IDENTIFICAÇÃO E ANÁLISE DAS PRINCIPAIS PATOLOGIAS OBSERVADAS
NAS PONTES E VIADUTO NA CIDADE DE CARATINGA/ MG

CARATINGA

2018

Trabalho de Conclusão de
Curso apresentado ao Curso de
Engenharia Civil das Faculdades
DOCTUM de Caratinga, como requisito
parcial à obtenção do título de Bacharel em
Engenharia Civil.

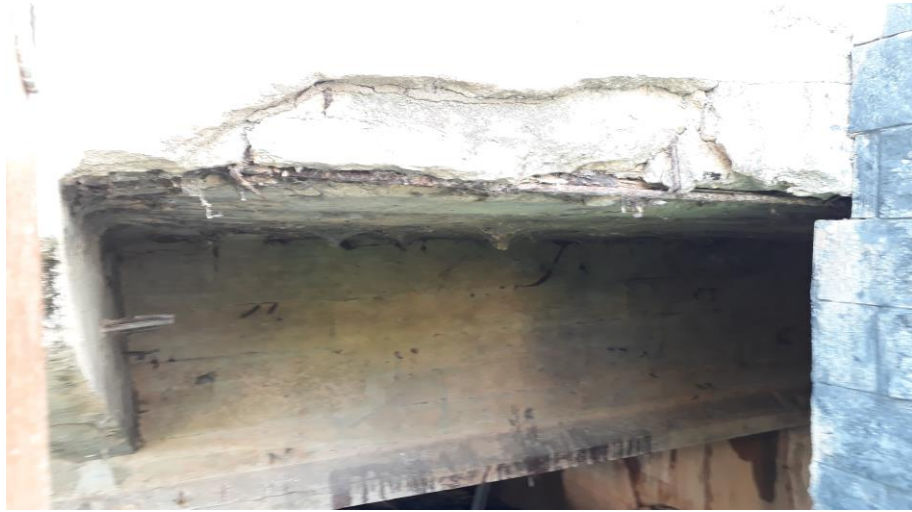
A ponte apresenta um evidente deslocamento do concreto e exposição da armadura, (Figura 4.2 e Figura 4.3), além disso, na parte inferior do tabuleiro e nas laterais da ponte, identificou-se o surgimento de lodos, os quais segundo Verçoza (1991 apud da Paz, 2016) são ocasionados devido à umidade e infiltrações, principais colaboradores no surgimento de eflorescência, lodos e ferrugens, além de ser considerada uma das patologias de mais difícil correção.

Figura 4.2 Deslocamento do concreto e exposição da armadura na ponte 1

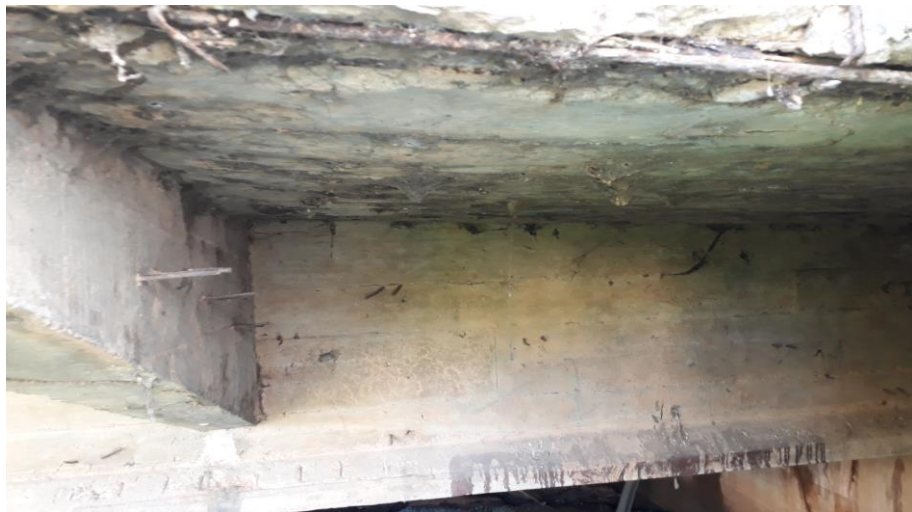
Figura 4.3 Evidente exposição da armadura na parte inferior lateral do tabuleiro na ponte 1

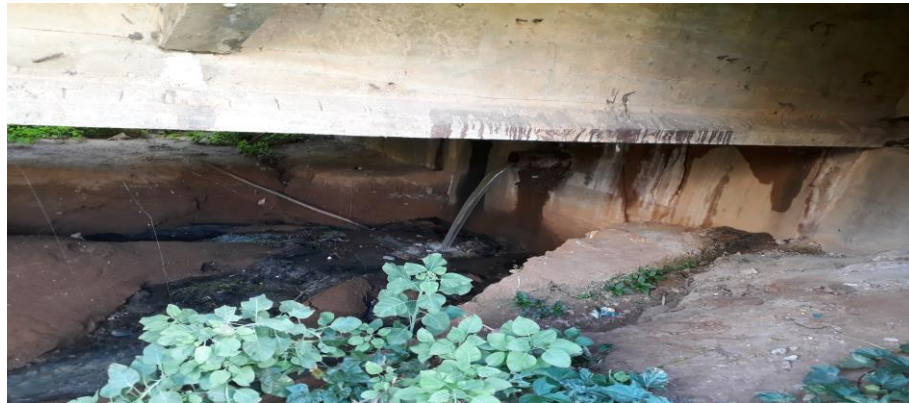
Figura 4.4 Infiltrações na parte inferior da ponte 1

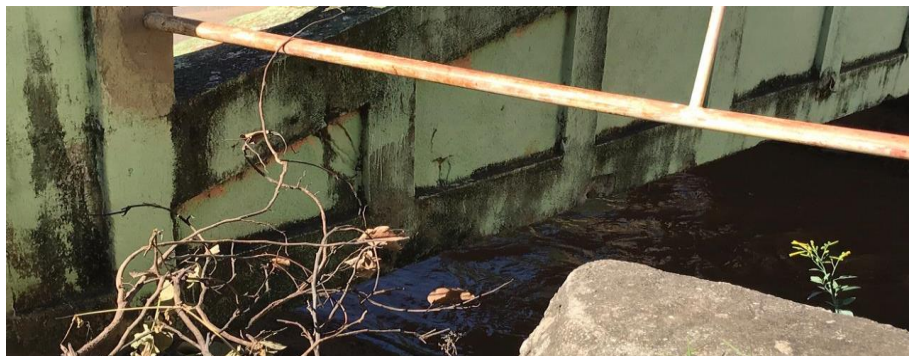
Figura 4.5 Lodos no guarda corpo na ponte 2

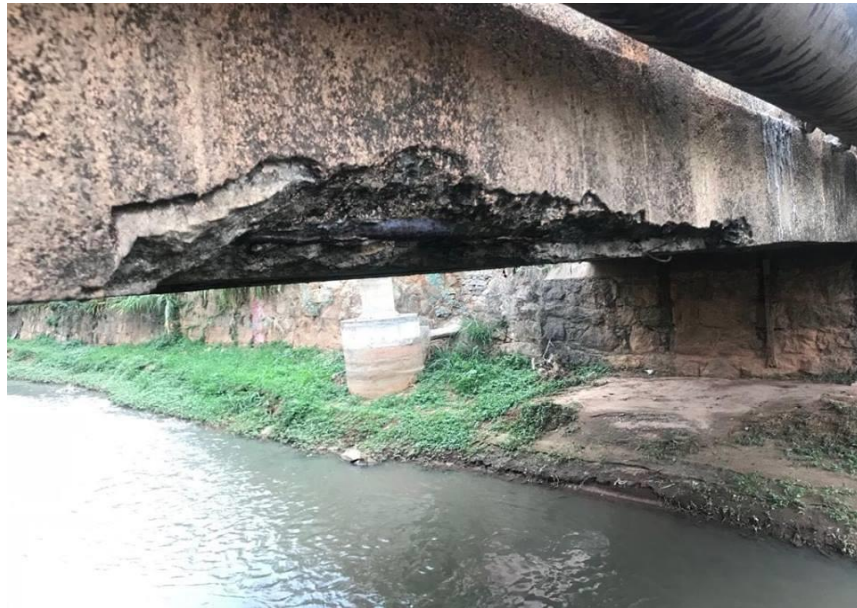
Figura 4.6 Desagregação do concreto e exposição da armadura na ponte 2

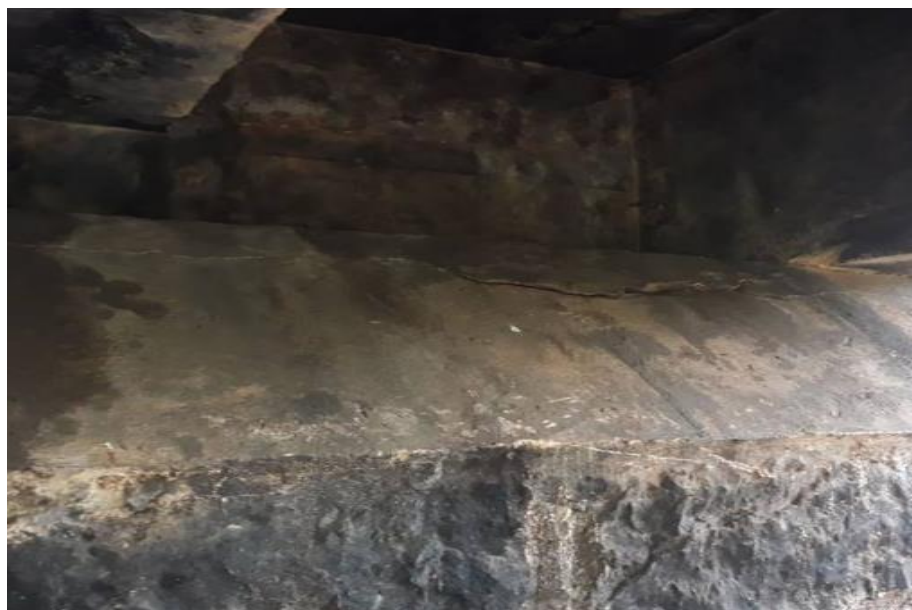
Na parte inferior da ponte, trincas foram identificadas além da desagregação do concreto juntamente com a incidência de infiltrações.

Figura 4.7 Trincas, desagegação do concreto e infiltrações na parte inferior da ponte
2

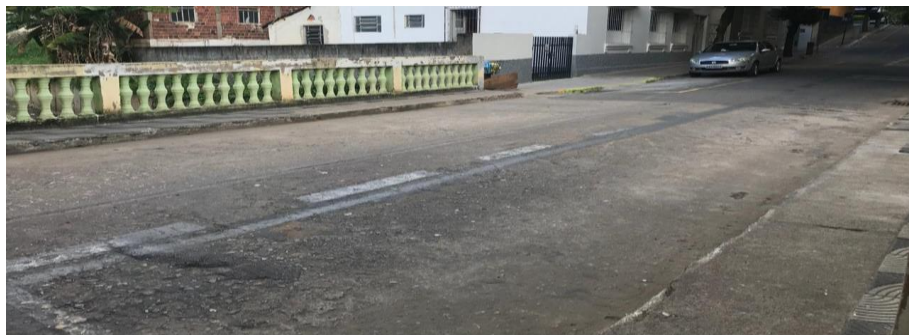
O pavimento encontra-se bem deteriorado devido à abrasão mecânica, ocasionada pelo atrito dos veículos com o pavimento, fator que não proporciona um tráfego seguro e acarreta irregularidades na pista de rolamento (GIOVANETTI, 2014). Além disso, patologias evidentes nas juntas entre os acessos e a ponte podem ser observadas conforme as figuras 4.8, 4.9.

Figura 4.8 Desagregação da pavimentação do tabuleiro na ponte 3

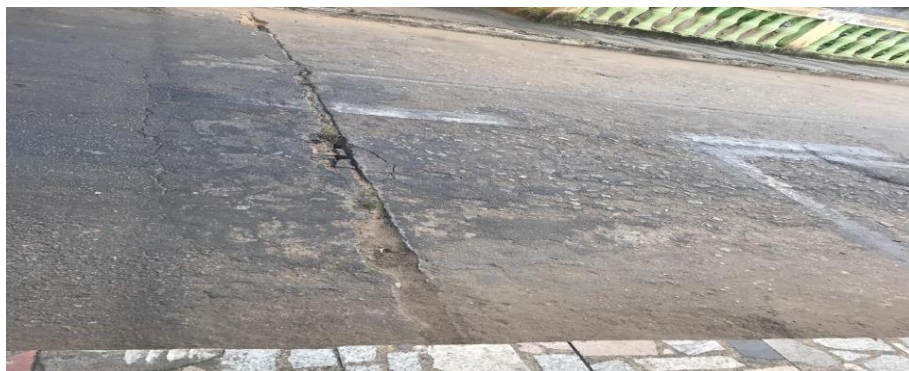
Figura 4.9 Aberturas excessivas nas juntas de encontro na ponte 3

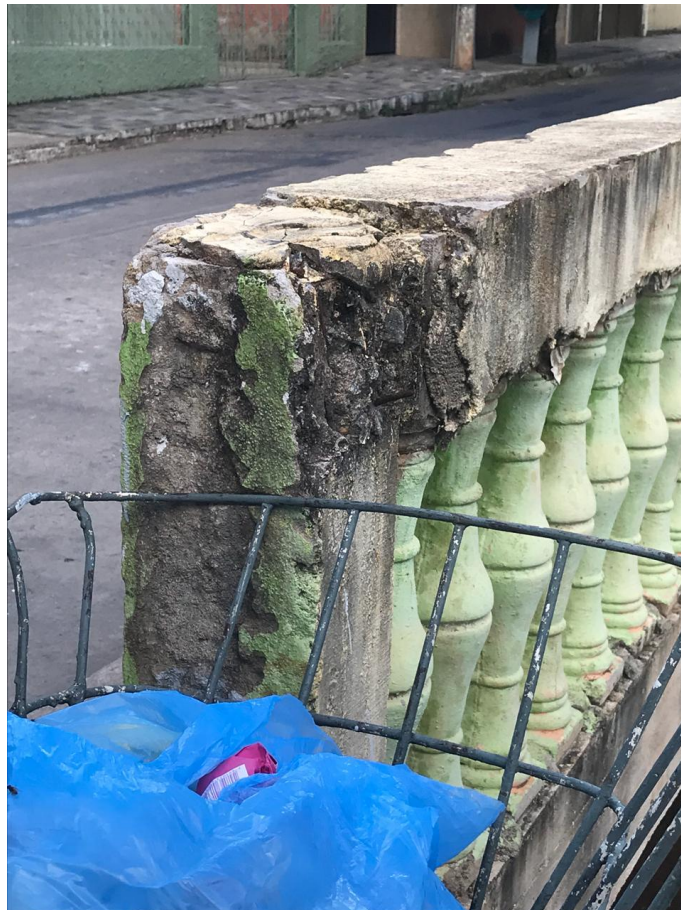
O guarda corpo apresenta degradação do concreto e armaduras expostas são perceptíveis.

Figura 4.10 Patologias no guarda corpo na ponte 3

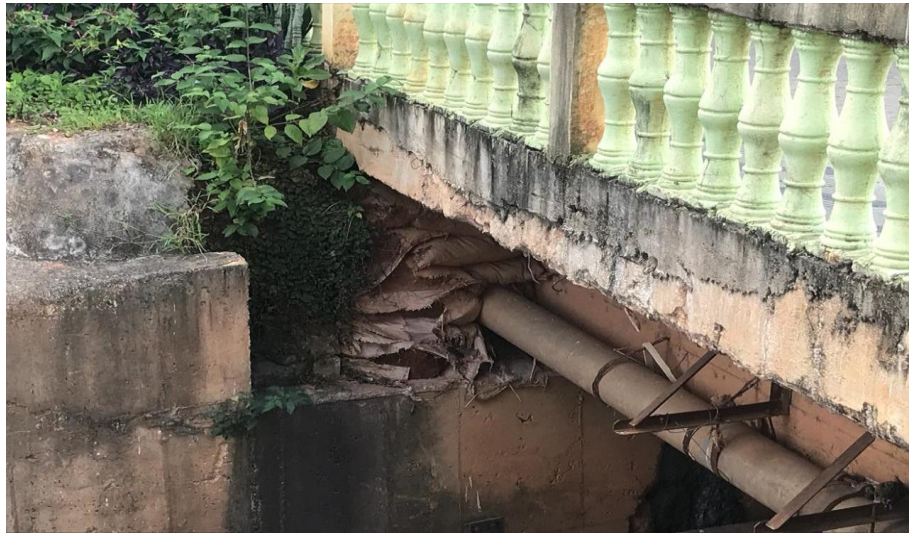
Figura 4.11 Escoras laterais com sacos de areia na ponte 4

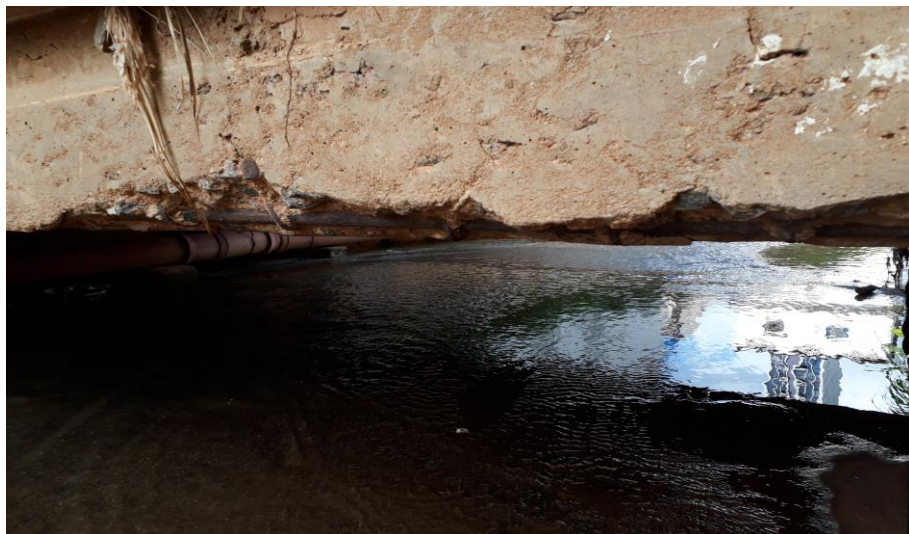
Analisando a parte inferior da mesma, identificou-se armaduras expostas e desgaste da pasta de cimento.

Figura 4.12 Desgaste da pasta de cimento e armaduras exposta na ponte 4

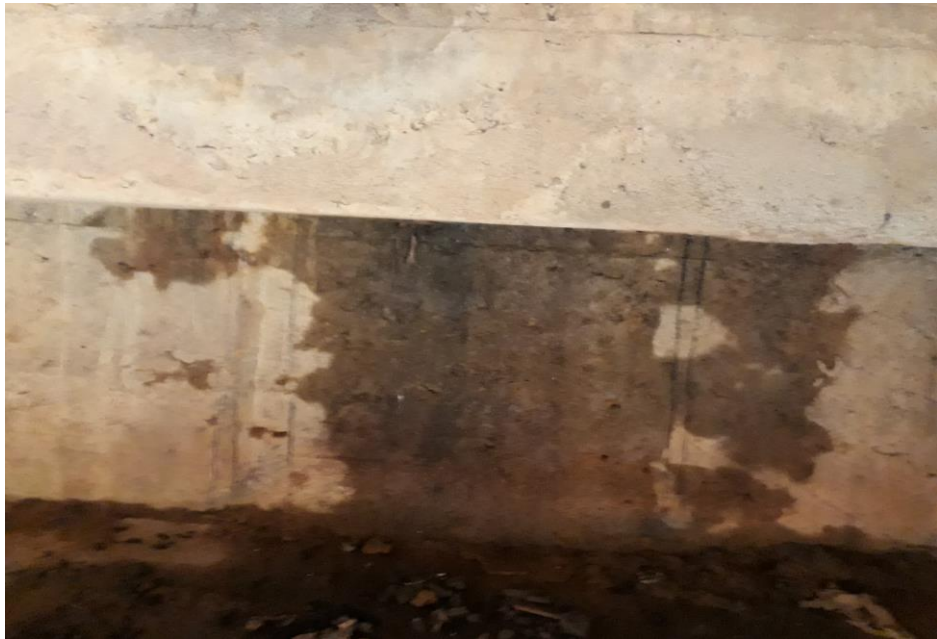
Nas partes laterais, infiltrações e mofos são perceptíveis. Nas juntas entre o acesso e o tabuleiro e entre o tabuleiro e a calçada, aberturas excessivas foram identificadas, o que ocasiona infiltrações na estrutura, irregularidades e desconforto no tráfego. Além disso, se medidas corretivas não forem tomadas, a abertura tende a se tornar ainda mais excessiva, trazendo risco aos usuários (VITÓRIO, 2008).

Figura 4.13 Infiltração na lateral da ponte da ponte 4

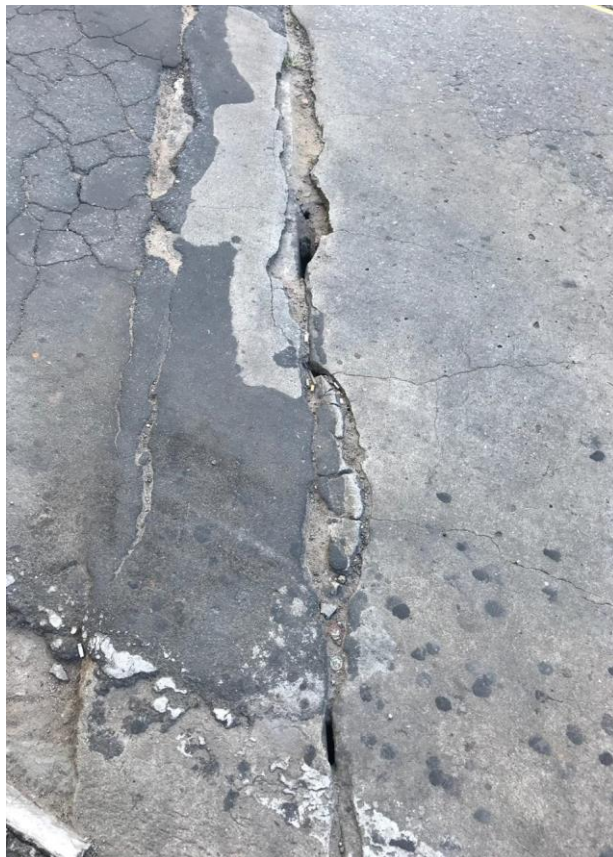
Figura 4.14 Ruptura da junta de encontro da ponte 4

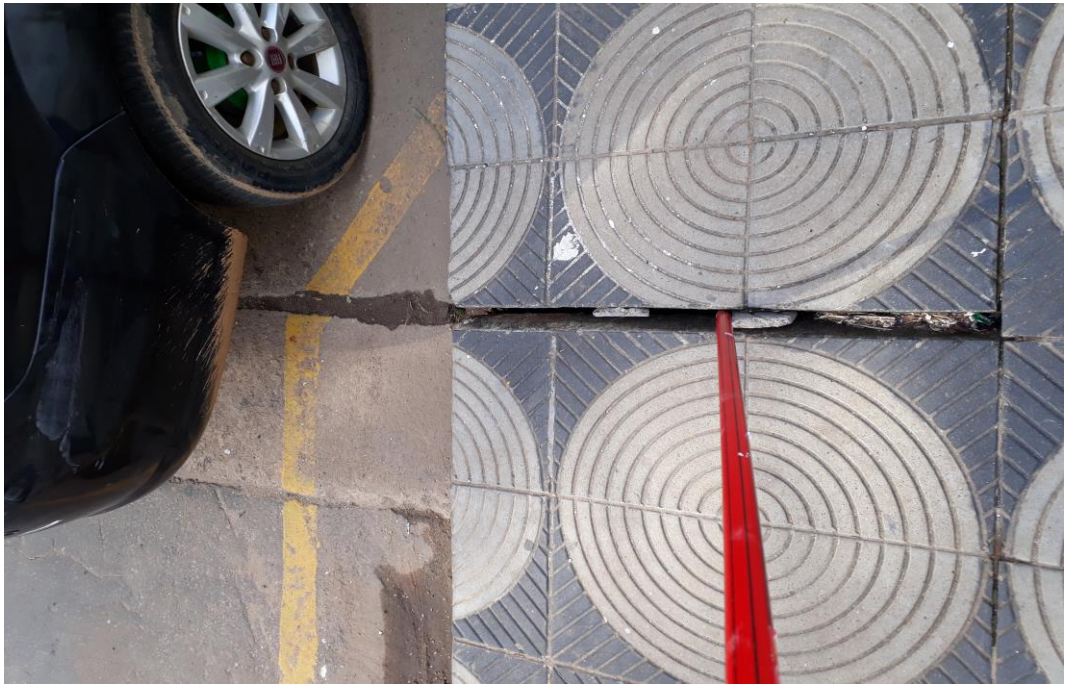
Figura 4.15 Abertura excessiva nas juntas de encontro da ponte 4

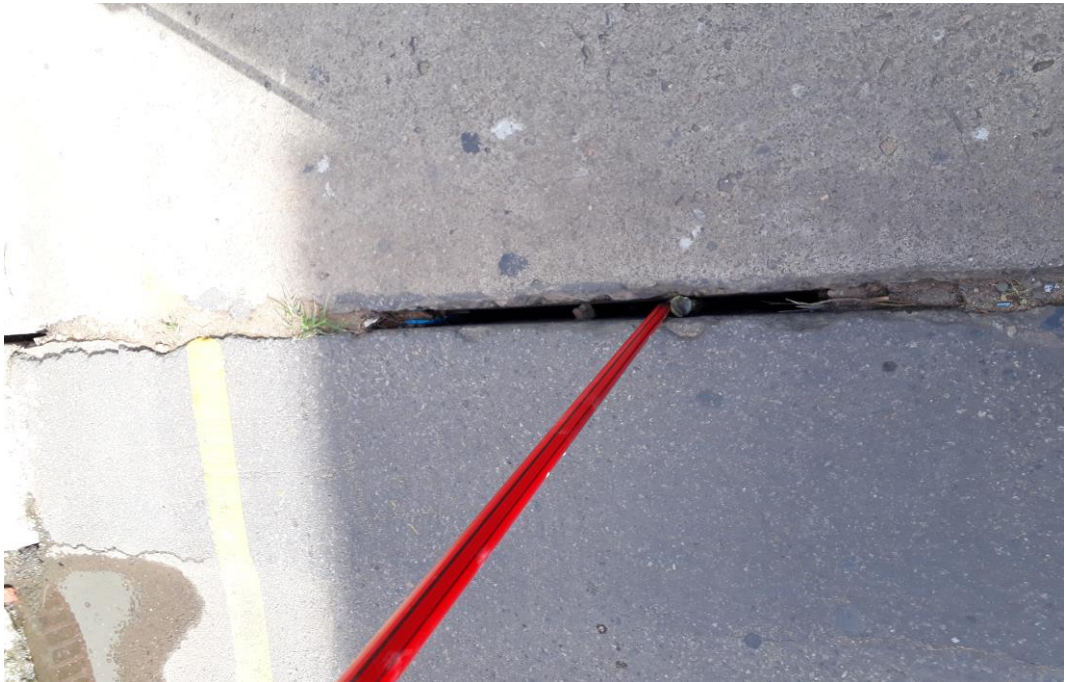
Figura 4.16 Abertura excessiva nas juntas entre o tabuleiro e a calçada na ponte 3

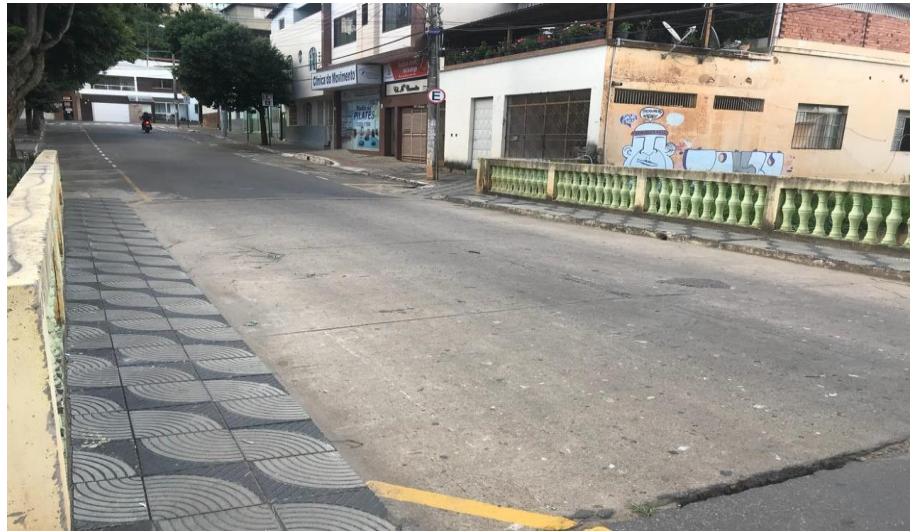
O tabuleiro apresenta uma deterioração asfáltica devido à abrasão mecânica causada devido o atrito do pneu com o pavimento e no guarda corpo, trincas, fissuras e uma inicial exposição da armadura foram identificadas.

Figura 4.17 Deterioração asfáltica na ponte 4

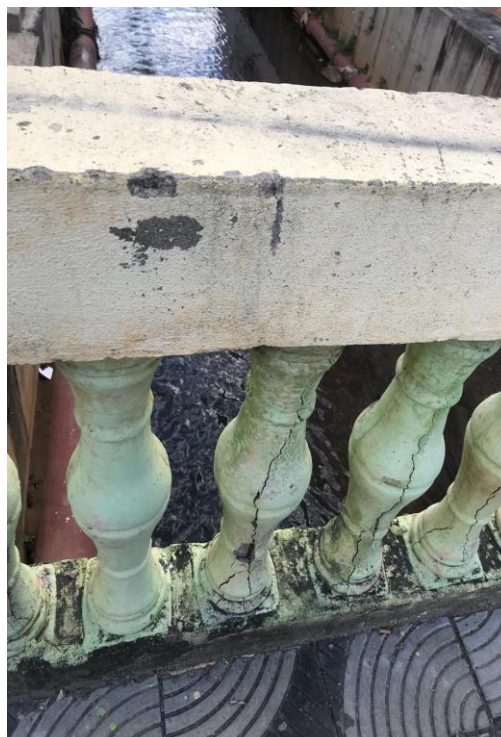
Figura 4.18 Fissuras no guarda corpo da ponte 4

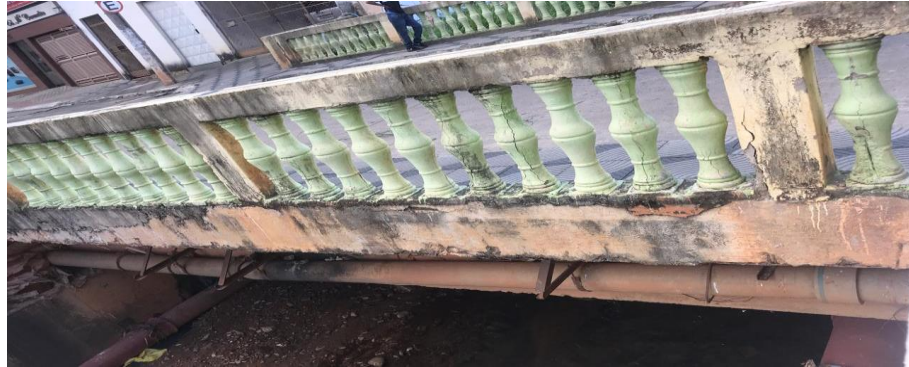
Figura 4.19 Exposição da amadura na parte inferior lateral da passarela na ponte 4

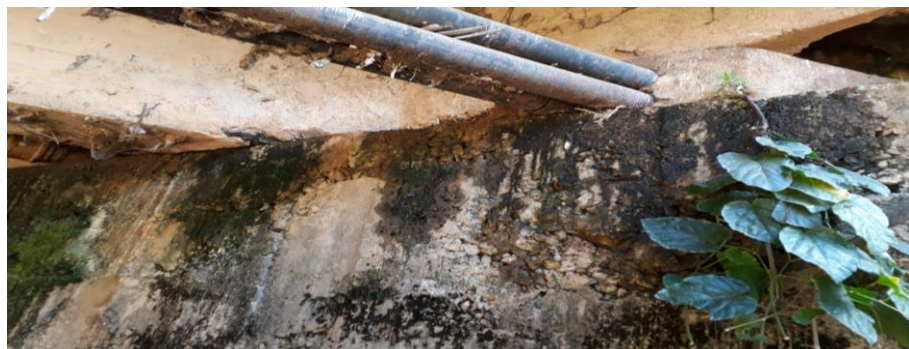
Analisando sua estrutura, identificou-se um severo desgaste da pasta de cimento (bicheira) e trincas na cabeceira da ponte, expondo as britas utilizadas na construção. Além disso, lodo causado pelas infiltrações também são perceptíveis.

As fissuras, de acordo com Pinheiro (2018), contribuem para o surgimento das infiltrações além de acelerar a degradação do concreto, se medidas corretivas não forem providenciadas.

Figura 4.20 Desgaste da pasta de cimento na ponte 5

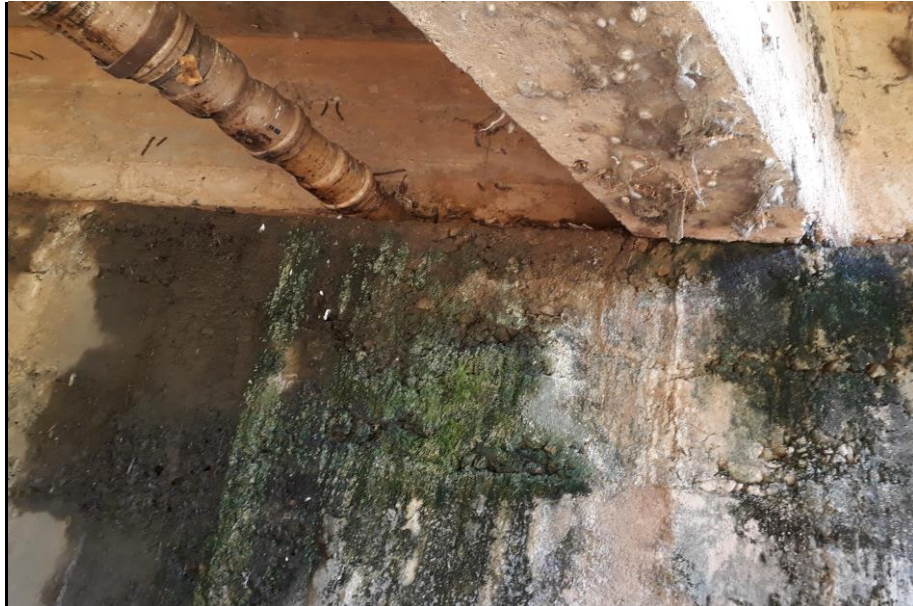
Figura 4.21 Lodo e infiltração na parte inferior da ponte 5

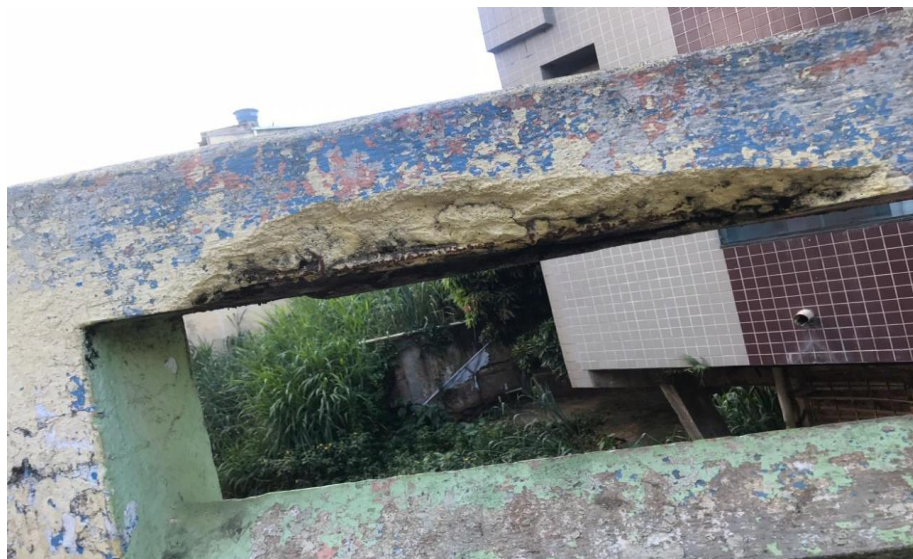
No guarda corpo é possível notar a exposição da armadura devido ao deslocamento do concreto. Embora os guardacorpos não apresentem características estruturais, manutenções são necessárias, pois eles protegem a estrutura e os veículos no caso de um acidente de trânsito (PINHEIRO, 2018).

Figura 4.22 Exposição da armadura no guarda corpo da ponte 5

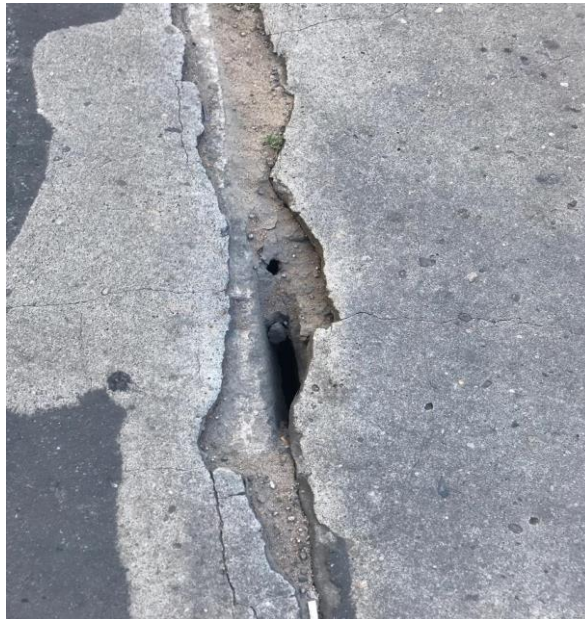
Entre o pavimento e o tabuleiro da rua aberturas foram identificadas, as quais são extremamente excessivas, tornando-se possível visualizar sobre elas o rio abaixo do tabuleiro.

Figura 4.23 Ruptura da junta de encontro na ponte 5

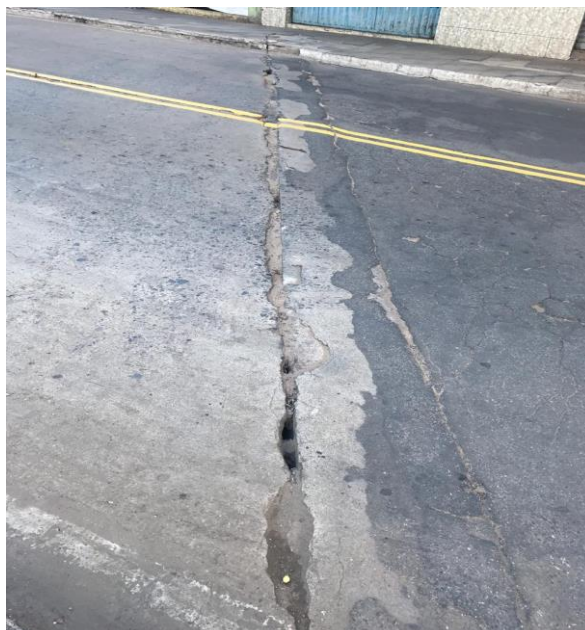
Figura 4.24 Aberturas excessivas nas juntas de encontro da ponte 5

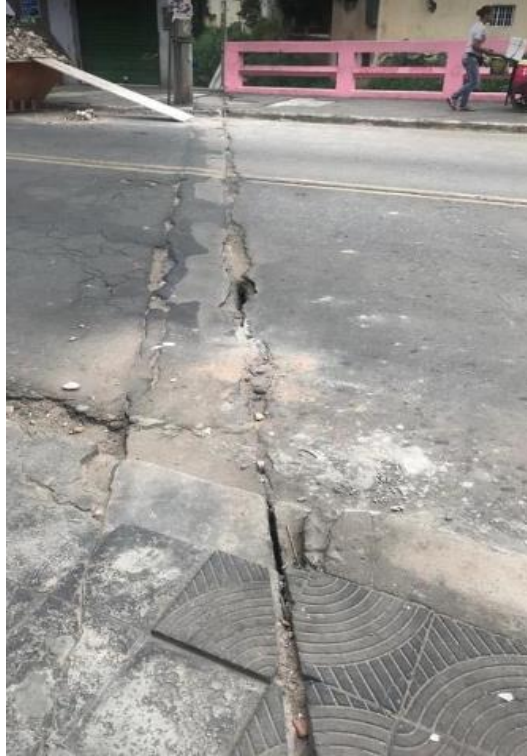
Figura 4.25 Degradação excessiva da junta de encontro da ponte 5

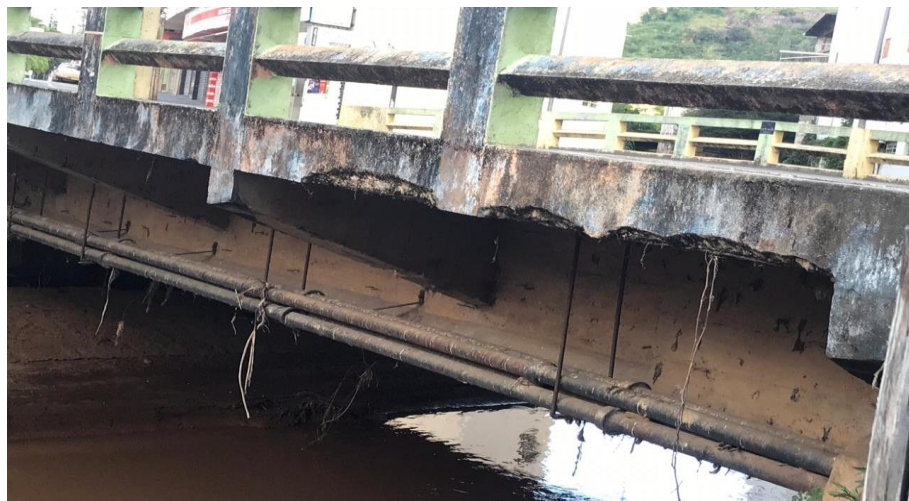
Conforme demonstrado na figura 4.26 na parte inferior lateral do guarda corpo identificou-se exposição das armaduras e a desagregação do concreto.

Figura 4.26 Desagregação do concreto e exposição da armadura na ponte 5

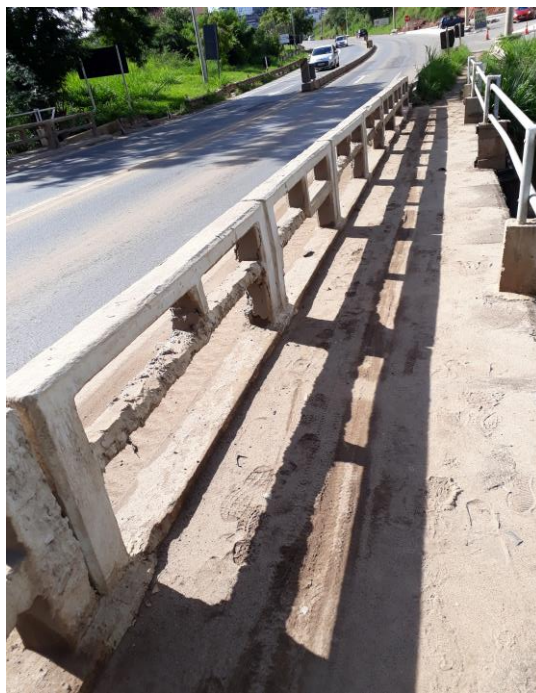
Na parte superior do tabuleiro, é possível identificar um desgaste no asfalto devido a abrasão mecânica (Figura 4.28). Já na parte inferior da passarela e nos guarda- corpos, nota- se uma inicial exposição e corrosão da armadura e deslocamento do concreto.

Figura 4.28 Desgaste asfáltico na ponte 6

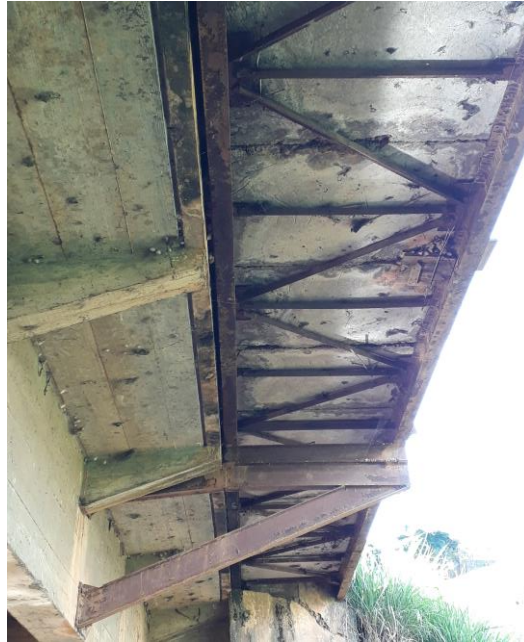
Figura 4.29 Corrosão da armadura na ponte 6

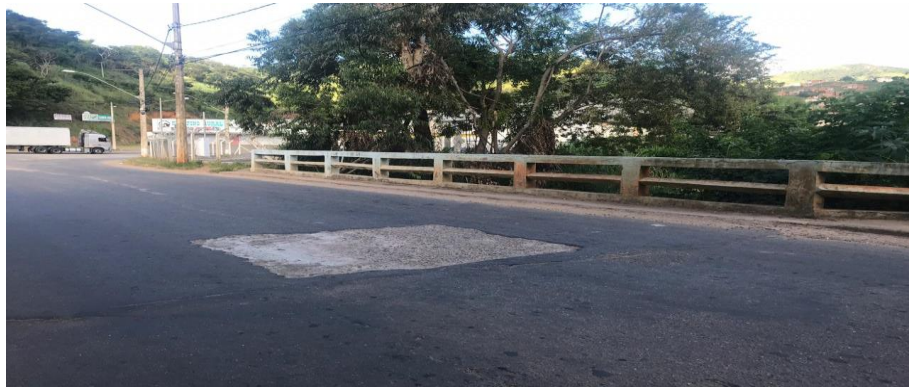
Figura 4.30 Desgaste do pavimento na ponte 7

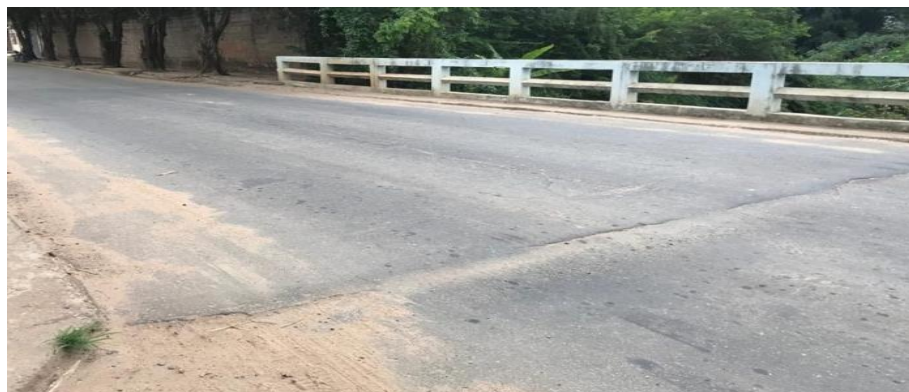
Figura 4.31 Desnível entre o tabuleiro e o pavimento na ponte 7

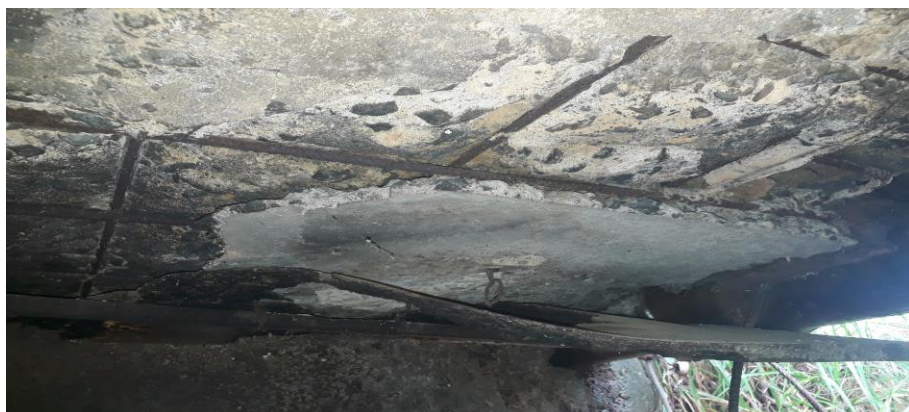
Na parte inferior do tabuleiro, nota-se o desgaste na pasta de cimento juntamente com a exposição da britas, deslocamento e exposição das armaduras.

Figura 4.32 Desgaste da pasta de cimento e exposição da armadura da ponte 7

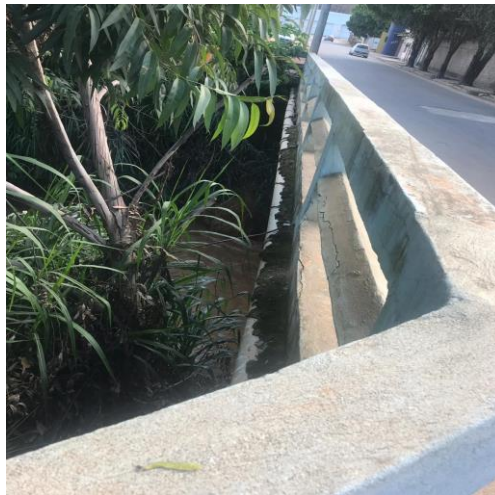
Na análise do guarda corpo da estrutura foram identificadas trincas e fissuras, que possivelmente foram as causas iniciais de uma infiltração que ocasionou o lodo nas partes laterais externas do mesmo (FIGURA 4.33 E FIGURA 4.34). Além disso, na sua parte interna uma grande exposição e desagregação do concreto são perceptíveis.

Figura 4.33 Lodos na parte lateral do guarda corpo da ponte 7

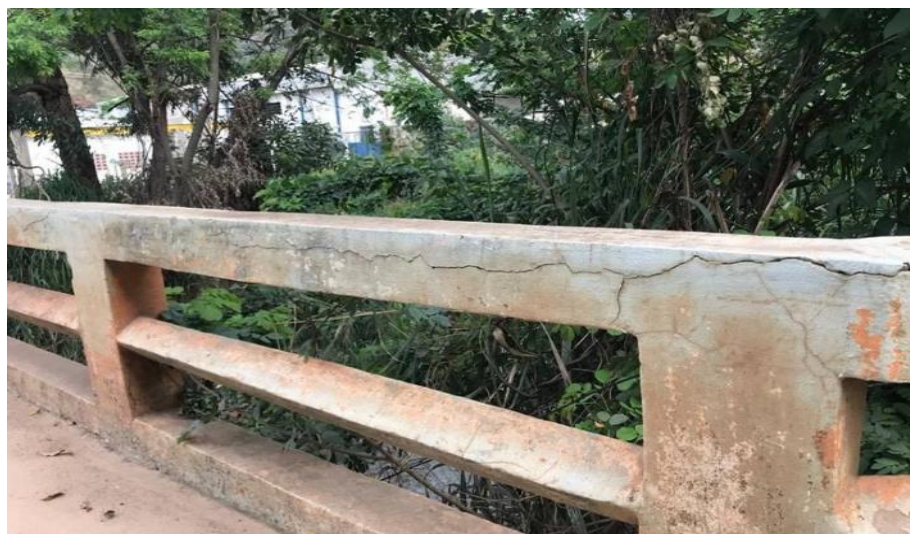
Figura 4.34 Fissuras no guarda corpo da ponte 7

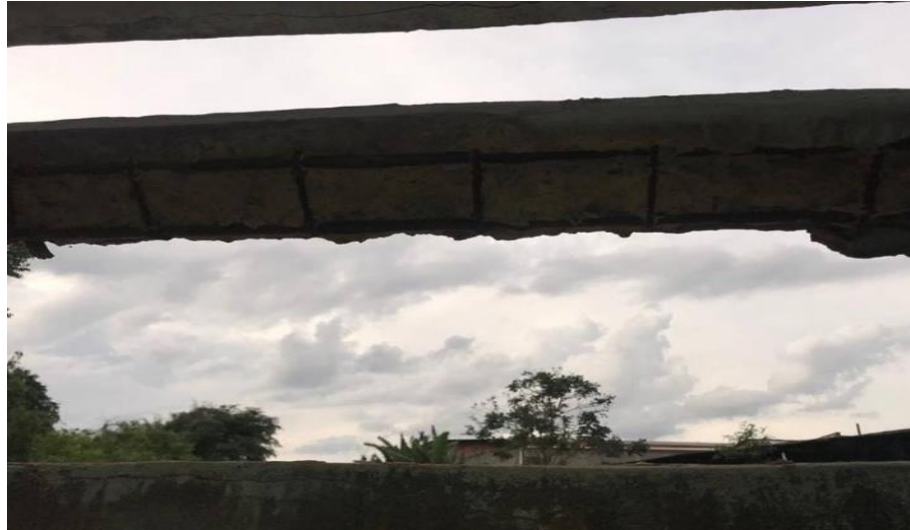
Figura 4.35 Armadura exposta no guarda corpo na ponte 7

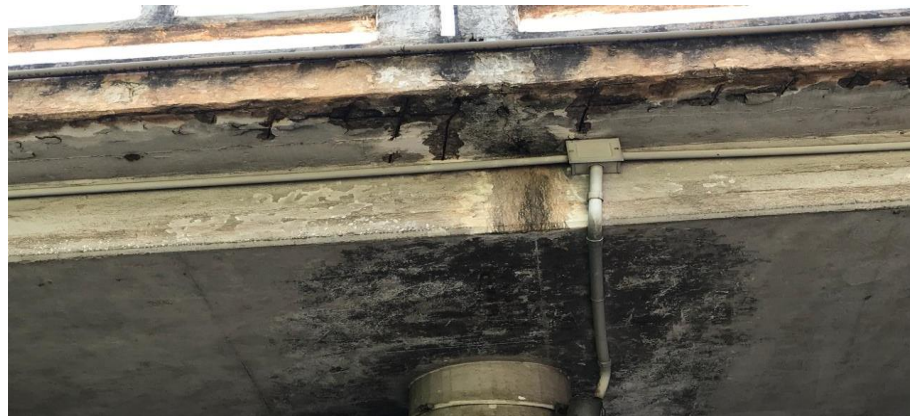
Figura 4.36 Deslocamento do concreto e exposição da armadura no viaduto

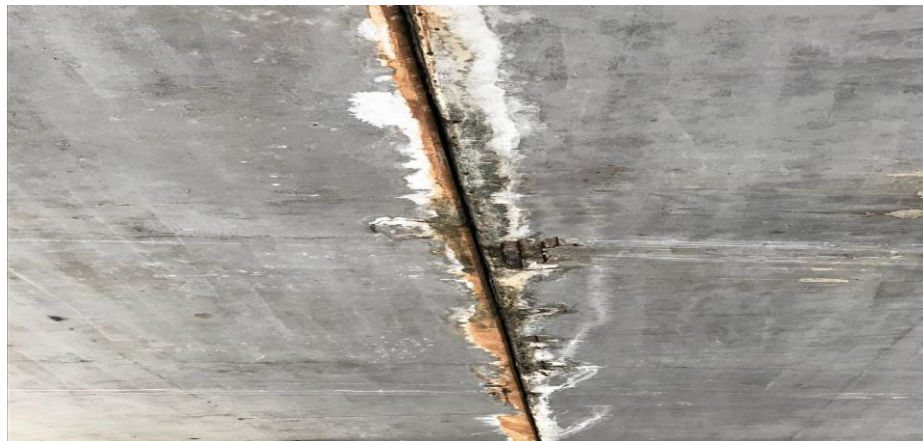
As juntas de dilatação não apresentam selagem com material elástico ou nenhum outro material, e a falta deste, não possibilita que as juntas cumpram seu papel com eficiência e não assegura que a movimentação da ponte sobre as juntas seja executada sem causar danos e impactos agravantes, estando em aberto, o que contribui para a formação das patologias, como a degradação do concreto, corrosão e exposição da armadura (AHRENS, 2015 apud CARVALHO, 2016).

Figura 4.37 Patologias nas juntas de dilatação no viaduto

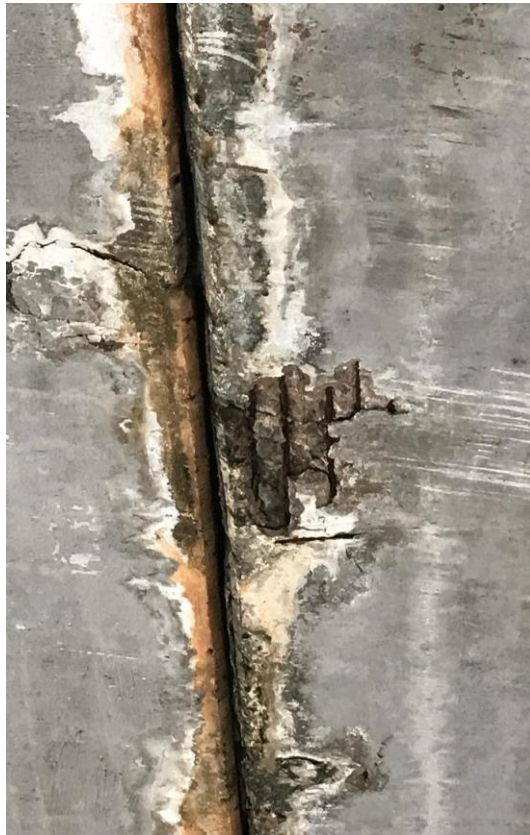
Figura 4.38 Exposição e corrosão da armadura na junta de dilatação no viaduto

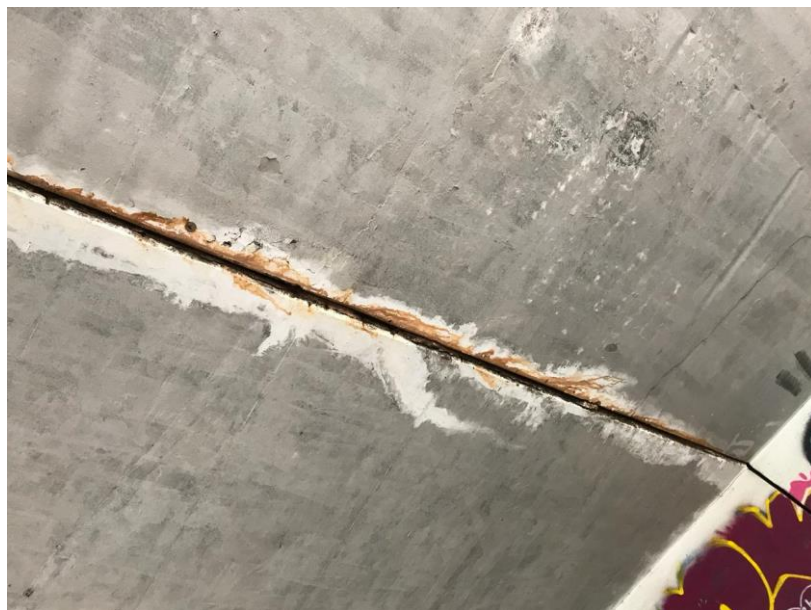
Figura 4.39 Aberturas excessivas das juntas de dilatação no viaduto

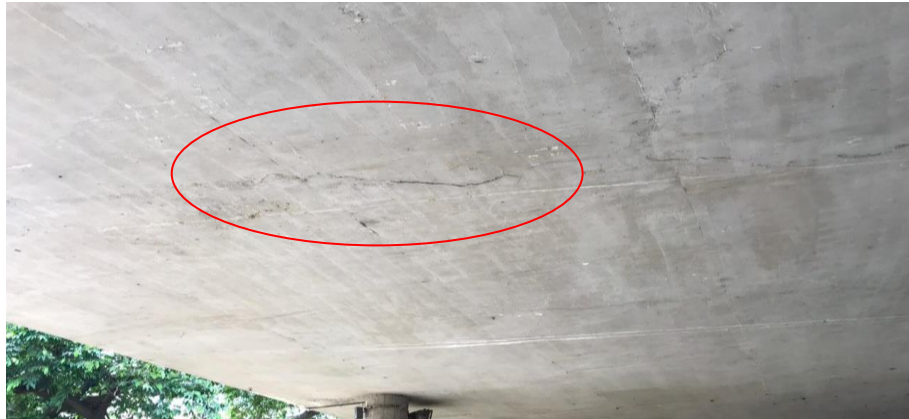
Fissuras foram identificadas na parte inferior da laje do tabuleiro, conforme a figura 4.40.

Figura 4.40 Fissuras na parte inferior da laje do tabuleiro no viaduto

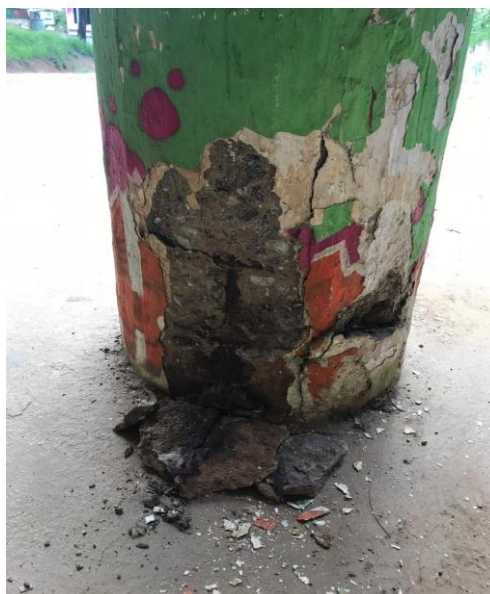
As bases dos pilares apresentam um exorbitante deslocamento do concreto e uma severa exposição da armadura, o que representa um dos fatores mais agravantes que podem levar uma determinada obra a ruptura (VITÓRIO, 2008).

Figura 4.41 Deslocamento e exposição da armadura na base do pilar do viaduto

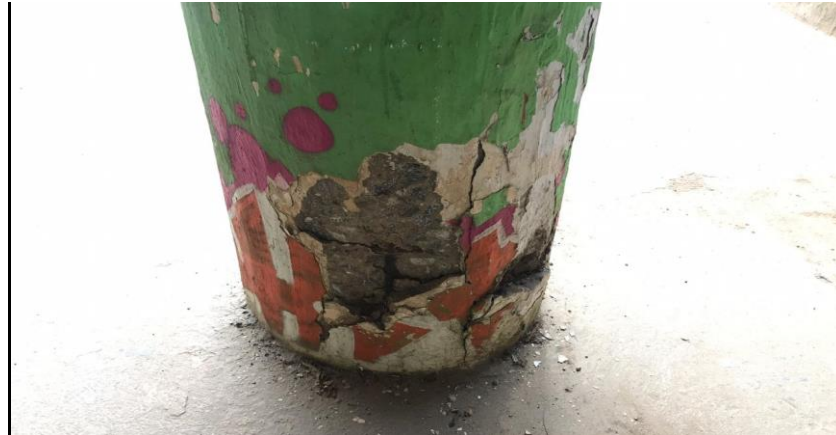
Figura 4.42 Fissuras, deslocamento e exposição da armadura na base do pilar do viaduto
