1. INTRODUÇÃO

A Capela Santa Terezinha do Menino Jesus, construída no ano de 1927, está situada à Rua Coronel Miranda, s/nº, no bairro de Santa Terezinha, em Juiz de Fora, estado de Minas Gerais (figura 1). A capela em estudo foi reconhecida como patrimônio histórico e tombado a nível municipal através do decreto nº 6501, de 06 de agosto de 1999 (Departamento de Bens Culturais de Juiz de Fora (DIPAC)/ Fundação Cultural Alfredo Ferreira Lage (FUNALFA, 1999).

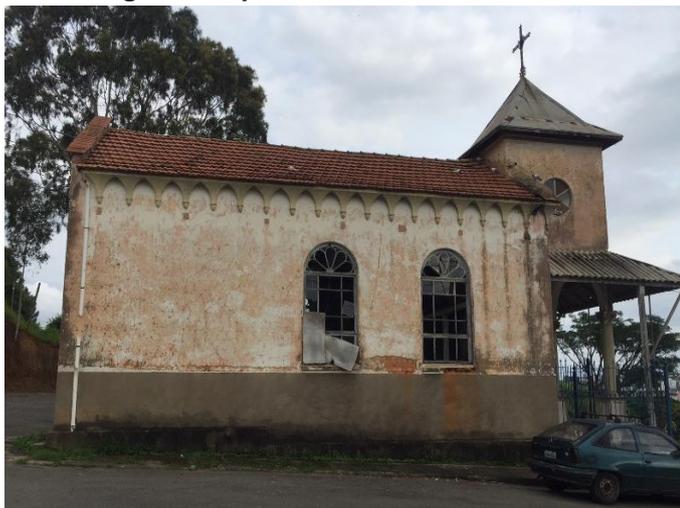
A falta de vistoria contribuiu para a proliferação dos organismos xilófagos, onde a perda de parte da seção das madeiras dos guarda-corpos do mezanino é risco eminente de desmoronamento da estrutura. Outra patologia a ser considerada é a umidade (figura 66) vinda do solo, essa infiltração ascendente é advinda do contato direto da estrutura com o solo. Outra umidade é a descendente, vinda do telhado para o interior da edificação. É importante uma maior investigação no forro de estuque onde se encontram algumas fissura, para se constatar a causa.

Figura 66 - perda de matéria e umidade
