**REDE DE ENSINO DOCTUM
UNIDADE JOÃO MONLEVADE
GRADUAÇÃO EM ENGENHARIA CIVIL**

**ANÁLISE DE PATOLOGIAS DECORRENTES DE
INFILTRAÇÕES NAS EDIFICAÇÕES**

Trabalho de Conclusão de Curso, apresentado para obtenção do grau de bacharel em Engenheiro Civil no curso de Engenharia Civil, da Faculdade Doctum de João Monlevade.

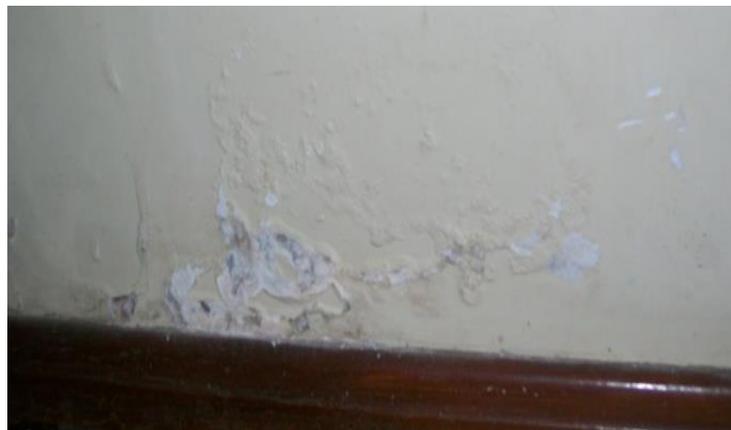
Figura 7 - Parede com manchas, fungos

A Figura 7 representa uma parede com manchas e fungos. O crescimento de fungos geralmente está associado a rachaduras e vazamentos e outros fatores com relação direta com o aumento da umidade nos materiais que suportam ou nutrem diretamente estes micro-organismos, como a condensação, umidade proveniente do solo, umidade higroscópica e umidade de precipitação. Outra possibilidade é a umidade de obra, resultado da água utilizada para composição dos materiais durante a construção da edificação. Além de problemas na estruturas, manchas e crescimento de fungos reduzem significativamente o valor de venda da obra.

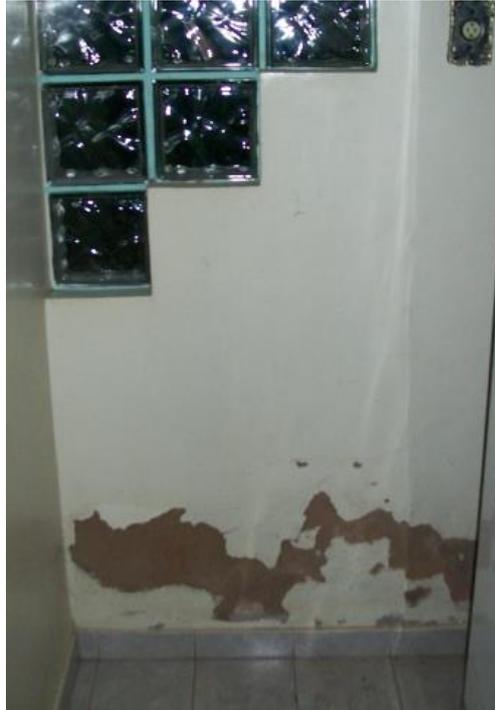
Figura 8 - Paredes reboco desagregando

A Figura 8 mostra a desagregação do concreto juntamente com a pintura. O problema ocorre com a perda da função ligante do cimento, e suas causas são diversas. Quando acontece esse tipo de patologia a estrutura perde a capacidade de resistir aos esforços solicitados.

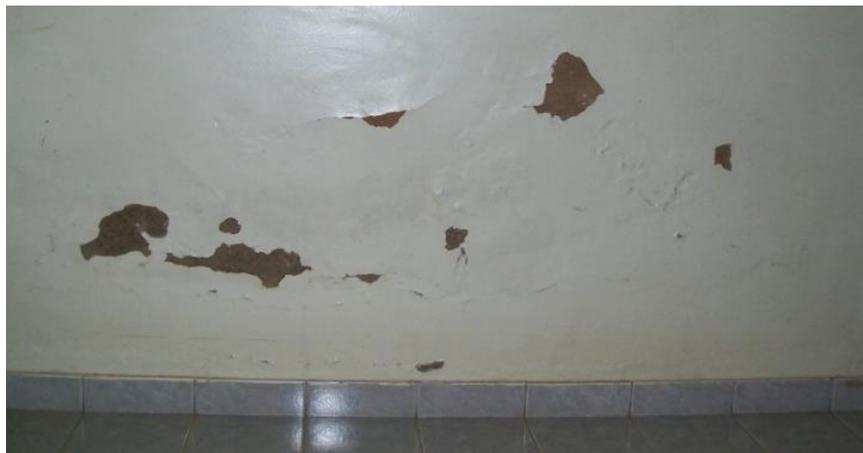
Figura 9 - Paredes com manchas e reboco desagregando

A Figura 9 representa as duas patologias encontradas nas Figuras 7 e 8, que são as manchas e a desagregação do reboco.

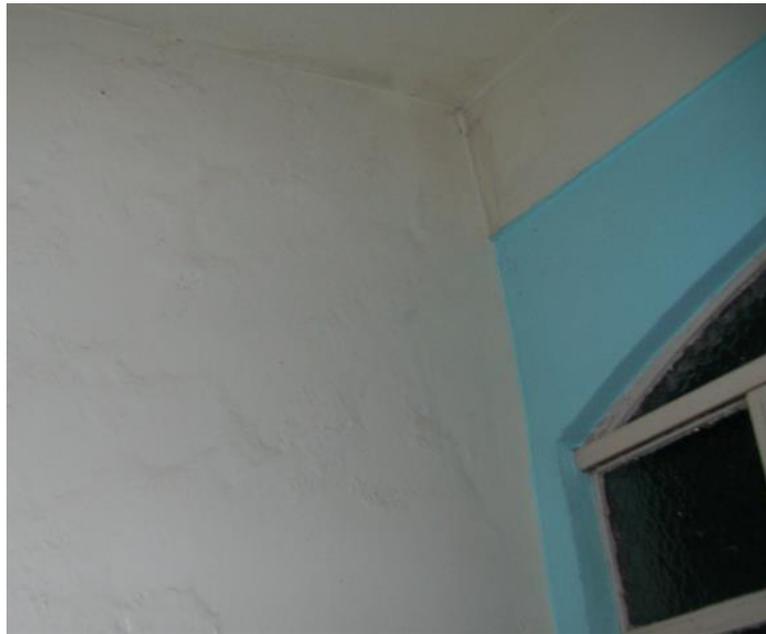
Figura 10 - Paredes com manchas

Na Figura 10 é possível notar novamente as manchas, o que mostra que essa patologia é bem comum na edificação.

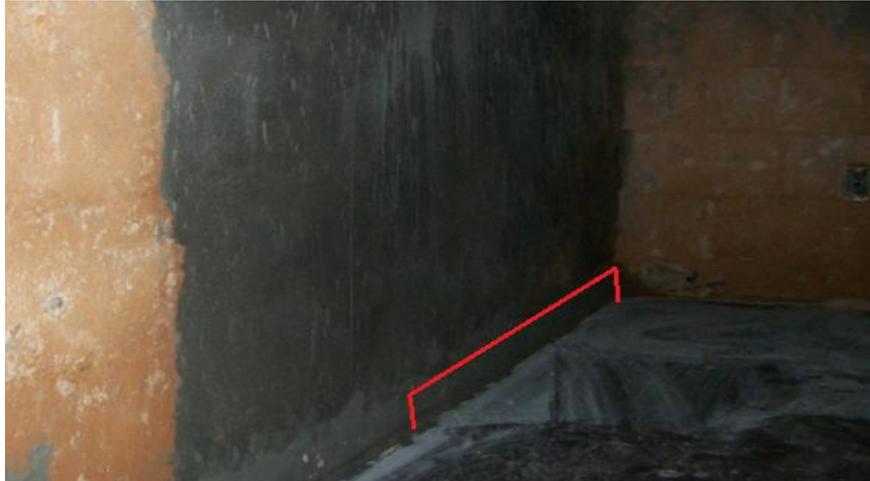
Figura 11 - Parede sendo impermeabilizada

Foram então retirados o rodapé, a argamassa de reboco e chapisco de toda a parede, pois havia infiltração no teto também. Algumas partes do reboco já estavam ocas e deslocando.

Em seguida foi aplicada uma camada de argamassa impermeabilizante na parede com o auxílio de uma desempenadeira até 1,2m de altura e a parede foi inteiramente chapiscada, conforme Figura 11.

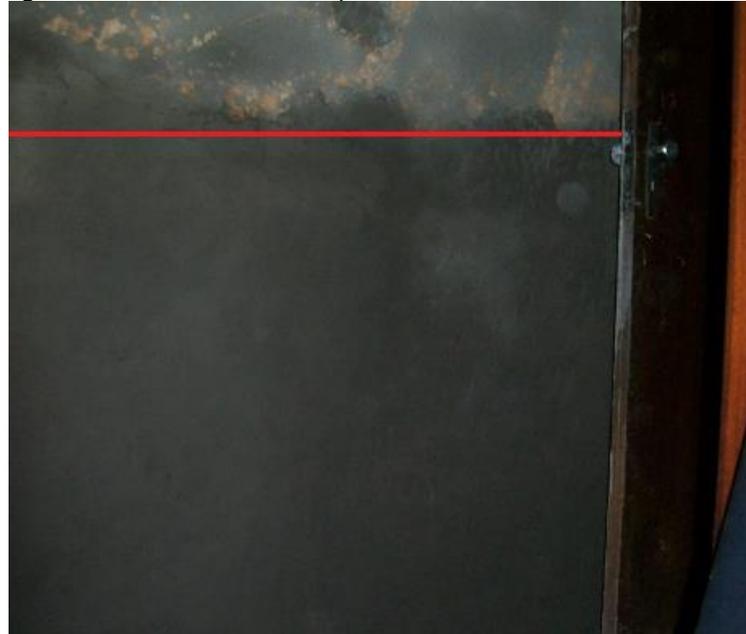
Figura 12 - Parede sendo impermeabilizada até a altura de 1,2m

As paredes foram rebocadas até a altura de 1,2m com argamassa com aditivo impermeabilizante e o restante da parede com argamassa comum. Também foram corrigidos alguns vazamentos no telhado. A Figura 12 mostra a parede sendo impermeabilizada.

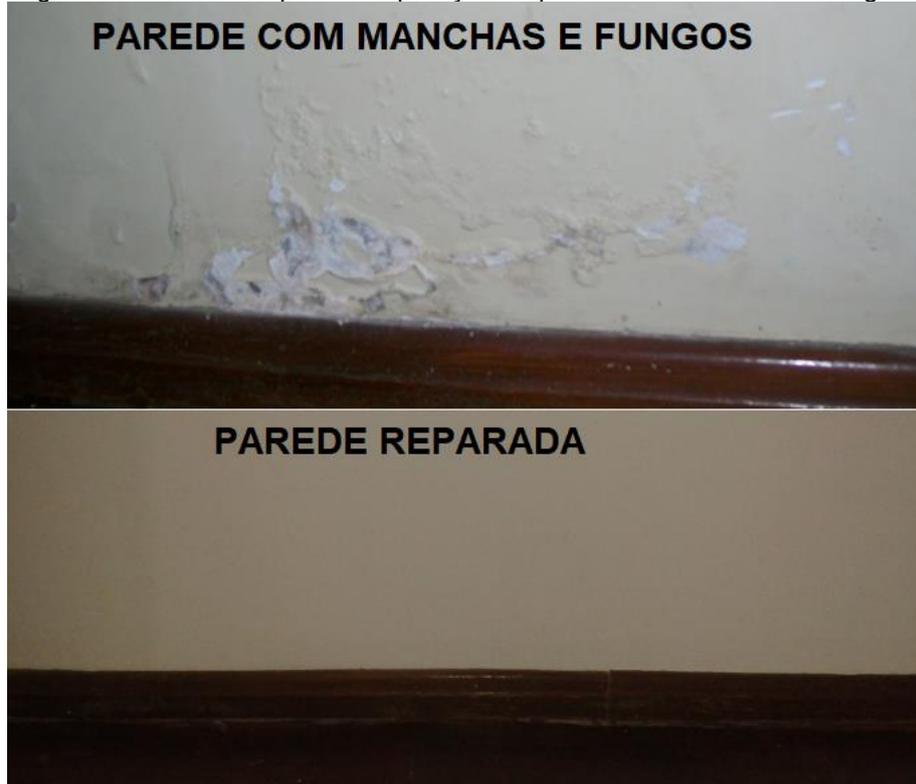
A Figura 13 mostra parede com patologias como fungos e manchas antes e depois da reparação.

Figura 13 - Antes e depois de reparação de parede com manchas e fungos

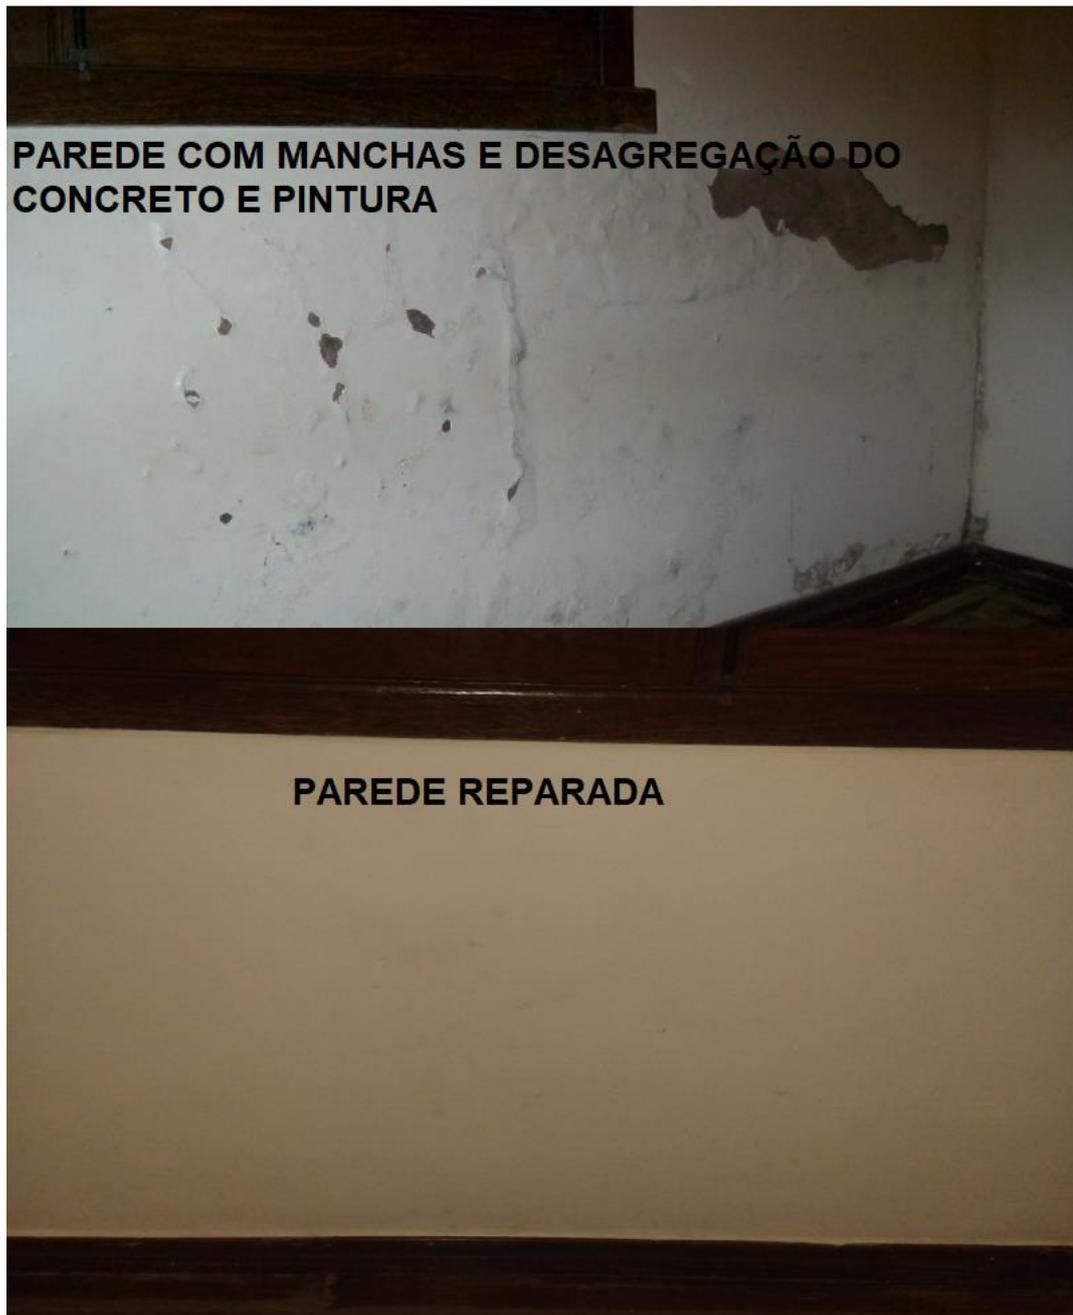
A Figura 14 ilustra parede com manchas e desagregação do concreto e da pintura antes e depois da reparação com impermeabilizante.

Figura 14 - Antes e depois de parede com mancha e desagregação do concreto e pintura

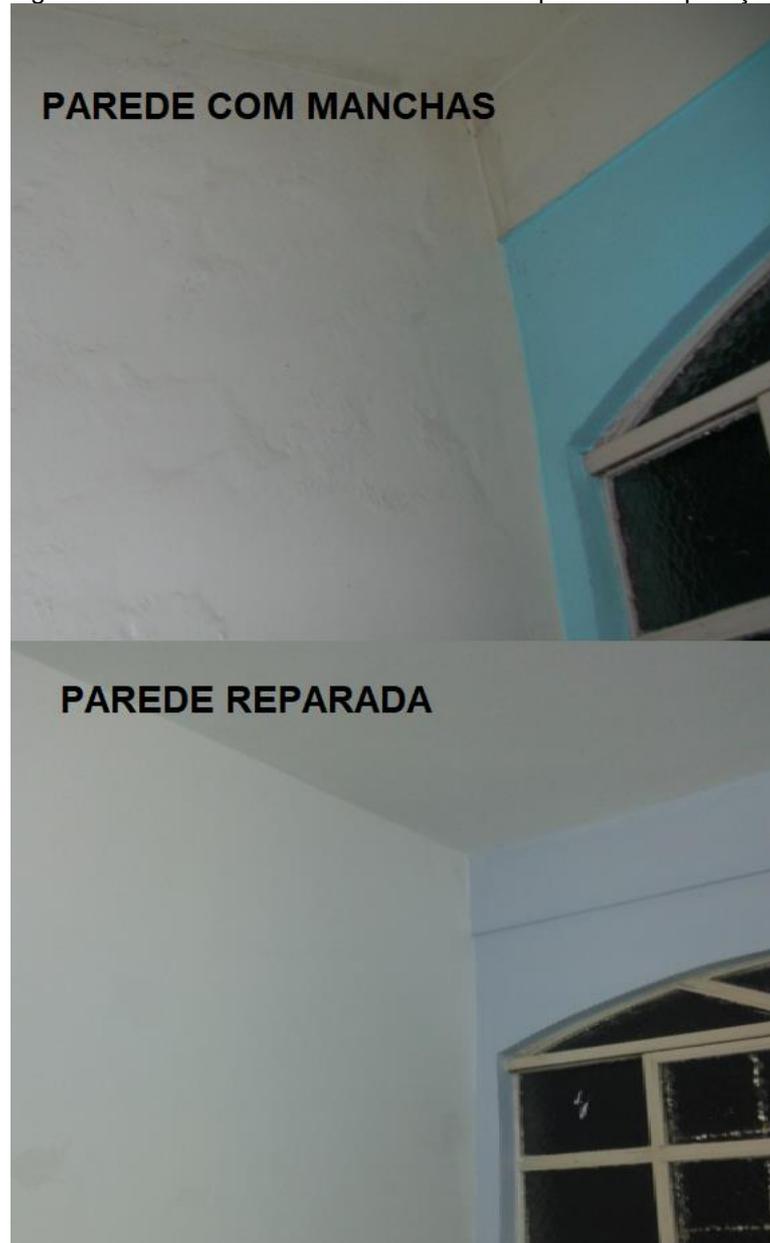
A Figura 15 mostra uma parede com manchas antes e depois da recuperação.

Figura 15 - Parede com manchas antes e depois da recuperação

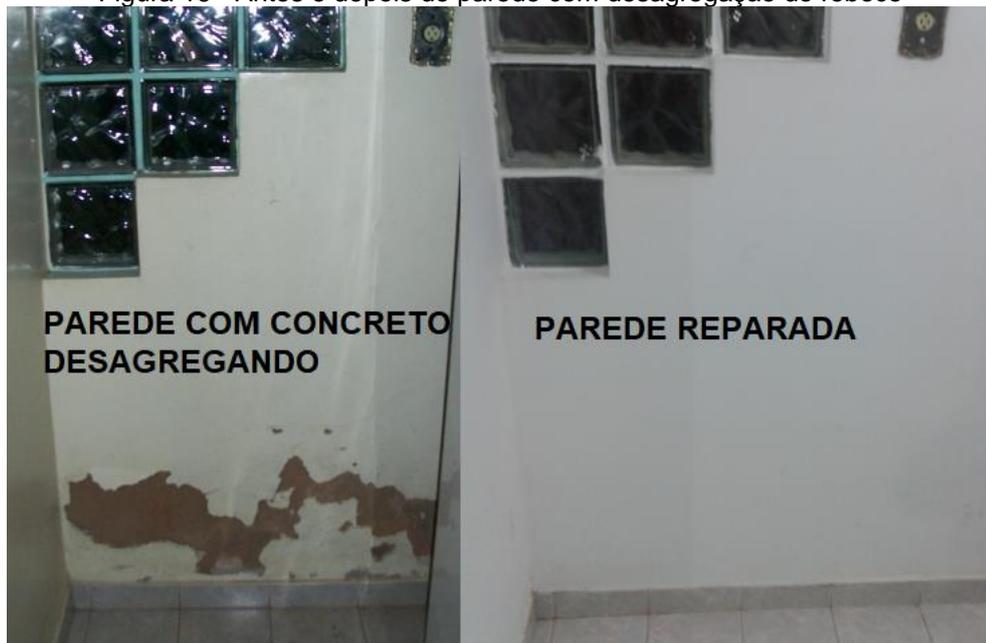
A Figura 16 ilustra parede com desagregação de reboco, e consequentemente da pintura, anteriormente e logo após a reparação.

Figura 16 - Antes e depois de parede com desagregação do reboco
