**ESTUDO DO CONTROLE DE QUALIDADE DAS OBRAS REALIZADAS PELO  
PROGRAMA MINHA CASA MINHA VIDA EM CARATINGA-MG**

**CARATINGA  
2018**

**Trabalho de Conclusão de Curso  
apresentado ao Curso de Engenharia  
Civil das Faculdades DOCTUM de  
Caratinga, como requisito parcial à  
obtenção do título de Bacharel em  
Engenharia Civil.**

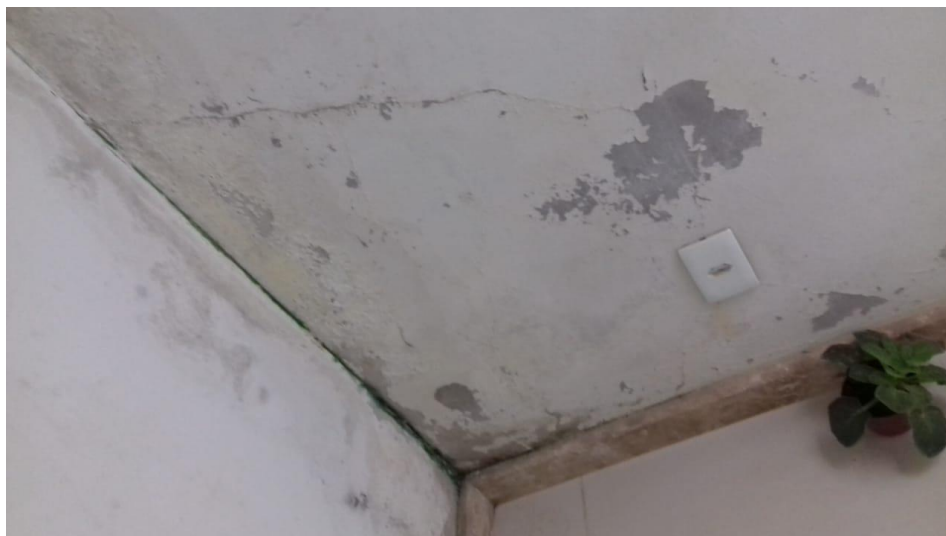
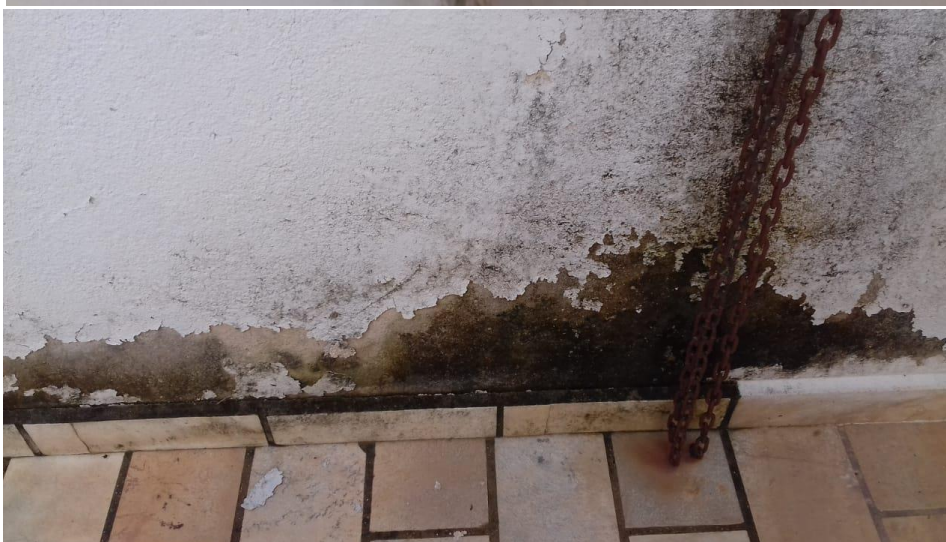
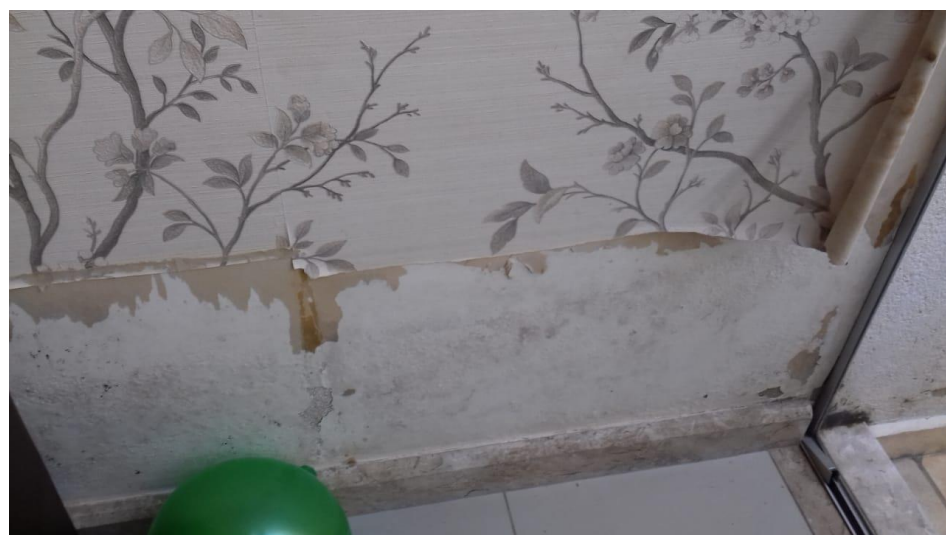
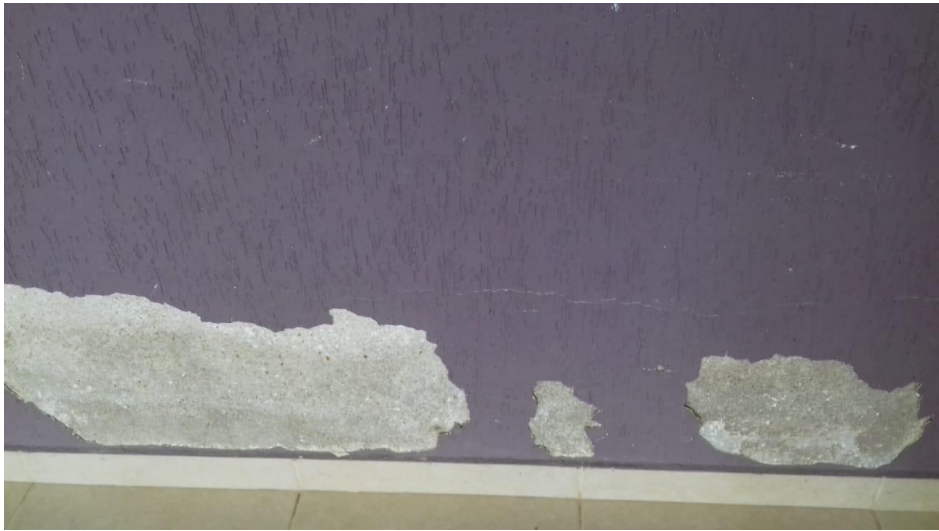
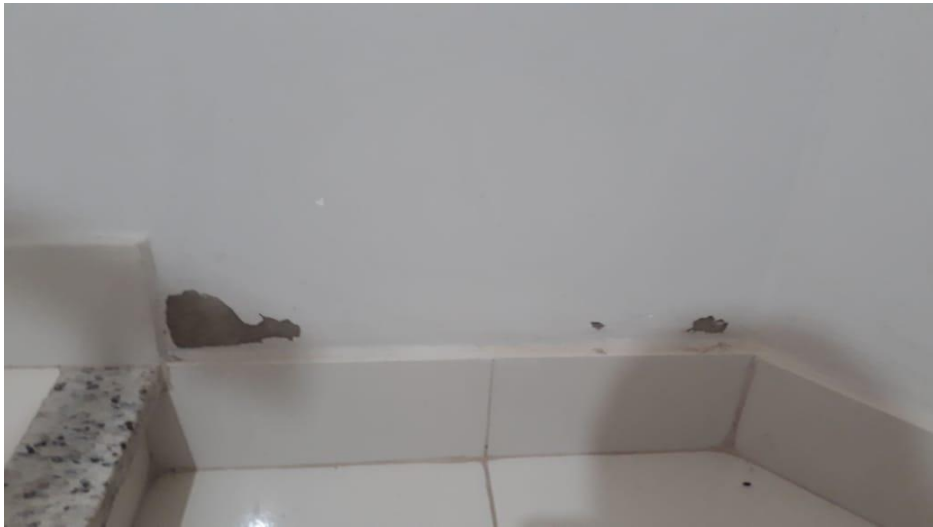
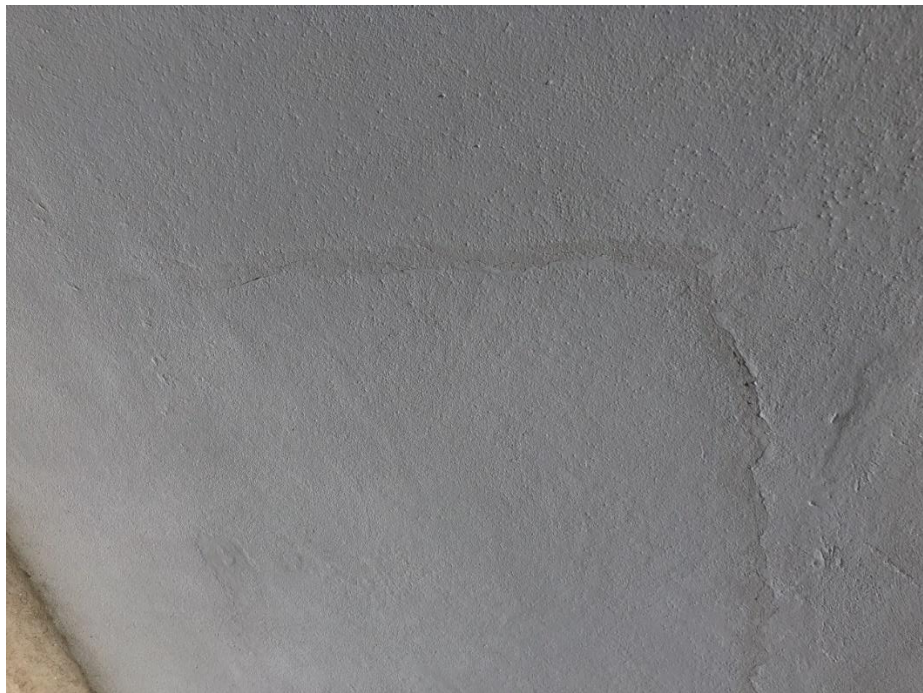
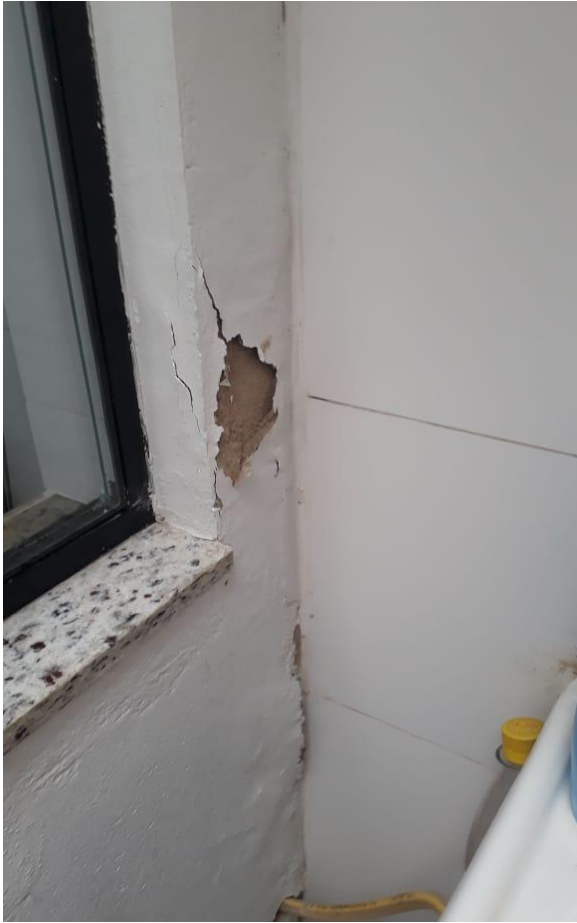
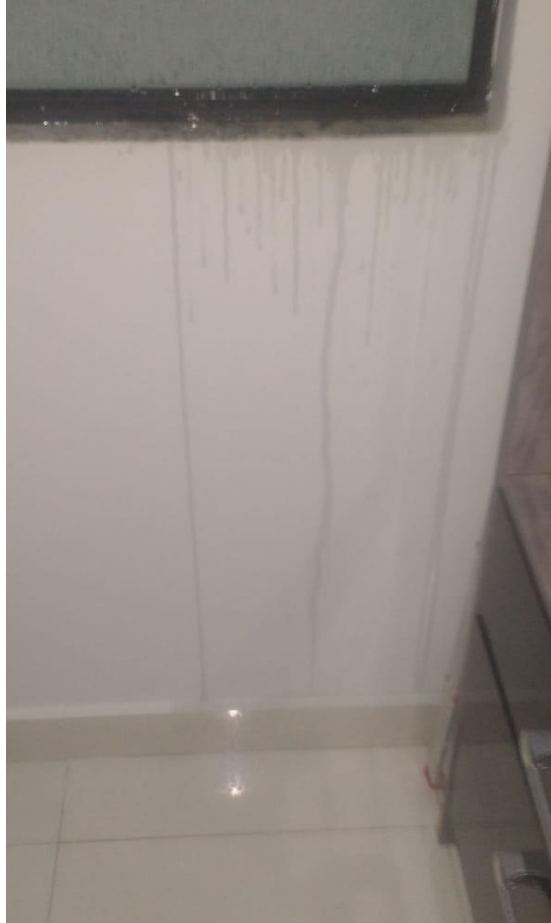
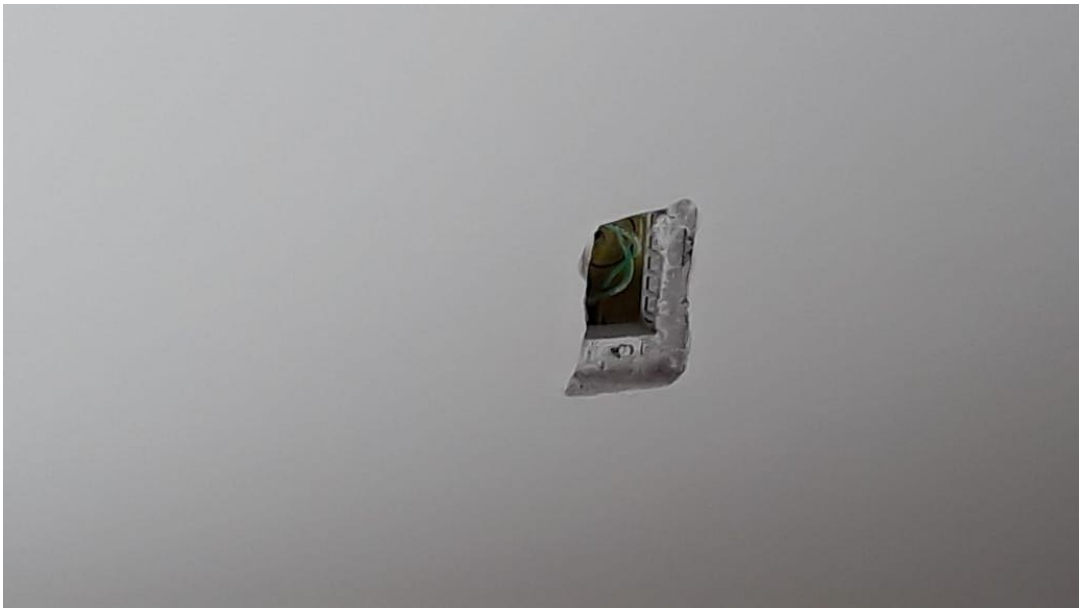
## 8 ANEXO B- FOTOS DAS FALHAS ENCONTRADAS NAS RESIDÊNCIAS

Entretanto, ao ser analisado o campo da qualidade das 32 unidades entregues e analisadas que ainda estão na garantia dada pela construtora, existem diversos erros, tais como rachaduras, infiltrações e irregularidades em revestimentos como pode ser verificado no gráfico referente a inspeção das residências.
