**ANÁLISE DAS PATOLOGIAS ENCONTRADAS NA PONTE CASTRO PIRES, NO  
MUNICÍPIO DE TEÓFILO OTONI**

**Trabalho de Conclusão de Curso  
apresentado ao Curso de Engenharia Civil  
do Centro Universitário Doctum de Teófilo  
Otoni, como requisito parcial à obtenção do  
título de Bacharel em Engenharia Civil.**

# **Análise das Patologias Encontradas na Ponte Castro Pires, no Município de Teófilo Otoni**

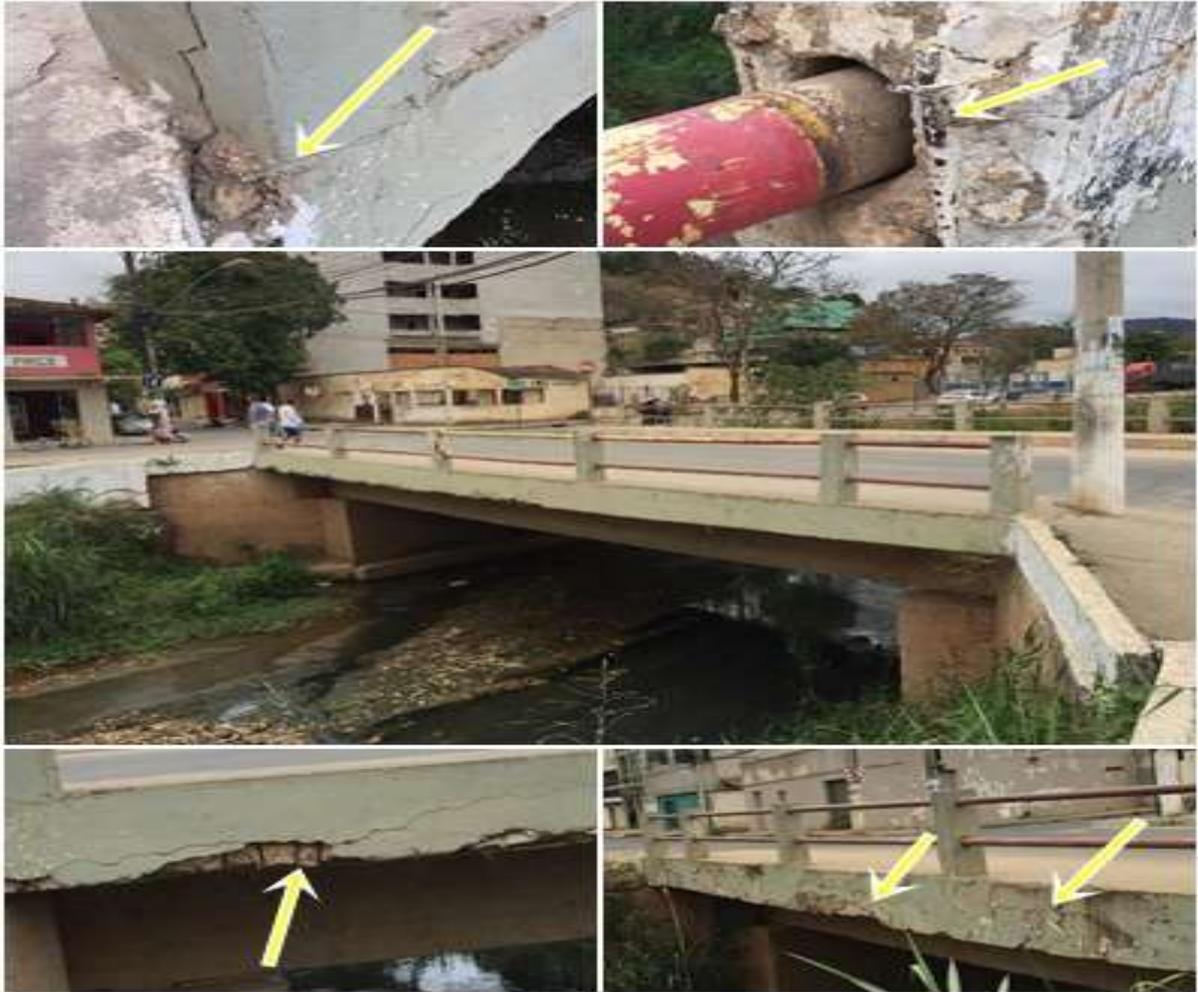
A ponte Castro Pires, localizada no encontro da Avenida Luiz Boali com a Rua Professora Glória Penchel, no município de Teófilo Otoni, Minas Gerais, e apresenta diversos danos como pode ser visto na figura 2. Dentre as manifestações mais preocupantes, destacam-se: corrosão da armadura, fissuras, trincas, deslocamento dos revestimentos e descolamento do guarda-corpo. A avaliação das patologias foi realizada somente através de inspeção visual, pois não foi possível o acesso aos projetos da ponte, visto que a prefeitura não tinha esses documentos disponíveis em seu acervo técnico. O diagnóstico e tratamento das manifestações foi dado por meio de estudos bibliográficos.

Figura 2 – Montagem com a Ponte Castro Pires e as Patologias Encontradas. (Autor, 2019)

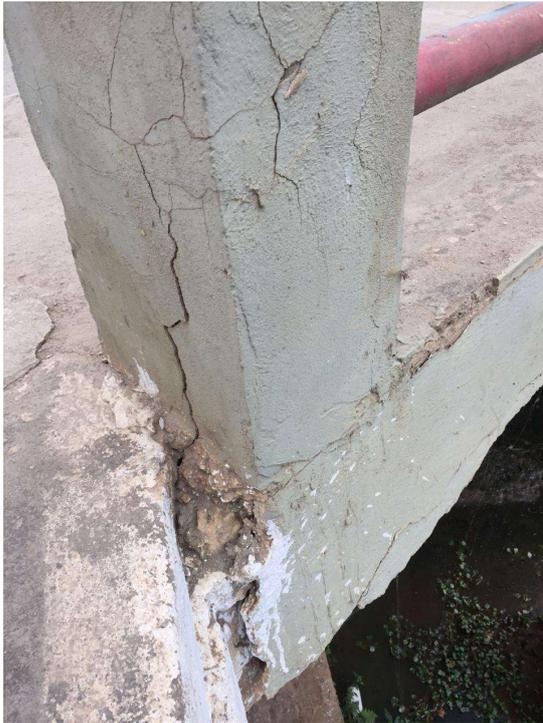
É possível localizar fissuras e trincas de diferentes espessuras por toda a extensão da ponte. Na figura 3 a seguir são apresentadas algumas das várias manifestações patológicas de trincas e fissuras na ponte. Na Figura 3 (a), observa-se a manifestação de várias trincas seguidas de fissuras com dimensão um pouco maior, o mesmo acontece na figura 3 (b), onde fica ainda mais evidente a fissuração.

(a) Manifestações de Trincas e Fissuras

Figura 3 – Fissuras e Trincas encontradas na Ponte Castro Pires

A primeira medida a ser tomada é verificar o progresso da anomalia, identificando se são ativas ou passivas. Segundo Duarte (1998), as fissuras também podem ser classificadas segundo a sua atividade, em ativas ou passivas. Fissuras ativas são aquelas que mudam de espessura à medida em que as condições que as provocaram sofrem alterações. Já as fissuras passivas encontram-se num estado estabilizado, não apresentam variação em sua espessura ou no seu comprimento no decorrer do tempo.

Para o tratamento de fissuras e trincas simples, como é o caso das encontradas na ponte, é ideal é a execução de impermeabilização e vedação das aberturas com selantes, acompanhado de manutenção periódica e seguida por um acabamento através da pintura.

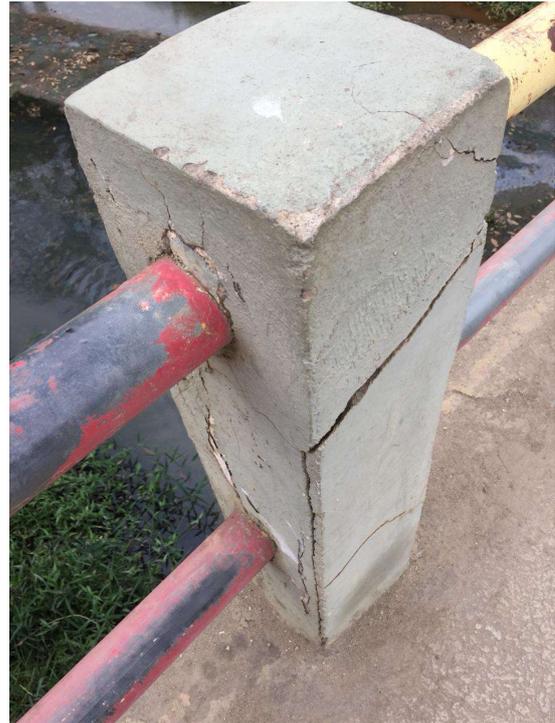
(b) Manifestações de Trincas e Fissuras

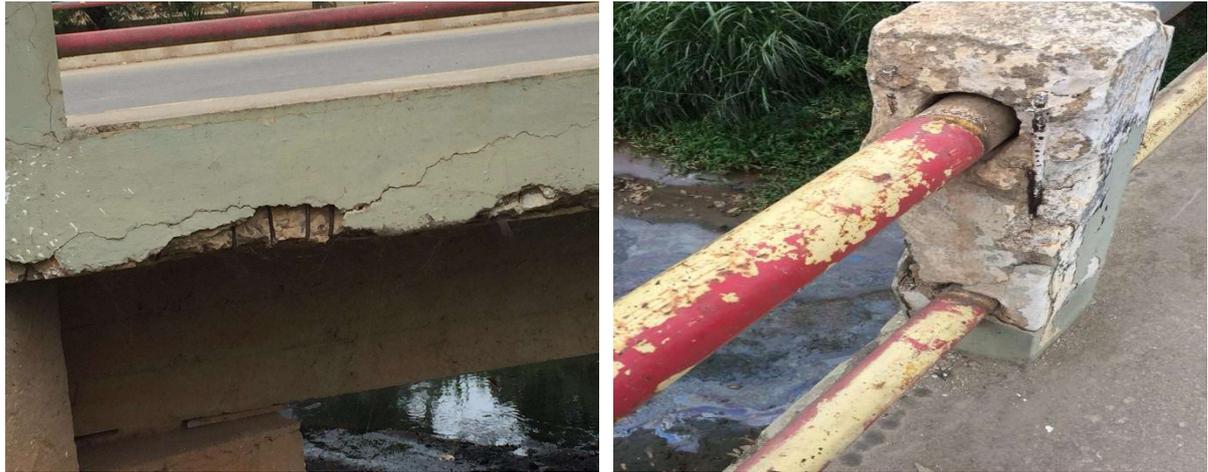
A ocorrência dessa patologia está presente em vários pontos bastantes visíveis na extensão da ponte. As armaduras normalmente são protegidas quando a execução é realizada de forma adequada, com concreto de ótima qualidade, bem como, com cobrimento adequado. No entanto, essa camada protetora que é formada, é muito fina e está constantemente sofrendo ataques de agentes externos, como também, de agentes internos, causando reações químicas, atacando a armadura, expulsando o concreto e deixando a armadura exposta a agentes agressivos, fazendo com que a mesma venha a corroer. A figura 4 (a) está bastante explícito a corrosão, parte da estrutura já se deteriorou e se perdeu. Na figura (b), é possível observar que devido a corrosão da armadura, houve o descolamento do guarda-corpo de proteção, evidenciando um perigo aos usuários da ponte.

(a) Corrosão das Armaduras

(b) Corrosão das Armaduras

Figura 4 – Manifestação da corrosão na Ponte Castro Pires (Autor, 2019)

Para o tratamento da corrosão das armaduras, o ideal é fazer a retirada do concreto “contaminado”, logo após realizar a limpeza das armaduras, através de escovas, manualmente, para assim retirar todos os produtos corrosivos. Como observado através das fotografias, não houve diminuição da seção da armadura, portanto, em seguida pode-se refazer o revestimento adequado segundo norma ABNT NBR 6118:2014, e utilizando um traço de concreto mais resistente aos agentes agressivos.

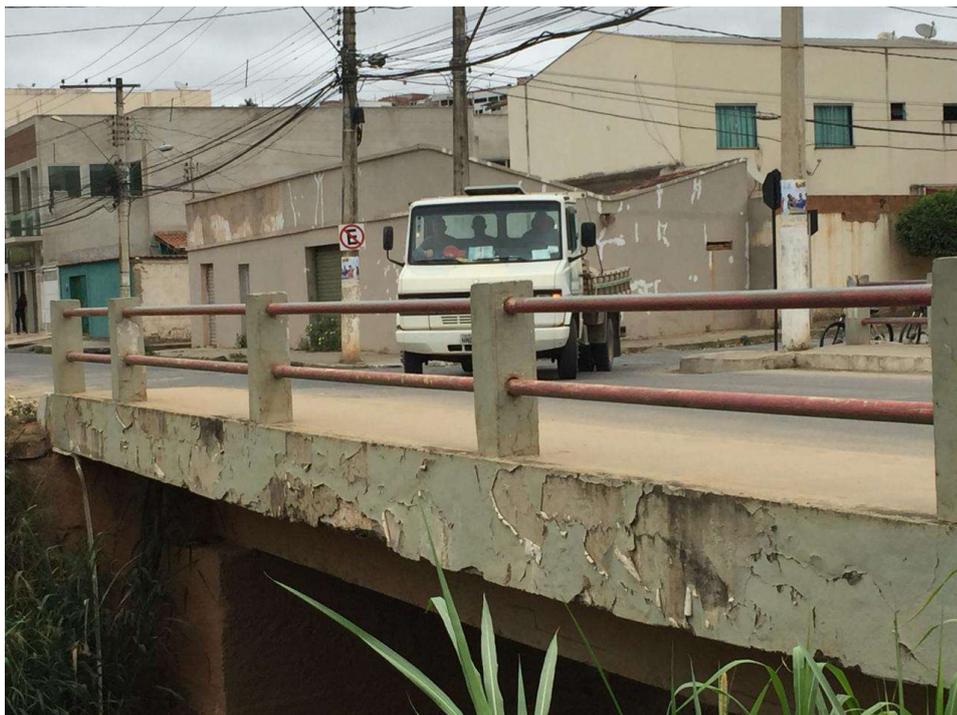
O revestimento lateral das pontes é constituído de camadas de chapisco, massa única e tinta, um dos motivos da deterioração acelerada desses materiais é devido aos diversos pontos de infiltração e umidade existentes na estrutura, prejudicando-a esteticamente, como pode ser observado na figura 5.

Figura 5 – Descolamento do Revestimento da Ponte. (Autor, 2019).

Para Bauer (1994), nos revestimentos de argamassa os descolamentos sucedem de modo a desagregar uma ou mais camadas dos revestimentos e apresentam extensão variada.

No que diz respeito ao descolamento, o ideal é realizar a completa remoção do revestimento e executá-lo novamente, como também é necessário a erradicação dos problemas com umidade.

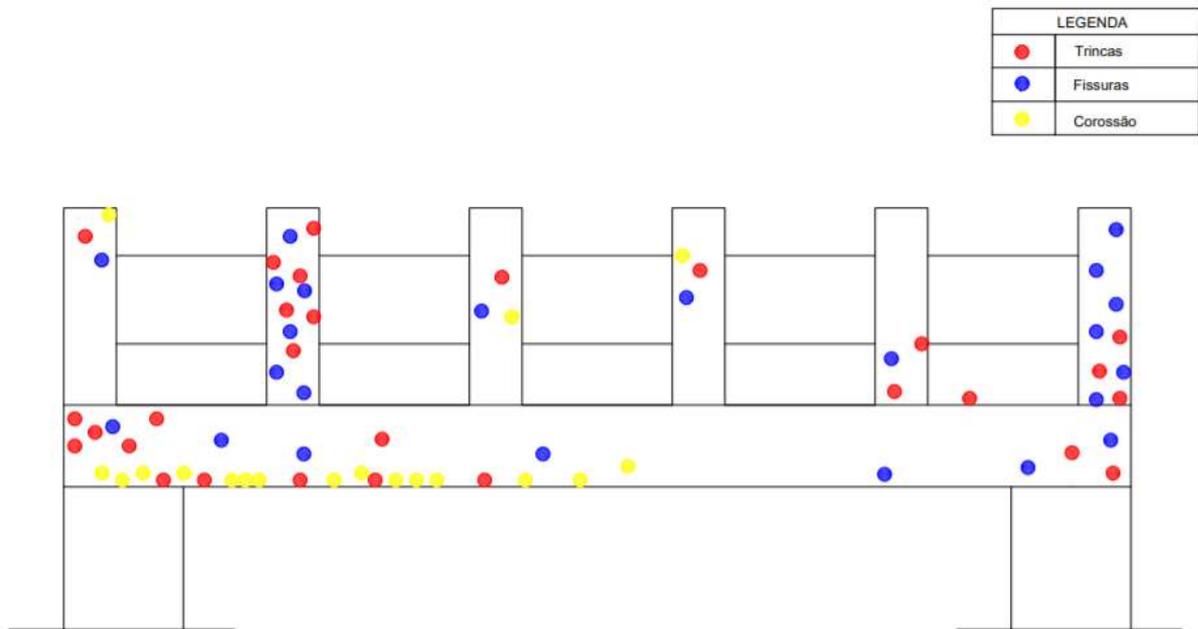
Vista Lateral Esquerda - Ponte Castro Pires

Não foi encontrado nenhuma patologia no pavimento e nas calçadas. As manifestações se concentravam nas laterais direita e esquerda da ponte, conforme figuras 7 e 8, onde podem ser visualizados os tipos de manifestações patológicas de acordo com cada cor, conforme legenda, para melhor visualização dos locais aproximados onde se concentram as patologias.

Figura 7 – Vista Lateral Esquerda da Ponte Castro Pires (Autor,2019)

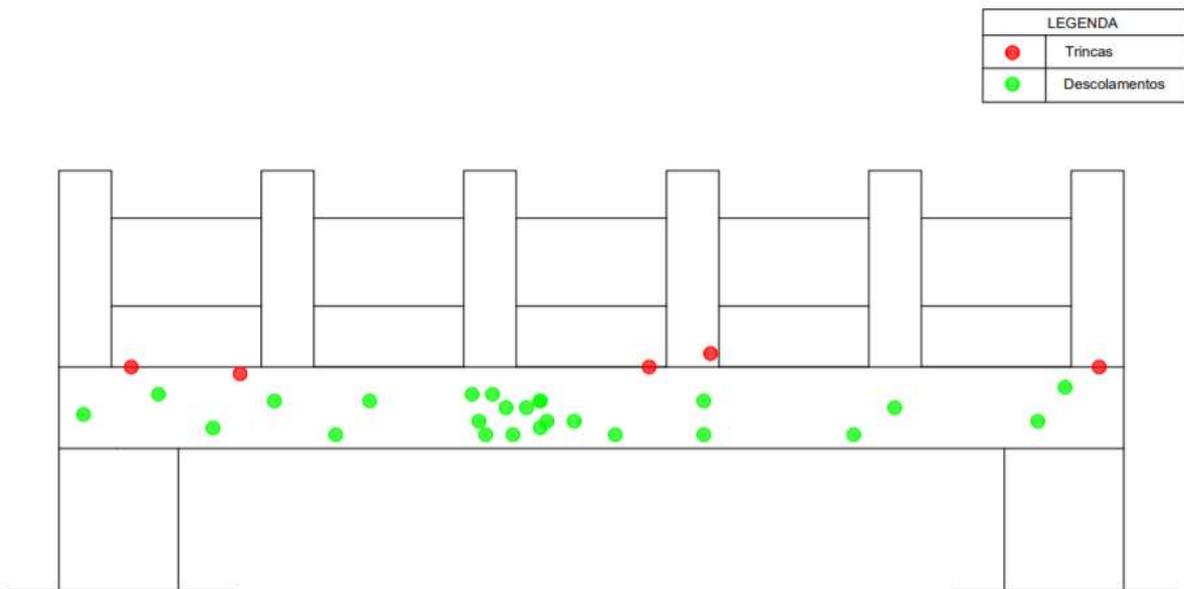
Vista Lateral Direita - Ponte Castro Pires

Figura 8 – Vista Lateral Direita da Ponte Castro Pires (Autor,2019)

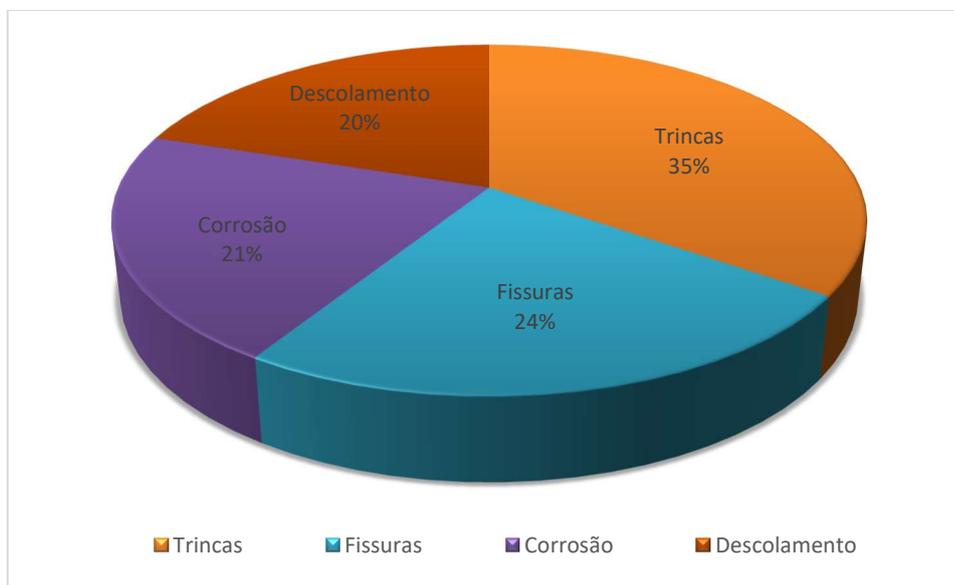
Gráfico 2 – Percentagem das patologias encontradas na Ponte Castro Pires em Teófilo Otoni (Autor, 2019)

Com base no gráfico 2 e no relatório fotográfico, pode-se perceber que a maior parte das patologias encontradas, com 35% são as trincas, e em seguida, as fissuras, com 24%, ambas oriundas por sobrecargas na estrutura não previstas, logo após, com 21% está a corrosão das armaduras, oriundas de reações de agentes externos, e por fim, também é observado o descolamento, com 20%, oriundos de umidade excessiva.
