**ANÁLISE E REPARAÇÃO DE FISSURAS EM ESTRUTURAS DE CONCRETO**  
**ARMADO E ALVENARIA**

**Trabalho de Conclusão de Curso**

**Caratinga/MG**

**2017**

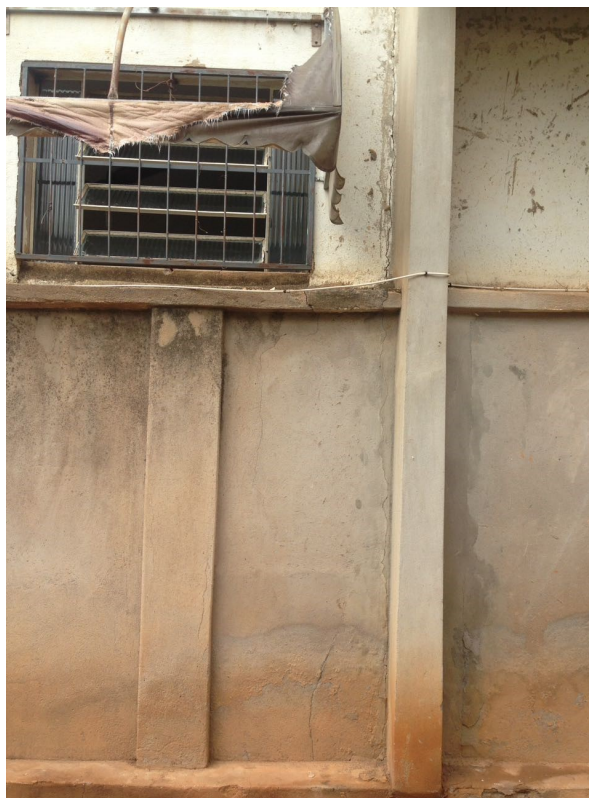
**Figura 55:** Vista geral da parte externa da parede onde se encontra a fissura.

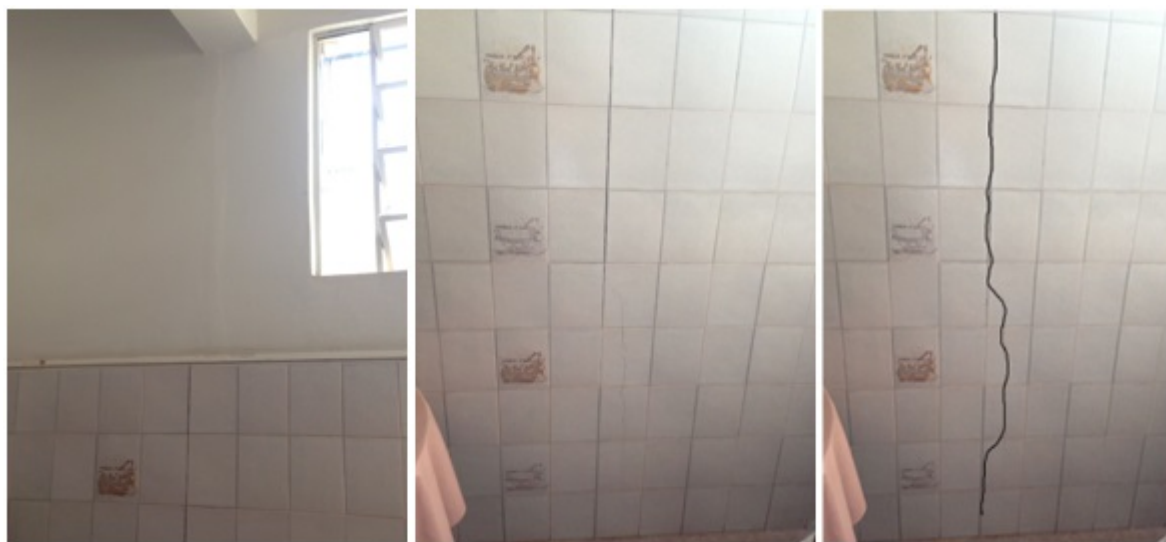
Nota-se que a fissura atravessa a espessura da parede completamente, chegando a fissurar a cerâmica na parte interna (Figura 56).

**Figura 56:** Vista da parte interna da parede onde se encontra a fissura, realçada com editor de imagens.

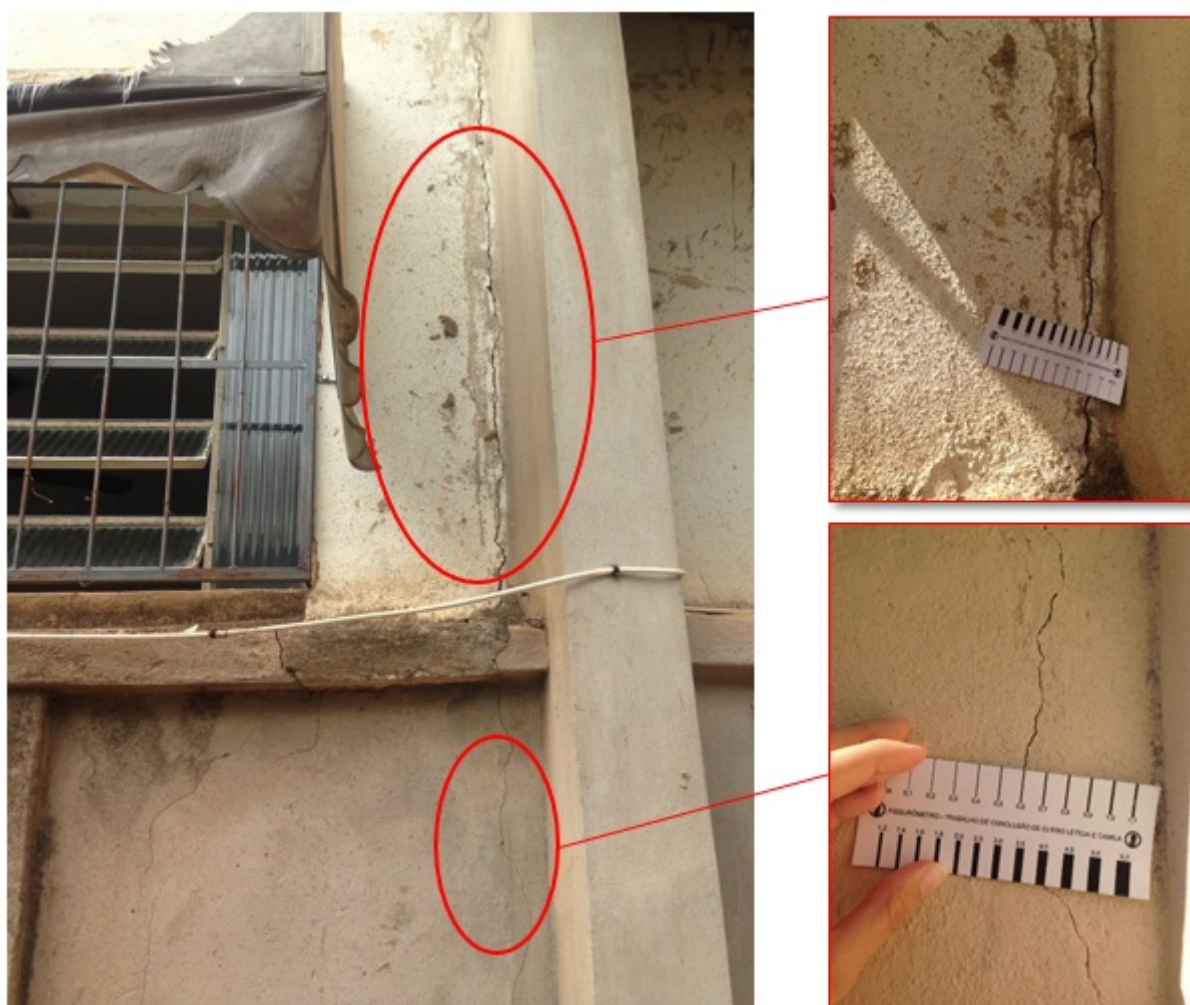
**Figura 57:** Vista aproximada da parede onde se encontra a fissura, nos fundos da edificação.

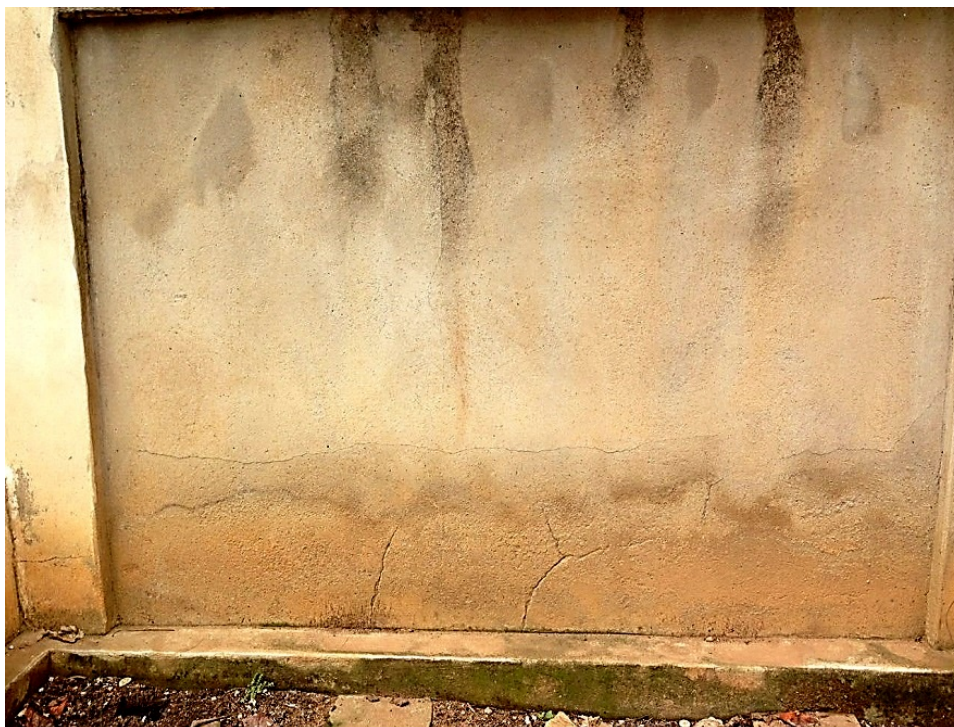
**Figura 58:** Parede exterior nos fundos da edificação.

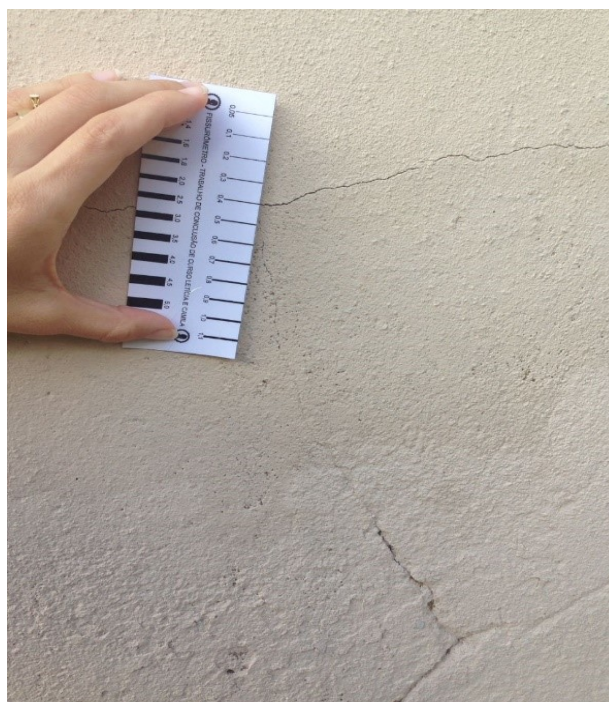
**Figura 59:** Vista aproximada da fissura B.

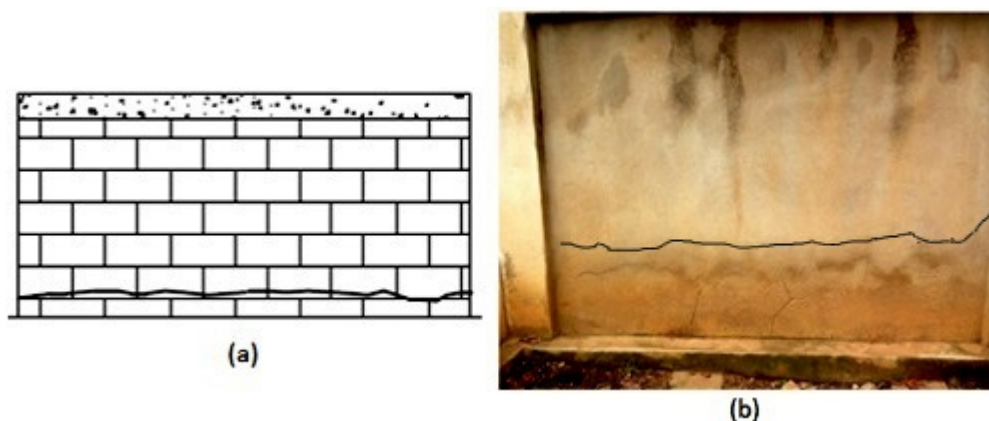
**Figura 61:** Configuração típica de fissura gerada por movimentação higroscópica (a) versus fissura estudada (realçada com editor de imagens) (b).

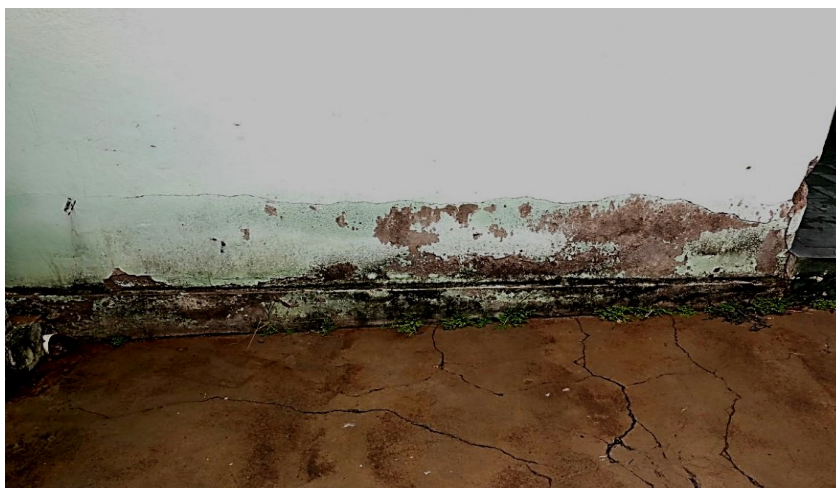
**Figura 62:** Parede localizada nos fundos da edificação.

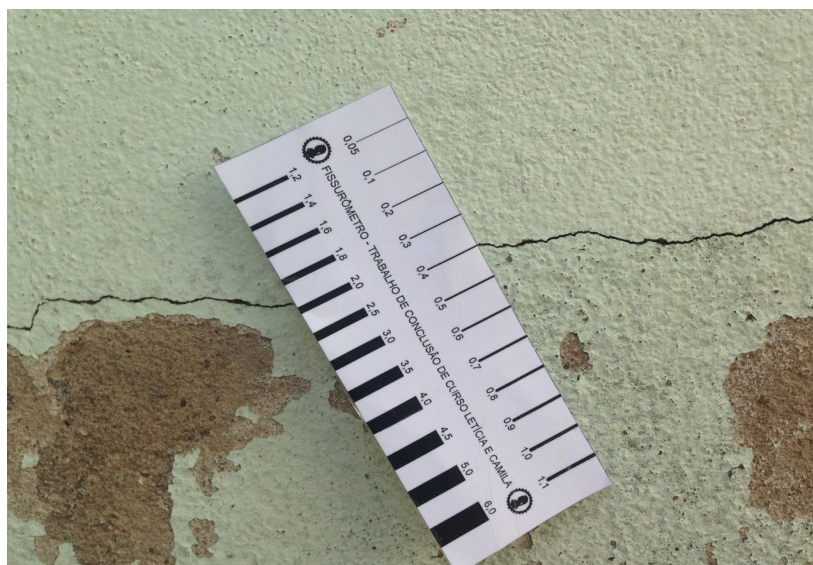
**Figura 63:** Vista aproximada da Fissura C.

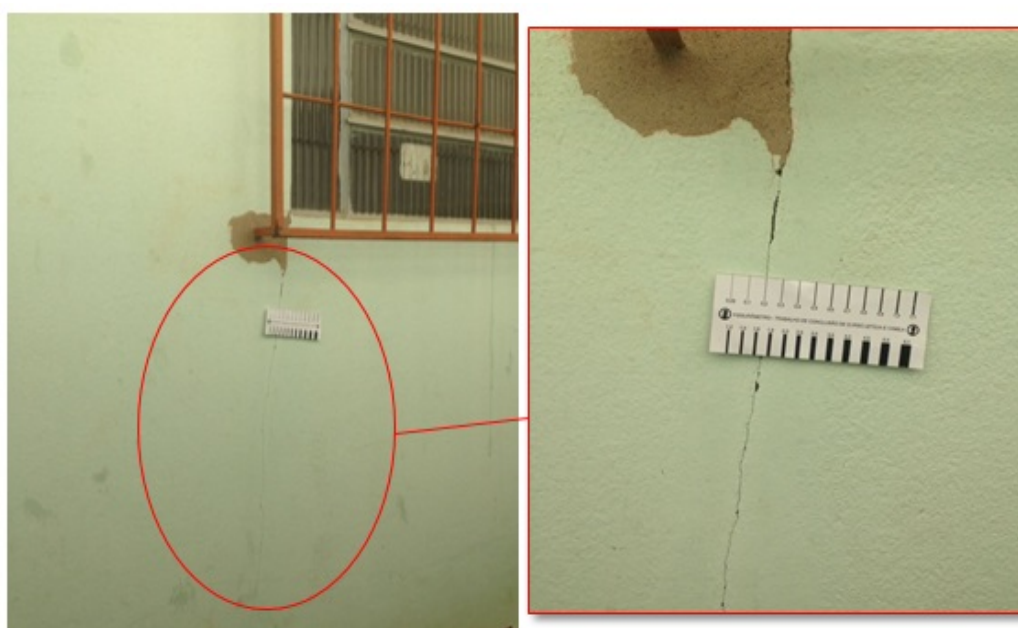
**Figura 64:** Parede lateral da residência.

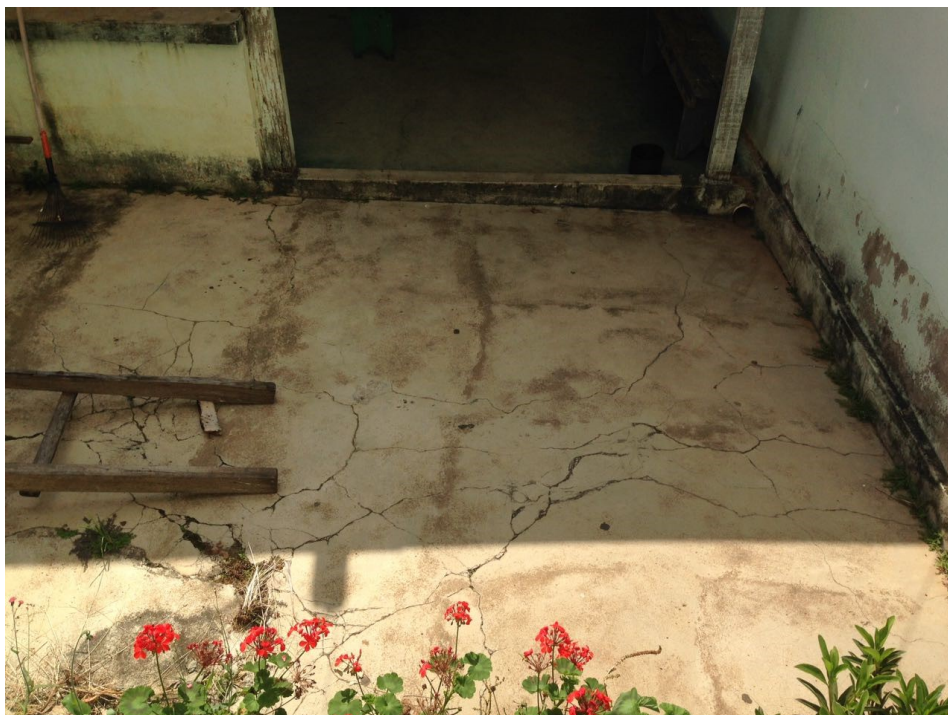
**Figura 65:** Piso da área externa da residência.

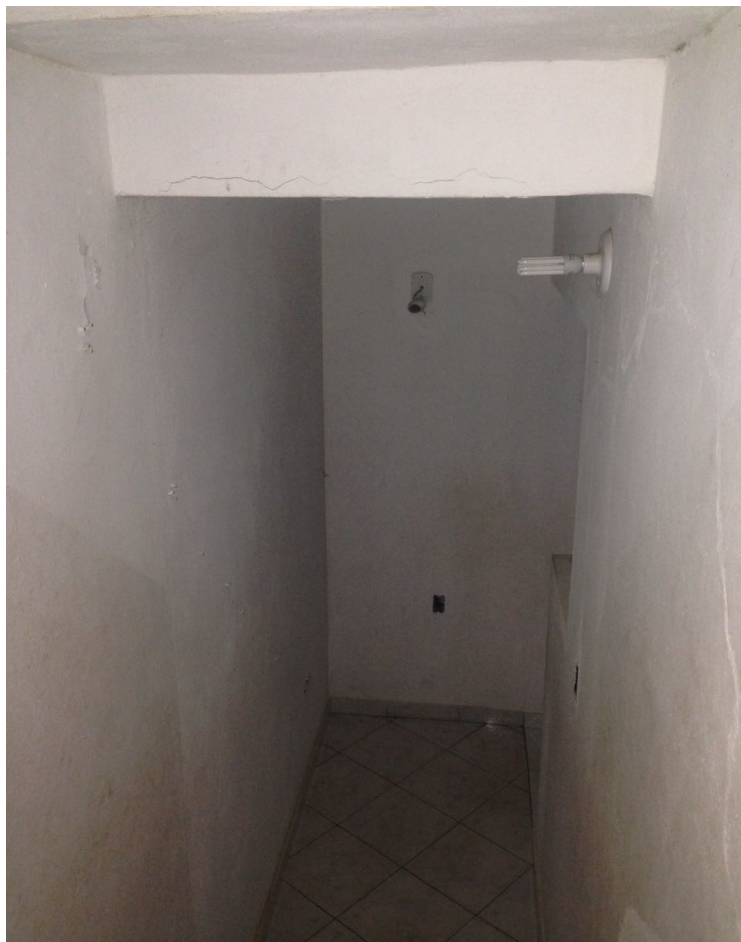
**Figura 66:** Vista da caixa de escadas.

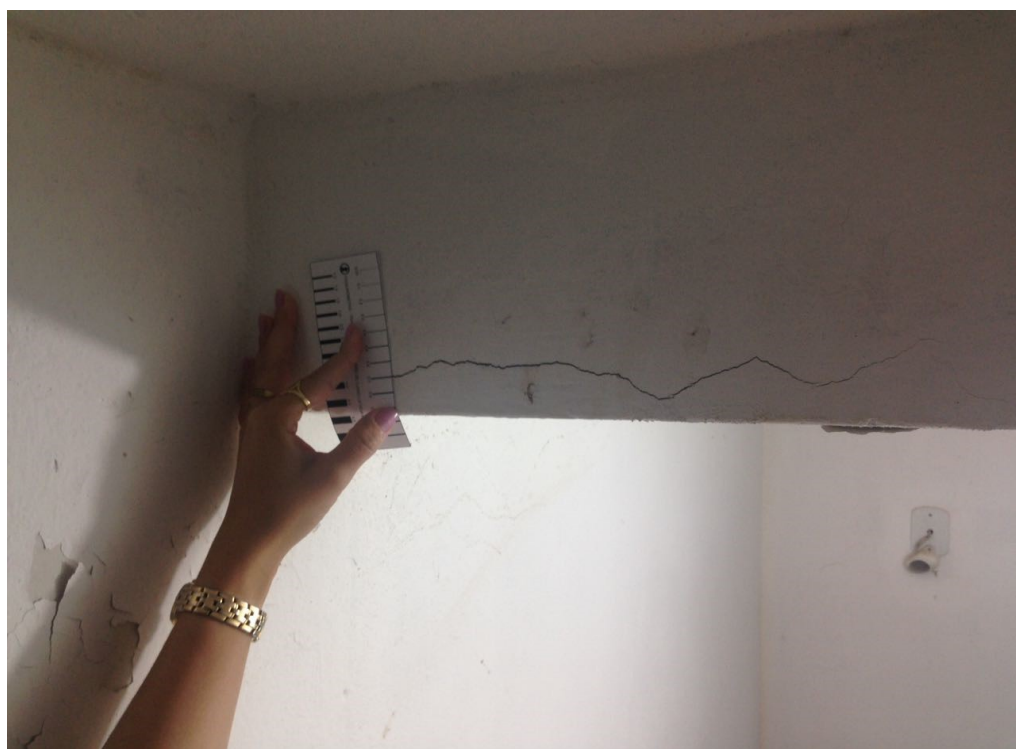
**Figura 68:** Medição da espessura da fissura localizada na viga.

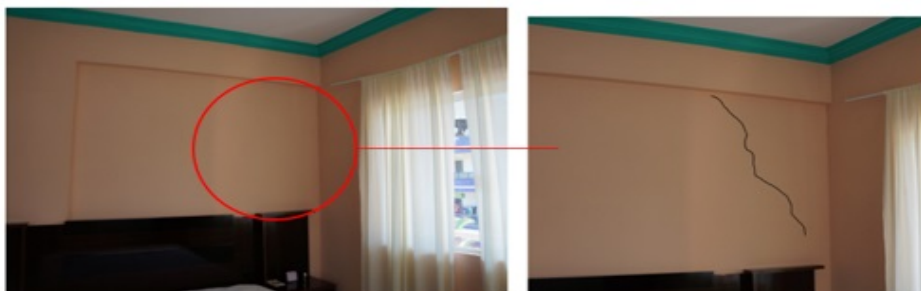
**Figura 69:** Vista da parte interna da parede do quarto, com fissura realçada com editor de imagens.

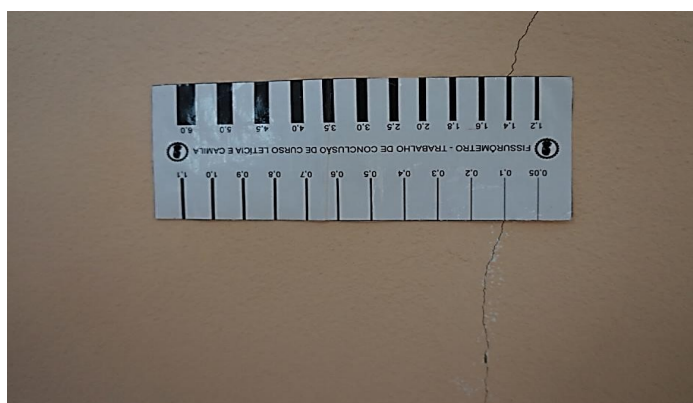
**Figura 70:** Vista aproximada da Fissura G.

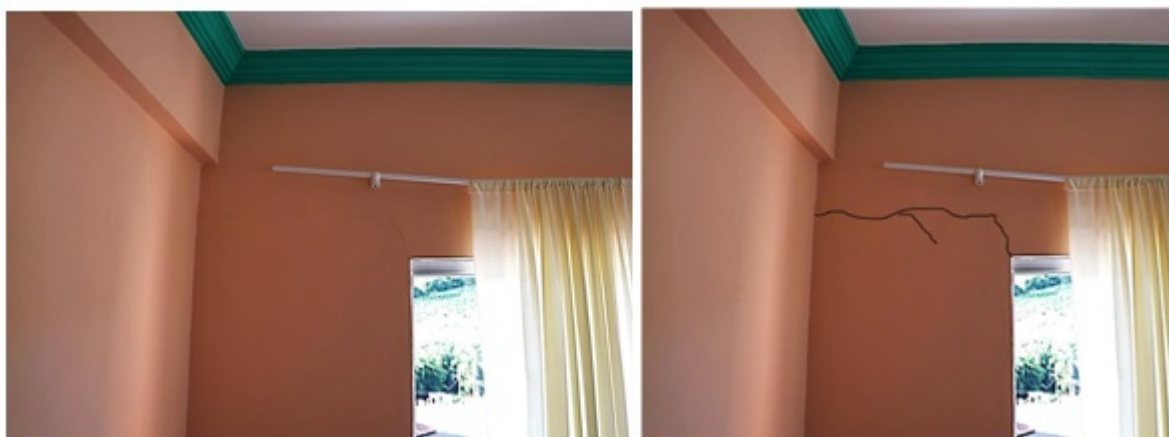
**Figura 71:** Vista da parte interna da parede do quarto, realçada com editor de imagens.

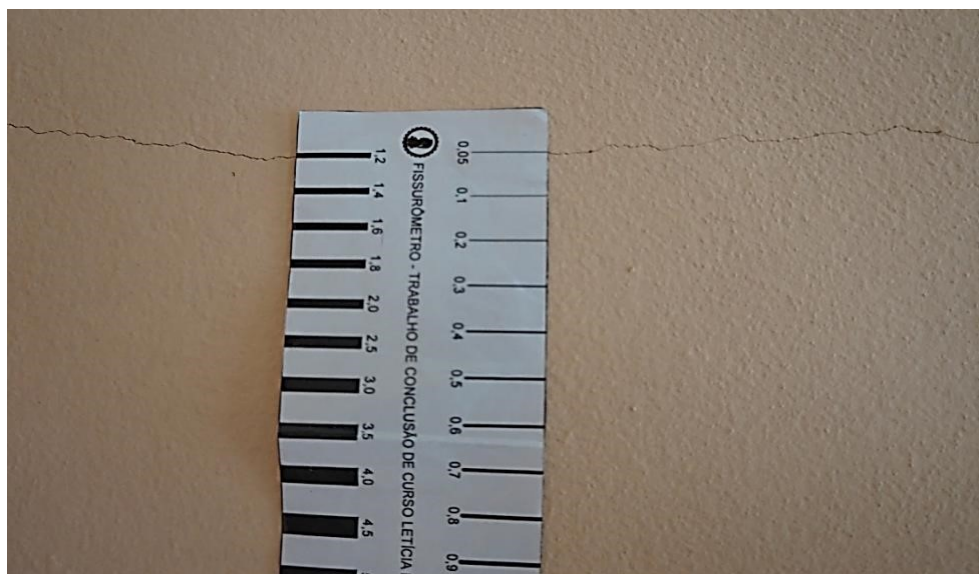
**Figura 72:** Vista aproximada da Fissura H.

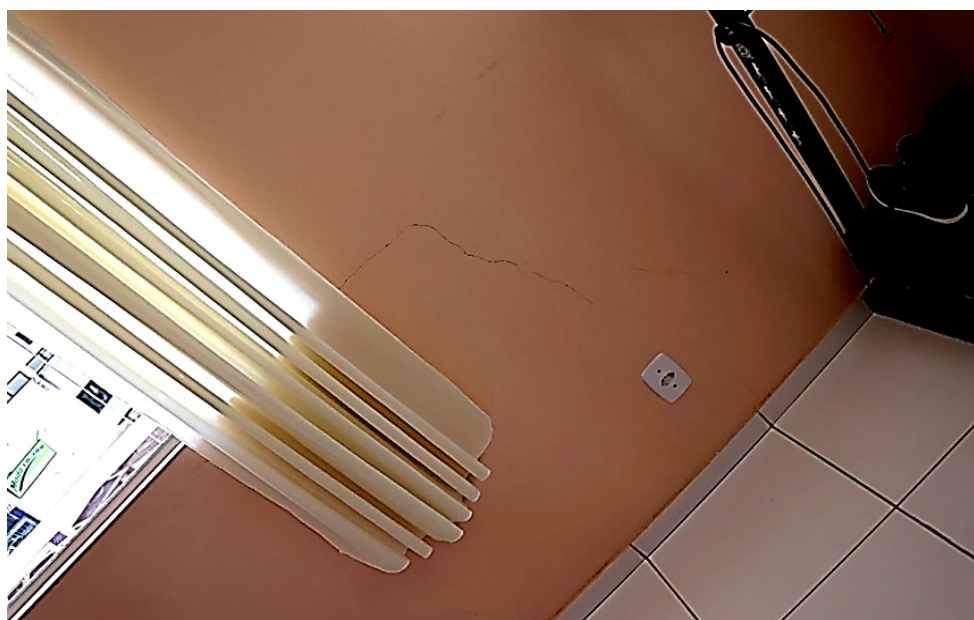
**Figura 73:** Vista da parte interna da parede do quarto.

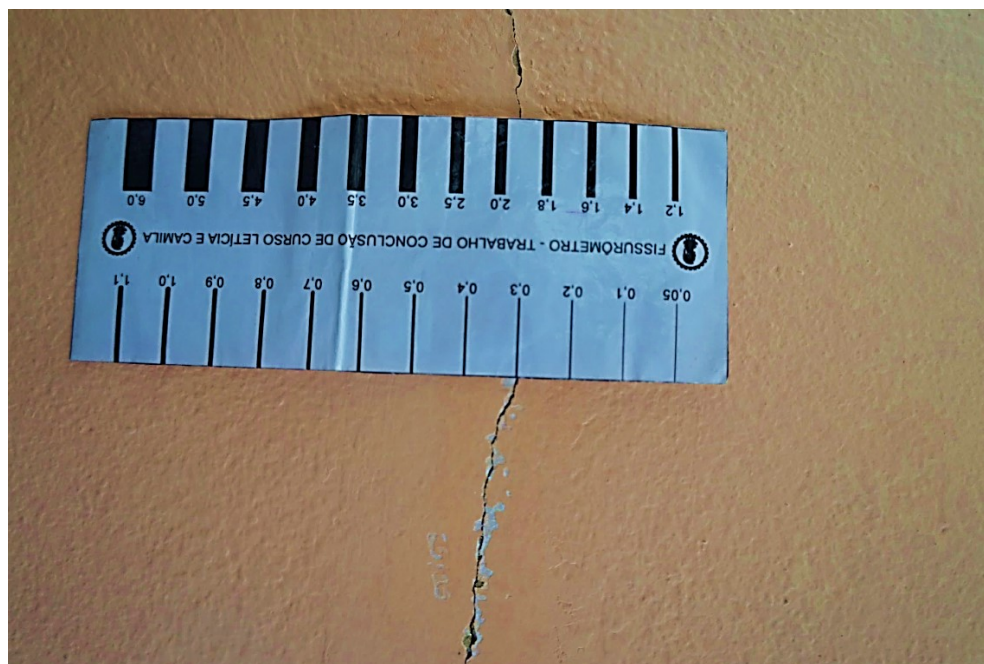
**Figura 74:** Medição da Fissura I na parte interna da parede.

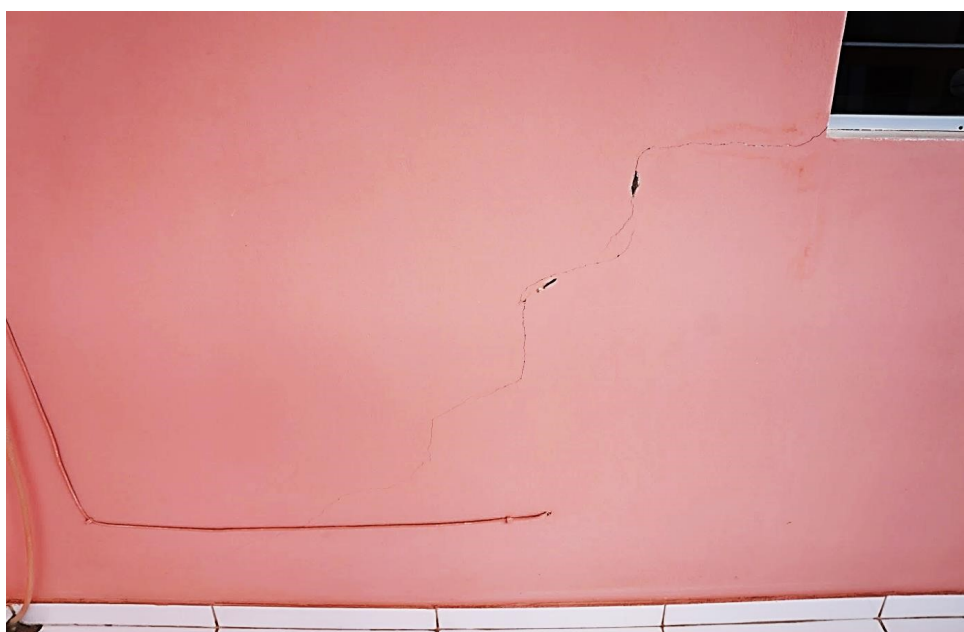
**Figura 75:** Vista da parte externa da parede do quarto/sacada

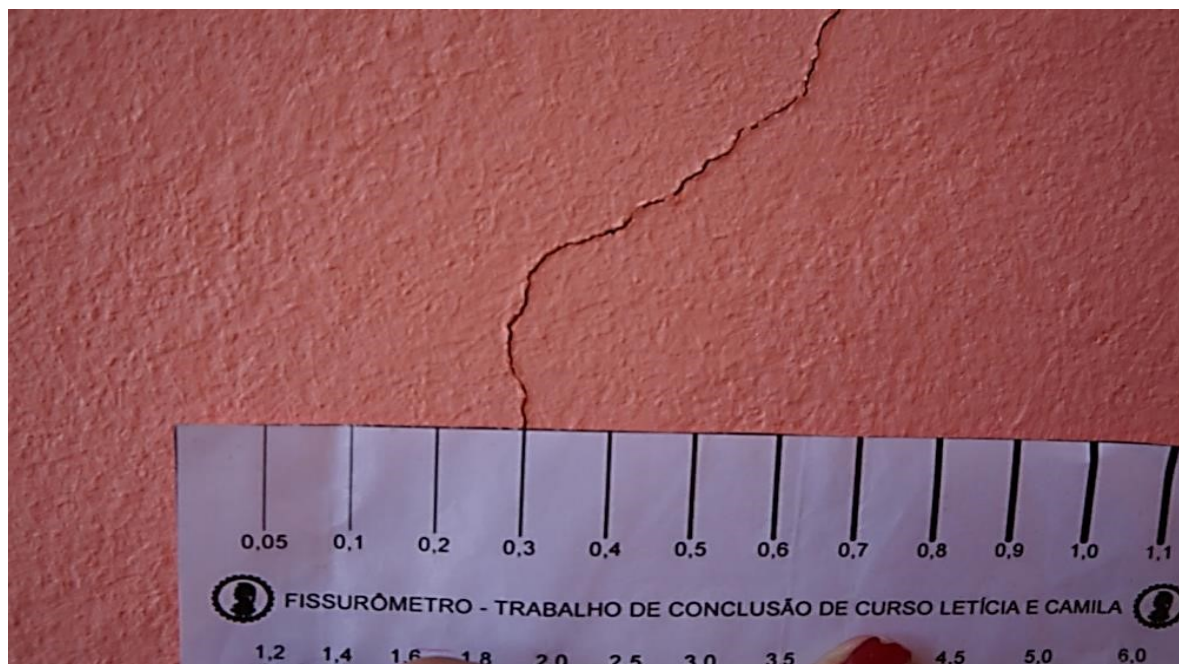
**Figura 76:** Vista aproximada da fissura I na parte externa da parede.

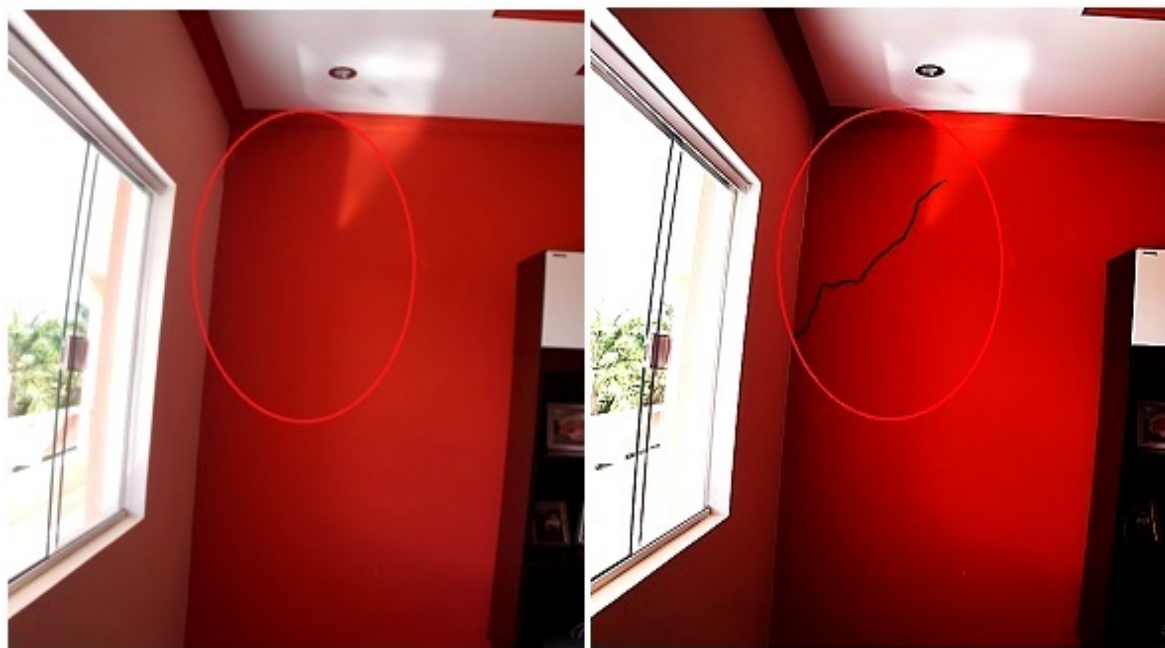
**Figura 77:** Vista da parte interna da parede da sala de estar, realçada com editor de imagens.

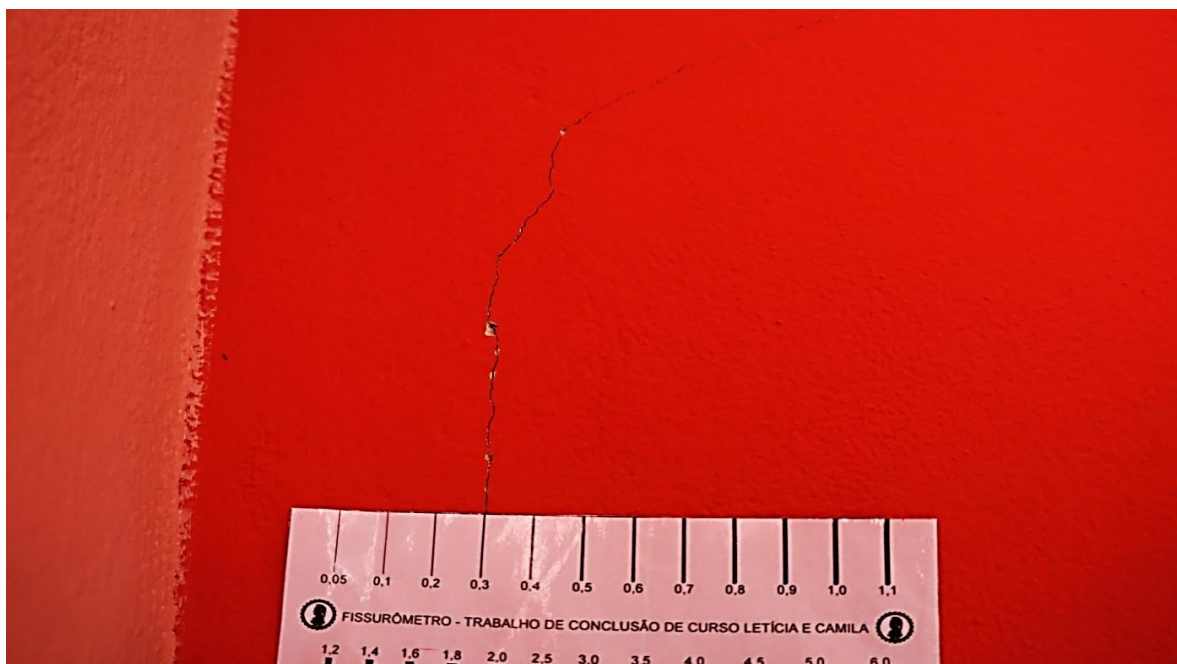
**Figura 78:** Vista aproximada da Fissura J.

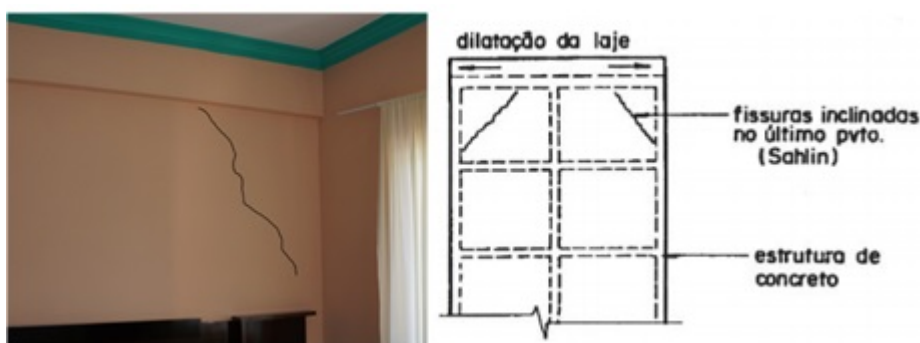
**Figura 79:** Fissura real (esquerda) e fissuração típica causada por movimentações térmicas (direita).

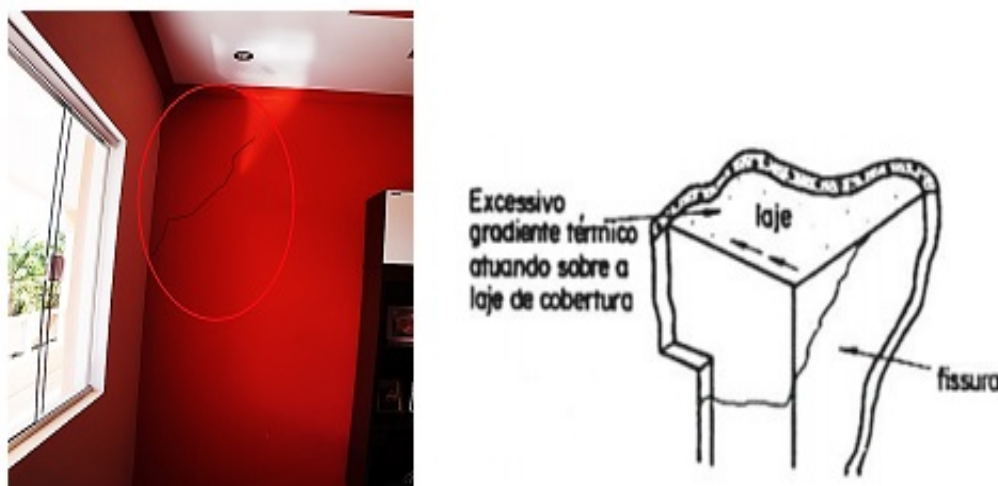
**Figura 80:** Figura 3.26: Fissura real (esquerda) e fissuração típica causada por movimentações térmica (direita).

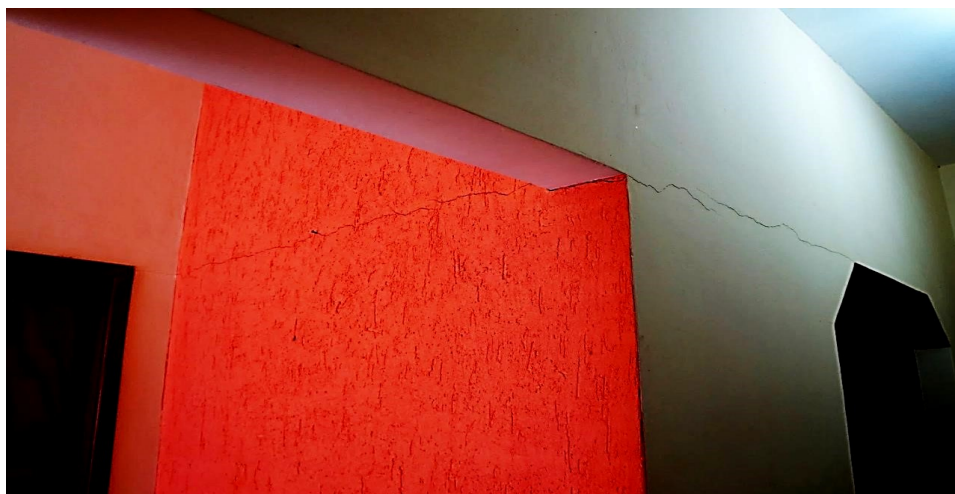
**Figura 81:** Vista da fissuração na parte externa, na ligação entre as paredes dos corredores.

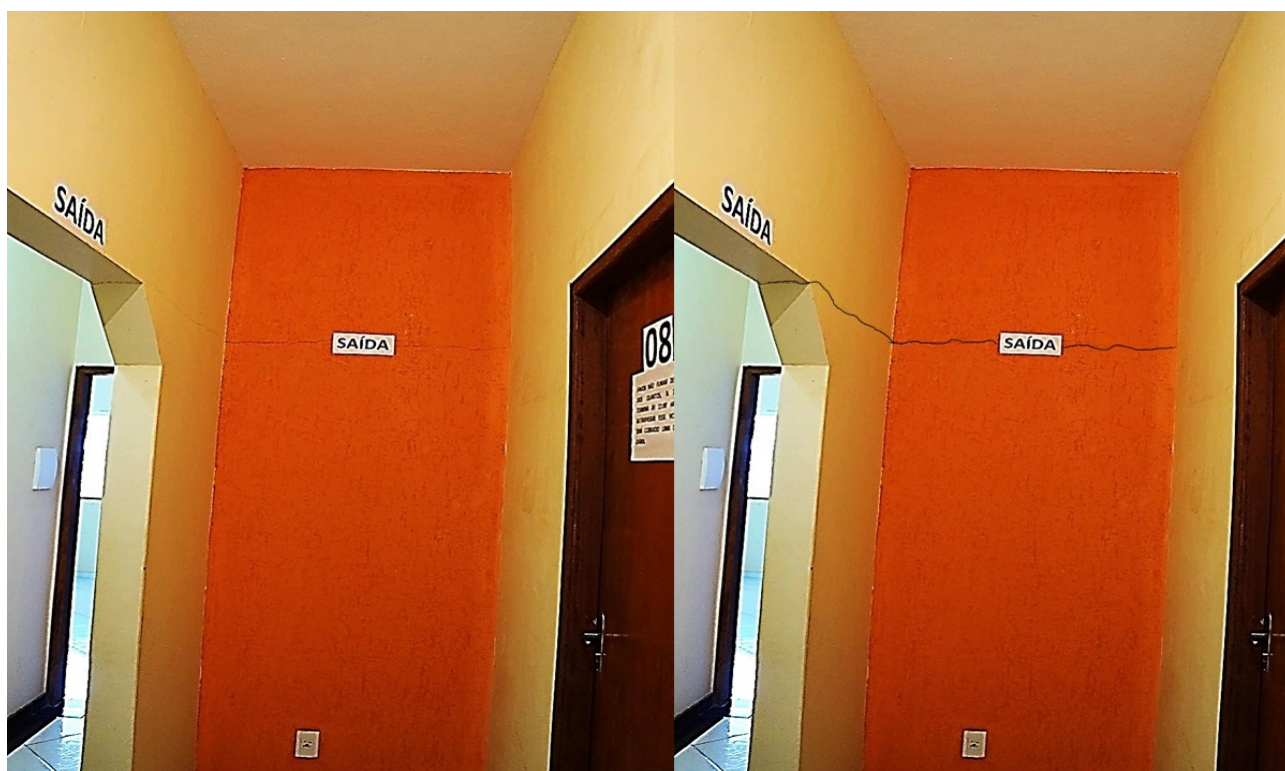
**Figura 82:** Vista da continuação da fissura na parte interna da ligação entre as paredes dos corredores, realçada com editor de imagens.

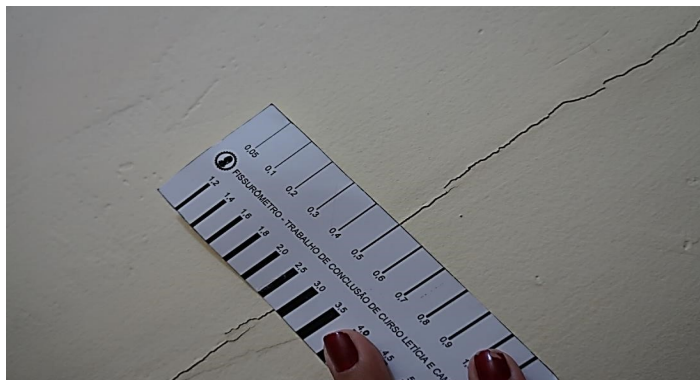
**Figura 83:** Vista aproximada da fissura na parede à direita da Figura 81.

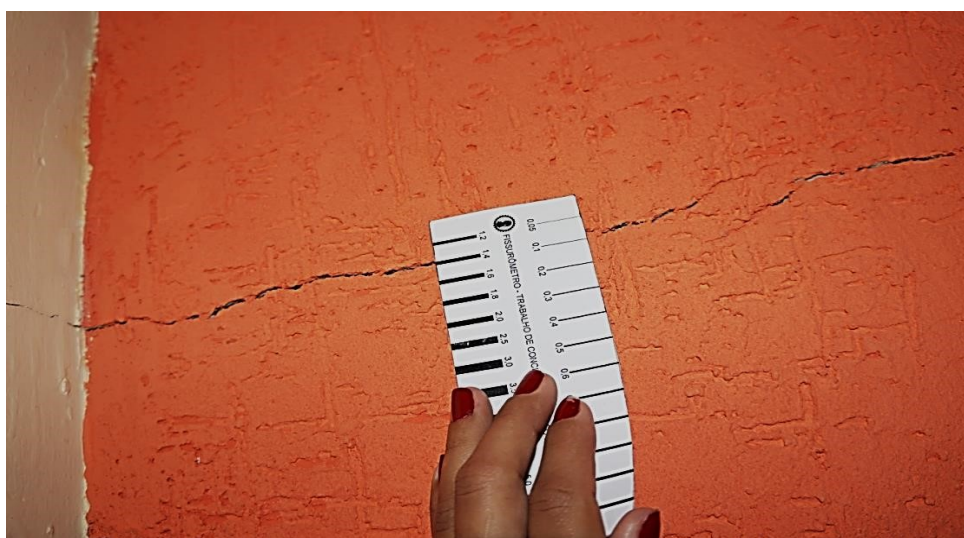
**Figura 84:** Vista aproximada da fissura central da Figura 81.

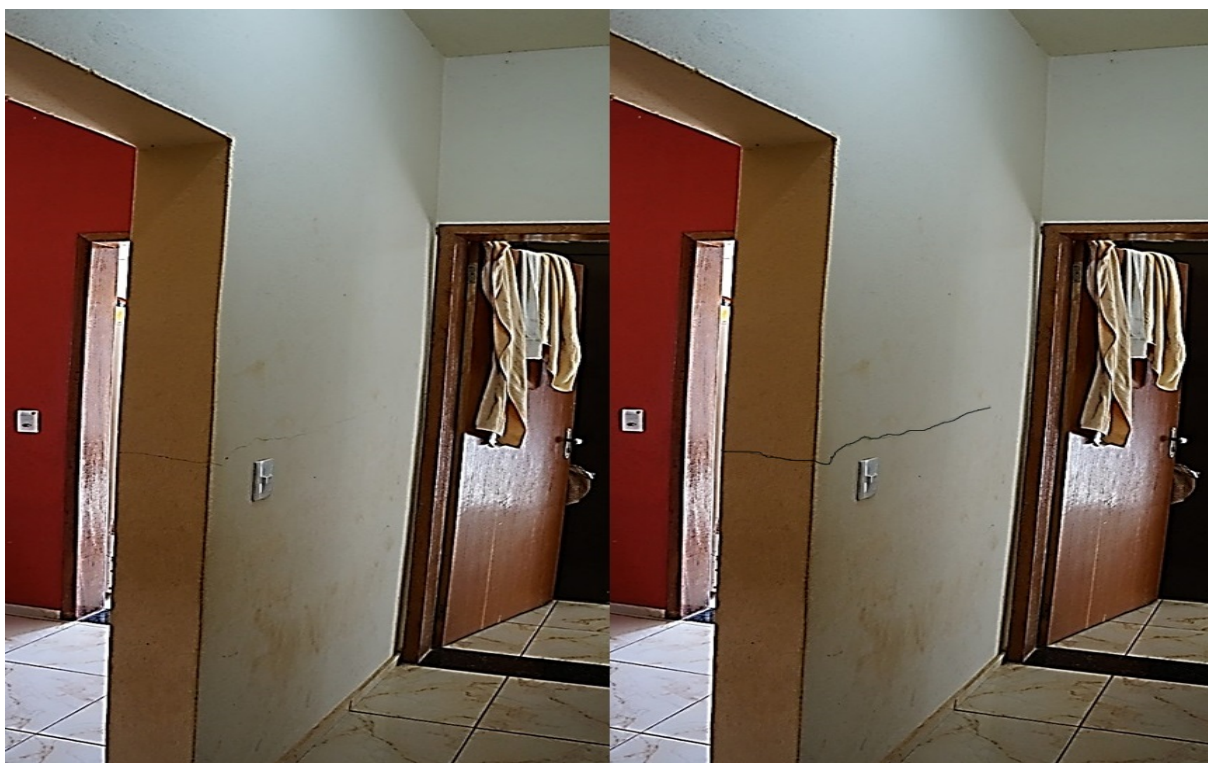
**Figura 85:** Vista da parede fissurada, na parte voltada para o lado do corredor na divisão quarto/sala, realçada com editor de imagens.

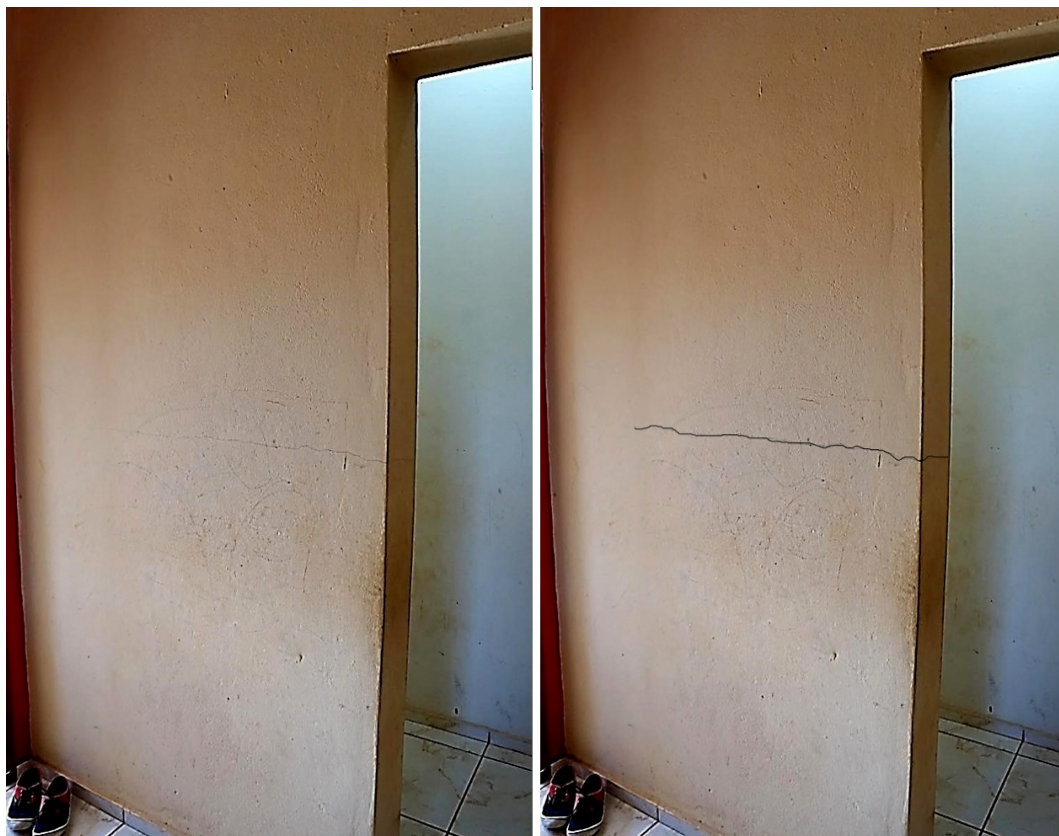
**Figura 86:** Vista da parede fissurada, voltada para o lado da sala de estar, na divisão quarto/sala, realçada com editor de imagens

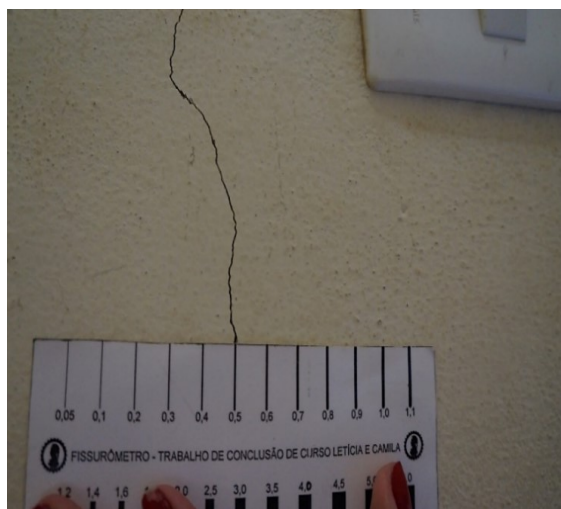
**Figura 87:** Vista aproximada da Fissura L, na parte voltada para o lado do corredor.

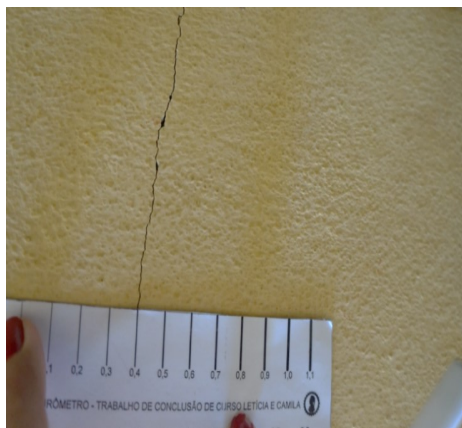
**Figura 88:** Vista aproximada da fissura L, na parede voltada para o lado da sala de estar, na divisão quarto/sala.

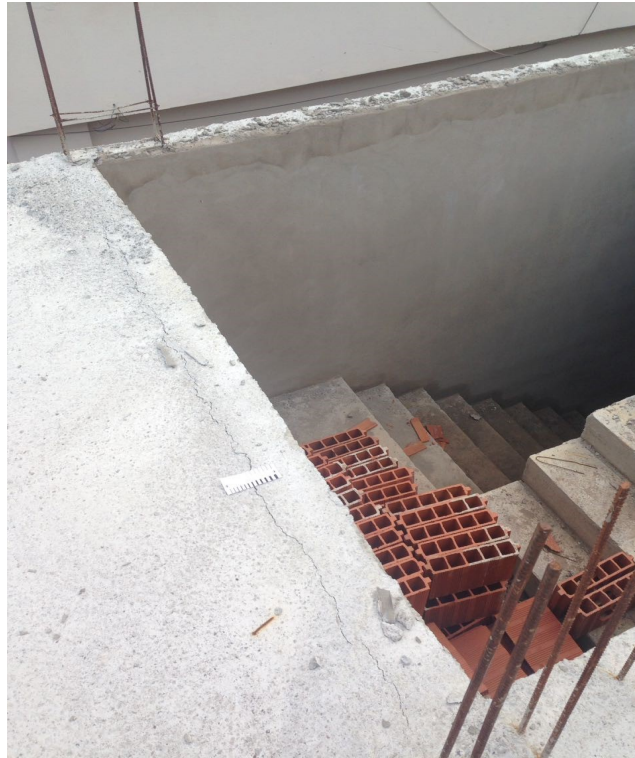
**Figura 89:** Vista da laje, próximo a caixa de escadas.

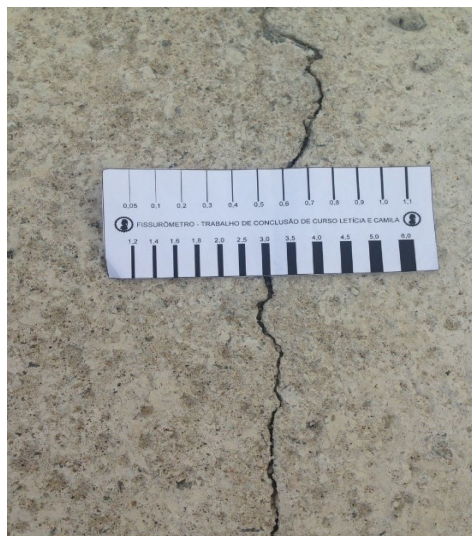
**Figura 90:** Vista aproximada da fissura M.

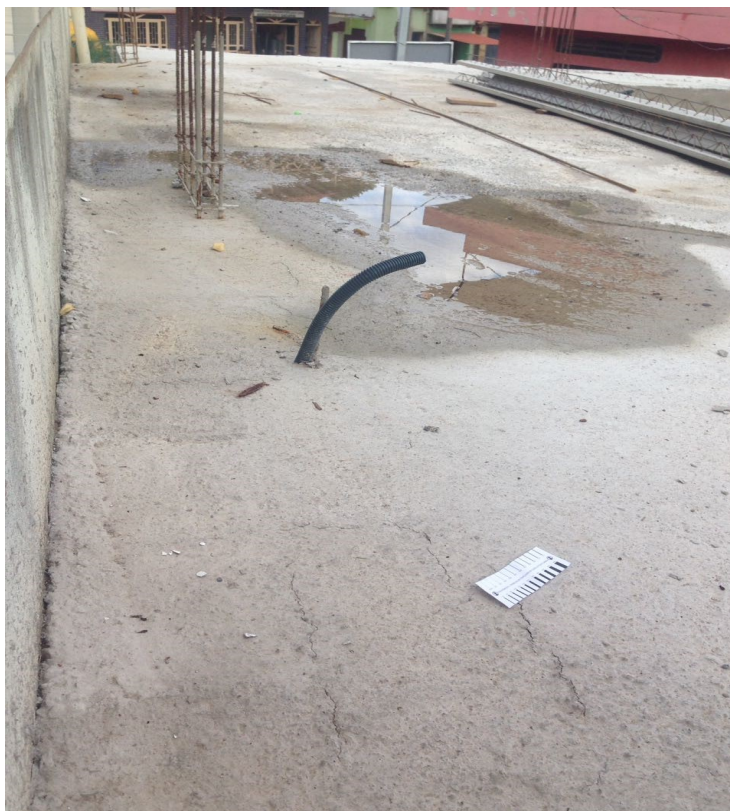
**Figura 91:** Vista geral da laje onde se encontra a Fissura N.

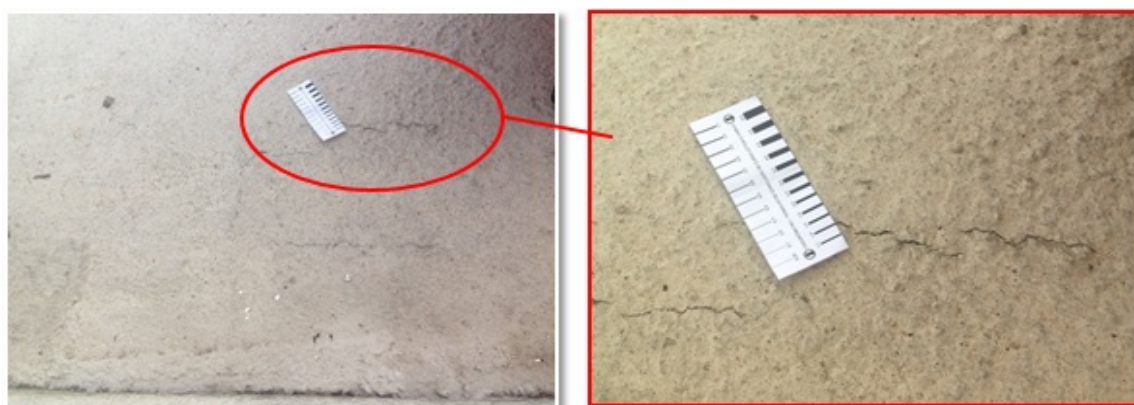
**Figura 92:** Vista aproximada da Fissura “N” na laje.

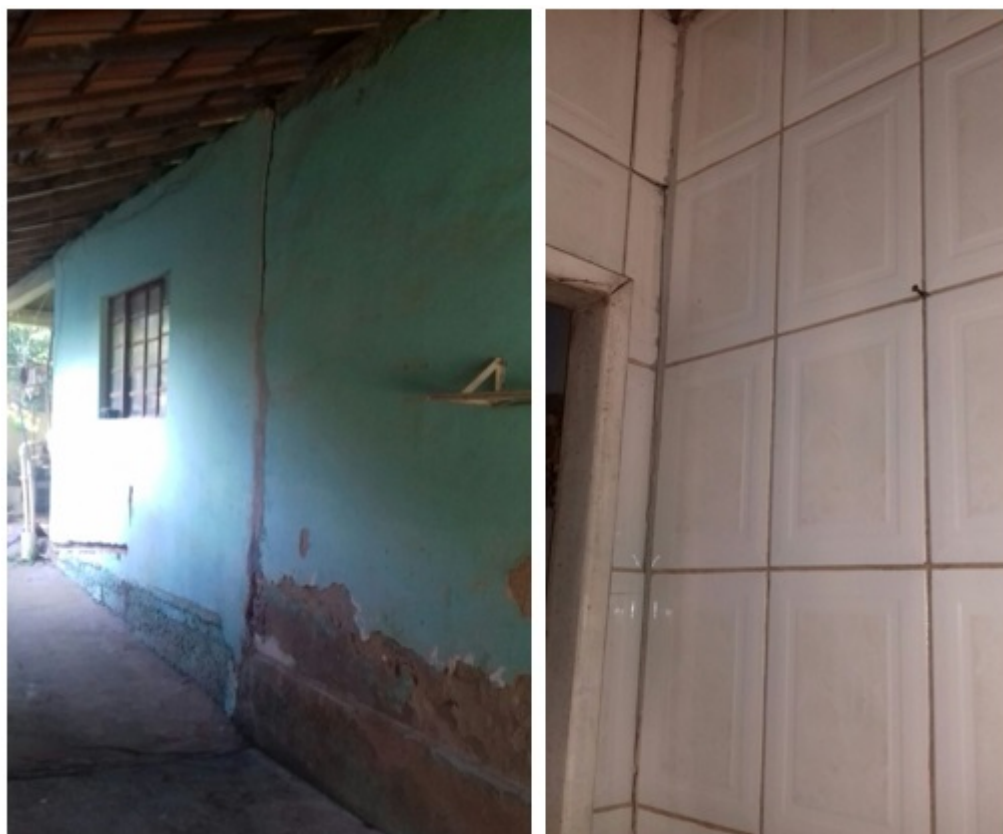
**Figura 93:** Vista geral da parede externa da residência (esquerda) e vista da parede interna (direita).

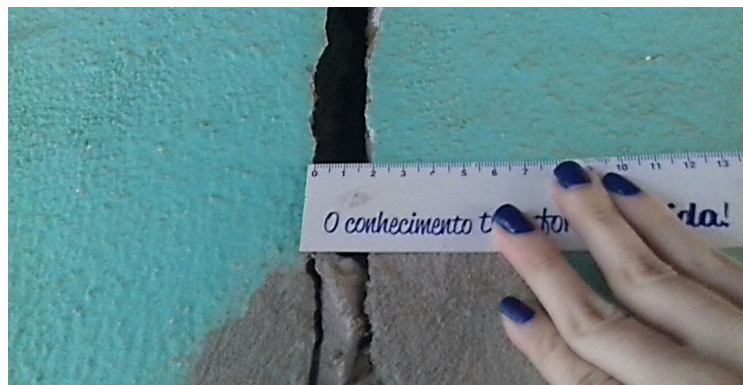
**Figura 95:** Medição da fissura localizada na parede externa da residência.
