**DIAGNÓSTICO DO SISTEMA DE ESCOAMENTO PLUVIAL
URBANO DOS CÓRREGOS SÃO JOÃO E SEUS
AFLUENTES DA CIDADE DE CARATINGA**

BACHARELADO EM ENGENHARIA CIVIL

DOCTUM – CARATINGA

2015

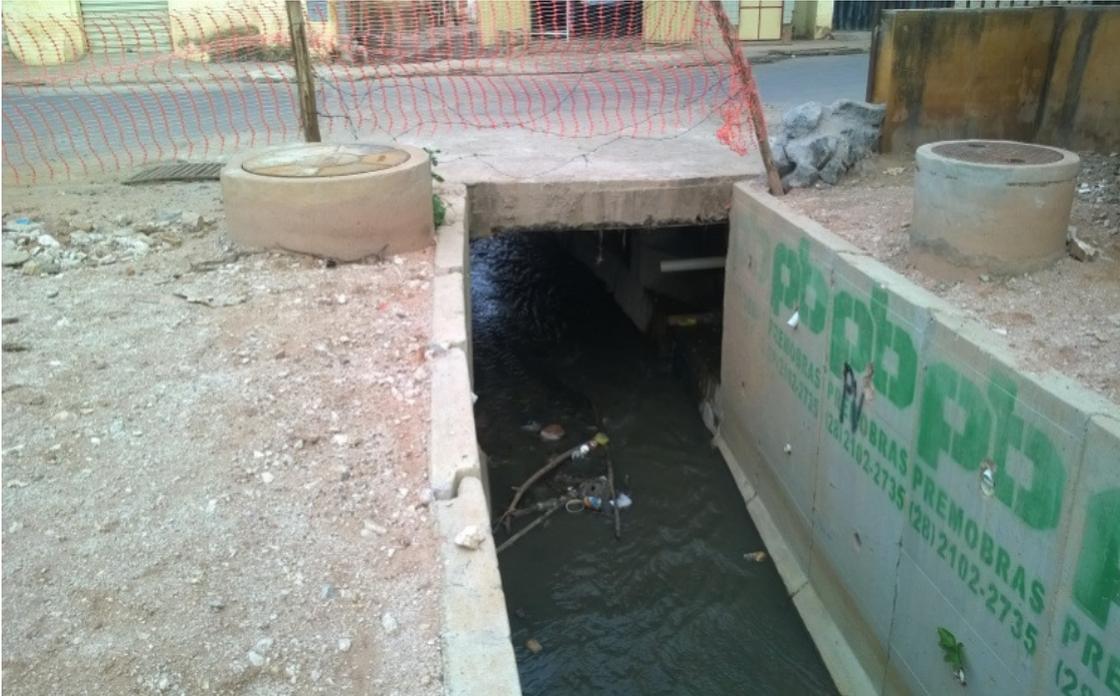
Figura 6 - Trecho do canal da rua Generoso Cevidanes

Aparentemente as obras seguiram a especificação da ABNT NBR 15645:2008, conforme é exigido. Esta norma segue os parâmetros de execução de obras de esgotamento sanitários e drenagem de águas pluviais com tubos pré-fabricados de concreto, sendo aplicável às redes de drenagem pluvial, coletores, interceptores e emissários de esgoto sanitário, que trabalhem sem pressão interna e cujo líquido conduzido seja a água de chuva, esgotos domésticos ou afluentes industriais. Porém, deixou a desejar em alguns pontos específicos na hora da execução, ocasionando estrangulamento nas caixas (Figura 6).

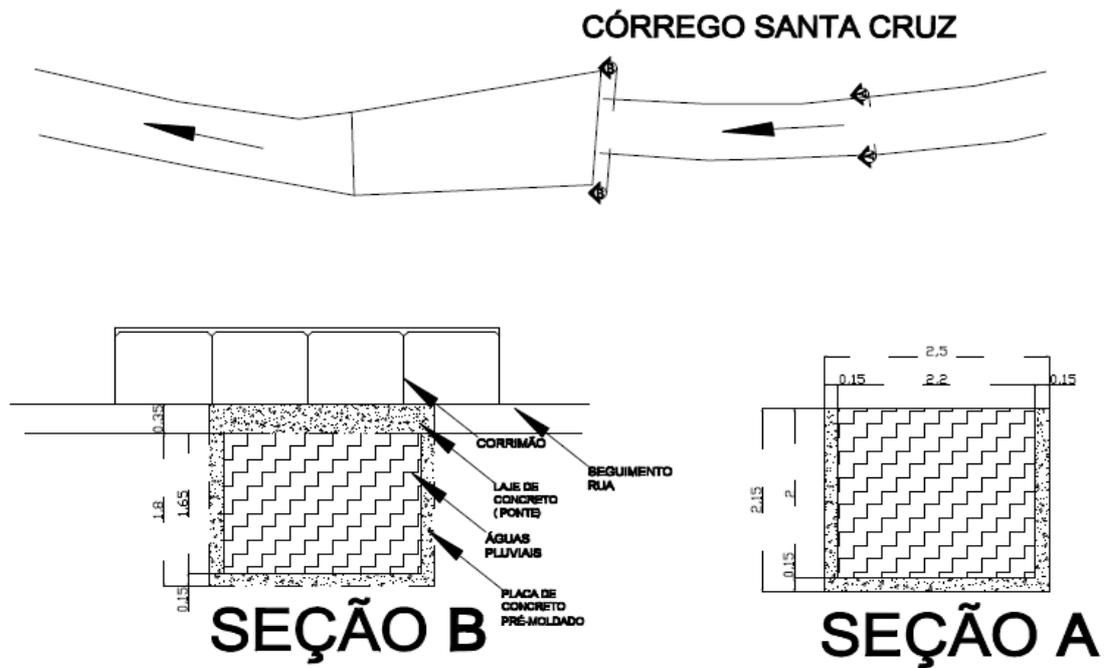
Figura 10 - Trecho Rua Generoso Cevidanes

No período de chuva, as águas pluviais são conduzidas pelo canal aberto impermeável. A jusante segue percurso do córrego Santa Cruz, Sales, São João, desaguardo no Rio Caratinga. Durante o percurso das cheias certos trechos são estrangulados, ocasionando o transbordamento das mesmas. No caso do trecho da Rua Generoso Cevidanes, próximo ao número 76 (Conhecida como Rua do Buraco), além do canal ser dimensionado de forma bem estreita, perde na altura ao chegar à ponte devido a uma laje de 35 centímetros (Figura 10). Os outros trechos, Travessa Jorge Coura Filho, próximo ao número 21 (Conhecida como Trav. Da Conceição); Travessa João Coutinho, próximo ao número 47; Travessa Coronel Ferreira Santos, próximo ao número 62 (Conhecida como Trav. Da Prefeitura), o grande problema do estrangulamento também é a perda na altura do canal ao chegar na ponte, porém, são devido as vigas longitudinais em relação a ponte de 50 centímetros (Figura 11). Deixando claro que a imagem da figura 11 (Travessa Jorge Coura Filho, próximo ao

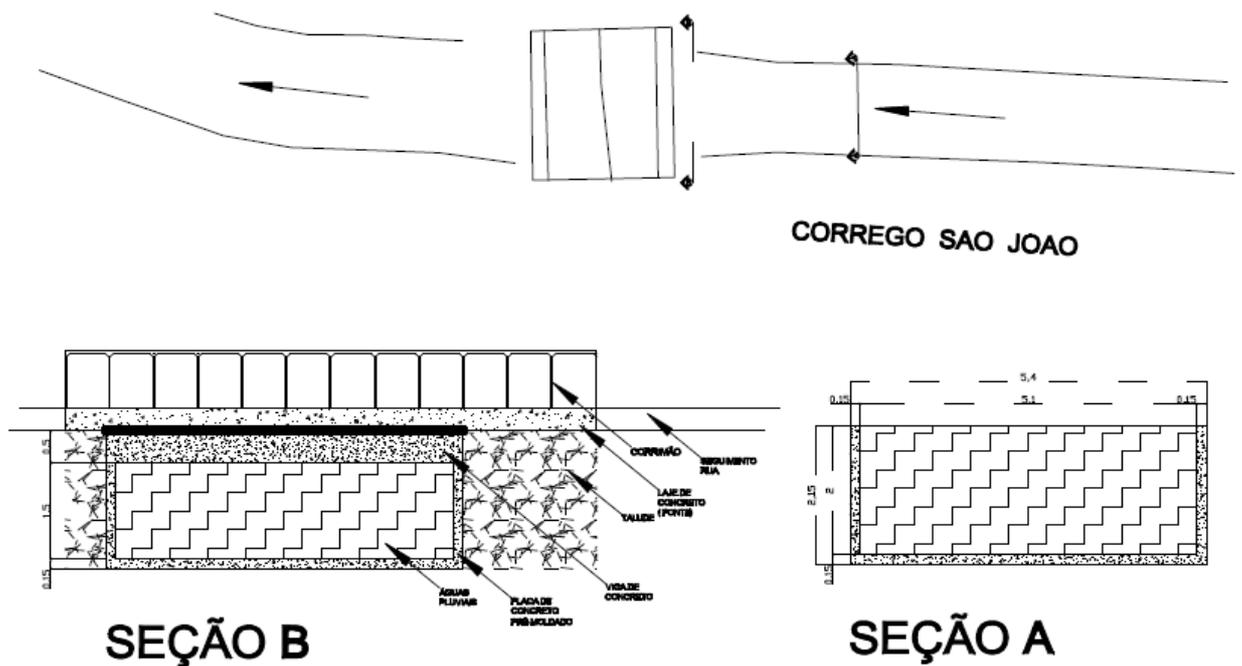
Figura 11 - Trecho Trav. Jorge Coura Filho

número 21) serve de exemplo para os demais trechos subsequentes, no caso, Travessa João Coutinho, próximo ao número 47; Travessa Coronel Ferreira Santos, próximo ao número 62, pois o dimensionamento são similares.
