**MELHORIAS DAS CONDIÇÕES DE TRÁFEGO DO TRECHO DA  
RODOVIA MG-111, SIMONÉSIA À MANHUAÇU.**

**BACHARELADO EM ENGENHARIA CIVIL**

**INSTITUTO TECNOLÓGICO DE CARATINGA – ITC**

**MINAS GERAIS - 2014**

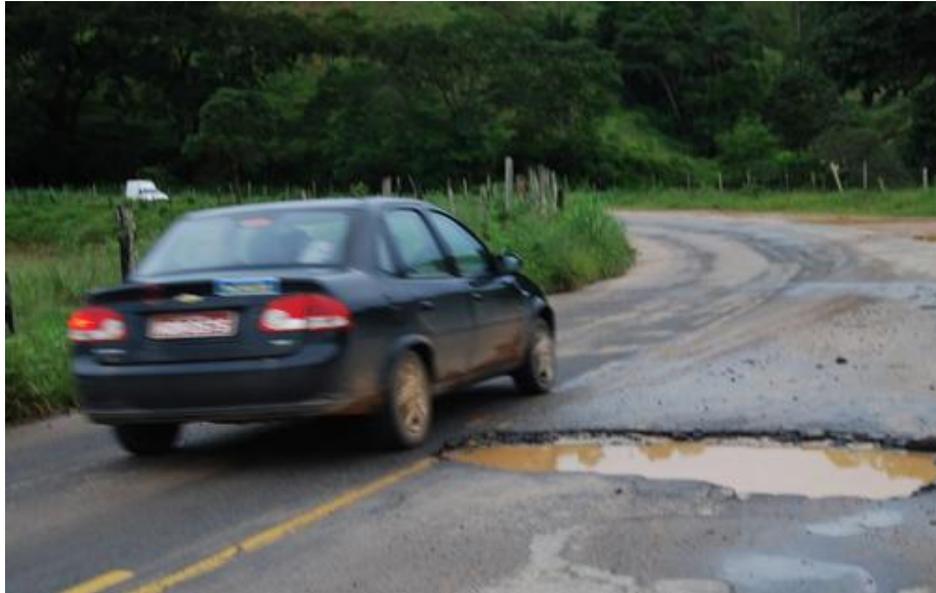
Figura 6 - Comprometimento de uma das vias da pistas por buracos, falta de acostamento e drenagem. [http://www.giro21.com.br/mat\\_vis.aspx?cd=6519](http://www.giro21.com.br/mat_vis.aspx?cd=6519)

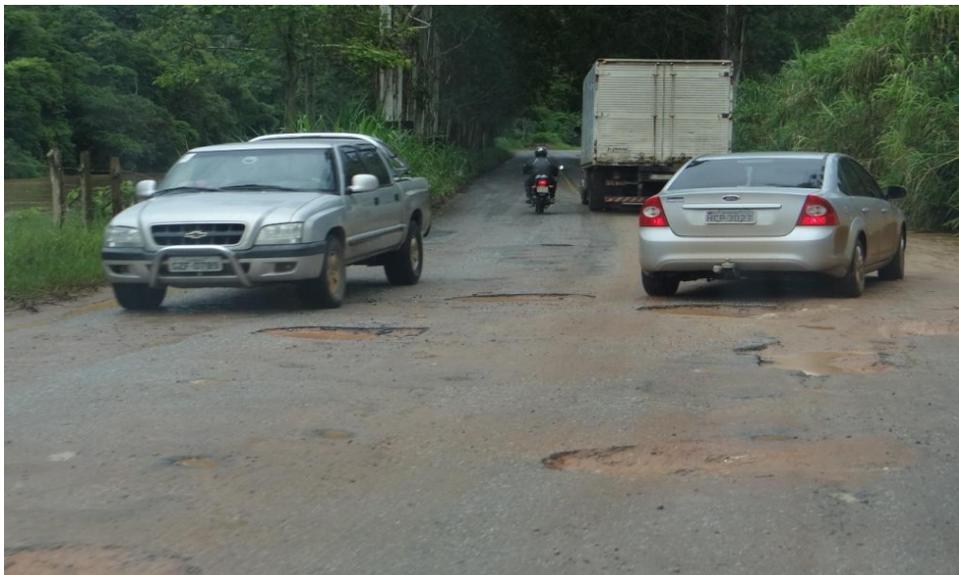
Figura 7 - Comprometimento das duas vias da pistas por buracos, falta de sinalização horizontal, acostamento e drenagem . [http://www.giro21.com.br/mat\\_vis.aspx?cd=6519](http://www.giro21.com.br/mat_vis.aspx?cd=6519)

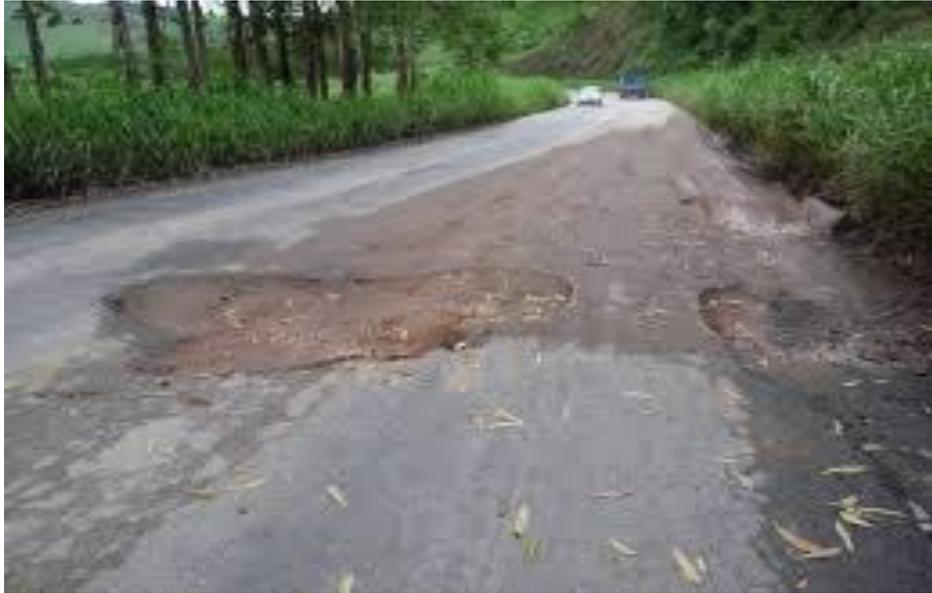
Figura 8 - Comprometimento de parte da pistas por buracos, falta, neste trecho sinalização horizontal, acostamento e drenagem. [http://www.giro21.com.br/mat\\_vis.aspx?cd=6519](http://www.giro21.com.br/mat_vis.aspx?cd=6519)

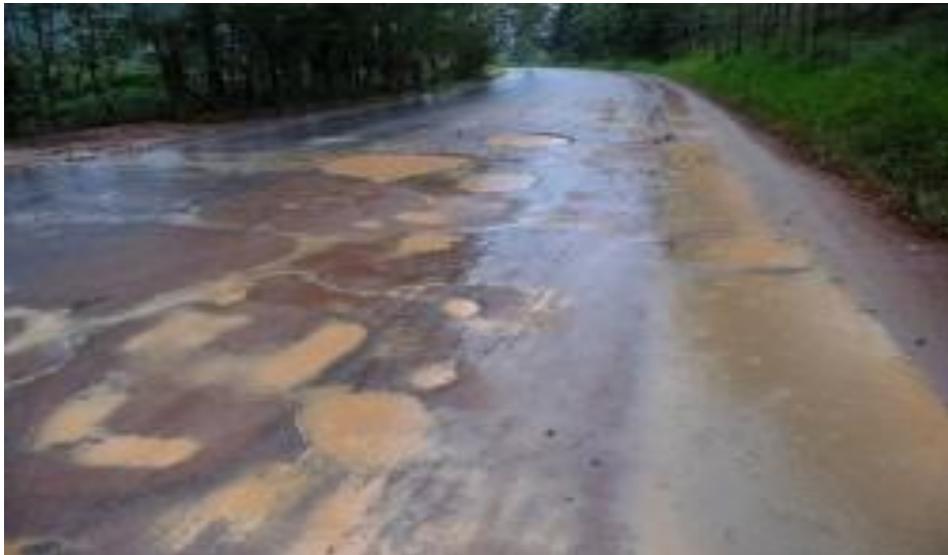
Figura 9 - Comprometimento das duas vias da pistas por buracos, falta de acostamento, sinalização e drenagem. [http://www.giro21.com.br/mat\\_vis.aspx?cd=6519](http://www.giro21.com.br/mat_vis.aspx?cd=6519)

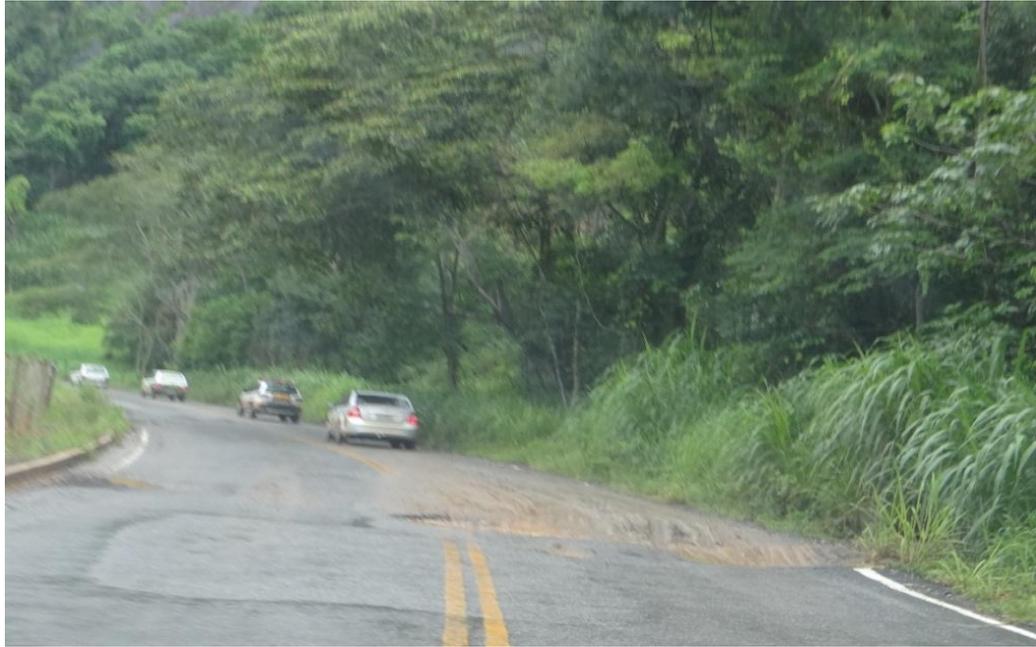
Figura 10 - Comprometimento de uma das vias da pista por buracos, falta de acostamento e drenagem. [http://www.giro21.com.br/mat\\_vis.aspx?cd=6519](http://www.giro21.com.br/mat_vis.aspx?cd=6519)

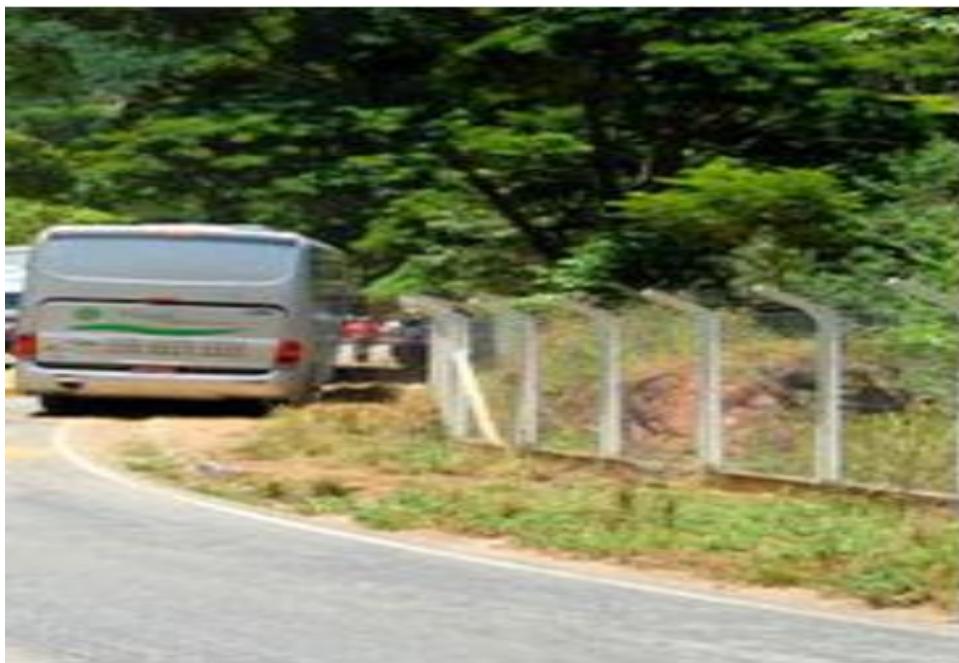
Figura 11 - Falta de acostamento, parada para ônibus e drenagem. [http://www.giro21.com.br/mat\\_vis.aspx?cd=6519](http://www.giro21.com.br/mat_vis.aspx?cd=6519)

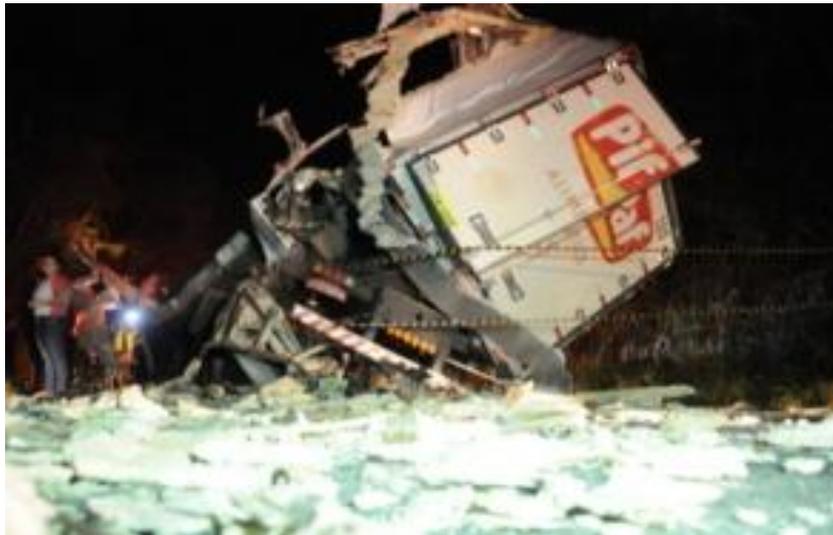
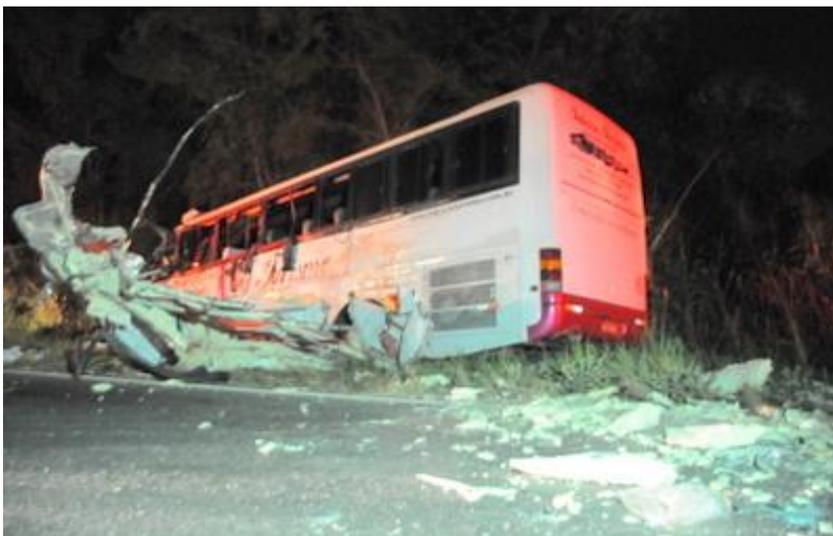
MANHUAÇU (MG) - Quatro pessoas morreram num grave acidente no km 62 da MG-111, na região do Barreiro, zona rural do trecho entre Manhuaçu e Simonésia. Um caminhão baú ao fazer uma ultrapassagem numa curva bateu num ônibus que transportava estudantes universitários para Ipanema e Conceição de Ipanema. O condutor do caminhão e três estudantes (uma delas grávida) morreram no local.

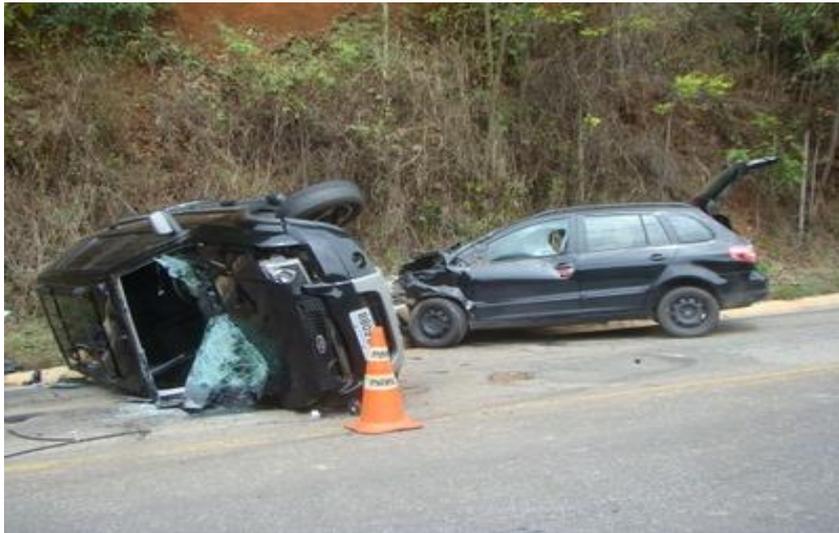
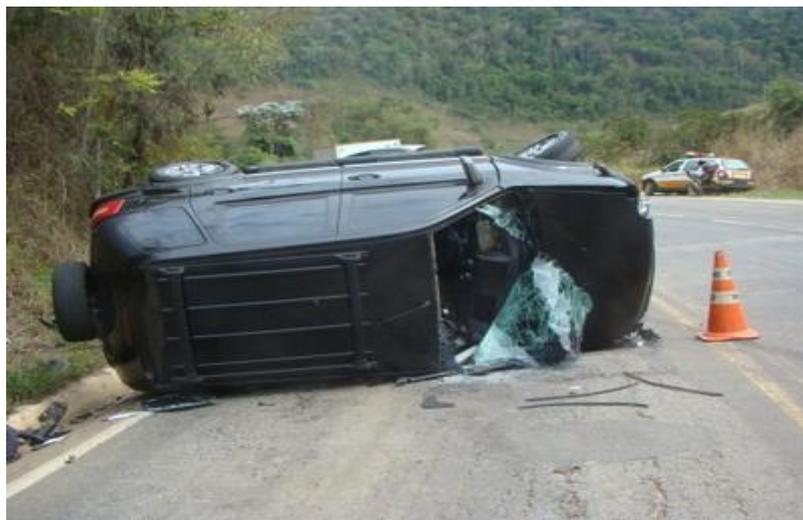
Um acidente envolvendo dois carros deixou duas pessoas feridas na manhã de quarta-feira (19), no KM 62 da MG-111. Segundo a ocorrência, o motorista Cleber José Almeida Júnior, 35 anos, conduzia o Ford EcoSport placa HGO-6088/Matipó (MG), sentido Simonésia para Manhuaçu. Ele perdeu o controle de direção e invadiu a pista contrária. Na outra mão, seguia Spacefox, placa MRP-1499/Colatina (ES), dirigido por Antonio Batista de Mello Netto, 48 anos. Os veículos colidiram frontalmente.

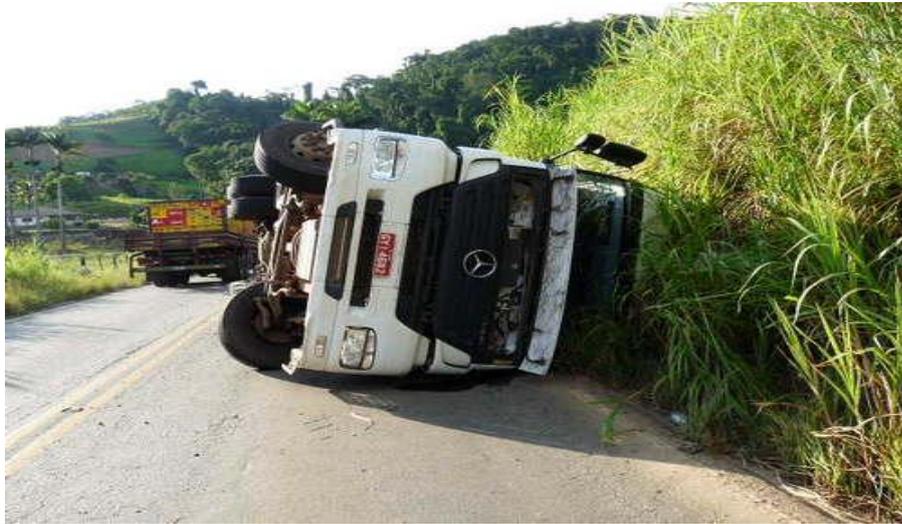
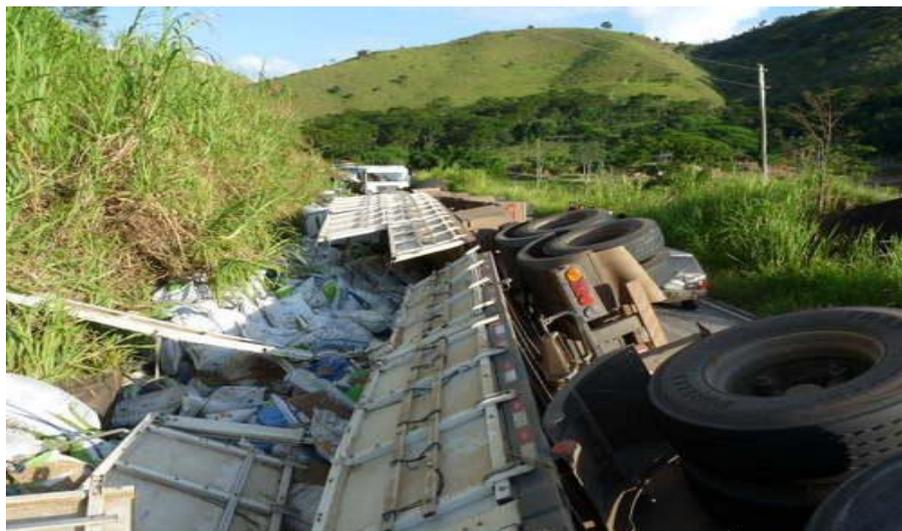
O tombamento de uma carreta foi marcado por uma infeliz descoberta: o veículo caiu em cima de um motociclista que passava no local no momento do acidente. O fato foi registrado pela Polícia Militar Rodoviária no final da tarde de sábado, 11, no km 73 da MG-111, próximo à Usina Sinceridade, em Manhuaçu. Renato Marques Pereira, 48 anos, perdeu o controle da carreta bitrem, placa GYI 4682/Ipanema. O veículo tombou e saiu deslizando na pista. O motorista foi socorrido e internado na Unidade de Pronto Atendimento (UPA) de Manhuaçu com ferimentos graves.

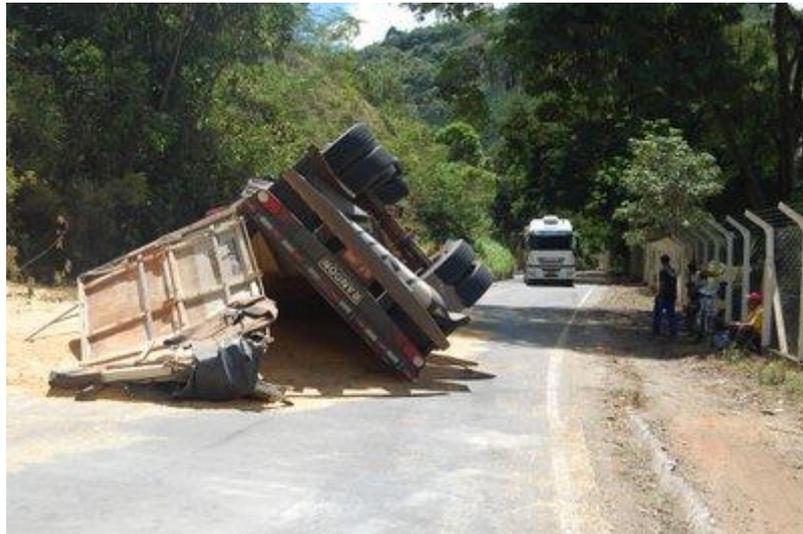
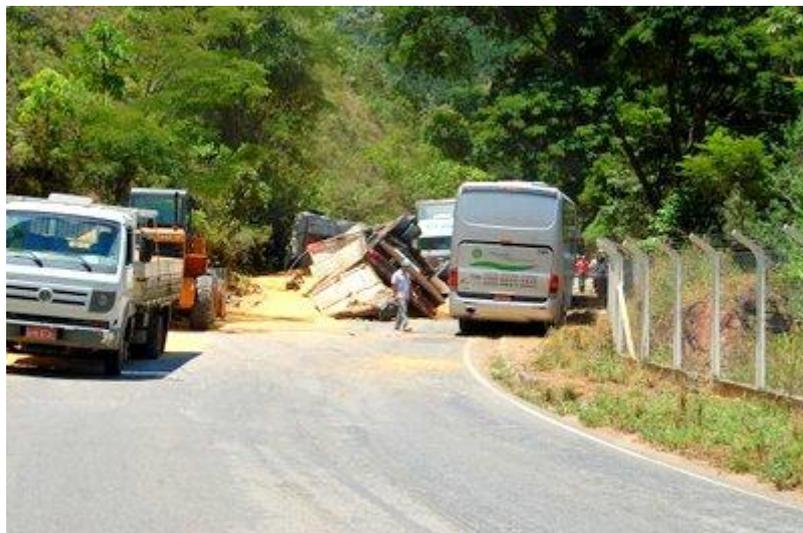
MANHUAÇU (MG) - Uma carreta carregada de milho tombou no km 65 da MG 111, nesta quinta-feira, 20/02, no trecho entre Manhuaçu e Simonésia. O acidente aconteceu por volta de 10 horas, deixando o trânsito parcialmente interrompido até o meio da tarde.

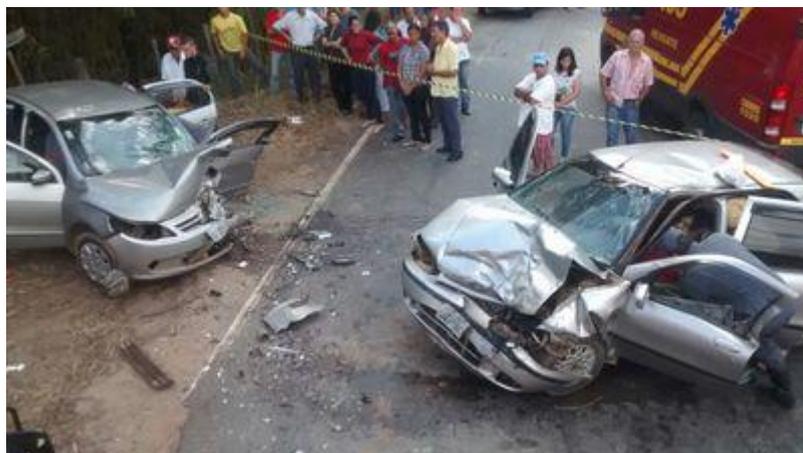
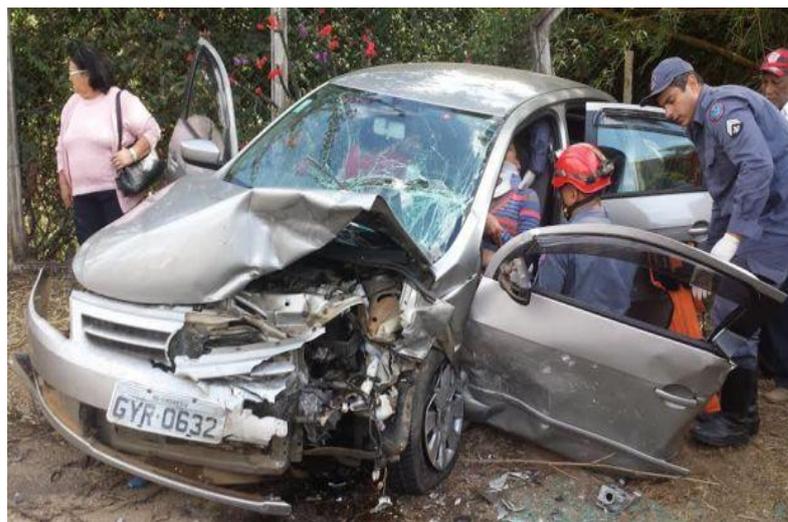
SIMONÉSIA (MG) – Acidente entre um Pálio e um Voyage matou uma pessoa no início da tarde desta segunda, 21/07, no km 65 da MG-111, entre Manhuaçu e Simonésia. De acordo com as primeiras informações, a colisão frontal envolveu um Pálio e um Voyage. O Sargento Eduardo Dias, do Corpo de Bombeiros, contou que duas vítimas foram socorridas por eles: “Socorremos duas pessoas no local do acidente. A primeira vítima foi retirada sentindo fortes dores na coluna cervical, enquanto a outra teve fratura nos dois braços e nas duas pernas. A terceira vítima foi socorrida por uma ambulância que passava no local, contudo não resistiu e faleceu”, detalhou.

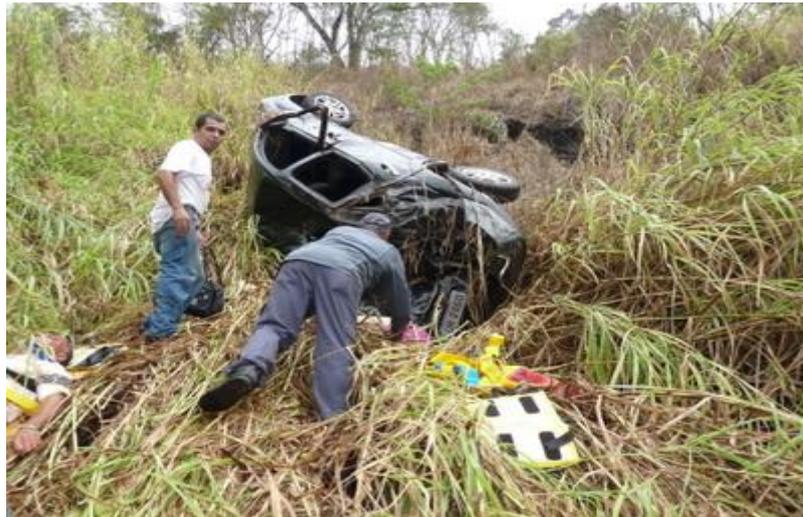
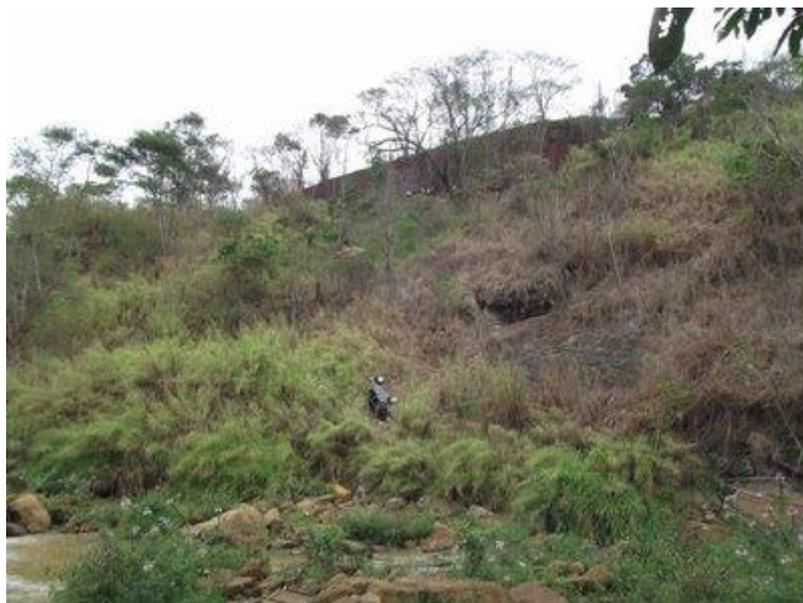
Uma pessoa morreu e quatro ficaram feridas num grave acidente no km 74,8 da MG 111, próximo à Usina da Sinceridade, zona rural de Manhuaçu. O Fiesta Sedan, placa LUR 2860 de Duque de Caxias/RJ, seguia sentido Manhuaçu/Simonésia, numa curva, o motorista perdeu o controle da direção e saiu da pista. O carro desceu por uma ribanceira de cerca de 50 metros e só parou nas pedras da cachoeira na base da Usina Sinceridade, na margem do rio Manhuaçu.

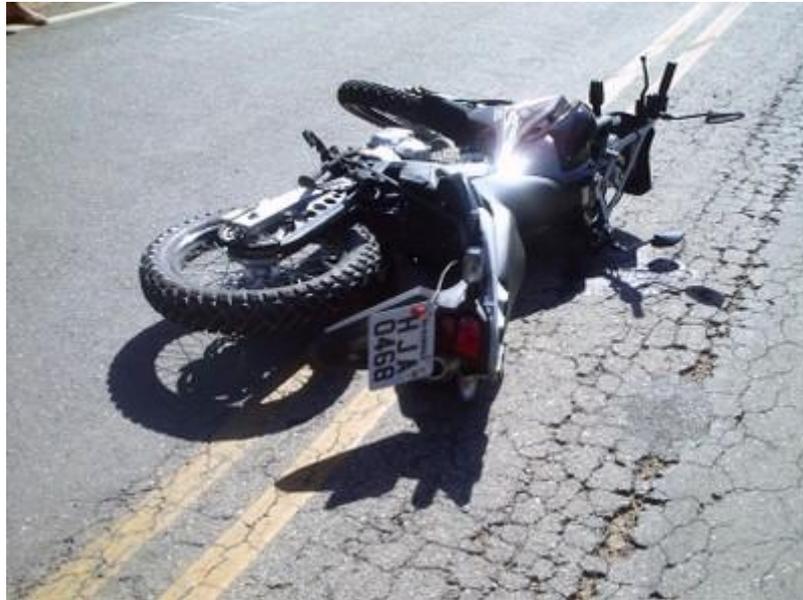
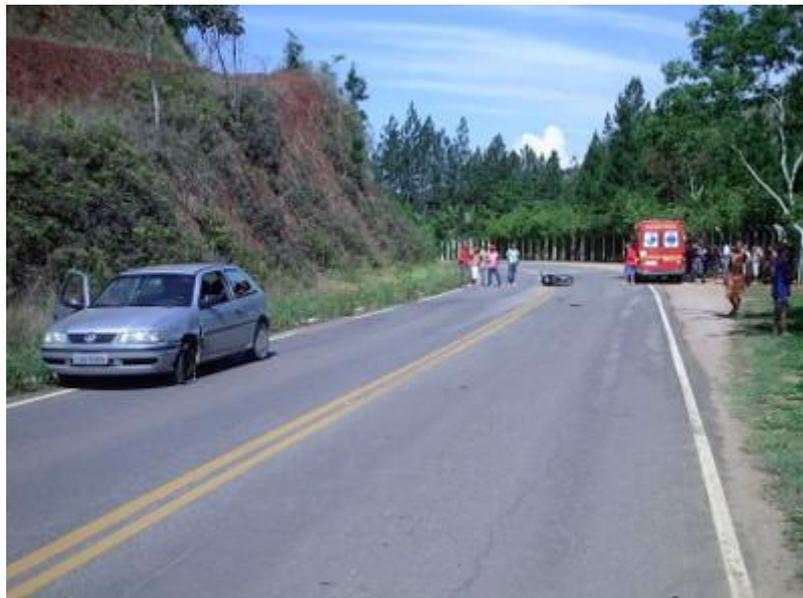
O acidente ocorreu nesta tarde deste domingo, dia 28, por volta de 15 horas, na rodovia MG 111, na região do Barreiro (entre Manhuaçu e Simonésia).

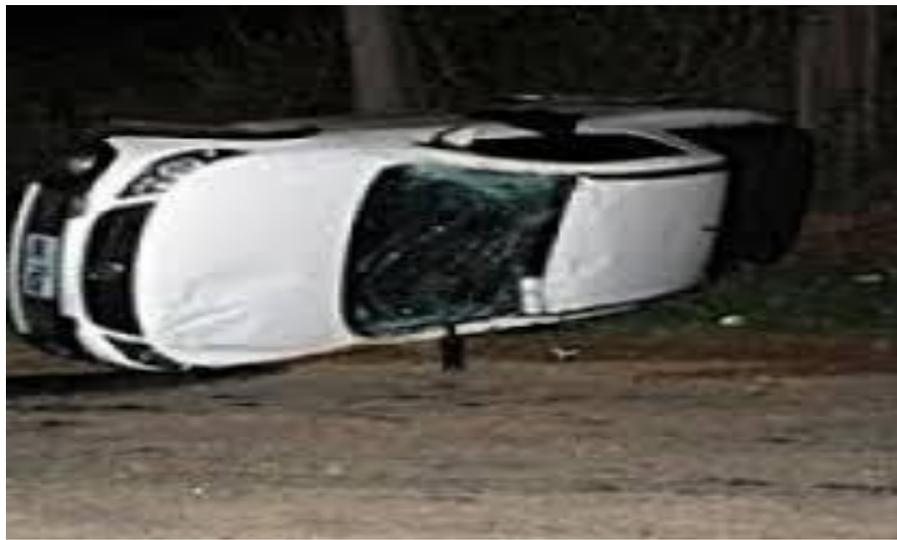
Uma Saveiro, placa HHE-7608/Divino, tombou no Km 68 da MG-111, na noite de sábado, 17, no trecho entre Manhuaçu/Simonésia. A Polícia Militar Rodoviária foi acionada por motoristas que passavam pelo local e ao chegar, não localizou o condutor. Juntamente com duas testemunhas, os policiais encontraram próximo ao veículo uma garrafa de bebida alcoólica (lacrada e intacta) e um telefone celular. Também foi constatado uma pequena mancha de sangue na porta direita do veículo.

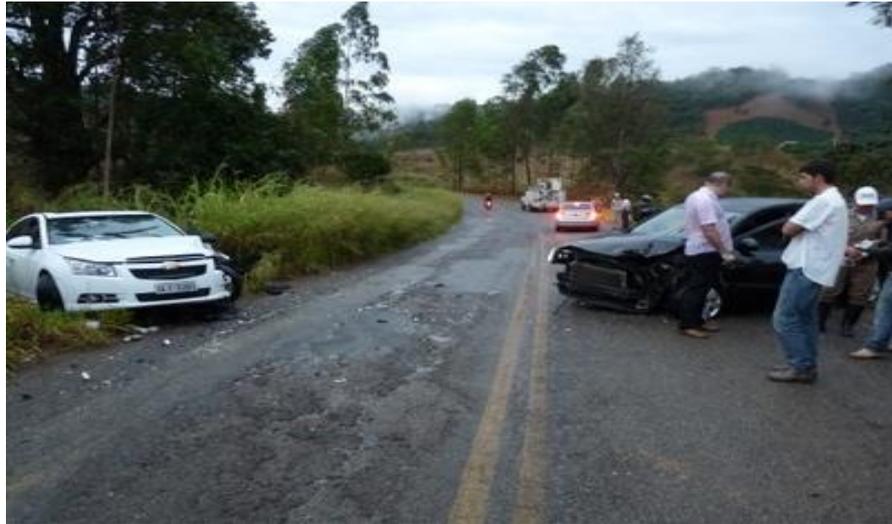
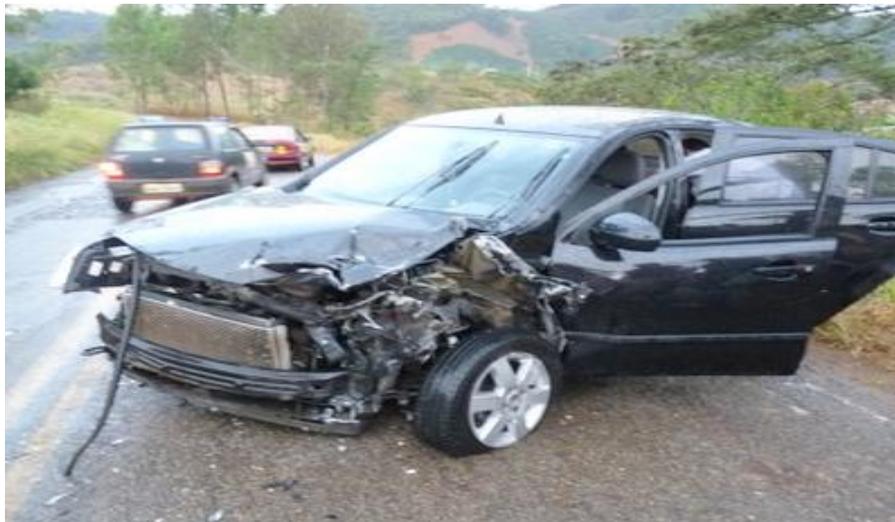
A Polícia Militar Rodoviária registrou colisão entre dois veículos no km 58 da MG-111, na tarde desta terça, 28, no trecho de Simonésia para Manhuaçu. Segundo o registro, o motorista Wanner Silva Villaça, 28 anos, seguia com seu Cruze no sentido Santana para Manhuaçu quando, após efetuar uma curva, deparou com o Agile, conduzido por Cláudio Moura Serafim, 36, que trafegava no sentido oposto, fazendo uma ultrapassagem.

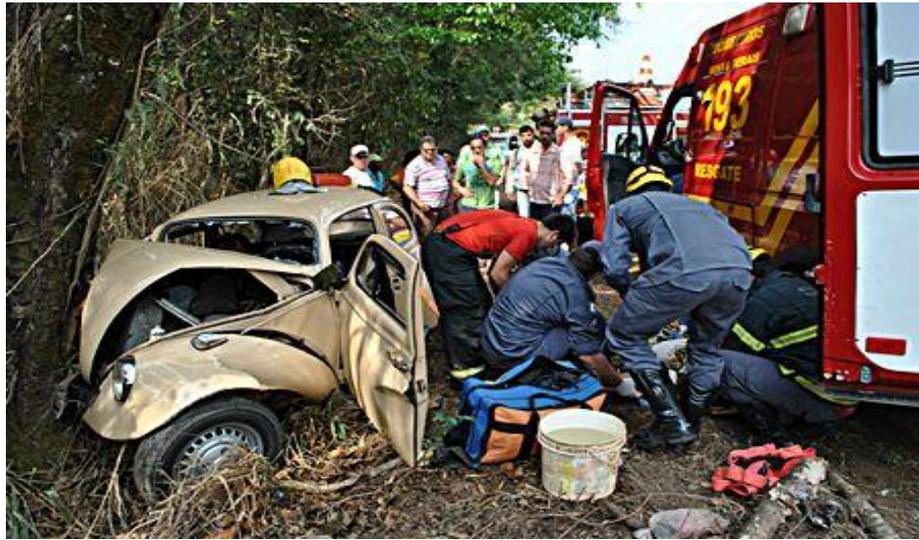
O passageiro de um Fusca, placa CRS-6912/Diadema-SP, morreu e outras duas pessoas ficaram gravemente feridas após acidente, por volta das 13h40 desta quarta-feira, 25, na MG-111, no Barreiro, em Manhuaçu. Segundo informações apuradas pelo Corpo de Bombeiros e Polícia Militar Rodoviária, o condutor do Fusca, Adir Lucas, 34 anos, que seguia sentido Simonésia/Manhuaçu, perdeu o controle da direção na reta e bateu numa árvore situada à margem da pista.

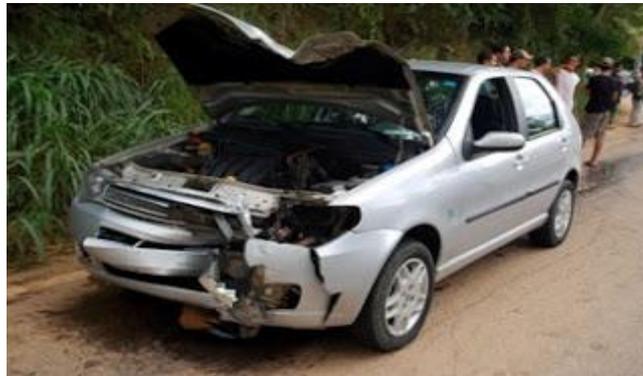
Acidente envolvendo uma moto, placa HEP 0371/Manhuaçu, e um Fiat Pálio, placa HAI 9607/Governador Valadares, deixou o motociclista, Gilberto Nogueira, 36 anos, gravemente ferido, na manhã desta terça-feira, na MG-111, em frente ao Posto Picada, na saída de Manhuaçu sentido Simonésia. Segundo informações de testemunhas, o motociclista seguia sentido Manhuaçu/Simonésia atrás de uma carreta, quando, ao entrar no posto, que fica do outro lado da pista, foi surpreendido pelo Pálio, conduzido por Obedes Fernandes da Silva, 58 anos, que vinha sentido contrário e colidiu de frente, batendo na lateral da moto.
