ANÁLISE DE MANIFESTAÇÕES PATOLÓGICAS EM PAVIMENTAÇÃO ASFÁLTICA NAS RODOVIAS: MGC-120, MG-447 (KM 99) E LMG-850 (KM 12)

A metodologia deste trabalho propôs um estudo de caso sobre as Rodovias: MGC-120, MG-447 (Km 99) e LMG-850 (Km 12), no qual foram analisadas as patologias no pavimento asfáltico.

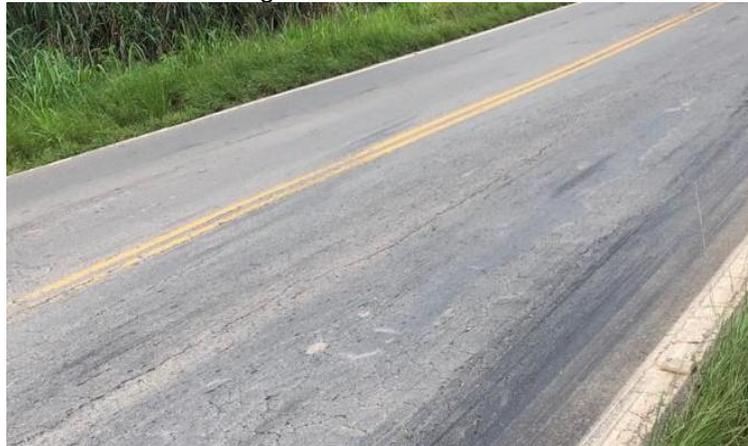
Segundo Figueiredo (1998), fissuras podem aparecer depois de dias, anos, ou mesmo horas, e suas causas são variadas e difíceis de analisar.

Figura 5: Fissura/Fendilhamento

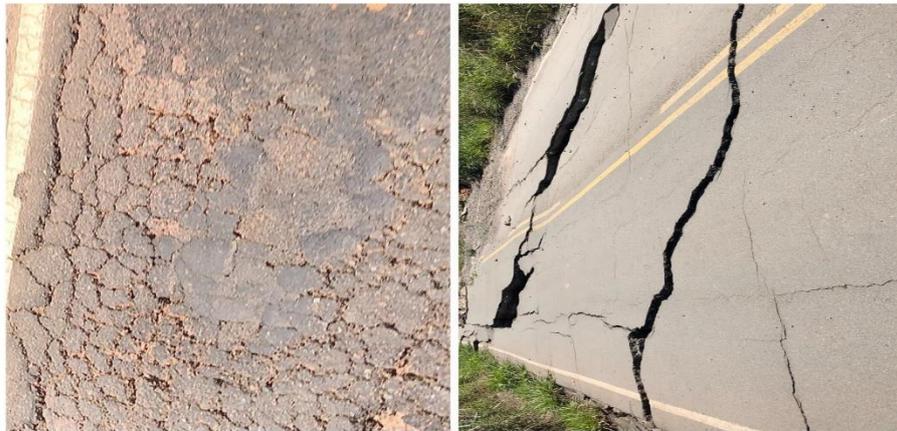
Segundo o DNIT (2006), a trinca é uma imperfeição na superfície que enfraquece o revestimento e libera o acesso à água, ocasionando um colapso na estrutura. Quando o trincamento é iniciado, ele só tende a aumentar seu tamanho e gravidade ocasionando uma possível desintegração do revestimento.

Ainda de acordo com o DNIT (2006), as trincas isoladas são classificadas em transversais, longitudinais e de retração. Os itens relacionados às trincas que foram relatados no *checklist*, do item 1.3 ao item 1.10, foram observados no percurso inteiro da Rodovia MGC-120 e na Rodovia LMG-850 no trecho do Km 12, e possuem aberturas de vários tamanhos como formas de trincas interligadas e transversais.

Figura 6: Trincas Interligadas “couro de jacaré” (MGC-120) e Trincas Transversais (LMG-850/Km 12)

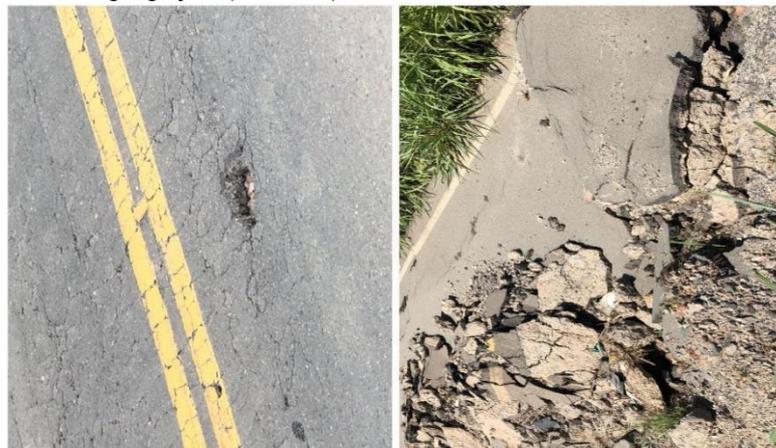
Segundo Domingues (2003), desagregação ou desgaste é a redução contínua de matérias do revestimento determinado pela exclusão constante de partículas do agregado, identificando uma aspereza superficial incomum.

Figura 7: Desagregação (Painéis) nas Rodovias MGC-120 e LMG-850/Km 12

Entre as causas mais prováveis, estão as tensões ocorridas pelo desgaste relacionado aos esforços provocados pelo tráfego, se tornando uma superfície áspera. Esta patologia se encontra na Rodovia MGC-120 em alguns trechos com mais

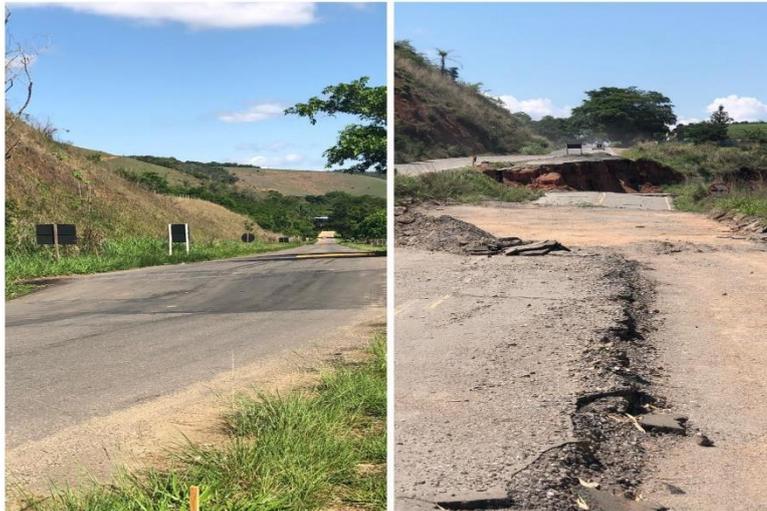
Esta patologia se encontra no trecho da MG-447, no Km 99, onde aconteceu uma depressão severa devido à chuva e também pelo transporte de cargas pesadas, ocorrendo uma interrupção no tráfego com cargas mais pesadas em um período de tempo. Tal patologia no item 2.2 relatada no *checklist*, também se encontra na Rodovia LMG-850 no Km 12, onde ocorreu um severo afundamento por conta também de fortes chuvas, acarretando em um desvio da estrada em meia pista.

Figura 8: Afundamentos ocorridos nas Rodovias: MG-447/Km 99 e LMG-850/Km 12

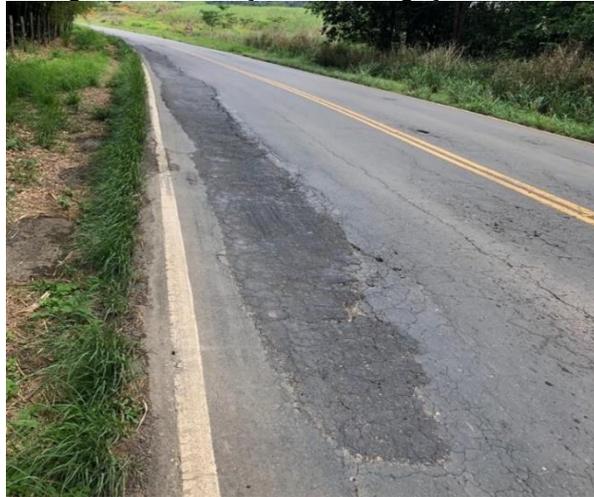
Estes itens 2.6 e 2.7 relatados no *checklist*, são observados em alguns trechos da estrada em que suas valas estão quebradas e com isso acaba tendo um excesso de umidade no subleito e assim gera tal patologia.

Figura 9: Ondulação ou Corrugação

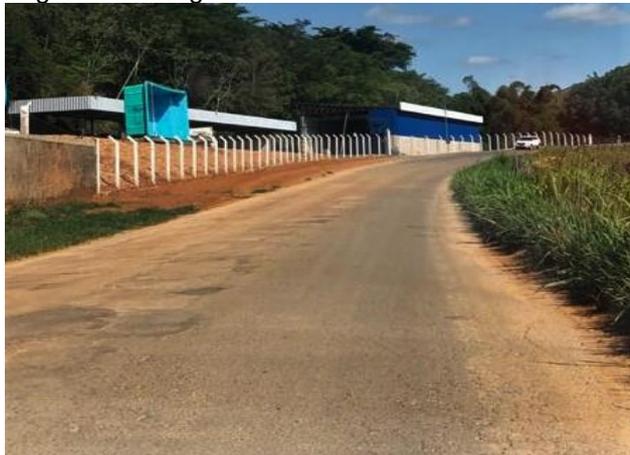
Esta patologia que ocorre no item 7.1, deve requerer muita atenção daqueles que fazem sua manutenção, pois elas auxiliam na locomoção do condutor até o seu destino. No trecho da Rodovia MG-447 não há uma boa sinalização, ocorrendo um desgaste das tintas em grande parte dela.

Figura 10: Desgaste das Tintas na Rodovia MG-447

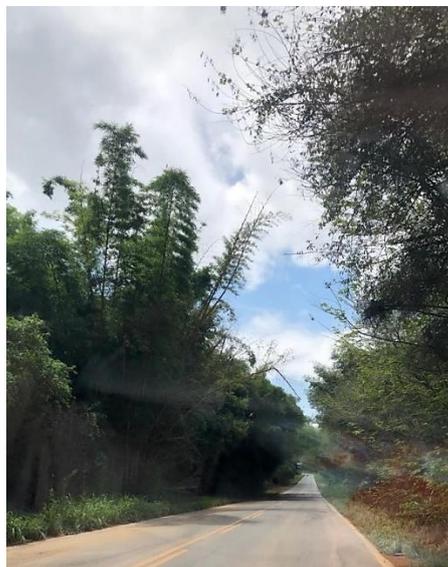
Além das vantagens ambientais que essas vegetações trazem, algumas árvores e arbustos encontram-se rentes à pista de rolamento, e por motivos climatológicos podem cair ou tombar seus galhos sobre a pista aumentando a gravidade de um acidente na estrada, pois são empecilhos naturais aos veículos (TRIBUNA, 2003). Em algumas partes da Rodovia MGC-120 ocorre este tipo de patologia.

Figura 11: Árvores e arbustos

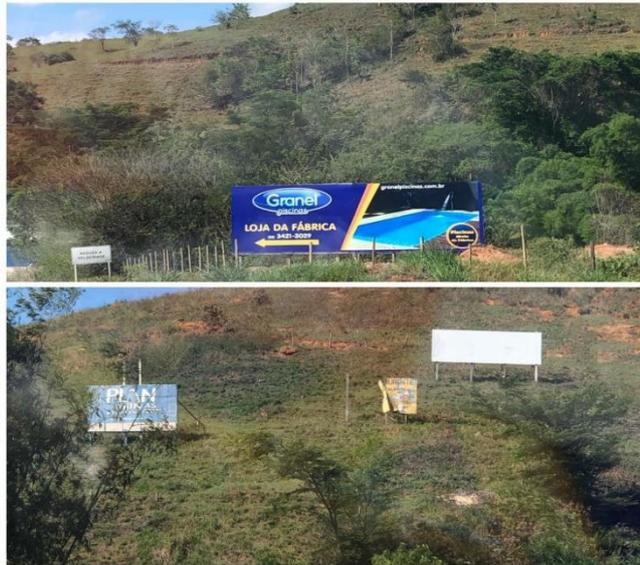
Estes painéis devem respeitar a norma que especifica sua colocação como por exemplo a quantos metros ou quilômetros deve ter uma publicidade da outra, quantas placas um estabelecimento pode ter por rodovia, ter placas de estabelecimentos clandestinos, dentre outras coisas.

Figura 12: Placas de Propagação Comercial
