**INSTITUTO ENSINAR BRASIL
CENTRO UNIVERSITÁRIO DOCTUM DE TEÓFILO OTONI**

**AGNALDO SOMERLATE PEREIRA
JOSÉ LIMA DE ARAÚJO
JULIANA REIS GONÇALVES**

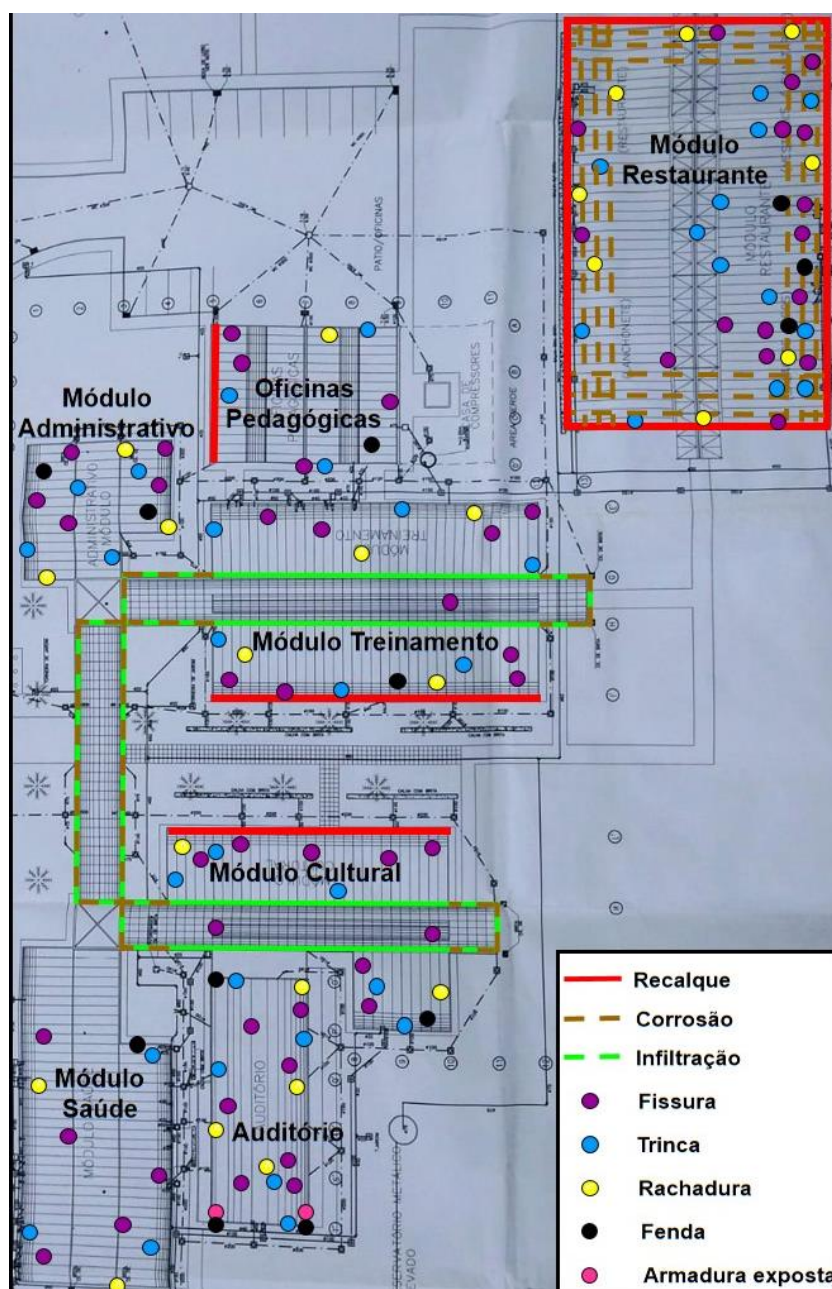
Figura 3: Mapeamento dos pontos de manifestações patológicas no SEST SENAT (Autores, 2019)

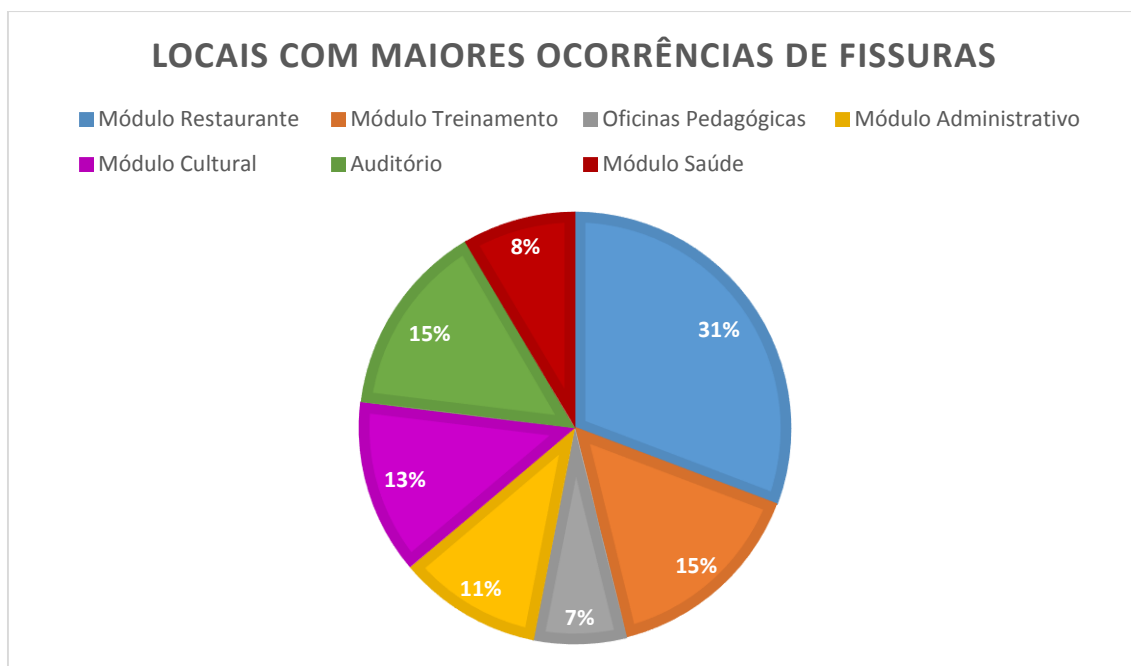
Gráfico 1: Percentual de manifestações de fissuras na unidade (Autores, 2019)

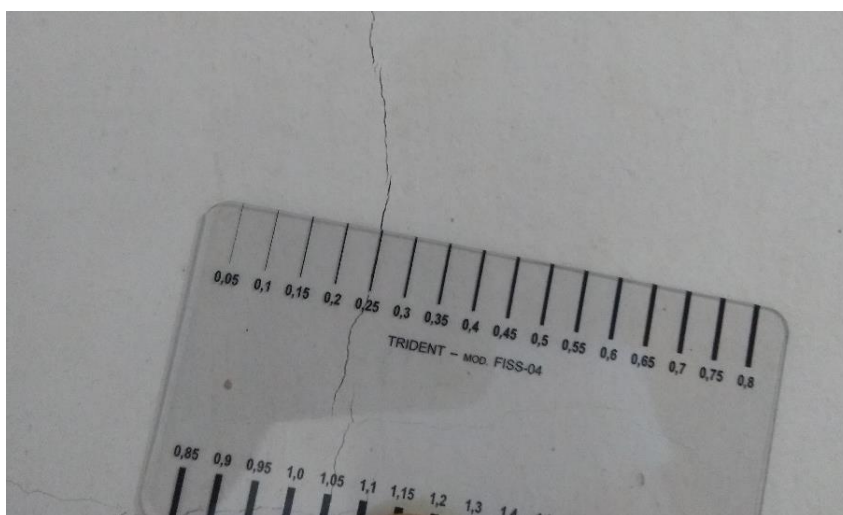
Figura 4: Fissura em alvenaria de vedação na parte interna do corredor (Autores, 2019)

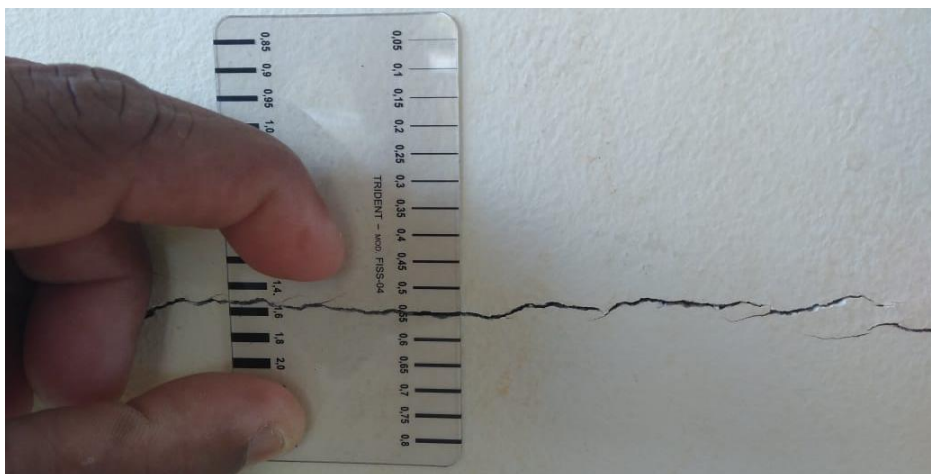
Figura 5: Trinca em alvenaria do lado externo da sala de treinamento (Autores, 2019)

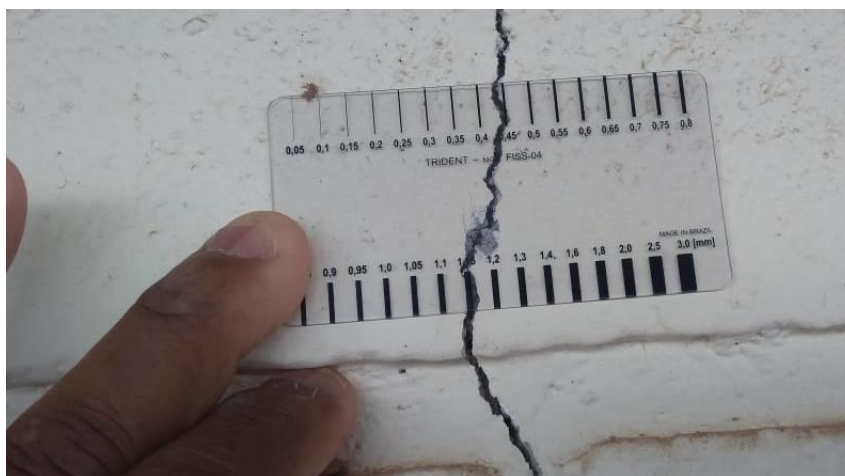
Figura 6: Rachadura em alvenaria de vedação do lado externo da sala de treinamento (Autores, 2019).

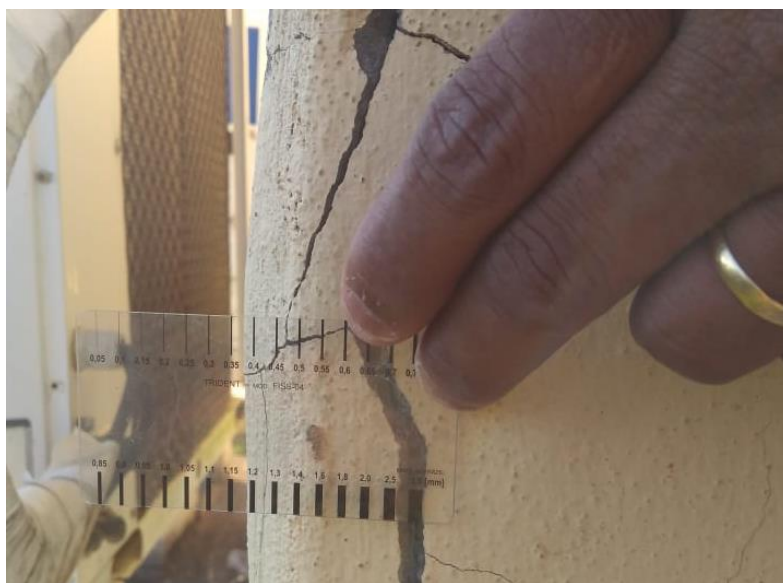
Figura 7: Fenda em pilar de canto (Autores, 2019)

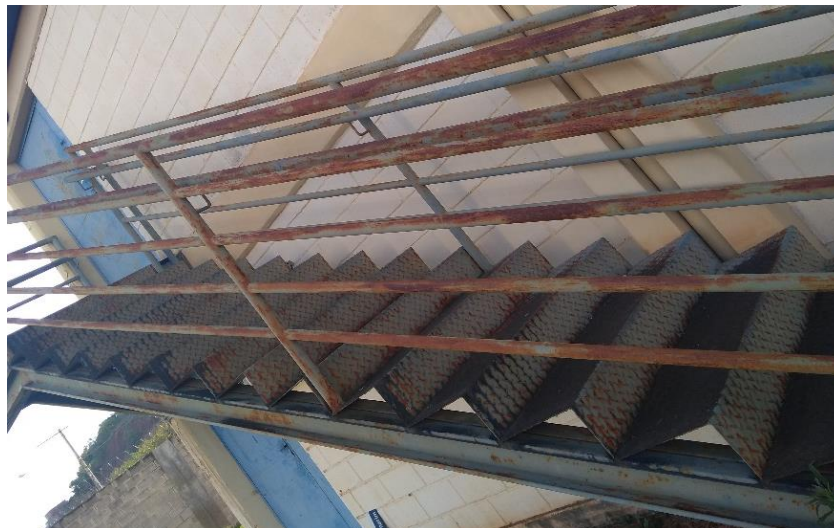
Figura 8: Escada na parte externa da edificação acometida por corrosão (Autores, 2019)

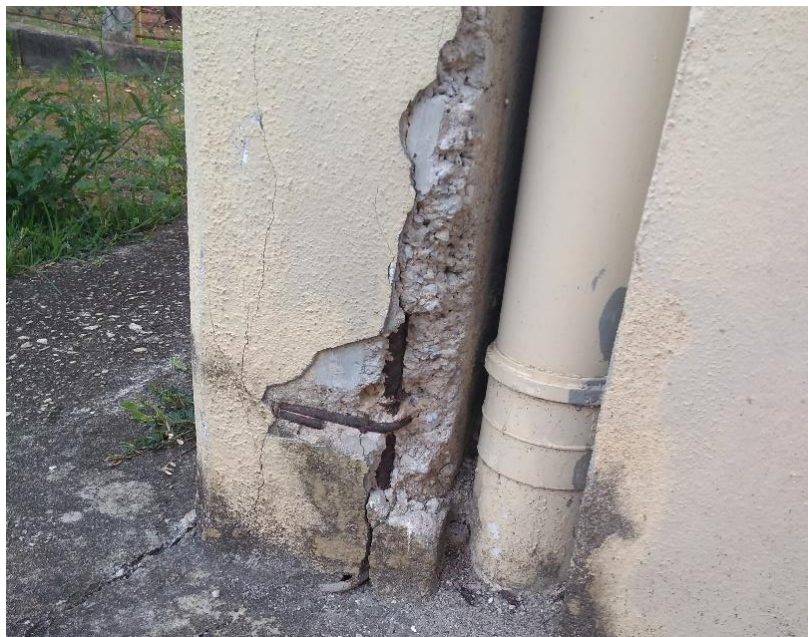
Figura 9: Armadura de Pilar de Canto Exposta (Autores, 2019)

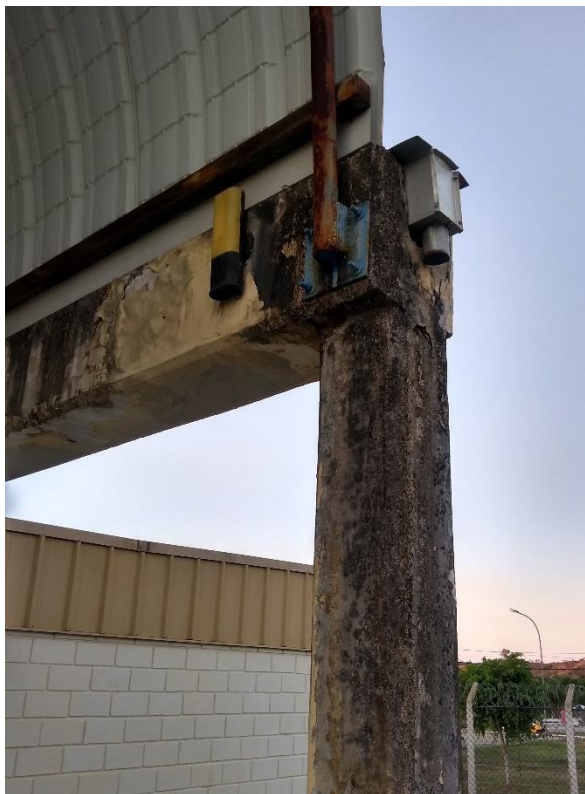
Figura 10: Pilar em estado de deterioração devido umidade excessiva (Autores, 2019).
