**ESTUDO DO DESEMPENHO FUNCIONAL DA RODOVIA MG/329 E PROPOSTAS
DE SOLUÇÕES PARA AS PATOLOGIAS IDENTIFICADAS**

**CARATINGA
2018**

Trabalho de Conclusão de Curso apresentado ao Curso de Engenharia Civil das Faculdades Doctum de Caratinga, como requisito parcial à obtenção do título de Bacharel em Engenharia Civil.

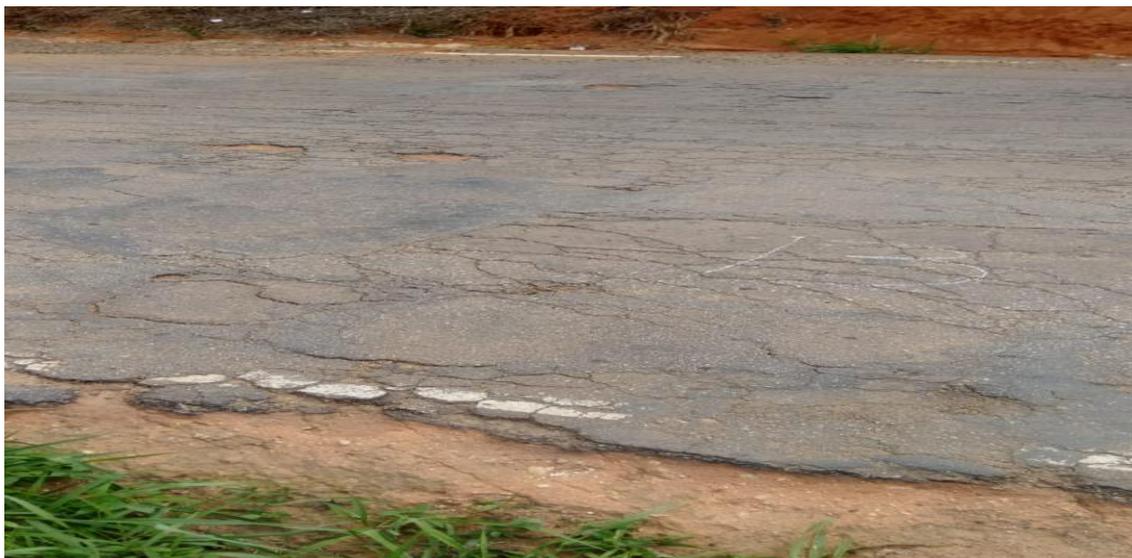
Figura 15 Painéis e Trincas do Trecho 5

Observa-se que as notas não chegaram a ser maiores que 3,5 (BOM), no geral a média dos trechos ficou entre 2,0 e 3,0, que indica um índice de serventia REGULAR, o trecho que obteve o pior conceito foi o de número 5 com nota média de 1,50 e desvio de apenas 0,20. Um fator de grande influência na nota obtida pelo trecho 5 foi a quantidade de painéis e trincas encontradas conforme a Figura 15.

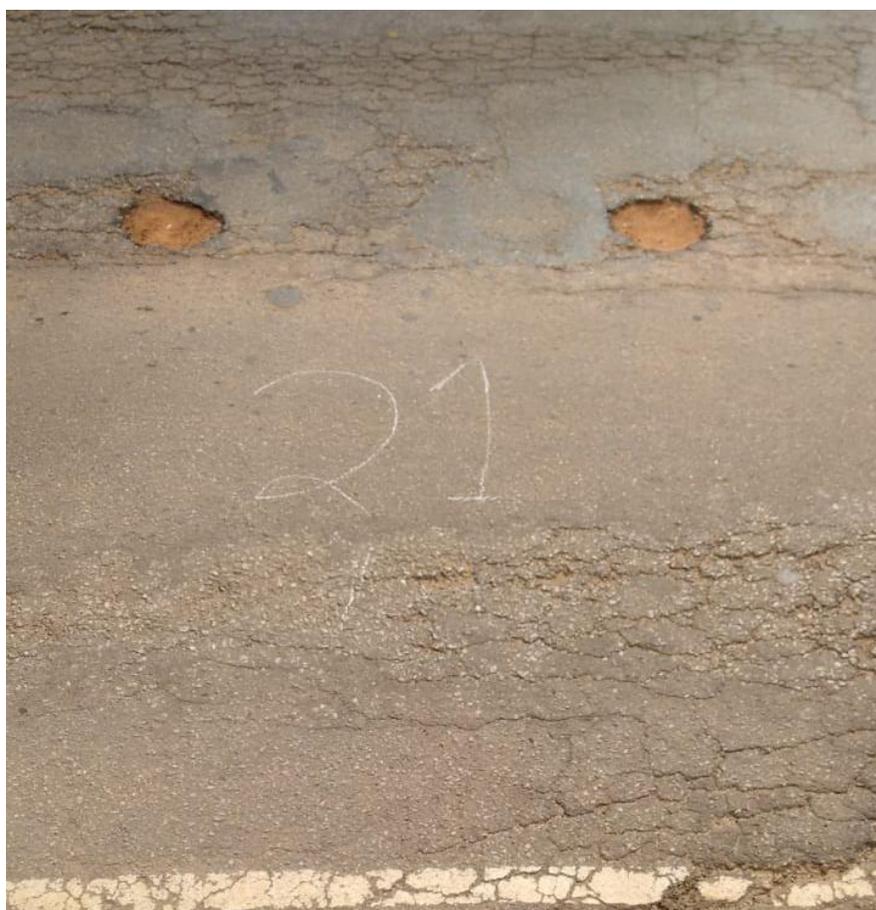
Figura 16 Patologias Trecho 5

Foi possível perceber um grande índice de ocorrências como panelas, desgastes e trincas. Através da figura 18 percebe-se melhor essas patologias encontradas e seus efeitos sobre a qualidade de rodagem no pavimento (Figura 16).

A Primeira seria o uso de lama asfáltica para desgastes e trincas, e nos pontos mais críticos deve-se utilizar a fresagem juntamente o micro revestimento asfáltico, como abordado no capítulo 2 desta monografia, técnicas de recuperações e

A segunda proposta de solução seria o recapeamento da pista onde foram registrados os maiores índices de patologias, que seriam os primeiros dois quilômetros e meio, pois esta técnica engloba restauração total de qualquer patologia existente no local. E nos demais trechos, com baixo índice de trincas interligadas e desgastes inventariados utilizar capa selante, e referente as panelas o uso da técnica de remendo.

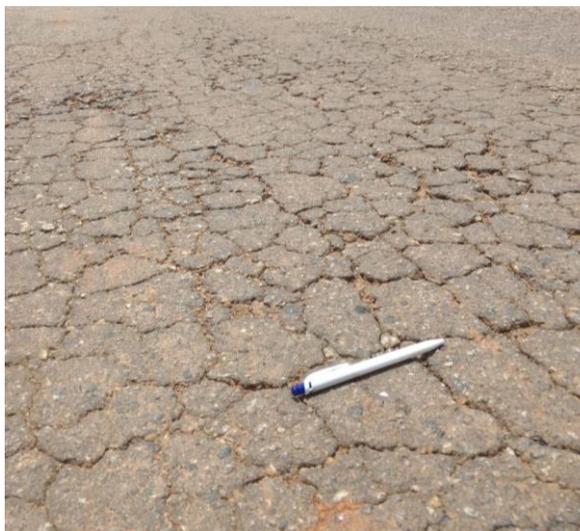
Figura 17 Trincas couro de jacaré

Em todos os estudos percebe-se que o conjunto das trincas foi a patologia mais recorrente, segundo SILVA (2011) os principais motivos do surgimento de trincas são a fadiga devido o excesso de tráfego de veículos de grande porte juntamente com a retração térmica do próprio revestimento, outro fator relevante e preocupante relacionado às trincas é o surgimento de painelas que na grande maioria são oriundas

das trincas tipo couro jacaré, principalmente em períodos chuvosos em que a penetração da água no pavimento facilitada pelas trincas contribui para a degradação do revestimento.

Nas pesquisas de levantamento visual contínuo citadas anteriormente o surgimento das patologias estava relacionado a um conjunto de falhas, desde a dificuldade de previsão do aumento do tráfego que sobrevém da inexistência de dados do tráfego local e da falta de planejamento regional que ocasiona o desconhecimento das taxas do real crescimento, até a falta de manutenção, que segundo BERNUCCI (2006) não deve ser feita somente quando necessita de uma correção estrutural ou funcional. Ainda segundo BERNUCCI (2006) para evitar que o pavimento fique em condições críticas devem-se realizar intervenções periódicas de 8 a 10 anos, e manutenções preventivas para garantir o retardamento nas ocorrências superficiais, técnicas simples como aplicação de lama asfáltica ou selagem de trincas podem evitar que pequenos conjuntos de trincas como o da Figura 17, se tornem panelas e prejudiquem ainda mais o pavimento.
