**ANÁLISE DE PATOLOGIAS EXISTENTES NO VIADUTO SOBRE A AVENIDA
MARIA CATARINA CIMINI, LOCALIZADO NO KM 528,9 DA BR-116 EM
CARATINGA-MG.**

**Trabalho de Conclusão de Curso
apresentado ao Curso de Engenharia
Civil das Faculdades DOCTUM de
Caratinga, como requisito parcial à
obtenção do título de Bacharel em
Engenharia Civil.**

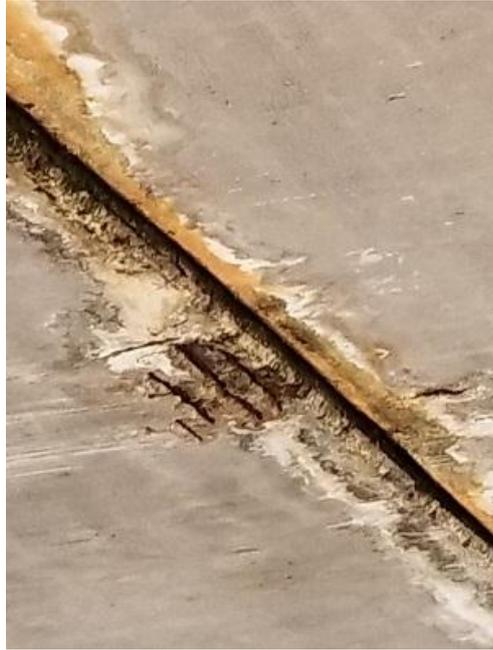
Figura 4.3 – Concreto rompido e ferragens expostas

Pode-se observar que há concreto rompido com ferragens expostas e oxidadas no tabuleiro do viaduto, se não houver intervenção, continuará a expandir a patologia e trará riscos aos usuários e prejuízos financeiros maiores.

De acordo com a ABNT NBR 9452:2016, danos no elemento principal da estrutura pode causar o colapso parcial ou total da obra.

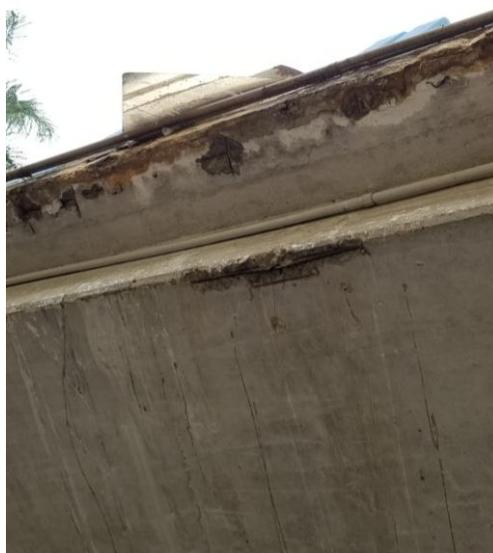
Figura 4.4 – Pontos de concreto rompido e ferragens expostas e oxidadas

O viaduto tem 4,6 metros de altura, a figura acima mostra uma patologia causada pela má utilização do viaduto, na patologia da foto, um caminhão com altura elevada não conseguiu passar pela pista inferior do viaduto, se chocando contra a estrutura e ocasionando rompimento do concreto, expondo as ferragens.

Segundo a ABNT NBR 9452:2016, trata de um dano ao elemento estrutural complementar, não causando nenhum comprometimento estrutural.

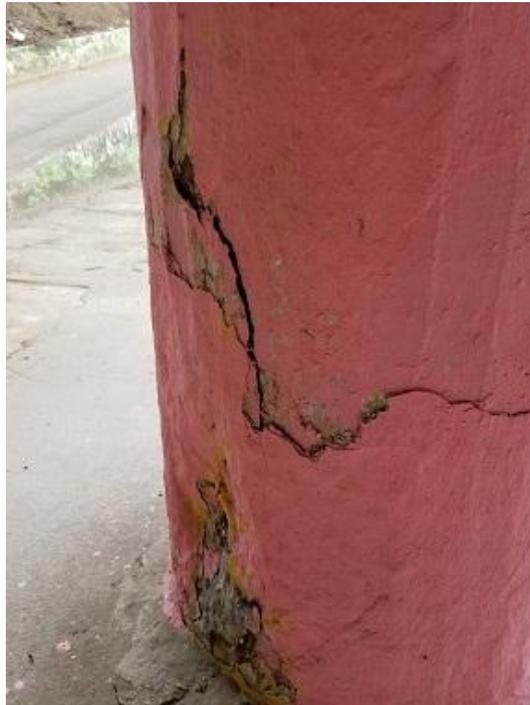
Figura 4.5 – Desagregação do concreto no pilar

A figura 4.3 mostra uma patologia descrita como deslocamento do concreto ou também chamada como desagregação do concreto, ela se caracteriza pelo rompimento e destacamento do concreto superficial, comumente o fenômeno ocorre por tensões de tração acima da resistência do concreto, pode ser causado também por cargas excessivas e pela corrosão das armaduras, causando expulsão do concreto.

A norma ABNT NBR 9452:2016 classifica a patologia encontrada no pilar de sustentação como elemento estrutural primário, podendo causar sérios danos no viaduto em questão.

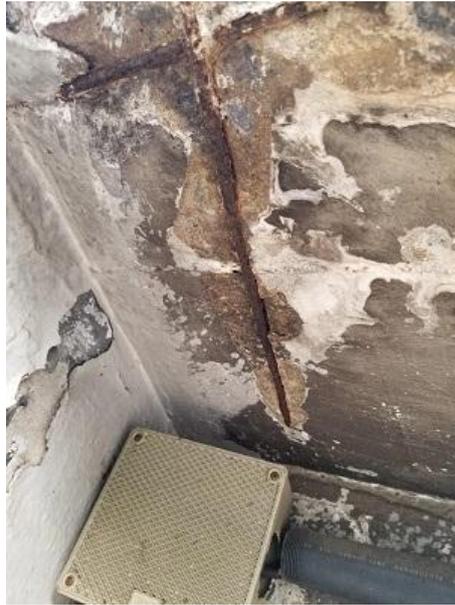
Figura 4.6 – Cobrimento insuficiente de concreto, expondo as armaduras ao tempo

A figura 4.4 retrata as condições da laje da passarela do viaduto, onde o cobrimento do concreto parece ser mínimo, o que seria um erro de execução, a falta de cobrimento das armaduras faz com que elas fiquem expostas aos agentes agravantes, a oxidação é uma delas.

De acordo com a ABNT NBR 9452:2016, esta patologia pode ser classificada como elemento estrutural secundário podendo causar ruptura localizada.

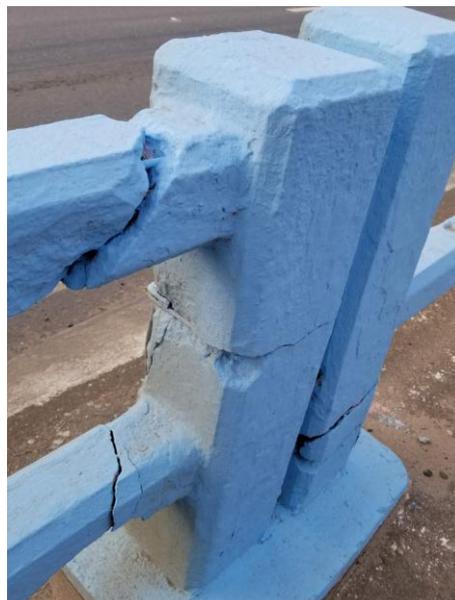
Figura 4.5 – Guarda Corpo do viaduto com sua estrutura danificada

Segundo a ABNT NBR 9452:2016, o guarda corpo é um elemento complementar e suas patologias não comprometem a estrutura. O concreto está rompido, estando seguro apenas pelas armaduras.
