MANIFESTAÇÕES PATOLÓGICAS EM FACHADAS: ESTUDO DE CASO

PATHOLOGICAL MANIFESTATIONS ON EXTERNAL WALLS: CASE STUDY

Brandown Willian Lins Silva¹
Bruno Pacheco Oliveira²
Camila Alves da Silva³

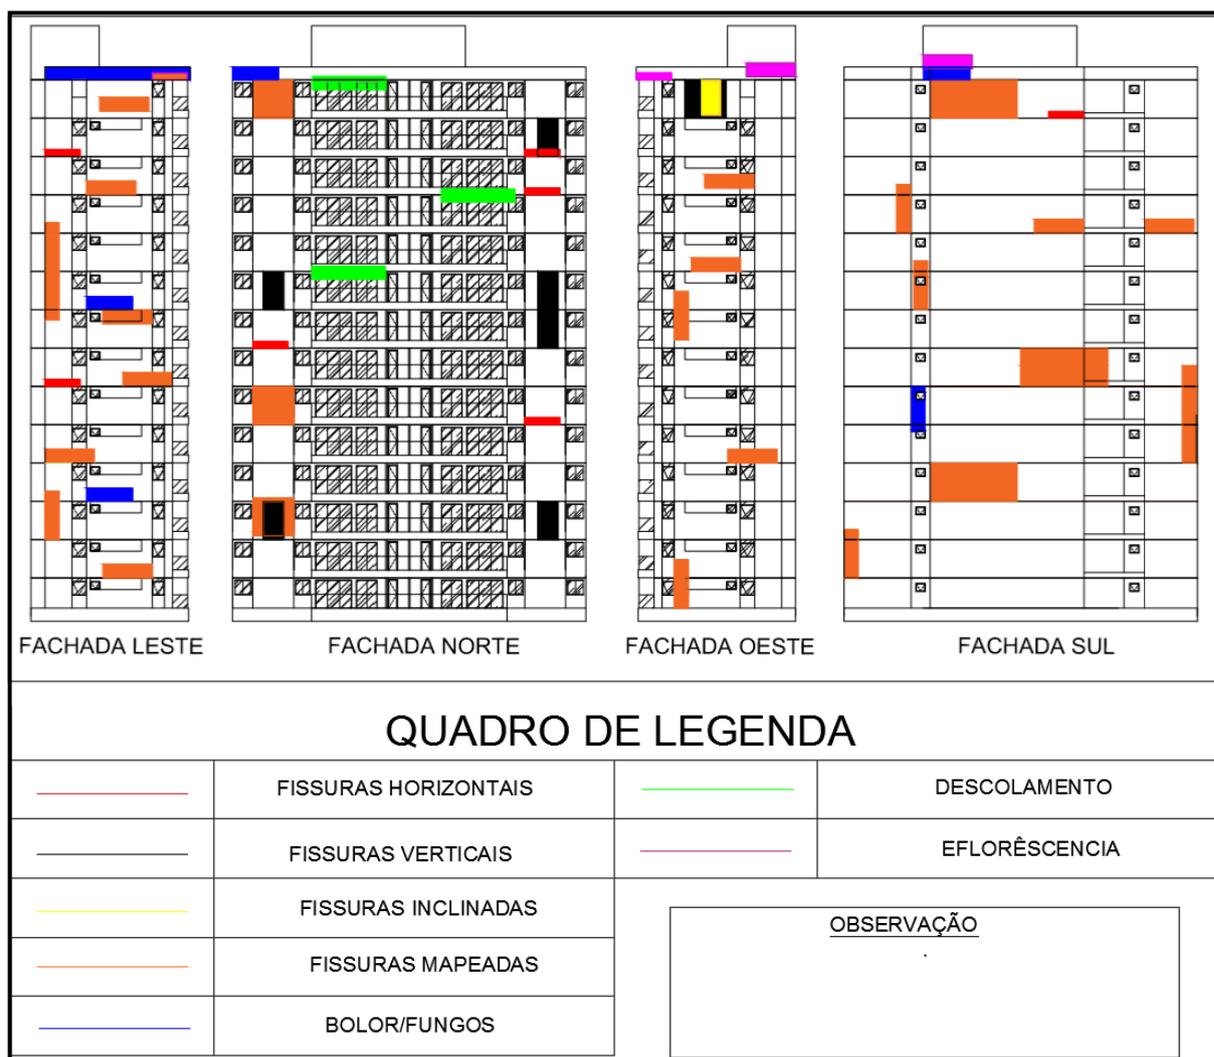
Figura 13: Distribuição das patologias pelas fachadas da Torre B.

A Torre B caracteriza-se por apresentar em várias partes da fachada sul e leste, a presença de bolor e fissuras mapeadas. Nestas áreas mais danificadas a presença do bolor é perceptível devido a umidade se infiltrando entre a união da estrutura do telhado e a argamassa da parede. Há outros pontos com patologias nas paredes externas do banheiro, onde se notou a falta de exposição a luz solar durante a maior parte do dia, em que influencia na permanência e o acúmulo de bolor e as vegetações ao redor.

Já as demais patologias se encontram em pontos isolados, com a manifestação de fissuras (horizontais, verticais e inclinadas), cujas possíveis causas podem ser: falta de amarração, ausência de verga e contra verga, ou movimentação diferencial da estrutura. Já a eflorescência foi identificada somente na parte externa da caixa de água, devido a umidade ter infiltrado na fachada oeste.

Na Figura 13, é apresentada uma representação esquemática com a distribuição das manifestações patológicas, sendo nas quatro fachadas da Torre B, para que se tenha uma melhor visualização dos pontos onde se incidem as patologias.

De acordo com a NBR 15575 (ABNT, 2013), as áreas observadas da fachada que apresentam alguma inconformidade, devem ser reparadas, bem como identificar e eliminar as causas dos danos, e seguindo cautelosamente a determinação da vida útil de projeto que foi dimensionado pela incorporadora.
