**MANIFESTAÇÕES PATOLÓGICAS EM MONUMENTOS HISTÓRICOS: ESTUDO
DE CASO REALIZADO NO PRÉDIO DA CEMIG DE TEÓFILO OTONI - MG**

**Trabalho de Conclusão de Curso
apresentado ao Curso de Engenharia
Civil das Faculdades Unificadas de
Teófilo Otoni, como requisito parcial
para a obtenção do grau de bacharel
em Engenharia Civil.**

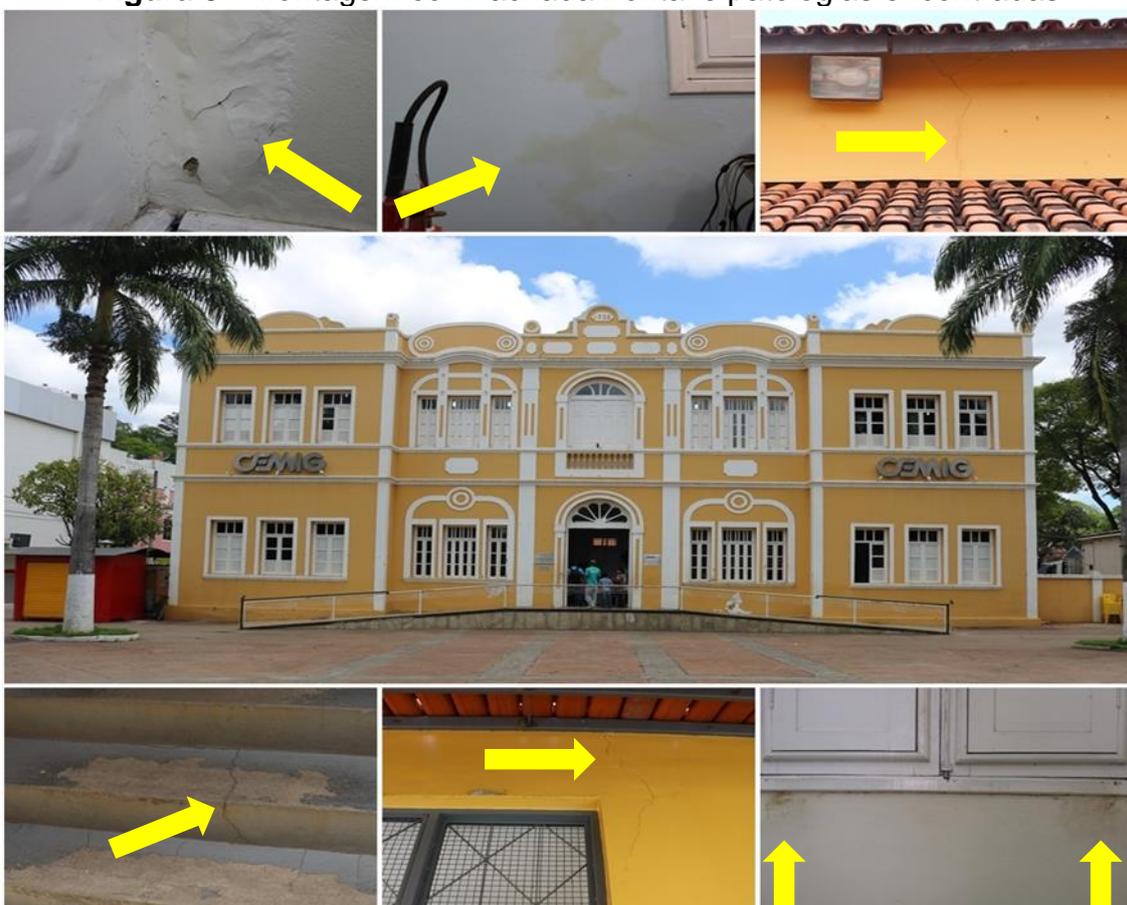
Figura 5 - Montagem com fachada frontal e patologias encontradas

O Prédio da CEMIG, localizado na cidade de Teófilo Otoni, datado em 29 de fevereiro de 1928, apresenta diversos danos como pode ser visto na figura 5. Dentre as manifestações mais preocupantes, destacam-se as bolhas de umidade e infiltração, fissuras, e florescências, bolor e descolamento de revestimentos.

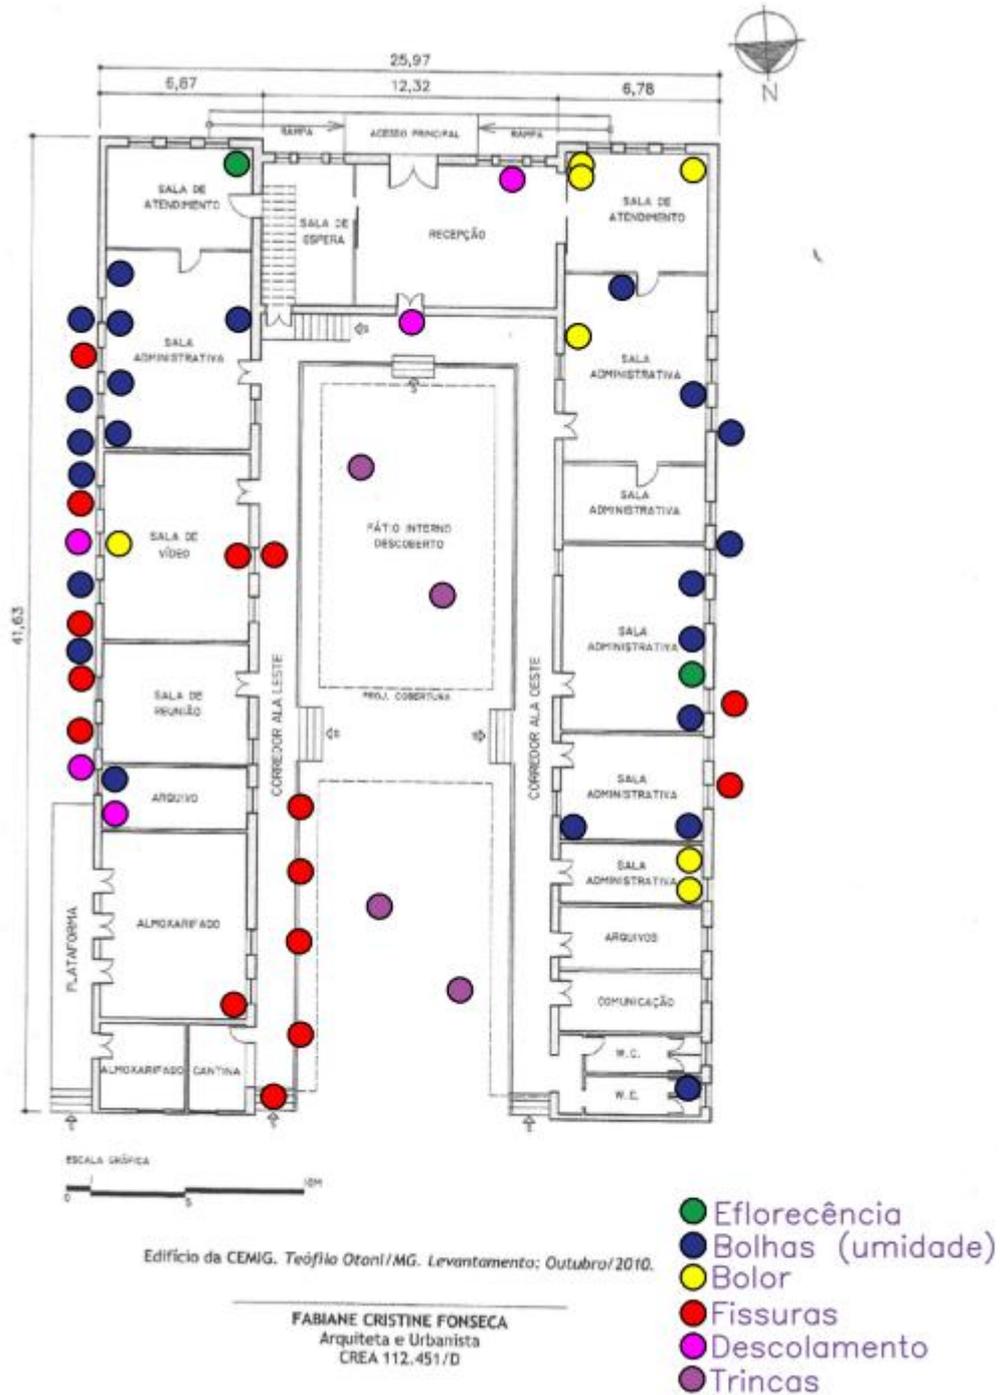
Figura 6 - Mapeamento das patologias do 1º Pavimento

Nas Figuras 6 e 7 é apresentado o mapeamento das patologias do primeiro e segundo pavimento do prédio da CEMIG, onde podem ser visualizados os tipos de patologias de acordo com a cor designada, conforme a legenda.

bolhas de umidade, relacionada, neste caso, com a infiltração do telhado na ala leste, que possui uma inclinação bastante acentuada.

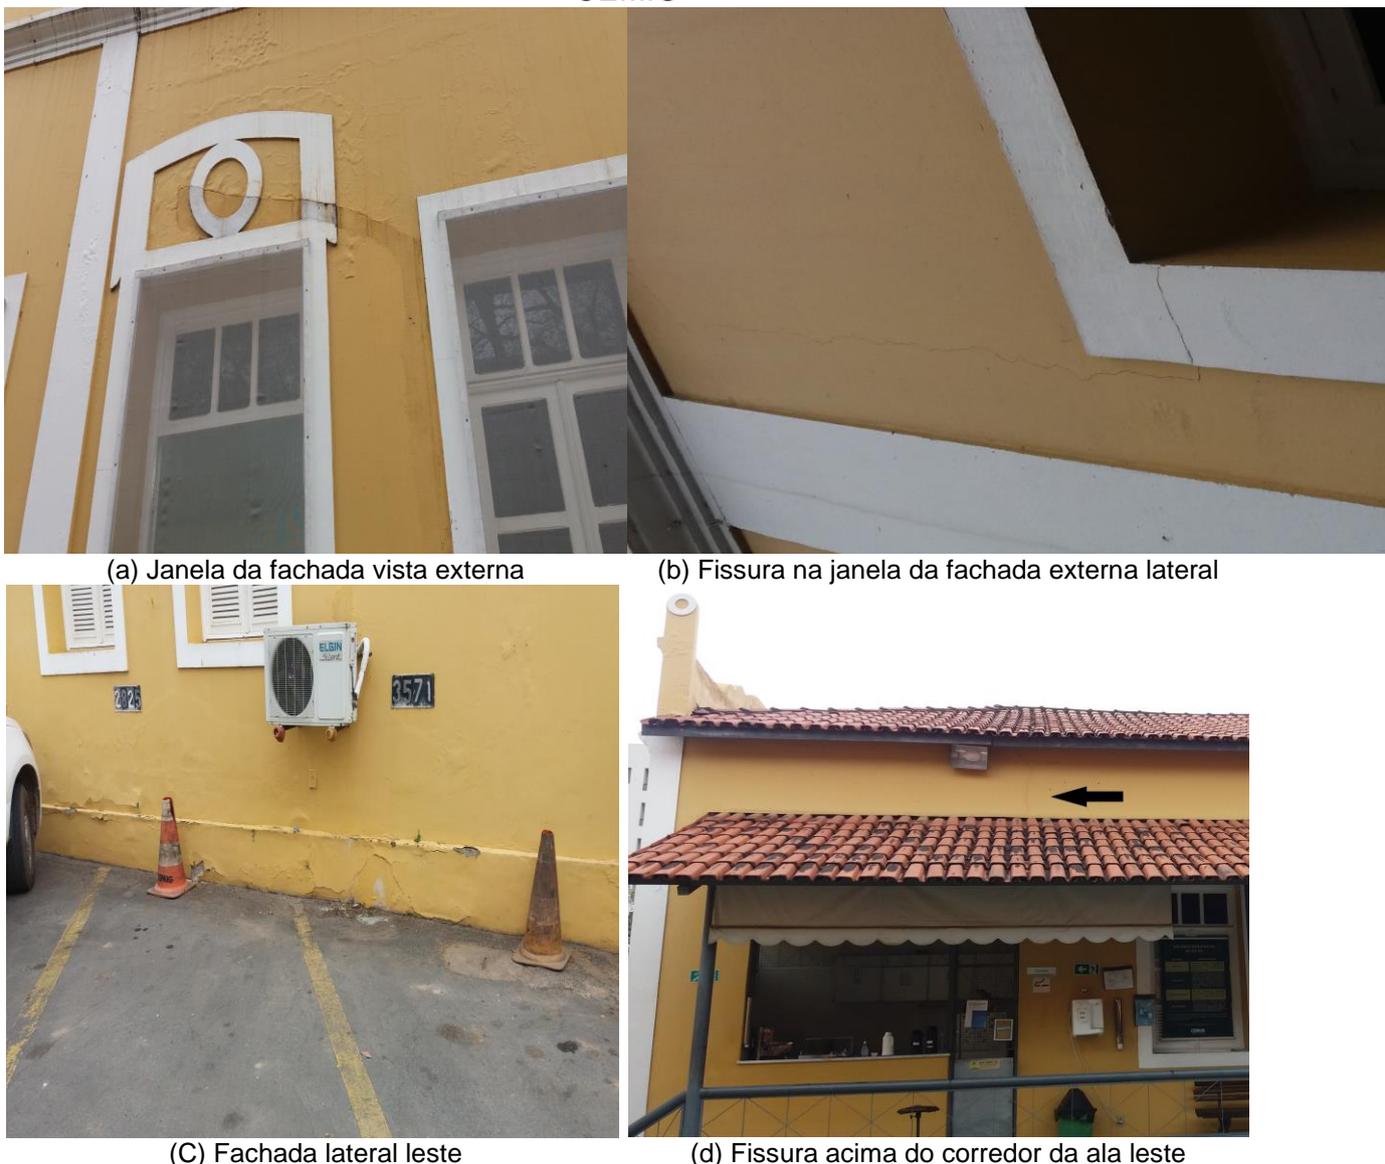
Figura 8 - Fissuras encontradas (parte interna e externa) no Prédio da CEMIG

Para as fissuras verificaram-se pequenas aberturas nas paredes, chegando até 0,5 mm e as trincas de 0,5 mm a 1,5 mm.

É possível localizar fissuras de diferentes geometrias por todo edifício, tanto na área externa como na área interna. As Figuras 8.a, 8.b, 8.c e 8.d a seguir mostram esses casos nos dois tipos de local:

A substituição do revestimento é o mais aconselhado para o dano de fissuras superficiais. Contudo, o valor elevado de execução, assim como a inviabilidade de mudanças bruscas na fachada do prédio, devido ao seu tombamento, o ideal seria a execução da impermeabilização e vedação dessas fissuras, acompanhado de sua manutenção e seguida por um acabamento através da pintura da fachada.

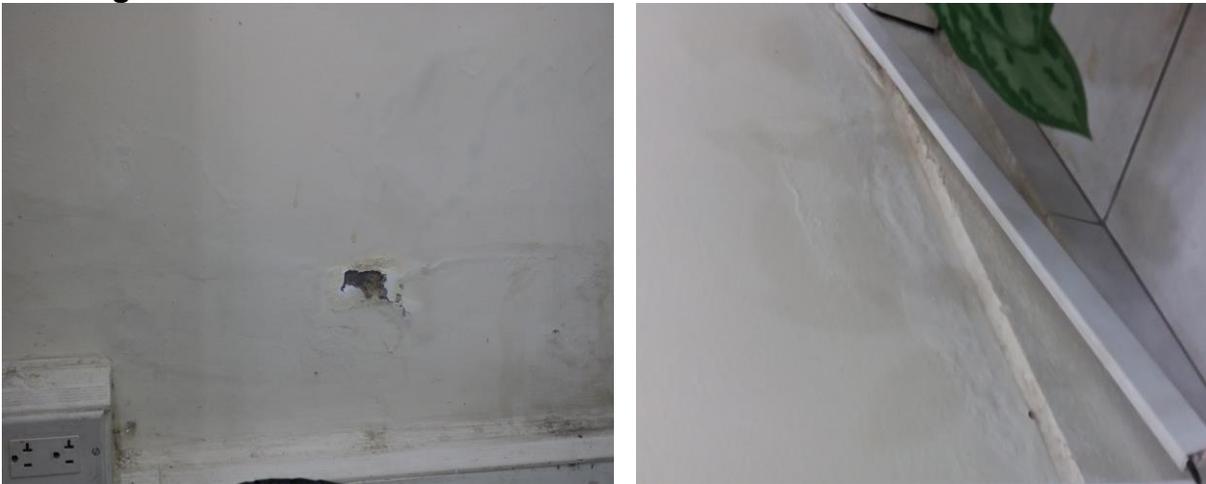
Figura 9 - Eflorescências encontradas no Prédio da CEMIG

Estas patologias estão presentes em variados pontos bastante visíveis pelo prédio, o bolor e a eflorescência ao redor dos descolamentos de revestimento, como mostra as figuras 9 e 10. Essas patologias podem ter diversas origens, nesse caso as suas causas mais prováveis são as infiltrações e a umidade excessiva presente em regiões do prédio que ocasionam as eflorescências.

Para eflorescências e bolores, a conduta ideal para os casos em questão seria a manutenção do sistema hidráulico do prédio, assim como a execução de proteções do tipo pingadeira sobre as platibandas, para que a água proveniente da chuva não escorra sobre o revestimento, evitando a aparição de manchas em forma de corrimento. Essas alternativas sanariam a umidade presente no prédio, o que inibiria a ação dos organismos biodeterioradores e as reações que ocasionam a eflorescência.

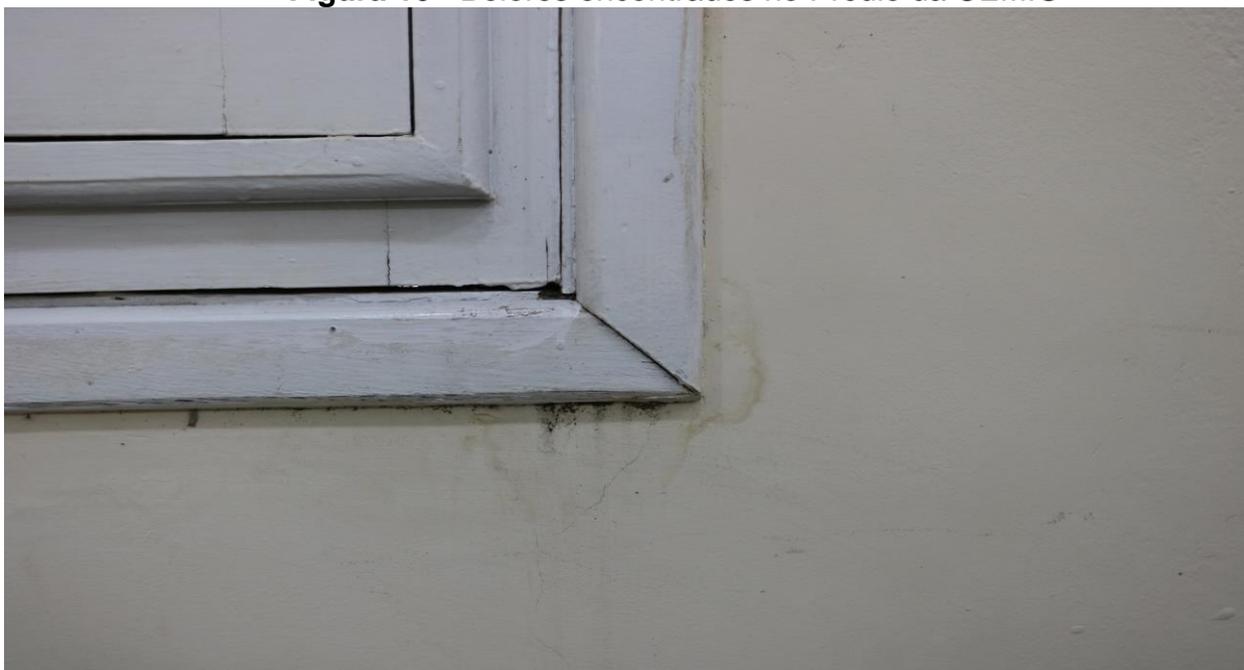
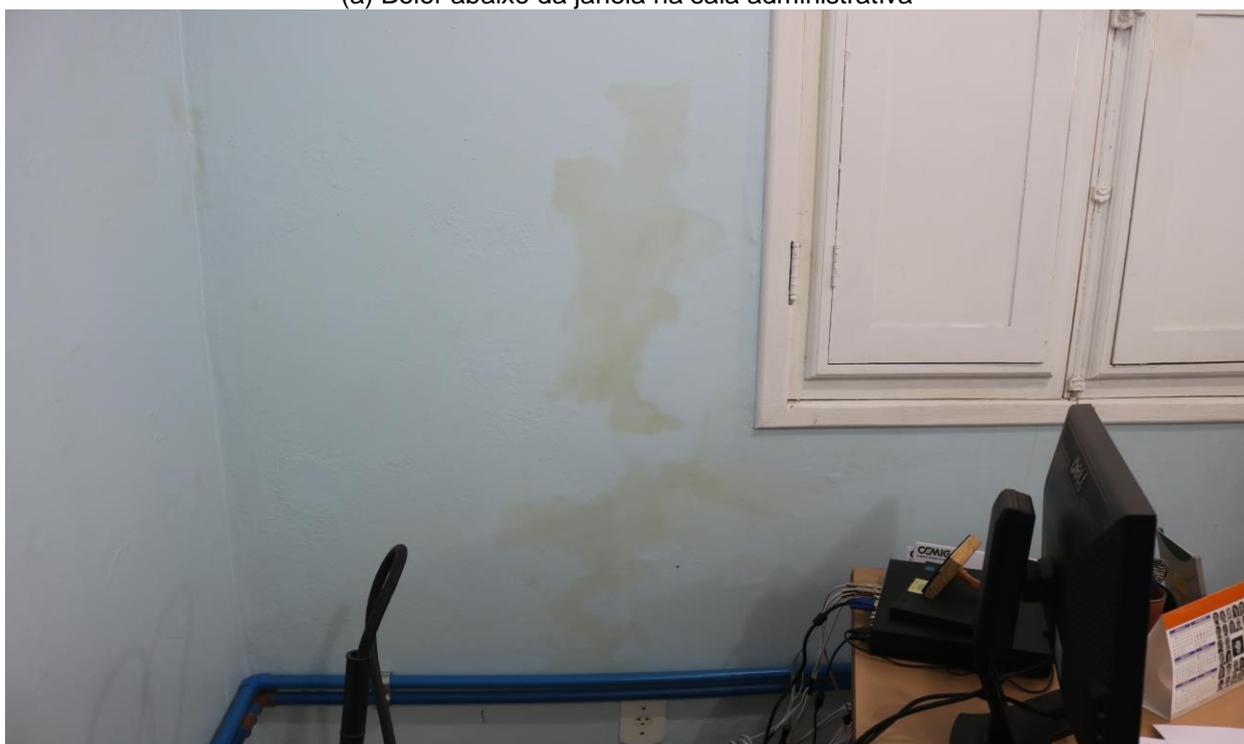
Figura 10 - Bolores encontrados no Prédio da CEMIG

(a) Bolor abaixo da janela na sala administrativa

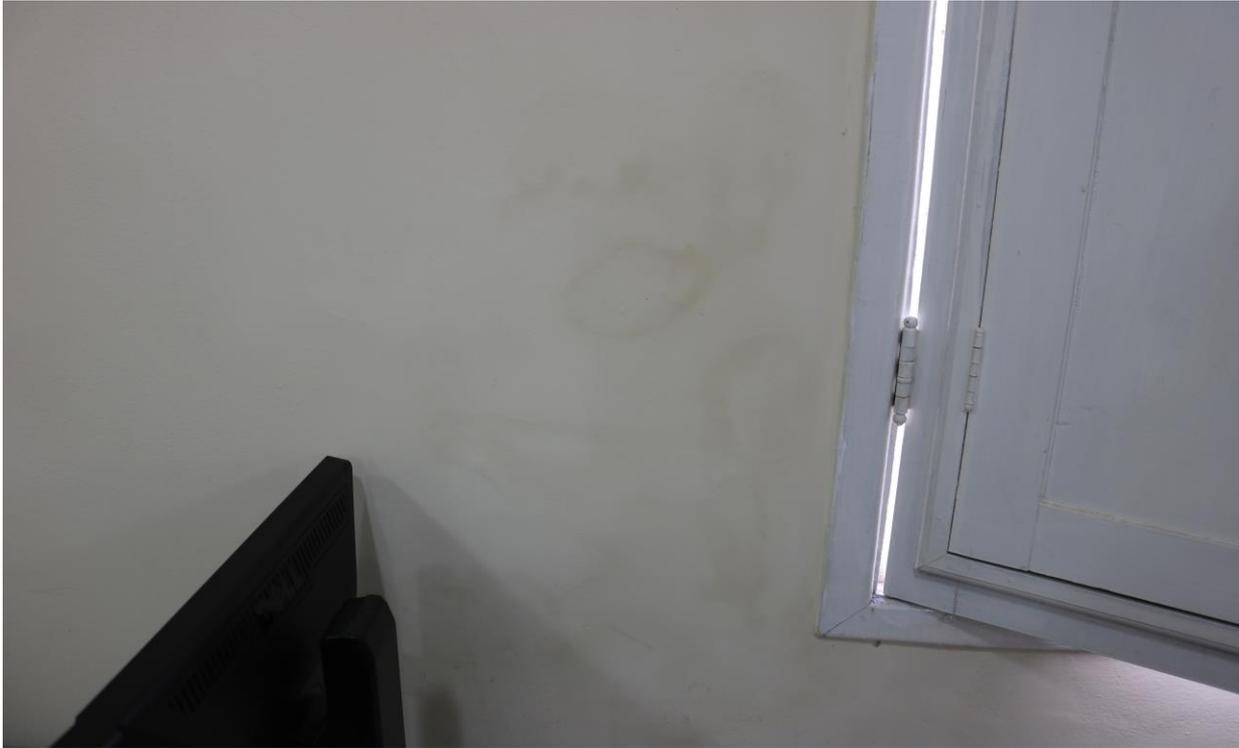
(b) Bolor localizado na sala de atendimento

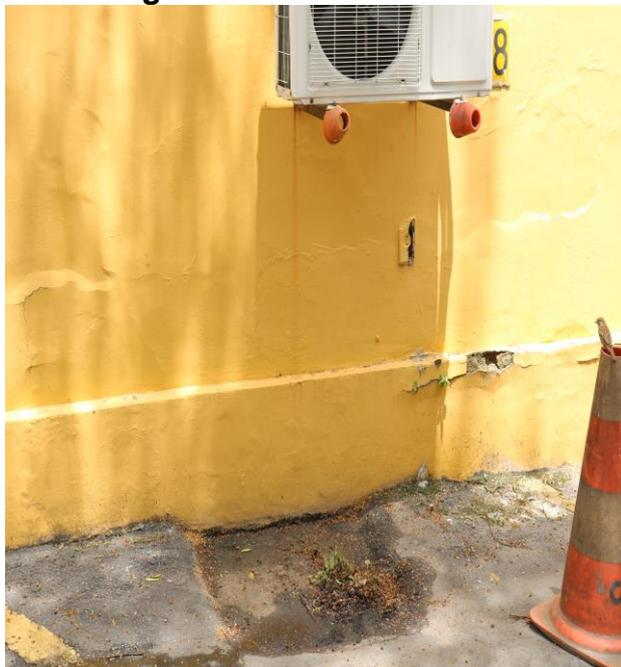
(a) Descolamento parte externa

No que diz respeito ao descolamento do revestimento, só pode ser solucionado através da sua renovação, assim como também a erradicação dos problemas com umidade, tal como vazamentos e ausência de estruturas que protegem a edificação contra águas fluviais.

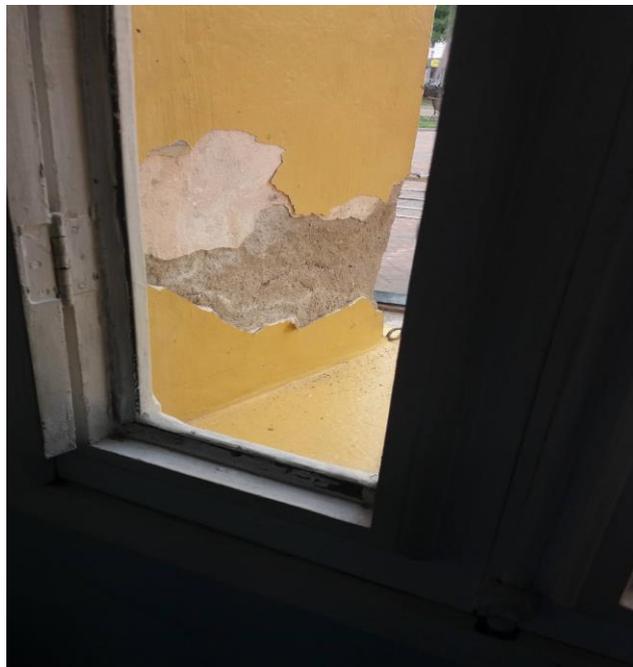
(b) Descolamento cima do peitoril na janela frontal do prédio

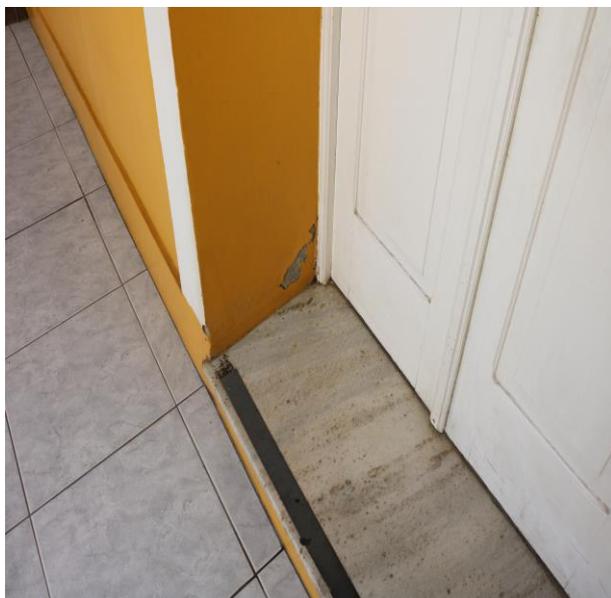
(c) Entrada interna da recepção

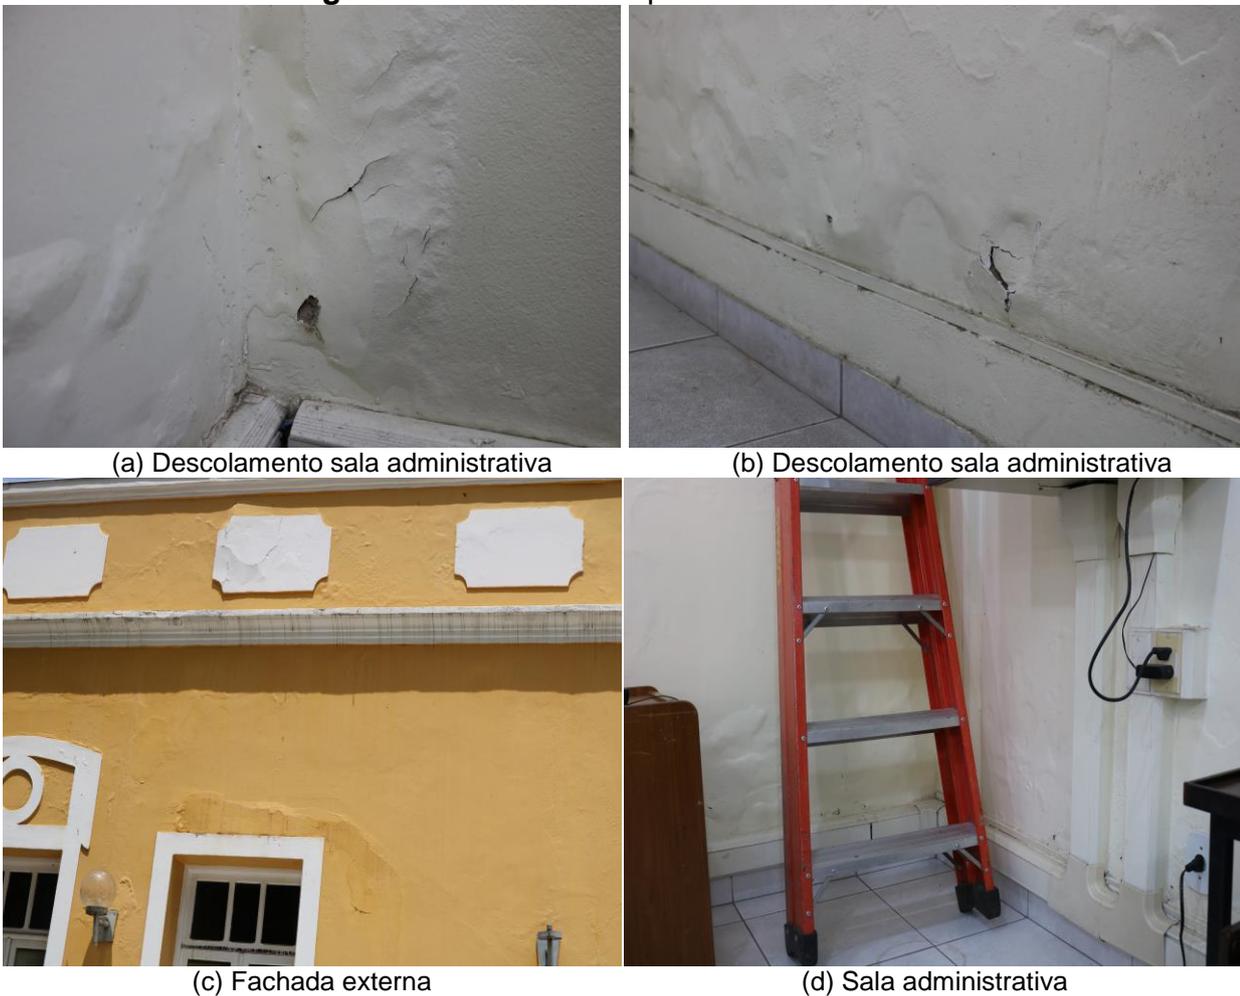
Figura 12 - Bolhas e Empolamento de revestimentos

A perda de adesão ocorre devido a tensões geradas que ultrapassam a capacidade de aderência. Um dos primeiros sinais apresentados por este tipo de patologia é o acontecimento de um som cavo nas camadas superficiais do revestimento, como apresentado Figura 12:

As medidas de reparo a serem tomadas dependem das condições das bolhas e empolamento. Para as bolhas que não baixarem o seu volume é necessário à remoção através de raspagem e lixando as regiões afetadas, após esse processo repinte com tinta acrílica, indicada para interiores.
