**AVALIAÇÃO DE IMPACTO DO DESMONTE DE ROCHAS COM  
EXPLOSIVOS EM EDIFICAÇÕES VIZINHAS AO BRITADOR SÃO GERALDO EM  
CARATINGA-MG**

Trabalho de conclusão de curso apresentado ao Curso de Engenharia Civil das Faculdades Integradas de Caratinga, como requisito parcial à obtenção do título de Bacharel em Engenharia Civil.

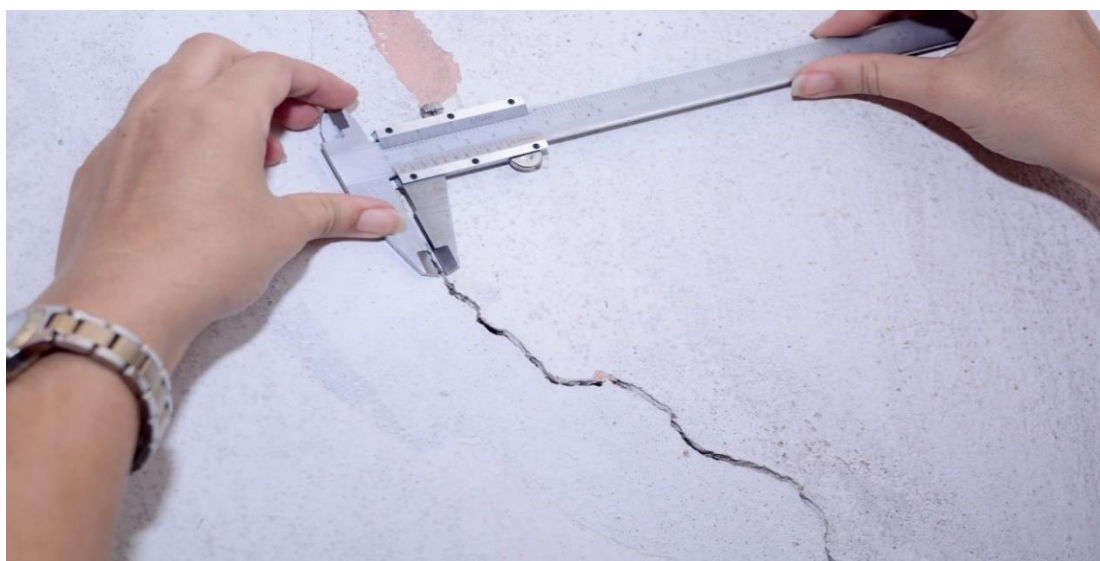
**Figura 15** Medição com paquímetro

Conforme identificadas as áreas afetadas, as patologias foram medidas com o uso de um paquímetro, aparelho usado para medir dimensões lineares, com isso foi possível definir a espessura de cada patologia (figura 15).

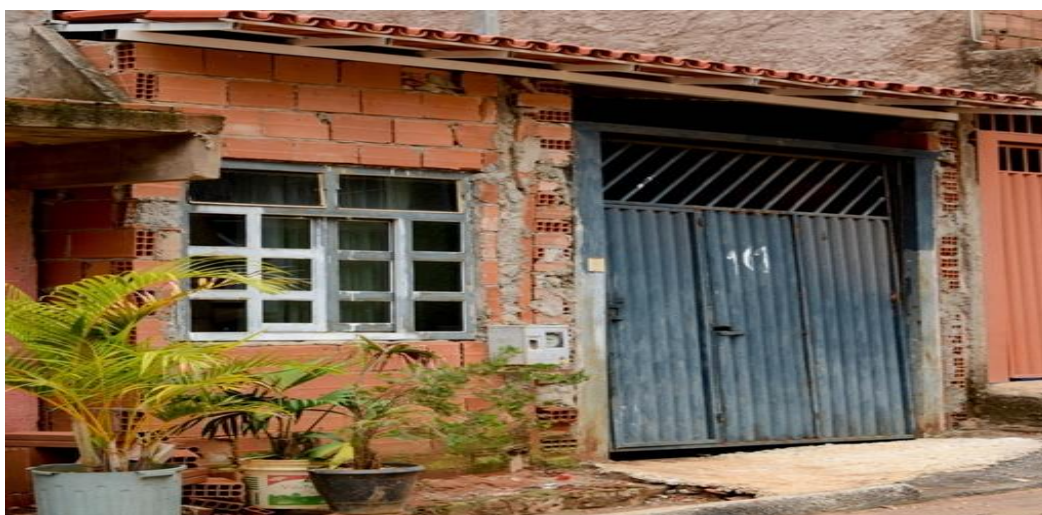
**Figura 16** Construção 05 com paredes autoportante

Com base no exposto no parágrafo anterior, as fissuras observadas na construção 05, podem ter como causa inicial ou agravante, a utilização de tijolos cerâmicos vazados de vedação (assentados em pé, ou seja com largura de 9 cm), para um sistema construtivo autoportante. A fundação desta obra, segundo informações do proprietário da mesma, foi em sapata corrida. É necessário verificar a profundidade de assentamento desta fundação, pois, o solo até 2 metros de profundidade não tem resistência adequada para suporte de uma fundação. Com isto, o aparecimento de fissuras pode ter sido agravado, pois a alvenaria estrutural é muito sensível aos recalques diferenciais.
