**REDE DOCTUM DE ENSINO
INSTITUTO TECNOLÓGICO DE CARATINGA
CURSO SUPERIOR DE ENGENHARIA CIVIL**

**A IMPORTÂNCIA DA INSPEÇÃO E A ANÁLISE DAS EDIFICAÇÕES ATRAVÉS DO
LAUDO TÉCNICO DE VISTORIA PREDIAL**

In this work, we present basic concepts of maintenance and inspection of buildings, addressing the main anomalies found in a building and the realization and implementation of a Technical Appraisal of Building Inspection in the Maria Lina Building, located in that city.

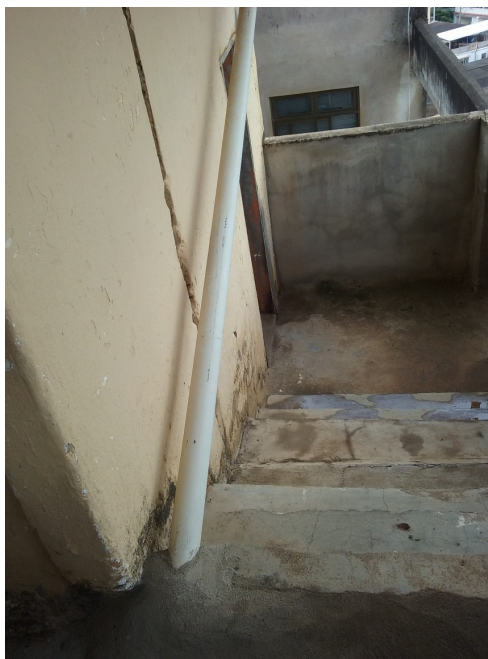
Figura 6: Escada sem corrimão no acesso à cobertura do Edifício Maria Lina

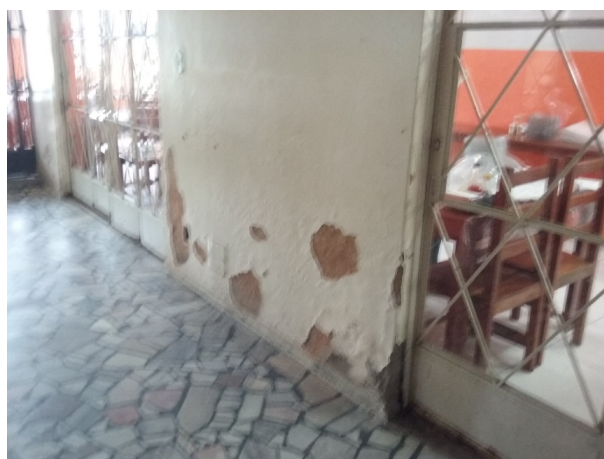
Figura 15: Destacamento do revestimento na galeria do Edifício Maria Lina

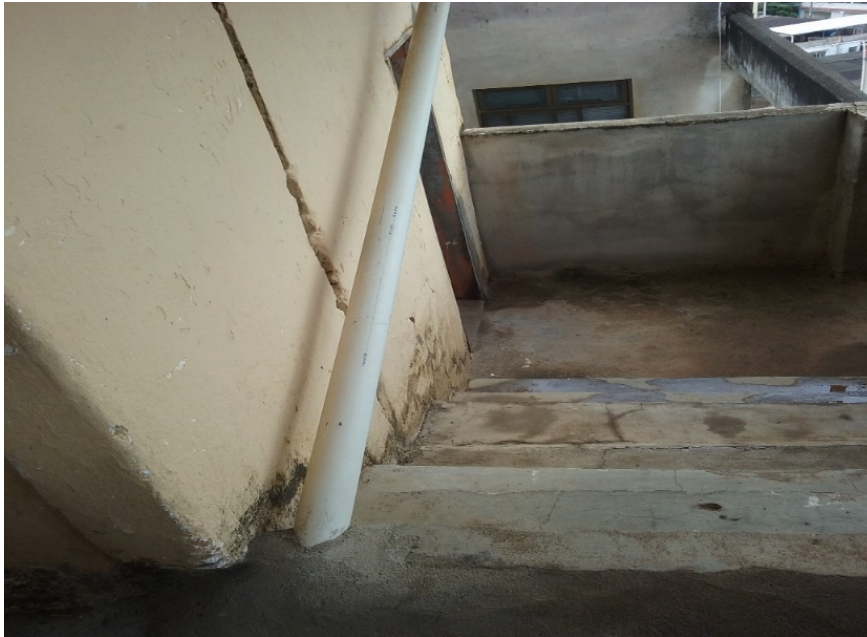
7.1.1- Falta de Corrimão na escada

Figura 22: Foto da escada de acesso a cobertura

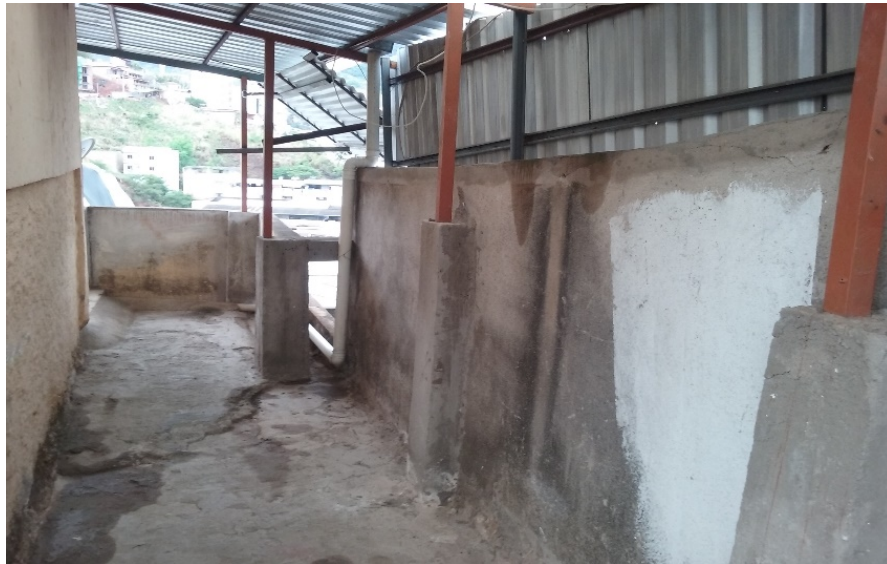
7.1.2- Desnívelamento do piso

Figura 23: Foto do Hall de circulação da cobertura

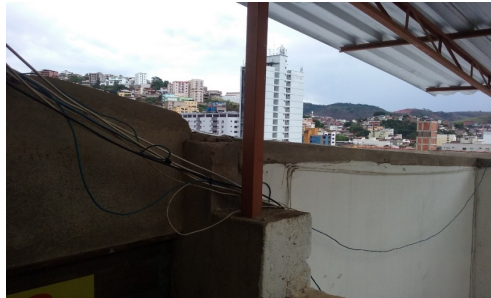
Figura 24: Foto do Hall de circulação da cobertura com fiação elétrica exposta

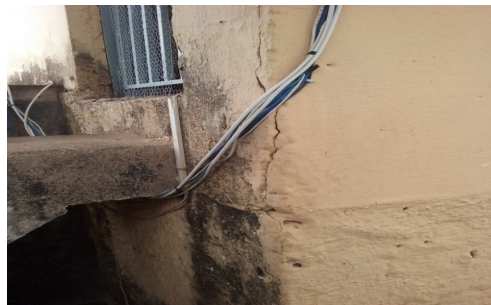
Figura 25: Foto da cobertura com fiação elétrica exposta

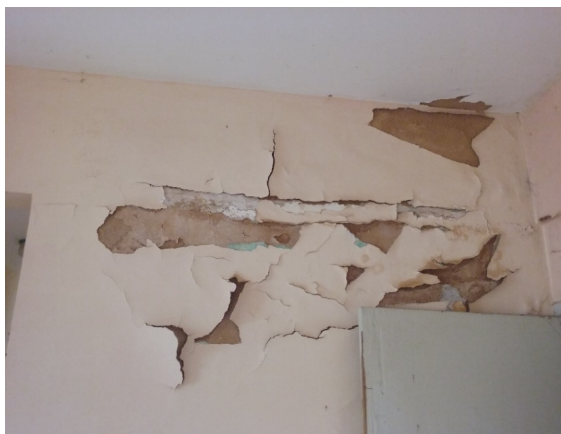
Figura 26: Foto do apartamento 308, deslocamento de revestimento na parede da sala.

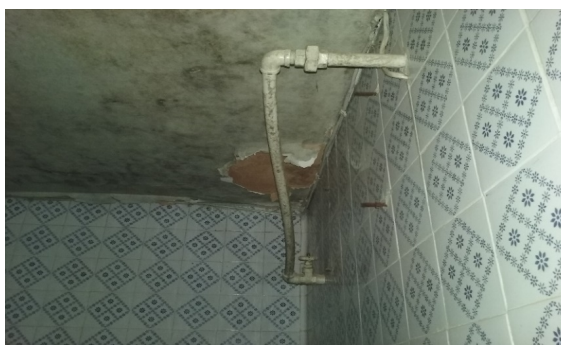
Figura 27: Foto do apartamento 308, deslocamento de revestimento na parede do banheiro.

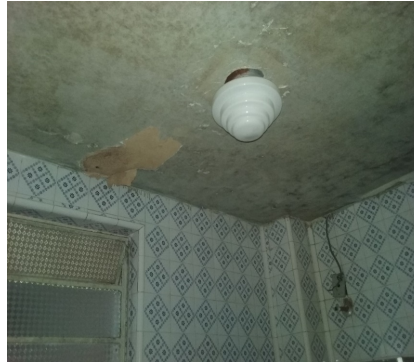
Figura 28: Foto do apartamento 308, deslocamento de revestimento no teto do banheiro social.

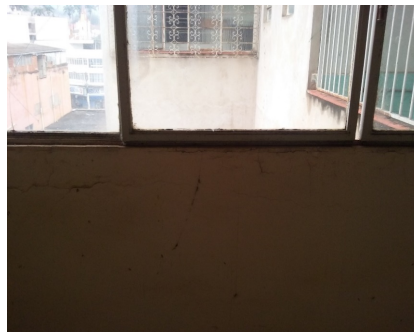
Figura 29: Foto do apartamento 308, deslocamento de revestimento em baixo da janela.

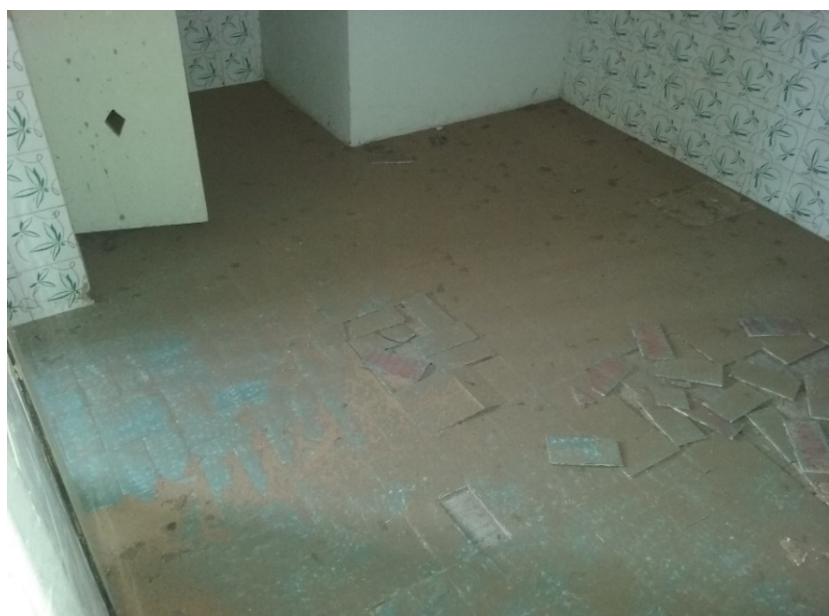
7.2.2- Deslocamento do revestimento cerâmico

Figura 30: Foto do apartamento 308, deslocamento de revestimento cerâmico.

- **Classificação:** Anomalia e falha;
- **Manifestação:** Movimentação do revestimento cerâmico e estufamento.
- **Causa:** Essas movimentações podem ser causadas pela umidade através de vazamentos ou infiltrações, pela escolha incorreta do rejunte, pela técnica de assentamento incorreta. O estufamento pode ser observado pelo som cavo à percussão causados pelo revestimento cerâmico quando o mesmo perde aderência com o revestimento de argamassa do piso

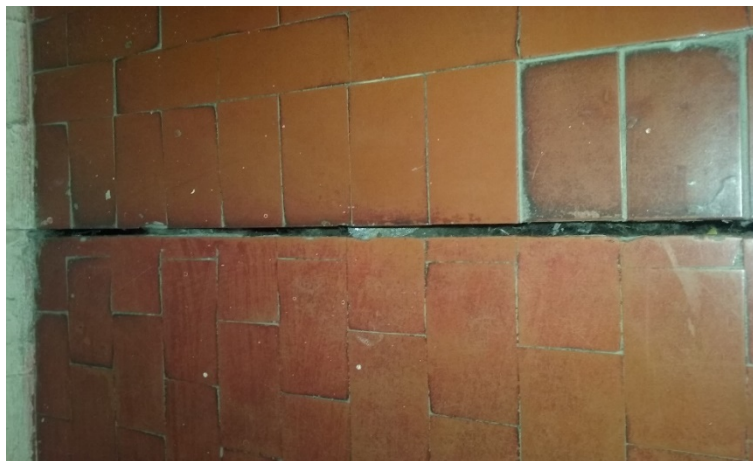
7.3.1- Separação do piso no corredor

Figura 31: Foto da separação do piso do corredor interno do 3 pavimento

- **Classificação:** Falha;
- **Manifestação:** Separação do piso pela junta de dilatação.
- **Causa:** Junta de dilatação do piso executada de maneira incorreta. O material usado entre as duas lajes é argamassa, e o mesmo não possui como característica ser flexível, com isso quando é exigido pela estrutura, a junta de dilatação não suporta os esforços solicitados causando o aparecimento desse espaçamento que mais parece uma fissura.
- **Ação:** Substituição de toda a argamassa presente na junta de dilatação, realizar uma limpeza para a retirada de todas as impurezas presentes no local, secar, colocar um limitador de profundidade de polietileno, proteger as bordas da junta com fita crepe e após esse processo injetar um material flexível adequado para o local. Esse material é epóxi que possui em sua fórmula resina e endurecedor. .
- **Risco:** Médio

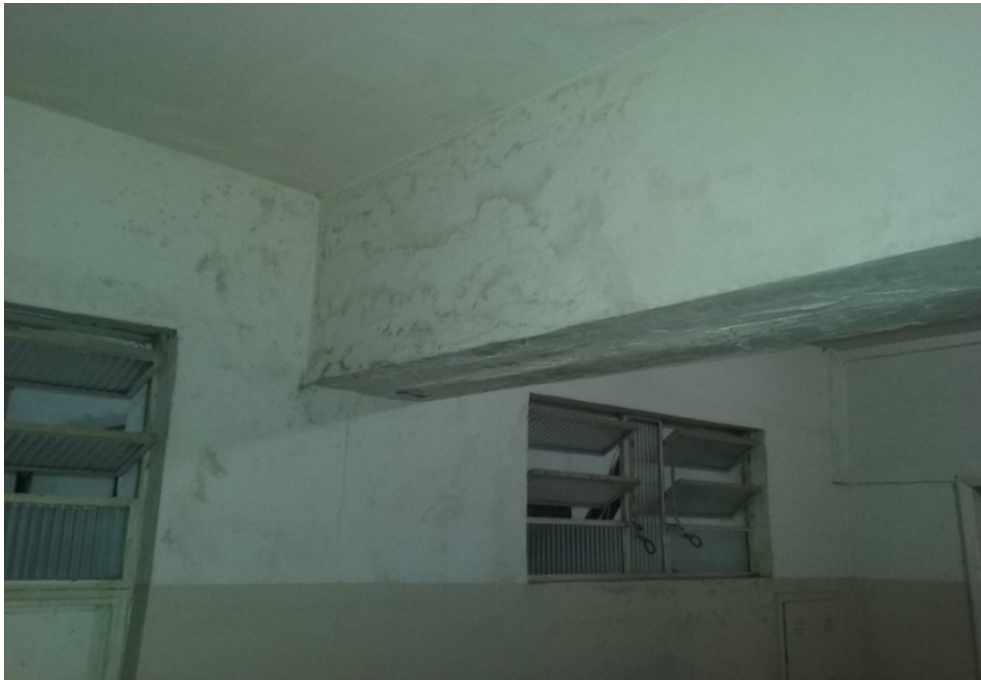
7.3.2- Bolor na viga

Figura 32: Foto de bolor na viga nos corredores internos do edifício

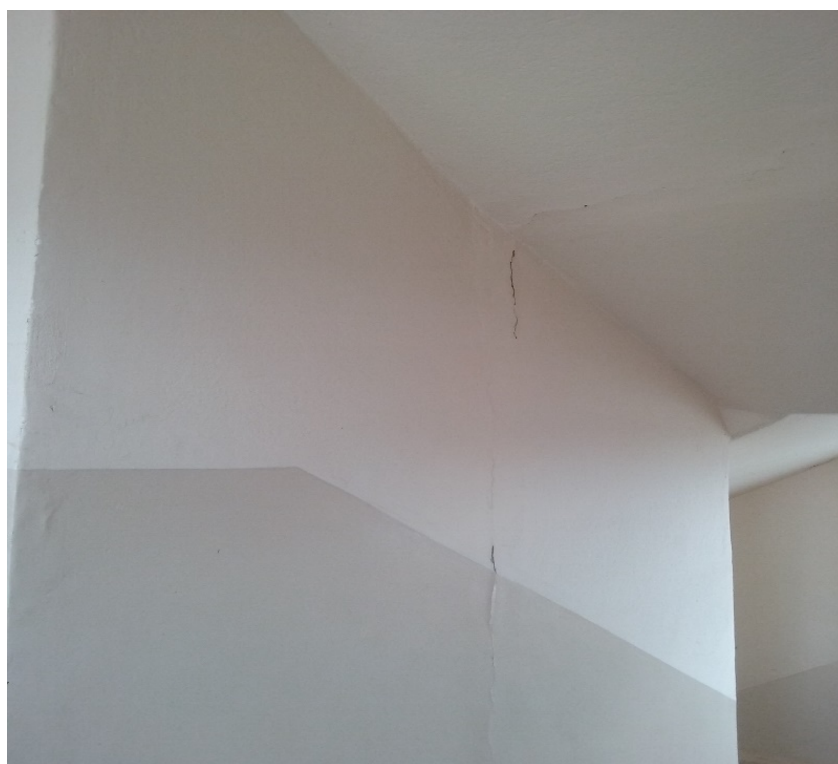
7.3.3- Fissura na alvenaria da escada

Figura 33: Foto de fissura em alvenaria na escada de acesso para os apartamentos.

- **Classificação:** Anomalia;
- **Manifestação:** Fissuras que podem contribuir com o destacamento do revestimento e reboco.
- **Causa:** Proveniente de uma sobrecarga causando uma deformação transversal da argamassa sobre tensões de compressão dos componentes de alvenaria.
- **Ação:** Remoção de todo o revestimento e reboco da parede numa faixa de 10 a 15 cm, uma implantação de uma malha de metal para expandir os esforços, a mesma deverá ser fixada na alvenaria com o emprego de pregos e em seguida executar um chapisco e o revestimento de argamassa.
- **Risco:** Mínimo

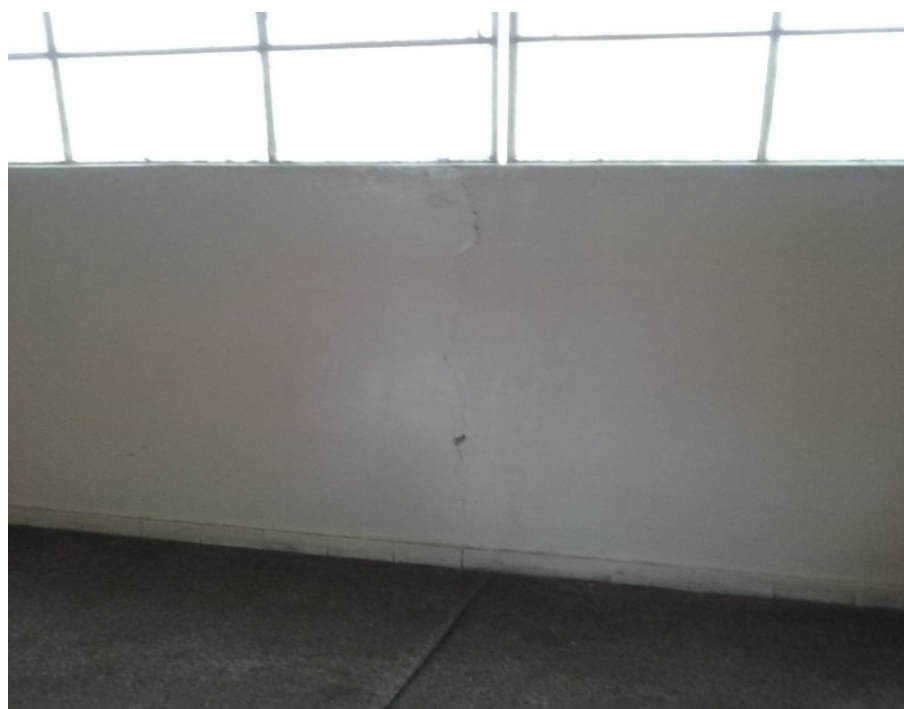
7.3.4- Fissura na alvenaria abaixo janela

Figura 34: Foto de fissura em alvenaria abaixo das janelas dos corredores.

- **Classificação:** Anomalia;
- **Manifestação:** Fissura vertical que pode contribuir com o destacamento do revestimento e reboco.
- **Causa:** Não execução de verga e contra verga de concreto acima e abaixo do janela. A fissura aqui apresentada foi causada pela ação da flecha da viga sobre a janela, transmitido a ela uma parte da carga e a mesma se dissipando através da alvenaria ocasionado fissuras.
- **Ação:** Execução de verga e contra verga na janela. Deverá retirar a janela e com isso executá-las em cima e embaixo, lembrando que a janela deverá ser substituída por outra de dimensões menores.
- **Risco:** Mínimo

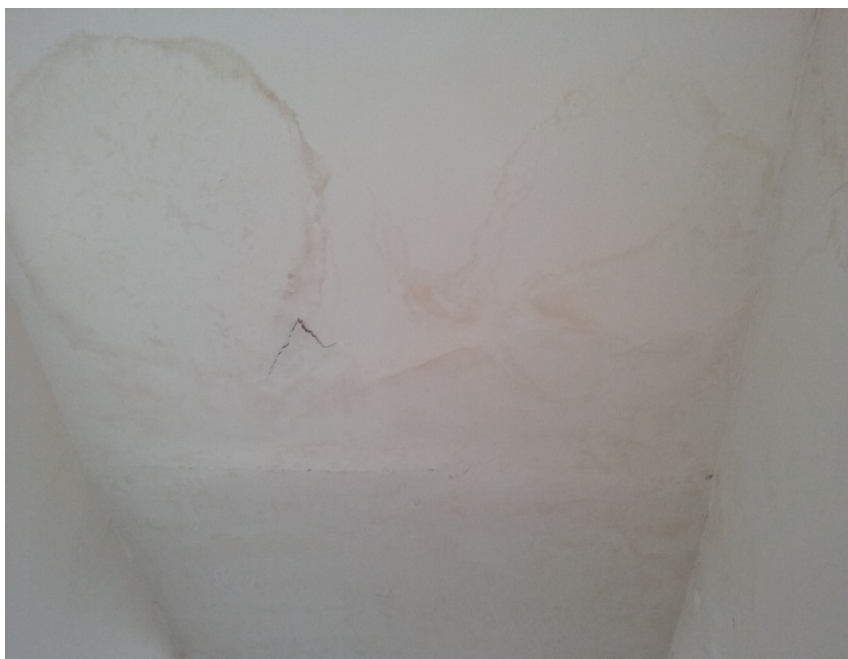
7.3.5- Infiltração de água

Figura 35: Foto de infiltração de água no teto da escada de acesso aos apartamentos.

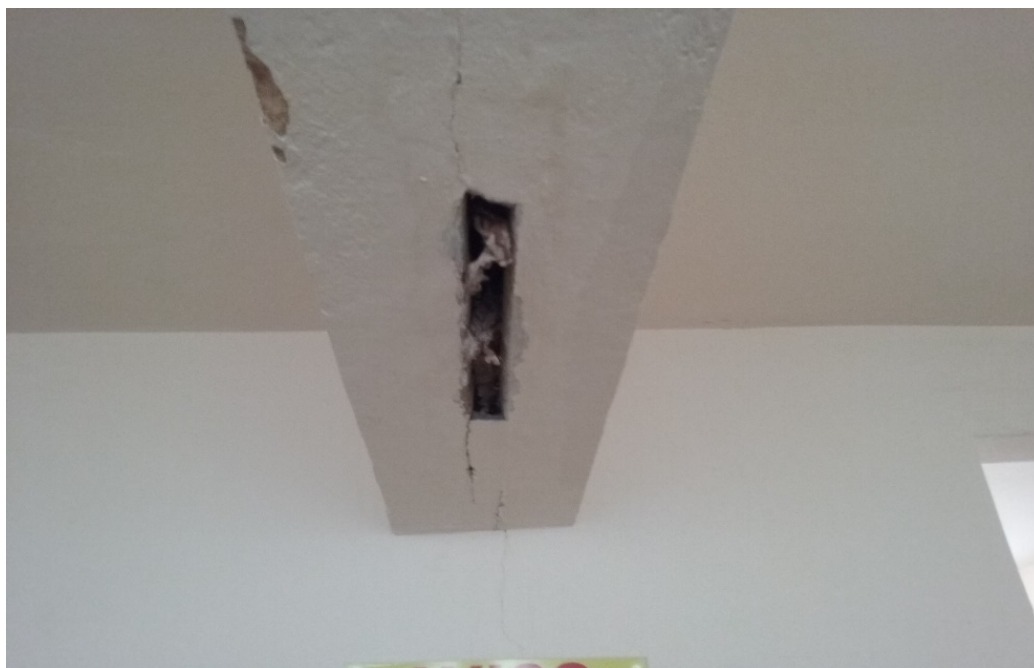
7.3.6- deslocamento do revestimento da viga

Figura 36: Foto de deslocamento do revestimento da viga.

- **Classificação:** Falha;
- **Manifestação:** Destacamento do revestimento da junta de dilatação de duas vigas paralelas.
- **Causa:** Execução de um material incompatível para junta de dilatação, pois o material empregado foi argamassa, logo a ocorrência de deslocamento e fissuras ao longo da viga, pois a argamassa não tem por característica ser um material flexível.
- **Ação:** Substituição de toda a argamassa presente na junta de dilatação, realizar uma limpeza para a retirada de todas as impurezas presentes no local, secar, colocar um limitador de profundidade de polietileno, proteger as bordas da junta com fita crepe e após esse processo injetar um material flexível adequado para o local. O material empregado é um selante monocomponente a base de poliuretano e tixotrópico, que escorre em sua aplicação.
- **Risco:** Médio

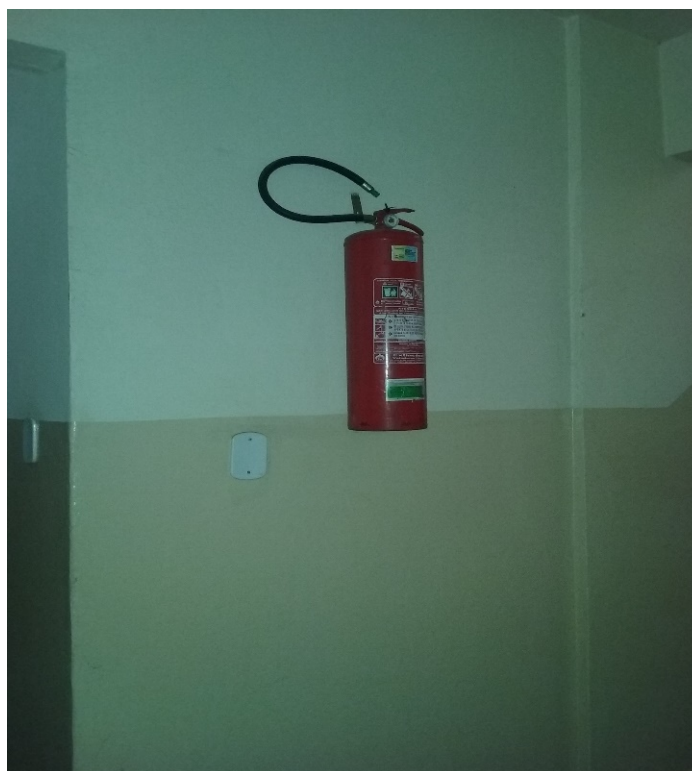
7.3.7- Sistema de combate a incêndio

Figura 37: Foto do extintor sem demonstrativo para seu uso

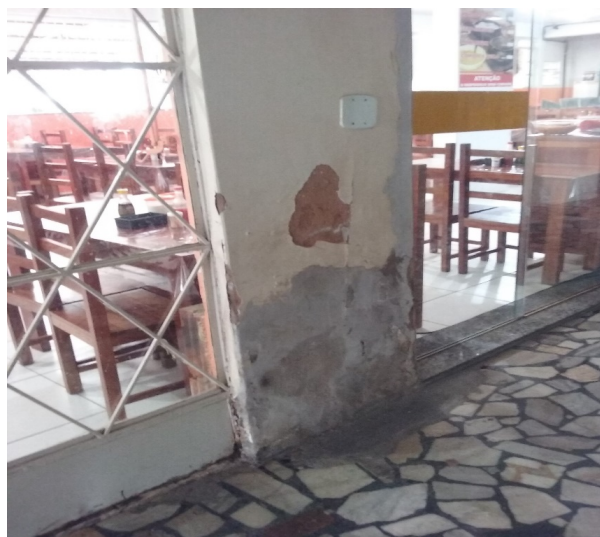
Figura 38: Foto de deslocamento do revestimento com uma manutenção já executada.

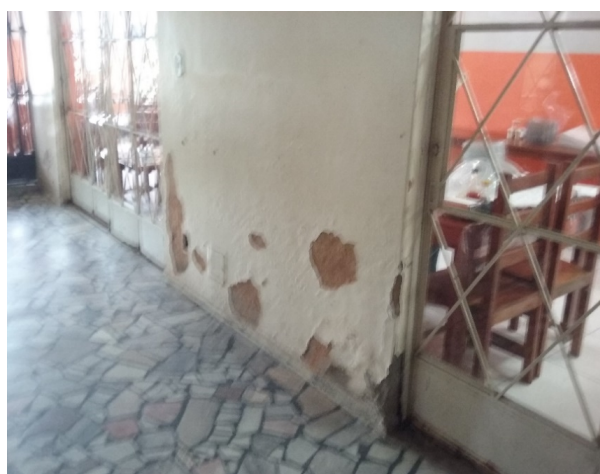
Figura 39: Foto de deslocamento do revestimento

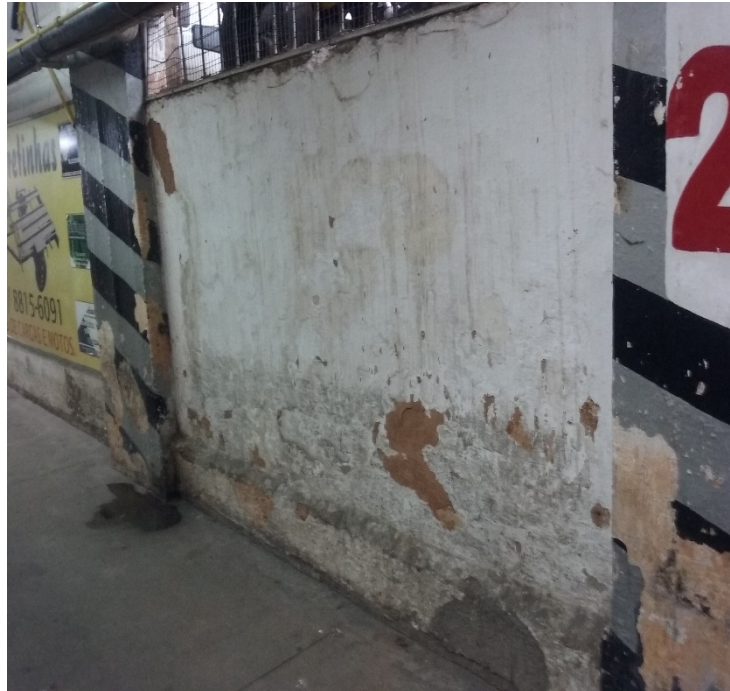
Figura 40: Foto de deslocamento do revestimento na garagem.

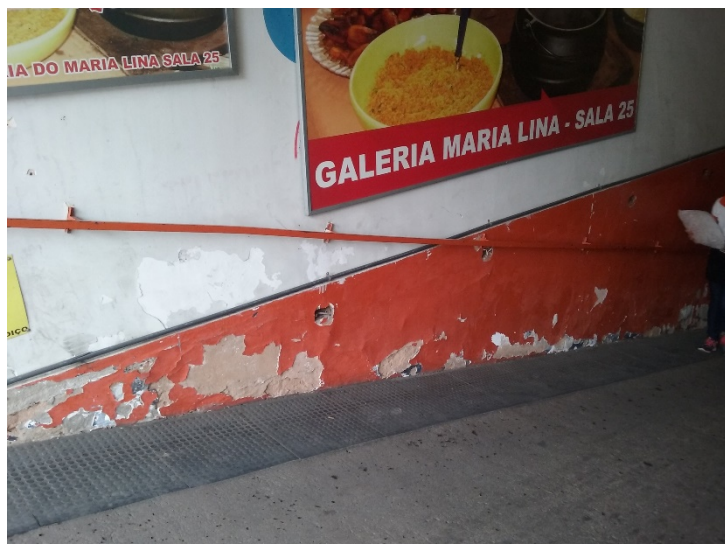
Figura 41: Foto de deslocamento do revestimento na rampa de acesso a garagem.

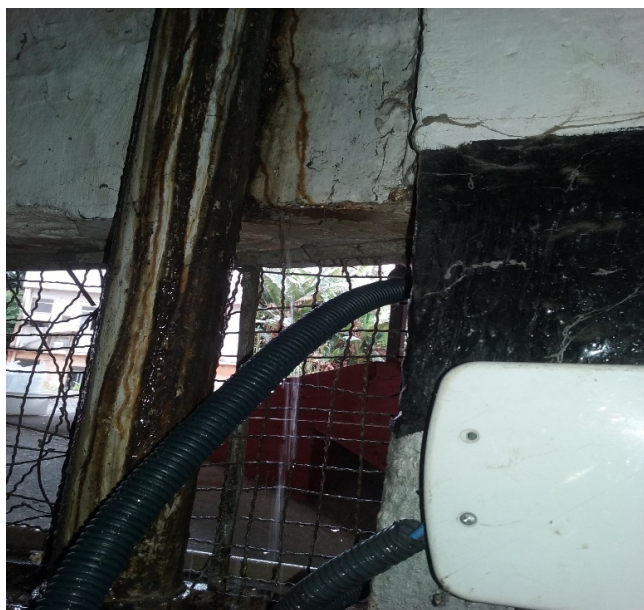
Figura 42: Foto de vazamento na tubulação da garagem.

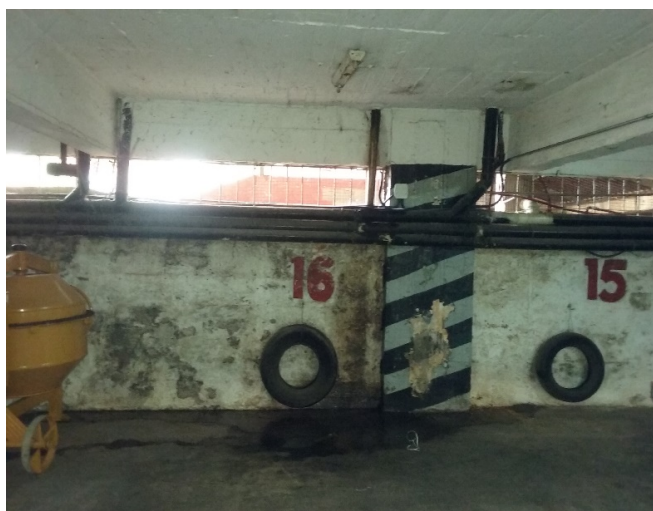
Figura 43: Foto de vazamento na tubulação da garagem.

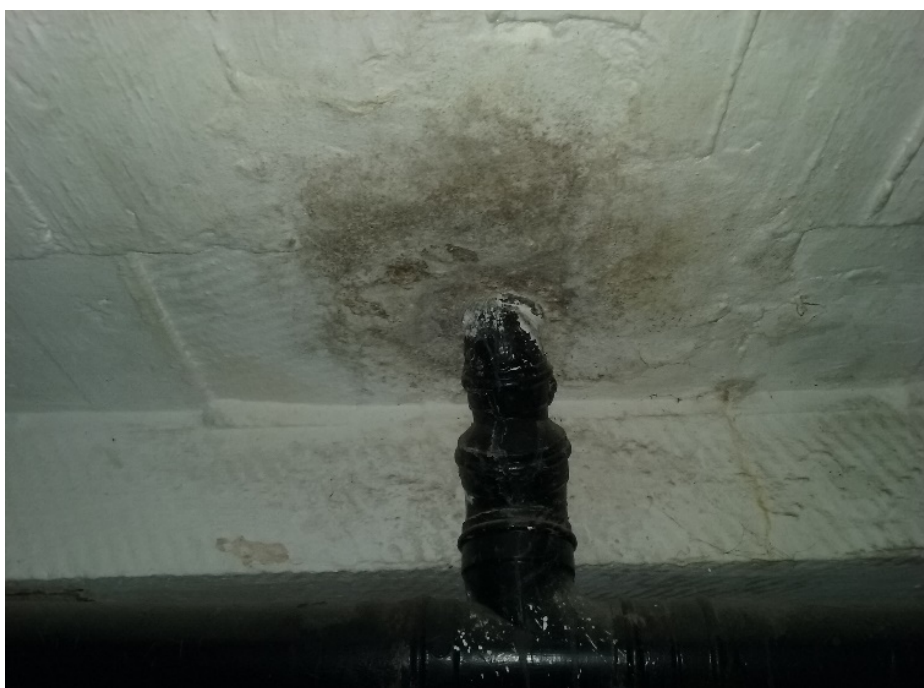
Figura 44: Foto de vazamento ao redor de uma tubulação localizado na garagem

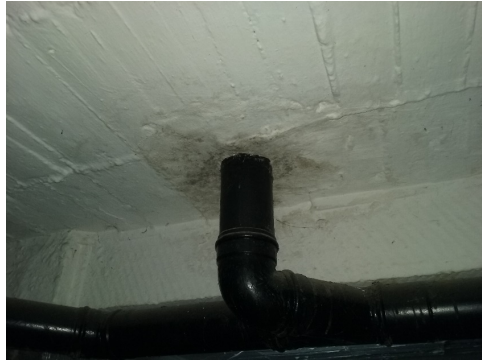
Figura 45: Foto de vazamento ao redor de outra tubulação localizado na garagem.

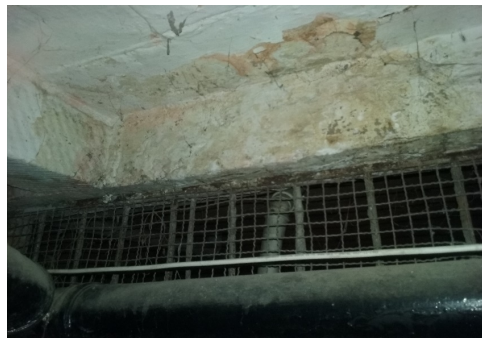
Figura 46: Foto infiltração na viga e laje, localizado na garagem.

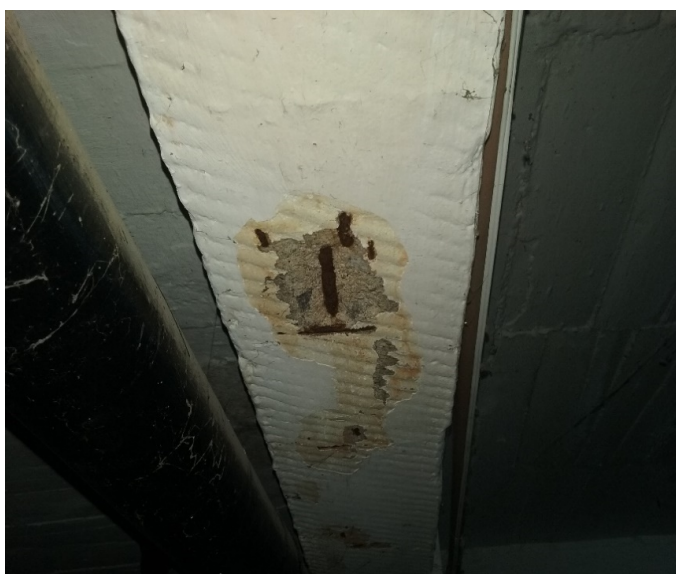
Figura 47: Foto de armadura aparente na viga.

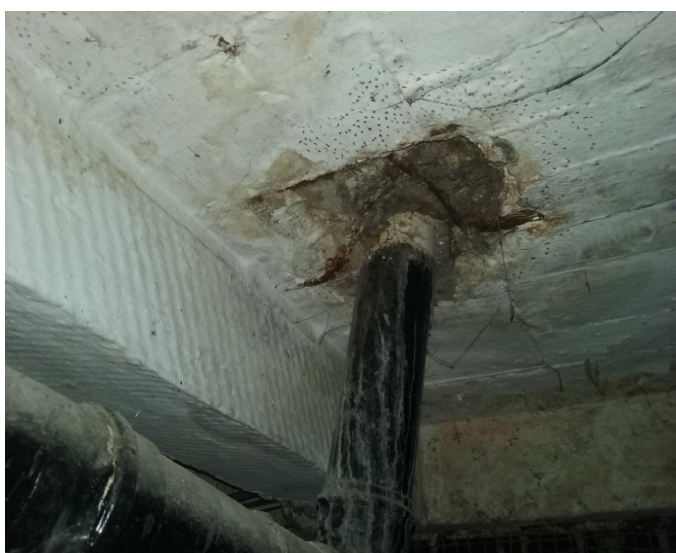
Figura 48: Foto de armadura aparente na laje.

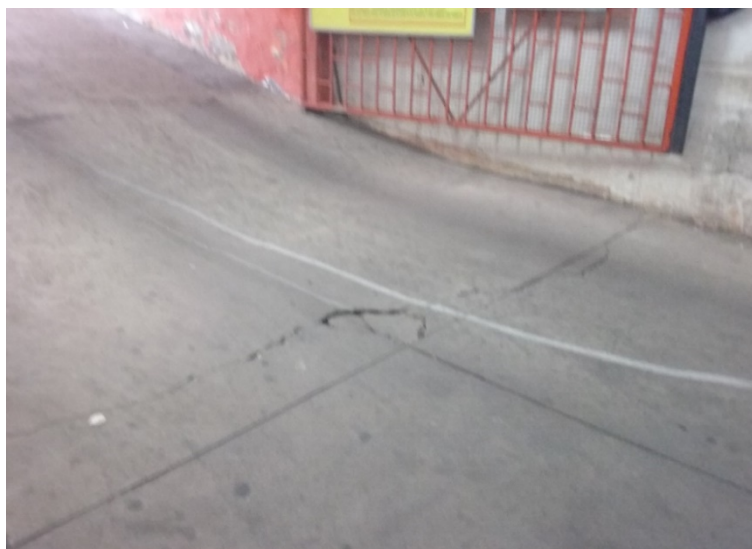
Figura 49: Foto de fissura no piso da rampa de acesso a garagem.

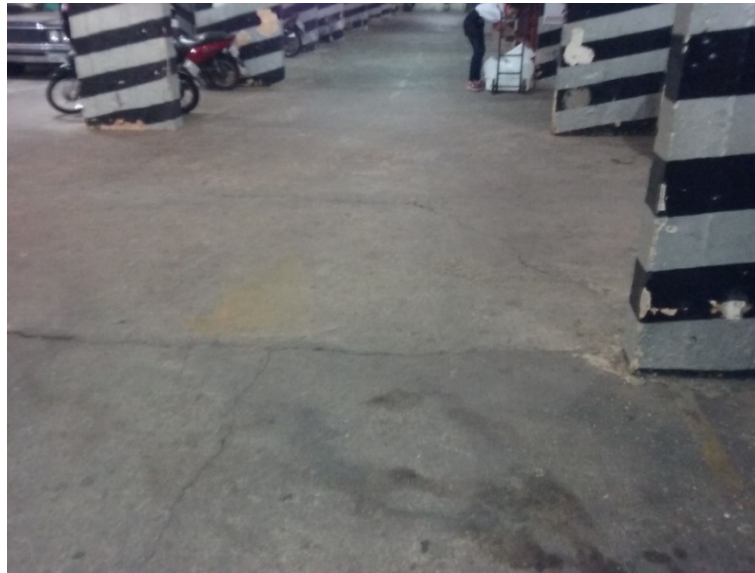
Figura 50: Foto de fissura no piso da garagem.

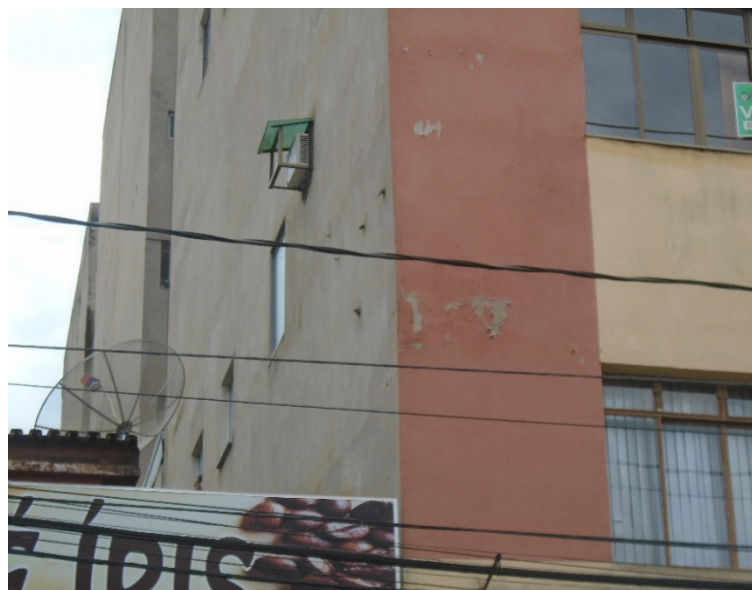
Figura 51: Foto de revestimento da pintura solto na fachada.

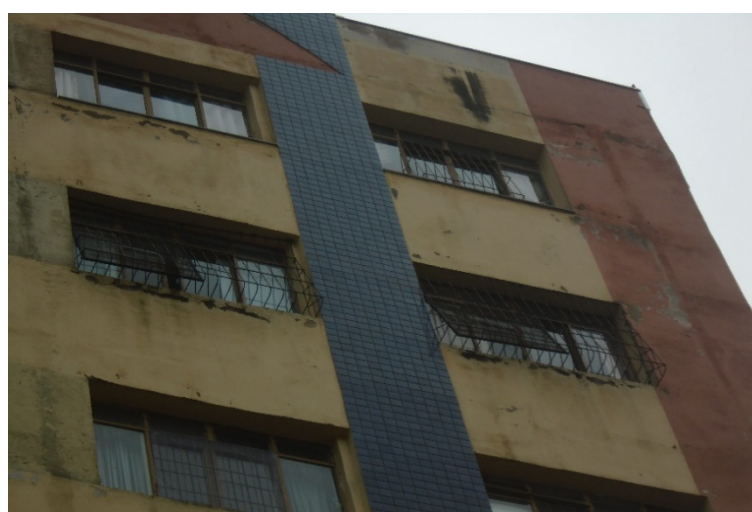
Figura 52: Foto de outro revestimento da pintura solto na fachada.

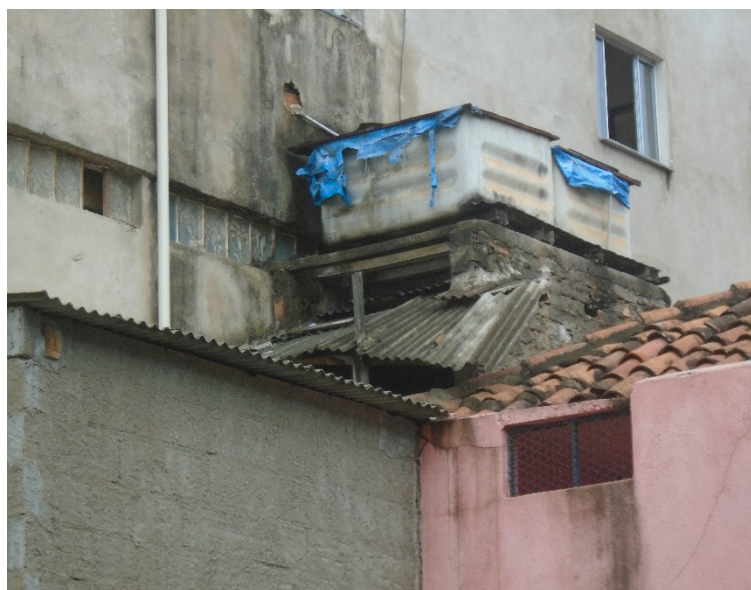
Figura 53: Foto de infiltração da água da chuva na fachada lateral.

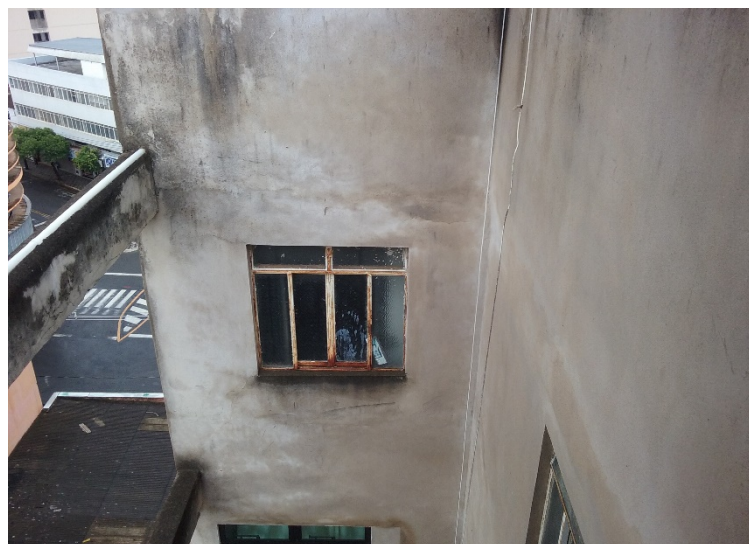
Figura 54: Foto de outra parte da fachada lateral com infiltração.

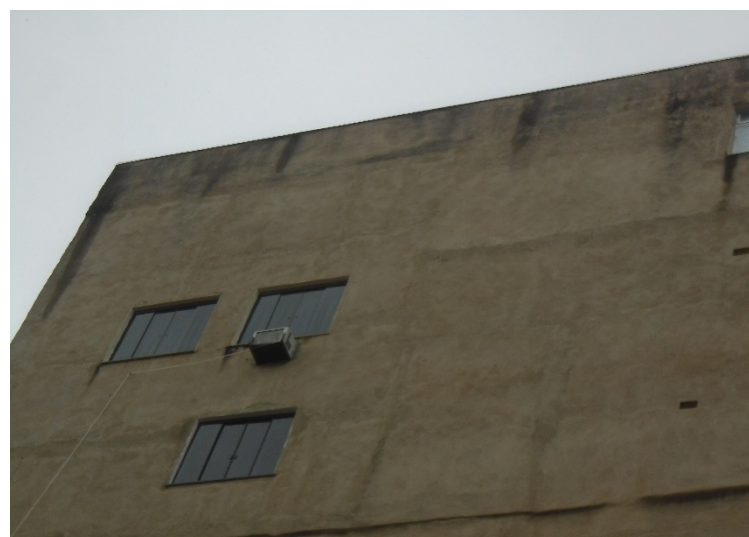
Figura 55: Foto de infiltração na parte superior da fachada lateral.

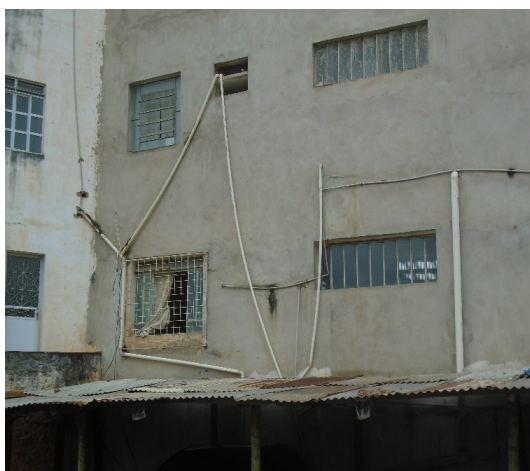
7.6.3- Tubulação exposta

Figura 56: Foto de encanamento exposto na fachada lateral.
