**ANÁLISE DA NECESSIDADE DE IMPLANTAÇÃO DA AUTOVISTORIA NO
MUNICÍPIO DE CARATINGA**

Trabalho de Conclusão de Curso

Caratinga/MG

2016

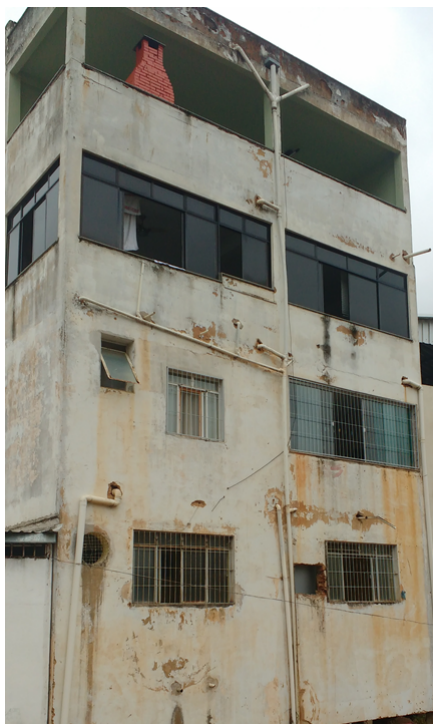
Figura 7: Patologias em edificações de Caratinga

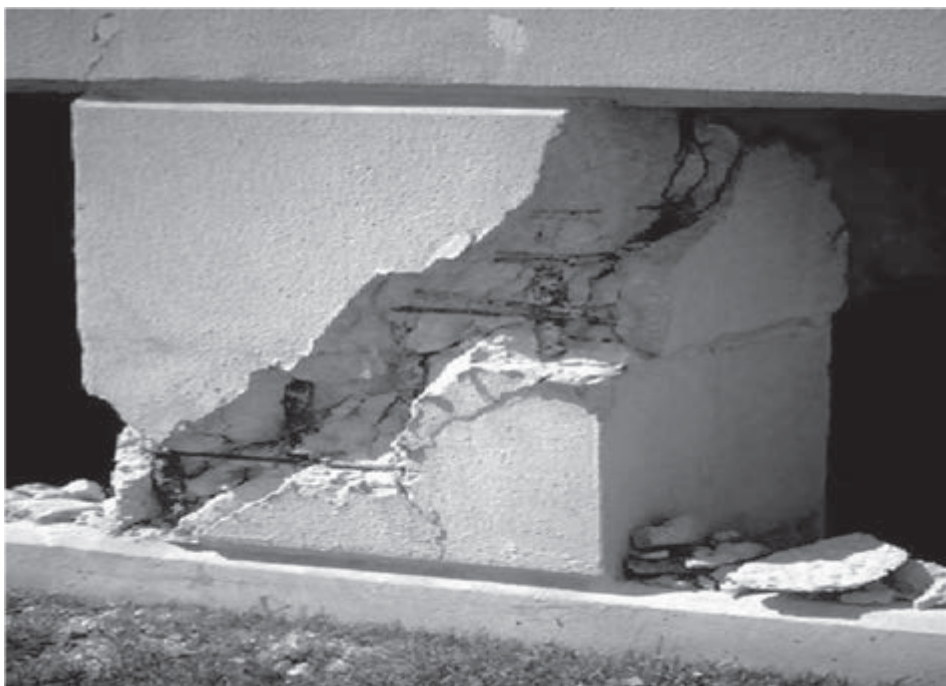
De acordo com Neves (2009), há anomalias que são incorrigíveis, necessitando da reconstrução total do elemento. Na figura abaixo temos um exemplo de oxidação do aço e consequente esmagamento do concreto, na maioria das vezes, a peça estrutural é irrecuperável.

Figura 8: Oxidação do ferro e conseqüente compressão do concreto do pilar
Fonte: GRANATO e NEVES, 2009

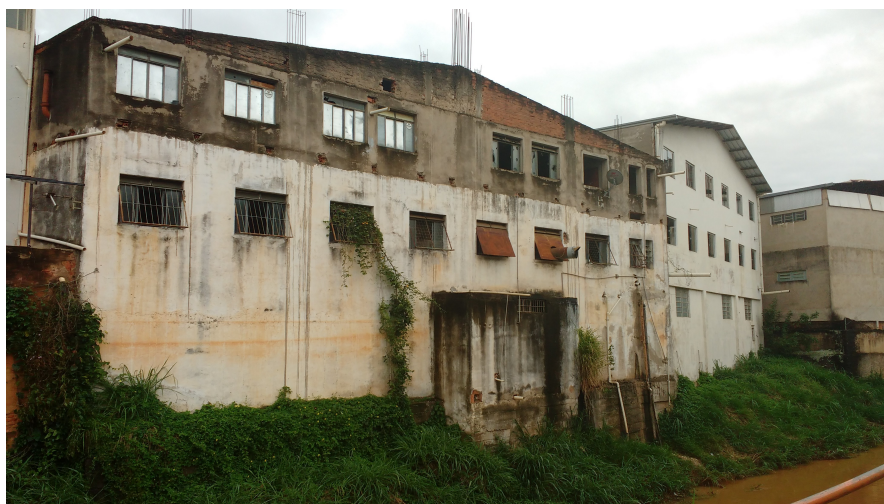
Por se tratar de um município constituído por muitas construções antigas e edificações situadas às margens do rio, é perceptível o desgaste das mesmas, podendo ser por falhas ou diversos tipos de anomalias. Conforme demonstra a figura 12.

Figura 12: Vista de edificação às margens do Rio Caratinga

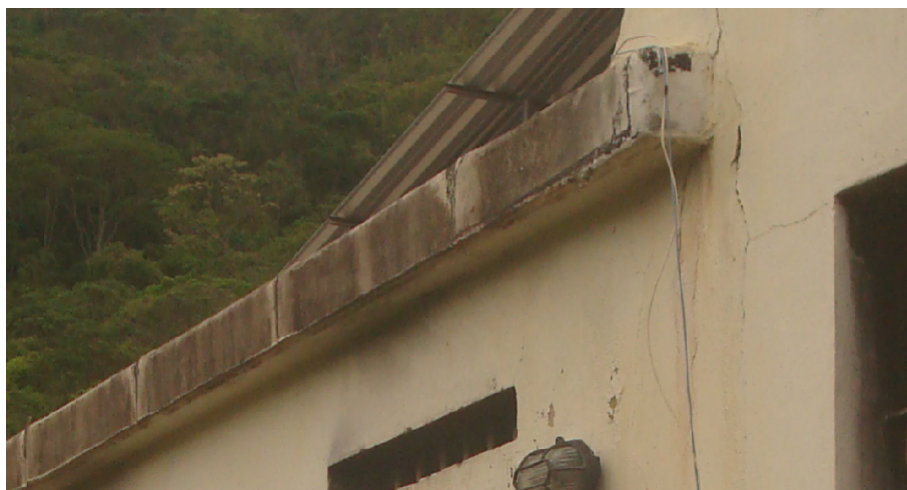
- Degradação da laje possivelmente em função do contato direto com a água (Figura 14).

Figura 14: Degradação da laje possivelmente em função do contato com a água.

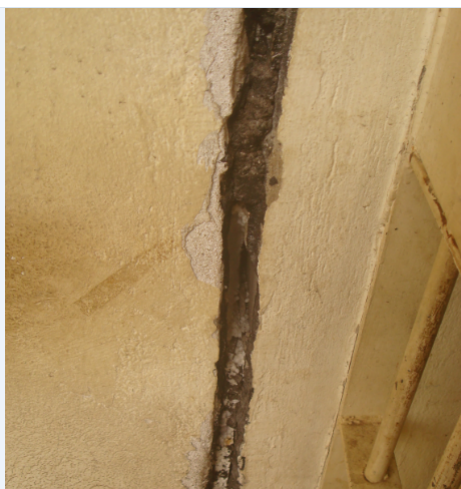
- Juntas de dilatação dos pavilhões com estrutura comprometida em função do contato com a água (Figura 15).

Figura 15: Comprometimento das juntas de dilatação dos pavilhões.

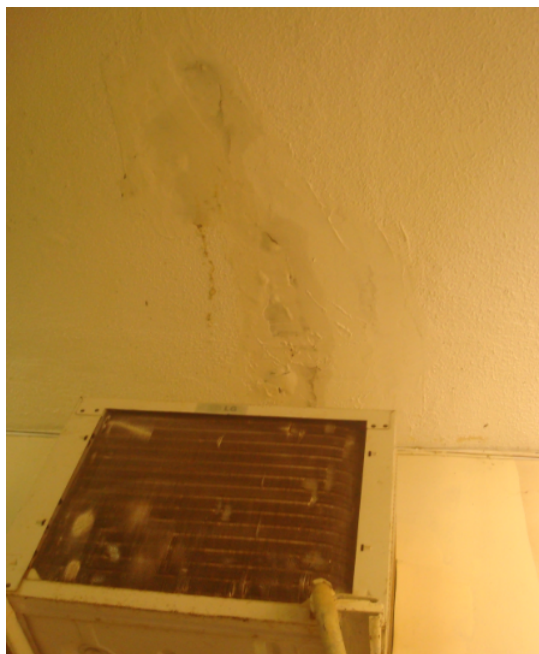
- Evidência de infiltração de água através de trincas na laje, causando a degradação do concreto armado (Figura 16).

Figura 16: Provável fissura e infiltração na laje

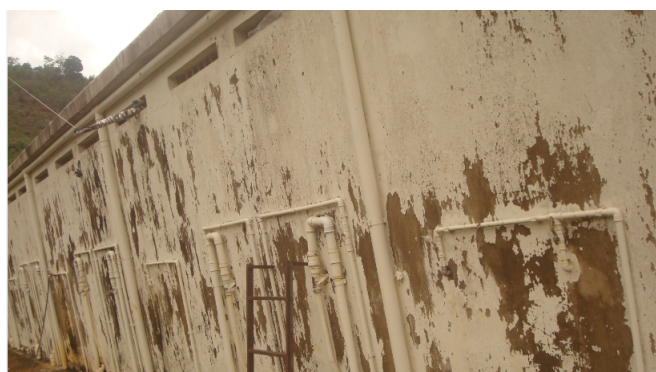
- A pintura apresenta-se comprometida em vários pontos da edificação, principalmente na área externa, atrás das galerias e nos corredores de acesso os pavilhões (Figura 17).

Figura 17: Pintura degradada possivelmente em virtude de infiltração

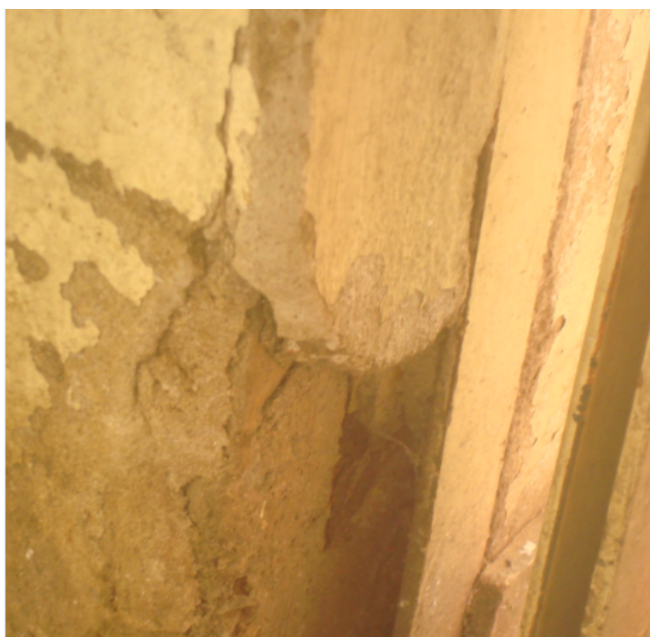
- Alvenaria, em alguns pontos, parcialmente destruída (Figura 18).

Figura 18: Destruição da alvenaria

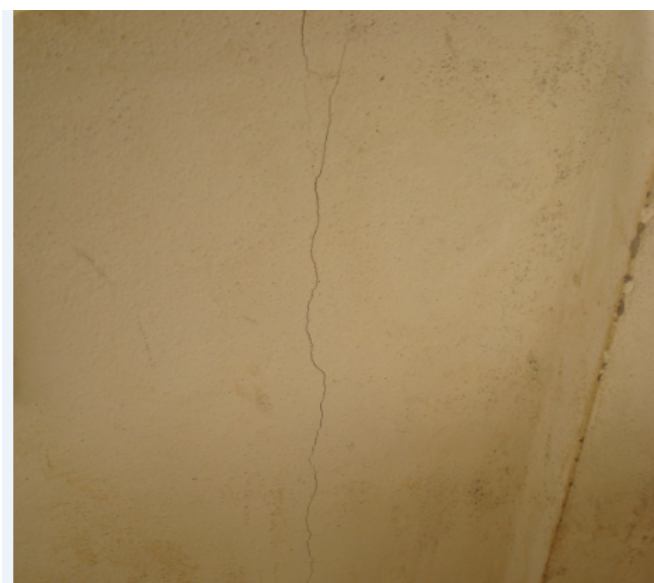
- São encontradas fissuras em vários pontos da edificação (figura 19).

Figura 19: Fissuras aparentes em paredes

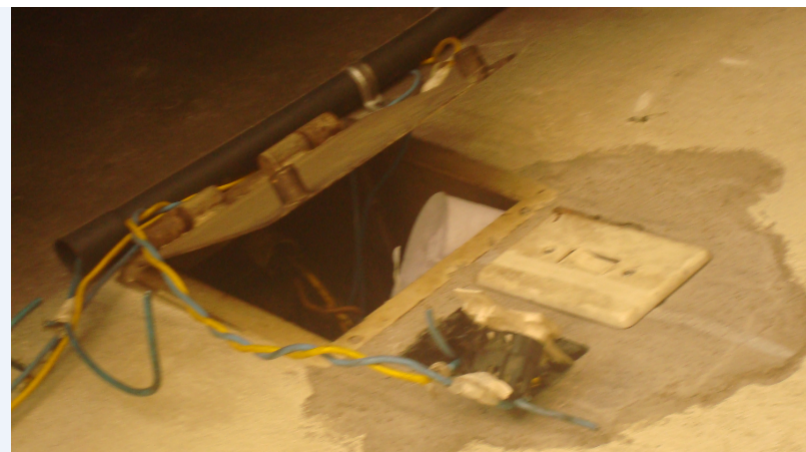
- Instalação de condutores de maneira inadequada (Figura 20).

Figura 20: Instalação inadequada dos condutores

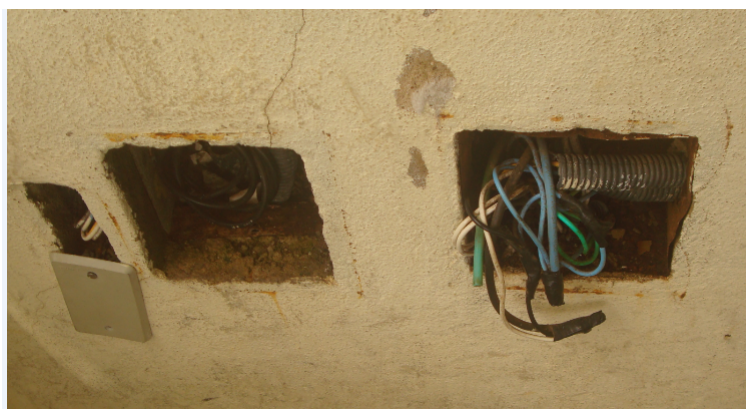
- Os condutores apresentam-se com emendas e isolamento sem qualquer atenção às normas previstas de segurança (Figura 21).

Figura 21: Condutores oferecendo risco de acidentes

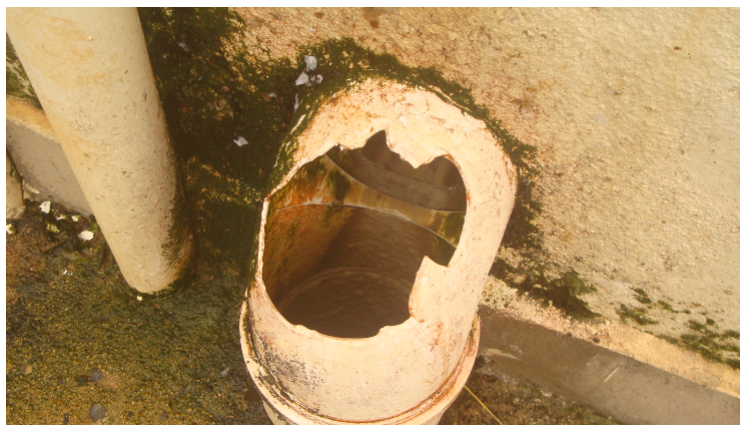
- Tubulações de esgoto em péssimo estado de conservação, com perda parcial de desempenho (Figura 22).

Figura 22: Tubulação danificada com esgoto a céu aberto

A perda de desempenho da estrutura e dos sistemas de instalação, caso não seja reestruturada, pode vir a comprometer o bem-estar das pessoas que usam a edificação (NBR 5674), como exemplo, pode-se citar o sistema de esgoto, cujos vazamentos danificam as paredes, causam mal odor e podem ocasionar grandes riscos à saúde de quem ali vive e trabalha.

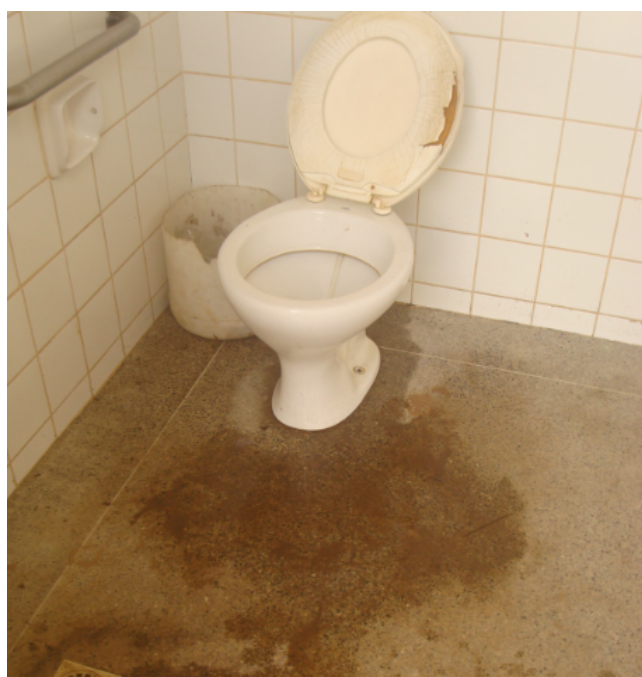
- Vazamento nas instalações de abastecimento das celas (Figura 23).

Figura 23: Vazamento no sistema de abastecimento do sanitário

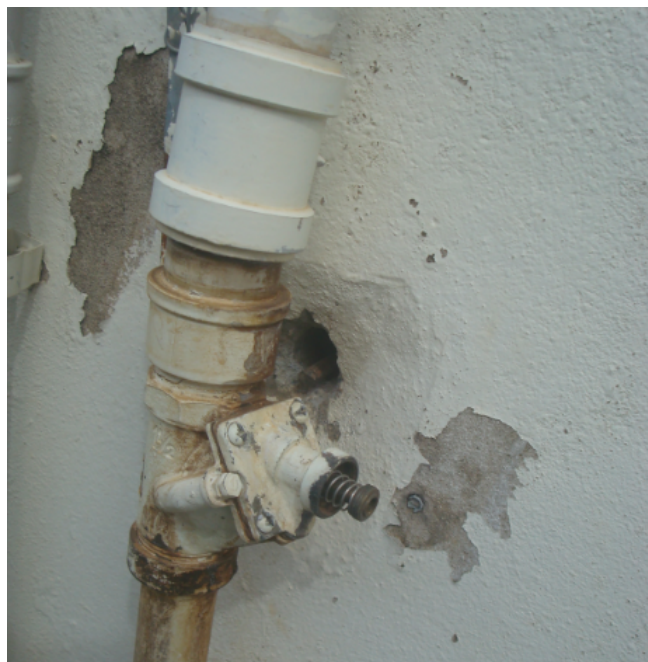
- Válvulas de descarga inoperantes (Figura 24).

Figura 24: Dispositivo de descarga isolado e inoperante

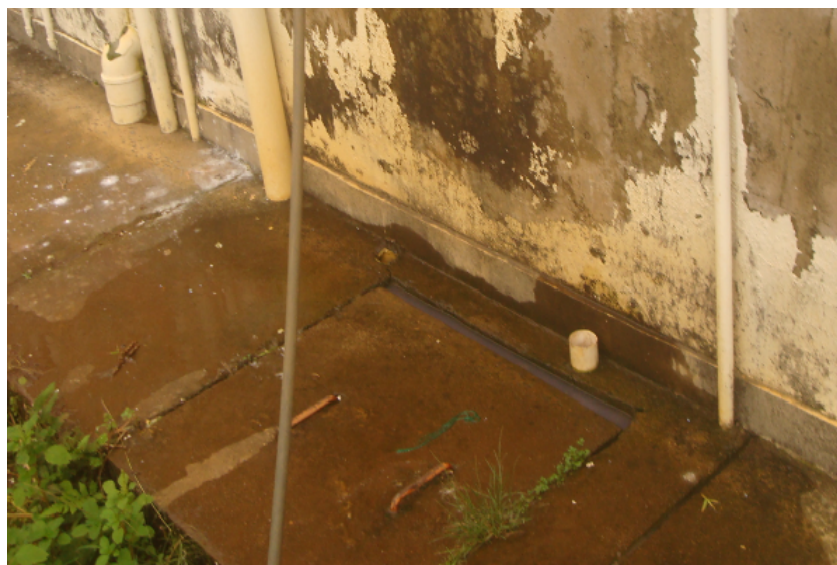
- Esgoto a céu aberto, oferecendo riscos de contaminação (Figura 25).

Figura 25: Vazamento na rede de coleta de esgoto

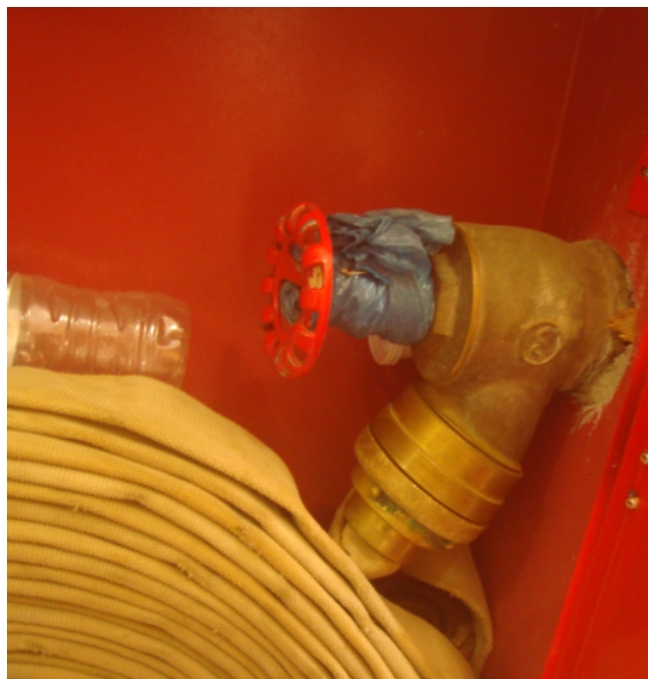
- Sinalização de emergência insuficiente.
- Extintores inadequados na proteção do sistema de gás.
- Vazamento no registro de hidrantes (Figura 26).

Figura 26: Registro de hidrante apresentando perda de desempenho

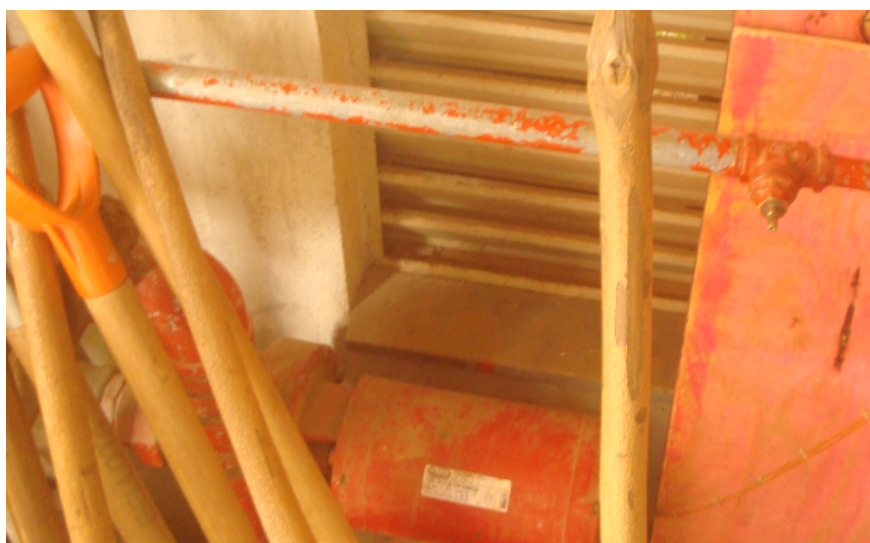
- Bomba de incêndio com acesso dificultado para utilização(Figura 27).

Figura 27: Obstrução no acesso à bomba de incêndio

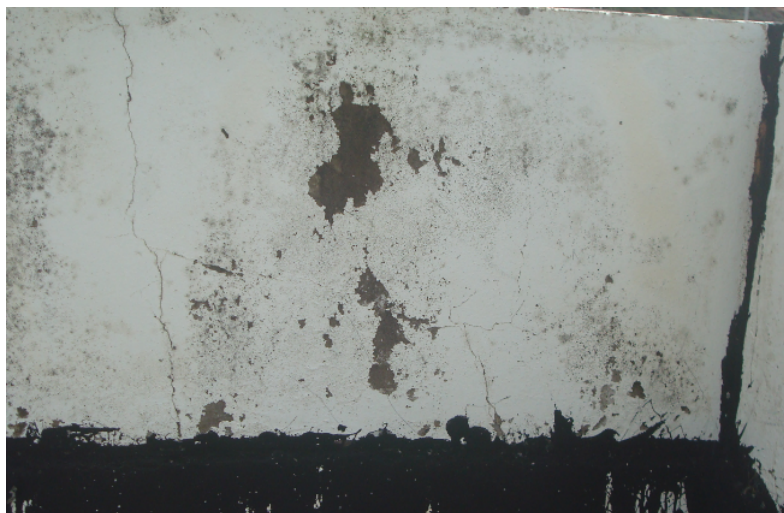
- Evidências de infiltração na laje.
- Sistema de impermeabilização insuficiente (Figura 28).

Figura 28: Impermeabilização com desempenho insatisfatório

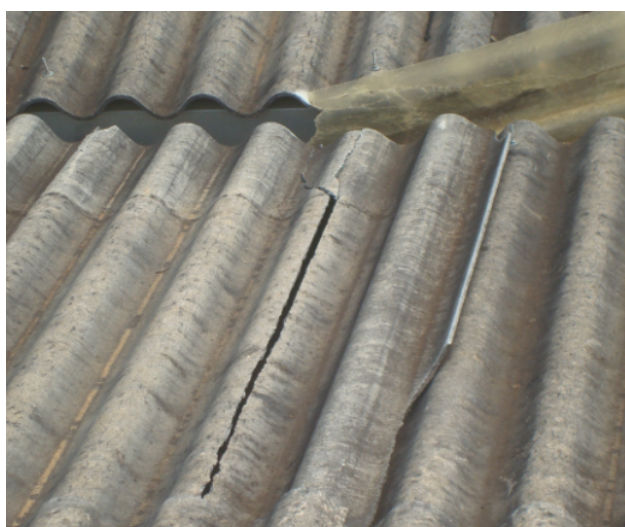
- Defeitos aparentes no telhado sobre a laje (Figura 29).

Figura 29: Telhado danificado
