PATOLOGIAS EM PONTES DE CONCRETO ARMADO COM APLICAÇÃO EM JUIZ DE FORA - MG

Geraldo Aleixo da Silva¹

Palavras - chave: Pontes. Inspeção. Patologias.

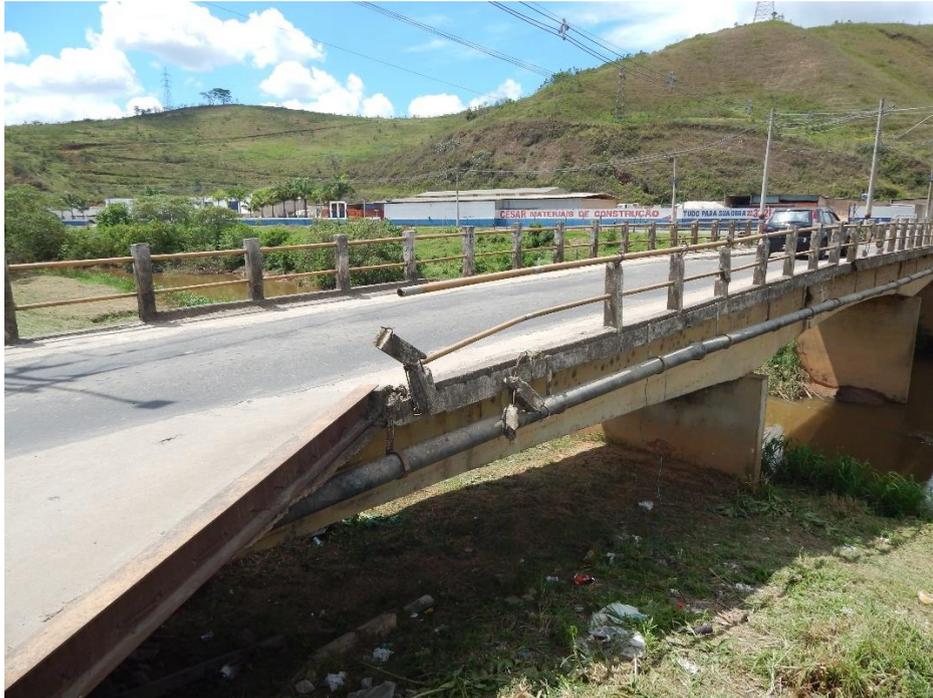
Figura 19 – Guarda corpo avariado

Nesta ponte, na parte superior, foi identificado o guarda corpo avariado (figura 19); já na região inferior, ou seja, por baixo da ponte, foi possível identificar algumas patologias: fissuras, corrosão de armadura e desagregação do concreto.

Observa-se na figura avaria causada por possível colisão veicular. Na figura 20 é possível observar fissuras na parte lateral da estrutura

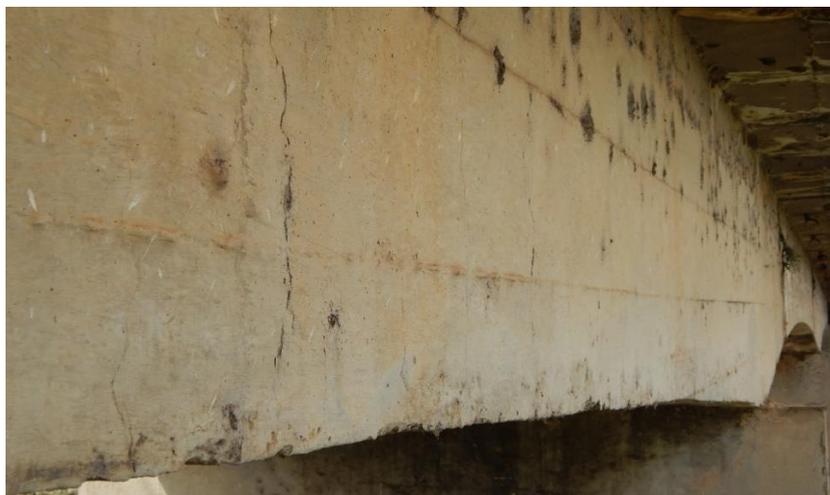
Figura 20 – Fissuras

A figura acima ilustra as fissuras na estrutura da viga; são várias fissuras, algumas fazendo o contorno da viga.

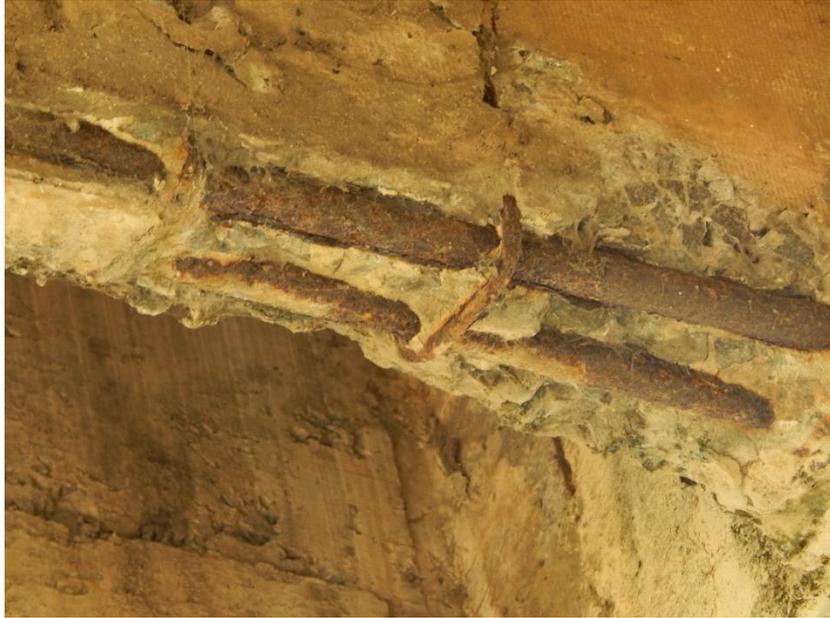
Figura 21 – Desagregação do concreto

A figura 21 mostra desagregação do concreto na parte inferior da viga.

A figura 21 ilustra a patologia de desagregação do concreto tornando aparente a armadura de aço.

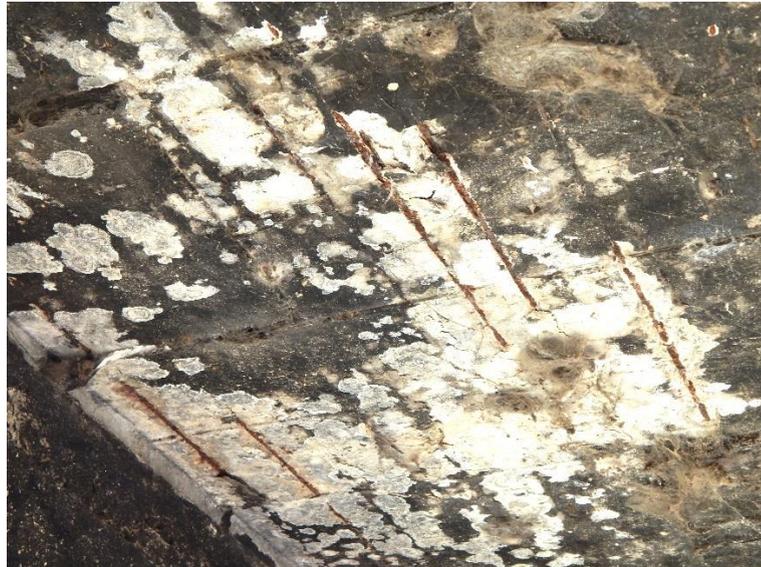
Figura 22 – Corrosão das armaduras

Figura 22 mostra a corrosão das armaduras na parte inferior da laje

A figura 22 demonstra a corrosão das armaduras, fato que pode ter sido provocado pela falta de cobertura pela camada de concreto e falta de drenos, uma vez que não apresenta desagregação do concreto.

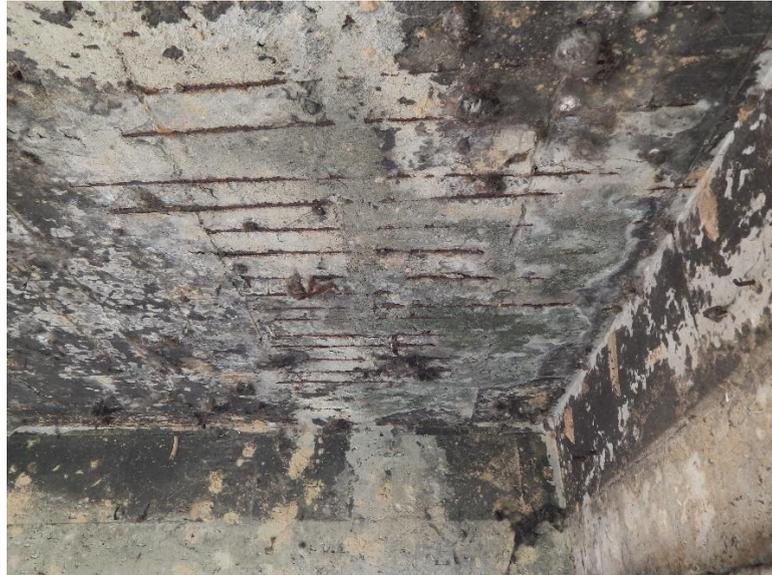
Figura 23 – corrosão de armadura

Esta ponte apresenta bom estado de conservação, tanto na parte superior quanto na parte inferior, apresentando apenas corrosão de armadura na laje inferior conforme figura 23.

Esta patologia apresentada na figura 23 pode ter sido causada pela falta de cobertura pela camada de concreto ou mesmo pela falta de dreno, pois não está evidente a desagregação de concreto.

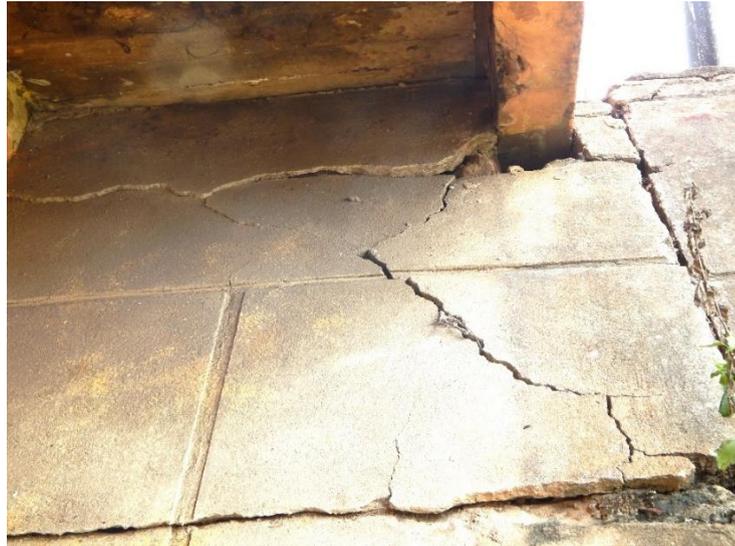
Figura 24 – Avaria cabeceira da ponte

Ponte em bom estado de conservação apresentando uma avaria em uma das cabeceiras, como pode ser visto na figura 24, na parte inferior foi evidenciado apenas patologia tipo corrosão de armadura conforme figura 25.

Este dano pode ter sido causado pela possível movimentação da estrutura por algum excesso de carga sobre a ponte.

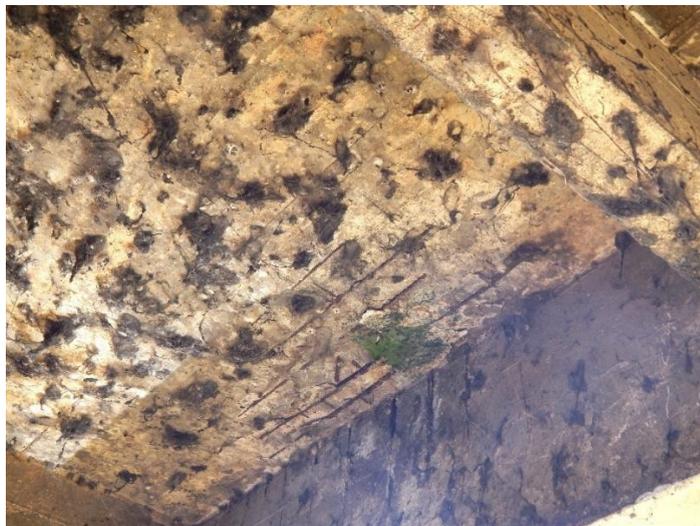
Figura 25 – corrosão de armadura

Este tipo de patologia da figura acima foi evidenciado em vários pontos, que por não apresentar desagregação do concreto pode ter sido causado por falta de dreno e cobrimento pela camada de concreto.

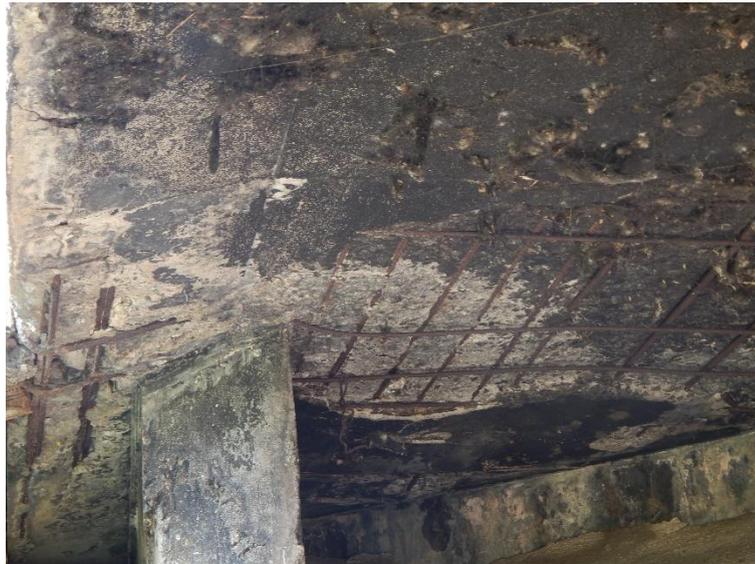
Figura 26 – Corrosão de armadura e desagregação do concreto

Na parte superior desta ponte não foi evidenciado nenhuma patologia, já na parte inferior foram constadas patologias tipo: corrosão de armadura e desagregação de concreto como pode ser visto na figura 26, sendo que a corrosão de armadura aparece em vários pontos da estrutura da laje.

Na figura observa se a desagregação do concreto e corrosão de armadura provavelmente provocada pela falta de cobrimento da armadura pela camada de concreto e a falta de dreno.

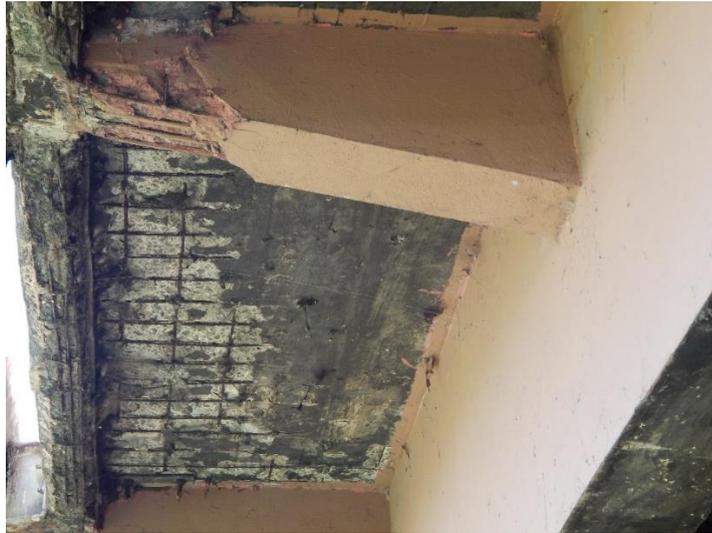
Figura 27 – Corrosão de armaduras

Na figura 27 pode ser visto a corrosão de armaduras na viga lateral e na parte inferior da laje.

Na figura acima demonstra a corrosão de armadura que pode ter sido causada pela falta de cobrimento pela camada de concreto e dreno.

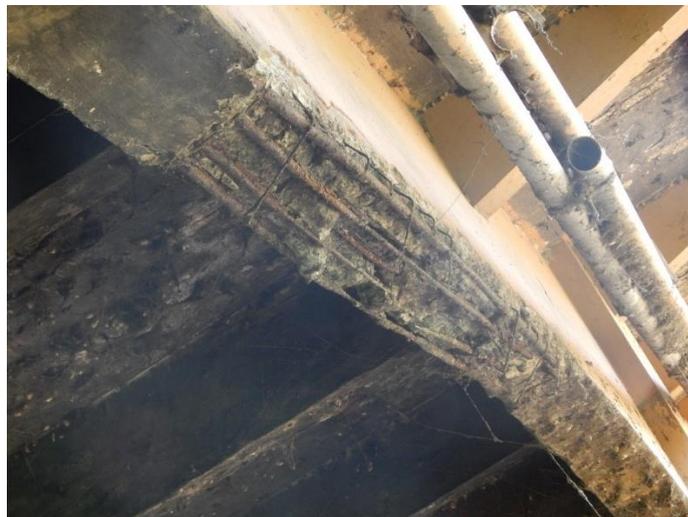
Figura 28 – Desagregação do concreto

A figura 28 apresenta desagregação do concreto na parte inferior da viga

Esta patologia apresentada na figura 28 pode ter sido causada pela falta de cobrimento pela camada de concreto.

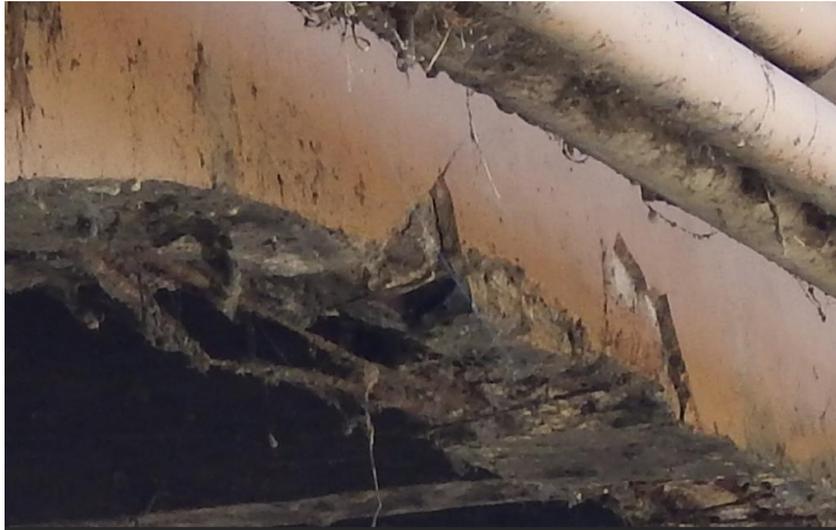
Figura 29 – Fissuras

Já a figura 29 apresenta fissuras na viga da ponte

A patologia apresentada na figura 29 pode ser inerente a desagregação do concreto fragilizando a estrutura.

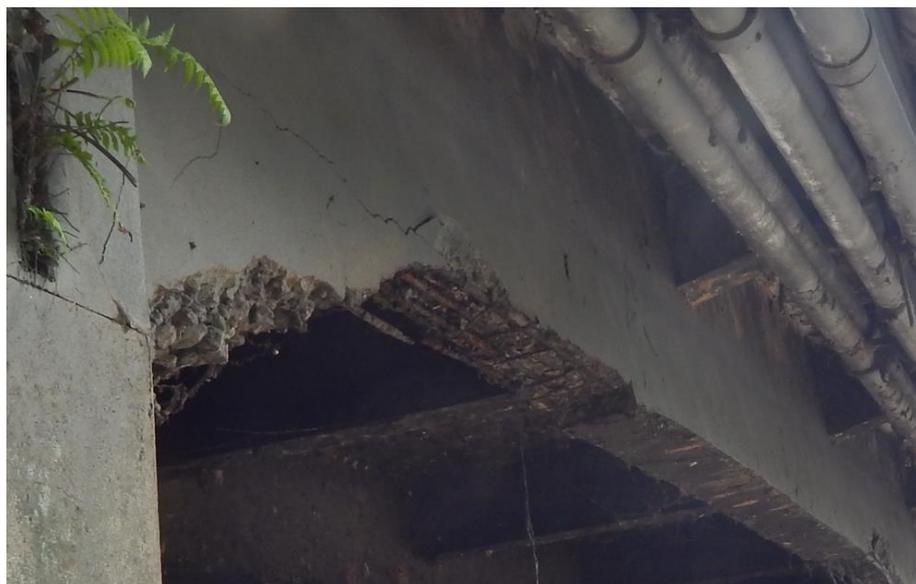
Figura 30 – Fissuras e desagregação do concreto

Na figura 30 pode ser evidenciado fissuras e desagregação do concreto

Na figura acima pode ser evidenciado a ocorrência da patologia de fissuras e desagregação do concreto que pode ter sido causado por possível falha na execução.

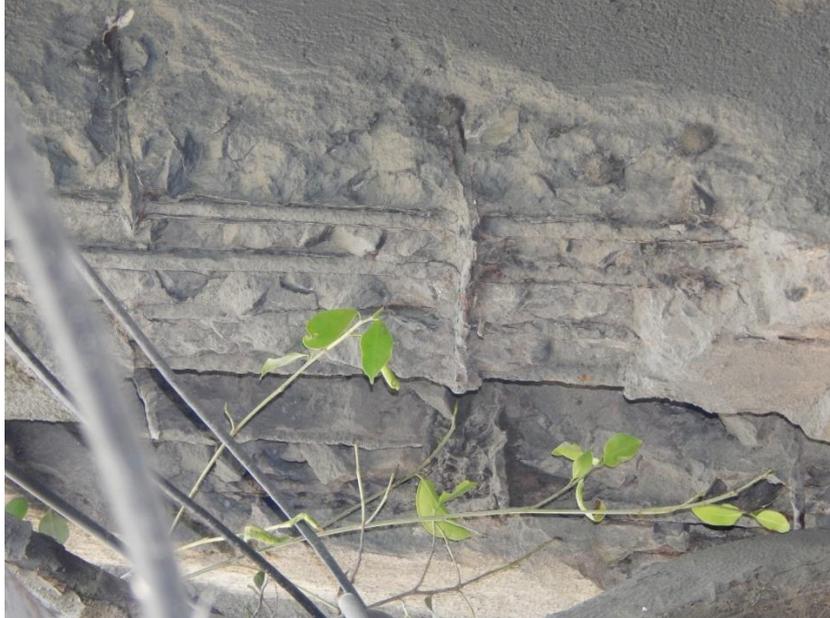
Figura 31 – Desagregação do concreto

Na figura 31 pode ser evidenciado a desagregação do concreto na parte inferior da viga

Na figura 31 pode ser visto a desagregação do concreto que pode ser causado pela falha na execução causando falta de cobrimento pela camada de concreto

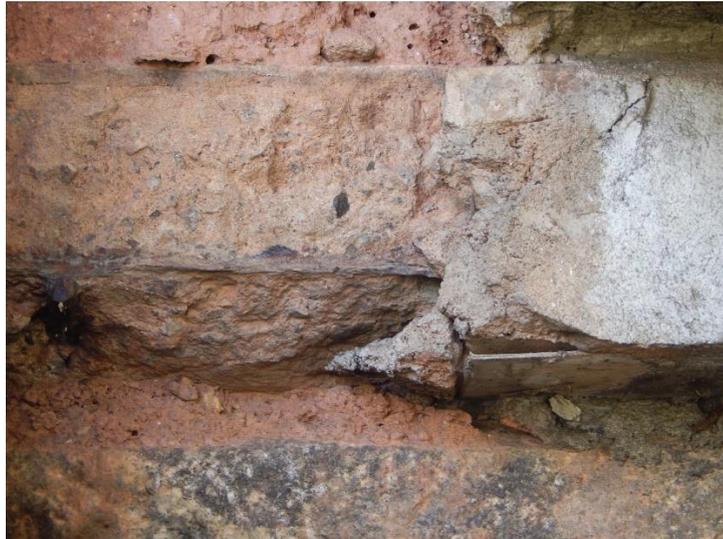
Figura 32 – Desagregação do concreto

A figura acima demonstra a desagregação do concreto e corrosão da armadura causado provavelmente pela falha na execução, falta de cobrimento pela camada de concreto.

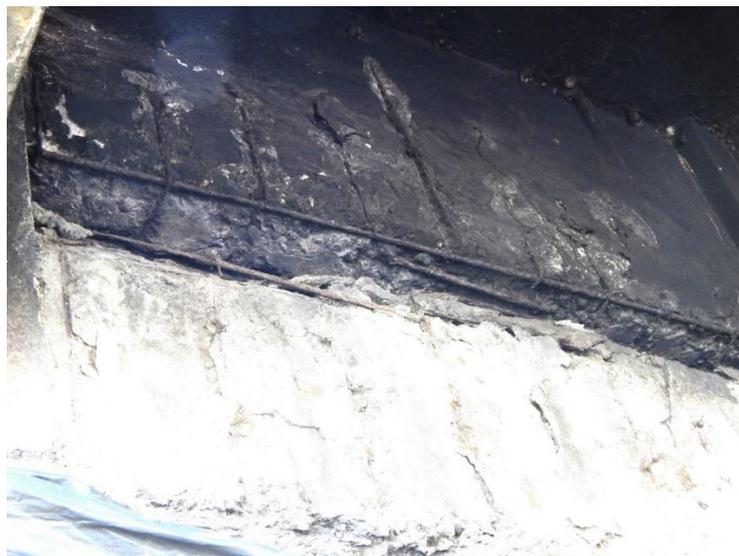
Foto 33 – Desagregação do concreto e corrosão de armadura

A figura 33 demonstra a desagregação do concreto e corrosão da armadura causado provavelmente pela falha na execução, falta de cobrimento pela camada de concreto.

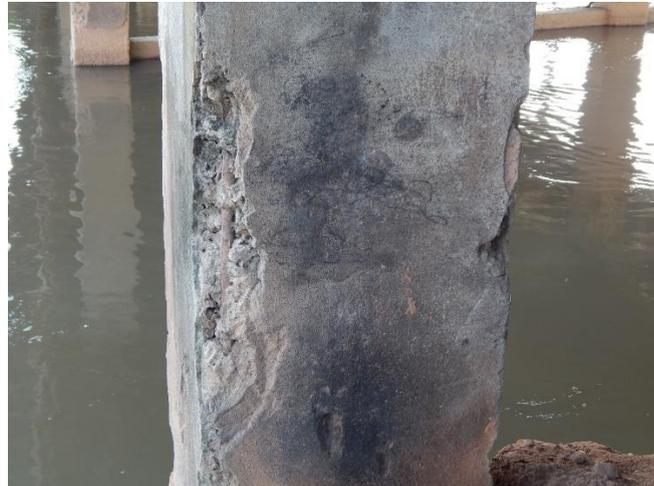
Figura 34 – desagregação do concreto

A patologia de desagregação do concreto apresentado na figura 34 pode ser inerente a falha no adensamento do concreto.

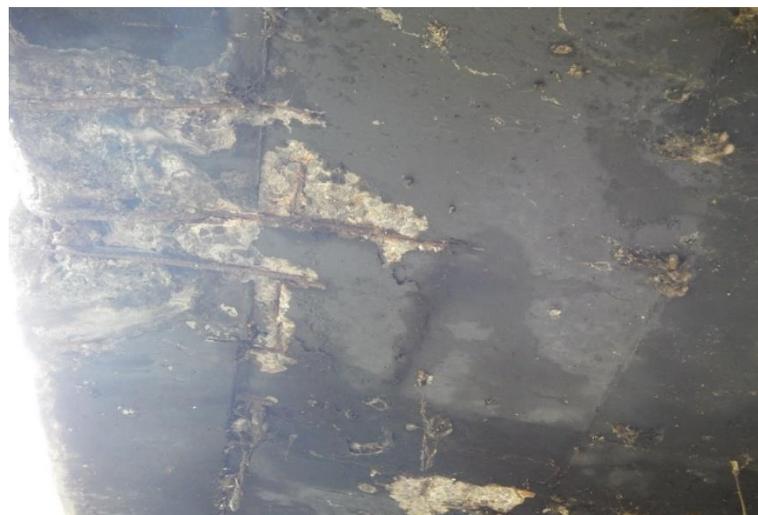
Figura 35 – Corrosão de armadura

Ponte também muito bem conservada evidenciado apenas a patologia de corrosão de armadura, o que pode ser visto na figura 35

Figura 35 apresenta corrosão de armadura que pode ter sido causado pela falta de cobertura pela camada de concreto e falta de dreno.
