**PATOLOGIAS DAS FACHADAS PREDIAIS ARGAMASSADAS
EM CONJUNTOS HABITACIONAIS NA CIDADE DE JUIZ DE FORA**

Monografia de Conclusão de Curso,
apresentada ao curso de Engenharia Civil
da Faculdade Doctum de Juiz de Fora,
como requisito parcial à obtenção do título
de Bacharel em Engenharia Civil.

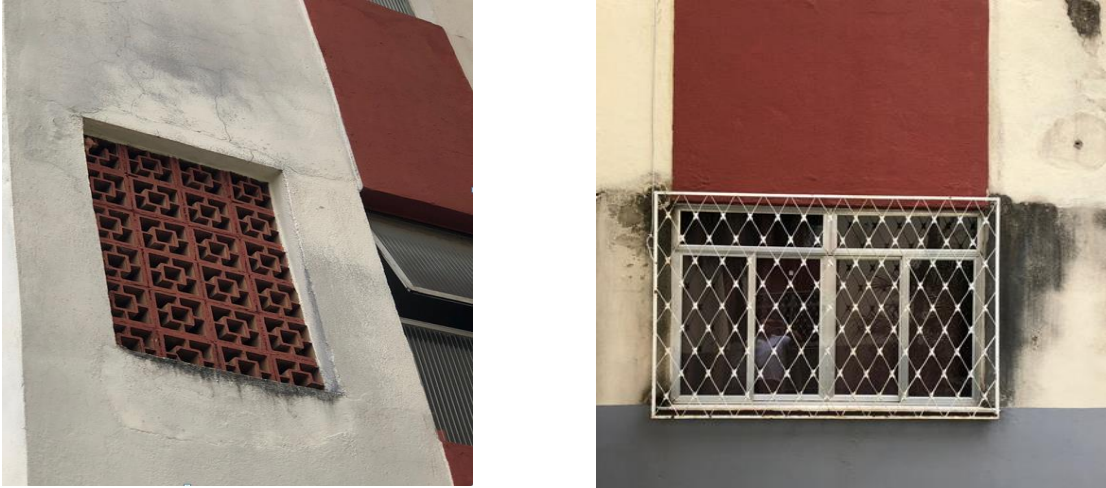
As patologias de mofo e bolor acontecem devido à constante presença de umidade nas fachadas proveniente das chuvas, uma vez que não há proteção por parte de telhados e não há ventilação e insolação suficiente no ambiente (FIGURA 12).

Figura 12: Bloco 1 com mofo e bolor

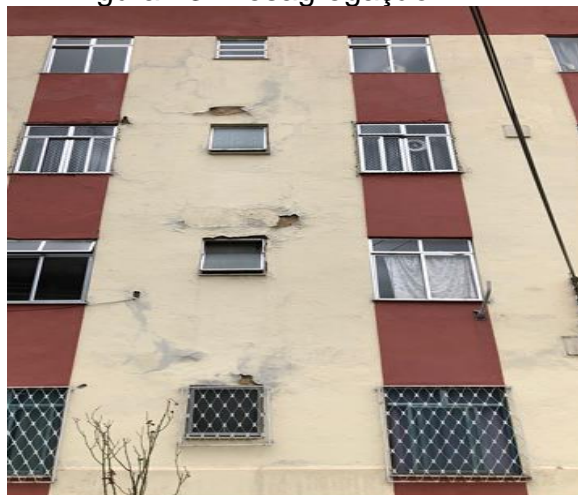
Verificou-se também a desagregação no prumo dos banheiros em que a umidade pode acontecer de fora para dentro. Tal patologia pode ser originária de infiltrações nos rejuntes e também pela falta de impermeabilização feita de forma adequada da área molhada, visto que, na época da construção, não havia tantas tecnologias disponíveis para tal. Há que se verificar a parte hidráulica e seus componentes internos, porém não é nosso caso de estudo (FIGURA 13).

Figura 13: Desagregação

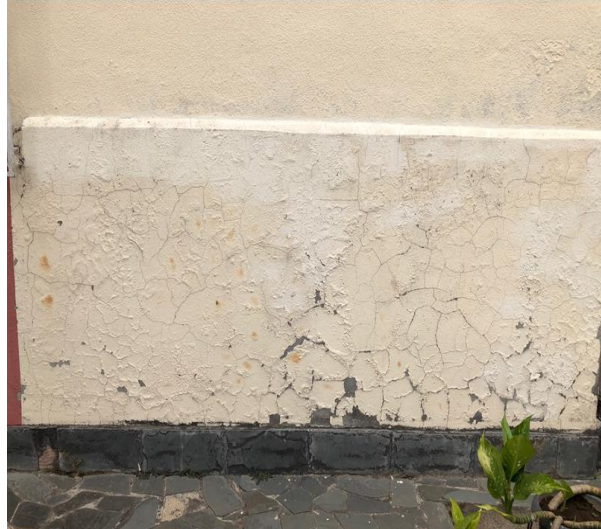
Há também presença de vesículas, fissuras, e florescência e bolhas que são provenientes da umidade vinda da água das chuvas que, ao caírem no chão, respigam nas paredes, atingindo a parte inferior delas (FIGURA 14).

Figura 14: Patologias diversas

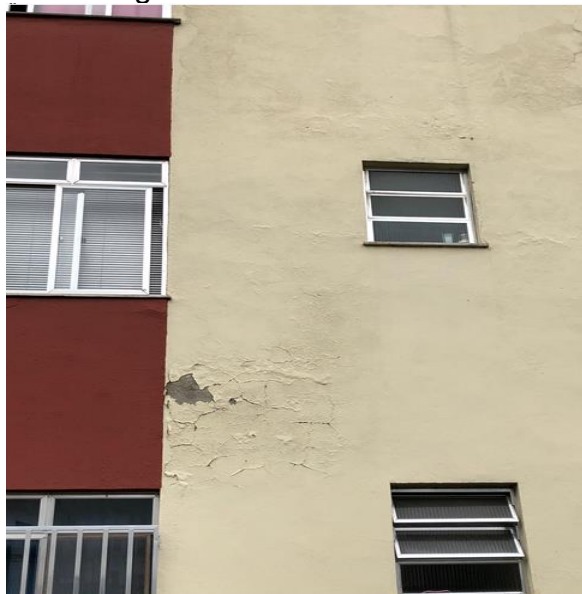
O descascamento ocorre devido à umidade que atravessa a película de tinta e a expande, fazendo com que a tinta solte pedaços. Este problema também é proveniente dos respingos d'água (FIGURA 15).

Figura 15: Descascamento

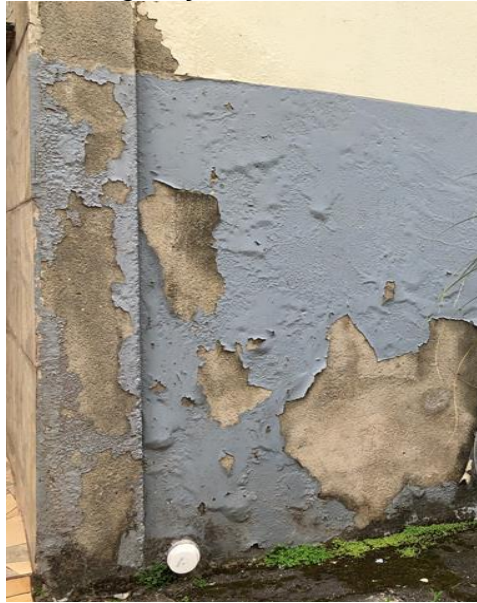
Notou-se a presença de vegetação, em razão do acúmulo de água na calçada junto à parede. (FIGURA 16)

Figura 16: Vegetação encontrada no Bloco 7

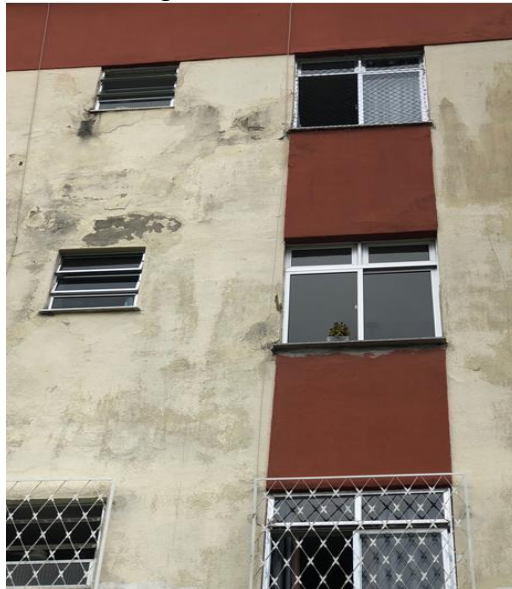
Já as manchas de pingo d'água são provenientes da água das chuvas que, por força do vento, acabam lançadas nas fachadas. (FIGURA 17)

Figura 17: Mancha

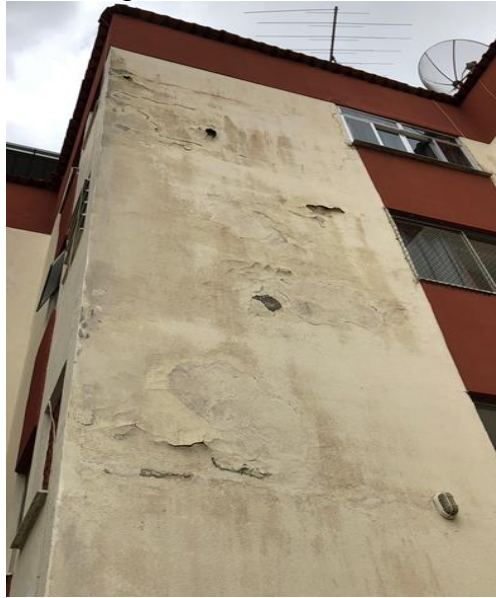
O deslocamento ocorre devido à umidade, advinda da água das chuvas e faz com que a tinta solte escamas (FIGURA 18).

Figura 18: Deslocamento

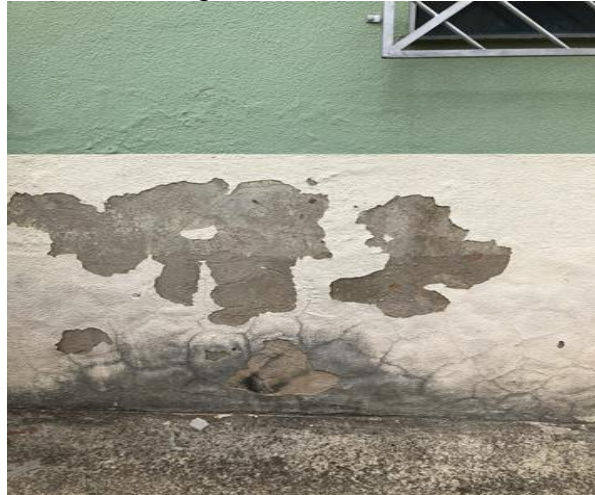
A constante presença da umidade contribuiu para o aparecimento de fissuras, mofo, bolor, descascamento da textura utilizada e bolhas (FIGURA 20).

Figura 20: Fissuras

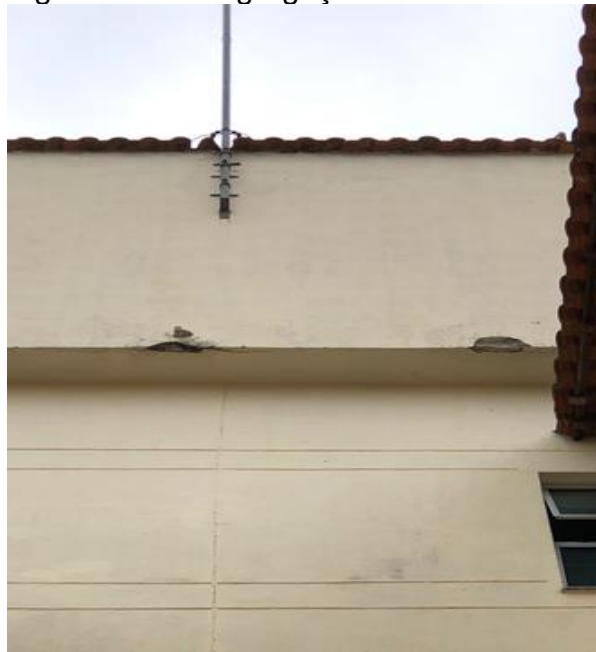
A patologia desagregação também foi encontrada. Pela análise, a sua ocorrência foi ocasionada por infiltração da água das chuvas que ficam acumuladas na laje do último pavimento no prumo das escadas e não possui telhado apenas pingadeira (FIGURA 21).

Figura 21: Desagregação no Bloco B

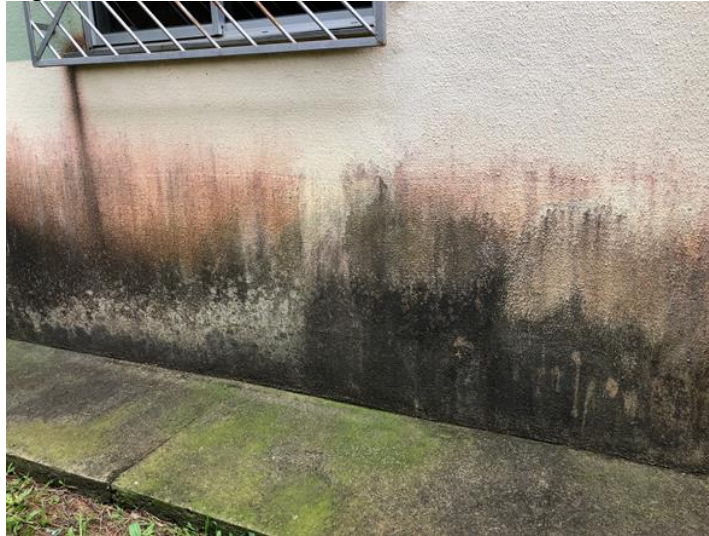
O desbotamento ocorreu devido aos respingos da água da chuva, fato que deixou a textura desbotada, sem a cor original. A eflorescência também está presente. A mancha de pingo d'água foi encontrada em razão do acúmulo de água nas soleiras das janelas, o que escorre pela parede (FIGURA 22).

Figura 22: Desbotamento e eflorescência da textura

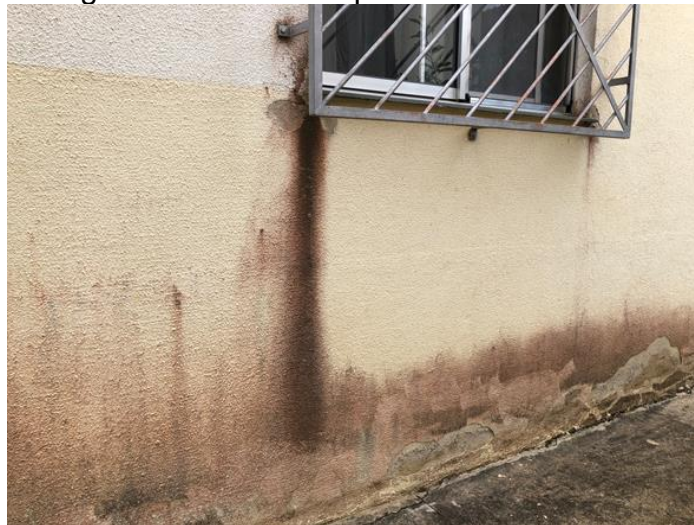
A umidade acumulada devido ao tempo fez com que surgissem vesículas (FIGURA 23).

Figura 23: Vesículas presentes no Bloco F

As vesículas estão presentes no empreendimento A e B e são provenientes da hidratação do óxido de cálcio da cal provocado pela passagem da umidade pelas fissuras.
