**ANÁLISE DE CORROSÃO DO CONCRETO DECORRENTE DOS ÍONS DE NaCl
NO MERCADO MUNICIPAL DE PAVÃO-MG**

**TEÓFILO OTONI
2019**

**Trabalho de Conclusão de Curso
apresentado ao Curso de Engenharia Civil
do Centro Universitário Doctum de Teófilo
Otoni, como requisito parcial à obtenção do
título de Bacharel em Engenharia Civil.**

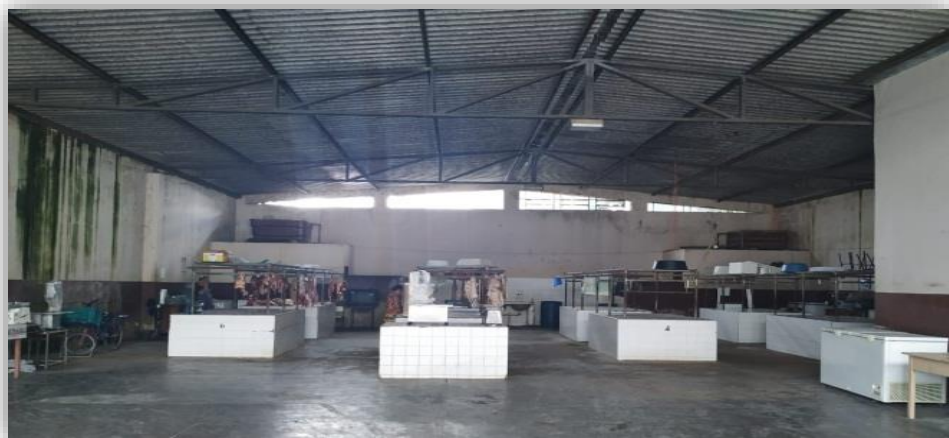
O mercado municipal, como está na figura 8, foi construído no ano de 1969, desde então, passou somente por uma reforma de grande porte em sua estrutura no ano de 1985. Contudo, as bancas voltadas para a comercialização de carnes e derivados são reformadas periodicamente com intervalo anual entre elas.

O processo anual de reformas nas bancas de comercialização de carnes se faz necessário, uma vez que, nesse local é onde se encontra o maior índice de corrosão, sendo esta proveniente da manipulação rotineira de NaCl, altamente prejudicial as estruturas de concreto armado, tendo em vista que, em meios salinos os íons de cloreto são os principais responsáveis por acelerar o processo de corrosão e degradação (NADALINI; BISPO, 2017).

Figura 8 - Parte Interna do Mercado Municipal de Pavão-MG (Autores, 2019).

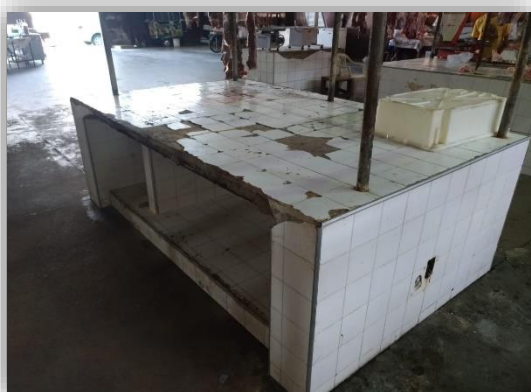
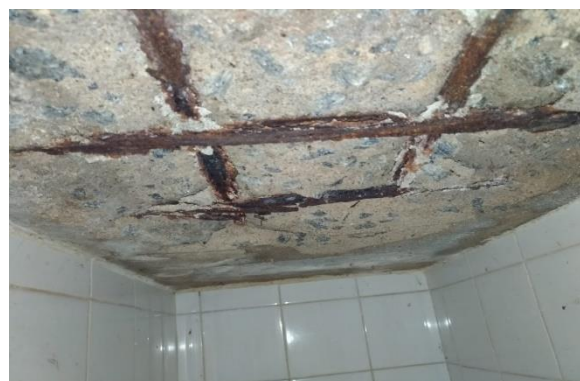
Para iniciar o procedimento metodológico desta pesquisa, foram realizadas duas visitas *in loco* no mês de setembro. Na primeira visita, identificou-se os locais que apresentavam patologias provocadas pelo sal, por intermédio de observação. Realizando uma contagem em ordem crescente, com o intuito de organizar e ordenar as informações obtidas, assim como, foi efetuado também um registro fotográfico para auxiliar no ordenamento das informações e registro das falhas estruturais, como é possível observar na Figura 9a e 9b.

Figura 9a e 9b - Retrato de uma das Bancas de Manipulação de Carnes (Autores, 2019)

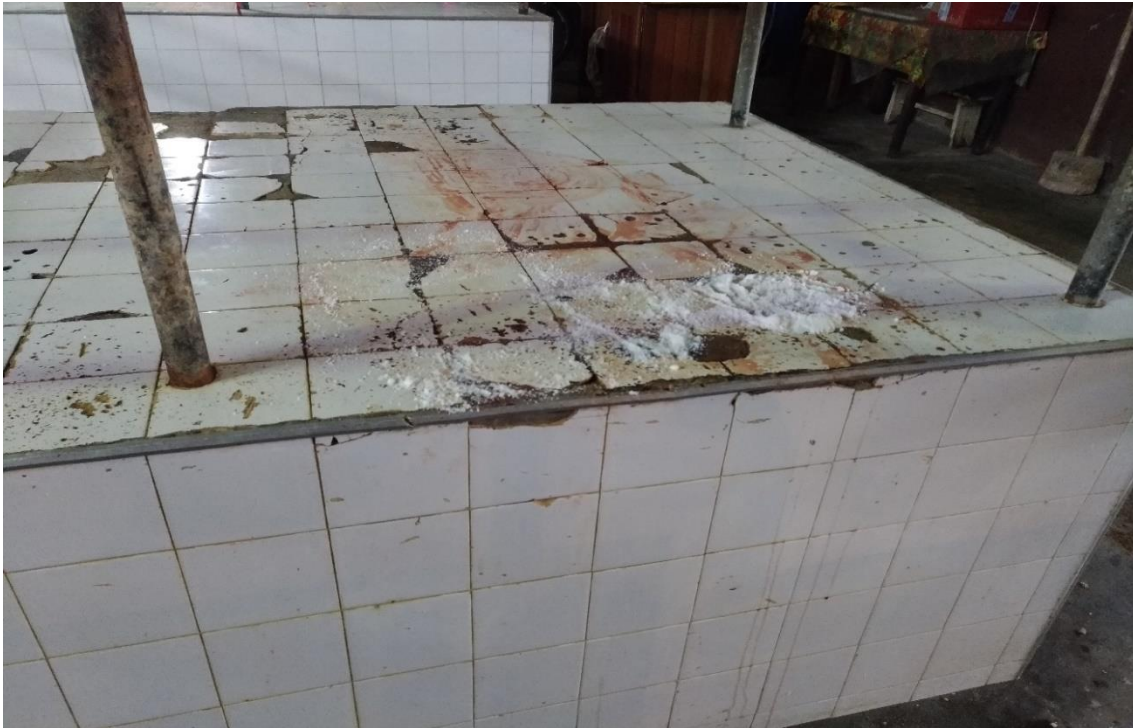
Figura 10 - Bancas de comercialização de carnes do mercado (Autores, 2019).

Observa-se na Figura 4, que nas bancas de comercialização de carne não existem outros tipos de patologias. Tal fato se dá pelas constantes reformas que são realizadas nas bancadas. Observa-se também que são necessários novos métodos para um melhor contingenciamento da corrosão.

Como método eficaz sugere-se que a reconstrução do cobrimento pode ser executada de acordo com alguns requisitos: o concreto projetado em espessura mínima de 50mm tem boa aderência ao concreto antigo e não requer formas, mas tem a desvantagem de gerar perda de materiais e degradar o ambiente. Adesivos a base epóxi são úteis em unir o concreto antigo com o novo, e tem maior vantagem em relação ao concreto projetado por impermeabilizar definitivamente a armadura, impedindo que se forme a corrosão mesmo que haja a carbonatação superficial (ALHADAS; CALIXTO; FERREIRA, 2010).

Outro caminho é a utilização de um inibidor de corrosão, sendo este um composto químico que quando introduzido no concreto em quantidades reduzidas, pode evitar ou diminuir corrosão das armaduras sem afetar negativamente as propriedades físicas ou microestrutura do concreto. A utilização de inibidores de corrosão é considerado por muitos autores como um dos melhores métodos para a proteção contra a corrosão (OLLIVER; TORRENTI, 2014).

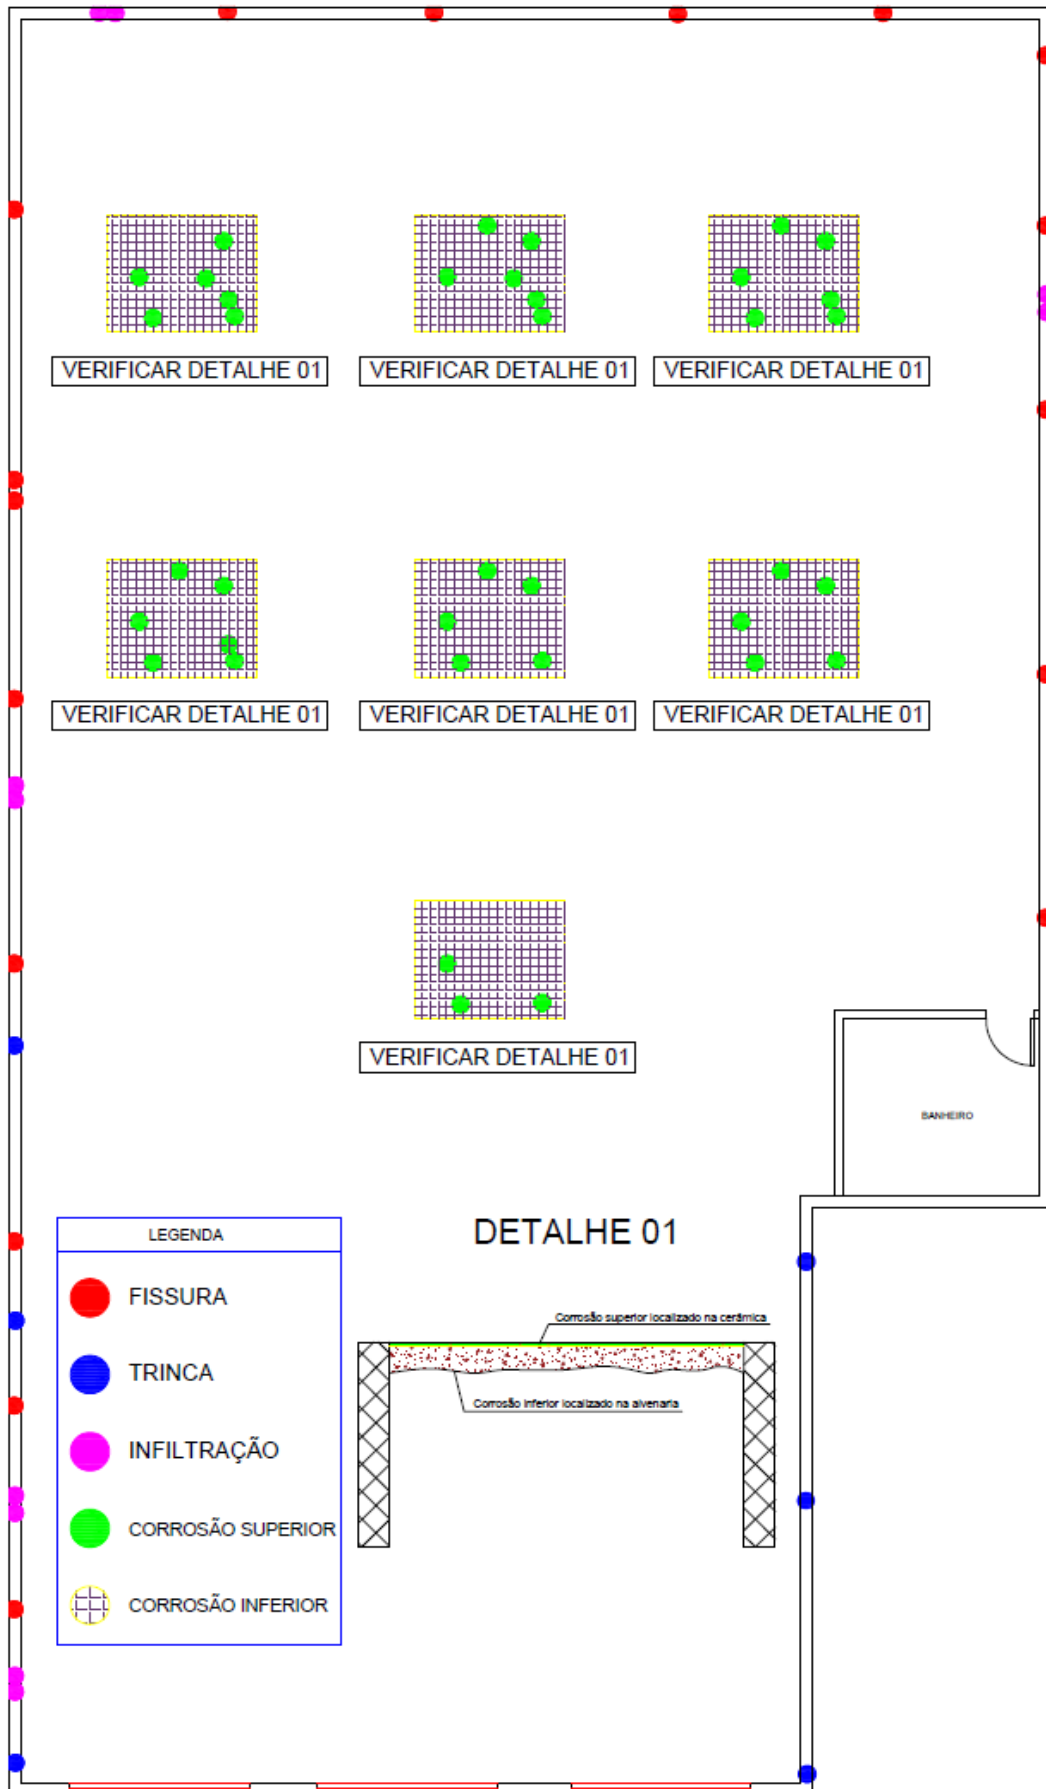
Figura 12 - Planta baixa do mercado municipal (Autores, 2019).

Na Figura 6, observa-se a planta baixa do Mercado Municipal, sendo que os pontos de vermelho indicam as fissuras, os verdes representam as corrosões presentes na parte superior das bancas, os quadriculados equivalem às corrosões internas, os círculos azuis referem-se às trincas e os círculos às infiltrações.

Na figura supracitada, analisa-se que as corrosões internas são de grande extensão, uma vez que estão presentes em toda a estrutura das bancas. As corrosões superficiais se encontram de maneira mais aleatória sem respeitar nenhum padrão específico.

Como pode ser visto na Figura 6, as demais patologias encontram-se bem distribuídas no estabelecimento, sendo possível observar que todas as infiltrações estão alocadas em pares e sempre próximas às fissuras, o que indica uma correlação entre as patologias.
