## Sumário

2.3.1 Fissuras.....	31
2.3.1.1 Fissuras devido a movimentação térmica .....	32
2.3.1.2 Fissuras devido a recalque diferencial .....	33
2.3.1.3 Fissuras devido aos carregamentos.....	34

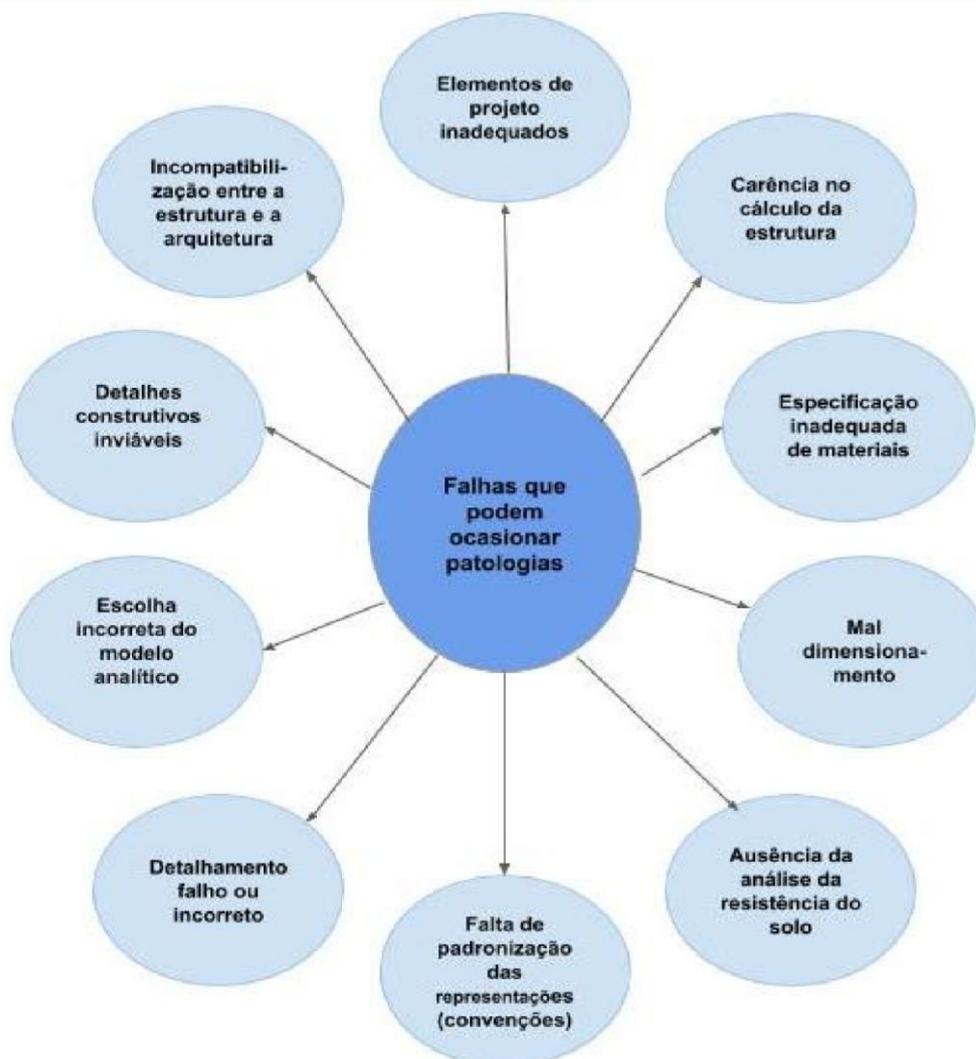
FONTE: Adaptado de Mazer (2008)

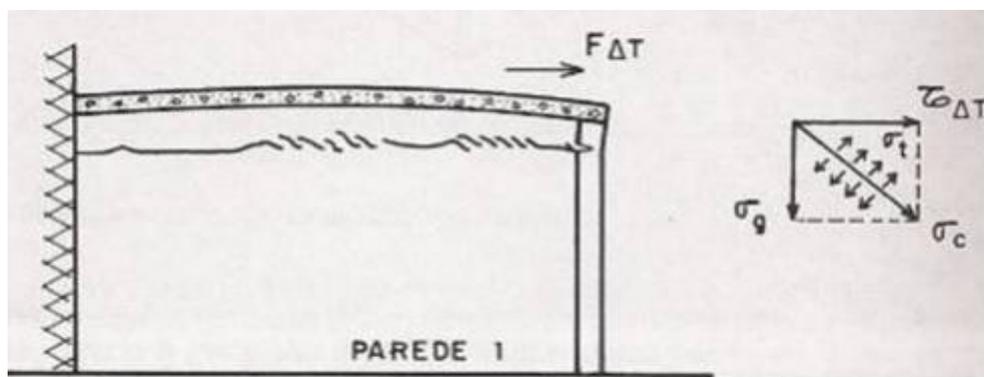
Fonte: SANTOS, 2014 apud THOMAZ, 2002

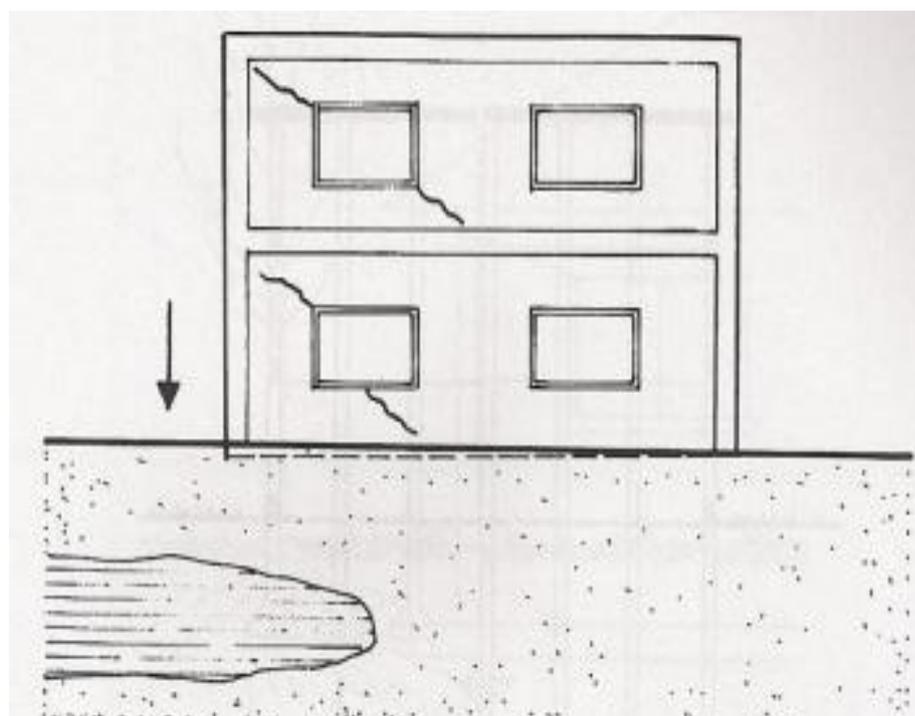
Fonte: ADAPTADO DE OLIVEIRA (2012) apud THOMAZ (1949)

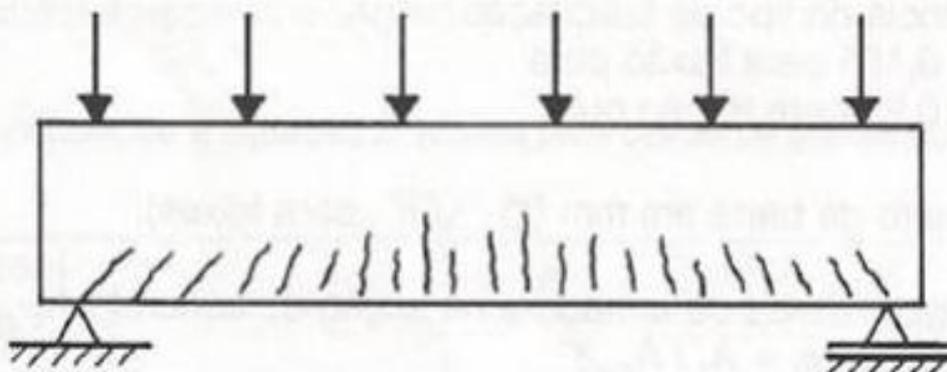
Fonte: ADAPTADO DE SANTOS, 2014 apud THOMAZ, 2002

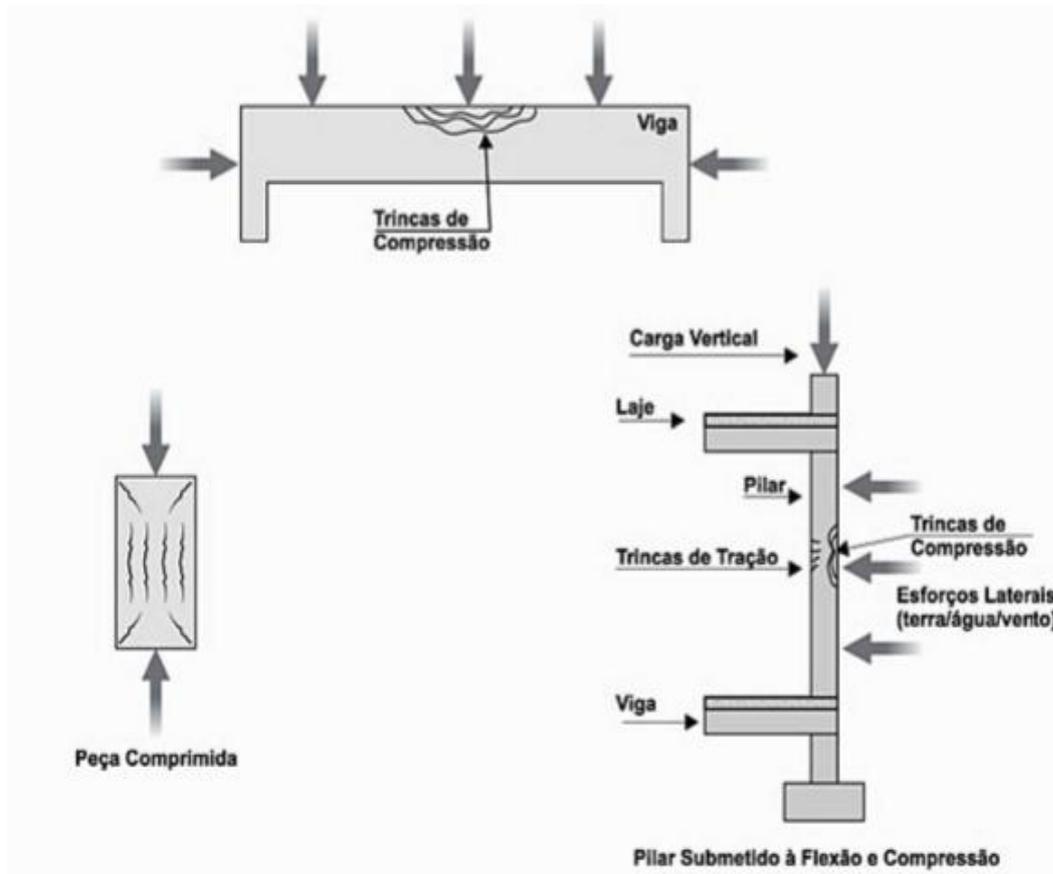
Fonte: ADAPTADO DE MARCELLI (2007)

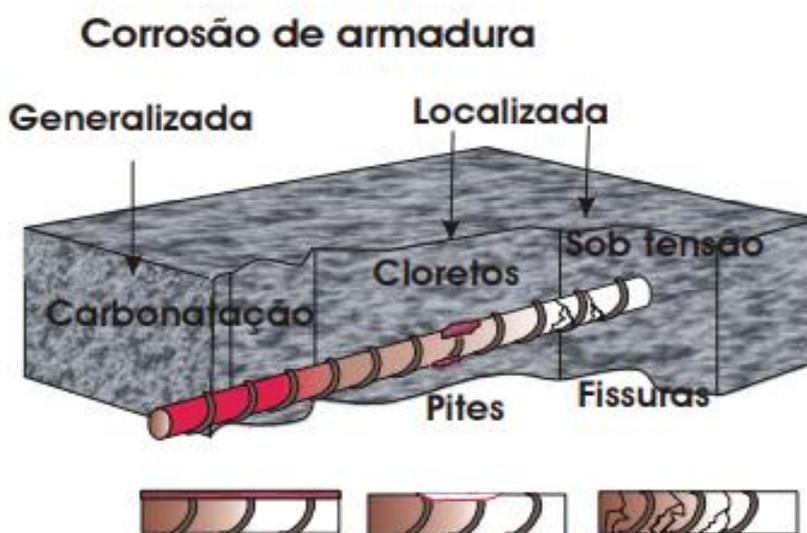
Fonte: ADAPTADO DE POLITO (2006) apud CASCUDO (1997)

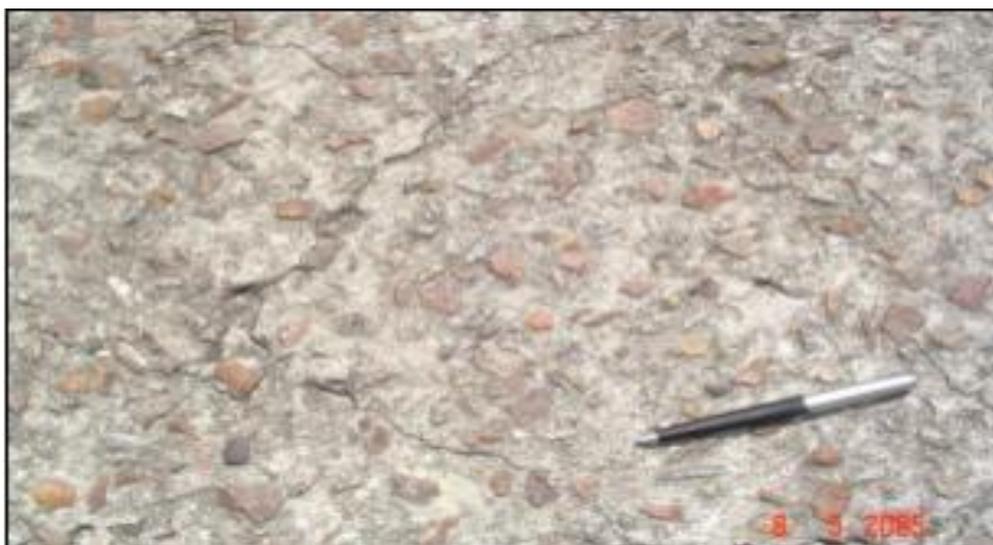
Fonte: ADAPTADO DE MAZER (2008)

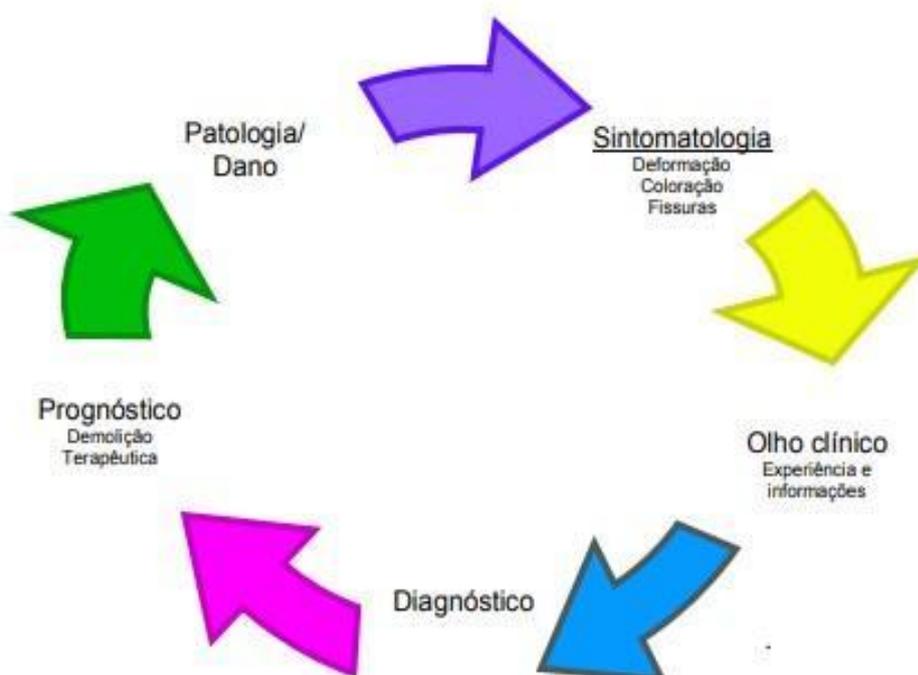
Fonte: ADAPTADO DE MAZER (2008)

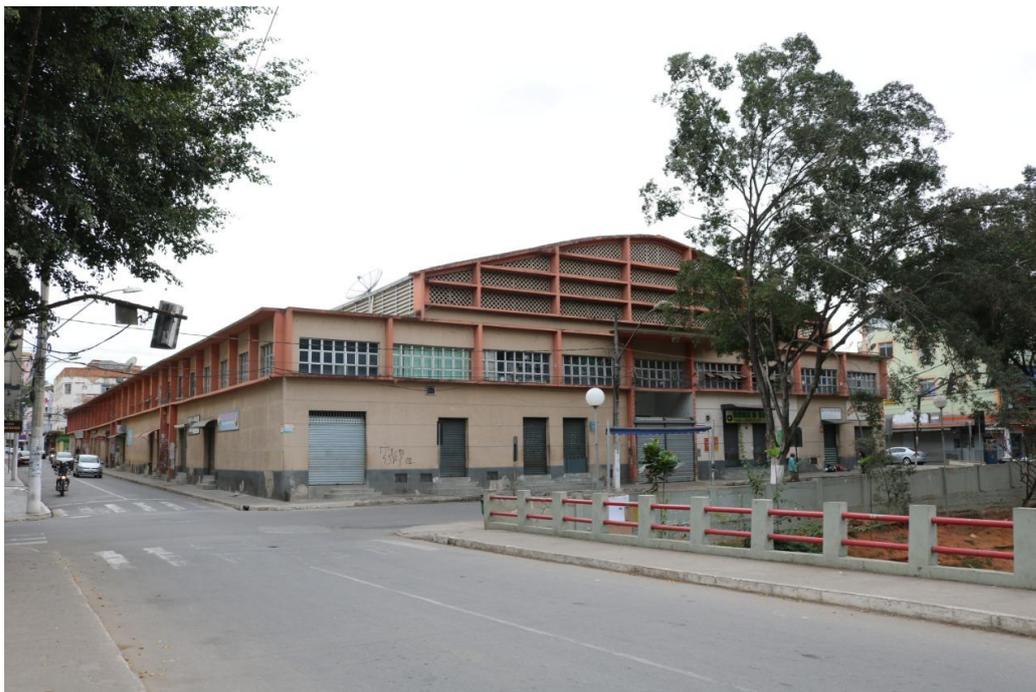
Fonte: ACERVO DA PRÓPRIA PESQUISA (2018)

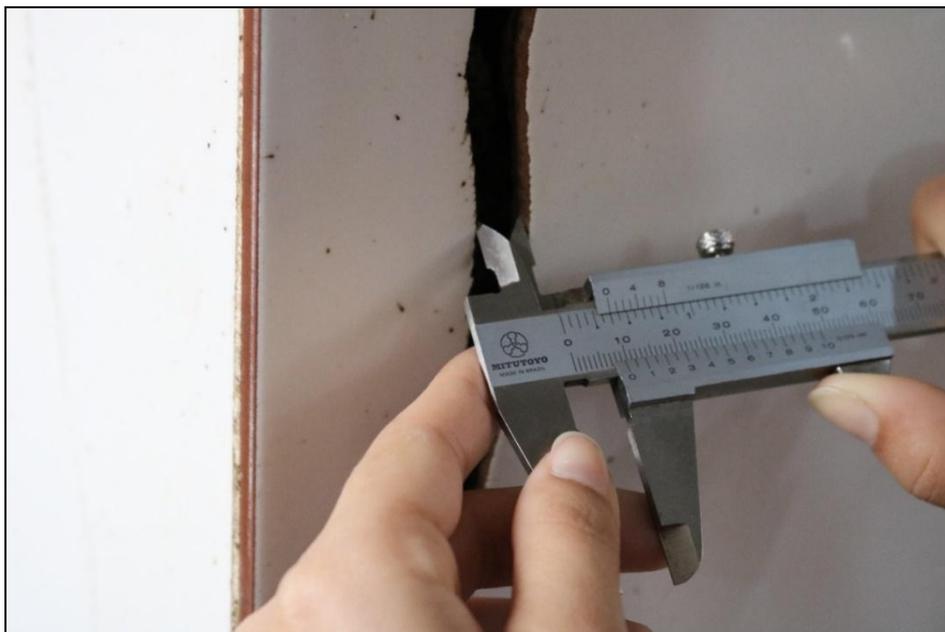
Fonte: ACERVO DA PRÓPRIA PESQUISA (2018)

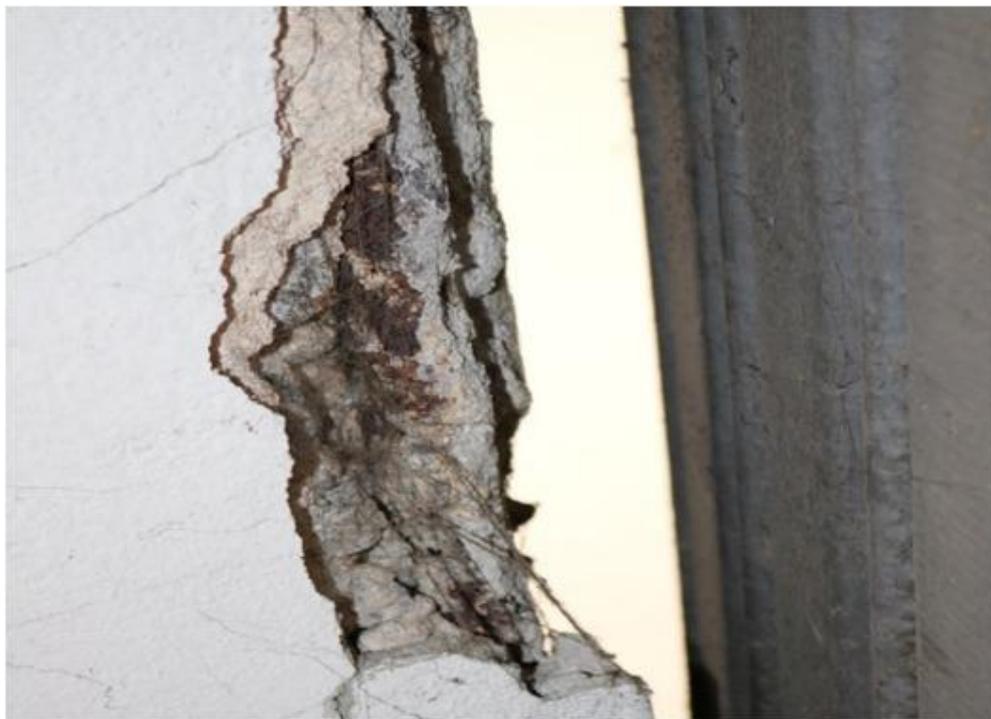
Fonte: ACERVO DA PRÓPRIA PESQUISA (2018)

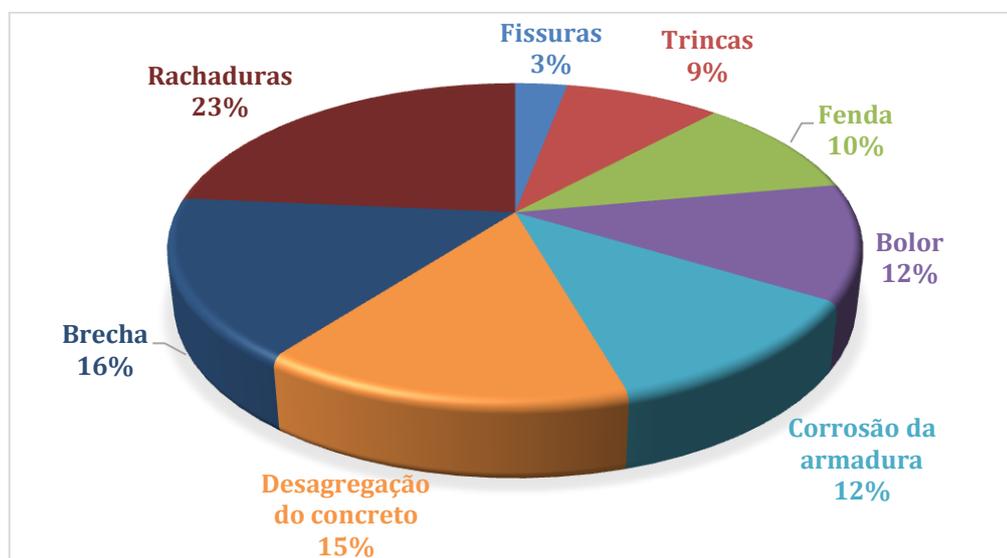
Fonte: ACERVO DA PRÓPRIA PESQUISA (2018)

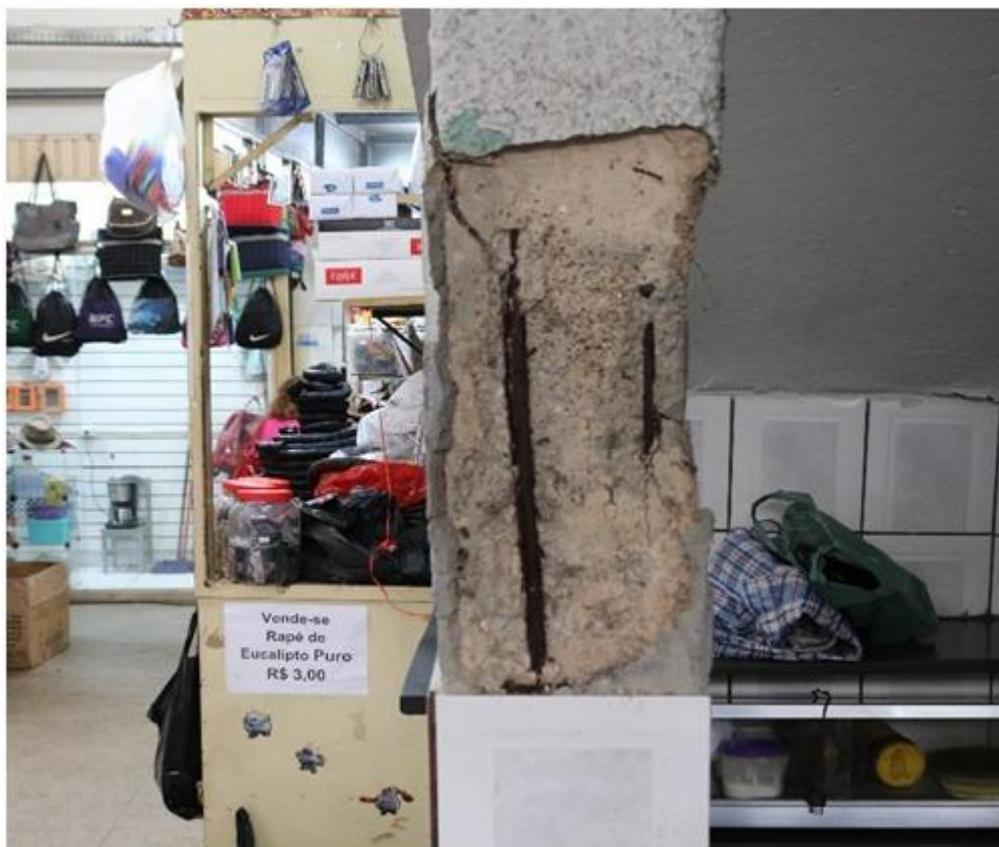
Fonte: ACERVO DA PRÓPRIA PESQUISA (2018)

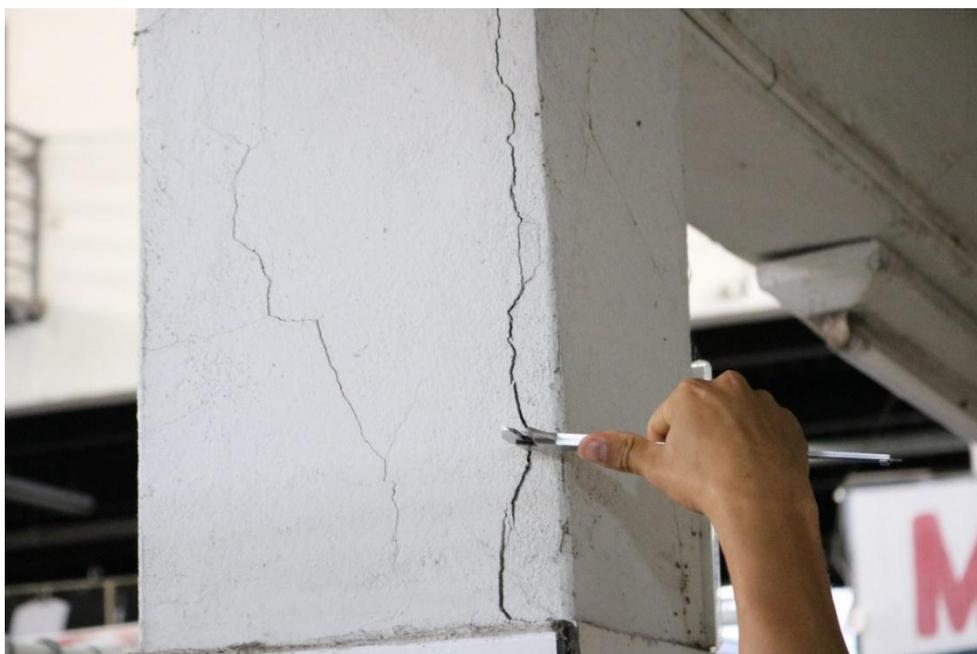
Fonte: ACERVO DA PRÓPRIA PESQUISA (2018)

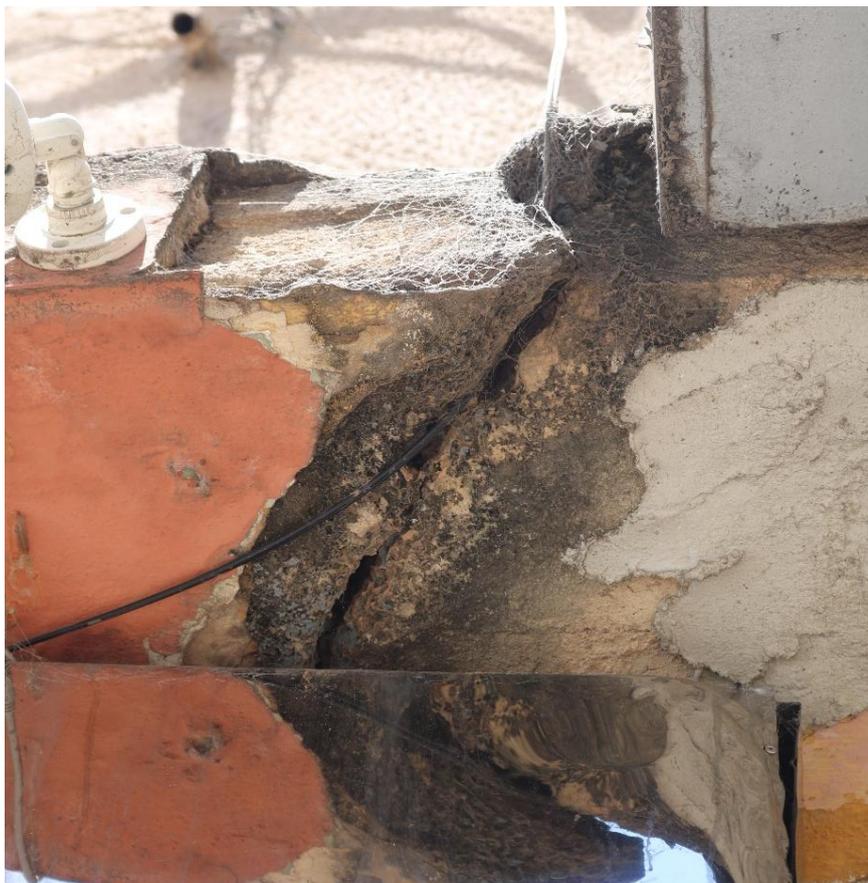
Fonte: ACERVO DA PRÓPRIA PESQUISA (2018)

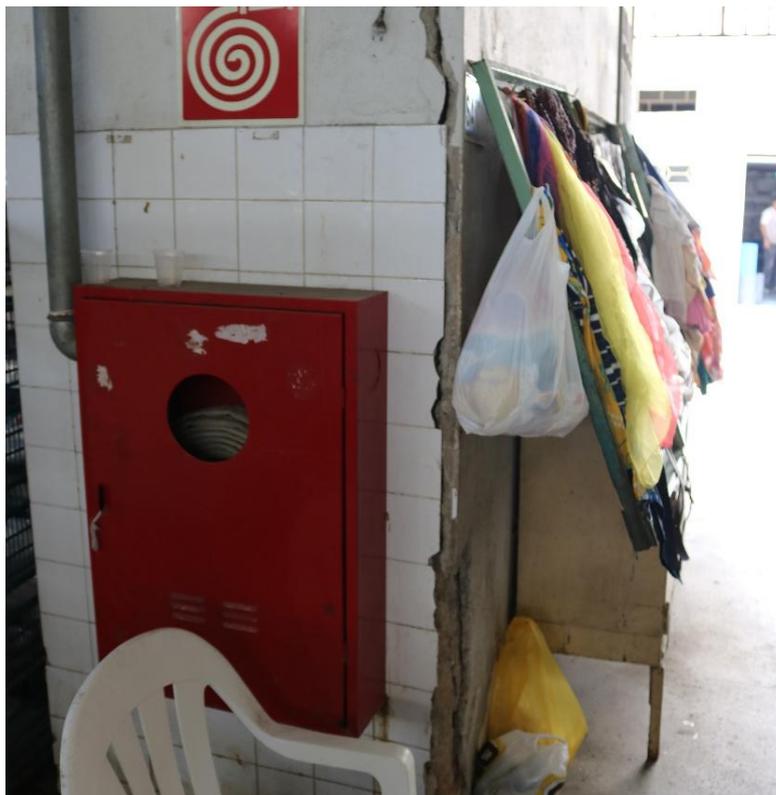
Fonte: ACERVO DA PRÓPRIA PESQUISA (2018)

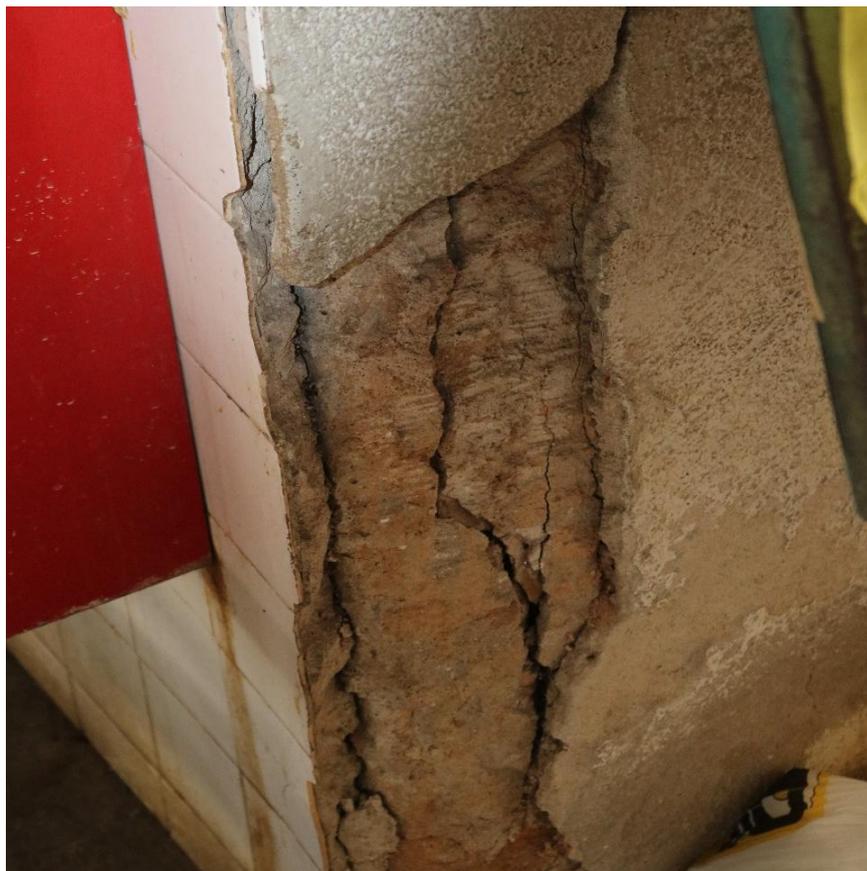
Fonte: ACERVO DA PRÓPRIA PESQUISA (2018)

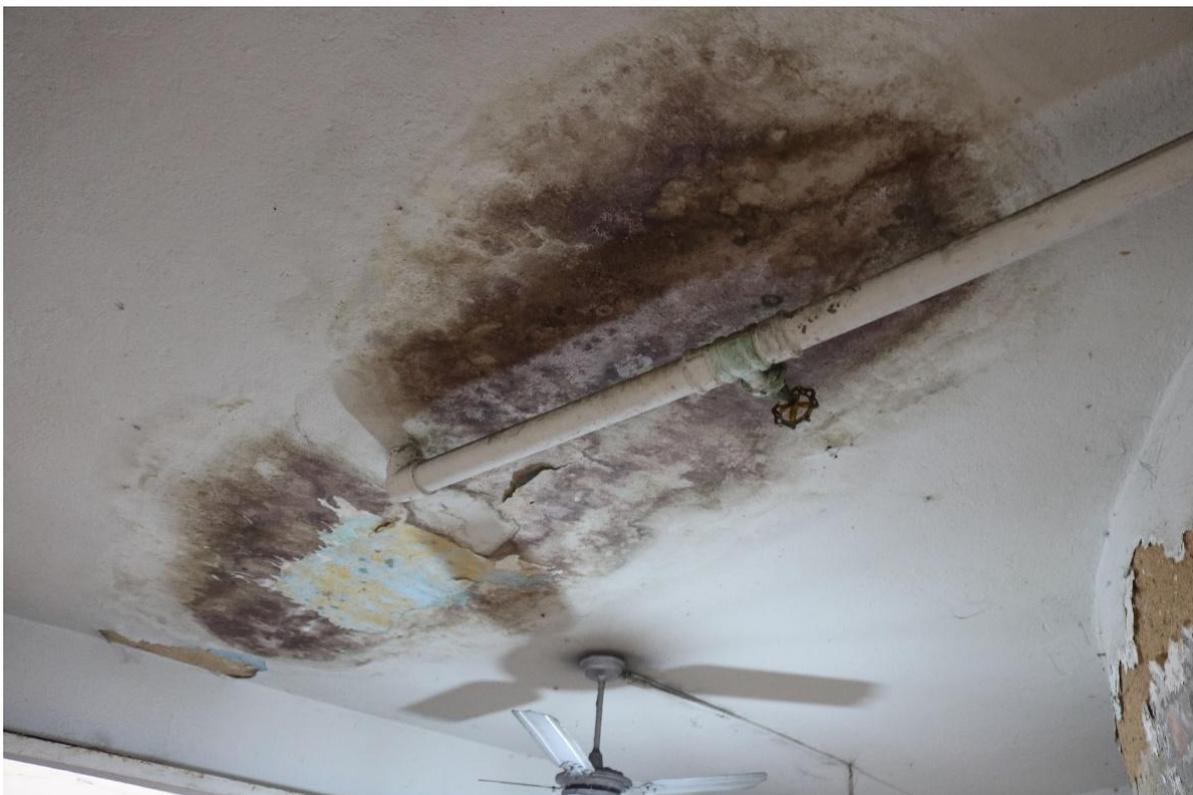
Fonte: ACERVO DA PRÓPRIA PESQUISA (2018)

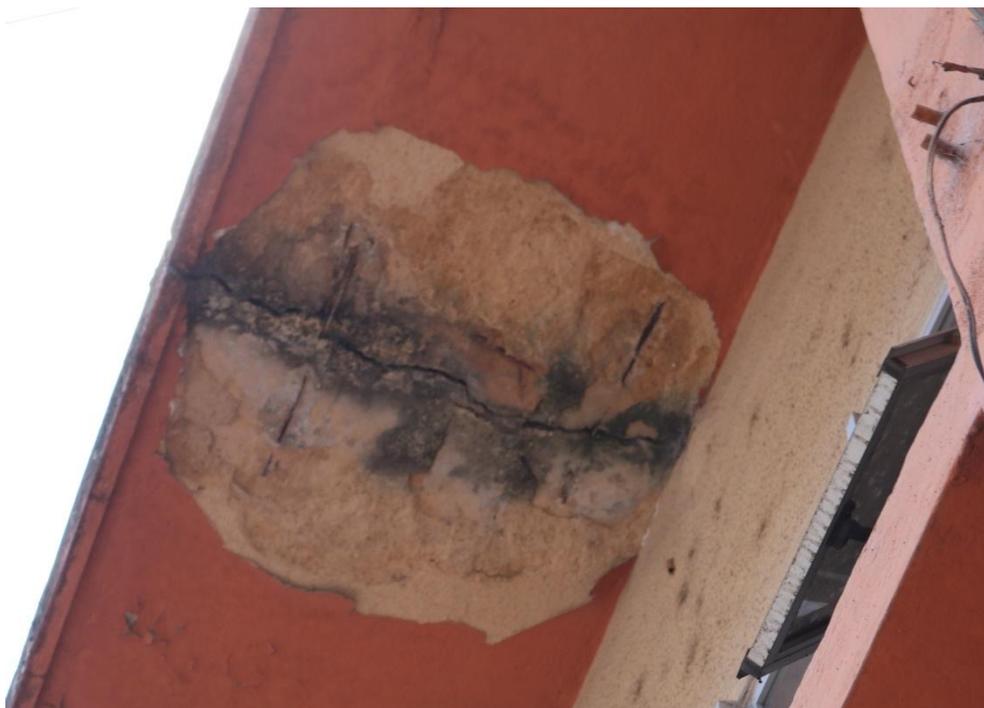
Fonte: ACERVO DA PRÓPRIA PESQUISA (2018)

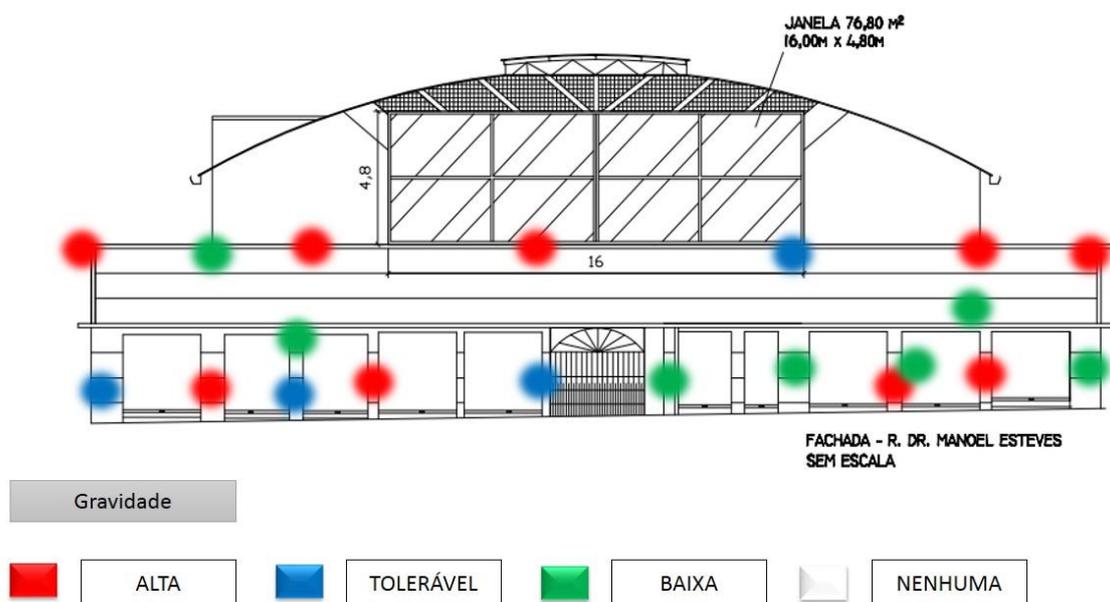
Fonte: ACERVO DA PRÓPRIA PESQUISA (2018)
