**FACHADAS COM REVESTIMENTO DE ARGAMASSA –  
MANIFESTAÇÕES PATOLÓGICAS E PREVENÇÃO**

CARATINGA  
INSTITUTO DOCTUM DE EDUCAÇÃO E TECNOLOGIA  
ENGENHARIA CIVIL  
2012

Monografia apresentada ao Curso de Engenharia Civil do Instituto Doctum de Educação e Tecnologia, como parte das exigências para conclusão do curso de Graduação em Engenharia Civil e como requisito parcial para a obtenção do título de bacharel em Engenharia Civil.  
Área de Concentração: Construção Civil

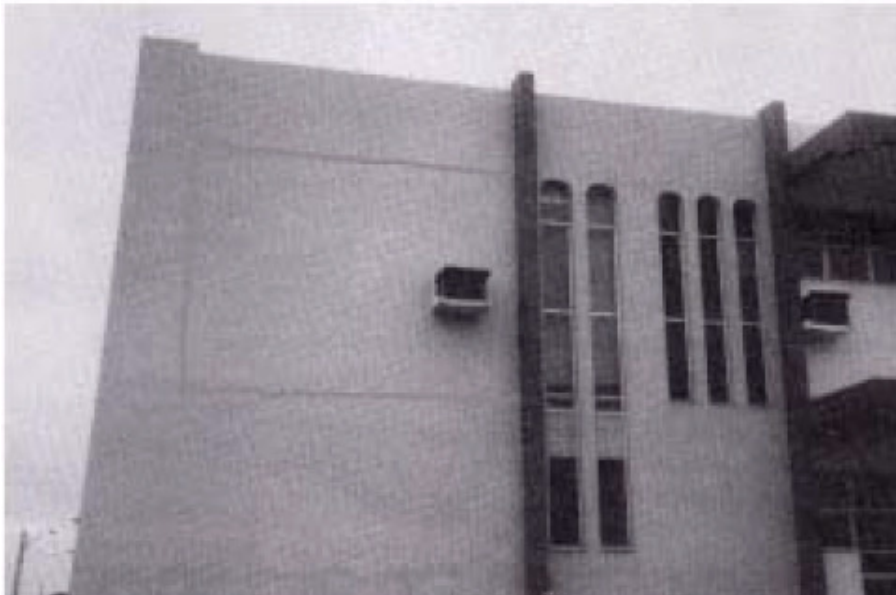
Figura 4 – Fissura de descolamento por movimentação térmica da estrutura de concreto armado com a alvenaria (THOMAZ, 1989)

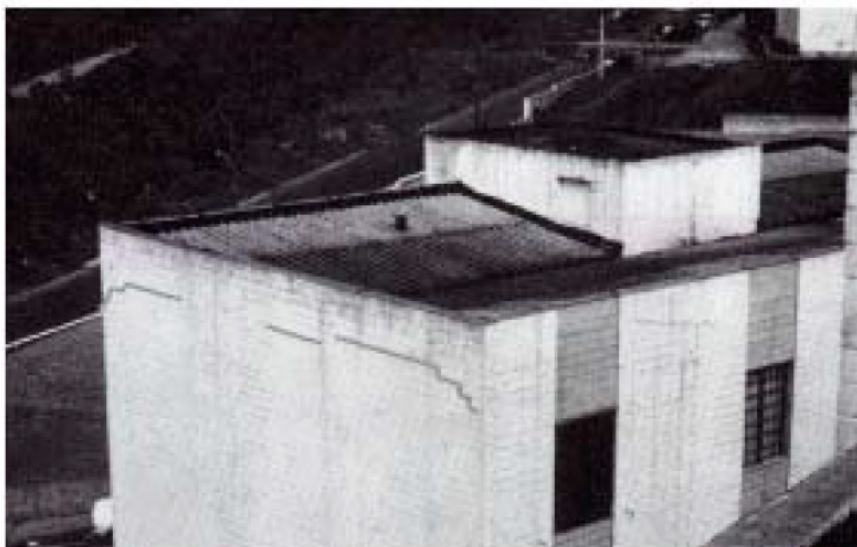
Figura 5 – Fissura de descolamento na platibanda por movimentação térmica (THOMAZ, 1989)

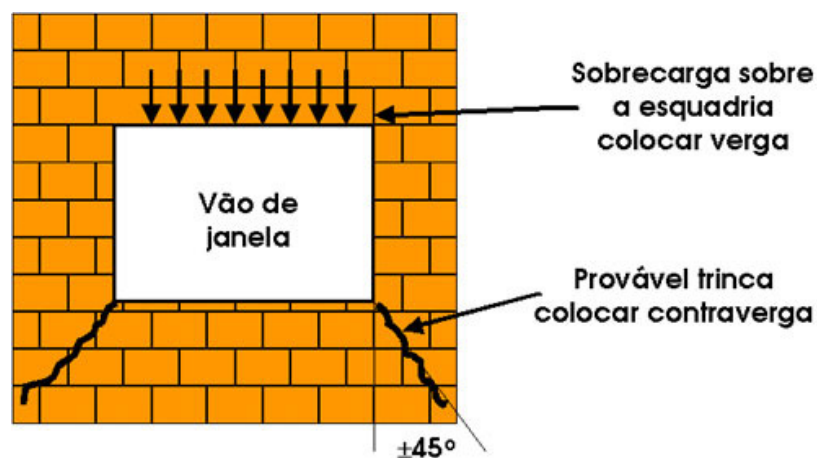
Figura 18 – Exemplificação do aparecimento da patologia e atuação da sobrecarga

Em cargas verticais uniformemente distribuídas, as tensões unitárias aplicadas no topo da parede chegam a triplicar-se ou mesmo quadruplicar-se nas proximidades dos vértices superiores das aberturas dos vãos e podem duplicar-se nos inferiores. As fissuras resultantes da concentração de tensão nos vértices da abertura aparecem geralmente com direções inclinadas, conforme ressalta Thomaz, (1989). Por isso as fissuras podem aparecer de conforme a figura 16 ou mais típicas conforme as figuras 17 e 18.

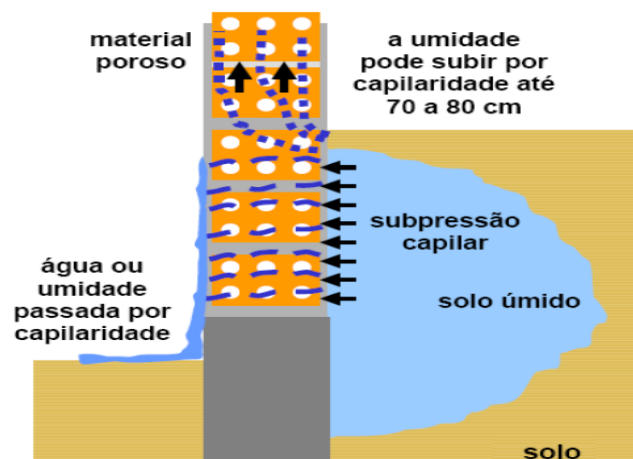
Figura 19 – Capilaridade

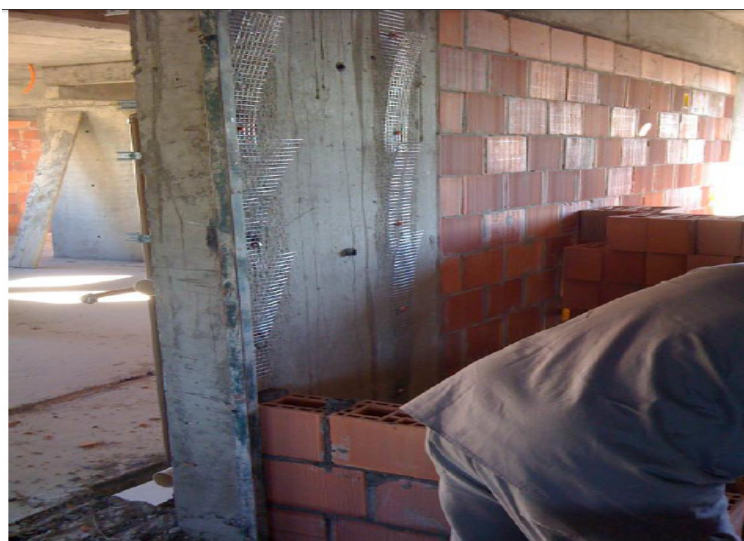
Figura 23 – Aplicação da tela metálica na junta horizontal  
Recomenda-se que 1/5 do comprimento total da tela deve ficar fixado ao pilar

com a dobra voltada para cima. Para paredes maiores que 14 cm, podem-se utilizar duas telas de 7,5x50cm nas extremidades, onde é colocada a argamassa da junta horizontal, para garantir a correta ancoragem (SABBATINI, 1999). Na tabela 03 seguem as dimensões recomendadas das telas conforme espessura da parede.

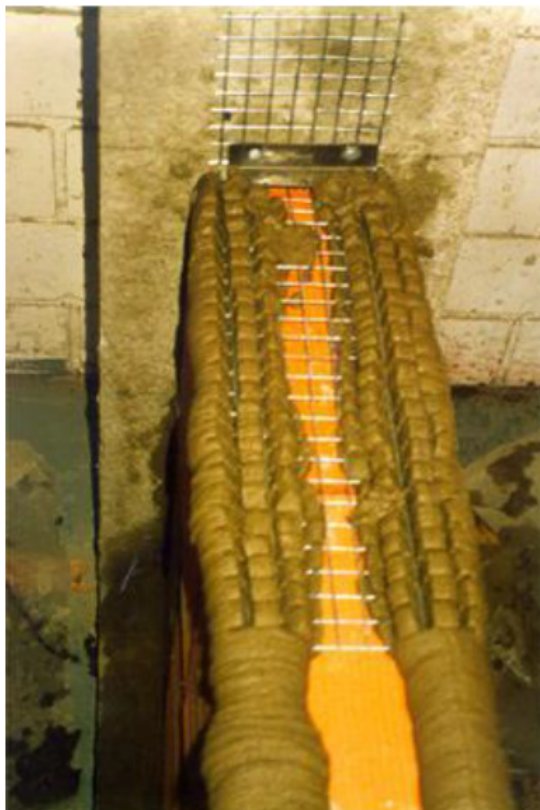
Figura 25 – Aplicação de Armadura para execução de reboco armado

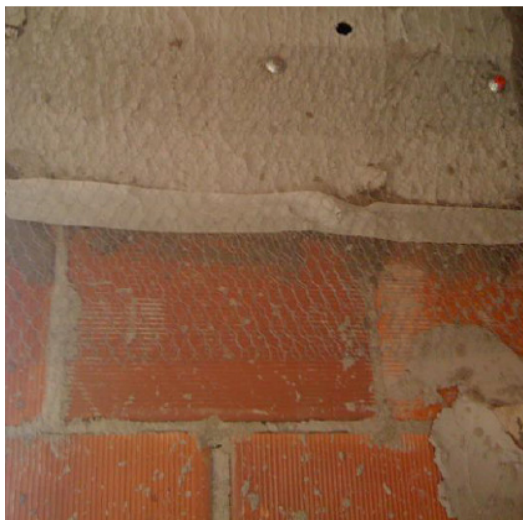
Figura 28 – Execução de ponte de transmissão em vigamento

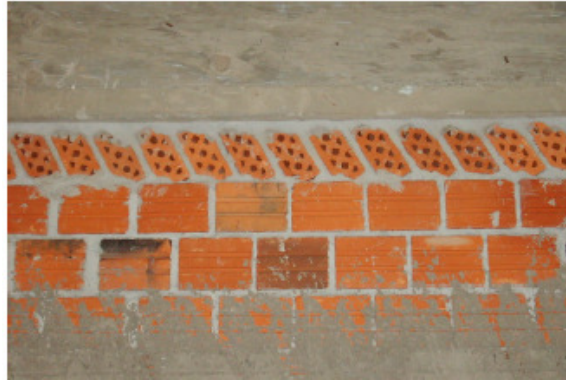
Figura 30 – Encunhamento com tijolos cerâmicos

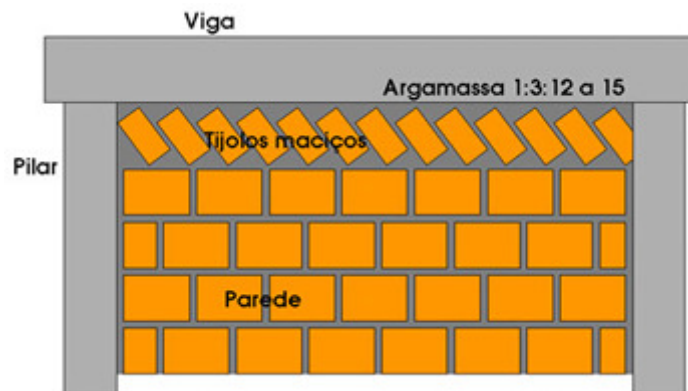
Figura 31 – Encunhamento com tijolos maciços

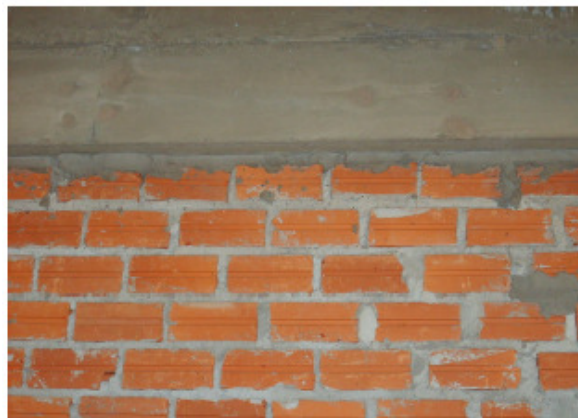
Figura 32 – Encunhamento com argamassa expansiva

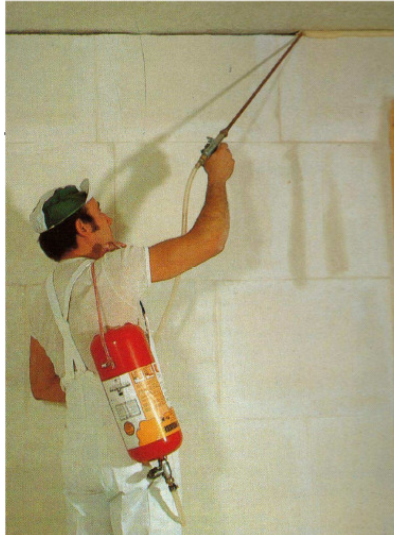
Figura 33 – encunhamento com espuma de poliuretano

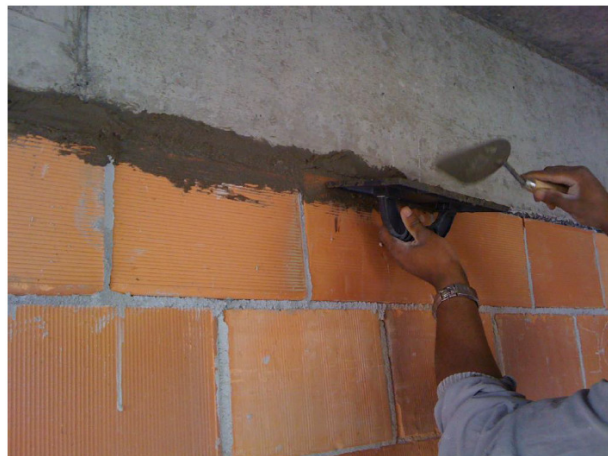
Figura 34 – Encunhamento com argamassa pobre

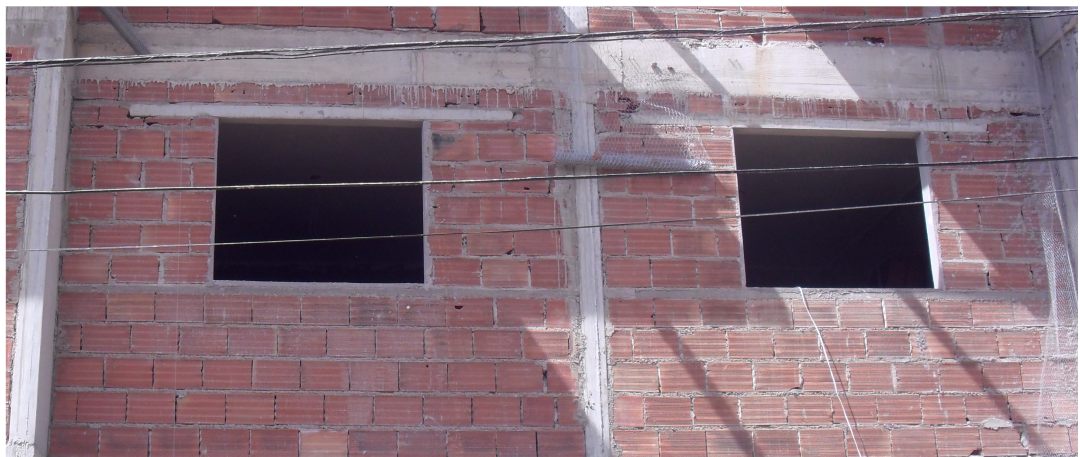
Figura 39 – Detalhe da aplicação em janelas de vergas (moldada “in loco”) e contravergas (pré-moldada)

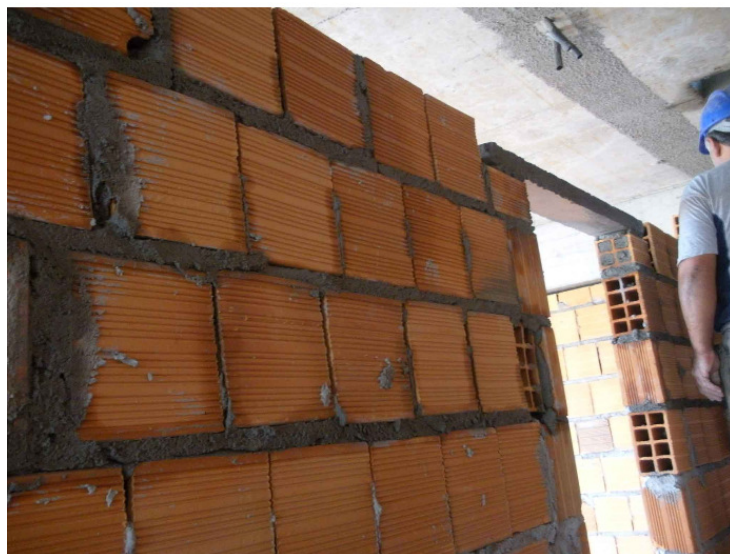
Figura 40 – Colocação contravergas (pré-moldada) em portas
