Instituto Ensinar Brasil
Faculdade Doctum de João Monlevade
Curso de Engenharia Civil

**A AVALIAÇÃO DAS CONDIÇÕES DE ACESSIBILIDADE NO FÓRUM
MUNICIPAL MILTON CAMPOS SOB A ÓTICA DA ENGENHARIA CIVIL**

**Trabalho de conclusão de curso
apresentado como requisito
parcial para obtenção do grau de
Engenheiro Civil na Rede Doctum
de Ensino na Unidade de João
Monlevade/MG.**

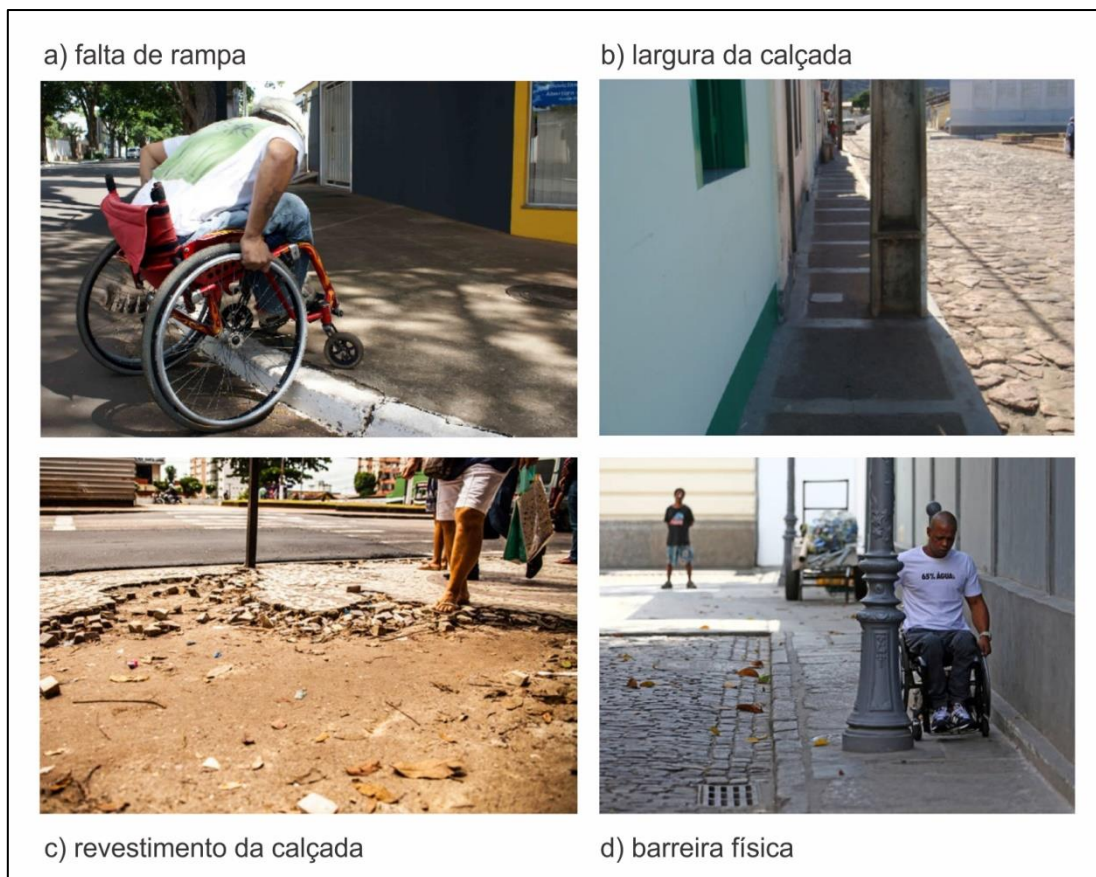
Figura 1 - Calçamentos e calçadas com restrição de mobilidade a cadeirantes

- a) Devido à falta de rampa de acesso à calçada, o cadeirante tem dificuldade de transpor o degrau.
- b) Calça com largura mínima inferior a 1,20 m de vão livre, assim quaisquer obstáculos ou barreira, impende ou dificulta a rota por ali.
- c) Revestimento precário e inadequado.
- d) Barreira física em meio a calçada.

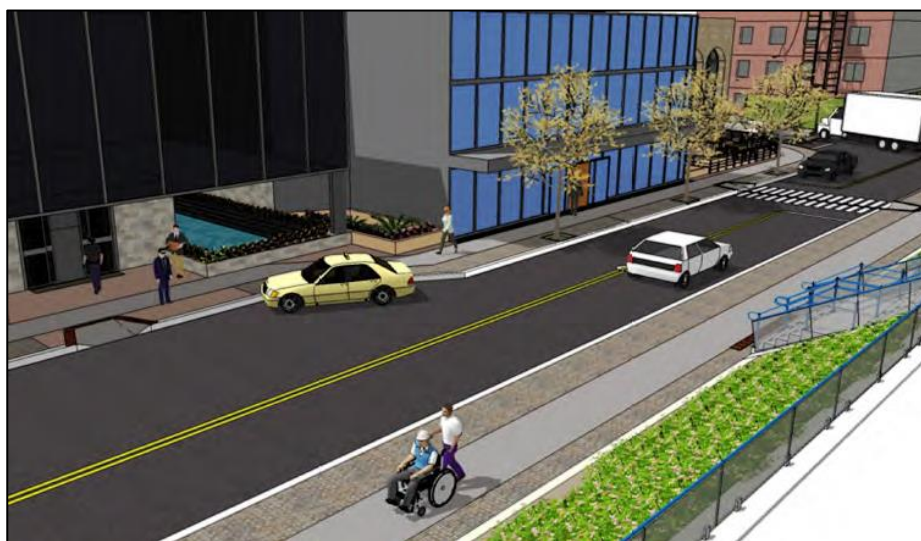
Figura 11 - Fachada ideal de prédio público

Escolha de Prédio: no serviço público deve-se ter em conta, em primeiro lugar, o cidadão e lhe oferecer condições de acesso e uso adequados não só dos serviços prestados, mas também das instalações de acordo com o Manual de Acessibilidade para Prédios Públicos (2015). Exemplo mostrado na Figura 11.

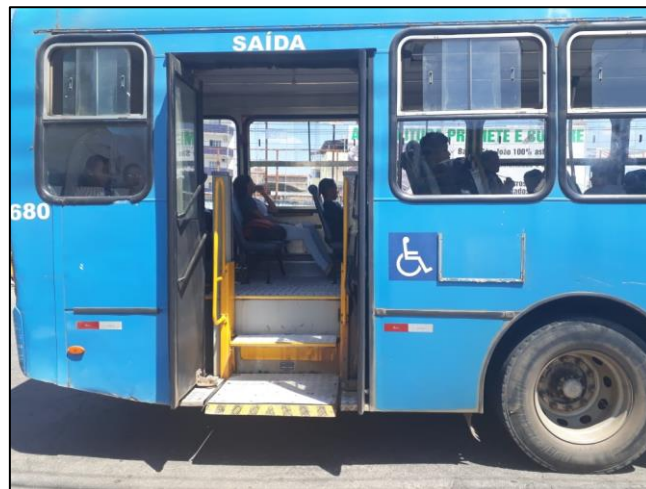
Figura 13 - Plataforma Elevatória

De início como já foi dito anteriormente, também foi analisado, os meios de transportes, dando destaque ao transporte coletivo, onde os veículos mais utilizados para este tipo de serviço é o ônibus, e que em João Monlevade somente uma empresa é responsável por esse tipo de transporte coletivo e público. A empresa em questão é a Enscon Viação e Transportes. Que conta com uma frota de aproximadamente 270 veículos, segundo a secretaria de serviços ao consumidor da empresa, e todos os veículos de circulação municipal estão equipados com plataforma elevatória, exceto os escolares, para acesso, não só de cadeirantes, mas também pessoal com algum tipo de dificuldade de locomoção, permanente ou temporária, assim como mostrado na Figura 13.

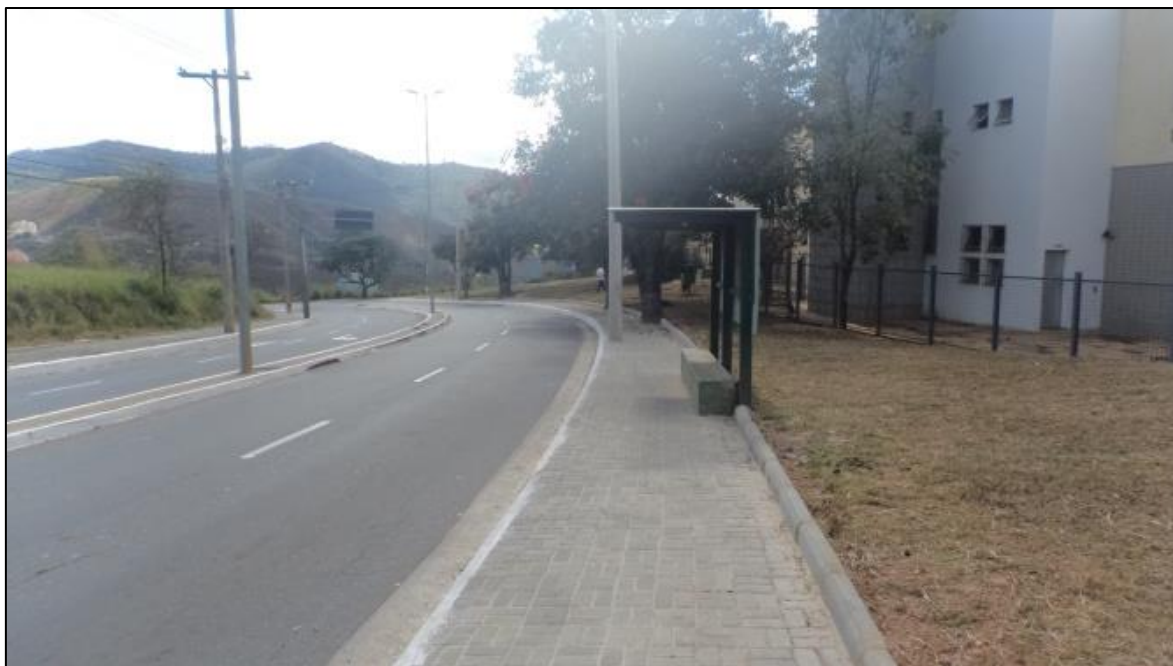
Figura 14 – Ponto de Parada de ônibus avenida Alberto Lima

Próximo ao fórum existem 02 (dois) pontos de parada de ônibus, 01 (um) está na av. Alberto Lima, Figura 14, e outro na rua São Mateus, Figura 15.

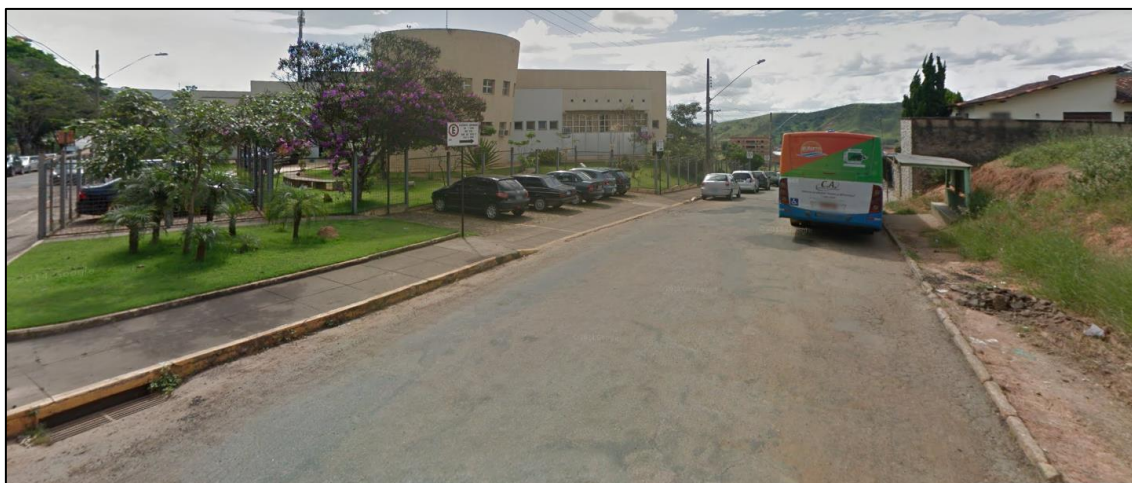
Figura 15 - Parada de ônibus rua São Mateus

Ponto de parada de ônibus situado à rua São Mateus, Figura 15.

A Figura 15, onde se encontra o outro ponto de parada de ônibus, situado à Rua São Mateus, o acesso ao fórum é bastante reduzido, principalmente para um cadeirante. Pois a calçada está muito danificada e irregular, além do ponto estar do outro lado da rua, de onde se encontra o fórum. Na há rebaixamento na calçada, só há rebaixamento de calçada na via do fórum.

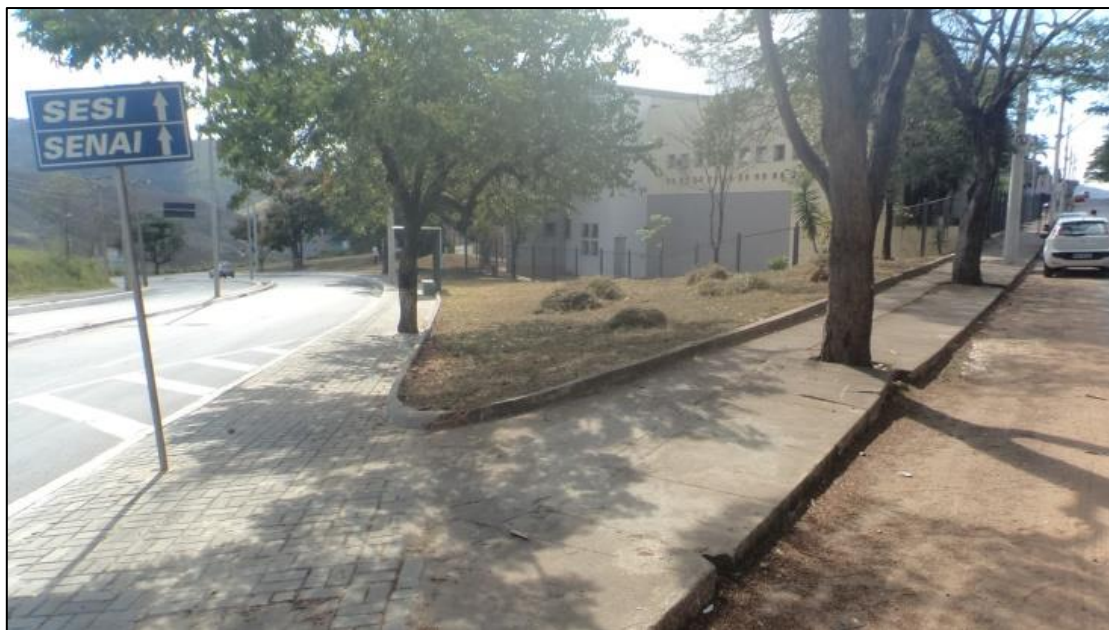
Figura 18 – Vista diagonal das duas avenidas, evidenciando o estado das calçadas

Na Figura 18 é mostrado onde está o ponto de parada de ônibus, e o acesso ao fórum pela Rua Santa Lúcia e Avenida Alberto Lima, sendo que na rua São Mateus, o acesso por cadeirantes é quase impossível, devido a grande quantidade de imperfeições e além da quantidade de árvores, que servem como obstáculos para esses mesmos.

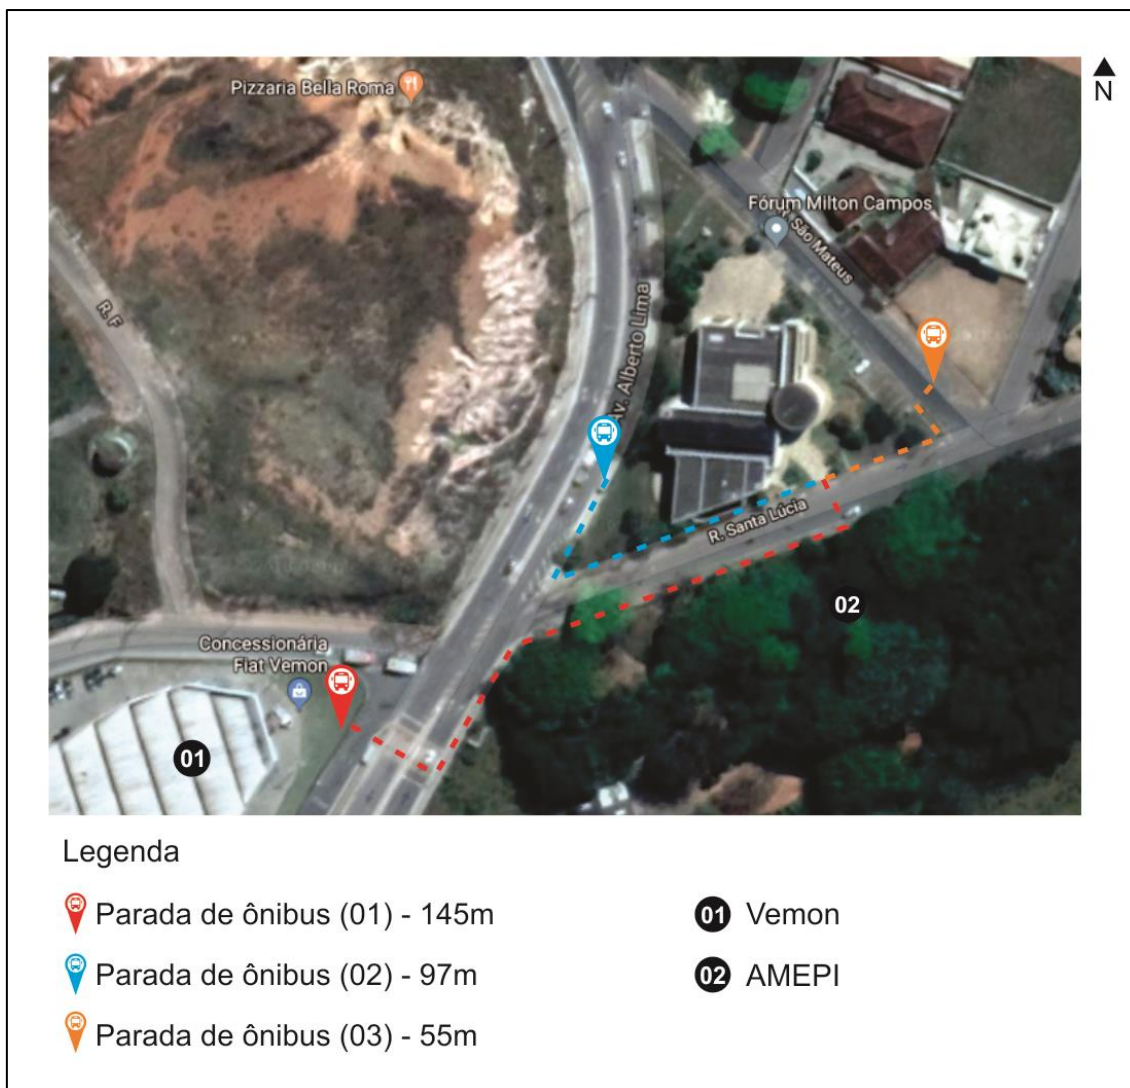
Figura 19 - Trajetos entre as paradas de ônibus e a entrada do fórum segundo pavimento

A Figura 19 indica a localização e o trajeto dos abrigos de ônibus que foram analisadas, levando em consideração o trajeto para o segundo pavimento, usando a rota mais curta e segura.

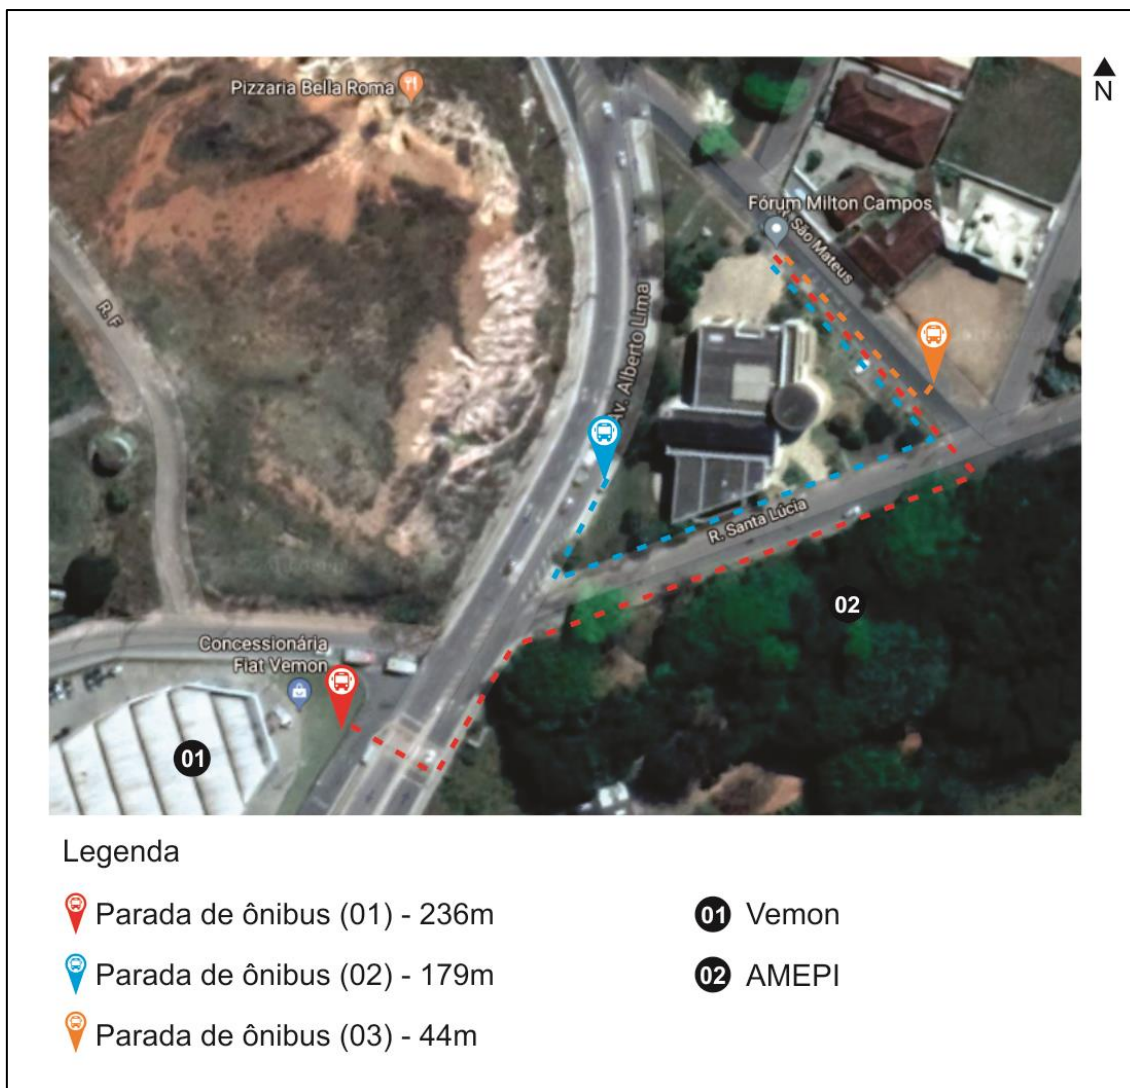
Figura 20 - Trajetos entre as paradas de ônibus e a entrada do fórum primeiro pavimento

A Figura 20 indica a localização e o trajeto do abrigo de ônibus que foram analisadas, levando em consideração o trajeto para o primeiro pavimento, usando a rota mais curta e segura.

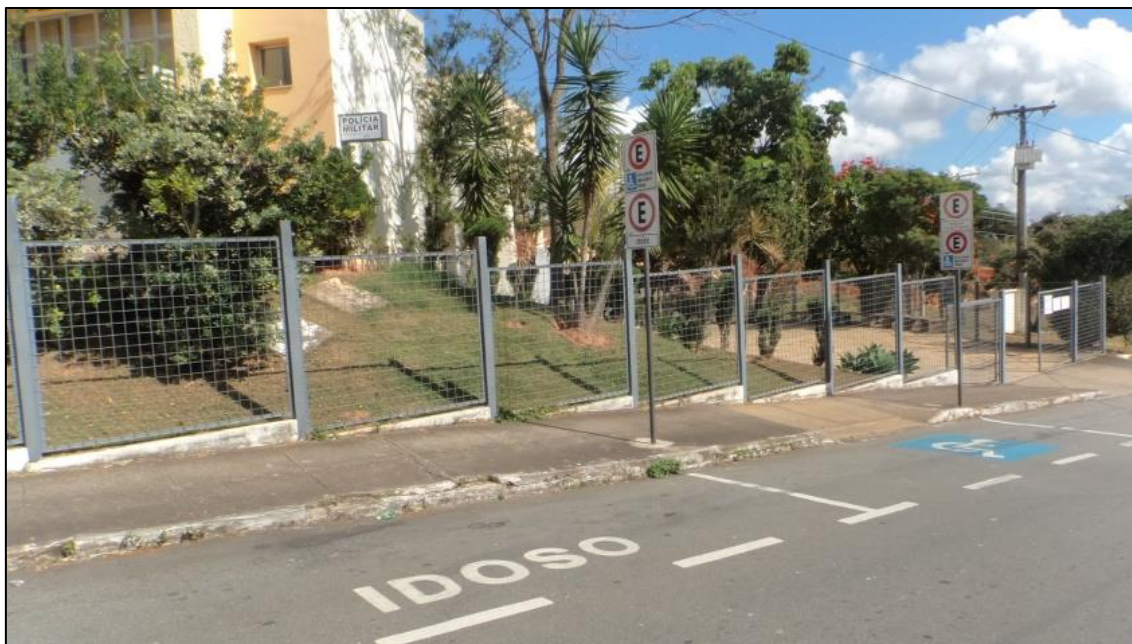
Figura 21 - Estacionamento reservado a idosos e deficientes físicos

Para veículos particulares, boa parte do fórum já está adequada, de acordo com a NBR 9050 (2015), principalmente no tocante a estacionamento. Sendo ele com estacionamento reservado a deficientes, idosos e gestantes. Assim como mostrado na Figura 21, o espaço reservado está de acordo com o que diz a norma, além do revestimento da calçada, inclinação e menos distancia possível até o acesso.

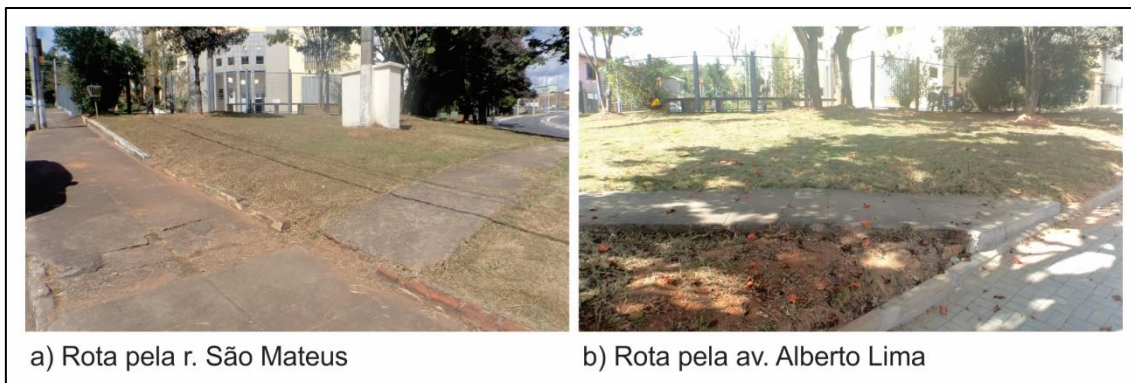
Figura 23 – Degraus da calçada ligação entre vias

No entorno do fórum, foram analisados, passeios de pedestres, onde, teve a questão de alguns estarem com situação precária, exemplo de passeio quebrado, obstáculos no meio da via. Assim como mostra a Figura 23, um acesso de pedestre que liga a Avenida Alberto à rua São Mateus, apresenta vários bloqueios ao acesso de cadeirantes e deficientes de locomoção. Não há rampa para acesso ao passeio, o degrau é superior a 8 cm, além de estado de conservação precário.

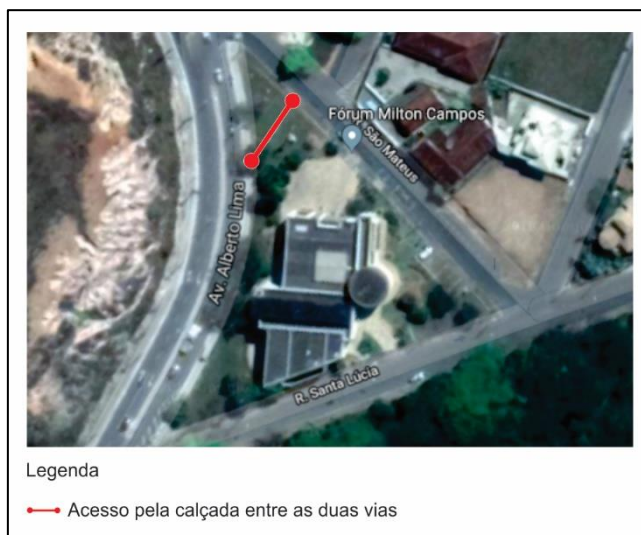
Figura 24 - Localização da calçada de ligação

Na Figura 24 mostra a localização desta calçada.

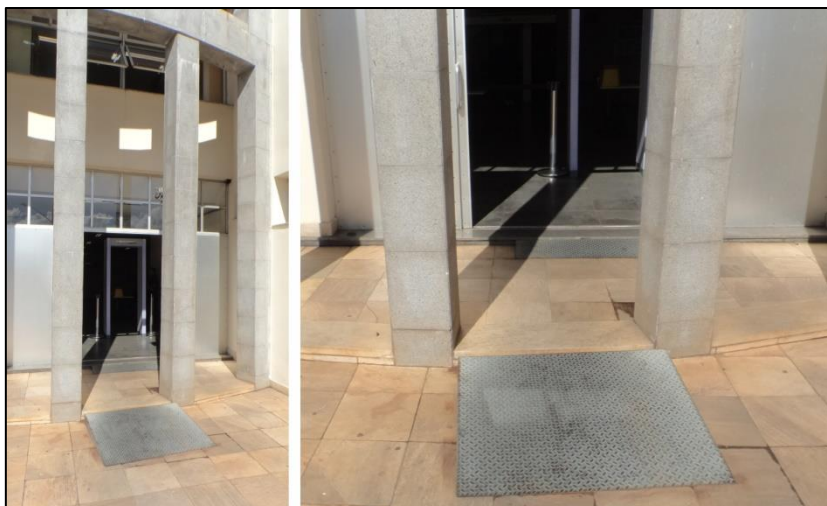
Figura 27 - Rampas do hall de entrada

Esta entrada dá acesso ao hall de entrada e secretaria do fórum. Também há uma rampa para vencer os degraus que existem na entrada do hall, obedecendo a NBR ABNT 9050:2015, que para este caso a inclinação não ultrapasse os 8%, assim como mostrado na Figura 27.

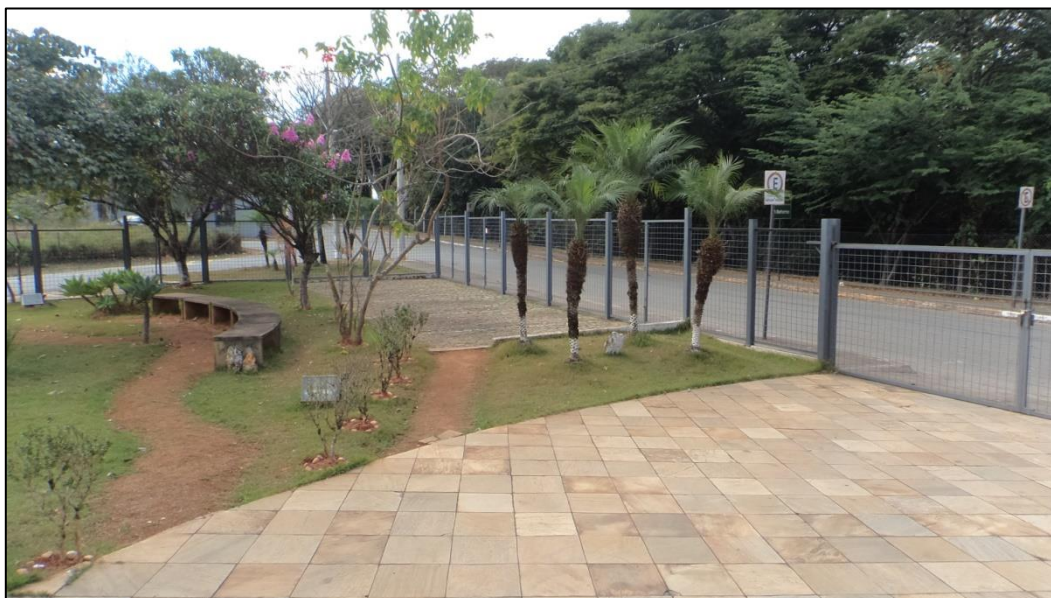
Figura 28 - Acesso ao Jardim

Acesso ao jardim do fórum é feito ao lado da rampa para o segundo pavimento. Porém em certas partes do jardim, existem desníveis que estão acima da NBR 9050 (2015), além de calçamento inadequado, em algumas partes do jardim, Figura 28.

A solução técnica para este acesso, é adotar rampas para vencer desníveis, onde seja superior a 5 mm. Para as calçadas, adotar um piso que seja mais uniforme e regular.

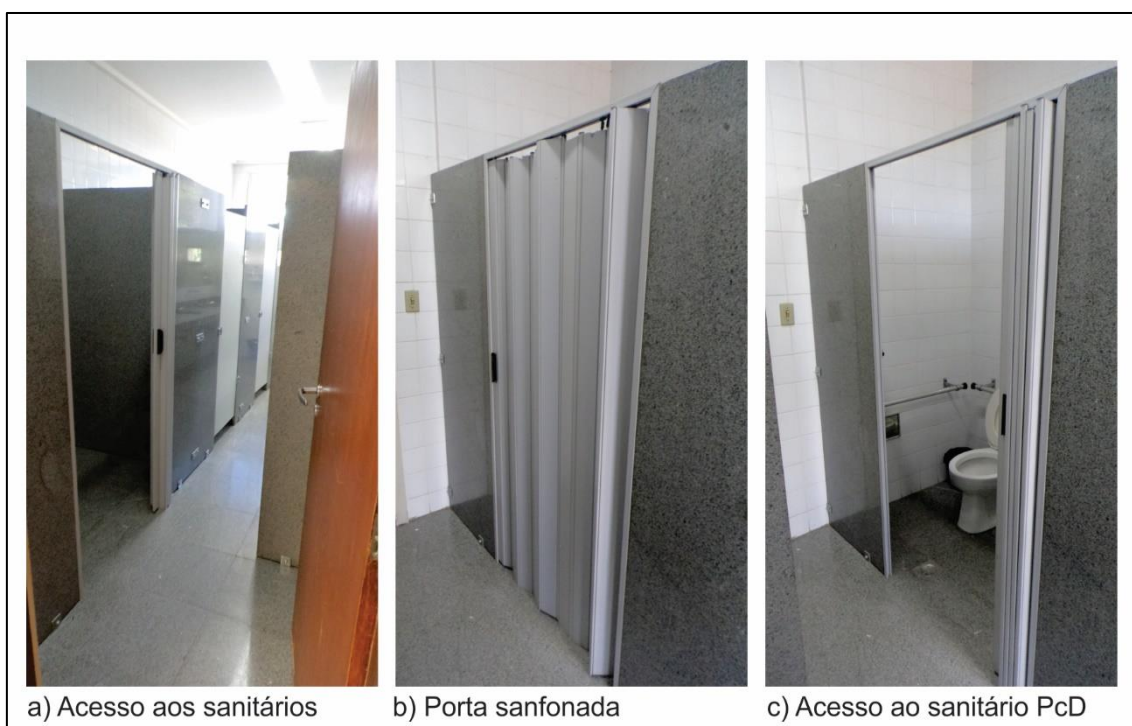
Figura 30 - Acesso aos banheiros

Como no fórum há 02 (dois) pavimentos, em ambos existem banheiros sendo que neles há adaptação para deficientes e idosos. Contendo barras de segurança, vaso rebaixado, espaço de movimentação segura. As portas que dão acesso a esses banheiros são do tipo sanfonada, como mostra na Figura 30.

a) Acesso aos sanitários

b) Porta sanfonada

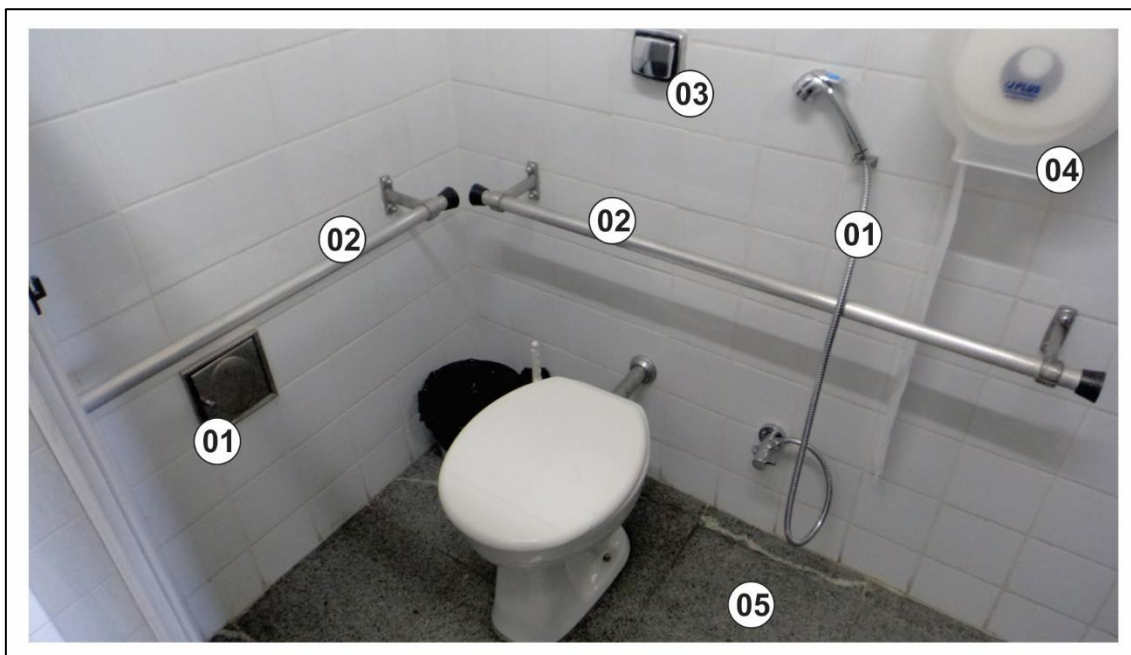
Figura 31 - Elementos de segurança dos banheiros

Na Figura 31 é mostrado dentro dos banheiros, especificamente no sanitário reservado a pessoas com deficiência, onde se foi analisado:

- 01) Acessórios instalados em uma faixa de alcance confortável.
- 02) Barras de apoio horizontal.
- 03) Acionador de descarga
- 04) Acessório (porta papel) instalado em uma faixa de alcance confortável.
- 05) Área de transferência e manobra.

Neste segundo pavimento, Figura 33, existem 09 (nove) salas e 02 (dois) banheiros sanitário, masculinos e feminino, sendo ele também, com um sanitário destinado ao uso de PcD. O sanitário está parcialmente, normatizado, como indica no checklist de sanitários. Sendo necessários a inclusão de espelhos inclinados e lavatório rebaixado.

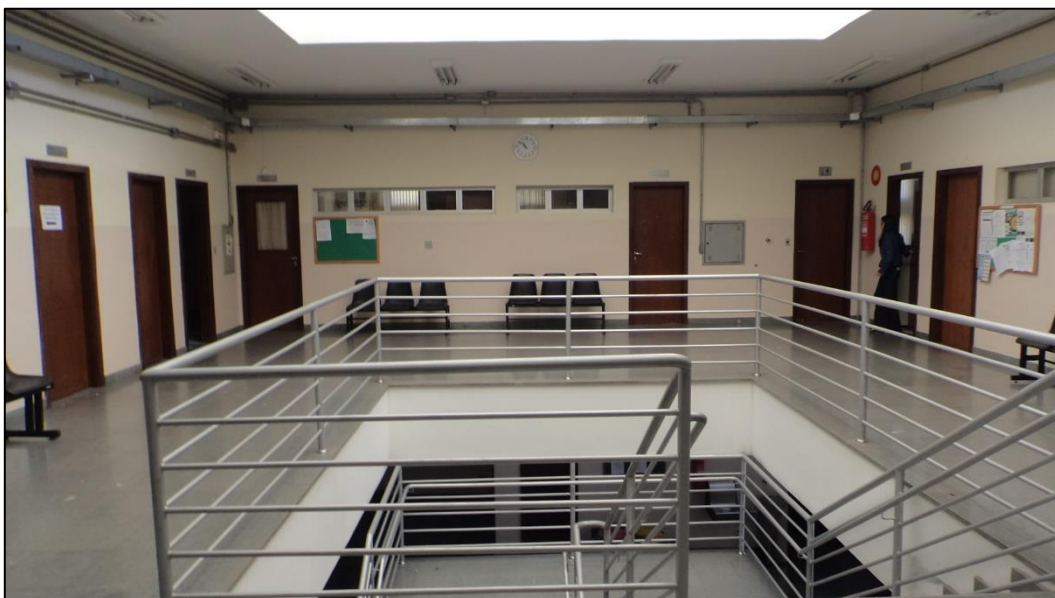
Figura 33 – Segundo Pavimento, vista horizontal.

Ao chegar no segundo pavimento, a rota de circulação está livre de obstáculos, e sua largura é de aproximadamente 200 cm, como mostrado na Figura 33.

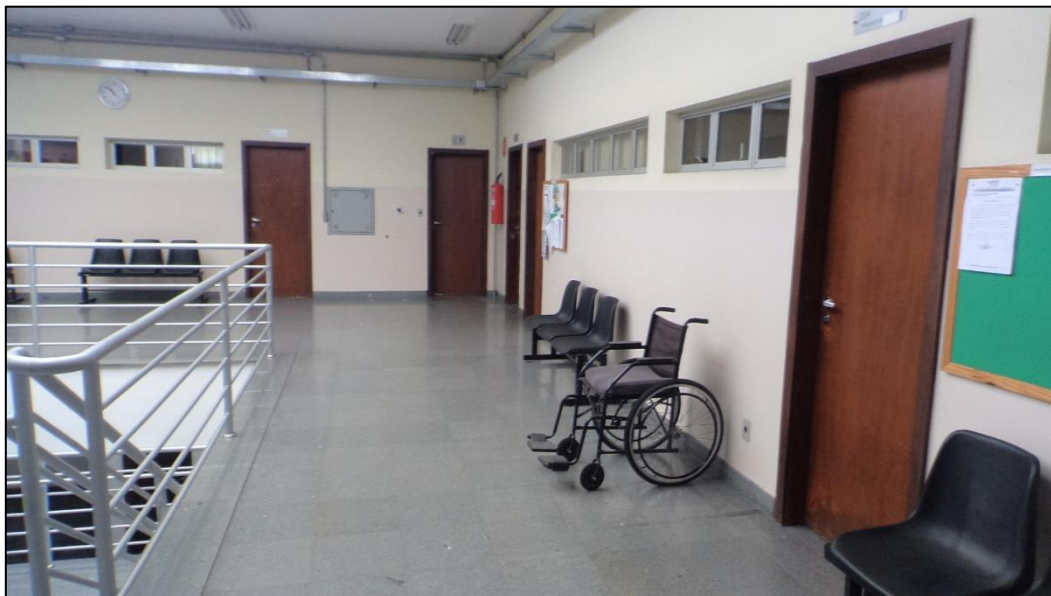
Figura 34 – Mobília, segundo pavimento.

Além de haver uma cadeira de rodas para uso geral, em casos de necessidade, vide Figura 34.
