**ADEQUAÇÃO DE EDIFICAÇÕES, MOBILIDADE E ACESSIBILIDADE COM  
ESTUDO DO CASO DO TERMINAL RODOVIÁRIO NA CIDADE DE RAUL  
SOARES-MG**

**ENGENHARIA CIVIL**

Trabalho de Conclusão de Curso apresentado ao curso de Engenharia Civil das Faculdades Doctum de Caratinga, como requisito parcial para aprovação no curso Bacharel em Engenharia Civil, orientado pela Prof. Esp. Sidinei Silva Araújo.  
Área de concentração: Estudo de caso.

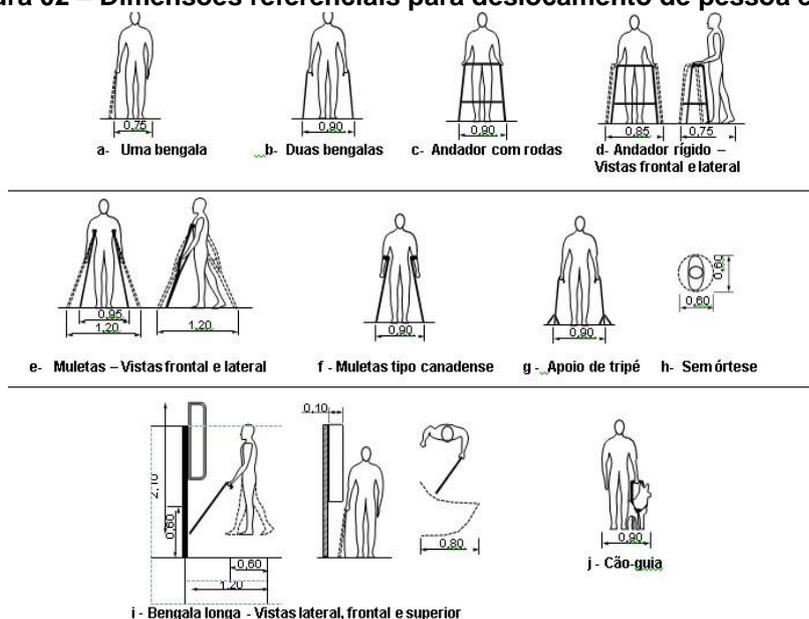
**Figura 02 – Dimensões referenciais para deslocamento de pessoa em pé.**

As figuras a seguir representam a utilização da antropometria de pessoas portadoras de necessidades especiais pela norma da ABNT NBR 9050 de fácil entendimento onde possui figuras detalhadas. A figura 02 apresenta dimensões referenciais para o deslocamento de pessoas em pé. As dimensões são em metros (ABNT, NBR 9050, 2015).

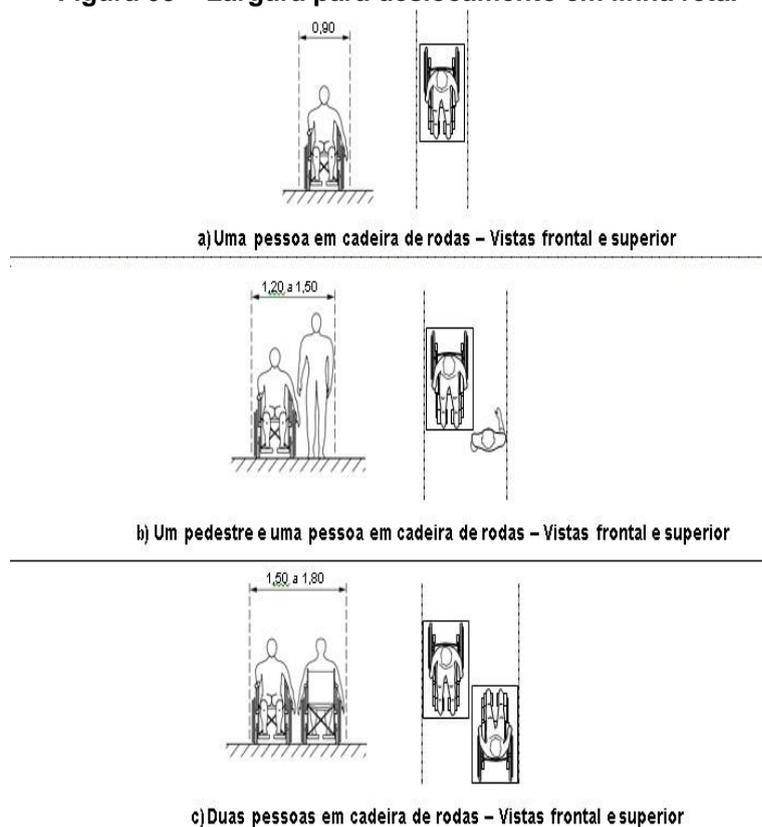
**Figura 03 – Largura para deslocamento em linha reta.**

A figura 03 mostra dimensões referenciais para deslocamento em linha reta de pessoas em cadeiras de rodas (NBR 9050, 2015).

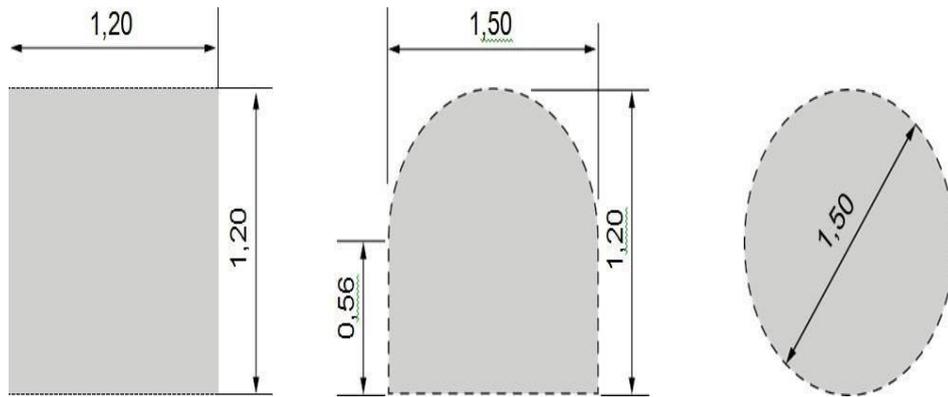
**Figura 04 – Área para manobra de cadeira de rodas sem deslocamento**

- a) Para rotação de  $90^\circ$  = 1,20 m x 1,20 m;
- b) Para rotação de  $180^\circ$  = 1,50 m x 1,20 m;
- c) Para rotação de  $360^\circ$  = círculo com diâmetro de 1,50 m.

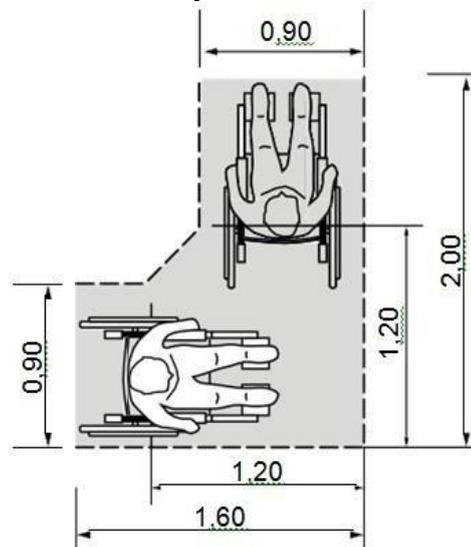
**Figura 05 – Área para manobra de cadeiras de rodas com deslocamento de 90°, mínimo para edificações existentes.**

A figura 05 mostra manobra de cadeiras de rodas com deslocamento, exemplificando condições (NBR 9050, 2015).

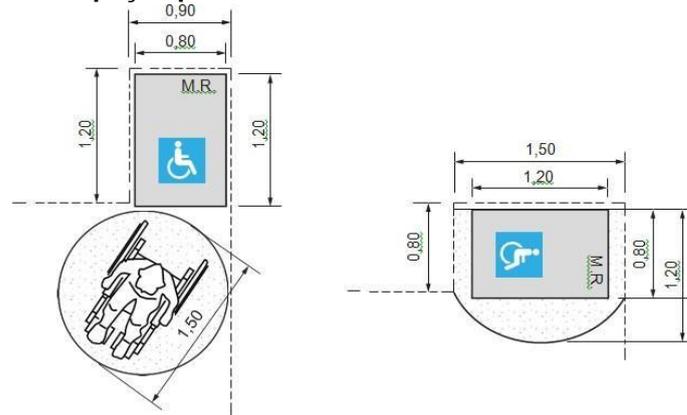
**Figura 06- Espaços para cadeira de rodas em áreas confinadas**

A figura 06 mostra as condições para posicionamento de cadeiras de rodas em nichos ou espaços confinados em um modo exemplificado (NBR 9050, 2015).

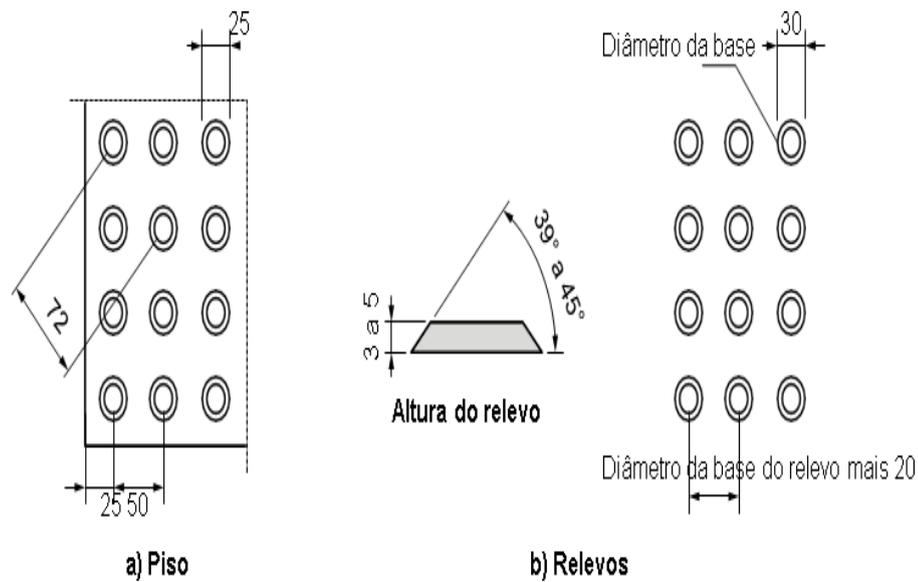
**Figura 08 – Sinalização tátil de alerta e relevos táteis de alerta instalados no piso.**

A sinalização tátil e visual no piso pode ser de alerta e direcional e a mesma deve ser detectável pelo contraste tátil, por meios de relevos e pelo contraste visual. Essas sinalizações de alertas consistem em conjunto de relevos troncocônicos (ABNT, NBR 9050, 2015). Como mostra as figuras 08 e 09.

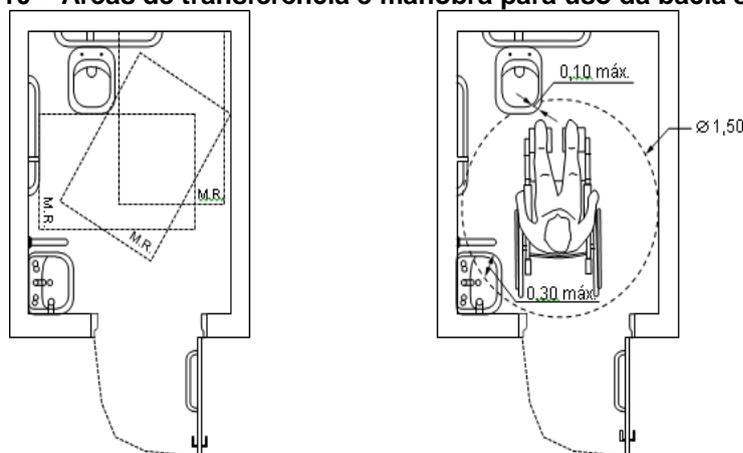
Figura 10 – Áreas de transferência e manobra para uso da bacia sanitária

No caso de mais de uns sanitários acessíveis, sugere – se que as bacias sanitárias, áreas de transferência apresentada na figura 10 e barras de apoio sejam posicionadas simetricamente opostas, contemplando todas as formas de transferência para a bacia, para atender a uma gama maior de necessidade das pessoas com deficiência. Em edificações existentes ou em reformas, quando não for possível atender as medidas mínimas de sanitários da figura 11, serão admitidas as medidas mínimas demonstradas na figura 12, (ABNT, NBR 9050, 2015).

a) Vista superior da área de transferência      b) Vista superior da área de manobra

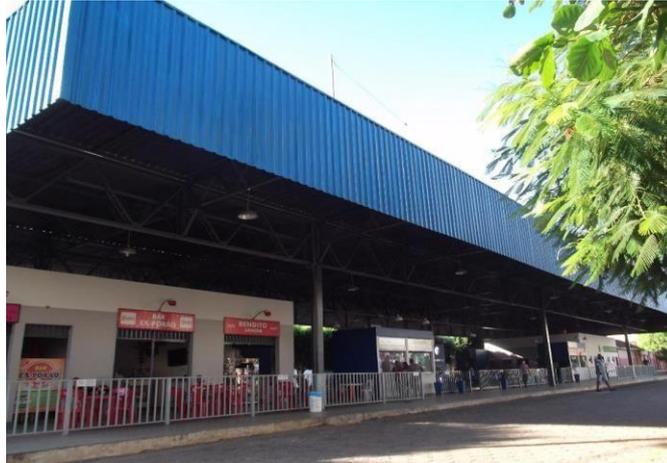
**Figura 13 – Rodoviária Pe. José Silvério de Araújo, Raul Soares- MG**

De acordo com a figura 13 o projeto da rodoviária foi elaborado em formato retangular com estruturas mistas.

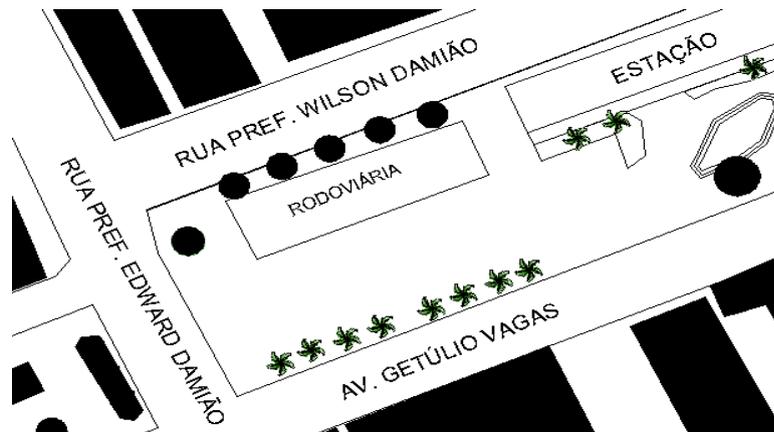
**Figura 14 – Planta de Situação.**

Sua localização é no centro da cidade de Raul Soares-MG, fazendo divisa para a Avenida Getúlio Vargas e fundos para a Rua Prefeito Wilson Damião ao lado esquerdo a Rua Professor Edward Leão, conforme a figura 14.

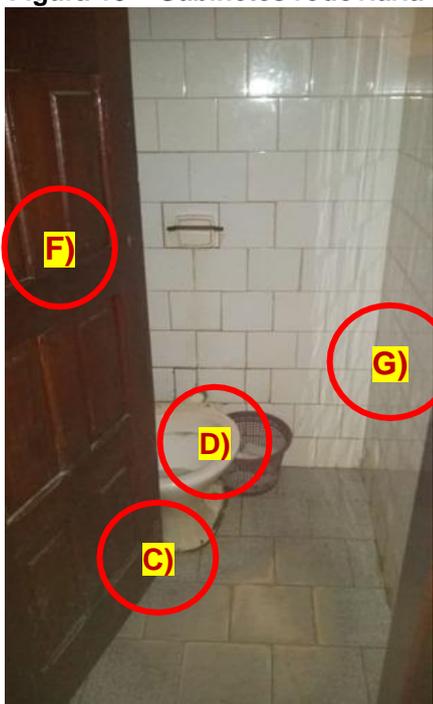
**Figura 15– Gabinetes rodoviária**

De acordo com as figuras 15 e 16 os gabinetes e mictórios sanitários dos femininos e masculinos estão inapropriados. Apresentando as seguintes barreiras arquitetônicas:

- a) Gabinets estreitos impedindo que um cadeirante possa fazer uma rotação de 90°, 180° ou 360° graus;
- b) Portas abrindo para o lado de dentro;
- c) Portas encostando no vaso sanitários;
- d) Vasos sanitários de má conservação;
- e) Mictórios improvisados;
- f) Portas de 60 cm;

d) Todos os sanitários devem ser sinalizados com símbolos representativos de sanitários, de acordo com cada situação na figura 17.

e) Os mictórios serão instalados a uma altura de até 1,00 m do piso acabado, preferencialmente por sensor eletrônico ou de fechamento automático.

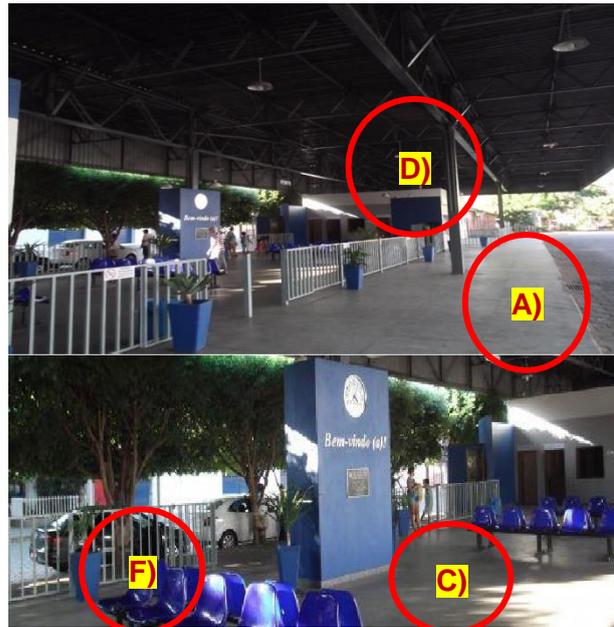
**Figura 18 – Área de desembarque e de espera**

De acordo com as figuras 18 e 19 áreas de desembarque, área de espera e as rampas apresentam as seguintes barreiras arquitetônicas:

- a) Não possui sinalização de piso tátil, que dificulta a circulação de usuários com deficiência visual;
- b) Rampas sem sinalização;
- c) Pisos escorregadios;
- d) Faltas de símbolos de acesso;
- e) Falta de manutenção em algumas rampas, conforme a figura ;
- f) Não possui espaços para cadeiradas de rodas em áreas confinadas;
- g) Não possui corrimãos nas rampas.

Para solucionar essas barreiras, serão feitas as seguintes alterações:

- b) Todas as rampas encontram-se com uma faixa de piso alerta à 50 cm do meio-fio, para que o deficiente visual perceba que a rua está próxima à uma distância segura. O piso guia sempre ao encontro do piso de alerta, antes de descer a rampa;
