**ANÁLISE DE RISCO DE INCÊNDIO EM UMA EDIFICAÇÃO TOMBADA DA  
CIDADE DE CARATINGA - MINAS GERAIS**

**Trabalho de Conclusão de Curso**

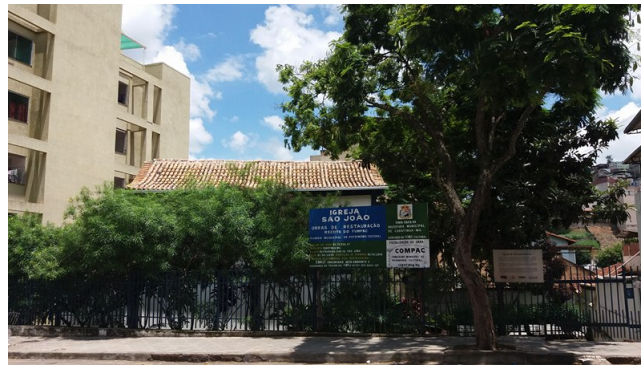
**Figura 1:** Vista frontal da Igreja São João.

A Figura 1 mostra a vista frontal do lote onde situa a igreja São João:

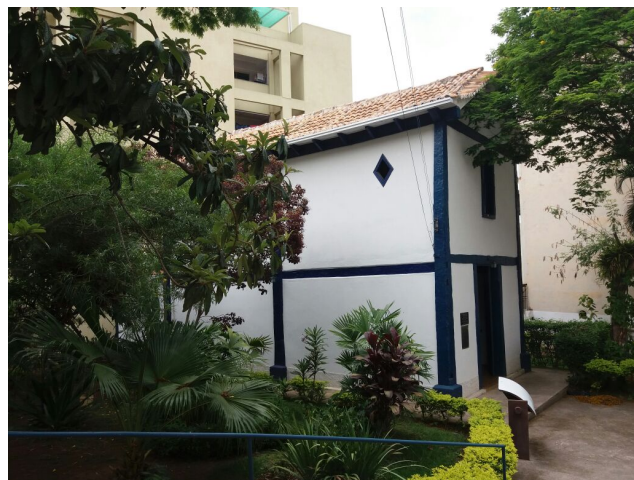
**Figura 2:** Vista lateral da Igreja São João.

A partir da Figura 2 é possível observar a vista lateral da Igreja São João:

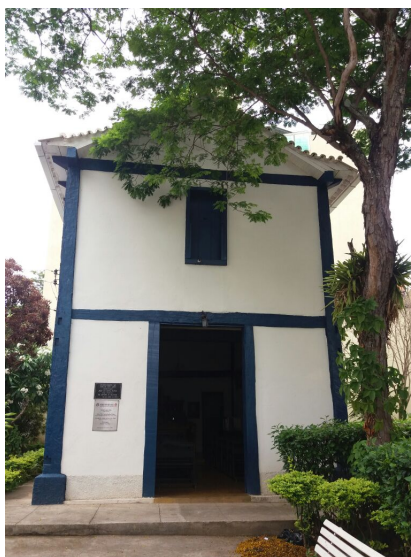
A figura 3 mostra a fachada da Igreja:

**Figura 3:** Fachada da Igreja São João.  
**Fonte:** Acervo do autor.

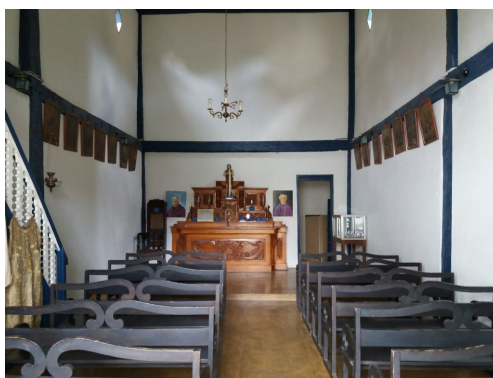
As Figuras 4 e 5 mostram o interior da Igreja em ângulos diferentes:

**Figura 5:** Interior da Igreja São João.  
**Fonte:** Acervo do autor.

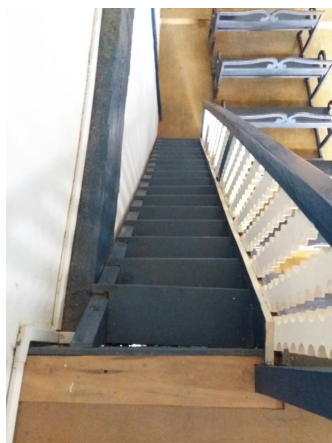
**Figura 6:** Escada de madeira.  
**Fonte:** Acervo do autor.

A Figura 6 mostra a escada de madeira presente na edificação:

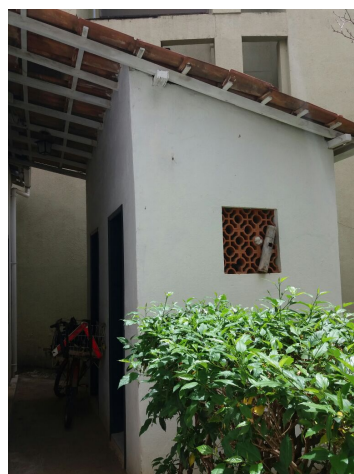
A Figura 7 mostra os banheiros:

**Figura 7:** Banheiros.  
**Fonte:** Acervo do autor.

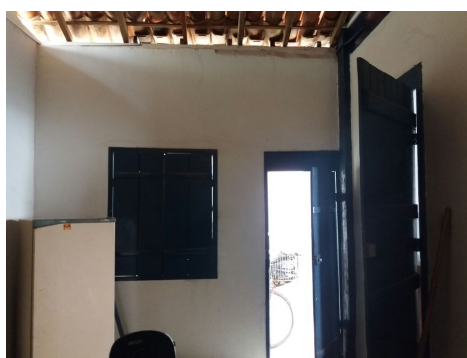
A Figura 8 mostra uma área existente nos fundos da igreja:

**Figura 8:** Área nos fundos da igreja.  
**Fonte:** Acervo do autor.

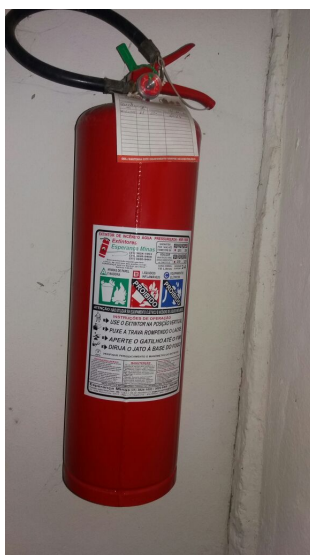
**Figura 12:** Extintor Classe A  
**Fonte:** Acervo do autor.

As medidas de segurança presentes no local eram somente extintores, sendo um de Classe A (água pressurizada) mostrado na Figura 12, o que é correto devido ao fato de que a madeira é o material combustível predominante. E o outro Classe BC (pó químico pressurizado), como mostra a Figura 13.

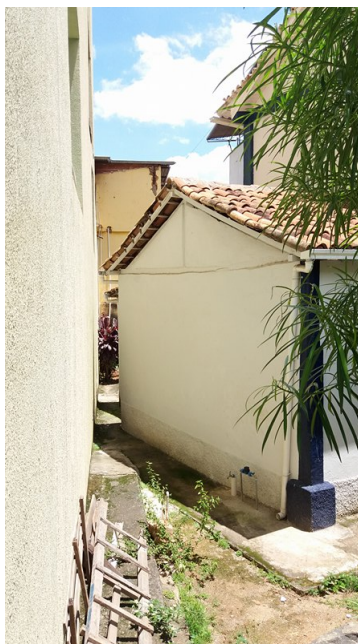
**Figura 15:** Parede confrontante mais próxima.  
**Fonte:**Acervo do autor.

Para fins dessa classificação são utilizados os parâmetros da Tabela 1, sobre áreas máximas das aberturas permitidas. Sendo assim, a Figura 15 mostra a proximidade da parede

confrontante mais próxima.

Nesse caso, para distâncias menores que 1 (um metro), a Tabela 1 define que a porcentagem máxima da área total das paredes que podem ser abertas é de 4%. Porém, a partir da planta baixa mostrada nas Figuras 16 e 17, é possível perceber que nessa edificação a porcentagem é de 19,45%, ou seja, acima dos limites da Tabela 1.
