**ANÁLISE DE MANIFESTAÇÕES PATOLÓGICAS APRESENTADAS EM  
HOSPITAL NA CIDADE DE RAUL SOARES/MG.**

**Trabalho de Conclusão de Curso  
apresentado ao Curso de Engenharia  
Civil das Faculdades DOCTUM de  
Caratinga, como requisito parcial à  
obtenção do título de Bacharel em  
Engenharia Civil.**

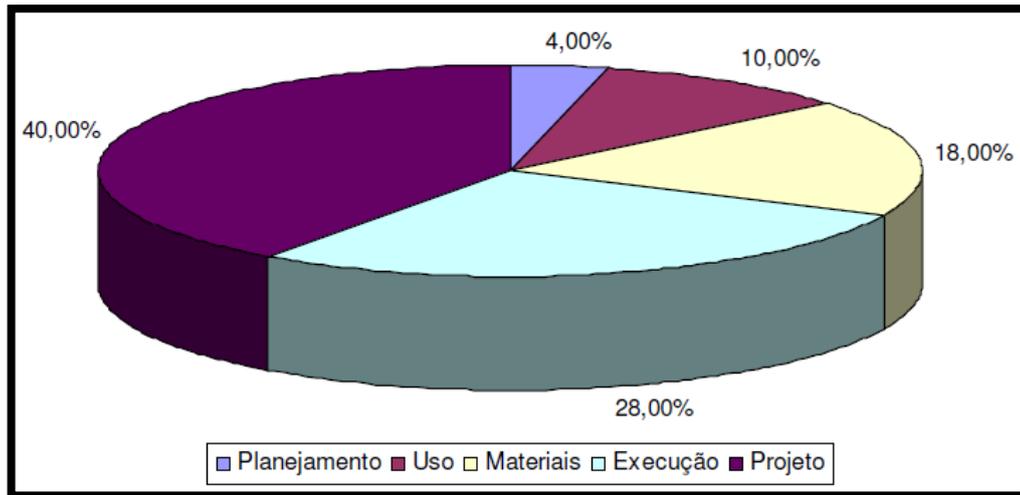
**Figura 1:** Origem dos problemas patológicos com relação às etapas de produção e uso das obras civis

Como visto na Figura 1, as maiores incidências de patologias originam-se nas fases de planejamento e projeto, que geralmente, são mais graves que as falhas de qualidade dos materiais ou de má execução.

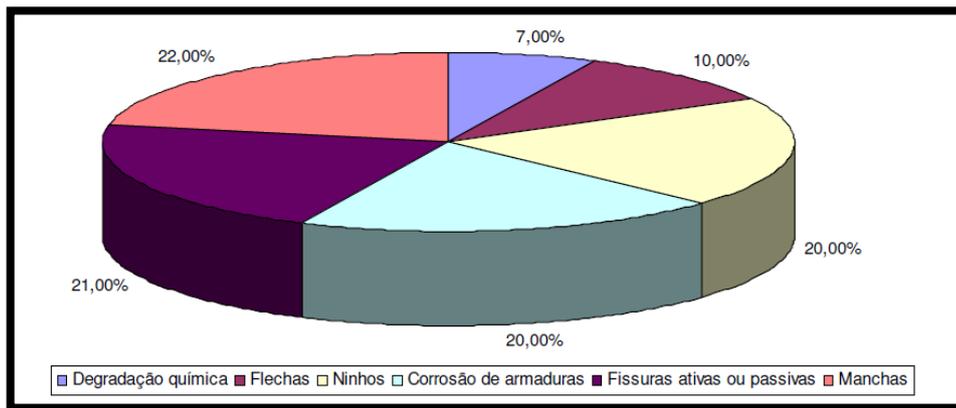
**Figura 2:** Distribuição relativa da incidência de manifestações patológicas em estruturas de concreto arquitetônico

Os indícios mais frequentes de danos em estruturas de concreto armado são: fissuras, eflorescências, flechas excessivas, manchas, corrosão de armaduras e ninhos de concretagem (segregação dos materiais constituintes do concreto). A proporção desses sintomas, está exemplificado na Figura 2:

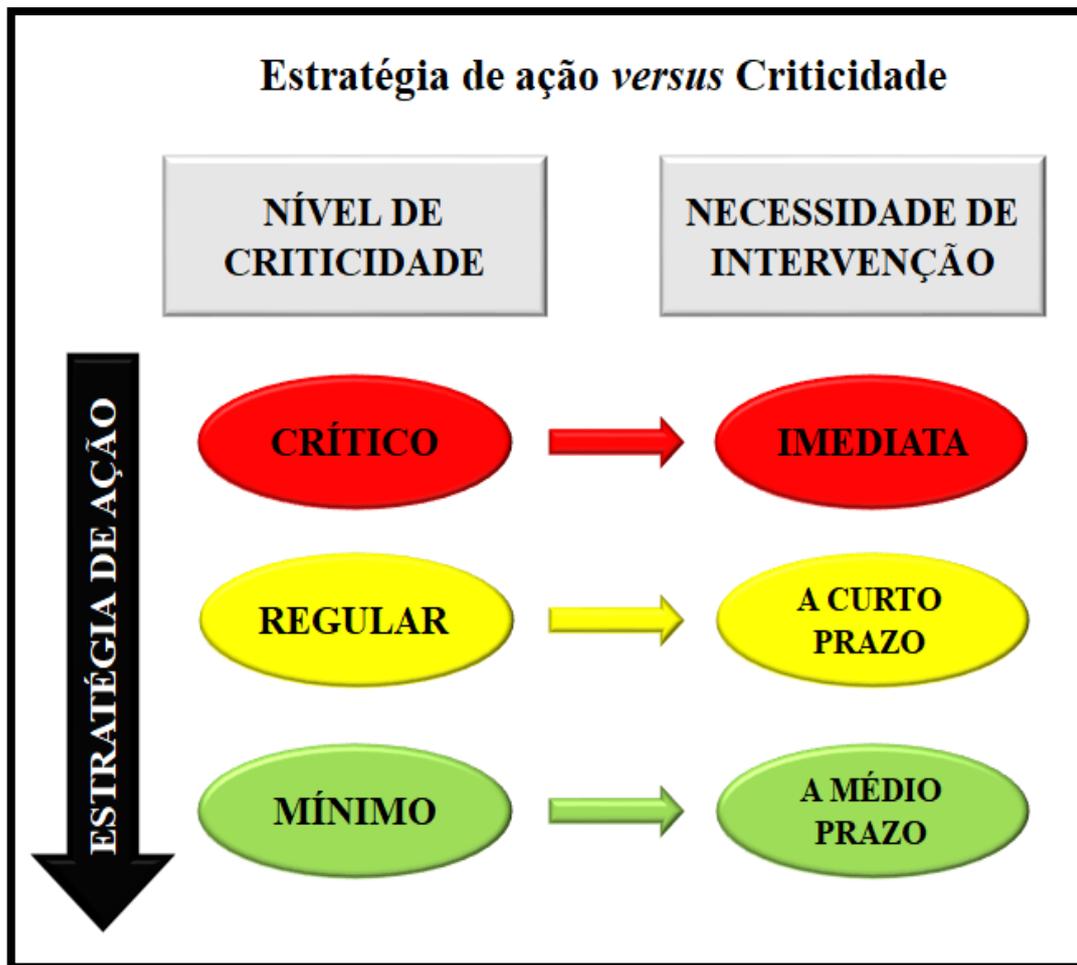
**Figura 3: Estratégia de ação versus criticidade**

Pereira *et al.* (2011) acrescentam que o conhecimento do grau de criticidade das patologias encontradas auxilia na elaboração de uma proposta de manutenção com estratégia de ação, assim como mostra a Figura 3.

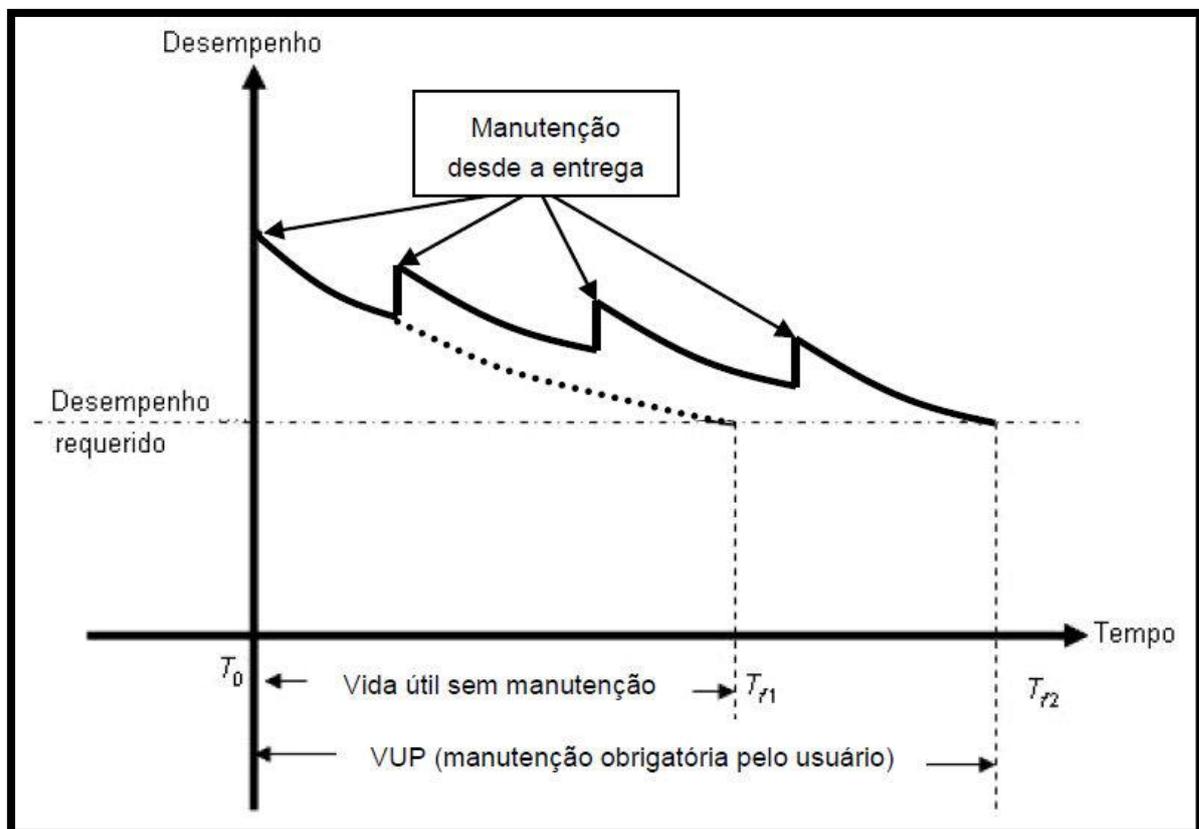
**Figura 5:** Vida útil x Desempenho

Como é mostrado na figura 5, a Norma ressalta que normalmente a vida útil da estrutura pode ser prolongada através de ações de manutenção.

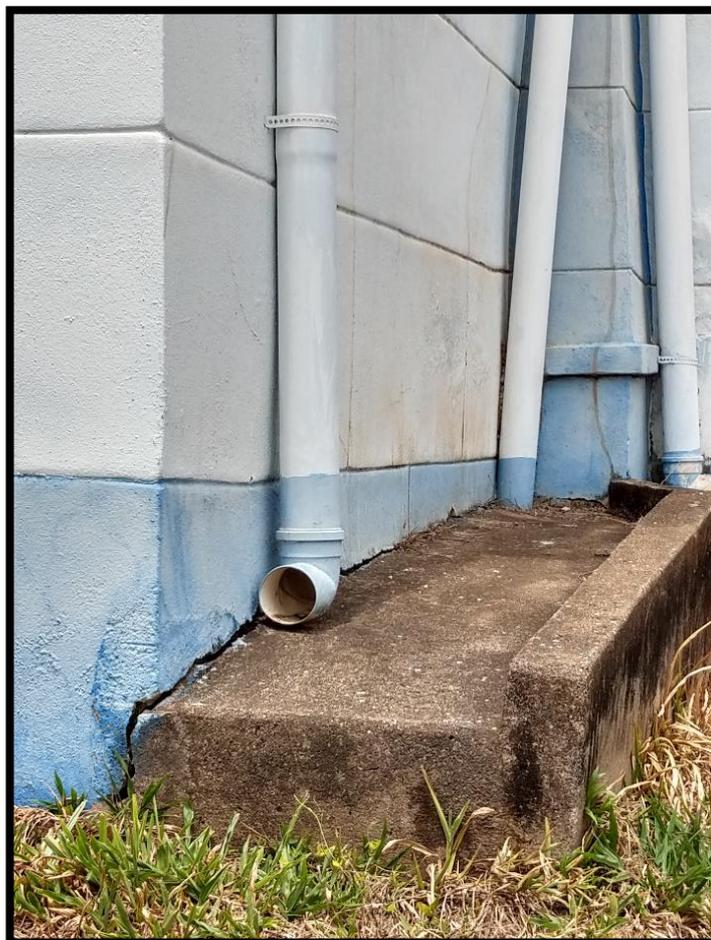
**Figura 7:** Rachadura horizontal

As rachaduras encontradas têm características semelhantes às trincas, diferenciando no tamanho de sua abertura. Segundo Oliveira (2012), fundações assentadas entre aterro e corte podem provocar trincas em alvenarias, aparecendo uma grande trinca vertical ou horizontal onde a seção muda de aterro para corte, sugerindo a divisão da edificação em dois volumes, como é mostrado na Figura 7.

É sugerido o estudo durante a elaboração do projeto de fundação e as propriedades do solo, sendo que as mesmas podem ser encontradas através de sondagens de simples reconhecimento (THOMAZ, 1989). Um reforço do solo é necessário, para isso deve-se introduzir uma camada de cimento no terreno abaixo das fundações através de tubos galvanizados, que serão cravados até a cota desejada e feita a injeção de cimento através do tubo de ponta aberta ou de paredes perfuradas (CAPUTO, 2012).

Com o recalque diferencial solucionado, inicia o processo de vedação das rachaduras, sendo o emprego de um selante flexível o mais recomendado. É relatado que para trincas com uma maior intensidade, é indicado para a recuperação, a utilização do formato retangular com a colocação de uma membrana de separação entre a parede e o selante com o intuito distribuir as tensões que

concentram na região trincada, sendo esse procedimento podendo ser executado na recuperação de fissuras e trincas (THOMAZ, 1989).

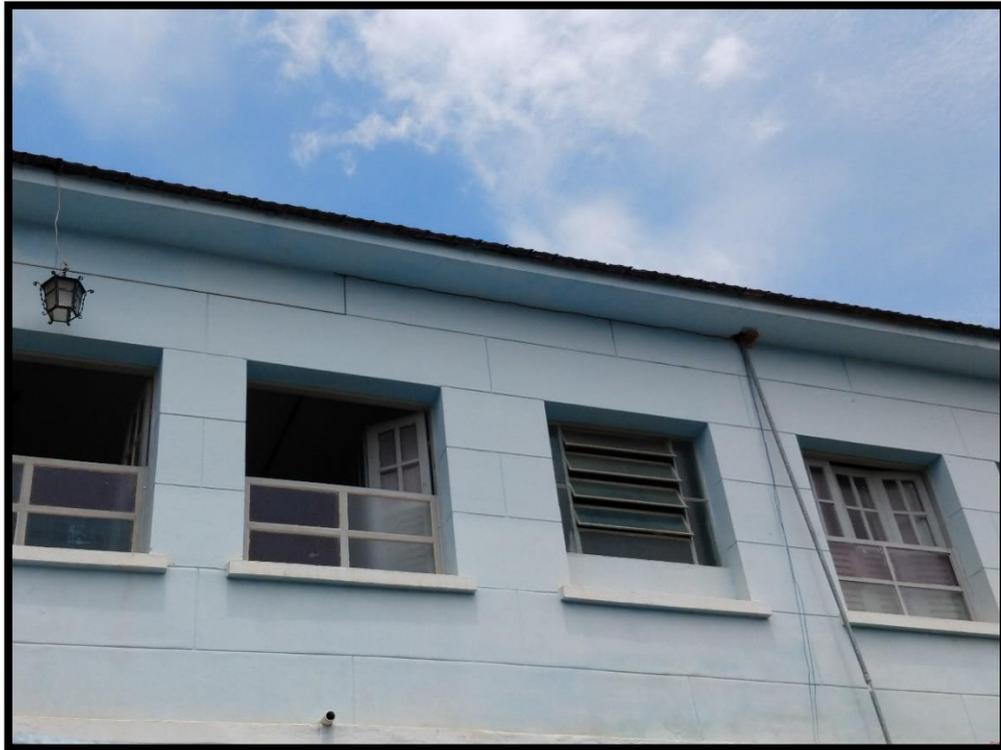
**Figura 8:** Rachadura encontrada

Segundo Contão (2016), fissuras em geral são oriundas do recalque de fundações que se manifestam quando ocorrem movimentações diferenciais nas fundações. Na Figura 8 vemos um exemplo de rachadura vertical.

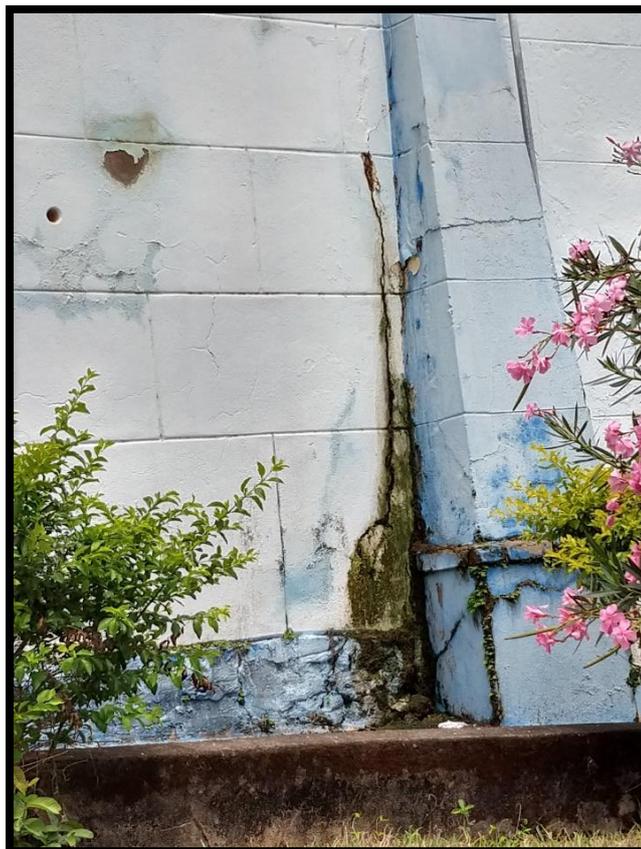
**Figura 9:** Fissura vertical

Diferentemente das rachaduras, a espessura das fissuras e trincas podem se tornar um grande problema se não tratados, além de esteticamente deixarem as residências com um visual desagradável. As trincas e fissuras desenvolvem-se preferencialmente em direção vertical ou diagonal, apresentando variação da abertura ao longo do comprimento (HOLANDA JUNIOR, 2002). Lottermann (2013) complementa que as trincas podem se tornar mais perigosas que as fissuras.

Na Figura 9 é mostrado um exemplo de fissura encontrada no Hospital

Ocasionalmente por recalque diferencial as fissuras e trincas possuem algumas opções para soluções, como o uso de telas metálicas interpostas no interior das

argamassas. Esta prática é muito indicada no setor de recuperação de trincas e fissuras em componentes de alvenaria de vedação, com o intuito de promover reforço da área fissurada, absorvendo e distribuindo as tensões (CAPORRINO, 2015 e THOMAZ, 1989).

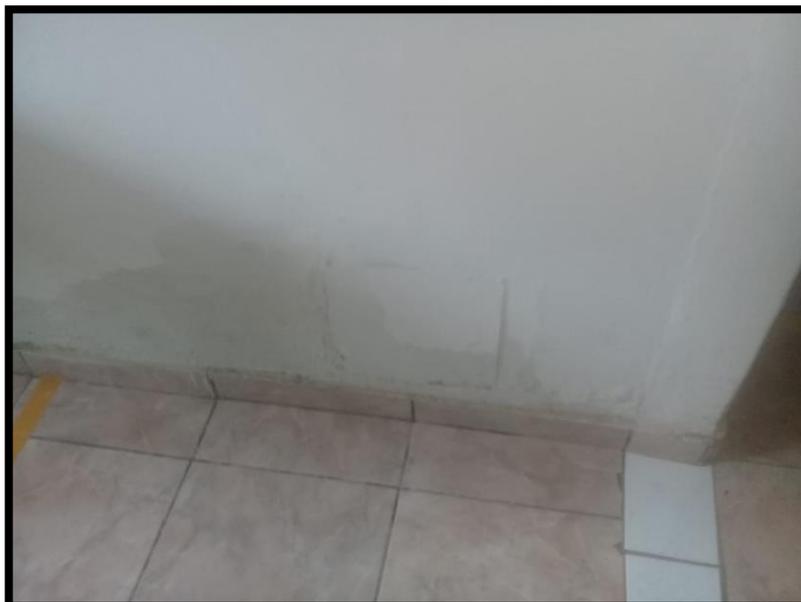
**Figura 10:** Infiltração na parede

Dentre esses problemas, os únicos que geralmente não aparecem logo após a aplicação da tinta são os causados pela umidade. Ainda assim, existem os causados pela umidade do ar, vazamento de instalações hidráulicas e por infiltrações, estes últimos podem ser observados quando existem danos irreversíveis no reboco, alvenaria ou até mesmo na estrutura. Se manchas ou bolhas aparecem no meio da parede ou no forro, são indicação de infiltração por tubulação hidráulica e devem ser verificados se não existem vazamentos, se existir, devem ser consertados. Já os problemas causados por infiltração de umidade do solo podem ser evitados com uma correta impermeabilização da viga baldrame (VALLE, 2008). Tal manifestação foi encontrada no Hospital, como é mostrado na Figura 10.

Segundo Letícia (2009), a correção dos locais com infiltração deve-se começar através da remoção de todas as bolhas ou manchas, partes soltas e mal aderidas com uso de espátula, escova de aço e lixa. Em seguida aplica-se um fundo preparador para paredes à base de água, e após sua secagem, deve-se nivelar a superfície com massa acrílica (áreas externas ou molháveis) ou massa corrida (áreas secas) e refazer a pintura.
