**ANÁLISE DA RESISTÊNCIA À COMPRESSÃO DO CONCRETO EM OBRAS  
DE PEQUENO PORTE NA CIDADE DE SÃO JOÃO DO ORIENTE - MG**

**Trabalho de conclusão de curso apresentado ao  
Curso de Engenharia civil e Instituto Ensinar Brasil  
de Caratinga, como requisito para obtenção do  
título de Bacharel em Engenharia Civil.**

**Área de Concentração: construção civil em  
concreto.**

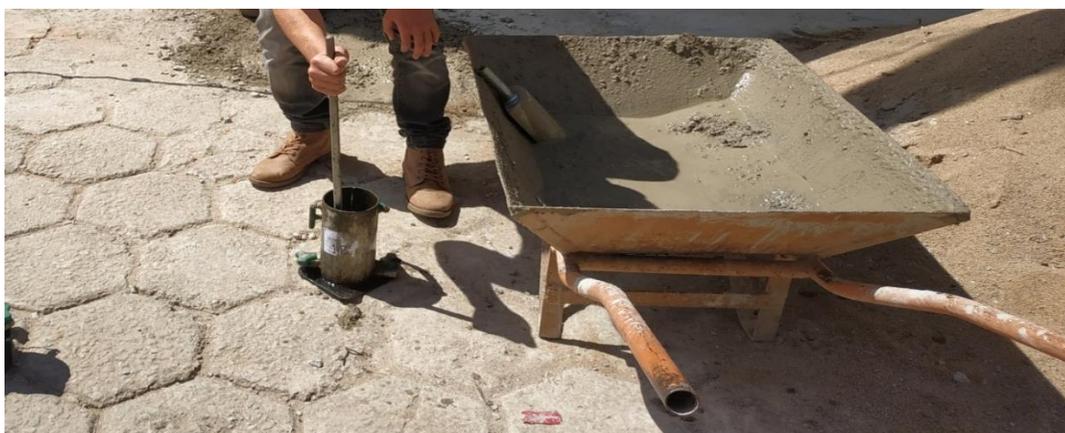
Figura 2: Adensamento manual, obra 1

Para finalizar, após preencher a última camada os moldes ficaram com excesso de concreto, que abaixou durante o adensamento e foi dado o acabamento utilizando uma colher de pedreiro, logo após foram armazenados em local livre de intempéries onde repousou durante as primeiras 24 horas.

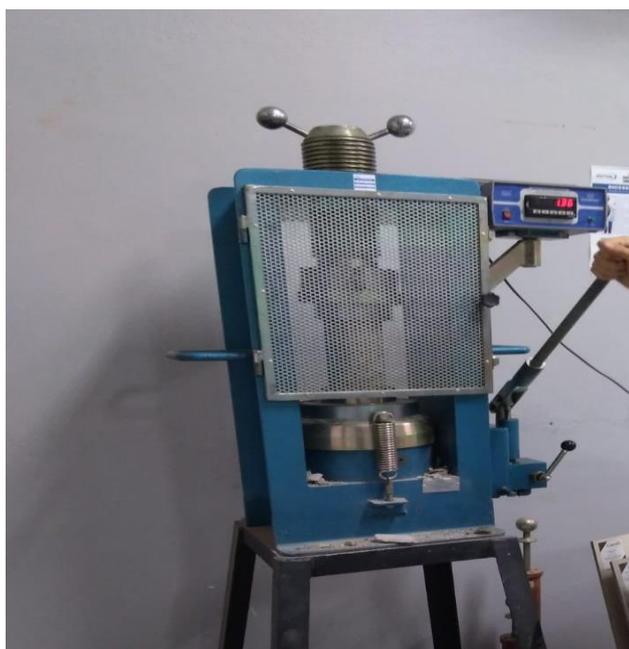
Figura 3: Prensa manual utilizada para o ensaio

Após o tempo de cura a resistência definida pelo engenheiro era de 20 MPA para todas as obras, visto que este valor é a resistência mínima definida pela ABNT NBR 6118 2018. Todos os corpos de prova foram rompidos em laboratório da unidade em prensa hidráulica manual (figura 3). Durante o ensaio utilizamos pratos de aço no topo e na base do corpo de prova a fim de garantir uma absorção de carga distribuída na área da amostra.

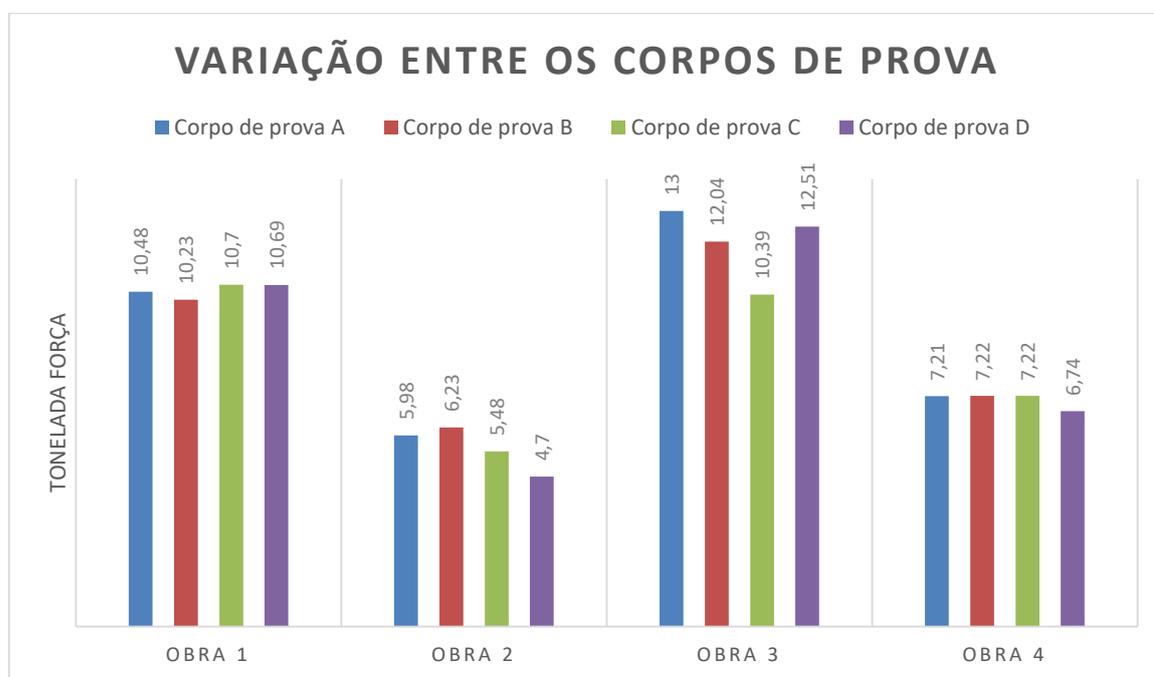
Gráfico 1 – Variação da resistência

Apesar de todas as obras serem construídas na mesma cidade e possuir traço previamente definido, através do gráfico 1 é possível analisar a grande diferença existente entre elas, por exemplo se compararmos a obra de número 3 com a obra de número 2, a força aplicada para romper o corpo de prova 3A foi aproximadamente o dobro da força necessária para romper o corpo de prova 2A sendo que ambas as obras foram calculadas para mesma resistência, logo deveriam resistir aos mesmos esforços.

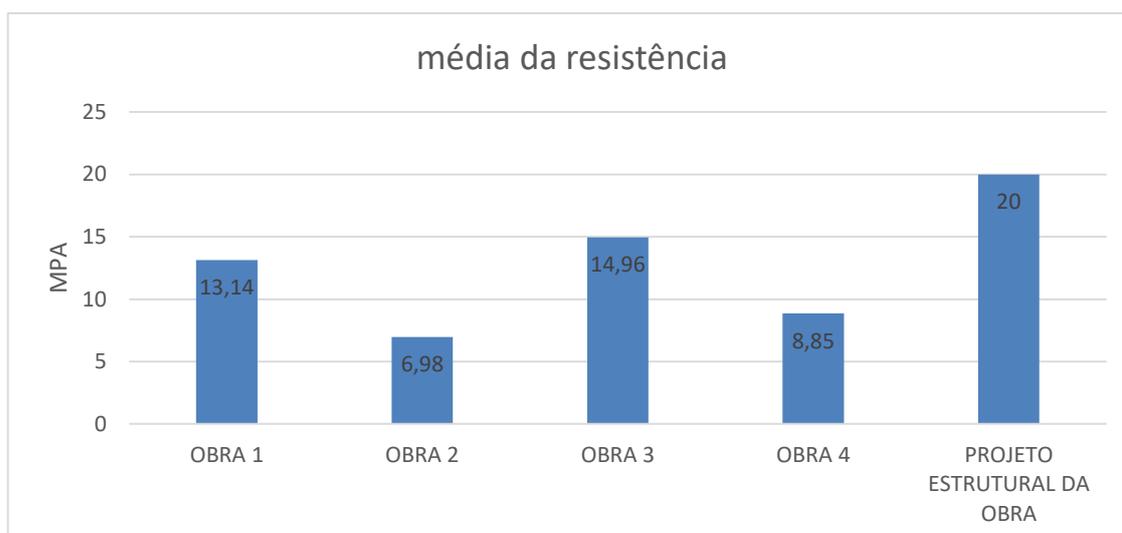
Gráfico 2 – Média da resistência dos corpos de prova.

Após a transformação das forças e obtenção da resistência à compressão em MPA, a comparação dos dados com o especificado pela ABNT NBR 6118 2014 ficam ainda mais distantes (gráfico 2), onde nenhuma das obras obteve a resistência mínima de 20 MPA e a resistência mais próxima ainda apresenta uma diferença de 5,04 MPA a menos, e a mais distante uma diferença de 13,02 MPA a menos, possuindo pouco mais de um terço da resistência pretendida, que era de 20 MPA.

Tais dados mostram a ineficiência das dosagens “in loco” na região, e revelam resultados insatisfatórios segundo a norma.

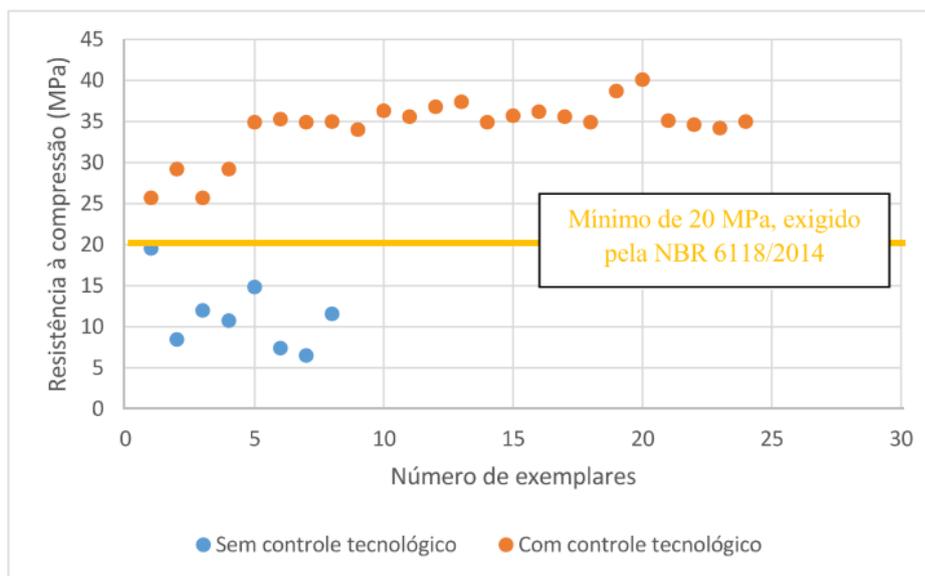
Gráfico 3 – Discrepância de resultados com e sem controle tecnológico

Silva Trigueiro (2018) em sua pesquisa “Avaliação da qualidade do concreto produzido em obras de pequeno porte” obteve resultados diversos onde os concretos sem controle tecnológico não atenderam ao descrito no projeto e nem a resistência mínima estabelecida pela ABNT NBR 6118 2014, diferente da mistura que possuía controle tecnológico, na qual ultrapassavam a resistência especificada no projeto, como é possível visualizar no gráfico – 3 onde os pontos na cor azul representam corpos de prova da cidade de Araruna – PB que não possuíam controle tecnológico e os na cor verde representam o município de João Pessoa – PB na qual todas possuíam controle tecnológico.

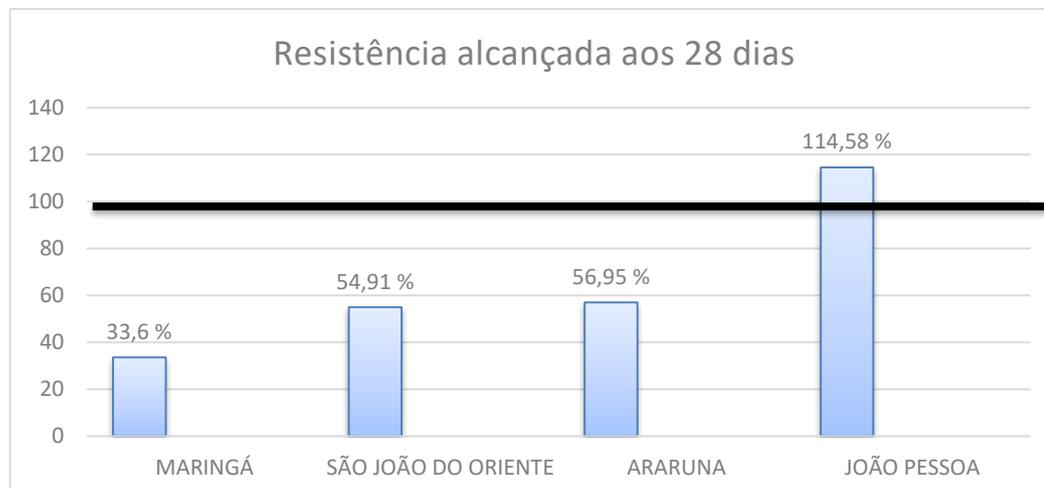
Gráfico 4 – Comparação da resistência obtida em porcentagem

Ao comparar a média dos resultados obtidos dos corpos de prova da cidade de São João do Oriente – MG com as pesquisas de Silva Trigueiro em Maringá e Rosa e Lopes em João Pessoa e Araruna, fez-se o gráfico – 4 no qual é possível observar grande diferença de valores onde 100% significa que o corpo de prova obteve a resistência desejada segundo o projeto. Nota-se que na cidade de João Pessoa os corpos de prova não só alcançaram a resistência desejada como também ultrapassou a resistência descrita em cerca de 14,58 %, este fato se dá devido ao controle tecnológico aplicado a obra.

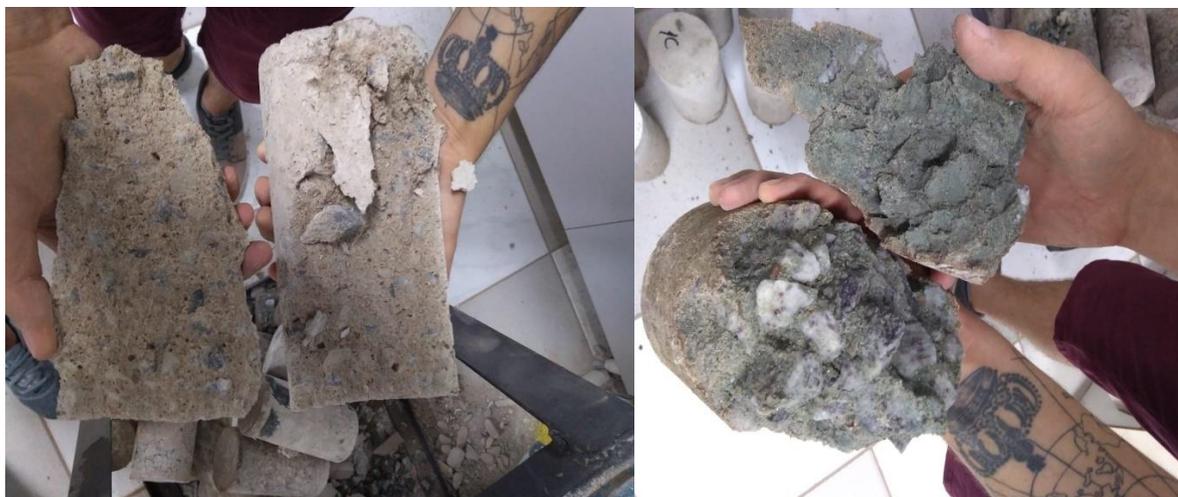
Figura 4: Comparação entre corpos de prova 3B E 4B

Além dos itens mencionados, algo que chamou a atenção foram os corpos de prova da obra de número 4, que após a ruptura, ao ser retirado da prensa ele se partiu ao meio, e ao analisar o interior do corpo de prova foi possível observar que o concreto se desfazia com facilidade, desprendendo a areia do agregado, além de estar com uma cor esbranquiçada diferente dos outros corpos de prova como é possível ver na comparação da figura 4. Acredita-se que a diferença seja proveniente da dosagem inadequada, logo necessita de uma investigação detalhada para verificar hipóteses como excesso de agregado miúdo, excesso de água ou falta de cimento.
