FACULDADES UNIFICADAS DE TEÓFILO OTONI

**ANÁLISE DE MANIFESTAÇÕES PATOLÓGICAS APRESENTADAS EM UM
CONJUNTO HABITACIONAL POPULAR NA CIDADE DE CAMPANÁRIO MG.**

**Trabalho de Conclusão de Curso
apresentado ao Curso de Engenharia
Civil das Faculdades Unificadas de
Teófilo Otoni, como requisito parcial
para a obtenção do grau de bacharel
em Engenharia Civil.**

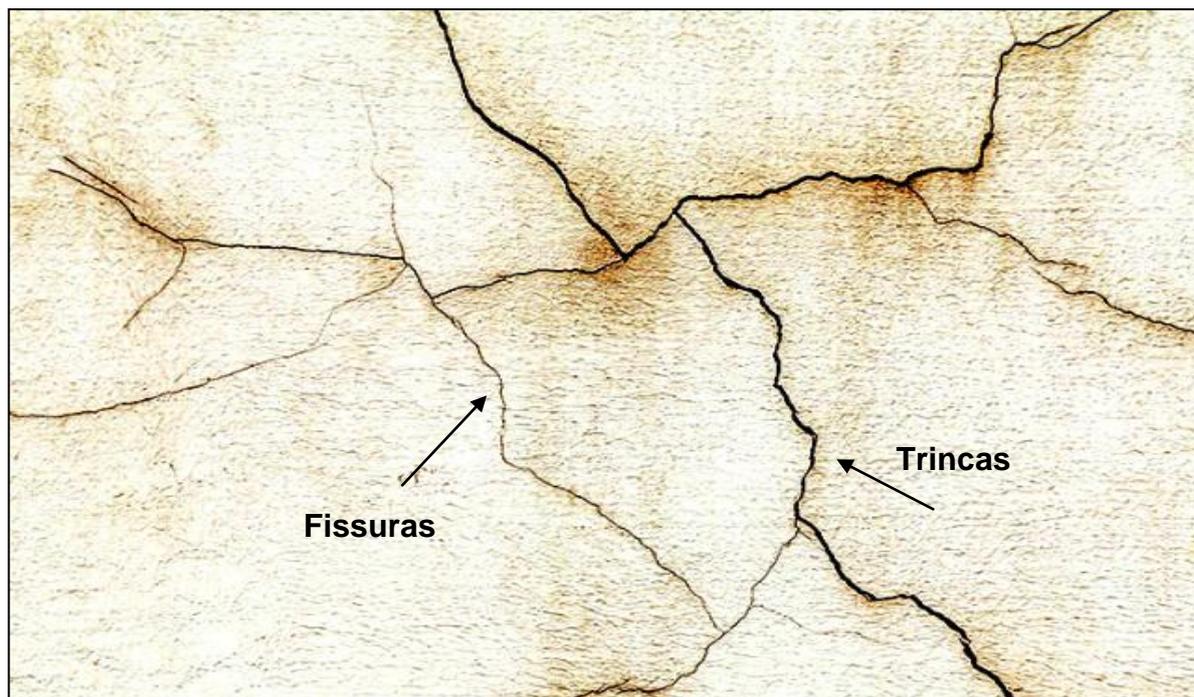
Figura 1 – Exemplo de trincas e fissuras em parede de alvenaria

Na figura 1, a parede de alvenaria apresenta casos de trincas e fissuras, visualmente as trincas têm aberturas maiores que as fissuras.

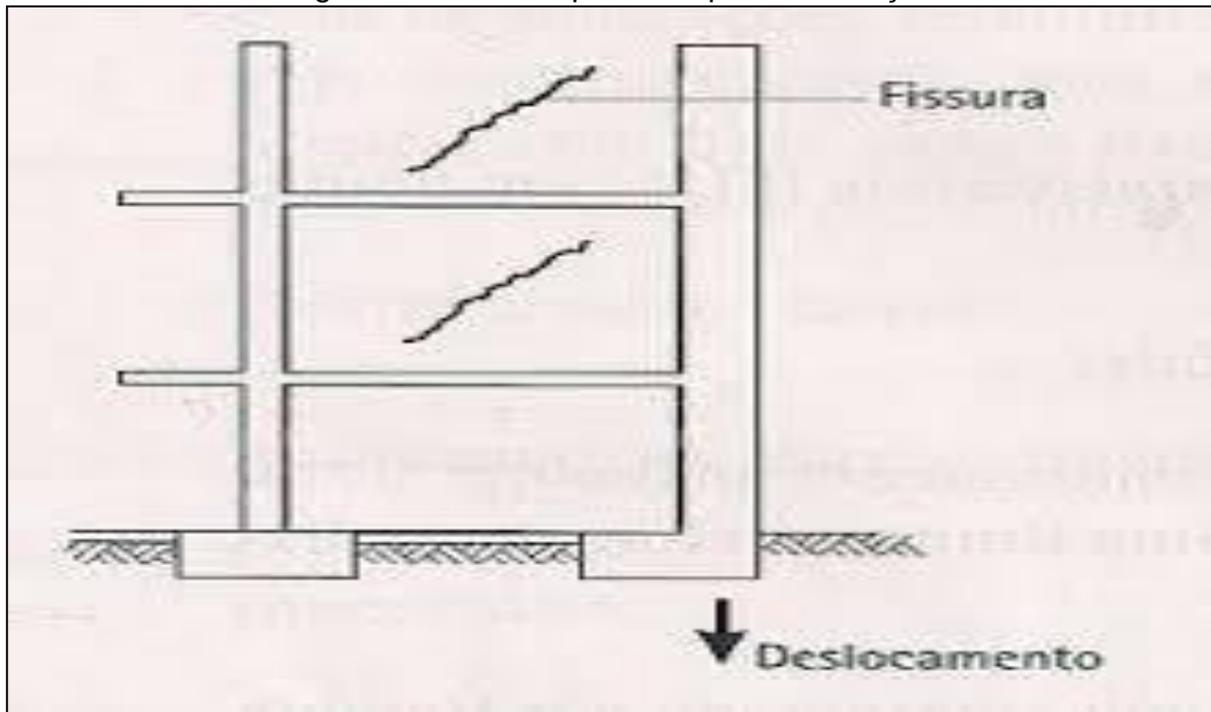
Figura 2 – Fissuras por recalque de fundação

A figura 2 apresenta típicos padrões de deslocamentos correspondentes às trincas e/ou fissuras.

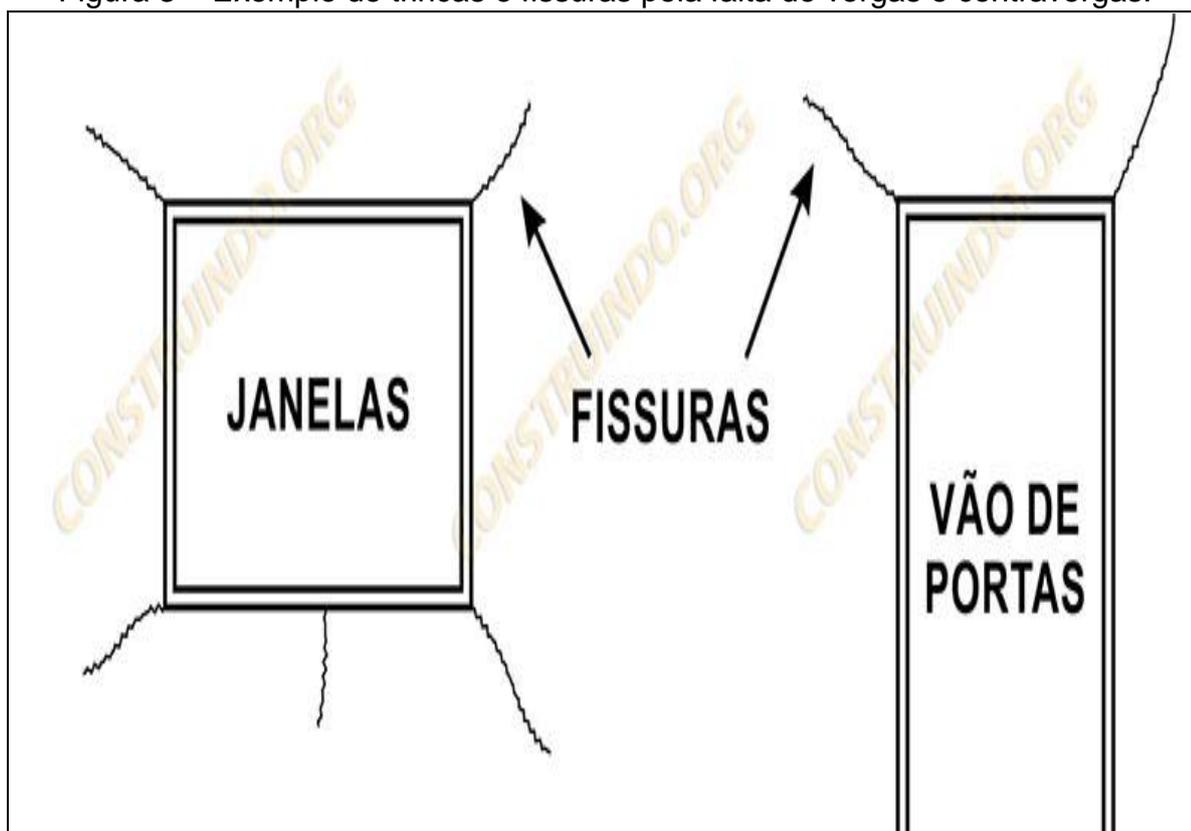
Figura 3 – Exemplo de trincas e fissuras pela falta de vergas e contravergas.

Conforme figura 3, as vergas e contravergas são elementos estruturais da alvenaria e são fundamentais para que se mantenha a integridade da alvenaria, evitando as trincas e fissuras no reboco.

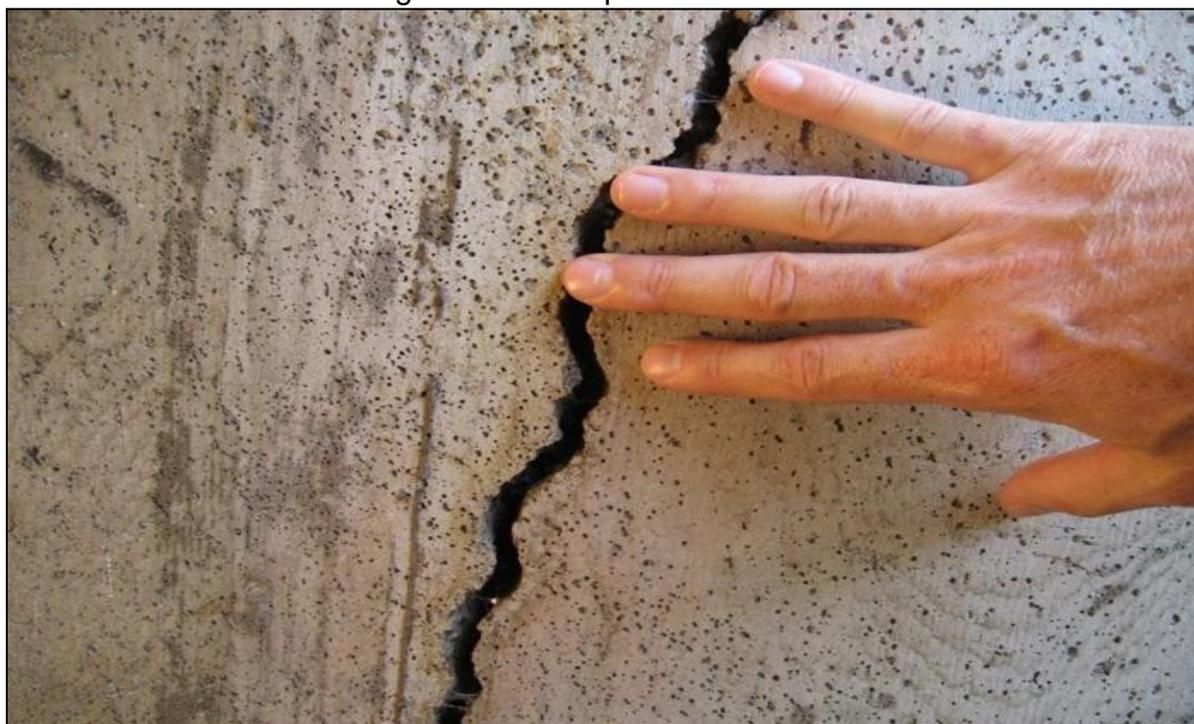
Figura 4 – Exemplo de rachadura

A figura 4 mostra um exemplo de rachadura, observa-se que o vão de abertura tem um dimensionamento maior que as trincas e fissuras.

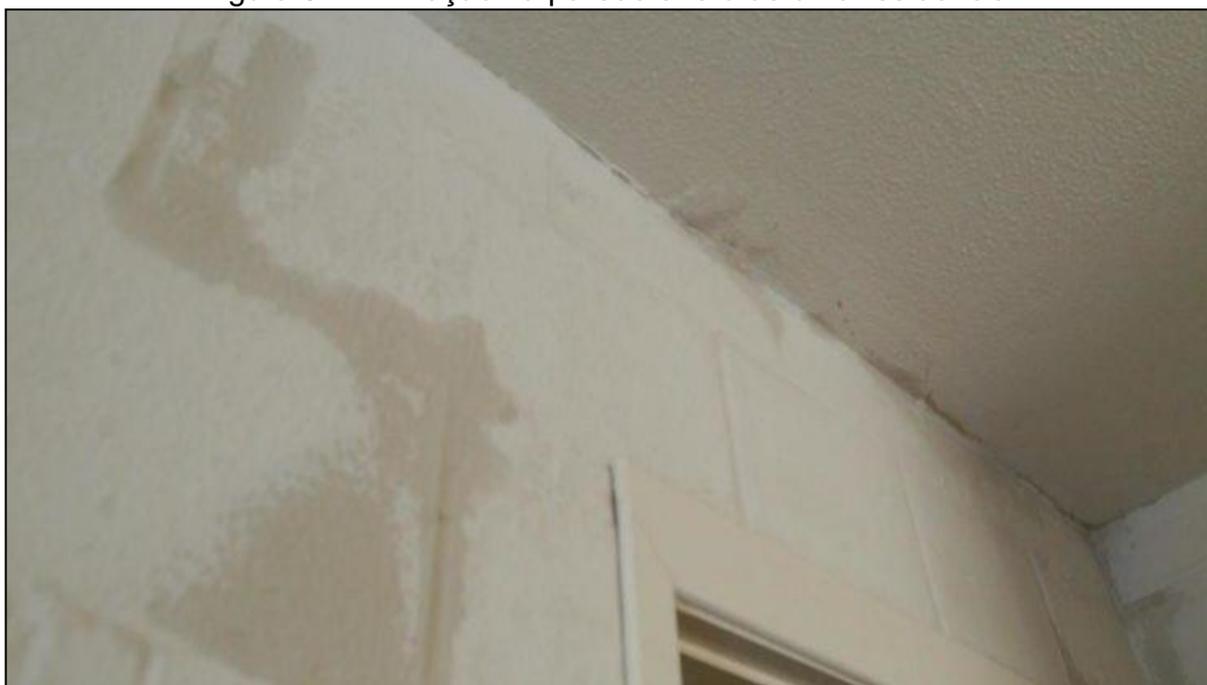
Figura 5 – Infiltração na parede e teto de uma residência.

Quando detectada, esse tipo de manifestação patológica deve ser tratada a fim de evitar problemas futuros, a figura 5 mostra que as infiltrações são facilmente identificadas.

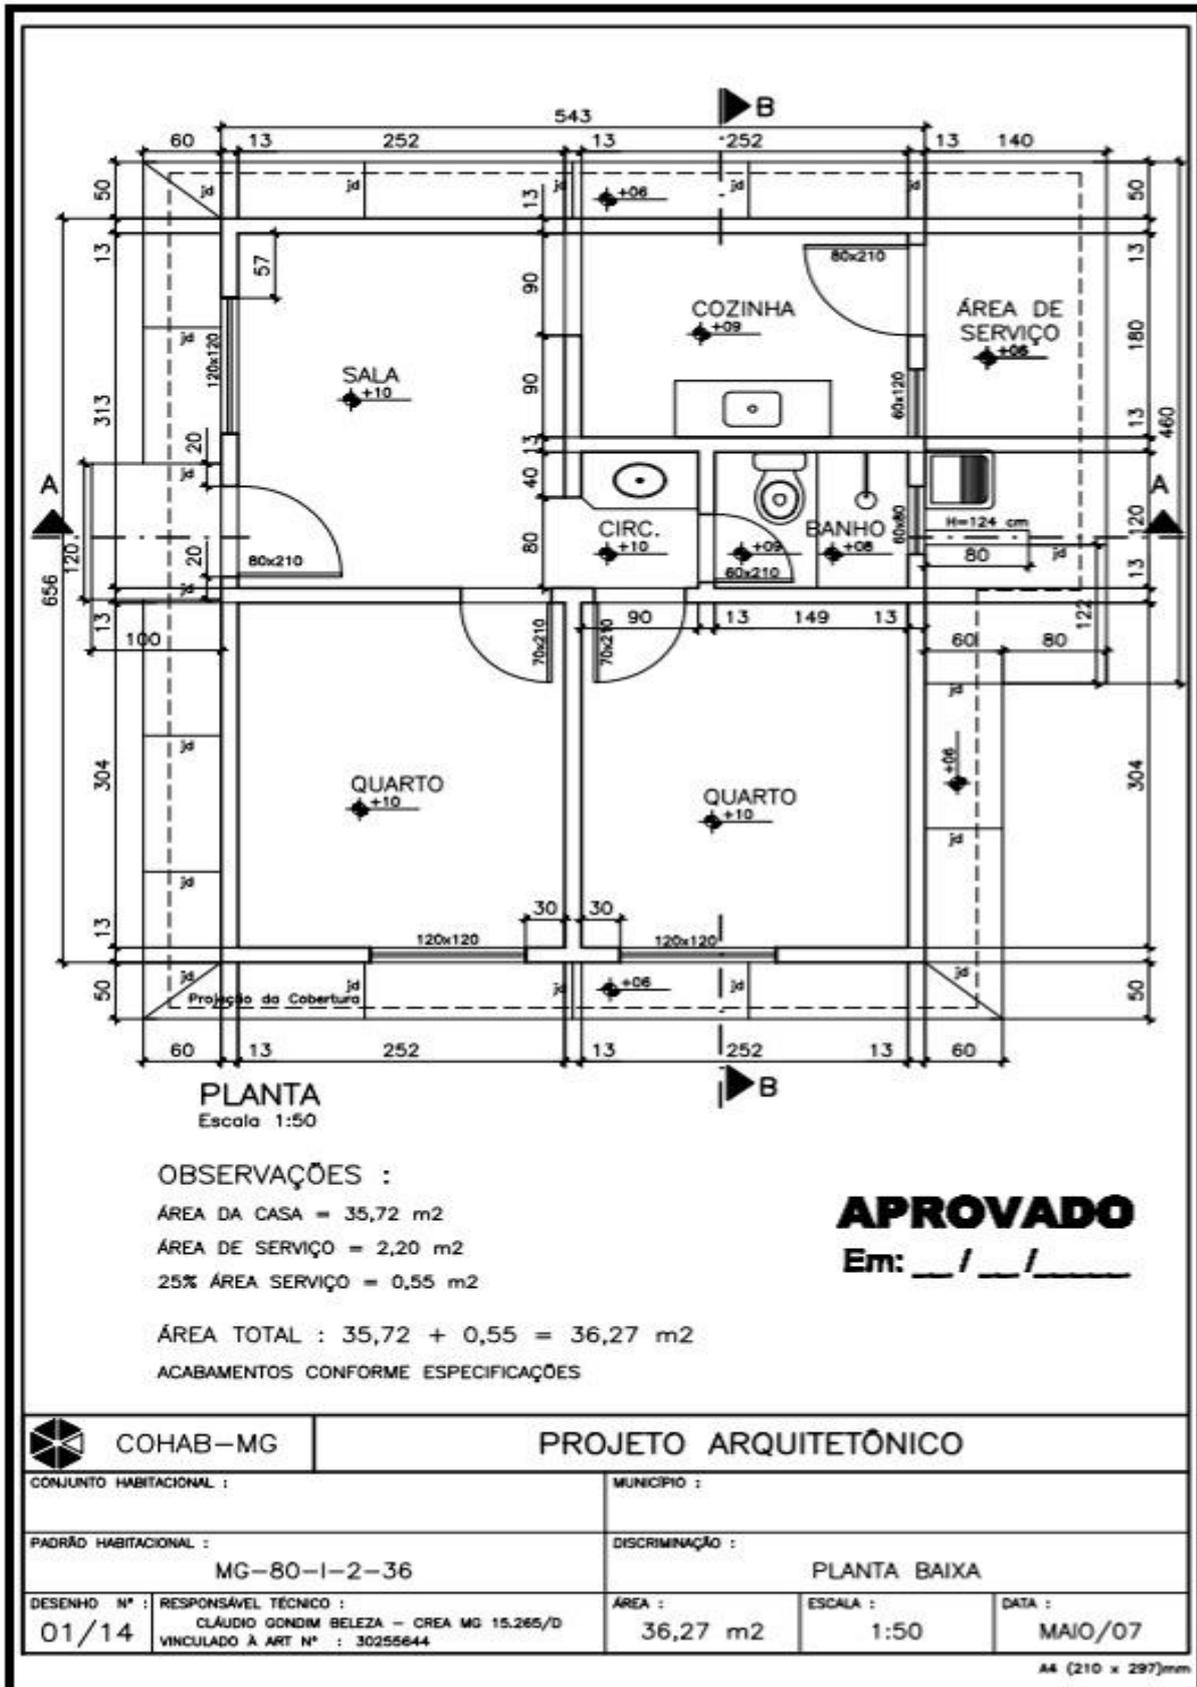
Figura 7 – Projeto arquitetônico, planta baixa.

Na figura 7 apresenta a planta baixa das unidades PADRÃO MG-80-I-2-36 que foram construídas no Conjunto Habitacional Manoel Serafim Duarte segundo a COHAB MG.

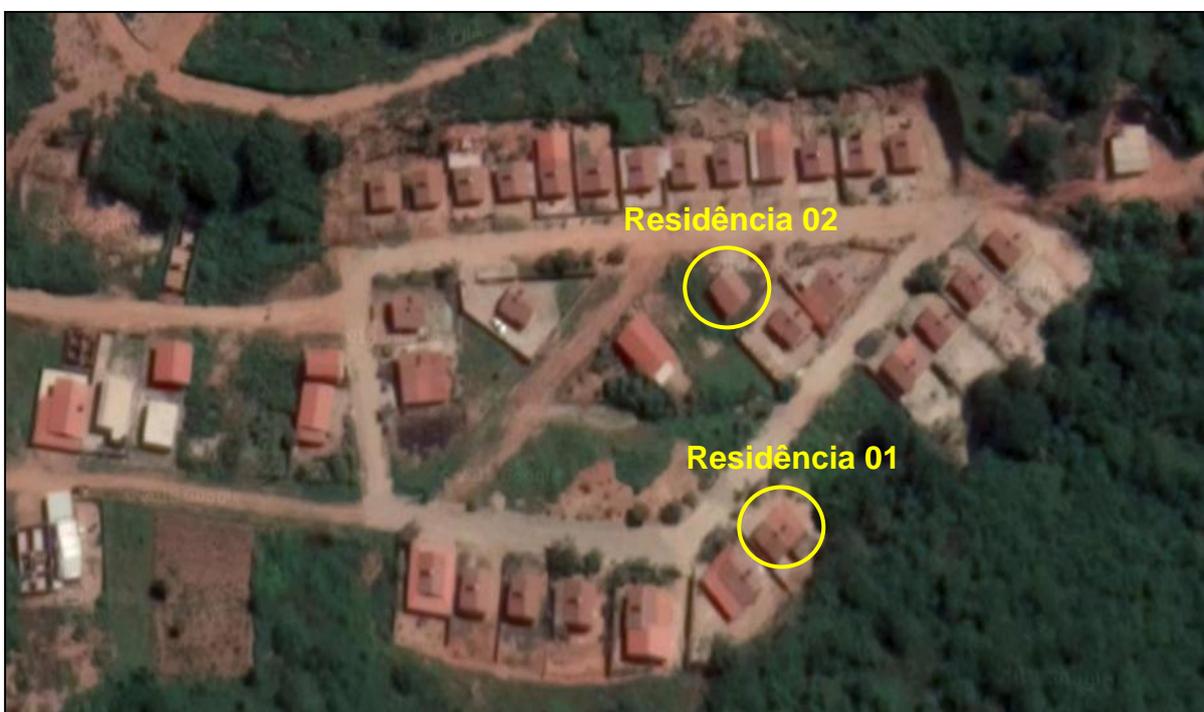
Figura 8 – Vista aérea do conjunto habitacional Manoel Serafim Duarte

Durante o processo de vistoria nas residências identificou que duas unidades habitacionais apresentaram manifestações patológicas, a figura 8 apresenta uma vista aérea do conjunto habitacional e a localização das casas com patologias.

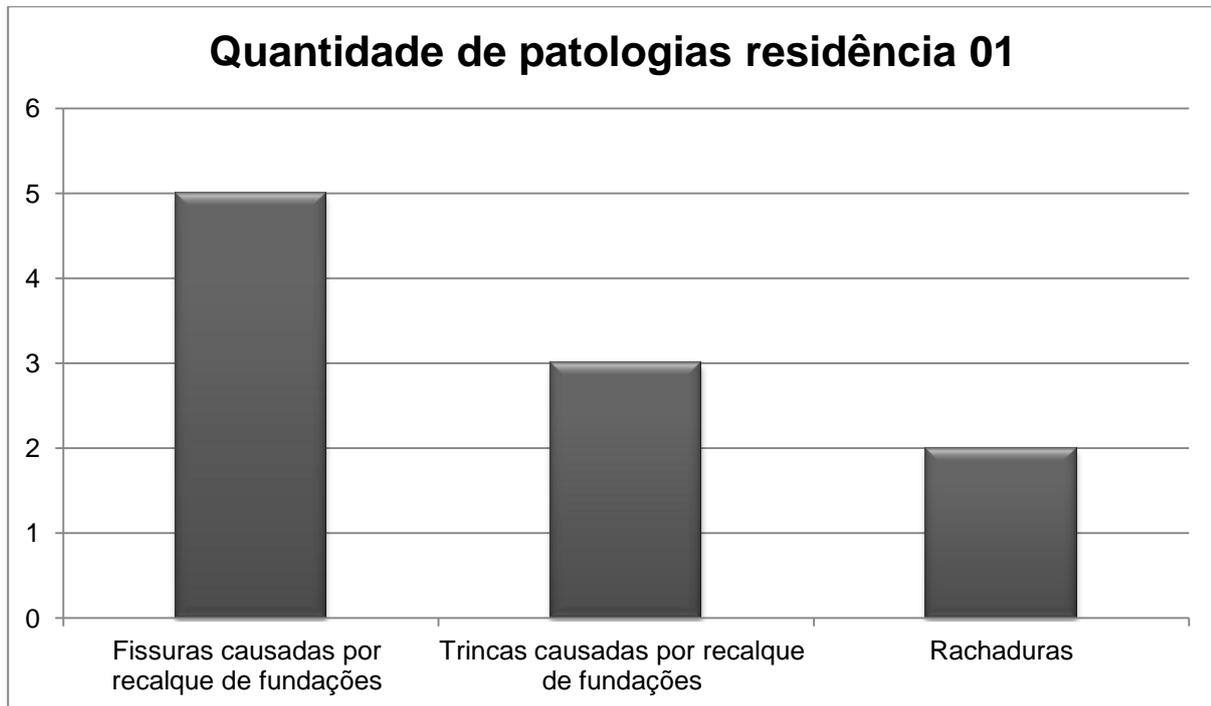
Gráfico 1 – Patologias encontradas na residência 1

Identificamos na residência 01 patologias estruturais diretamente relacionadas à compactação do solo e execução de sua base.

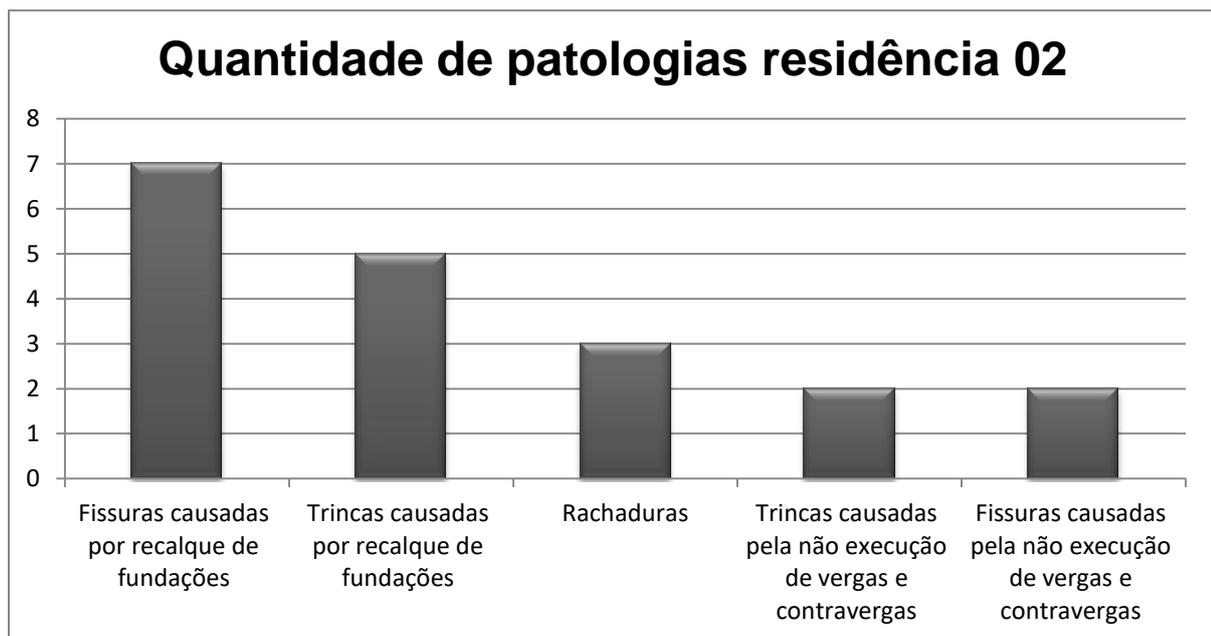
Gráfico 2 – Patologias encontradas na residência 2

Na residência 02 além de patologias relacionadas às estruturas foram identificadas anomalias relacionadas a erros construtivos.

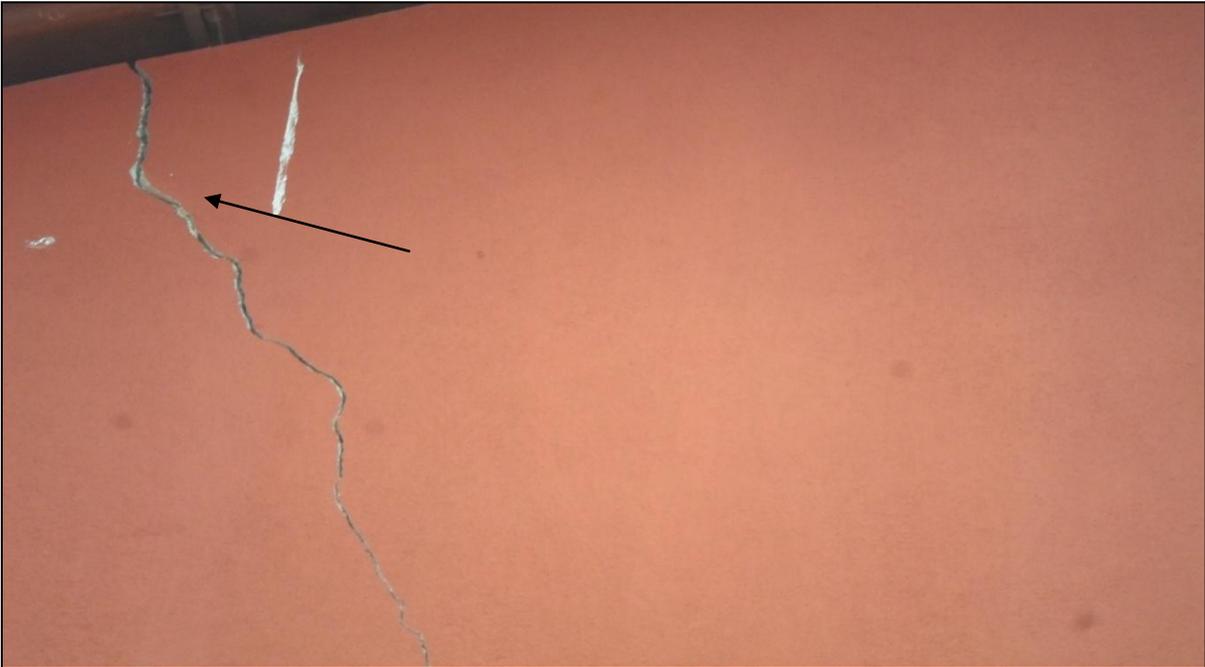
Figura 9 – Rachadura vertical

Oliveira (2012), diz que fundações assentadas entre aterro e corte podem provocar trincas em alvenarias. Em múltiplas ocasiões, aparece uma grande trinca vertical onde a seção muda de aterro para corte, sugerindo a divisão da edificação em dois volumes.

Rachadura vertical na parede de alvenaria indica um problema na fundação, Contão (2016) diz que as fissuras em geral originadas por de recalque de fundações se manifestam quando ocorrem movimentações diferenciais nas fundações.

Solucionado o recalque diferencial, inicia o processo de vedação das rachaduras, é possível encontrar em bibliografias algumas técnicas eficazes para restauração dessas anomalias, segundo Thomaz (1989), o emprego de um selante flexível é o mais recomendado, o procedimento consiste através de uma abertura na região da rachadura, uma fresta retangular ou em forma de “V” com dimensões aproximadas de 20 mm de largura e 10 mm de profundidade, e posteriormente devem ser preenchidos com o selante flexível sobre a superfície devidamente limpa como podemos observar na figura 13. Thomaz (1989) relata que para trincas com uma maior intensidade, indica a utilização para recuperação do formato retangular com a colocação de uma membrana de separação entre a parede e o selante com o intuito distribuir as tensões que concentram na região trincada. Esse procedimento pode ser executado na recuperação de fissuras e trincas.

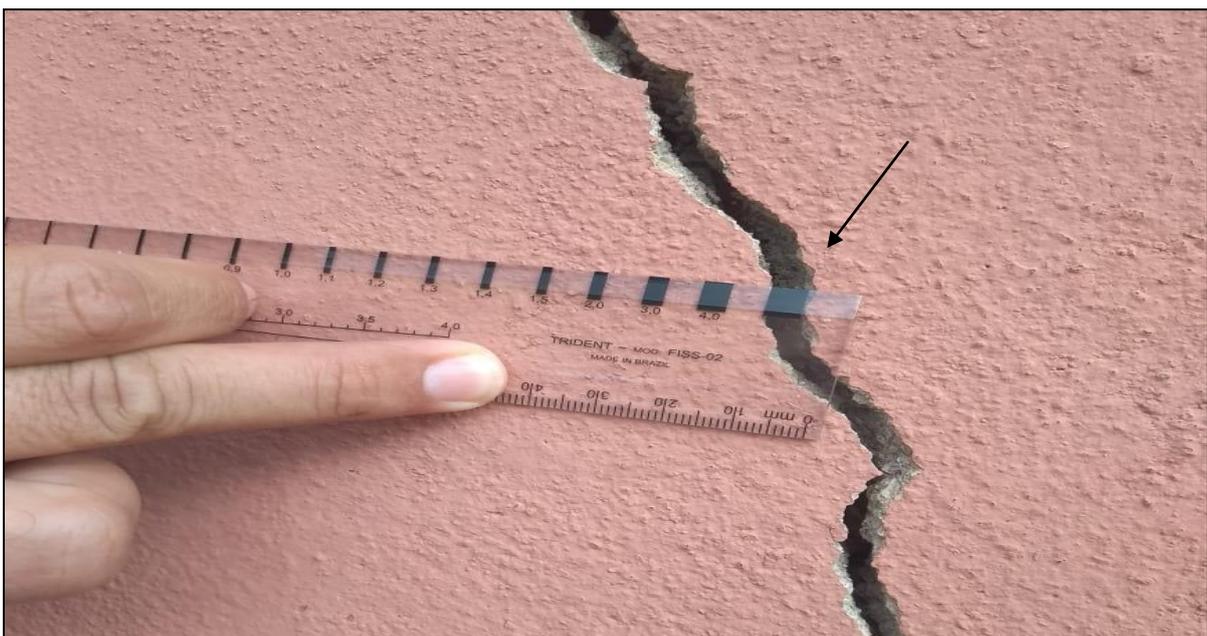
Figura 10 – Medição com fissuometro, rachadura de 5,0 mm.

O uso do fissurometro indica que essa rachadura se encontra em um nível avançado e no limite de sua classificação neste trabalho.

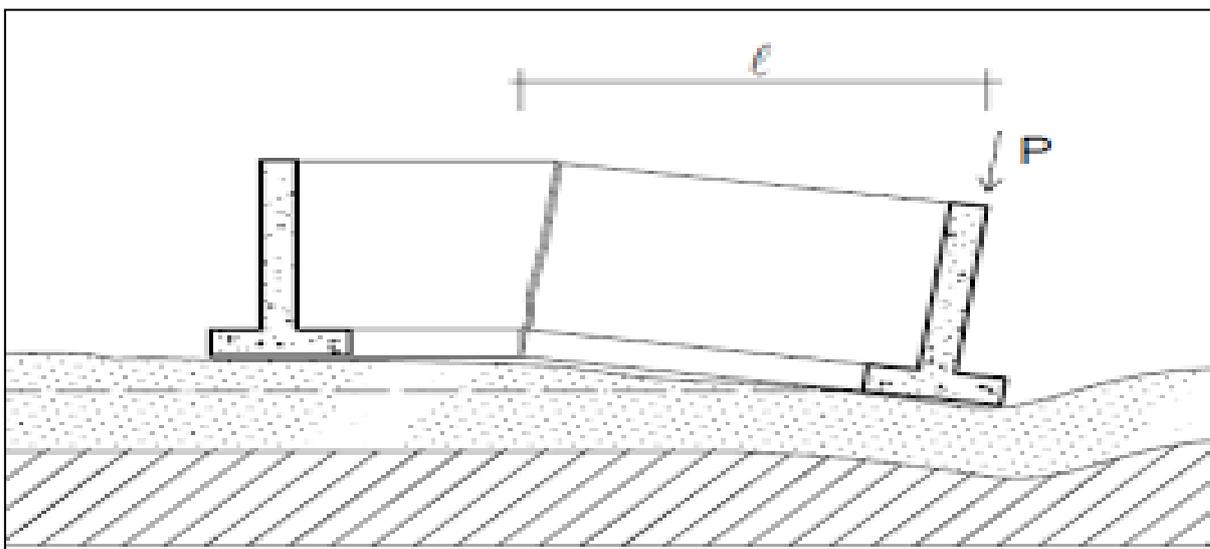
Figura 11 – Recalque diferencial na estrutura

A figura 11 mostra o movimento correspondente à diferença entre os recalques de dois pontos quaisquer da fundação, quando o recalque é diferente na edificação, surgem tensões e movimentações desiguais na estrutura levando as patologias segundo Fabrício e Rossignolo (2002).

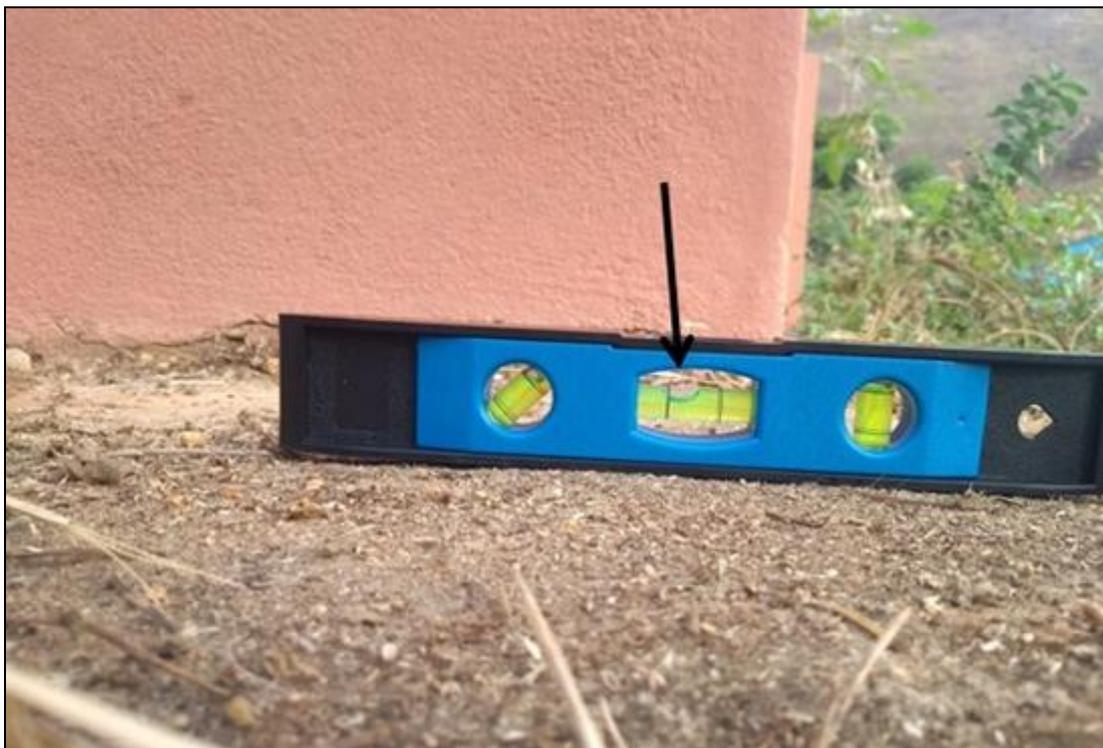
Figura 12 – Diferença de inclinação no nível de bolha de ar

Para identificação da causa das fissurações, a figura 12 mostra a diferença de nível no radier, para dar mais credibilidade à hipótese levantada.

O nível de bolha de ar é uma ferramenta de medição para aferir as variações de inclinação em relação ao plano horizontal ou vertical, podemos observar na bolha central uma diferença de inclinação onde a bolha de ar tende para lado esquerdo, identificando a diferença de nível no radier.

Deve-se ressaltar que antes de realizar qualquer intervenção na edificação são necessários estudos mais aprofundados sobre a real situação da estrutura.

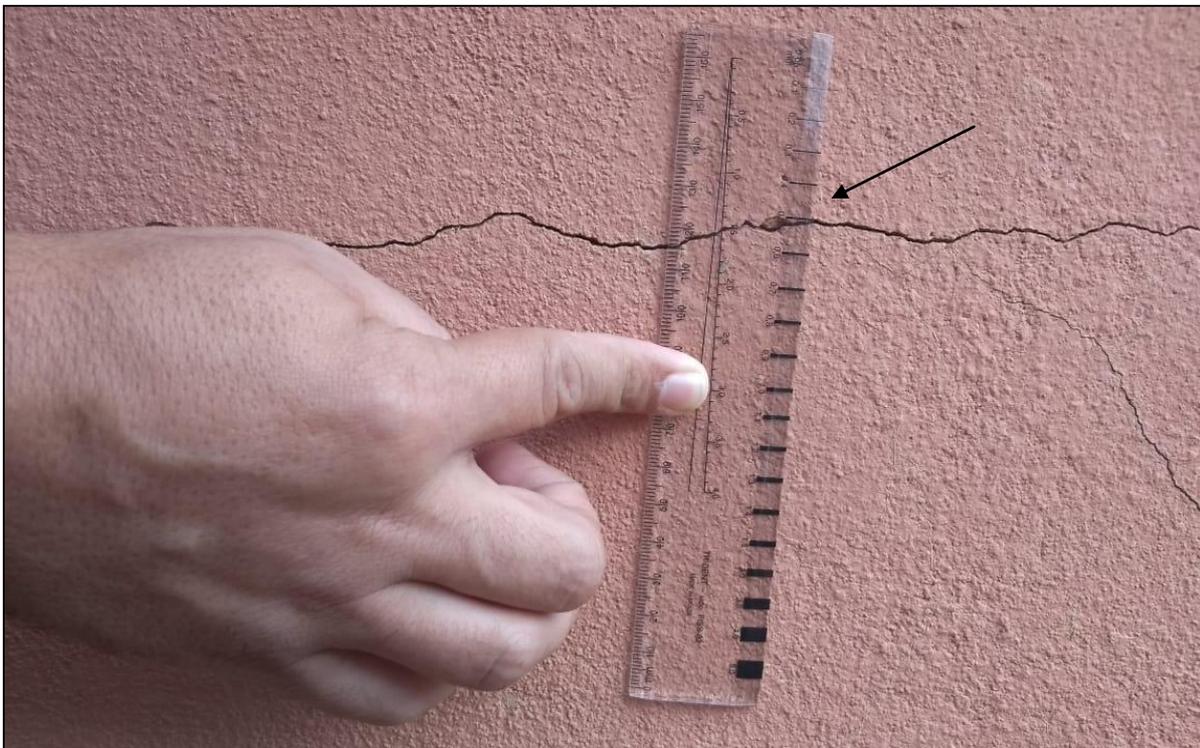
Figura 14 – Medição com fissuometro, fissura de 0,5 mm

O fissuometro distingue as fissuras das trincas nas figuras 14 e 15.

Com uma abertura 0,5 mm essa patologia se não tratada pode evoluir para uma trinca, essa evolução dar se pela não identificação correta da anomalia apresentada.

Ocasionalmente por recalque diferencial as fissuras e trincas possuem um leque de opções para soluções, Caporrino (2015) e Thomaz (1989) dizem o uso de telas metálicas interposta no interior das argamassas é uma prática muito indicada e usual no setor de recuperação de trincas e fissuras em componentes de alvenaria de vedação com o intuito de promover reforço da área fissurada, com intuito absorver e distribuir tensões.

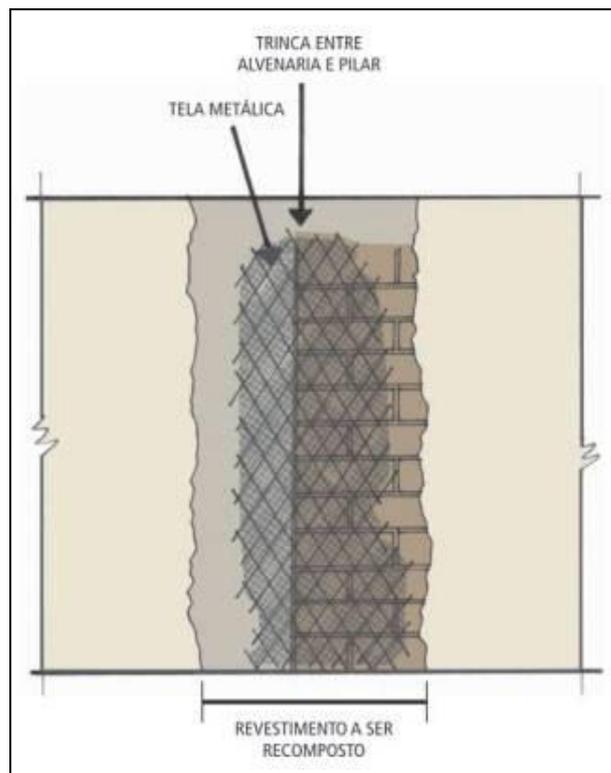
Figura 16 – Recuperação de trincas e fissuras em paredes

A figura 16 ilustra o procedimento que consiste em remover as camadas de revestimento, fazer limpeza da região, aplicar a tela metálica com auxílio de pregos ou grampos para fixação, chapiscar e revestir toda área removida. Esse procedimento também pode ser feito na recuperação de rachaduras.

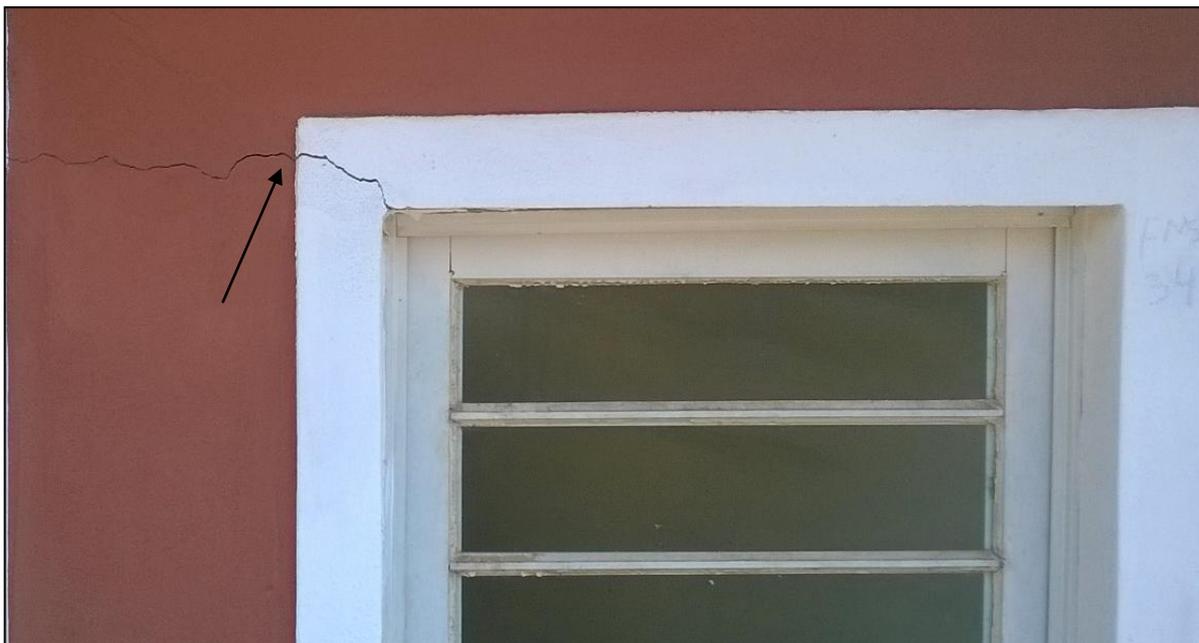
Figura 17 – Porta com fissura causada pela não execução de verga

Encontradas na residência 02, esse tipo de manifestação patológica deve ser evitado no ato da execução do projeto, segundo Silva (2003) as vergas bem executadas evitam o surgimento de fissuras por efeito de cisalhamento e as contravergas têm a função de absorver as tensões de tração na flexão. As figuras 17 e 18 expõem as patologias identificadas, com aspectos e formas parecidas, deixam a residência com visual inóspito e prejudica sua estrutura.

Com execução relativamente simples, as vergas e contravergas evitam o surgimento dessas fissuras.

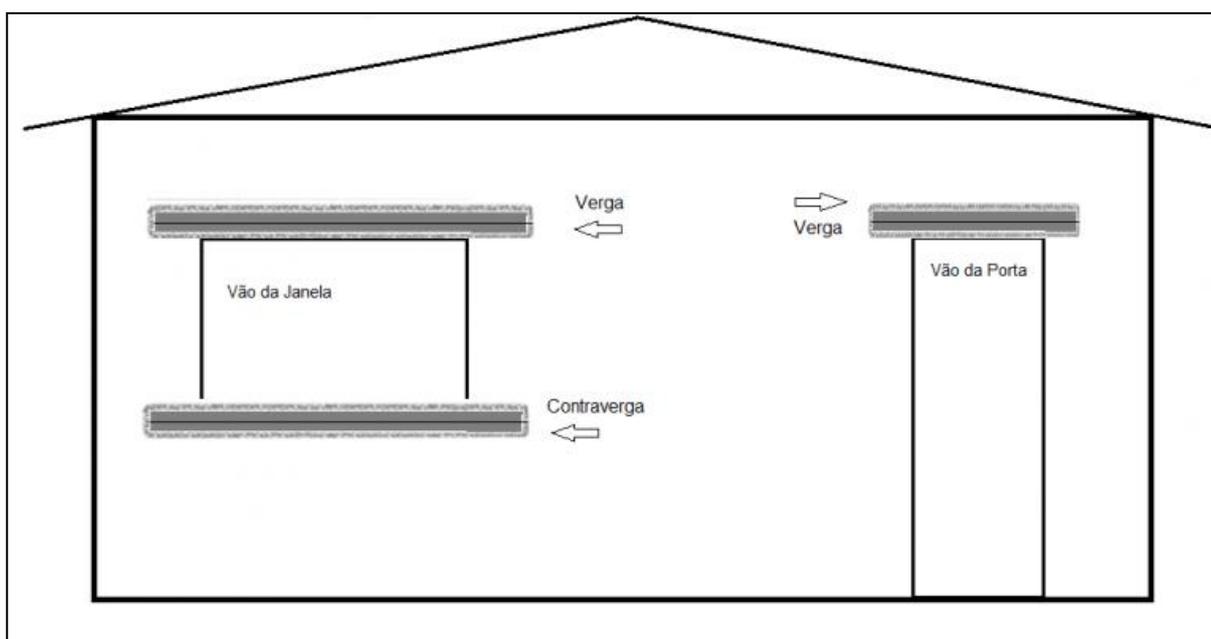
Figura 19 – Janela e porta com vergas e contraverga

Por se tratar de residência popular e com um peso estrutural relativamente baixo as vergas e contravergas podem ser executadas com um transpasse de 30 cm dos limites das esquadrias neste estudo. A figura 19 ilustra a localização e como devem ser executadas as vergas e contravergas.

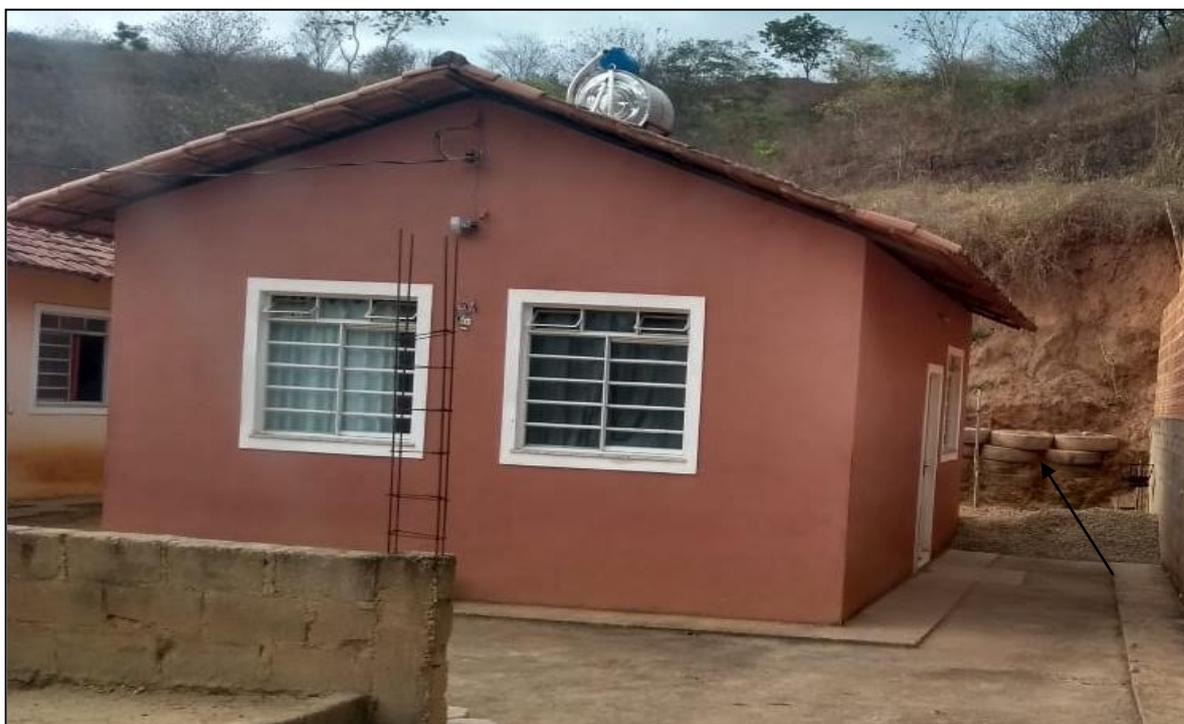
Figura 20 – Residência com risco de desabamento de talude

Costa (2013), diz que todo produto fabricado pela ação do homem possui um deságio, seja por degradação devido sua utilização, por consequências de condicionantes físicas e naturais do meio ambiente, por reações químicas, por agentes biológicos ou intervenções do usuário. No levantamento das patologias no conjunto habitacional foi identificado que 93,33% das residências não apresentaram manifestações patológicas, contudo situações de risco foram identificadas, conforme as figuras 20 e 21 sendo que duas unidades habitacionais correm risco de desmoronamento de talude.

O risco de desmoronamento nessa residência é tamanho, que o próprio morador iniciou uma contenção com pneus, buscando a estabilização do talude.

Mesmo não sendo uma patologia, o risco de desabamento identificado do talude pode deteriorar a residência causando danos irreparáveis no ponto de vista social e financeiro, Souza e Ripper (2009), ressaltam que salvo os casos decorrentes de catástrofes naturais, os problemas patológicos têm suas origens decorridos de falhas que ocorrem durante a realização das atividades. Portanto um estudo de solo deve ser feito no talude para aplicação de técnicas de contenção evitando um possível desmoronamento do talude.
