# **A IMPORTÂNCIA DA MANUTENÇÃO DE DRENAGEM NOS CORTES E ATERROS DA FERROVIA**

**The importance of the maintenance of drainage in the cuts and clogging of the railway**

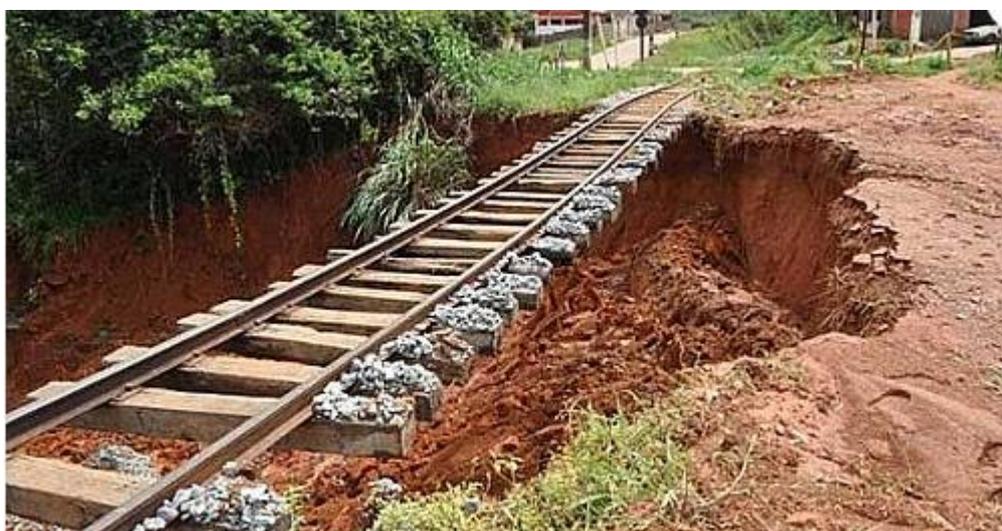
Figura 3 - Erosão em ferrovia

A erosão são crateras corridas ao redor dos trilhos, geralmente provocadas por excesso de temporais que atingiram a região, provocando o deslizamento de aterro que sustentava parte da linha férrea (CARRASCO, 2014) (Figura 3).

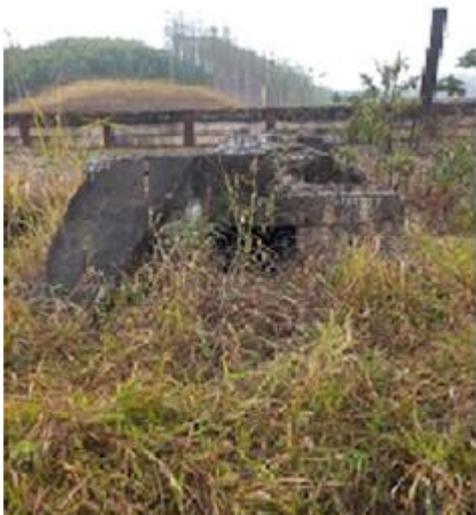
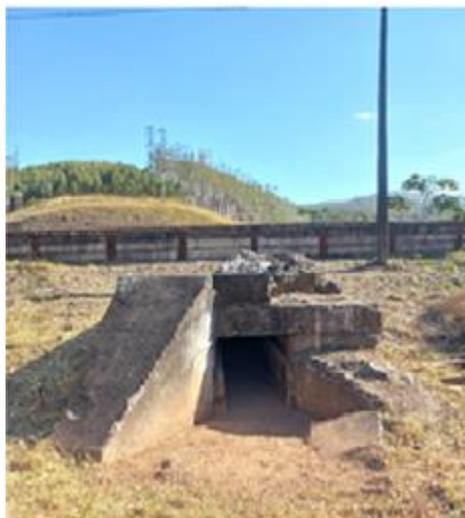
necessário que se faça a limpeza dos locais. As figuras 5, 6, 7, 8, 9 e 10 demonstram o antes e depois de bueiros que foram limpos.

Figura 5- Limpeza de Bueiros (antes)

Figura 6- Limpeza de Bueiros (Depois)

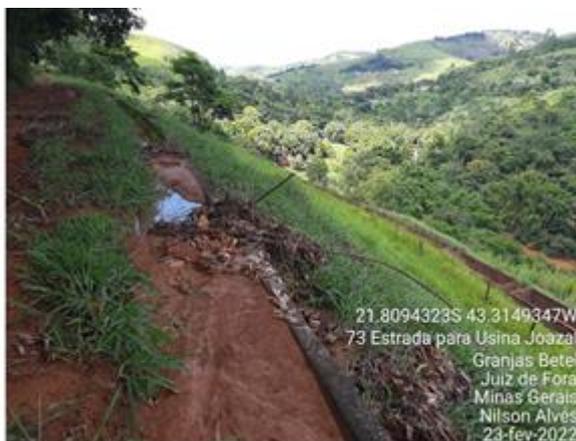
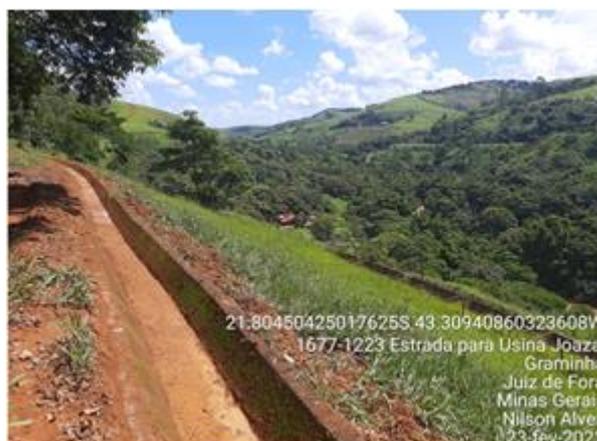
Figura 7- Limpeza de Canaleta (antes)

Figura 8- Limpeza de Canaleta (depois)

A limpeza tem como objetivo assegurar a remoção de entulhos e sedimentos depositados em locais próximos a ferrovia, que impedem o escoamento normal das águas fluviais, que podem comprometer a integridade dos terrenos e estabilidade dos taludes (MRS, 2021).

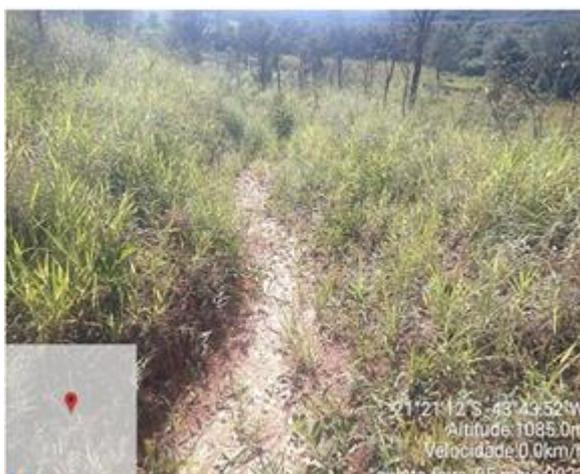
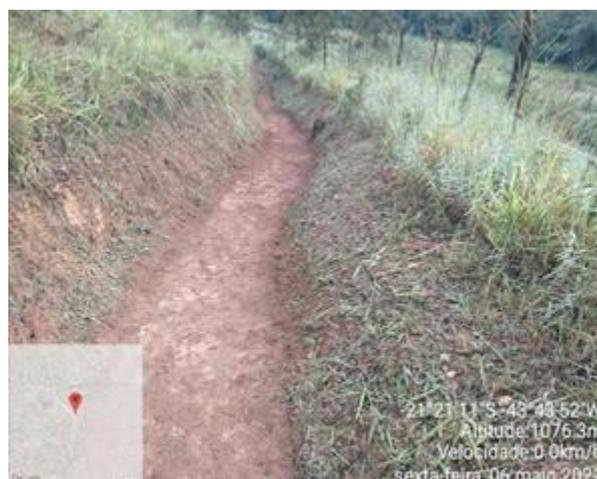
Figura 9- Limpeza de Vala não revestida (antes)

Figura 10- Limpeza de Vala não revestida (depois)

Os serviços, no que corresponder, seguirão as orientações básicas da Especificação DAER-ES-D 14/91 (Limpeza e Desobstrução de Dispositivos de Drenagem). As etapas executivas do serviço têm a seguinte sequência:

- a) - SINALIZAR o trecho de acordo com as Instruções para Sinalização Rodoviária do DAER;
- b) - ROÇAR a vegetação em torno da vala se for o caso;
- c)- REMOVER entulhos, sedimentos, materiais terrosos, pedras e DESOBSTRUIR os terminais da vala na faixa de domínio ou junto às caixas coletoras, utilizando processos mecânicos ou manuais, conforme o caso;
- d)- TRANSPORTAR os restos da limpeza e roçada para locais adequados;
- e) - RETIRAR a sinalização e
- f) - LIBERAR o trecho ao tráfego. É importante executar o serviço com toda a precaução para não ocasionar danos aos demais dispositivos e à seção de projeto (DAER, 2007).

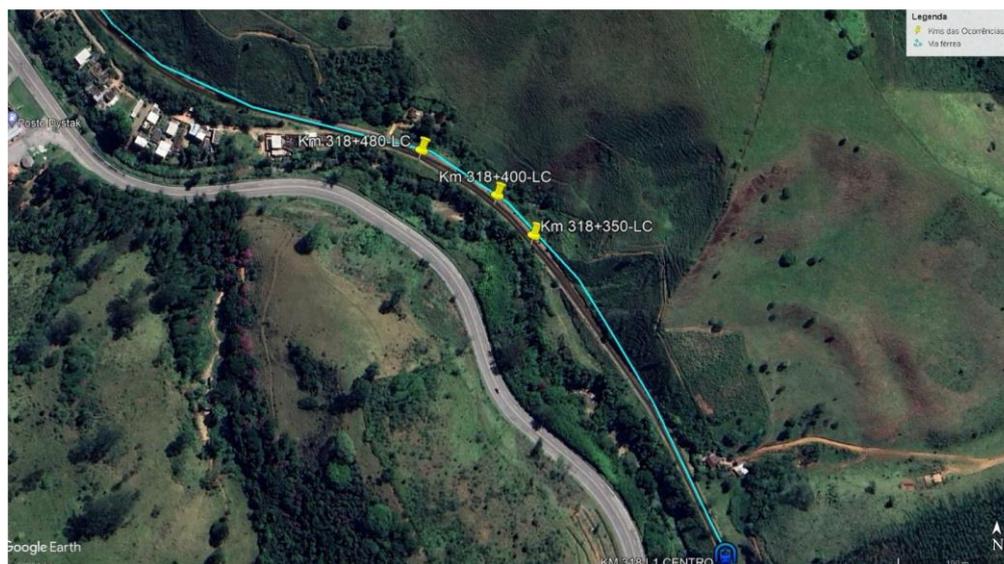
Figura 12- Mapa do local da ocorrência

O local do estudo foi a Malha Regional Sudeste próximo a BR-040 no KM ferroviário 317-318, no trecho de Minas Gerais, na cidade de Santos Dumont. O local é parte de um relevo montanhoso, situado ao lado direito da plataforma ferroviária, onde existe uma encosta de aclave acentuado, coberta predominantemente por vegetação rasteira (MRS, 2023). No local encontra-se talude que separa a ferrovia de um curso d'água (Figuras 12 e 13).

Devido às chuvas fortes que ocorreram na região estudada, ainda nos primeiros meses de 2023, ocorreu um deslizamento de terra na altura do Km 318+350 e do Km 317+450. Com o grande volume de água que desceu das encostas os bueiros não comportaram e transpuseram a plataforma ferroviária em direção ao talude que margeia o rio, à sua esquerda (MRS, 2023).

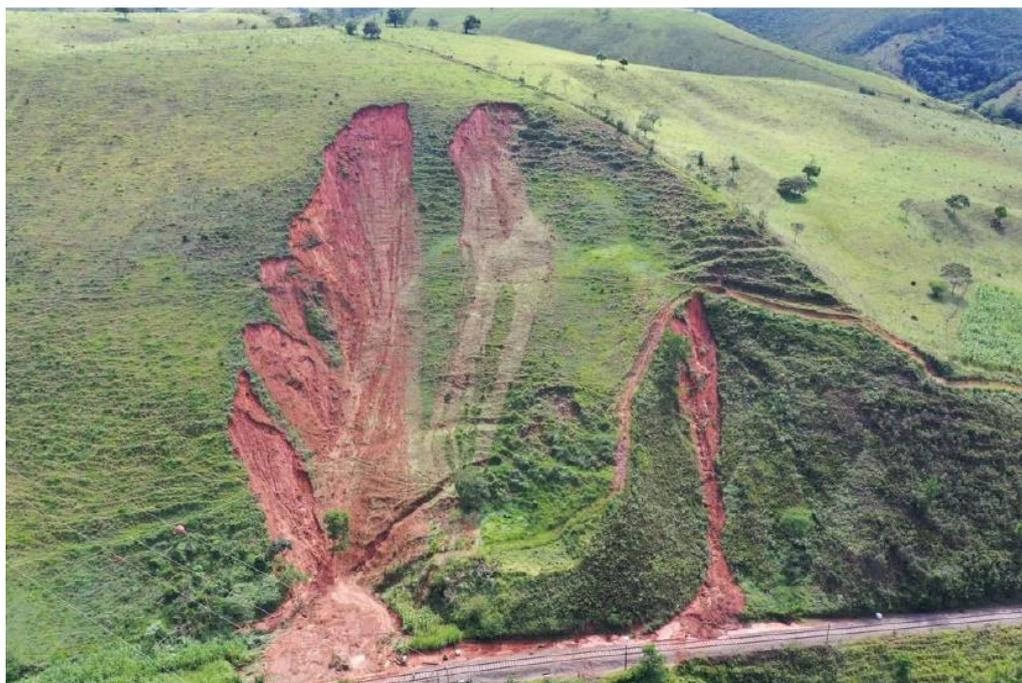
As chuvas ocorridas em janeiro de 2023 na região de Santos Dumont, com volumes 70% superiores à média histórica dos últimos anos no mesmo período, resultaram na saturação do solo e consequentemente um deslizamento de massa. O grande volume de água que desceu das encostas não foi comportado pelos dispositivos de drenagem existentes, fazendo com que a água ultrapassasse a plataforma ferroviária, provocando erosões ao longo da crista do aterro.

Figura 14- Foto da erosão do talude.

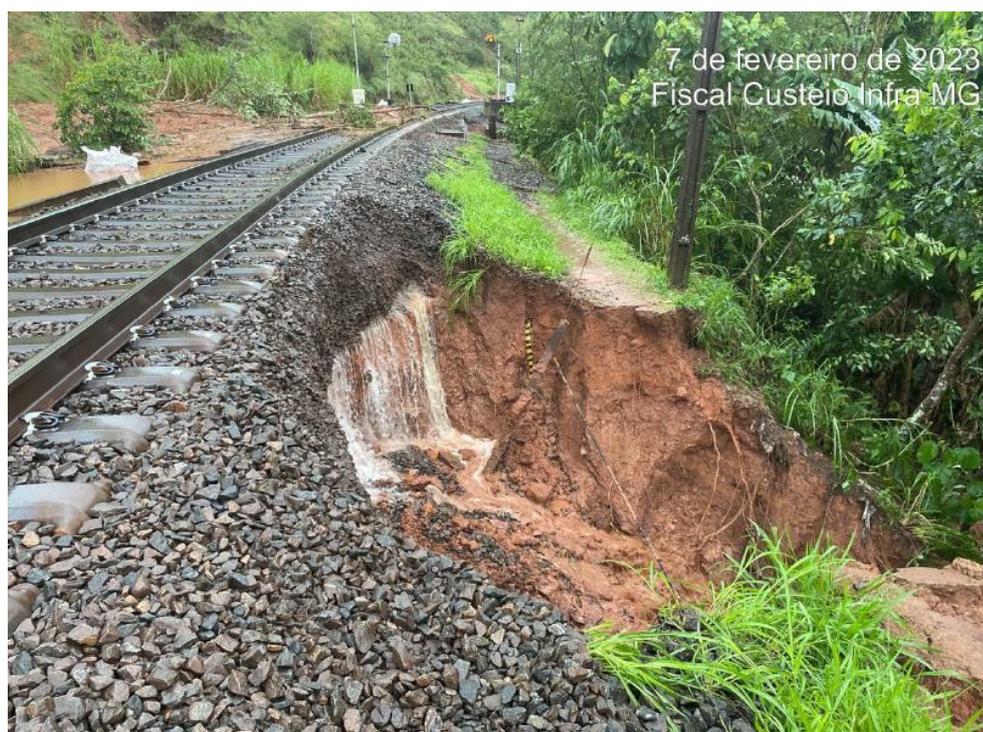
Figura 15- Foto da erosão da plataforma ferroviária

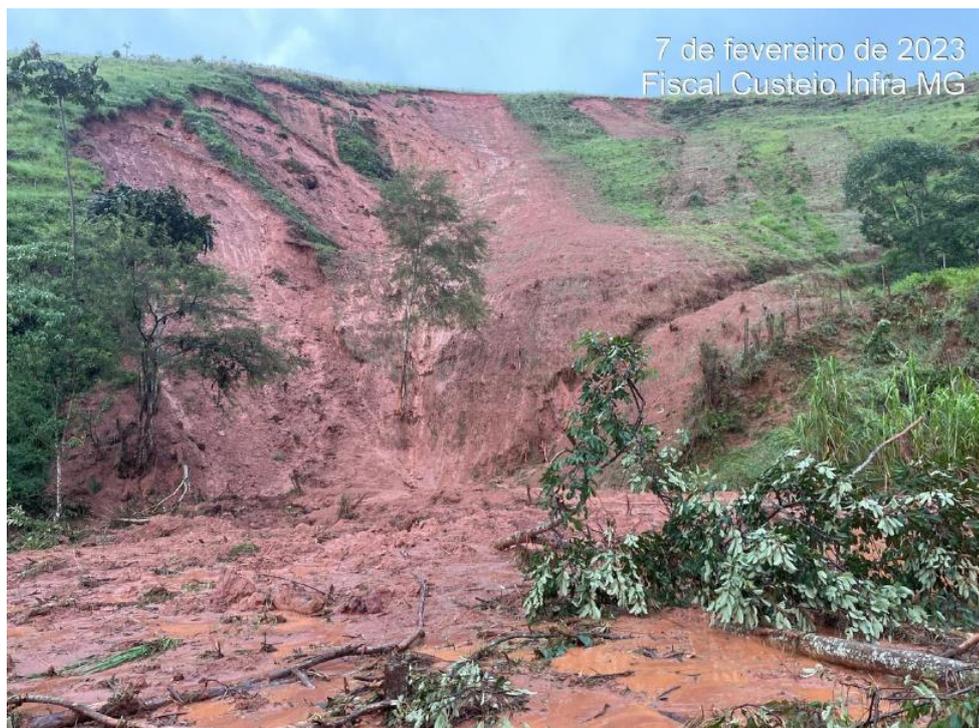
Conforme o relatório da empresa MRS “o movimento de massa carregou algumas árvores existente na base da encosta e parte da lama assoreou as valetas e invadiu a linha férrea” (MRS, 2023, p. 4). Devido a ultrapassagem do fluxo de água na plataforma ferroviária, ocorreram erosões no talude marginal ao rio em parte do trecho, atingindo a projeção da plataforma provocando rupturas do solo e do aterro existentes (Figuras 14, 15, 16 e 17).

Figura 16- Foto do material proveniente da erosão

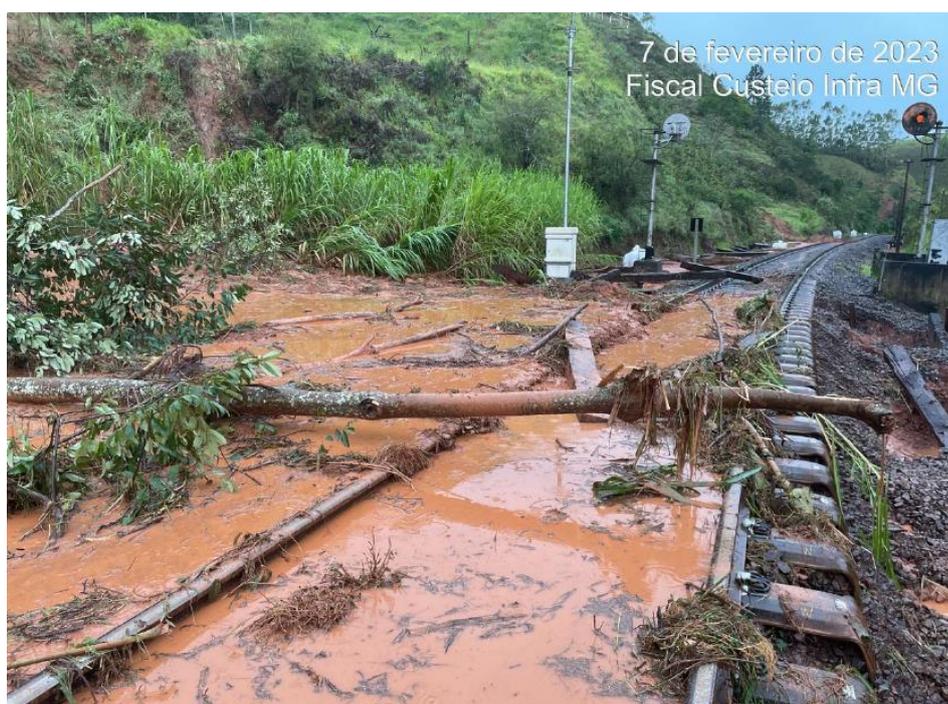
Figura 17- Foto do acúmulo de material na malha ferroviária

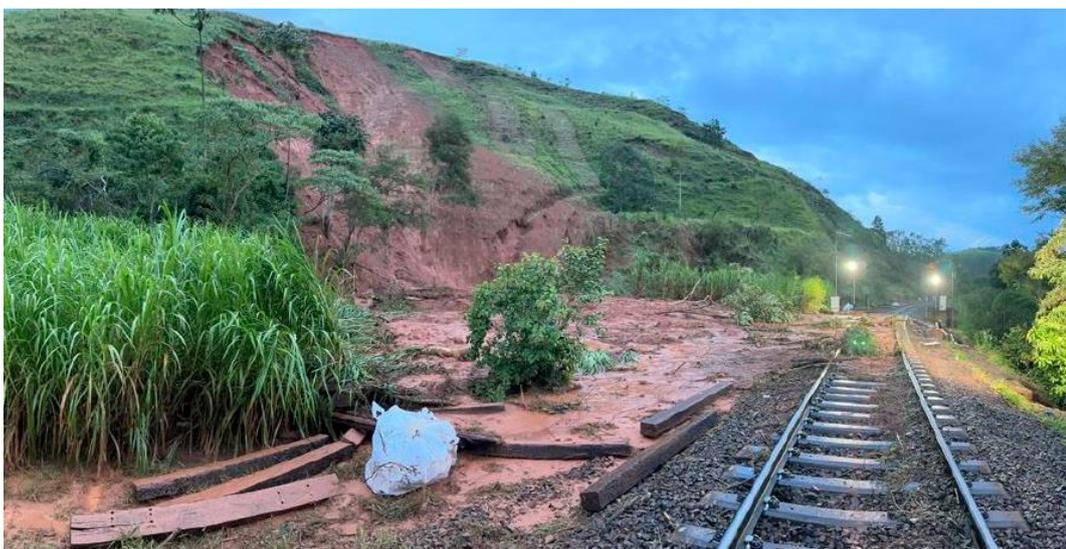
A cobertura vegetal nos locais afetados pelo deslizamento e pelas erosões era composta predominantemente por vegetação rasteira, e havia algumas árvores isoladas. A região está inserida no bioma Mata Atlântica, conforme mapa do IBGE, mas em área antropizada composta por pastos, plantações de eucalipto e residências, cerca de 1,7 quilômetros do trecho urbanizado do município de Santos Dumont-MG. (Figura 18).

Figura 18- A cobertura vegetal nos locais afetados pelo deslizamento

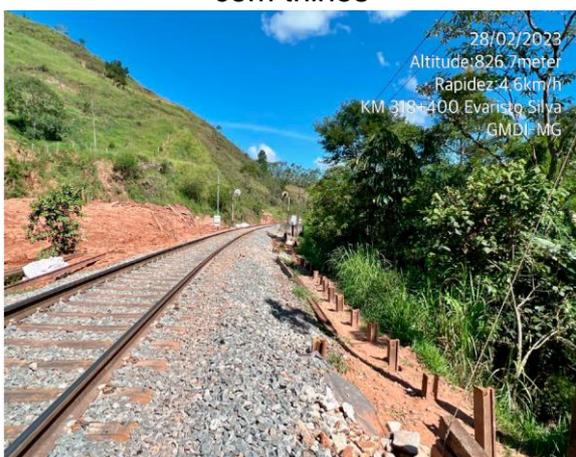
O laudo técnico traz também a Descrição das obras, serviços e intervenções destinadas às correções realizadas e/ou que se fazem necessárias, acompanhado de croquis ou projeto básico. Foram realizadas as seguintes intervenções para atender a ocorrência e restabelecer o fluxo de trens: construção de novas valetas para melhorar o escoamento superficial; retirada da vegetação carreada pelo deslizamento e incorporação ao solo em áreas adjacentes dentro da faixa de domínio; limpeza em pontos da plataforma ferroviária. (Figuras 19 e 20)

Figura 19- Estaqueamento do aterro com trilhos

As seguintes intervenções paliativas foram implementadas: execução de cortinas de trilhos (compostas por estacas cravadas com intervalos de espaço

constantes entre si); paliçada de trilhos e dormentes (estacas de trilhos cravados no solo, com a porção superior não cravada realizando a função de contenção, sendo o paramento constituído de dormentes); desobstrução de dispositivos de drenagens existentes e abertura de valas.

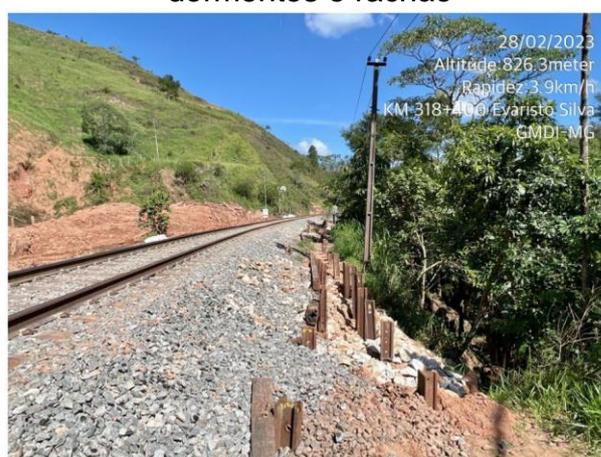
Figura 20- Contenção de trilhos dormentes e rachão

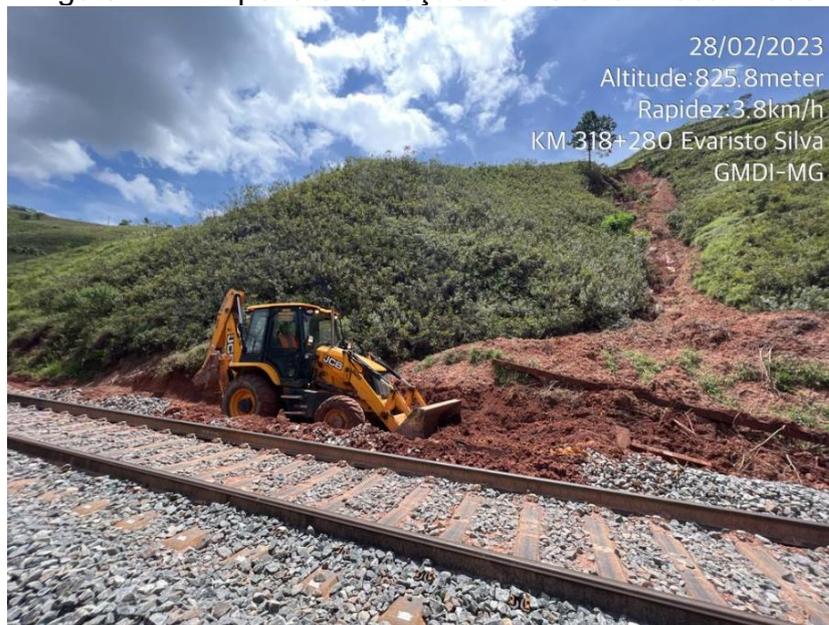
Como desdobramento das ações já realizadas em campo após as ocorrências, a Gerência Geral de Infraestrutura da MRS, já providenciou uma visita técnica às áreas afetadas para que seja avaliada a necessidade de obras de contenção adicionais ou a suficiência das estruturas já executadas para a garantia da segurança operacional. Caso seja confirmada a necessidade, serão elaborados projetos para o seu atendimento. (Figura 21).

Figura 21- Limpeza e remoção de material mecanizado

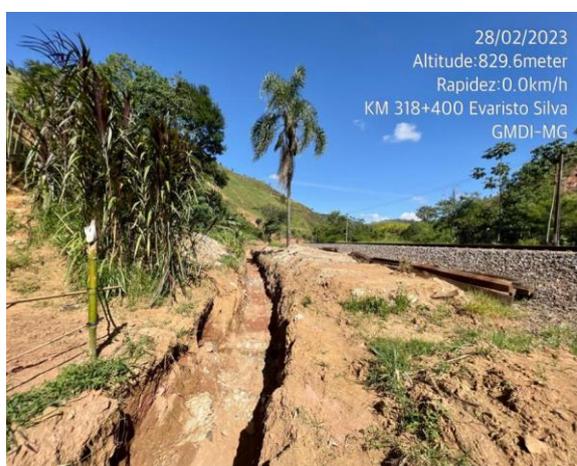
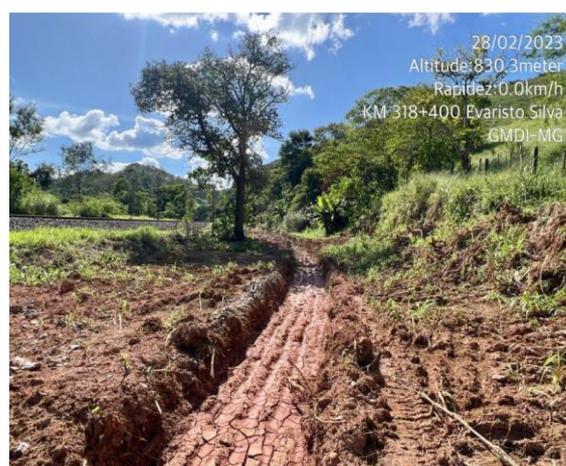
As medidas mitigadoras implementadas e/ou que se fazem necessárias para reduzir rapidamente os impactos causados à circulação ferroviária e mitigar as erosões, as equipes da Gerência Geral de Infraestrutura e Gerência Geral de Malha Ferroviária foram mobilizadas para atendimento no local.

Figura 22- Abertura de vala mecanizada

Figura 23- Abertura de vala mecanizada
