**ANÁLISE DAS CONDIÇÕES ESTRUTURAIS EM EDIFICAÇÕES DE CONCRETO  
ARMADO EXECUTADAS SEM PROJETO**

Trabalho de conclusão de curso  
apresentado ao Curso de Engenharia Civil  
das Faculdades Doctum de Caratinga, como  
requisito parcial à obtenção do título de  
Bacharel em Engenharia Civil.

Área de concentração: Estruturas

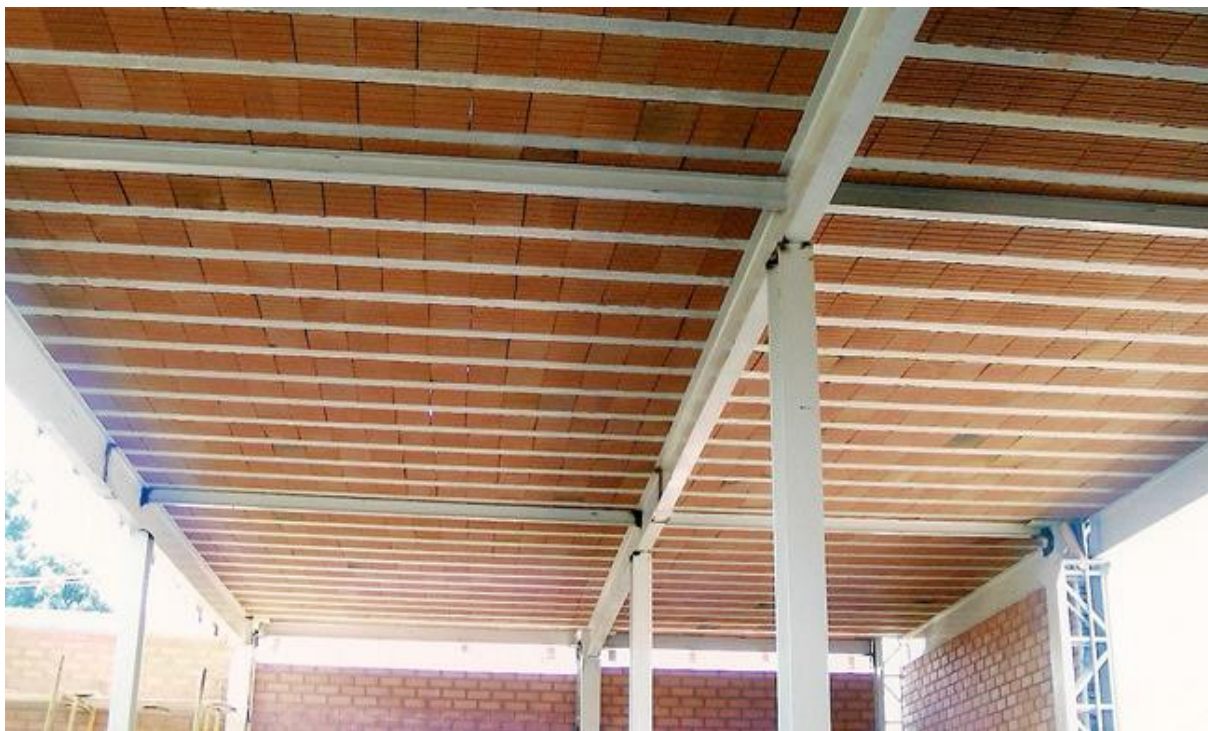
**Figura 2.4:** Laje pré-moldada.

As lajes (Figura 2.4) são elementos planos e laminares expostos a maior parte das ações aplicadas numa construção, como de pessoas, móveis, pisos, paredes, e os mais variados tipos de carga que podem existir em função da finalidade arquitetônica do espaço físico das quais fazem parte, de acordo com a direção normal a seu plano, e podendo ser divididas em: distribuídas na área (peso próprio, revestimento de piso, etc.), distribuídas linearmente (paredes) ou forças concentradas (pilar apoiado sobre a laje). Suas ações são geralmente transmitidas para as vigas de apoio nas bordas da laje, mas eventualmente também podem ser transmitidas diretamente aos pilares. São preponderante flexionadas e classificadas conforme as direções que estas flexões ocorrem. Alguns dos tipos mais comuns de lajes são: maciça, pré-fabricada, nervurada, lisa e cogumelo (BASTOS, 2006).

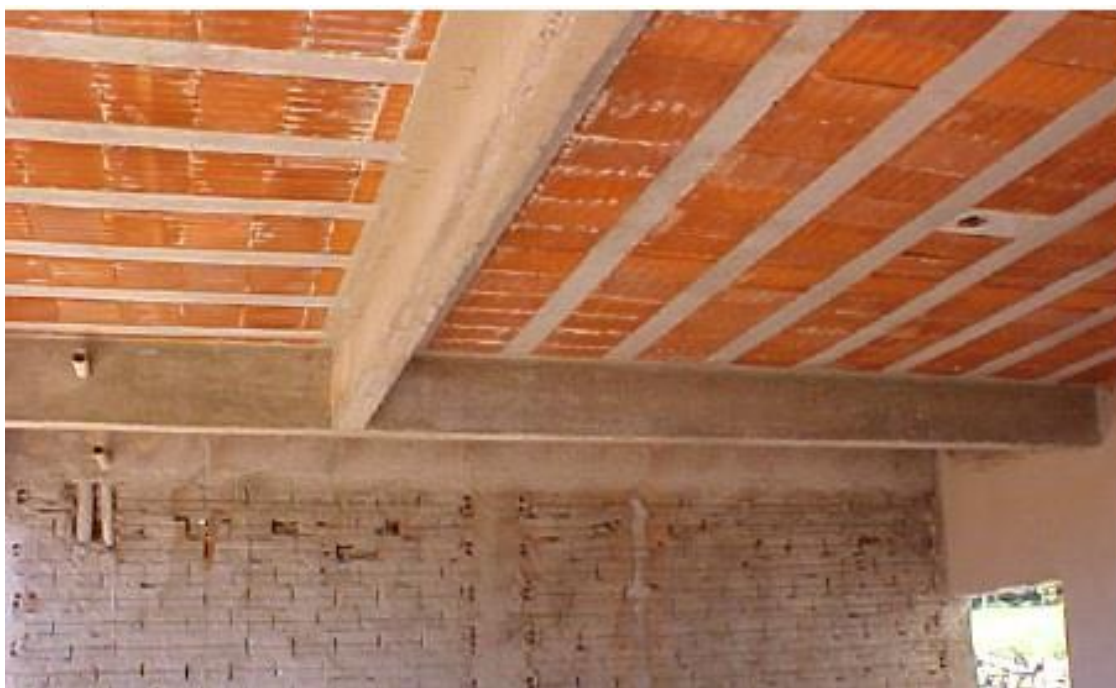
**Figura 2.5:** Vigas de concreto armado.

As vigas (Figura 2.5) são comumente dispostas na posição horizontal, podendo ter inclinação, sendo predominantemente solicitadas à flexão. Sua função é receber as ações das lajes, paredes, outras vigas e em alguns casos pilares, vencendo vãos e transmitindo essas ações para os apoios. Possui geometria que mantém relação direta entre vão teórico e altura. Esse elemento trabalha com carregamentos agindo principalmente na direção perpendicular ao seu eixo longitudinal, de forma concentrada ou distribuída, sendo expostas a forças normais de compressão e de tração (GRAZIANO, 2005).

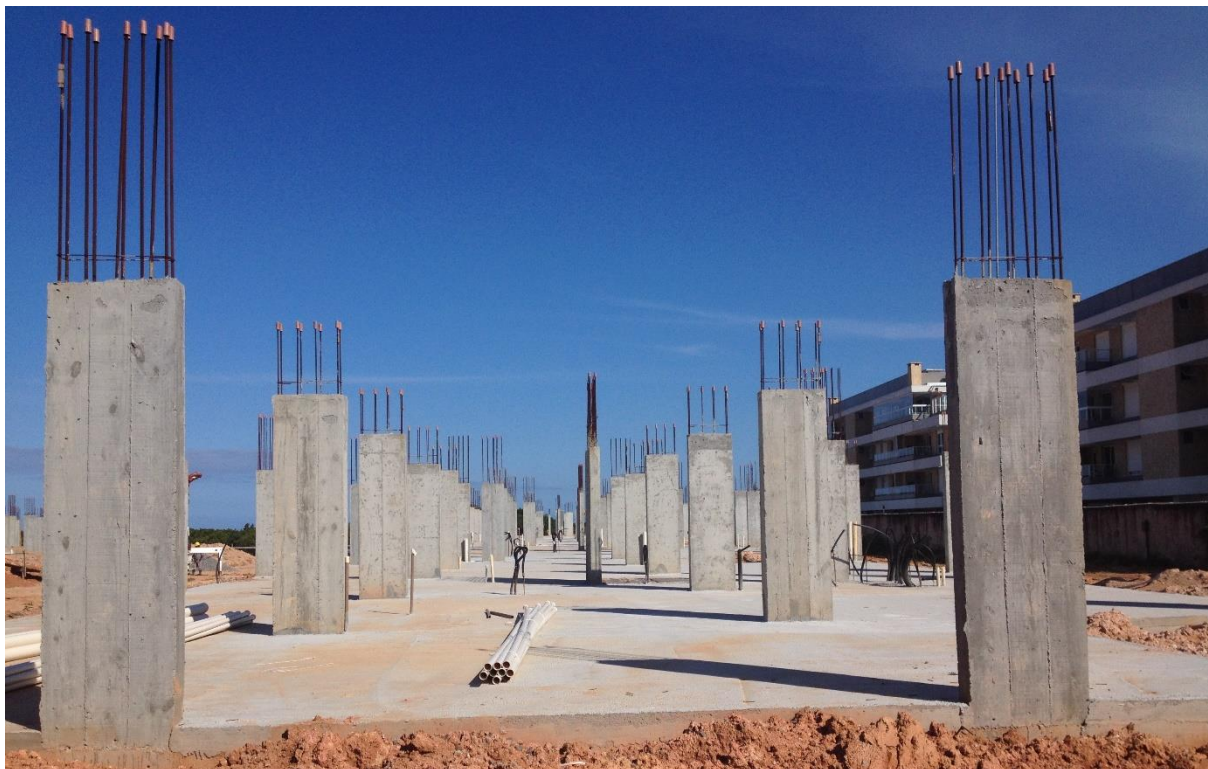
**Figura 2.6:** Pilares de concreto armado.

Já os pilares (Figura 2.6) são elementos que trabalham principalmente os esforços de compressão, e são normalmente dispostos na posição vertical. Tem função de suporte das vigas e lajes, e responsável por conduzir as cargas atuantes até a fundação. Portanto, é incontestável a importância do componente para o equilíbrio da construção (GRAZIANO, 2005).

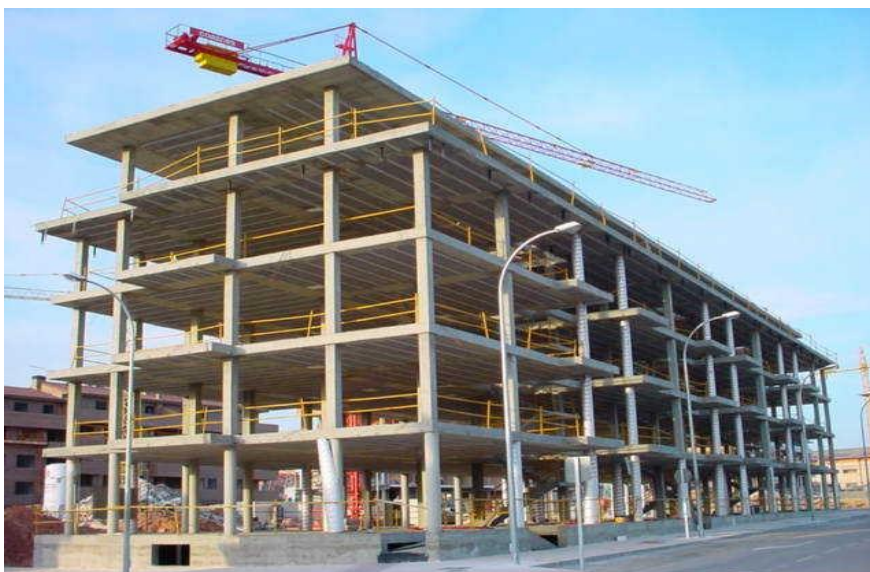
**Figura 2.8:** Estrutura de concreto armado.

O cálculo e a execução de um projeto estrutural devem ser atribuídos a um engenheiro civil, profissional apto a oferecer soluções técnica e economicamente viáveis. Sendo assim, é elaborado um projeto estrutural de forma que sejam atendidas todas as necessidades para as quais a edificação foi construída, satisfazendo questões como: segurança, condições de utilização, condições econômicas, estética, questões ambientais, condições construtivas e requisitos legais. O resultado final do projeto estrutural consiste na especificação de uma estrutura de forma completa (Figura 2.8), abrangendo todos os seus aspectos gerais, tais como locação e todos os detalhes para que seja executada (MARTHA, 2017).

Desta sorte, são estabelecidas pelo profissional, de acordo com as solicitações a que estará submetida a edificação, entre outras as dimensões e posicionamento dos pilares, vigas e lajes, e também as armaduras e as características do concreto a ser utilizado nas estruturas (EDIFIQUE, 2011).

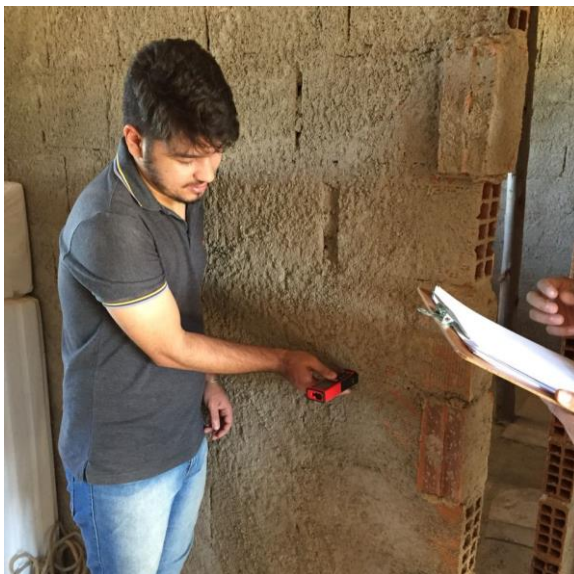
**Figura 3.2:** Procedimento de medição da obra.

A medição dos ambientes foi realizada com auxílio de instrumentos como trenas de aço, trena de fibra e trena a laser. Essas informações possibilitaram a realização de um croqui inicial do projeto arquitetônico, de forma que todas informações fossem transcritas para o software AutoCad. As figuras 3.2 e 3.3 ilustram como foi realizado esse processo de medição.

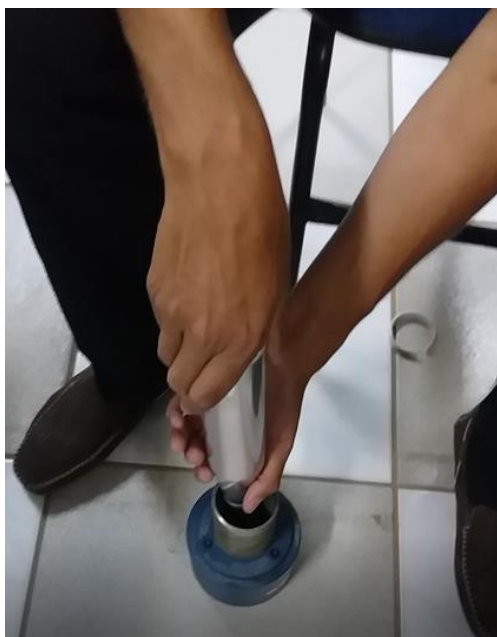
**Figura 3.5:** Aferição do aparelho de esclerômetria em uma bigorna de aço.

O Item 3.1.2 da ABNT NBR 7584:2012 apresenta a equação 3.1 para obtenção desse coeficiente de correção.

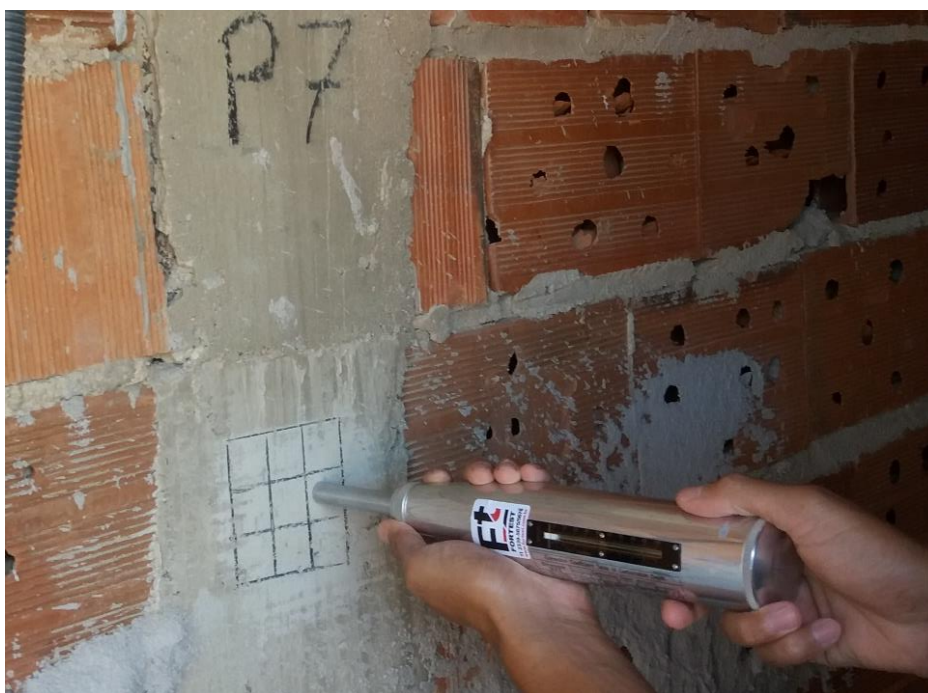
**Figura 3.6:** Marcação dos pontos para análise de esclerometria.

A norma supracitada ainda orienta que para cada área analisada devem ser realizados no mínimo 9 e no máximo 16 impactos, sendo de 30 mm a distância mínima entre o centro de duas áreas de impacto, de forma uniformemente distribuída na área ensaiada. Para demarcar esta área (Quadro 2.5 e 2.6), utiliza-se giz e régua graduada.

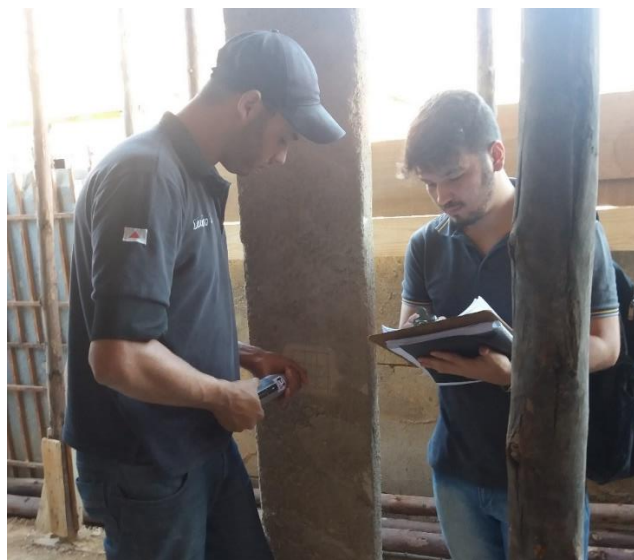
**Figura 3.7:** Ensaio de esclerometria em um pilar.

Para cada ensaio criou-se uma planilha no Excel (Quadro 3.1) de forma a organizar e auxiliar na obtenção da média aritmética dos valores encontrados nos 9 impactos realizados. Conhecendo esta média aritmética foram desprezados todos valores dos impactos que divergiram 10 % do resultado. Com os valores não desprezados uma nova média aritmética foi calculada, obtendo o índice esclerométrico daquele ponto ensaiado.

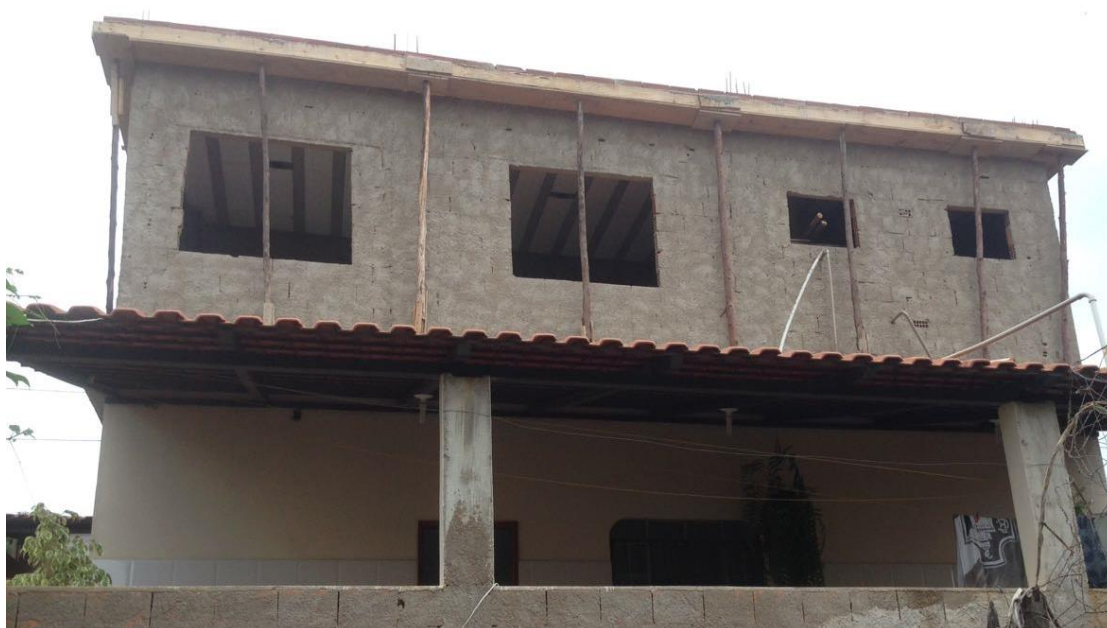
**Figura 4.1:** Edificação do estudo de caso 01.

A edificação do estudo de caso 01 (Figura 4.1) trata-se de uma residência multifamiliar que contém três pavimentos, sendo a estrutura executada em concreto armado no ano de 2016-2017, sem projeto estrutural, e sem engenheiro responsável pelo acompanhamento da execução dos serviços, localizada no município de Caratinga – MG.

É necessário salientar que o proprietário da edificação em estudo planeja executar a construção de mais um pavimento.

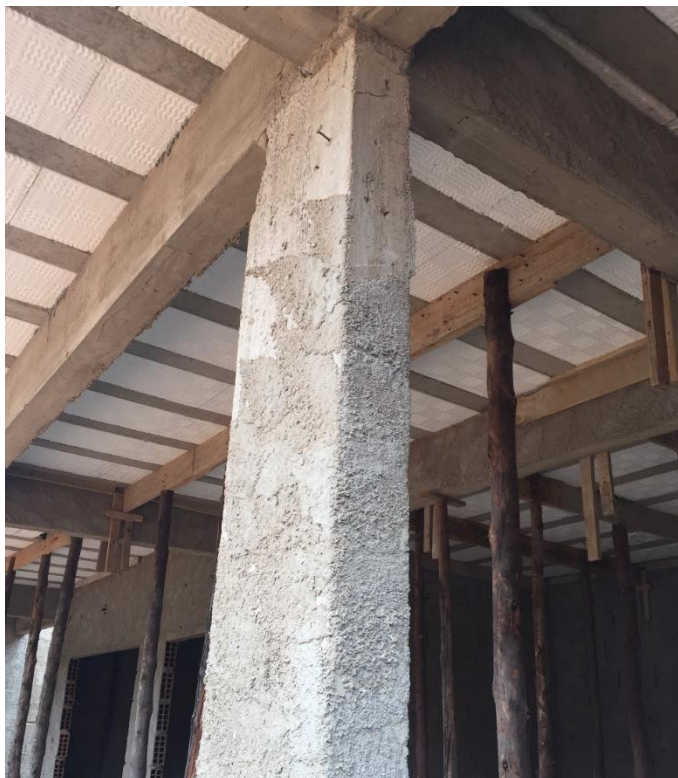
A partir do primeiro pavimento os pilares tiveram a seção alterada para 10 x 30 cm. Utilizou-se armadura longitudinal de 4 ø 10 mm e 2 ø 8 mm, mantendo ø 4.2 mm a cada 20 cm para as armaduras transversais. O esquema de posicionamento das armaduras dos pilares do primeiro pavimento é ilustrado nas figuras 4.10 e 4.11.

**Figura 4.10:** Caso 01 – Esquema de posicionamento das armaduras dos pilares do primeiro pavimento.

**Figura 4.11:** Caso 01 – Pilar do primeiro pavimento.

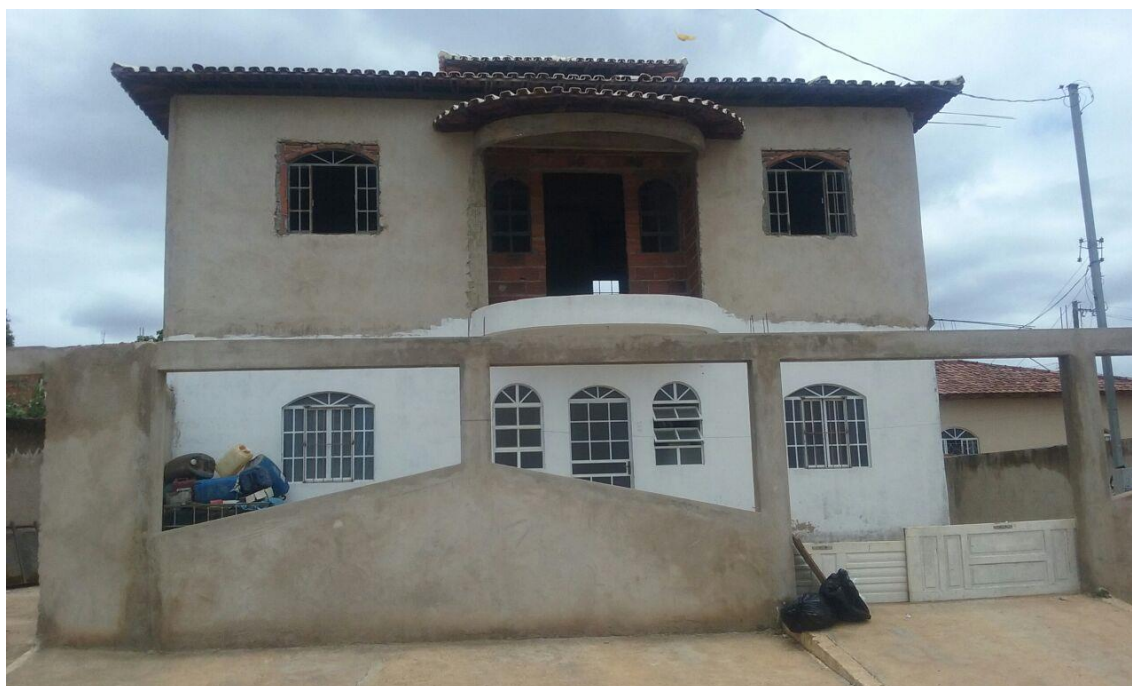
**Figura 4.15:** Edificação do estudo de caso 02.

A edificação do estudo de caso 02 (Figura 4.15) trata-se de uma residência multifamiliar que contém dois pavimentos, sendo a estrutura executada em concreto armado no ano de 2014-2015, sem projeto estrutural, e sem engenheiro responsável pelo acompanhamento da execução dos serviços, localizada no município de Caratinga – MG.

O proprietário da edificação em estudo não planeja executar a construção de outros pavimentos.

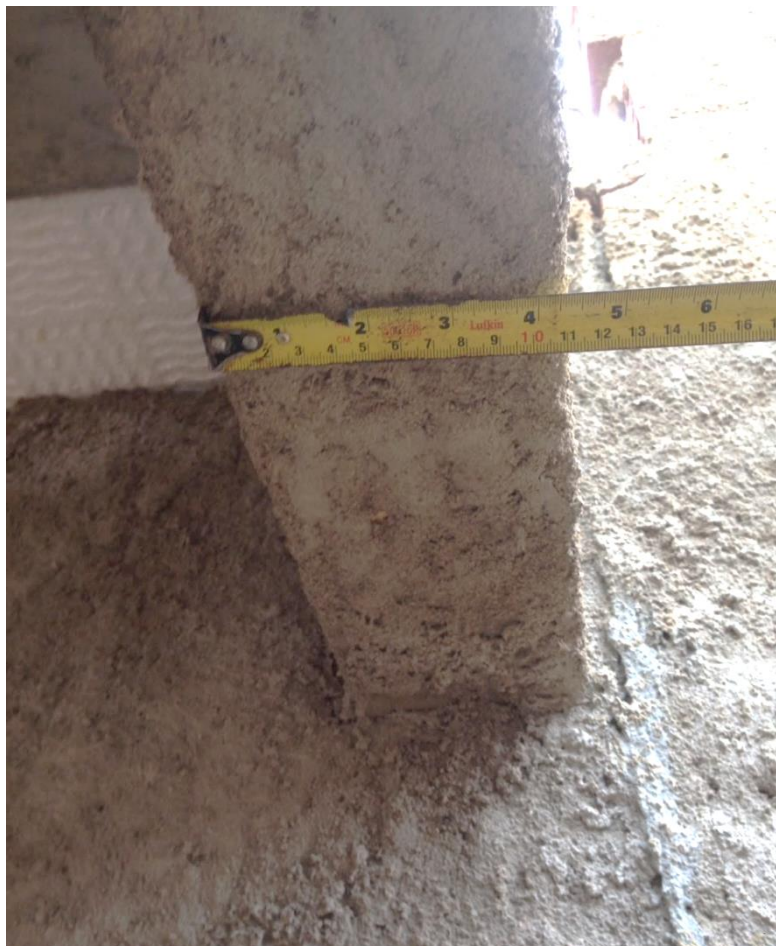
**Figura 5.1:** Caso 01 – viga com menor dimensão de 10 cm.

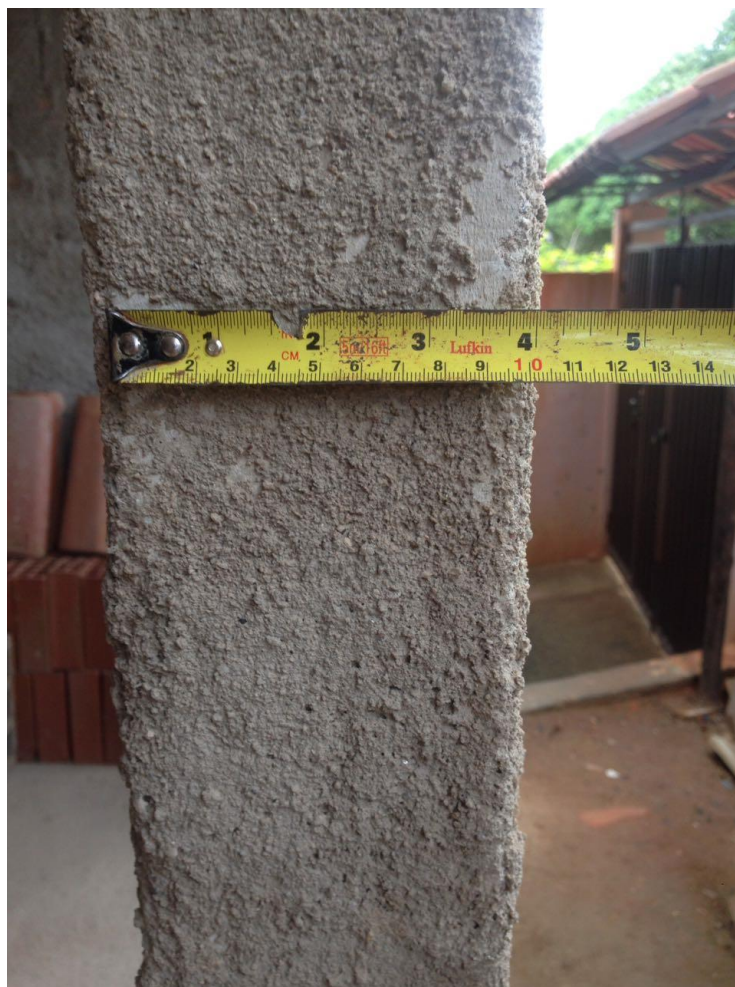
**Figura 5.2:** Caso 01 – pilar com menor dimensão de 10 cm.

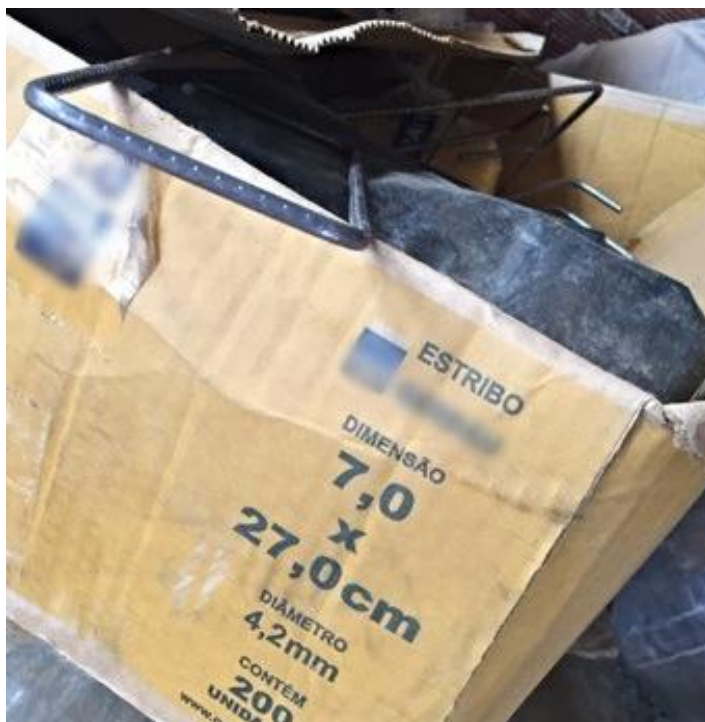
**Figura 5.3:** Caso 01 – estribos com 4,2 mm utilizados na obra.

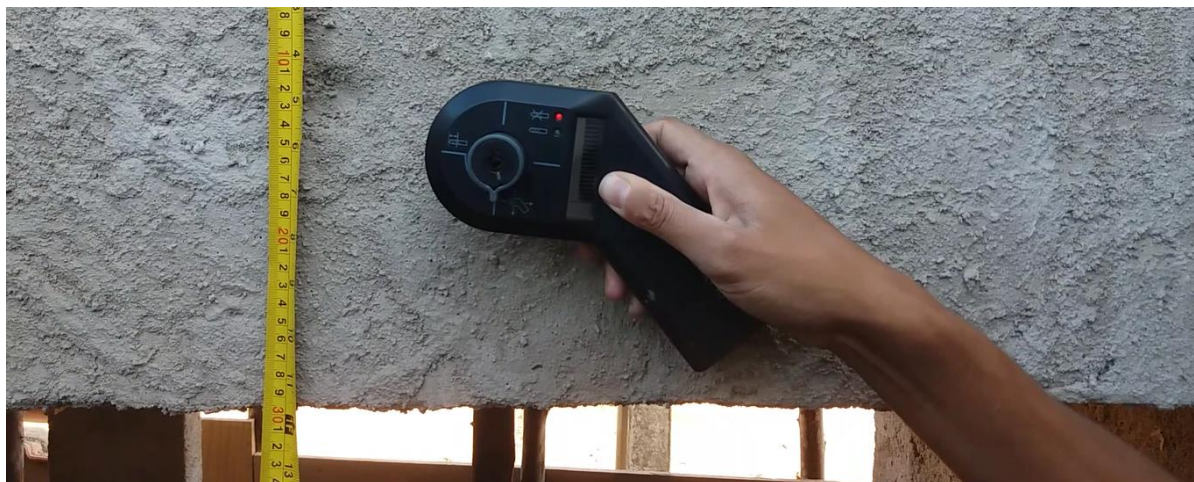
**Figura 5.4:** Localização por ensaio de pacômetria das barras posicionadas próximo a linha neutra do elemento.

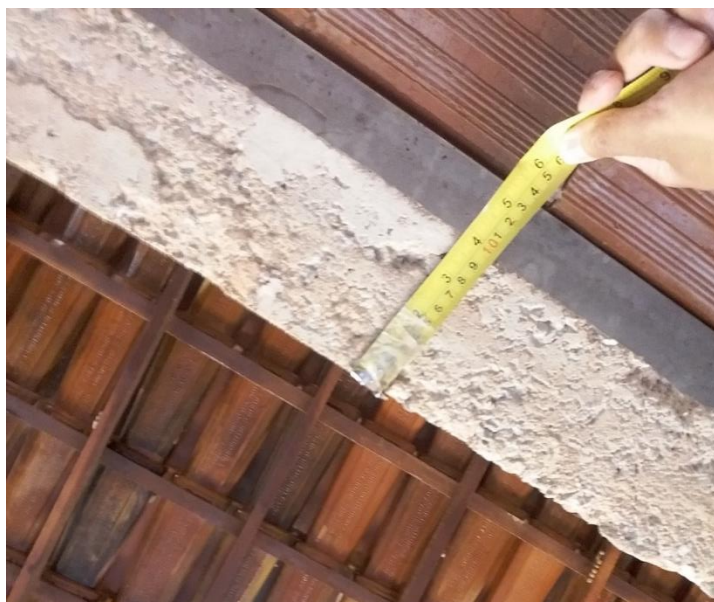
**Figura 5.13:** Caso 02 – viga com menor dimensão de 10 cm.

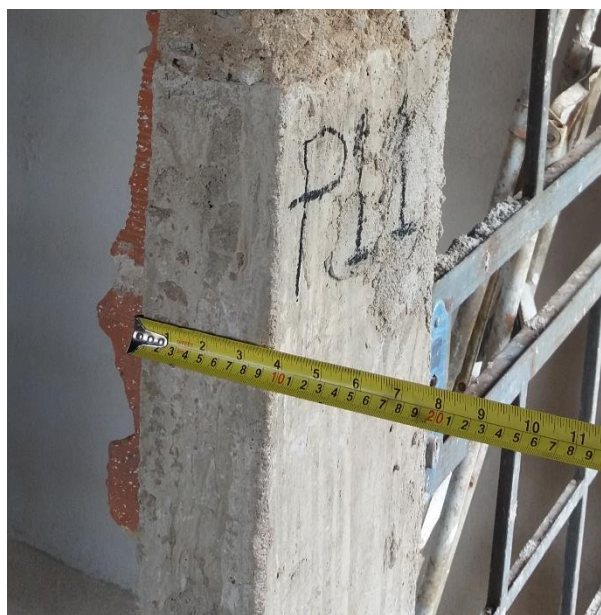
**Figura 5.14:** Caso 02 – pilar com menor dimensão de 09 cm.

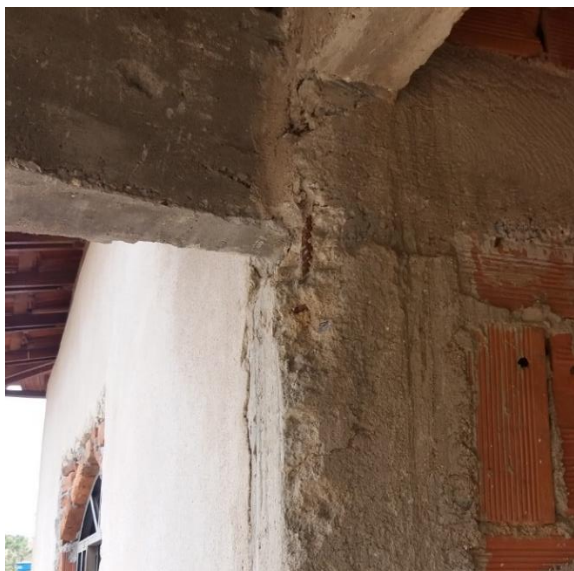
**Figura 5.15:** Caso 02 – armadura exposta em pilar.

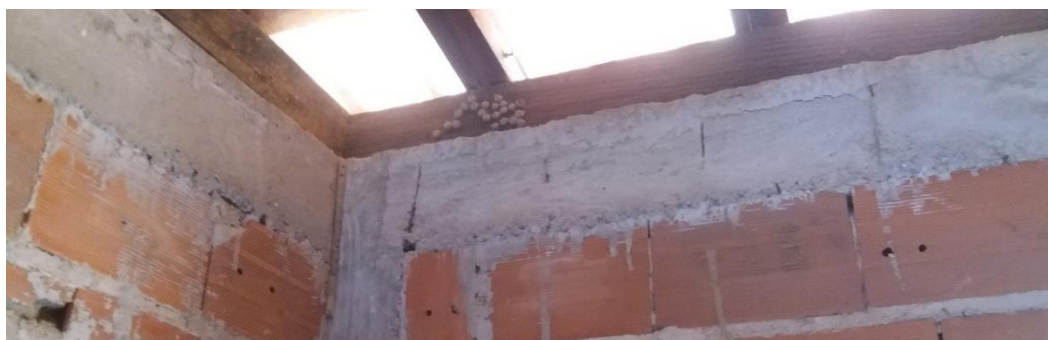
**Figura 5.16:** Caso 02 – viga com cobrimento irregular.
