REDE DE ENSINO DOCTUM

Análise das Tipologias de Fissuras em Estruturas de Concreto Armado em Juiz de Fora

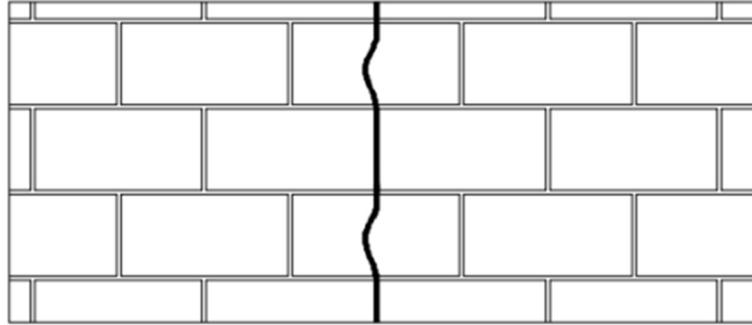
Figura 1 - fissura geométrica nos blocos da alvenaria

A Figura 1 apresenta uma fissura geométrica se propagando nos blocos da alvenaria.

A Figura 1 mostra um diagrama de uma parede de alvenaria com uma fissura geométrica visível. A fissura se estende verticalmente através de vários blocos de alvenaria.

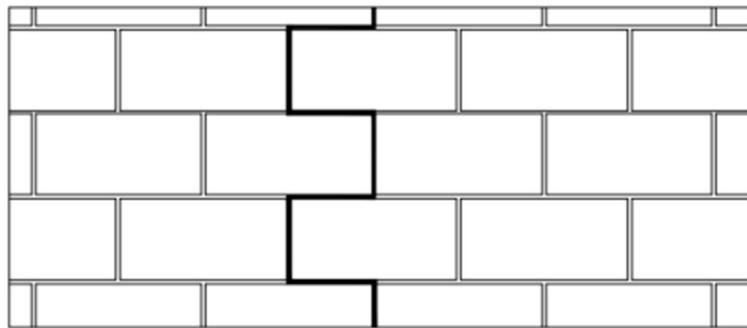
Figura 2 - fissura geométrica acompanhando a argamassa de assentamento de alvenaria

A Figura 2 mostra um caso em que a fissura acompanha a argamassa de assentamento.

Esse tipo de fissura segue as juntas entre os blocos, o que é uma ocorrência comum em edificações de alvenaria.

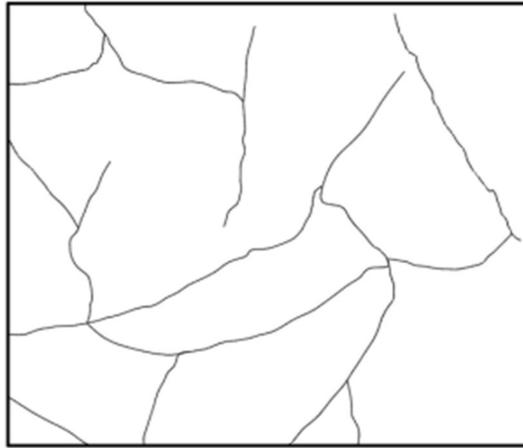
Figura 3 - fissura mapeada

Figura 3 ilustra uma fissura mapeada.

A Figura 3 representa um mapeamento de fissuras em uma superfície de alvenaria, evidenciando as linhas de trincamento que ocorrem de forma aparentemente aleatória.

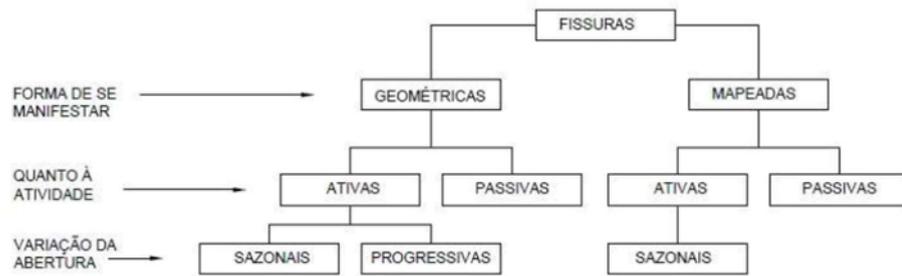
Figura 4 - Classificação das fissuras

O fluxograma apresentado ilustra a classificação de fissuras, destacando suas formas de manifestação, atividade e variação de abertura.

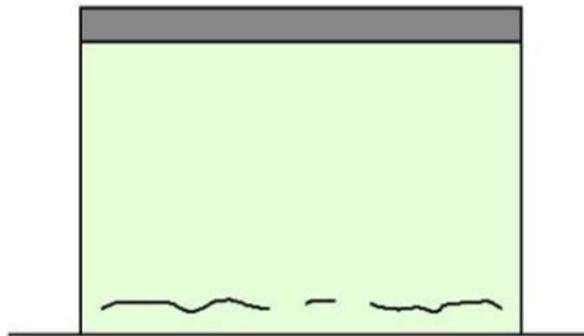
Figura 5 - Fissura horizontal

A Figura 5 mostra uma linha ondulada que representa o traçado da fissura horizontal ao longo da superfície.

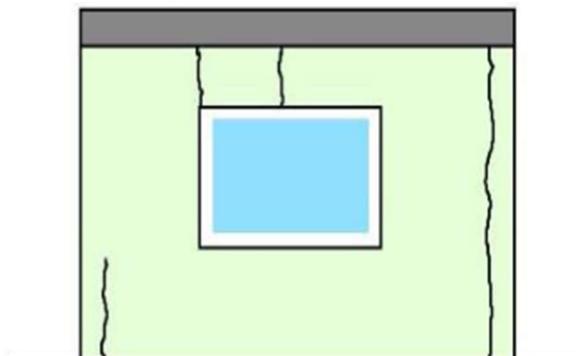
Figura 6 - Fissura vertical

A Figura 6 mostra uma parede com uma janela central, onde há fissuras verticais próximas aos cantos. Essas fissuras se estendem desde a base até o topo da parede, passando pelas extremidades da janela.

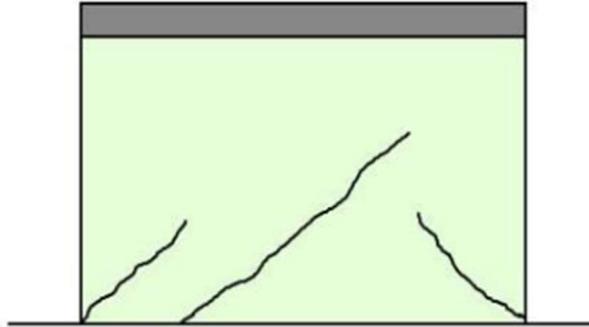
Figura 7 - Fissura diagonal

A Figura 7 mostra um esquema de uma parede com duas linhas diagonais que se estendem da base em direção às extremidades superiores.

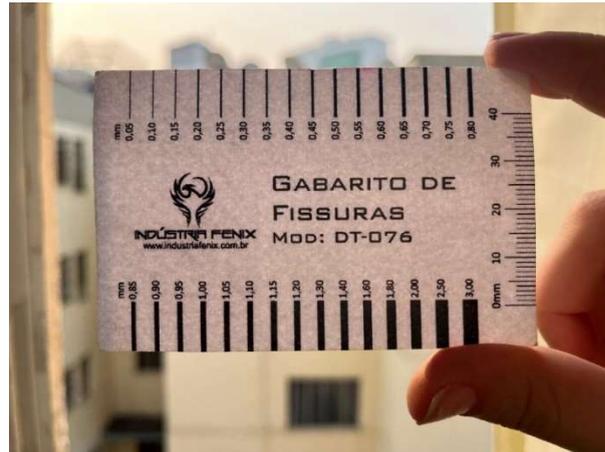
Figura 8 – fissurômetro

Entre as técnicas empregadas para o controle de fissuras, o fissurômetro é amplamente utilizado. Ele consiste em uma régua com marcações a partir de 0,05 mm, capaz de medir a largura das fissuras, conforme a Figura 8. Ao ser aplicado sobre a fissura, o dispositivo permite uma avaliação visual comparativa da abertura (MEDEIROS, 2019).

O fissurômetro apresentado na Figura 8 possui graduações numéricas e linhas verticais que permitem comparar visualmente a largura das fissuras.

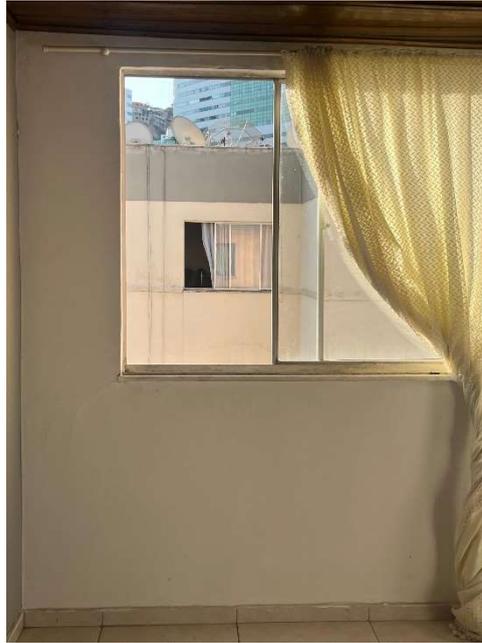
Figura 10 – Vista geral da fissura 1

Através da vista geral da sala, local de existência da fissura 1, Figura 10.

Pode-se observar que a fissura é independente e se caracteriza como geométrica.

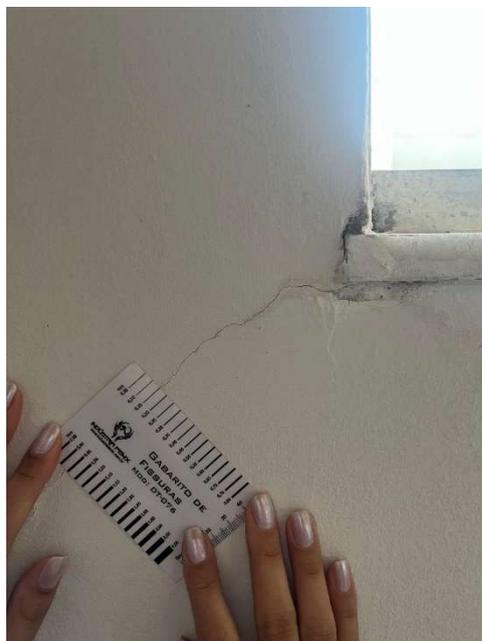
Figura 11 – Abertura fissura 1

Mediante o posicionamento do fissurômetro, visto na Figura 11, pode-se medir a amplitude da abertura da Fissura 1 que é 0,15mm.

Trata-se de uma fissura diagonal, localizada no canto da janela. Ela é categorizada como passiva, pois não houve mudança de tamanho ou espessura.

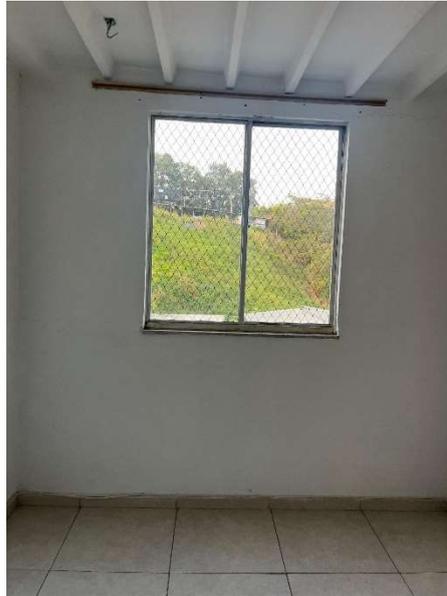
Figura 12 – Vista geral fissura 2

Através da vista geral do quarto, local de existência da fissura 2, Figura 12.

Pode-se observar que a fissura é independente e se caracteriza como geométrica.

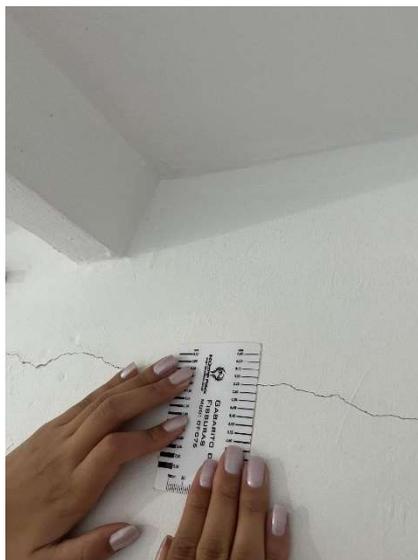
Figura 13 – Abertura fissura 2

Mediante o posicionamento do fissurômetro, mostrado na Figura 13, pode-se medir a amplitude da abertura da Fissura 2 que é 0,25 mm.

Trata-se de uma fissura horizontal, localizada no superior da parede. Ela é categorizada como passiva, pois não houve mudança de tamanho ou espessura. Além disso, é classificada como sazonal, já que não ocorreu aumento contínuo na sua abertura.

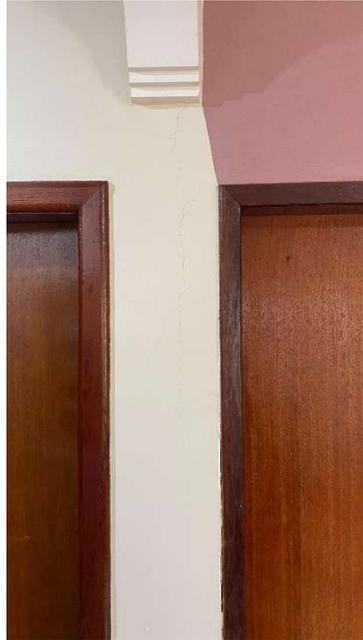
Figura 15 - Vista geral fissura 3

Através da vista geral do corredor, local de existência da fissura 3, Figura 15.

Pode-se observar que a fissura é independente e se caracteriza como geométrica.

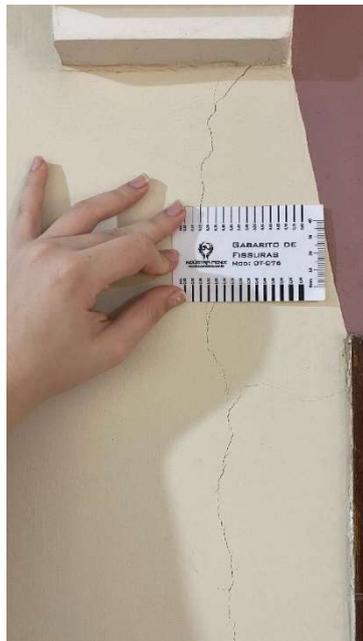
Figura 16 - Abertura fissura 3

Mediante o posicionamento do fissurômetro, mostrado na Figura 16, pode-se medir a amplitude da abertura da Fissura 3 que é 0,15mm.

Trata-se de uma fissura vertical, localizada na parede. Ela é categorizada como passiva, pois não houve mudança de tamanho ou espessura. Além disso, é classificada como sazonal, já que não ocorreu aumento contínuo na sua abertura.

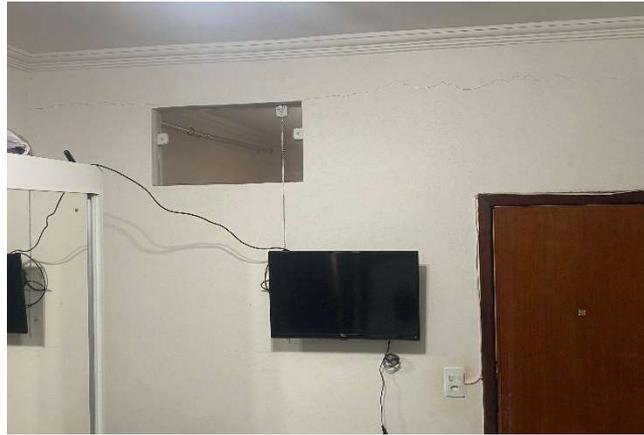
Figura 17 - Vista geral fissura 4

Através da vista geral do quarto, local de existência da fissura 4, Figura 17.

Pode-se observar que a fissura é independente e se caracteriza como geométrica.

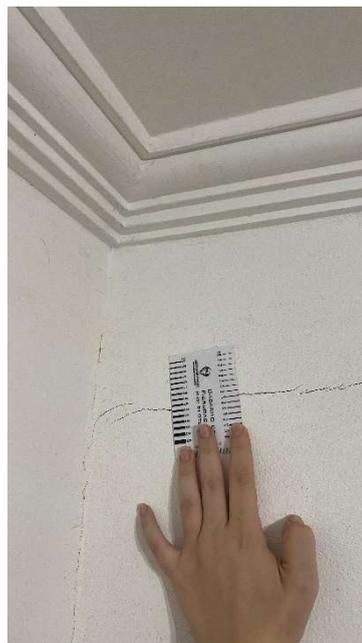
Figura 18 - Abertura fissura 4

Mediante o posicionamento do fissurômetro, mostrado na Figura 18, pode-se medir a amplitude da abertura da Fissura 4 que é 0,45mm.

Trata-se de uma fissura horizontal, localizada no superior da parede. Ela é categorizada como passiva, pois não houve mudança de tamanho ou espessura. Além disso, é classificada como sazonal, já que não ocorreu aumento contínuo na sua abertura.

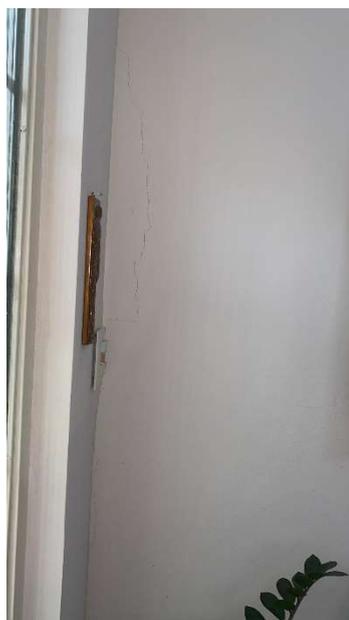
Figura 20 - Vista geral fissura 5

Através da vista geral da sala, local de existência da fissura 5, Figura 20.

Pode-se observar que a fissura é independente e se caracteriza como geométrica.

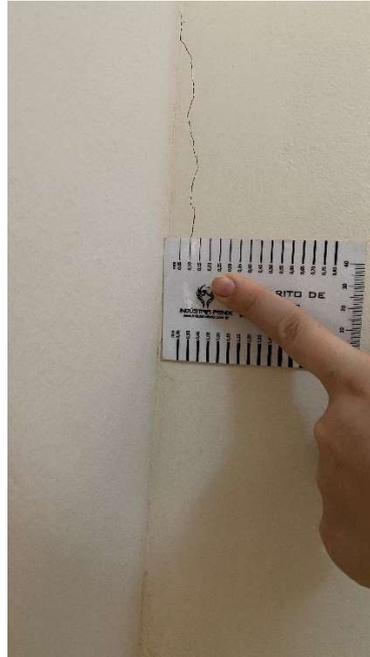
Figura 21 - Abertura fissura 5

Mediante o posicionamento do fissurômetro, mostrado na Figura 21, pode-se medir a amplitude da abertura da Fissura 5 que é 0,10mm.

Trata-se de uma fissura vertical, localizada próxima ao encontro de duas paredes. Ela é categorizada como passiva, pois não houve mudança de tamanho ou espessura. Além disso, é classificada como sazonal, já que não ocorreu aumento contínuo na sua abertura.

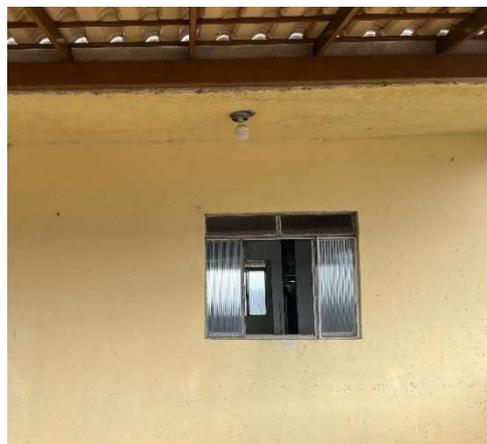
Figura 22 - Vista geral fissura 6

Através da vista geral da varanda, local de existência da fissura 6, Figura 22.

Pode-se observar que a fissura é independente e se caracteriza como geométrica.

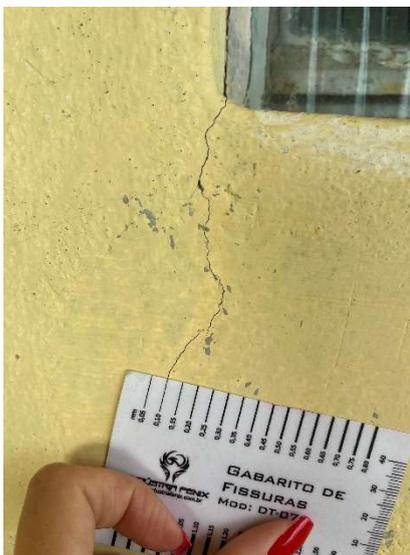
Figura 23 – Abertura fissura 6

Mediante o posicionamento do fissurômetro, mostrado na Figura 23, pode-se medir a amplitude da abertura da Fissura 6 que é 0,10mm.

Trata-se de uma fissura vertical, localizada no canto da janela. Ela é categorizada como passiva, pois não houve mudança de tamanho ou espessura. Além disso, é classificada como sazonal, já que não ocorreu aumento contínuo na sua abertura.
