# REDUÇÃO DE QUEDA DE TARUGO NO TRANSPORTE COM ELETROÍMÃ: ESTUDO DE CASO EM PONTE ROLANTE NUMA SIDERÚRGICA

O presente estudo analisou as causas e possíveis soluções para falhas no transporte de tarugos metálicos em uma indústria siderúrgica de Minas Gerais. O problema central identificado refere-se à queda recorrente de tarugos durante o manuseio por pontes rolantes equipadas com eletroímãs, evento que comprometia a segurança operacional e a eficiência produtiva. O trabalho teve como objetivo investigar as causas técnicas dessas falhas — como desgaste de componentes, instabilidade elétrica e ausência de sistemas de emergência — e propor medidas corretivas fundamentadas em normas técnicas e boas práticas de engenharia. A metodologia adotada foi o estudo de caso, com abordagem aplicada e quantitativa, permitindo correlacionar dados operacionais com soluções práticas. A modernização do sistema envolveu a instalação de um banco de baterias para manter a magnetização em situações de falha elétrica, a reconfiguração dos pantógrafos em ambos os lados da ponte rolante e a implementação de um plano detalhado de manutenção preventiva e corretiva. Os resultados mostraram a eliminação total d

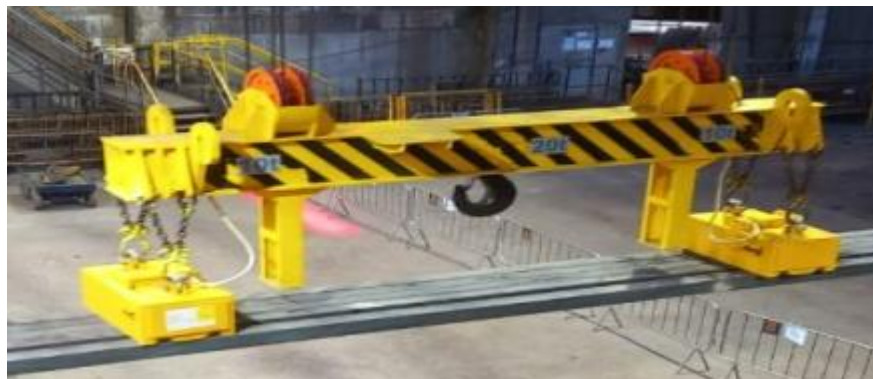
**Figura 1** – Barra de carga com eletroímãs realizando o transporte de tarugos

Os sistemas de eletroímãs podem trabalhar em pares ou não, sendo geralmente sustentados por uma única travessa metálica apoiada em polias por meio de cabo de aço. Essa travessa possui olhais robustos soldados em sua estrutura que conectam os acessórios de içamento (lingas de corrente e manilhas) nos olhais soldados no corpo dos eletroímãs. Esses acessórios devem ser inspecionados para identificar possíveis falhas, como trincas e fadigas mecânicas causadas por atritos no momento de içamento e imantação da carga. Em muitos casos, as fadigas e desgastes de maior proporção ocorrem nas manilhas conectadas ao eletroímã.

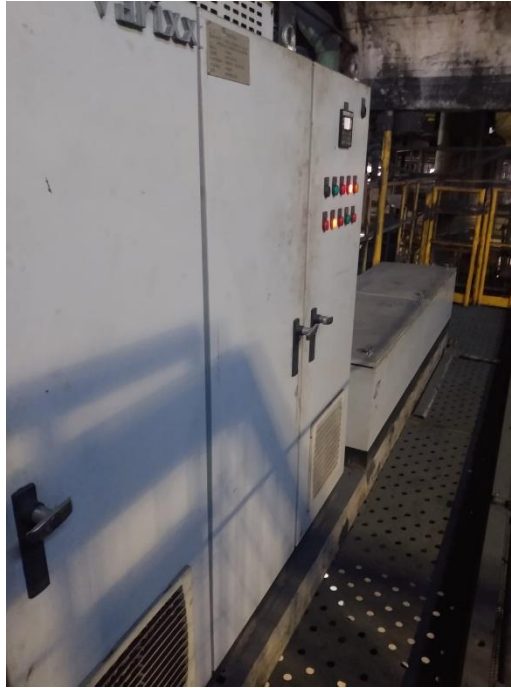
**Figura 3 – Painel elétrico de acionamento**

Diante desse diagnóstico, foi elaborado e executado um pacote de melhorias técnicas e operacionais voltado à eliminação das causas das falhas. As intervenções envolveram a modernização do sistema de acionamento dos eletroímãs, com a instalação de um banco de baterias com atuação automática em situações de afundamento de tensão ou falha total de energia elétrica. Essa redundância de alimentação garantiu que, mesmo em momentos de instabilidade da rede, os eletroímãs permanecessem energizados, evitando a perda súbita de magnetismo e, conseqüentemente, a queda dos tarugos.

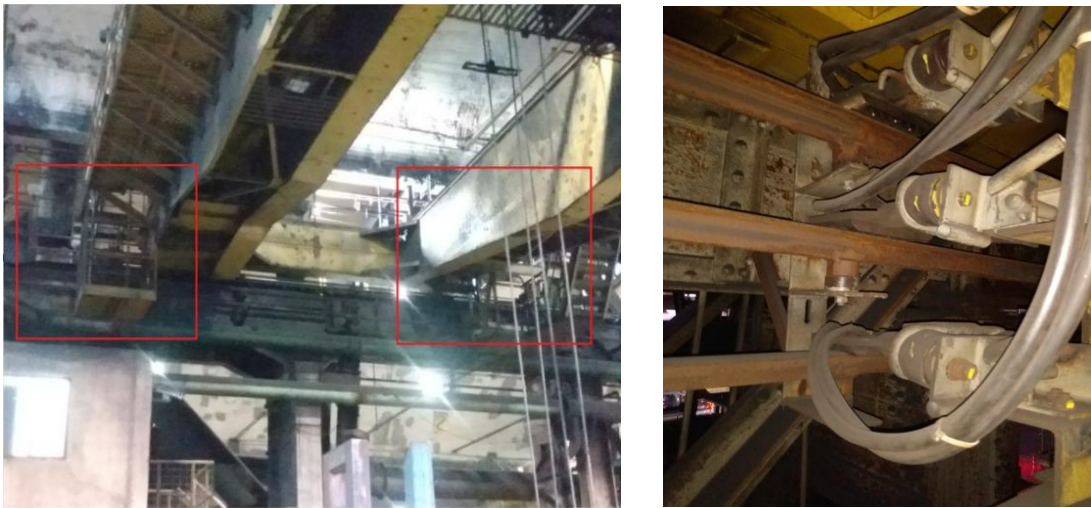
**Figuras 7 e 8 – Sistema de alimentação elétrico modificado**

Promovida também a modificação no sistema de alimentação elétrica da ponte, com a duplicação do conjunto de pantógrafos, sendo instalados um conjunto em cada lado da ponte. Essa alteração teve como objetivo minimizar os efeitos da vibração natural dos conjuntos além de assegurar a continuidade do fornecimento de energia. Com essa nova configuração, quando um dos pantógrafos sofre deslocamento por vibração, o outro mantém contato estável com o barramento, evitando interrupções momentâneas de corrente e garantindo maior estabilidade da tensão, durante o deslocamento da ponte, conforme figuras 7 e 8.

A modificação dos pantógrafos representou uma solução prática e eficiente para a principal causa elétrica de falha, eliminando interrupções momentâneas de energia e garantindo a continuidade da magnetização. Essa intervenção, combinada

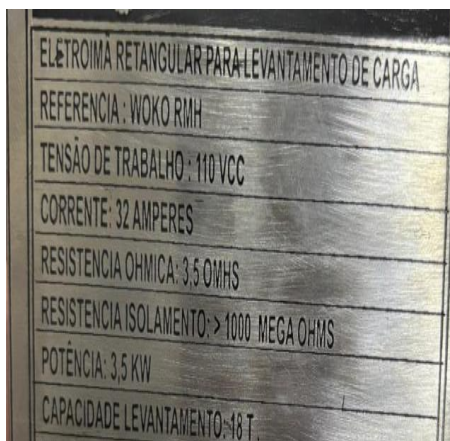
**Figura 9** – dados de referência

No âmbito elétrico, passaram a ser realizados ensaios com megômetro para verificar o isolamento entre bobina e carcaça, além da utilização de multímetro para medição da resistência da bobina do eletroímã, a fim de identificar uma possível alteração no valor ôhmico e por consequência enfraquecimento do campo. Os eletroímãs aplicados no sistema estudado, possui bobina com resistência de 3,5Homs e isolação de 1GMhoms alimentados em 110VCC gerando uma corrente de 32A. Foi observado uma leve variação nos valores medidos no período acompanhado, mas que até o final do estudo não comprometeram a performance do eletroímã, mas que gera uma perspectiva de eventual falha, conforme figura 9, 10 e 11.

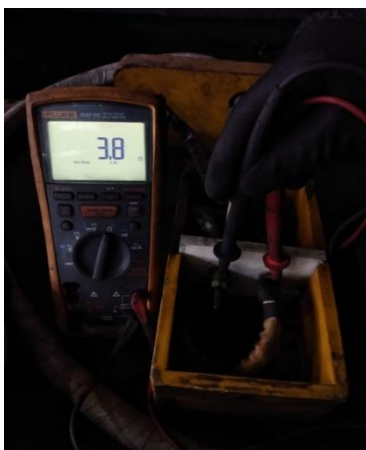
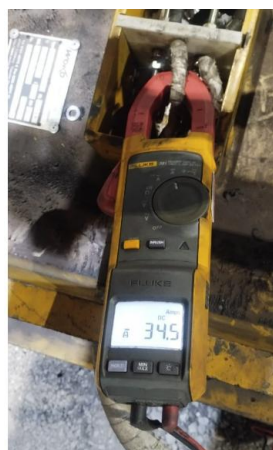
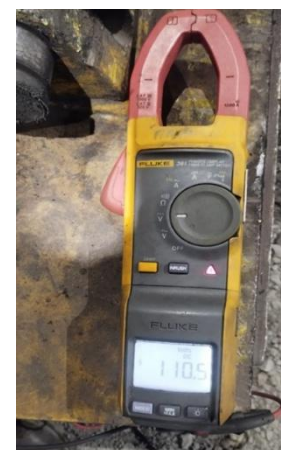
**Figura 11, 12 e 13** : Medição da Resistência 3,8Ω, Corrente 34,5ª e Tensão 110,5VDC

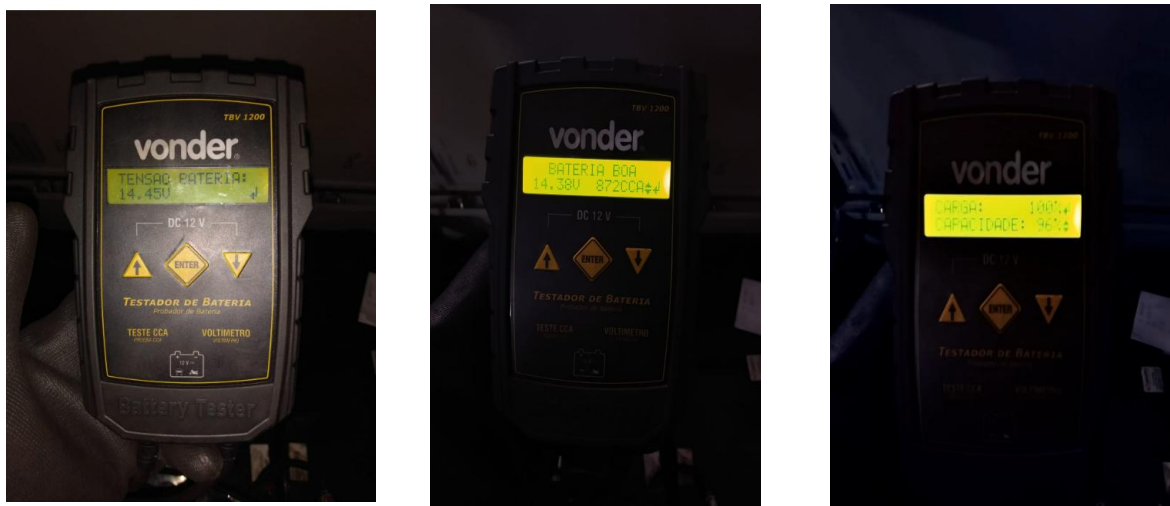
Para a verificação do banco de baterias, foi implantada a utilização de um instrumento dedicado para verificação a integridade das baterias, sendo este teste realizado para cada uma das 10 baterias da composição, informando ao inspetor cinco status de vida útil da bateria, iniciando por “Bateria Boa” até “Bateria Ruim – Substituir”, junto a essa verificação, também é inspecionado o CCA da bateria (*Cold Cranking Ampere* - Corrente de Arranque a Frio) e ainda a capacidade de carga da bateria, além da verificação do estado atual das baterias, também foi adicionada a verificação da tensão de carregamento do banco de baterias considerando como aceitável, valores na faixa de 13,5VDC a 4,5VCD.

**Figura 14, 15 e 16** – tensão de carregamento da bateria: 14,5, status da bateria: bateria boa – 87200CCA da nominal 900, capacidade da bateria: 96% de 100%
