**REDES DE ABASTECIMENTO DE ÁGUA: UM ESTUDO
DE CASO DA SUBSTITUIÇÃO DAS REDES DE
FIBROCIMENTO DA RUA PROFESSOR OLINTO EM
CARATINGA - MG**

BACHARELADO
EM
ENGENHARIA CIVIL

DOCTUM – MINAS GERAIS
2015

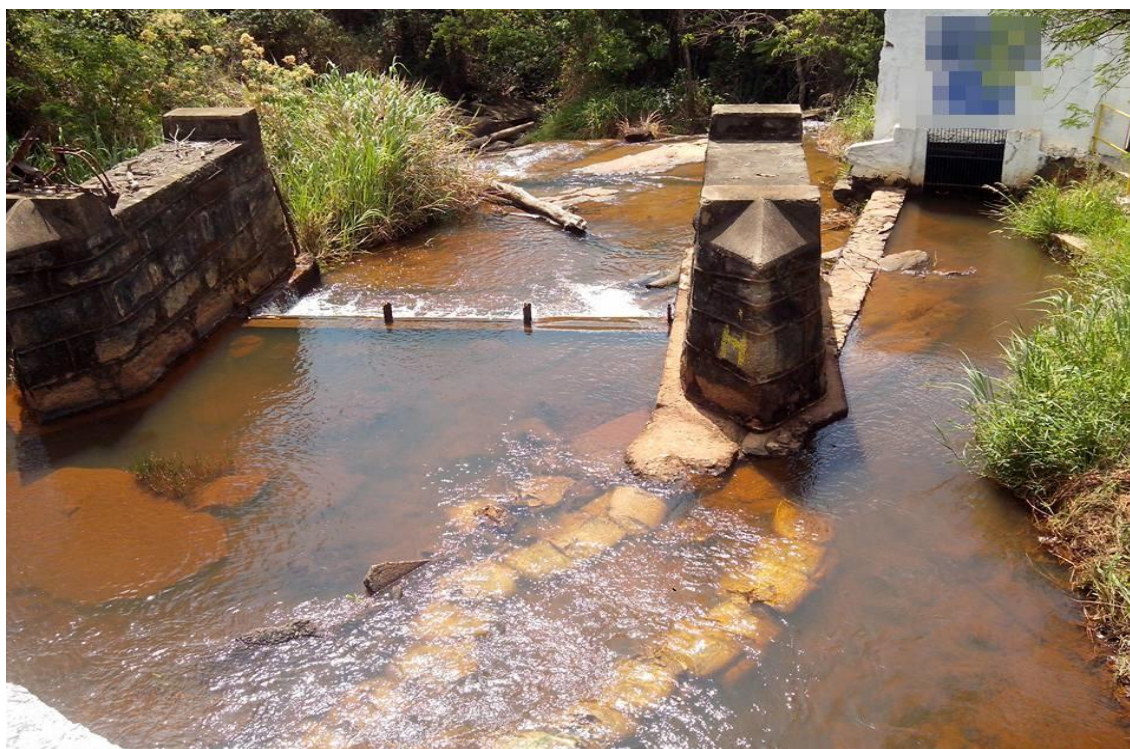
Figura 1: Captação córrego do Laje.
Fonte: Arquivo pessoal.

Para os mananciais superficiais, existem várias formas de captação aonde são verificados o porte e a conformação do leito dos mananciais, associados à topografia e geologia locais, velocidade, qualidade e variação do nível da água. Na cidade de Caratinga é empregada a captação direta, assim como na maioria dos casos. A captação direta possui a barragem de nível, o canal de regularização, o canal de derivação, a torre de tomada, o poço de derivação e o reservatório de regularização. A figura 1 mostra claramente a barragem, o canal de regularização e a captação.

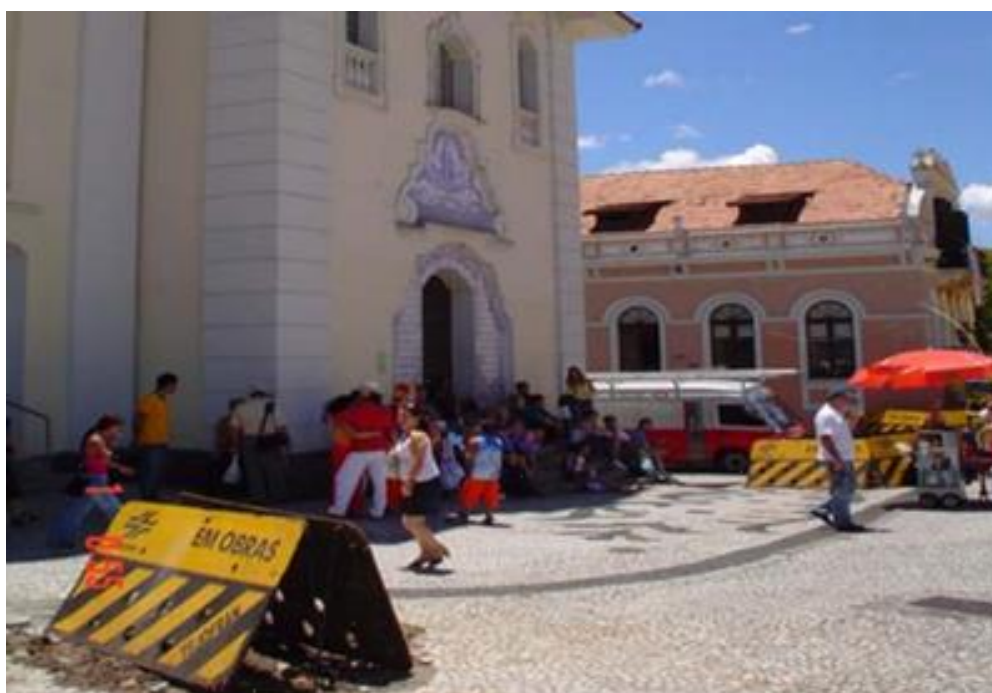
Figura 3: Obra de substituição de rede pelo método não destrutivo.
Fonte: ANTUNES, 2006.

Segundo a ABRATT⁶⁸ (Associação Brasileira de Tecnologia não Destrutiva), para instalações de tubulações novas ou substituição da mesma, pode ser utilizado o método não destrutivo (MND), que consiste na utilização de máquinas especiais que perfuram o solo horizontalmente, entre dois poços de acesso, por onde serão passadas as novas tubulações. Dessa forma, não há a abertura de valas por toda a extensão do trecho de serviço, preservando assim o pavimento existente, obtendo obras mais limpas e quase que imperceptíveis, como mostrado na figura 3.

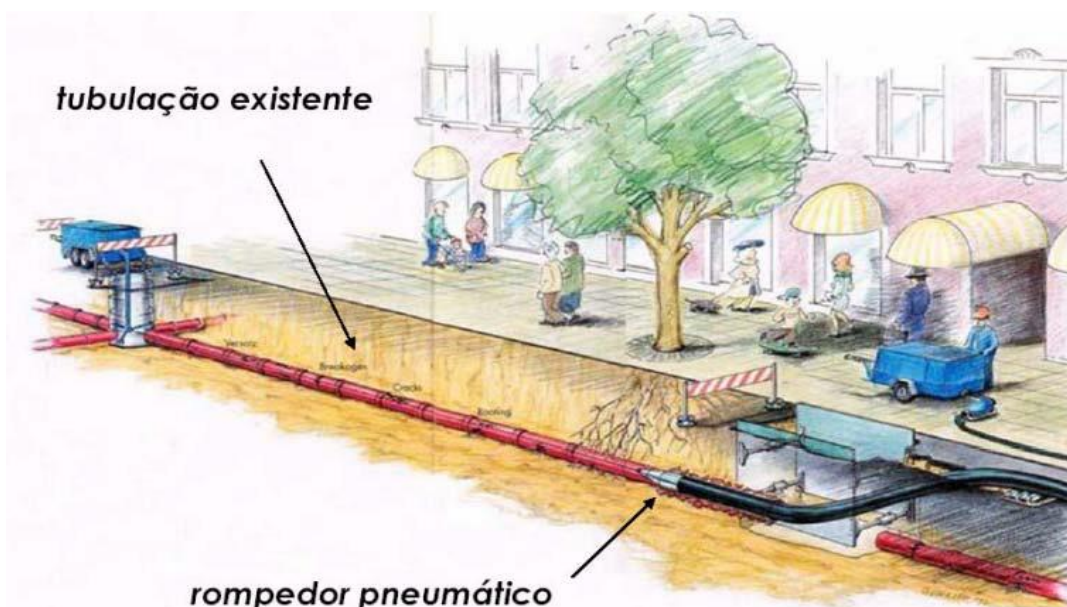
Figura 4: Esquema de funcionamento de substituição por destruição.
Fonte: SABESP, 2008.

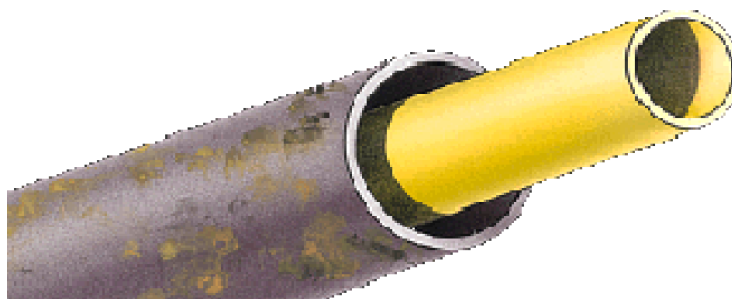
Figura 5: Tubulação após a substituição pelo método simples.
Fonte: GRILO, 2007.

O método de substituição simples, também conhecido como Pipi Relining, mantém a ideia de utilizar o “furo existente”, como mostra a figura 5. O primeiro passo consiste na limpeza da rede existente. Em seguida, a nova rede de distribuição de menor diâmetro é introduzida por um macaco hidráulico no interior da antiga tubulação. Esta técnica é utilizada em situações em que se possa diminuir o diâmetro da rede de distribuição, ou em piores casos, a melhora na distribuição de água após a execução do método de substituição simples.

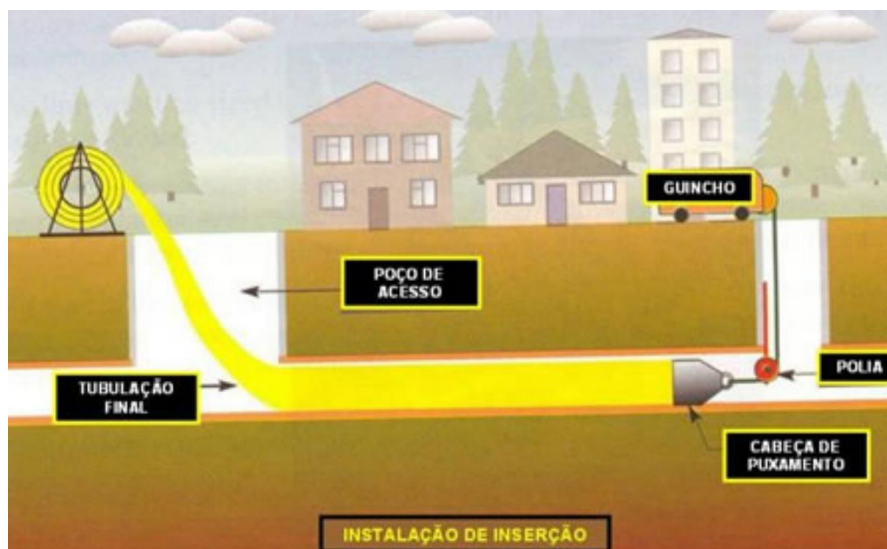
Figura 6: Esquema de Execução do Sistema Slipling.
Fonte: PND, 2008.

Grilo⁷² afirma que as principais vantagens na utilização deste método é a simplicidade de execução (figura 6), a facilidade para vencer curvas devido à flexibilidade do PEAD, podendo vencer trechos longos, a vasta disponibilidade de diâmetros de PEAD disponíveis no mercado e, principalmente, a proteção que o antigo tubo exerce sobre o novo tubo inserido, evitando vazamentos.

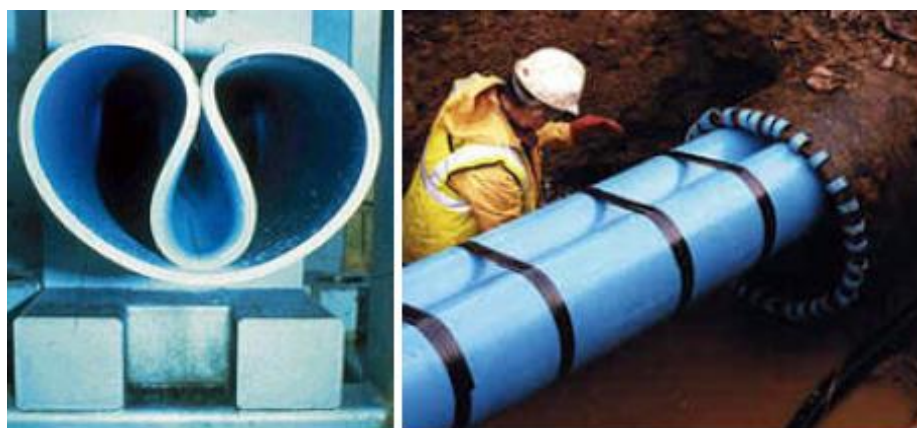
Figura 9: Apresentação do tubo de polietileno dobrado em forma de coração, e o processo de inserção com tubo de parede dobrada.

A dobradura em forma de coração é mantida desta forma através de tiras resistentes, que após a conclusão da inserção e a introdução da carga se rompe com a pressão exercida pelo carregamento, e o tubo de polietileno volta a ter seu diâmetro original, diminuindo os espaços entre a tubulação antiga e a nova tubulação, como mostrado na figura 9. Grilo⁷⁶ afirma que, com a dobradura, o tubo de polietileno reduz o seu diâmetro efetivo em 30%, tornando possível a inserção com mais facilidade e até mesmo transpassar de curvas de até 45°.

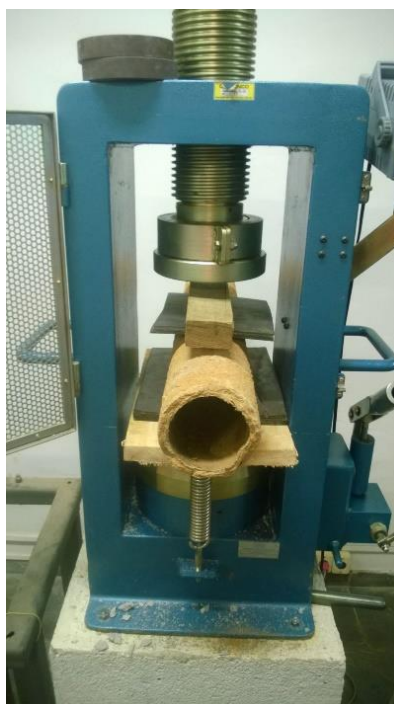
Figura 10: Máquina para teste de compressão.

Para o ensaio de compressão diametral foi utilizado uma máquina de compressão (figura 10) de corpo de provas, adaptada para o ensaio com o tubo, e um tubo de fibrocimento padronizado DN 125. Após a colocação do tubo, foi feita a aplicação de uma carga compressiva diametral no corpo de prova.

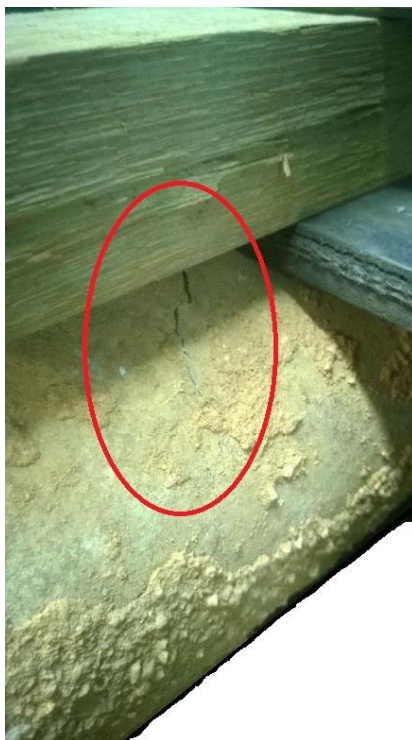
Figura 11: Primeiras fissuras notadas no tubo de fibrocimento.
Fonte: Arquivo Pessoal.

Para iniciar o experimento, foi colocado o tubo de fibrocimento DN 125 na máquina de ensaio universal, e logo após aplicado a força sobre este corpo de prova, até o momento em que este, ultrapassasse a sua tensão máxima admissível e houvesse sua ruptura, como mostra a figura 11, onde já começa a apresentar as primeiras fissurações.

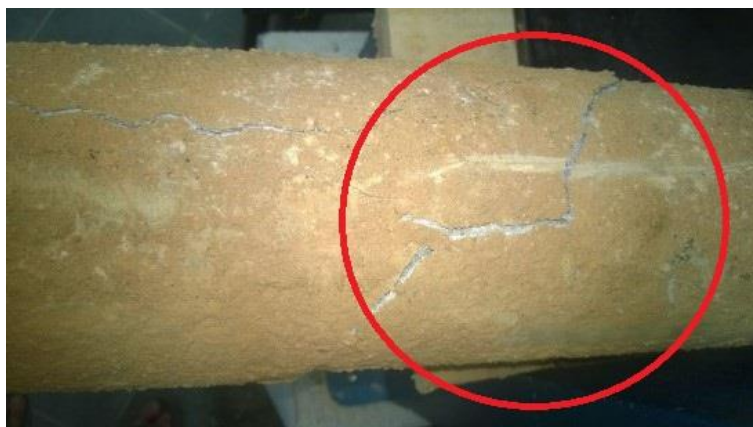
Figura 12: Ruptura do corpo de prova após ter ultrapassado o limite da tensão máxima admissível.
Fonte: Arquivo pessoal.

O tubo de fibrocimento ultrapassou sua tensão máxima admissível quando a força aplicada sobre o tubo chegou a 13.140,91 N/m, gerando a ruptura. A figura 12 mostra várias áreas afetadas devido à compressão.

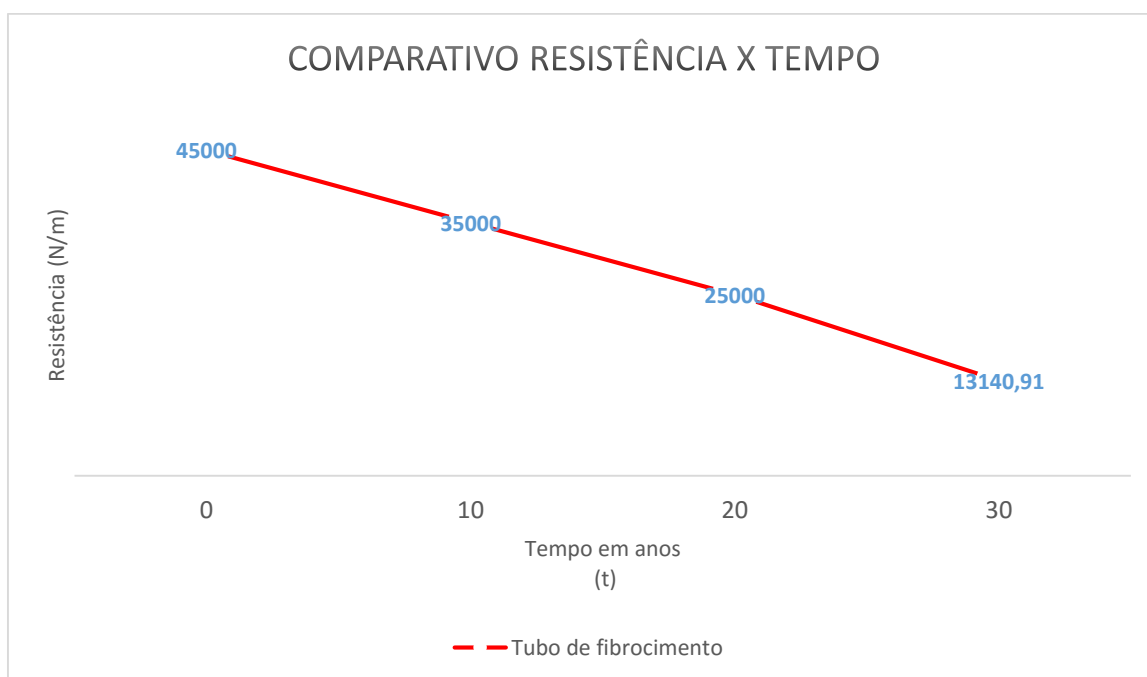
Gráfico 3: Comparativo de resistência x tempo.

Os tubos de fibrocimento em redes de abastecimento de água não são mais empregados, devido às novas tecnologias de mercado no segmento de tubos e conexões. Esses tubos foram empregados em sua grande parte na década de 80, de modo que, hoje em dia, eles estão em um estado deteriorado. Com os ensaios em laboratório, esta ideia torna-se mais firme, frente aos resultados obtidos, que são exibidos no gráfico 3.

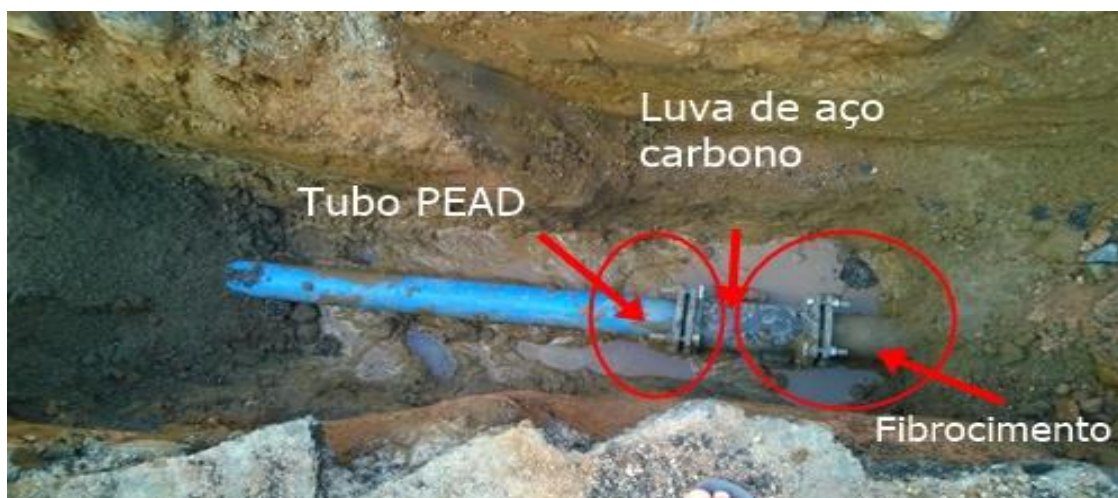
Figura 13: Local de manutenção de uma rede de fibrocimento.
Fonte: Arquivo pessoal.

Na cidade de Caratinga, há vários quilômetros de redes de distribuição de água de fibrocimento, e a companhia de saneamento vem ao longo dos anos vagarosamente substituindo as mesmas por tubulações novas mais adequadas aos requisitos que a distribuição de água atual necessita. Não foi diferente na rua Professor Olinto, de modo que a mesma já vinha apresentando diversos rompimentos devido a sua fragilidade advinda de diversos fatores, como trânsito pesado, idade dos tubos e falta de material adequado para a substituição, sendo executadas manutenções improvisadas, diminuindo a vida útil das redes de fibrocimento, como mostra a figura 13, onde é empregado de um lado o tubo PEAD (Polietileno de alta densidade), uma luva de aço carbono (ou junta mecânica), e o tubo original da rede o fibrocimento que continua ao longo da rede.

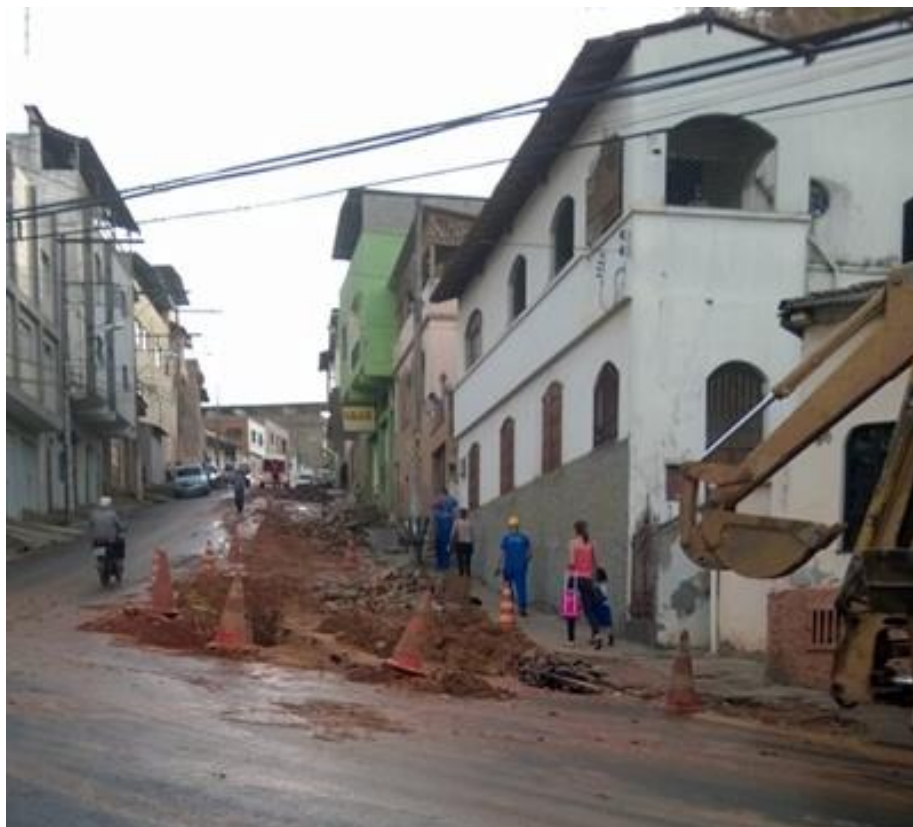
Figura 15: Substituição de rede de água na rua Professor Olinto, método destrutivo.
Fonte: Arquivo pessoal.

O método utilizado pela empresa de saneamento foi o método convencional, que consiste em abertura de valas, e substituir o tubo antigo por outro novo. Isso trouxe diversos transtornos (figura 15) para a população e os comerciantes da rua.

Este é o método aplicado pela empresa de saneamento na região de Caratinga, devido à escassez de mão de obra qualificada e equipamentos para métodos menos destrutivos.

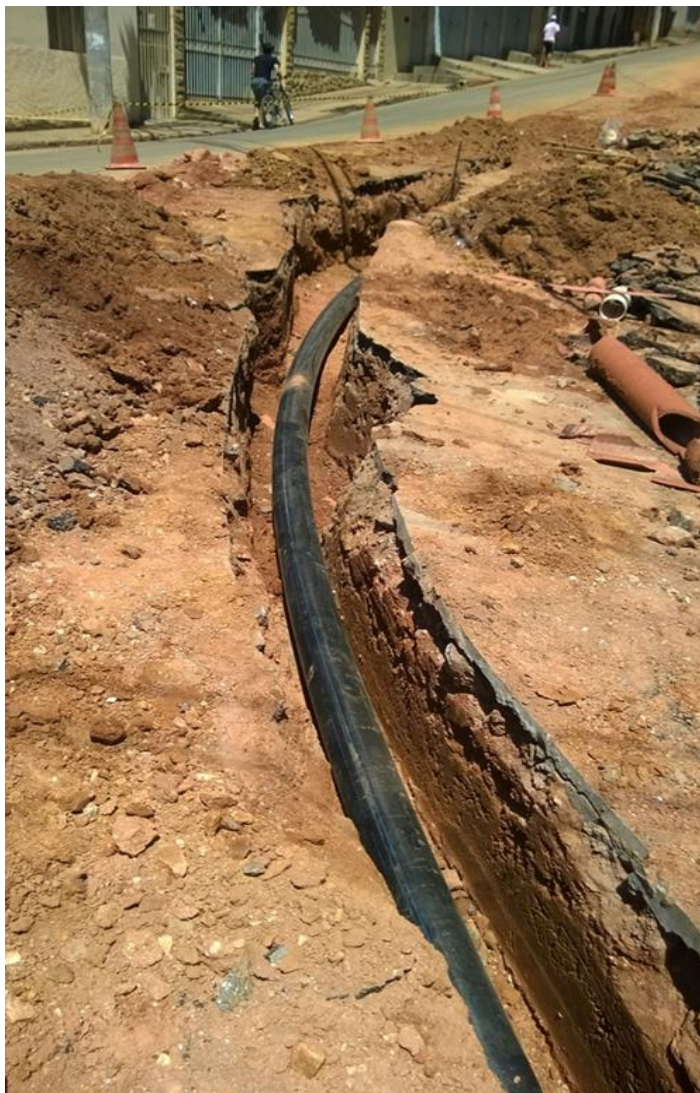
Figura 16: Tubo de Polietileno com curvatura devido ao traçado da rede.
Fonte: Arquivo pessoal.

Para vencer as curvas devido ao traçado da rede na rua, foi escolhido o tubo de polietileno, mostrado na figura 16, já aplicado no local. Esse é o material mais adequado, pois é capaz de suportar grande pressão tanto interna como externa, mesmo estando com um grau de curvatura elevada.

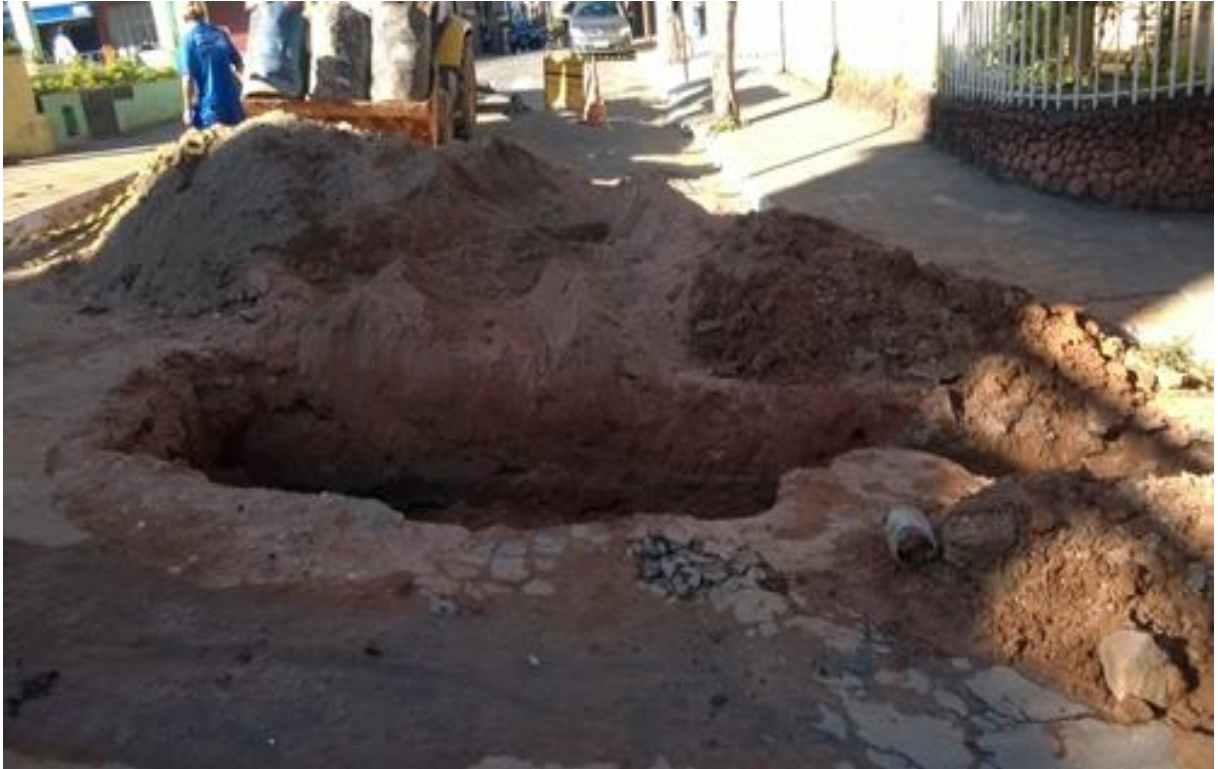
Foto 1 – Vala onde foi executado manutenção na rede de fibrocimento.

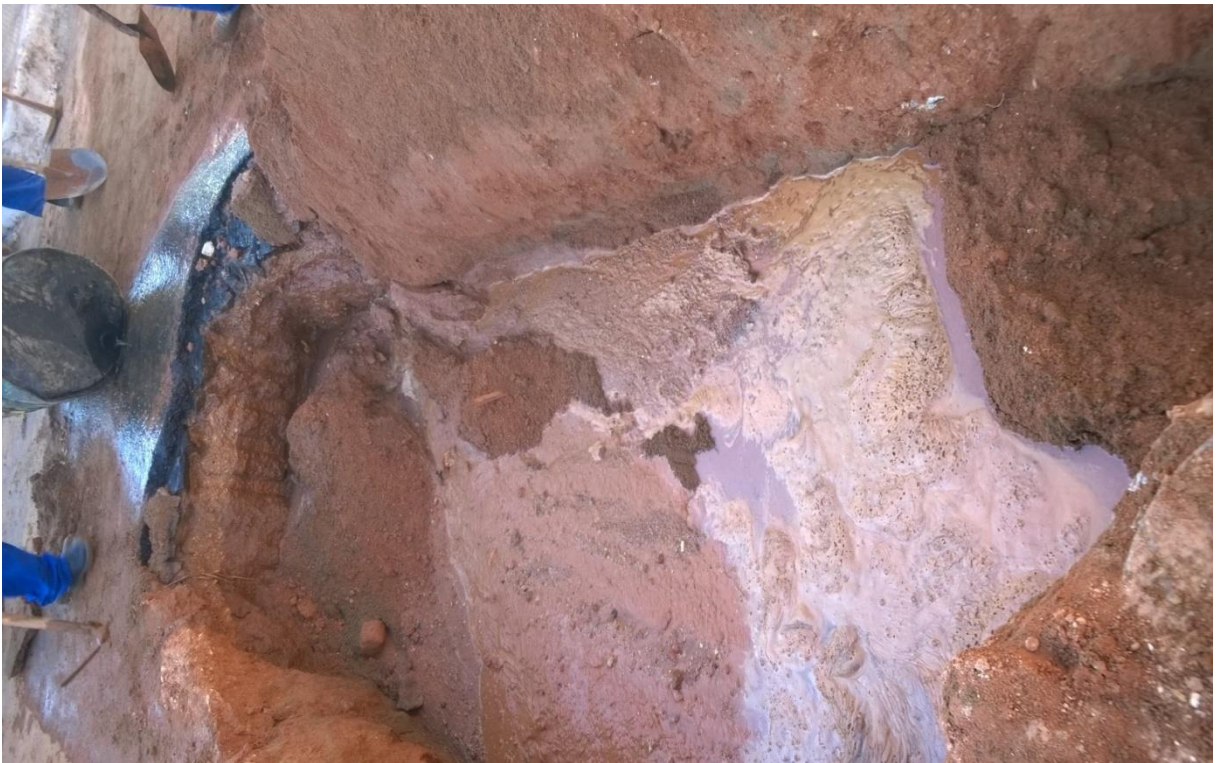
Foto 2 - Adensamento da areia feito com água.

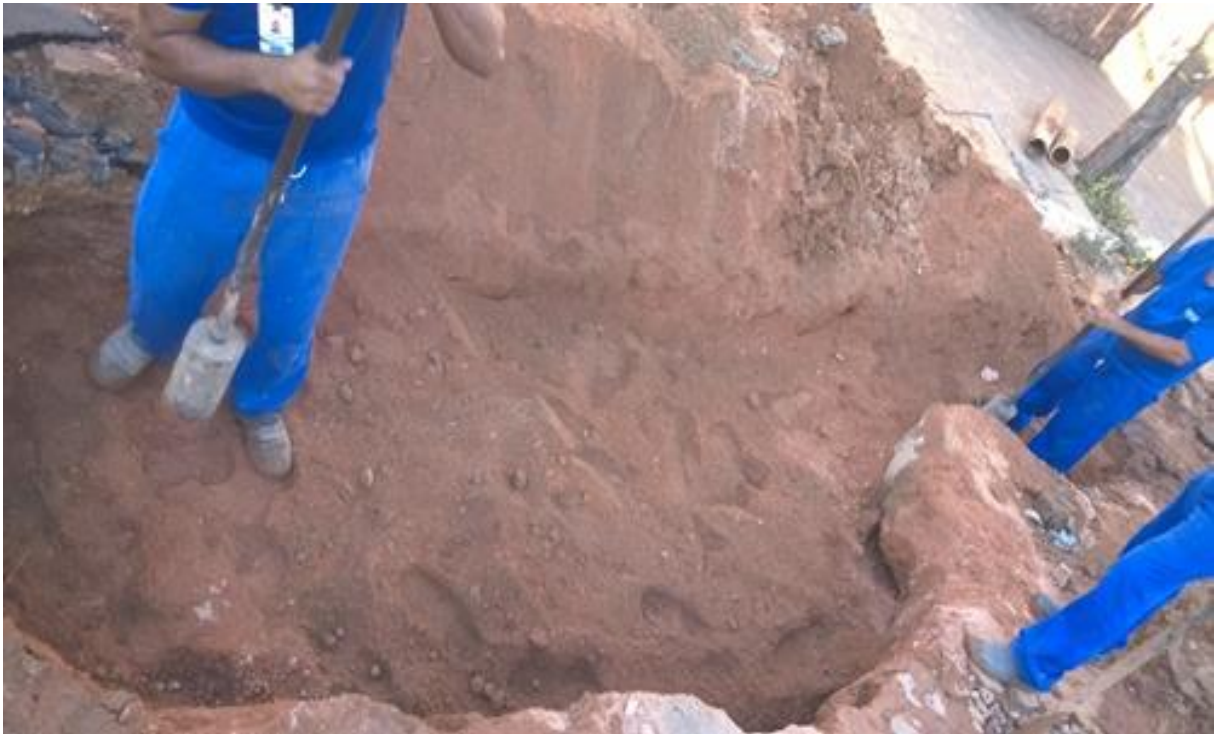
Foto 3 – Compactação executada manualmente.

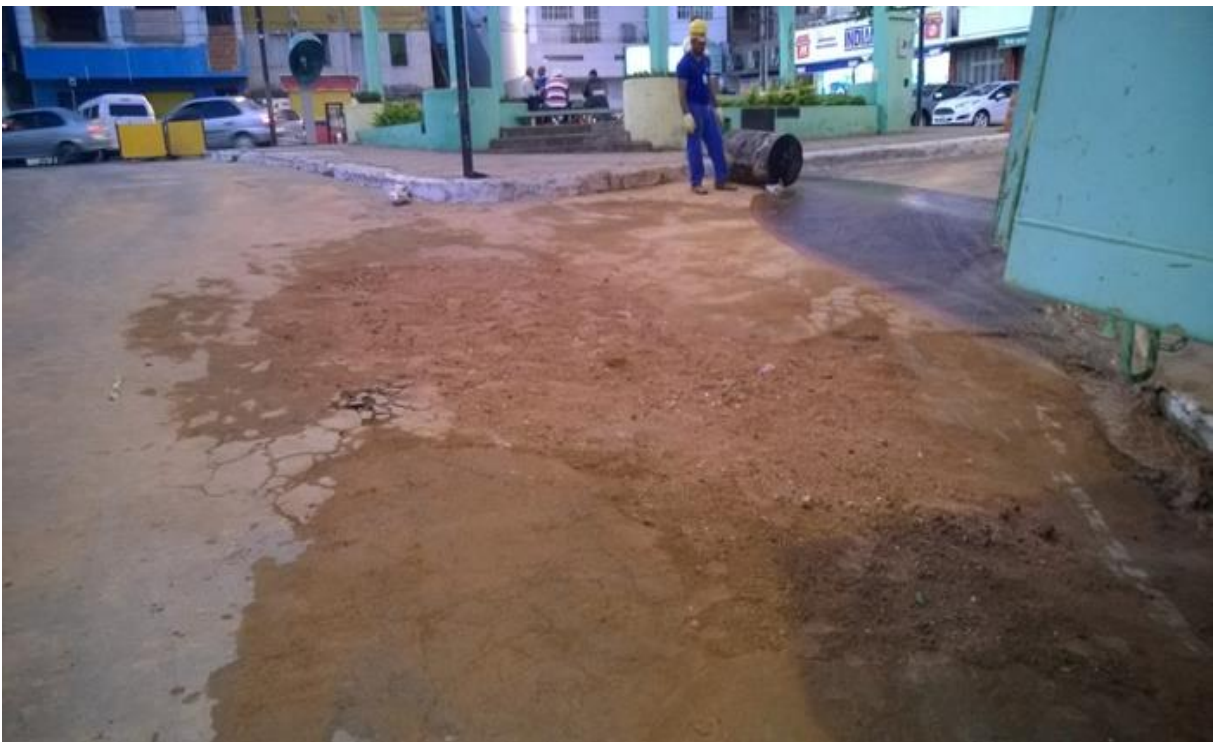
Foto 4 – Aterro executado, faltando somente a pavimentação asfáltica.

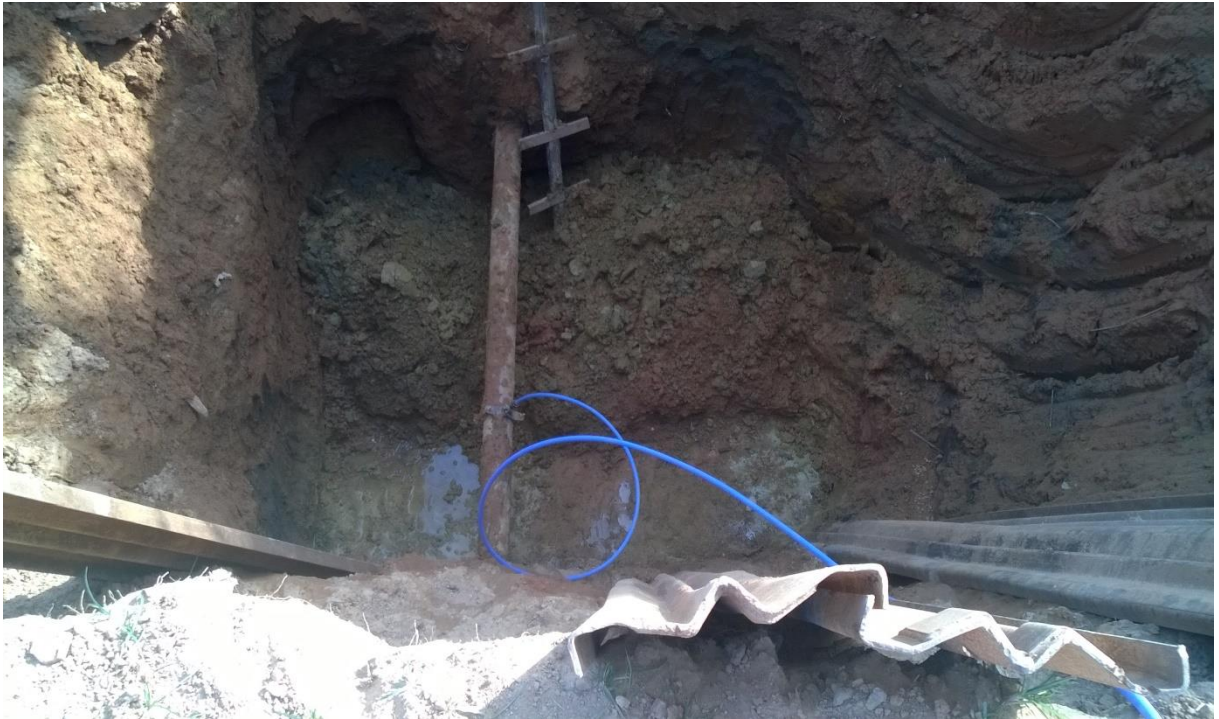
Foto 1 – Rede de água DN 150, após executada a manutenção.

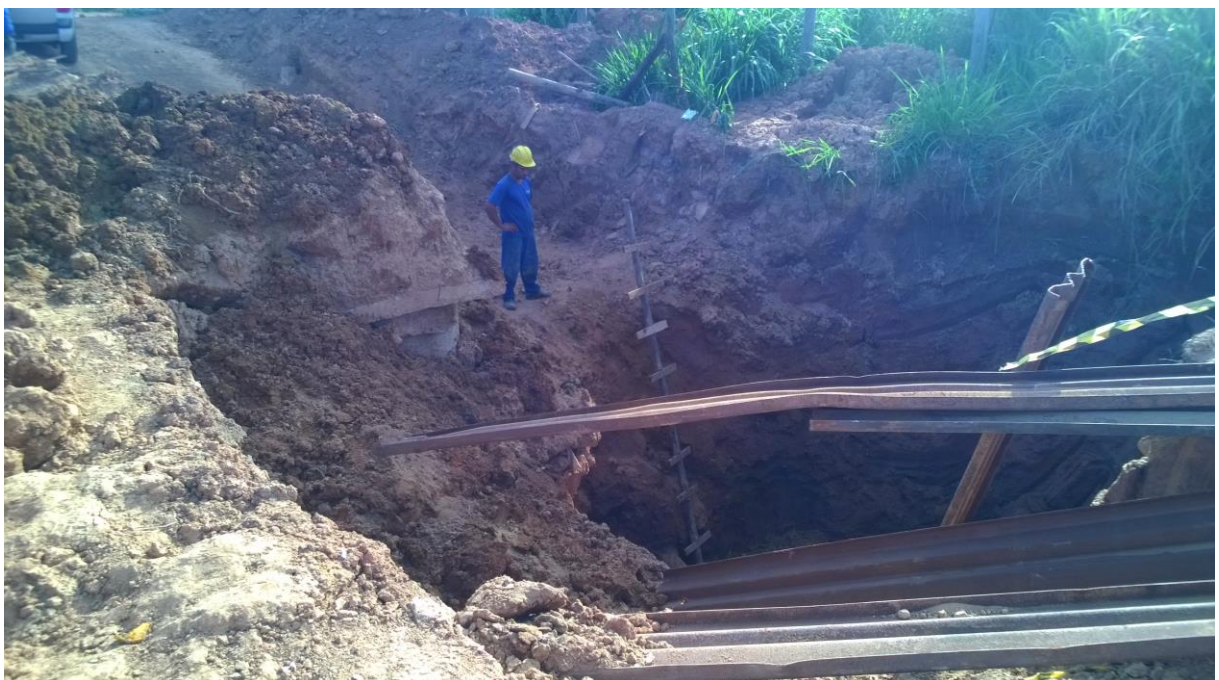
Foto 2 – Cratera ocasionada devido o rompimento da rede.

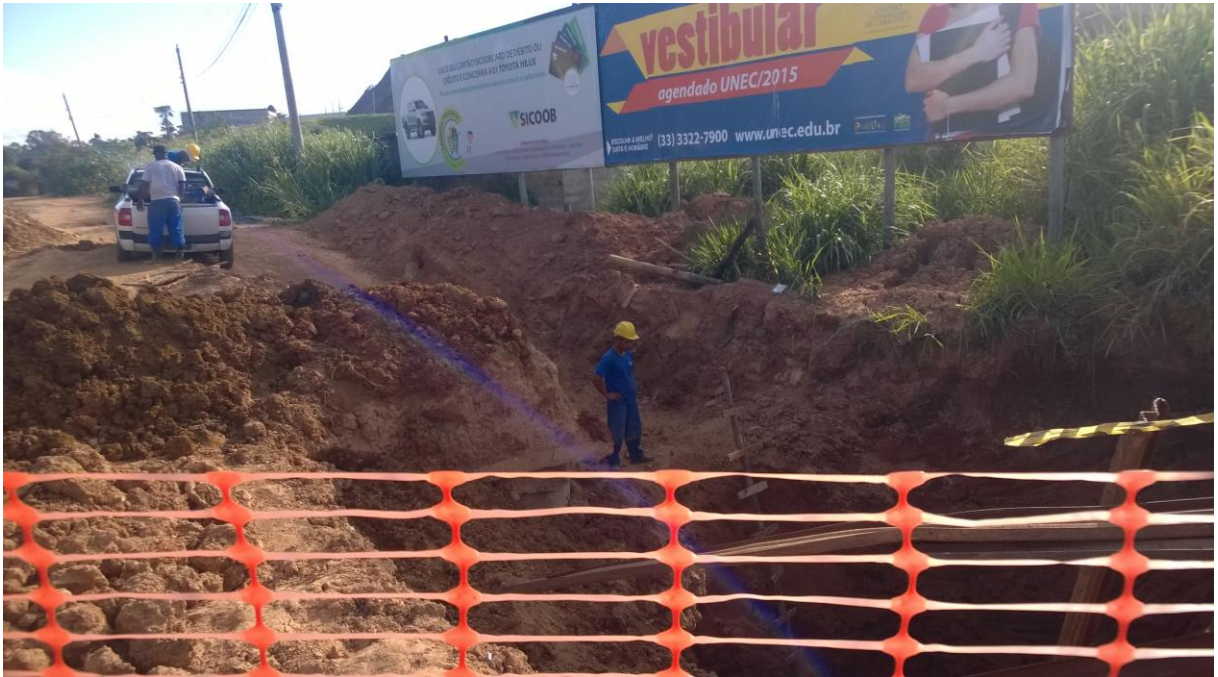
Foto 3 – Cratera ocasionada pelo rompimento.
