**MANIFESTAÇÕES PATOLÓGICAS NAS  
HABITAÇÕES POPULARES DE ALVENARIA  
CONVENCIONAL**

**BACHARELADO EM ENGENHARIA CIVIL**

**DOCTUM - MINAS GERAIS  
2015**

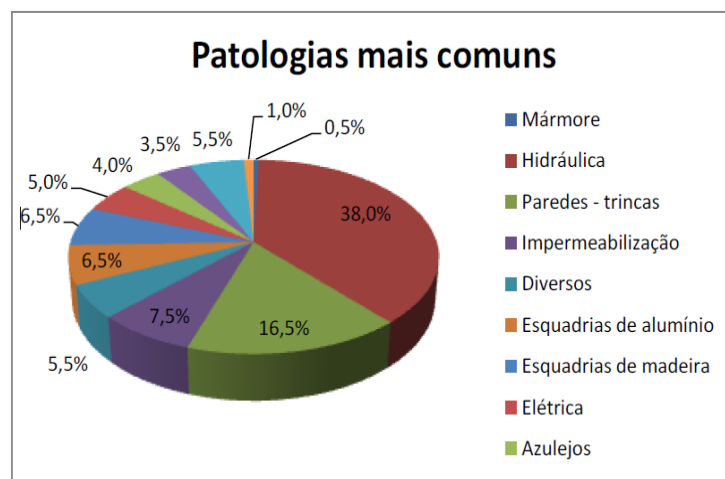
**Figura 01 – Gráfico das Patologias**

Um estudo coordenado por Claudio Bernardo, vice-presidente do sindicato de habitação, em 52 edifícios de 8 construtoras, revela que as maiores queixas e reclamações feitas pelos ocupantes sobre as patologias mais comuns nesses edifícios são sobre a parte hidráulica, trincas nas paredes, problemas de esquadrias, impermeabilização, entre outras. A figura 1 apresenta o resultado da pesquisa.

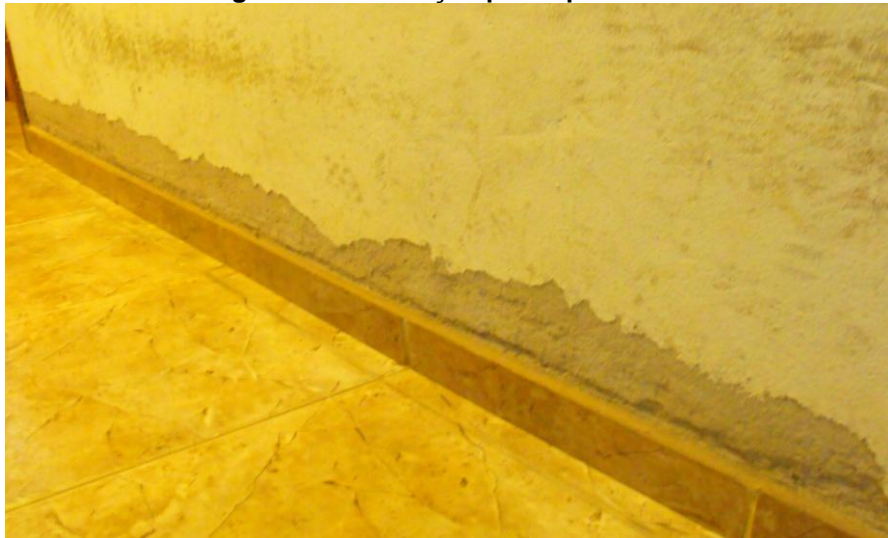
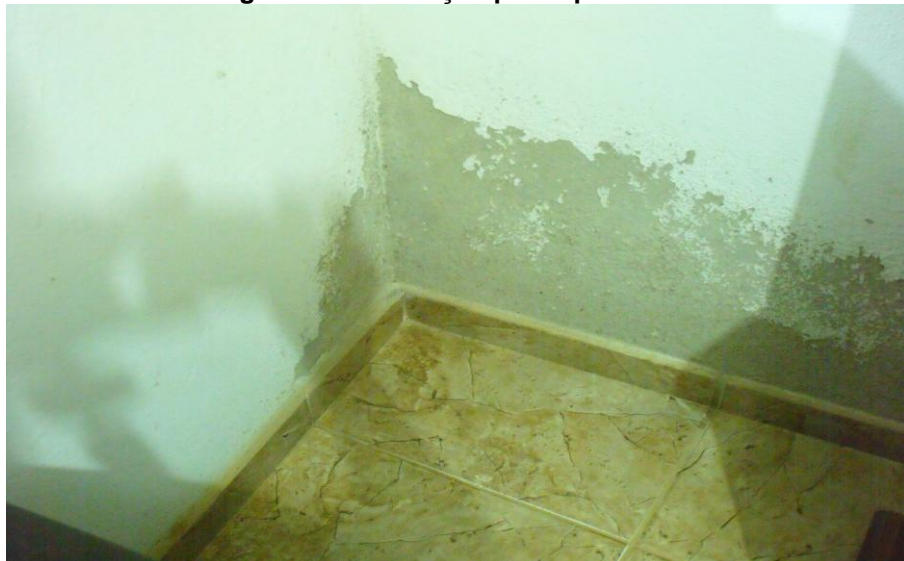
A capilaridade é a umidade que sobe do solo úmido, ocorrendo devido os materiais (argamassa, blocos cerâmicos, concreto e etc.) que possuem canais capilares, por onde a água passara para atingir o interior das edificações. As figuras 4 e 5 mostram a manifestação patológica proveniente da infiltração por capilaridade na parte inferior de uma parede da residência devido à falta de impermeabilização.

**Figura 04 – Infiltração por capilaridade**

**Figura 05 – Infiltração por capilaridade**

Infiltração por capilaridade: o processo da capilaridade ocorre quando o solo é muito úmido e parte dessa umidade passa para o alicerce, pelo processo de percolação atingindo as partes inferiores das edificações gerando a umidade e

trazendo danos ao reboco e pintura. Esta patologia poderia ser evitada se o cuidado necessário na fase de execução tivesse sido feito de forma correta, como, utilização de impermeabilizantes nos alicerces e baldrame que impediria a percolação da água através dos mesmos.

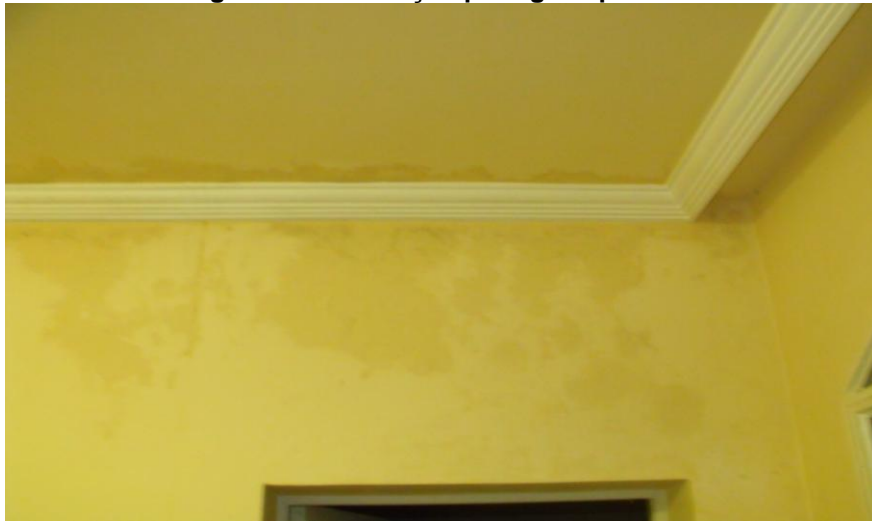
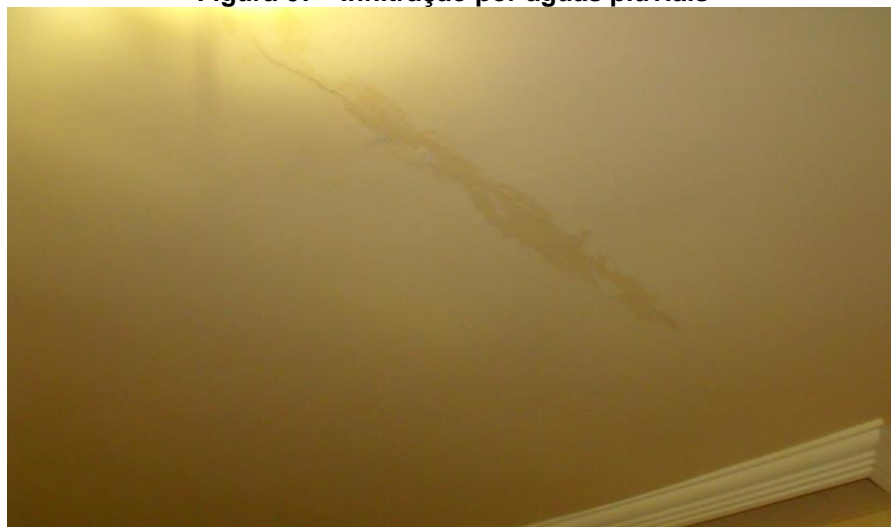
A infiltração causada pela precipitação é a mais comum na geração de umidade, onde se deve levar em consideração a intensidade da precipitação, umidade do ar e fatores da própria construção. Como por exemplo, uma laje descoberta, falta de impermeabilização, entre outros. As figuras 6 e 7 mostram a manifestação patológica proveniente da infiltração por águas pluviais no teto de um apartamento, devido à falta de impermeabilização.

**Figura 06 – Infiltração por águas pluviais**

**Figura 07 – Infiltração por águas pluviais**

**Infiltração por águas pluviais:** o processo de infiltração pela água pluvial ocorre através da pressão e do vento, onde a água penetra horizontalmente nas paredes e no caso de lajes de forma vertical, gerando a umidade e conseqüentemente danificando o reboco, pintura e até mesmo a parte elétrica. Esta patologia pode ser evitada com o uso de argamassa impermeabilizante e manta asfáltica, os locais onde as lajes são cobertas por telhas, as mesmas devem está em perfeitas condições, além do ângulo ideal de caída do telhado e o dimensionamento correto das calhas e tubulações que comporte as vazões evitado o trasbordamento.

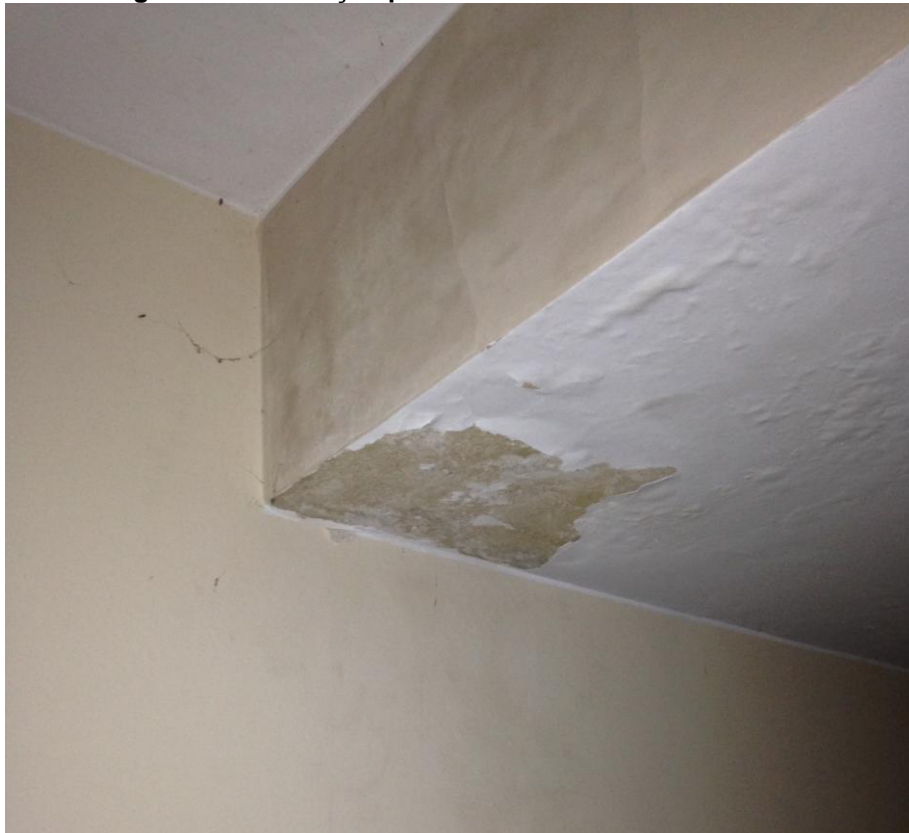
**Figura 08 – Infiltração por vazamento na rede hidráulica**

A infiltração por vazamento na rede hidráulica ocorre devido a falhas de montagem ou problemas nas tubulações, sendo o mais difícil de ser reparado devido a difícil identificação do local do problema. A figura 8 mostra a manifestação patológica proveniente da infiltração por vazamento na rede hidráulica de um banheiro sendo notado no pavimento inferior.

**Infiltração pela rede hidráulica:** o processo de infiltração por vazamento na rede hidráulica ocorre por vazamentos nos conectores, por defeitos nas tubulações, por erro no projeto hidráulico e mão de obra desqualificada, gerando a umidade e conseqüentemente danos na pintura, reboco e forros. Esta patologia pode ser evitada com a elaboração ideal do projeto hidráulico, uso de materiais de boa qualidade, assim como mão de obra qualificada.

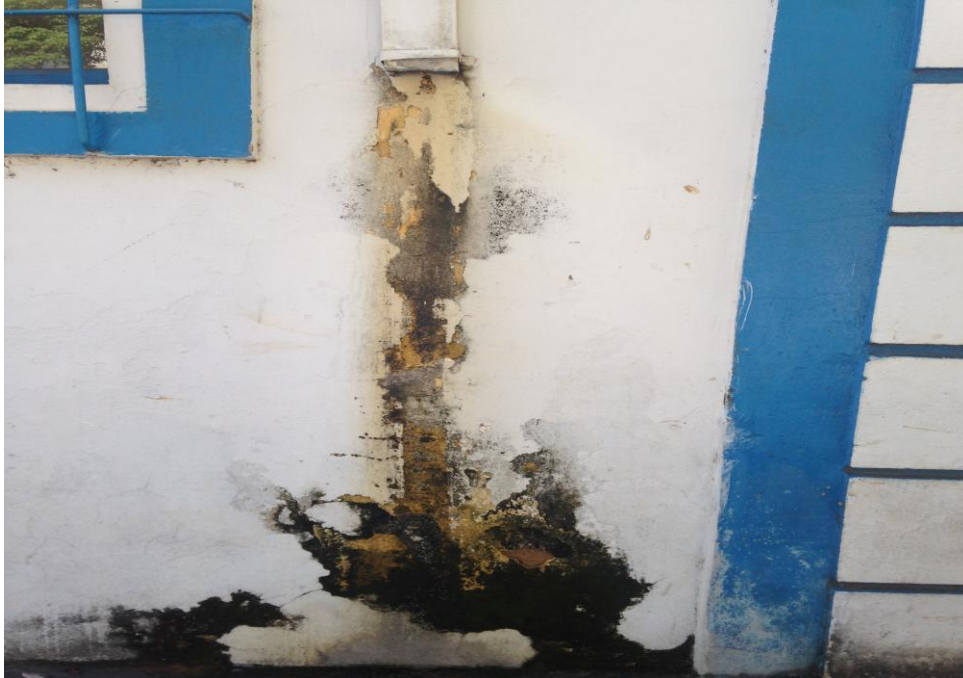
**Figura 09 – Infiltração por condensação**

A infiltração por condensação é o processo diferente dos demais, pois a água já se encontra no ambiente e se deposita na superfície da estrutura, danificando o reboco e a pintura e não mais está infiltrada. A figura 9 mostra a manifestação

patológica proveniente da infiltração por condensação na parede, pelo escoamento da água pluvial pela parede.

**Infiltração por condensação:** o processo de condensação ocorre pelo contato direto da água pela superfície da parede, gerando a umidade de fora para dentro, uma vez que a parede é encharcada e após a água evapora, essa patologia pode ser encontrada próximo a torneiras e tubulações das calhas, gerando danos a pintura e reboco das paredes. Esta patologia pode ser evitada com a utilização de argamassa impermeabilizante, utilização de cerâmicas, utilização adequada da tubulação de escoamento.

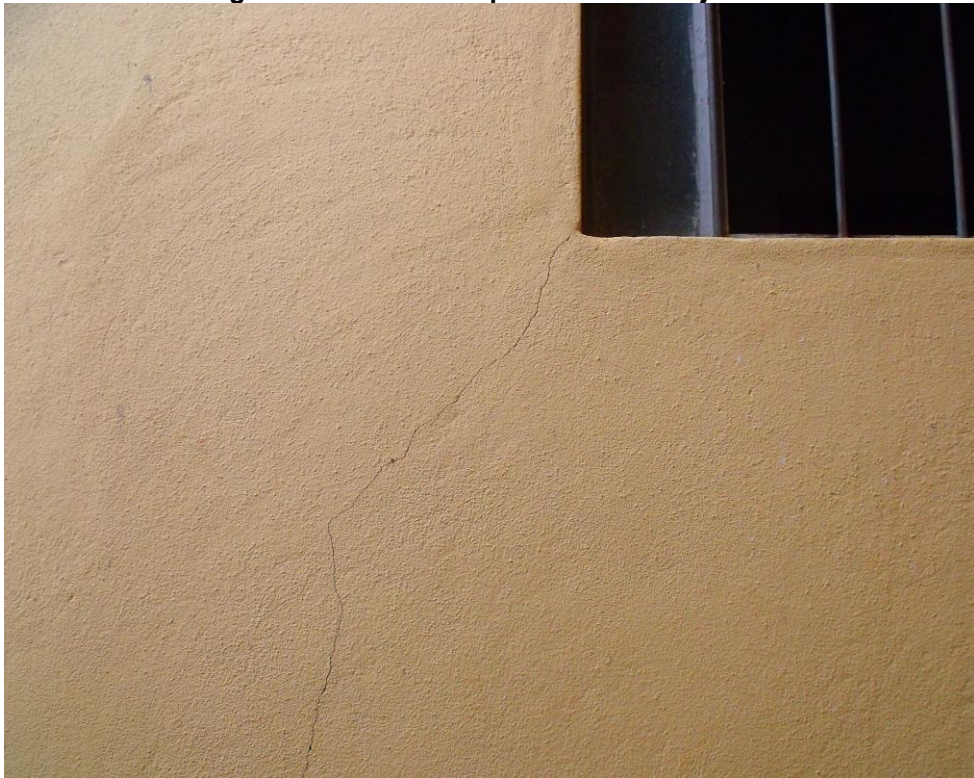
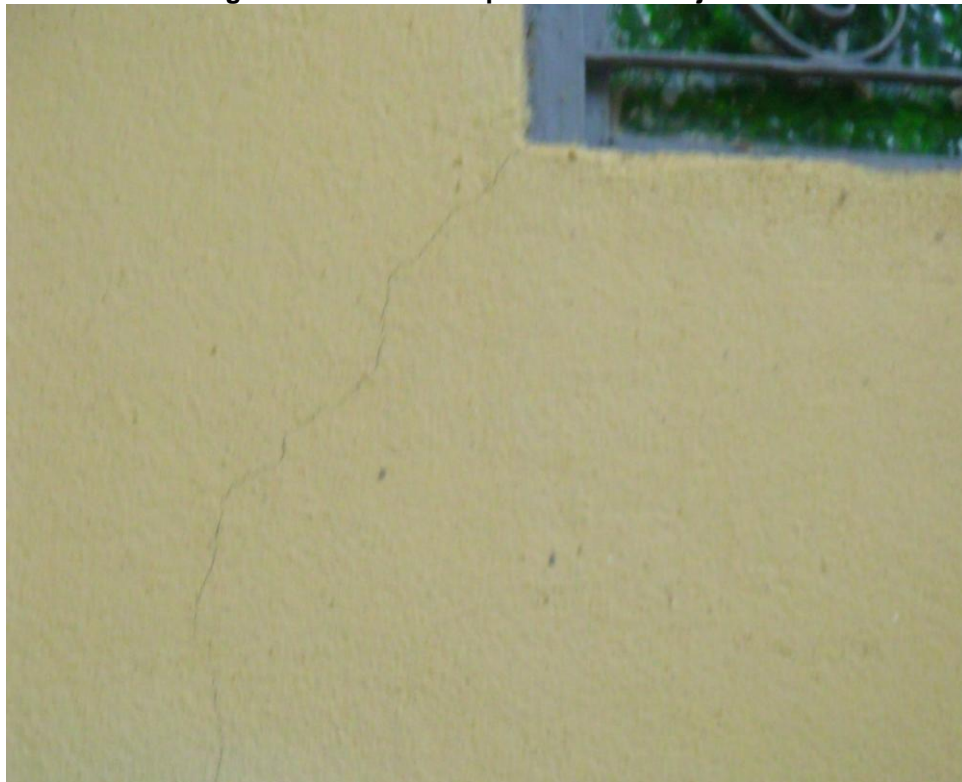
As fissuras e trincas de diversas formas são as principais e mais fáceis manifestações patológicas de se observar nas edificações pelos moradores, sabemos que elas são decorrentes de vários fatores, seja no deslocamento entre alvenarias e pilares, aparecendo fissuras ou trincas no sentido vertical da parede; deslocamento entre alvenaria e a viga, aparecendo fissuras ou trincas no sentido horizontal; aparecimento de fissuras ou trincas nas extremidades de janelas e portas e também trincas e fissuras nas diagonais partindo do topo do pilar até o baldrame ou à viga do pavimento inferior que pode ser causada por um recalque da fundação. As figuras 10, 11 e 12 mostram a manifestação patológica proveniente das fissuras nas paredes por falta de uso de verga e contra verga.

**Figura 10 – Fissura na parte inferior da janela**

**Figura 11 – Fissura na parte inferior da janela**

Fissura por falta de contra verga: estas fissuras ocorrem nas extremidades inferiores de janelas, aberturas, parecendo de forma diagonal nas extremidades. A forma mais comum de se evitar essa patologia é a utilização de contra verga na parte inferior das janelas, de modo que as extremidades ultrapassem 20 cm do vão livre de abertura.

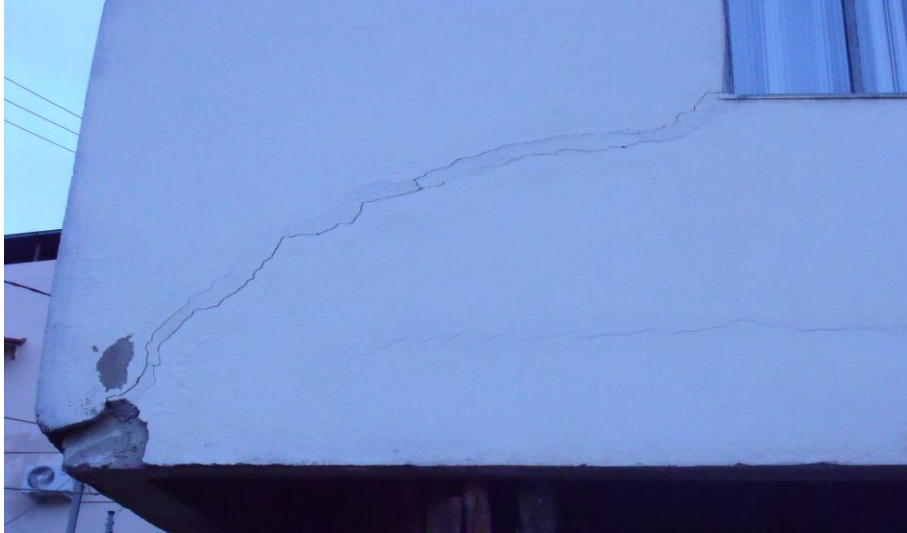
**Figura 07 – Trinca na fachada do edifício**

A figura 14 representa uma trinca na fachada do edifício, causada pela movimentação de uma viga em balanço.

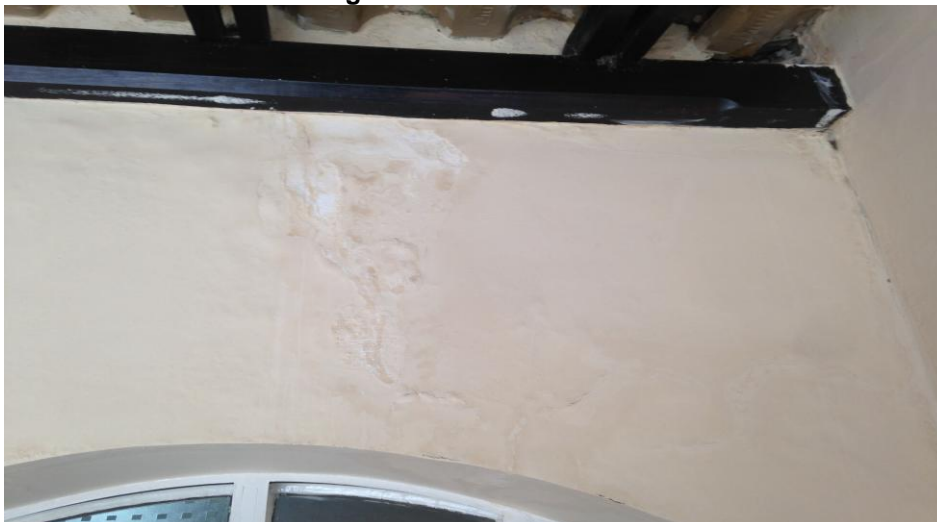
**Figura 08 – Eflorescência**

A eflorescência é o depósito salino que se acumula pela ação da água de chuva e migram para a superfície e a evaporação da água resulta na formação de depósitos salinos (sódio e potássio). A figura 15 mostra a manifestação patológica proveniente da eflorescência.

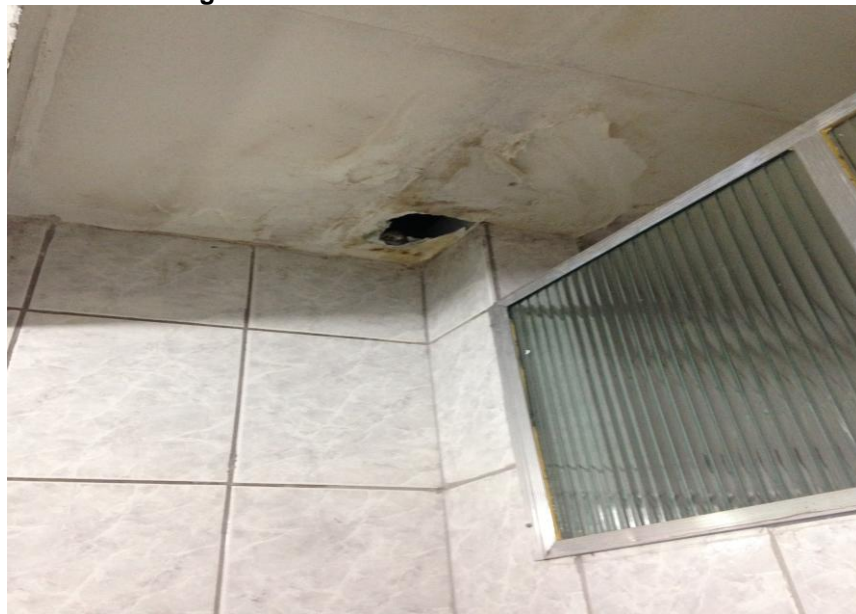
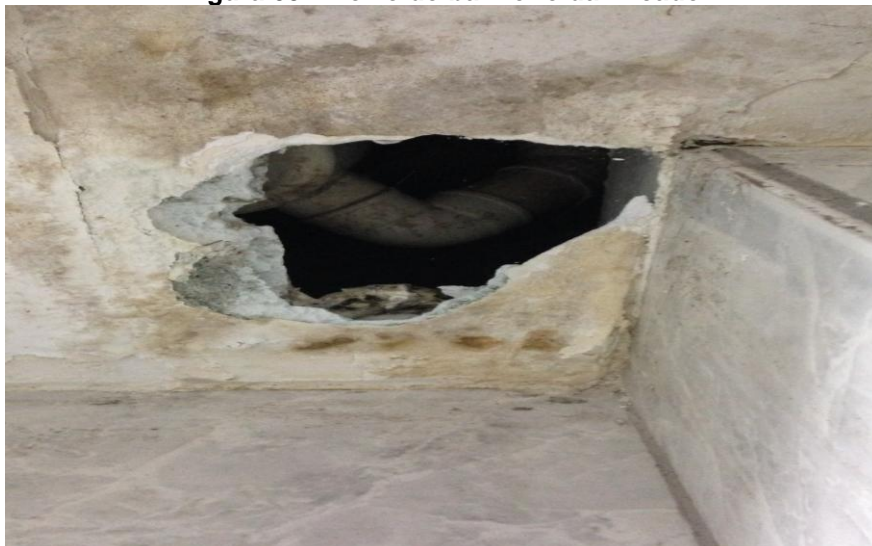
Os problemas dos sistemas hidráulicos dos edifícios podem ser detectados a partir de alguns fatores de fácil observação, como por exemplo, manchas nas paredes, tetos, forros e pisos, válvulas de descarga em constante vazamento, entre outros. As figuras 16 e 17 mostram a manifestação patológica proveniente de um problema na parte de instalação hidráulica.

**Figura 16 – Forro do banheiro danificado**

**Figura 09 – Forro do banheiro danificado**

Conforme o estudo in loco constatou-se alguma manifestação patológica no sistema hidráulico, pelo vazamento da tubulação do banheiro do pavimento superior, causando danos ao forro de gesso do pavimento em questão. Esta patologia poderia ser evitada por um projeto hidráulico bem detalhado; utilização de material de qualidade; mão de obra qualificada e manutenção preventiva de forma correta.

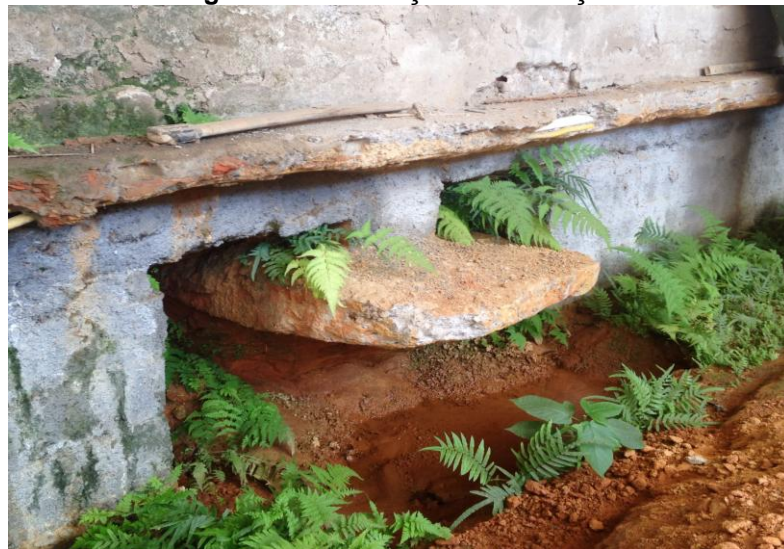
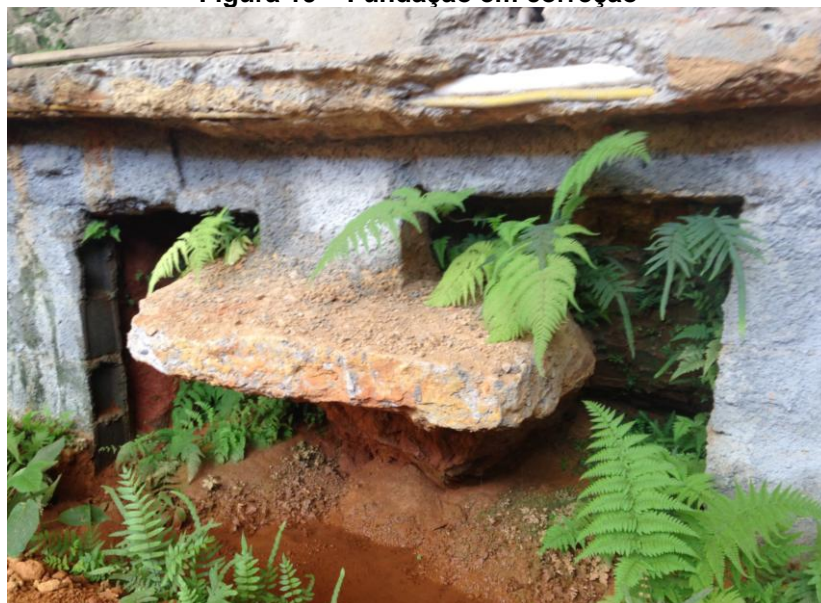
O elemento de transição entre a estrutura e o solo é a fundação, seu comportamento está ligado ao que acontece com o solo quando submetido a carregamento, podendo aparecer alguma patologia após sua implantação. As figuras 18 e 19 mostram os procedimentos iniciais de uma correção por erro de dimensionamento, que podem vir a causar o recalque da fundação.

**Figura 10 – Fundação em correção**

**Figura 19 – Fundação em correção**
