**PATOLOGIAS EM OBRAS DE CONCRETO
PROTENDIDO**

**BACHARELADO
EM
ENGENHARIA CIVIL**

Monografia apresentada a banca examinadora do curso de Engenharia Civil do Instituto Tecnológico de Caratinga como requisito parcial para obtenção do título de bacharel de Engenharia Civil.

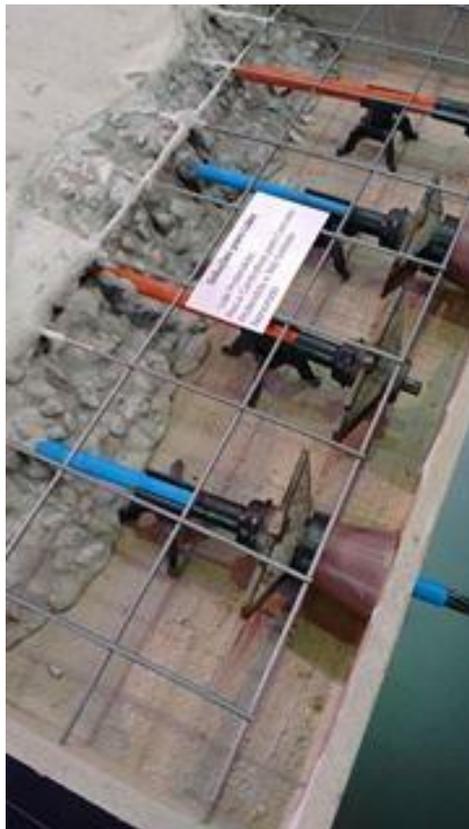
Figura-01 Exemplo de concretagem de uma laje

O termo protensão, segundo Hanai (2005) e de acordo com a figura 01, “transmite a ideia de se instalar um estado prévio de tensões em algo”¹. A protensão deve ser definida como um artifício para introduzir, numa estrutura, um estado prévio de tensões, de modo a melhorar sua resistência ou seu comportamento, sob ação de diversas solicitações.

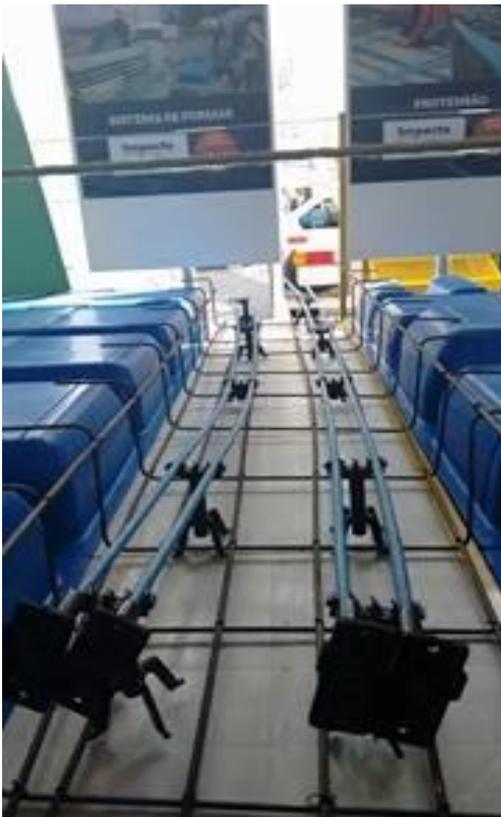
Figura-02 Exemplo de uma laje protendida

A protensão poderia ser aplicada como um meio de evitar isso. A protensão é um meio de ganhar maiores vãos e conseqüentemente ter um menor número de pilares, é um método construtivo, como mostrado na figura 02, que tem um tempo de execução menor que o concreto armado.

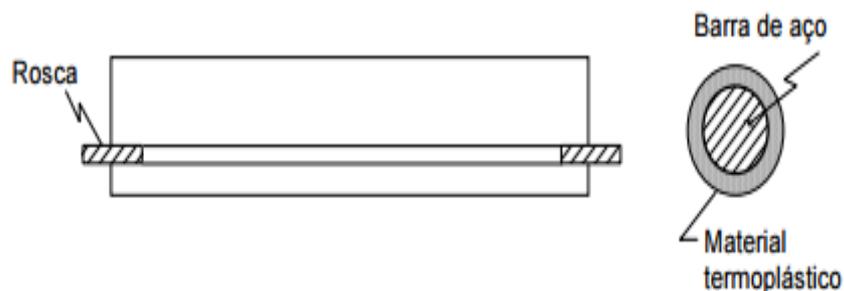
Figura 05 – Protensão por meio de aquecimento da armadura

Neste método de protensão a barra de aço é envolvida por um material termoplástico (enxofre, ligas de baixo ponto de fusão). A peça é concretada com a barra no seu interior. Após o endurecimento do concreto, a armadura é aquecida por meio de uma corrente elétrica. A barra tem seu formato de acordo com a figura 05.

Com o aquecimento o material termoplástico funde permitindo assim o alongamento da armadura. A barra, ainda aquecida, é ancorada com porcas nas extremidades rosqueadas. Com o resfriamento, a protensão se desenvolve e a aderência é restaurada com a solidificação do material termoplástico.

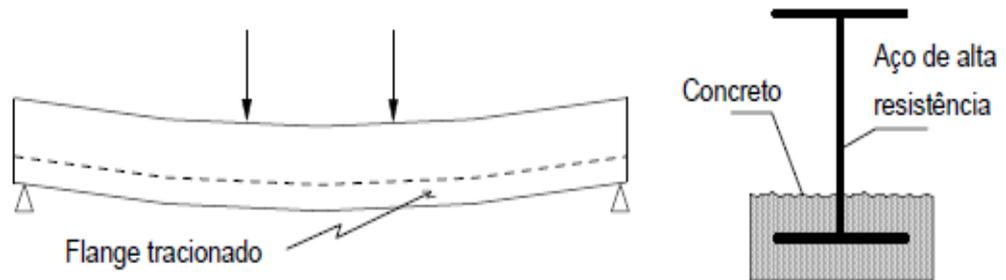
Figura – 06 Protensão pelo método Preflex

Este método é empregado em vigas compostas de concreto e de um perfil estrutural de aço de alta resistência. O perfil de aço é carregado e o flange tracionado é então revestido com concreto de alta resistência. Após o endurecimento do concreto, a carga é removida, a tração no flange de aço é aliviada e o concreto passa a ser comprimido, de acordo com a figura 06.

Protensão pelo método "Preflex"

Em seguida, a viga é montada na estrutura e o restante dela é concretado. A viga de aço deve ser construída com contra flecha.

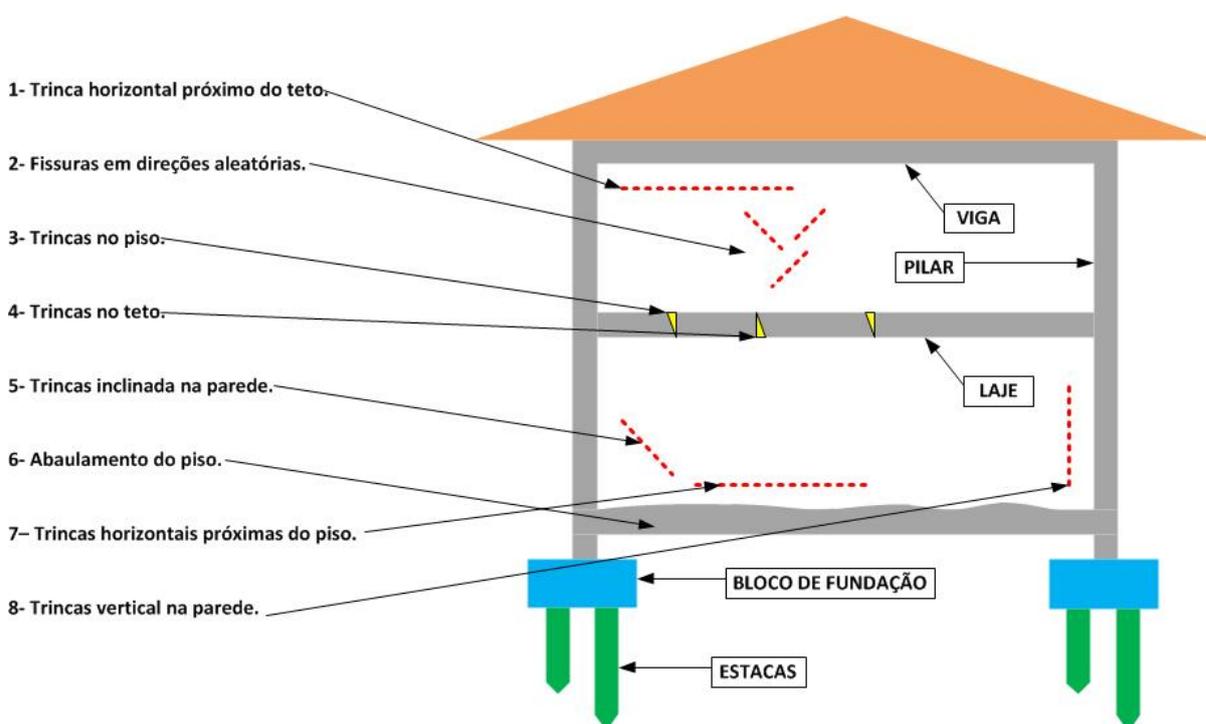
Figura-07 Trincas, Fissuras e Rachadura

Como mostrado na figura 07, alguns problemas são encontrados em todos os tipos de obras, de várias formas, tamanhos e posições, a qual a técnica de protendido acredita-se, diminuiria a ocorrência dessas patologias.

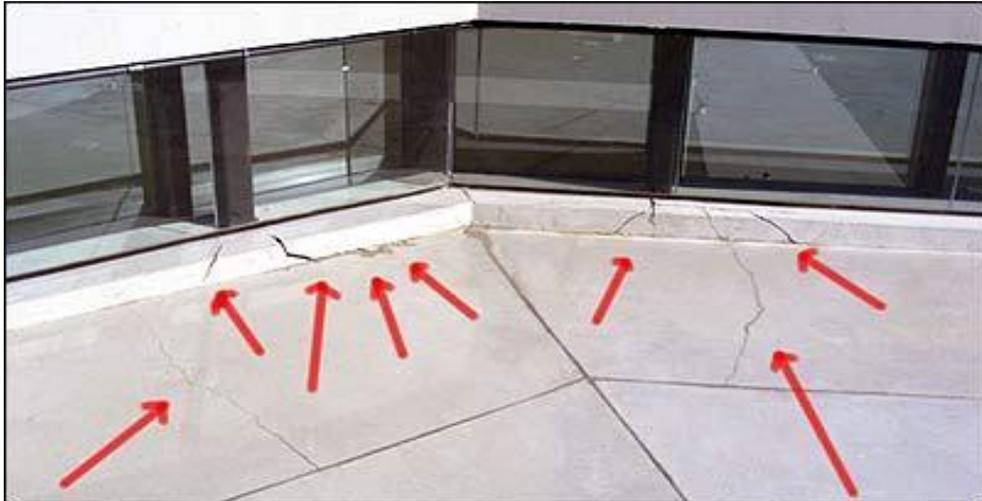
Figura-08 Trincas na Sacada

Como mostrado na figura 08 algumas trincas apareceram em lugares incomuns, causando um pânico nos proprietários e um gasto com os reparos pós-venda.

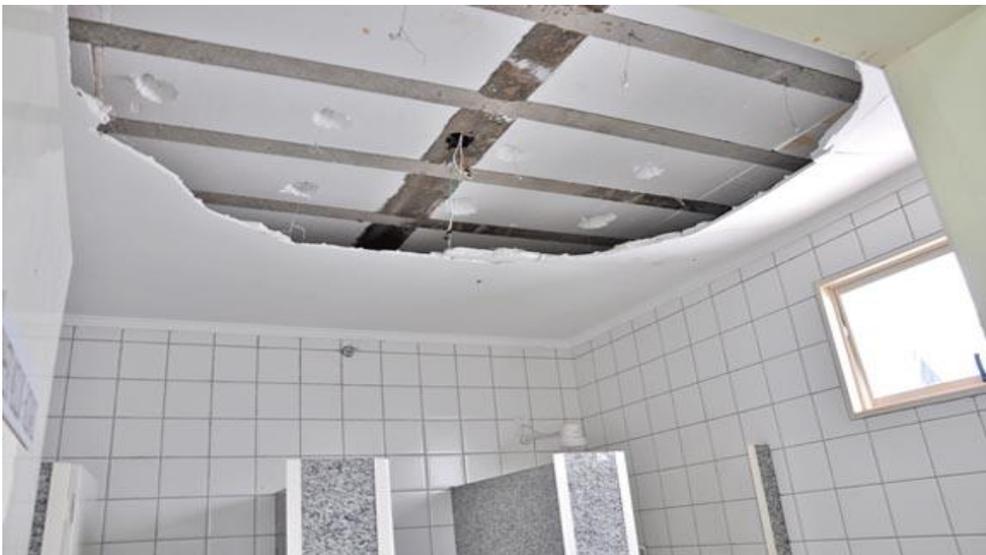
Figura-09 Queda de Forro de Gesso

Como mostra a figura 09, forros de gesso descolaram e caíram em grandes pedaços durante a obra, aumentando os gastos em recursos, materiais e mão de

obra, além de tempo que levou a um atraso no cronograma.

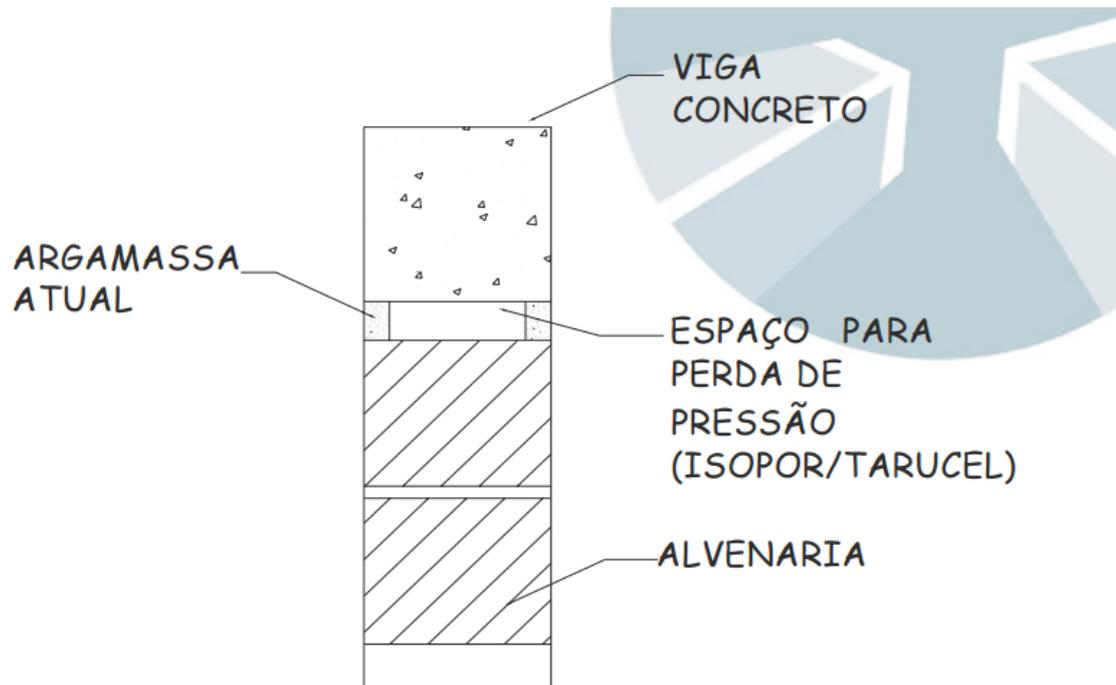
Figura-10 Esquema do processo de implantação do material flexível

A existência do elemento aliviador de pressão (espuma de poliuretano – Tarucel) mostrado na figura 10, atuaria como um sistema de aliviar tensões da estrutura protendida para a alvenaria.

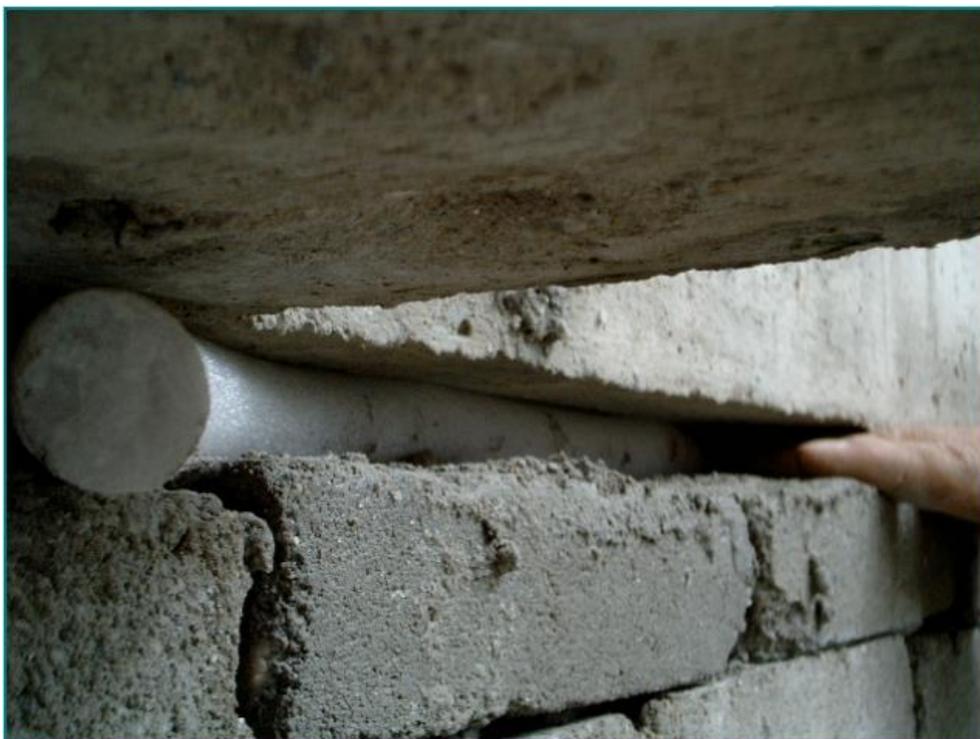
Figura-11 Uso de material flexível no encunhamento

A colocação de um material aliviador como mostrado na figura 11 é um método simples e que pode resolver vários problemas, já que a maioria das fissuras apareceram entorno da laje, isso aumenta a flexibilidade da peça e impede que a contra flecha excessiva desloque um pouco a peça e afete o encunhamento da laje a alvenaria.
