**QUALIFICAÇÃO DO BLOCO CERÂMICO DE VEDAÇÃO COM FUROS
HORIZONTAIS COMERCIALIZADOS NA CIDADE DE CARATINGA-MG**

CARATINGA – MG
2013

Monografia apresentada ao Instituto Tecnológico de Caratinga – ITC, como requisito parcial para obtenção do grau de Bacharel em Engenharia Civil.

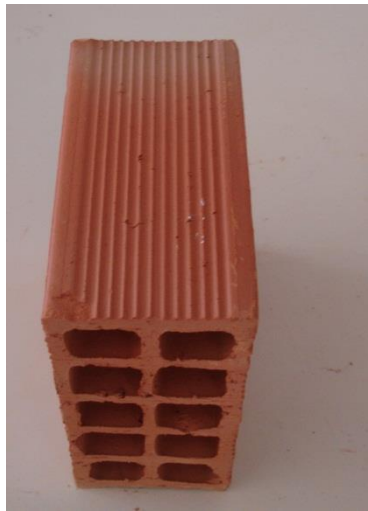
Figura 1- Bloco cerâmico 09x19x19

O bloco cerâmico 09x19x19 é o convencional, onde perdeu grande parte do mercado para os de maiores dimensões devido ter um rendimento menor, porém, ainda são usados em obras de pequeno porte e por pessoas de classe baixa, devido preço ser o mais acessível do comércio.

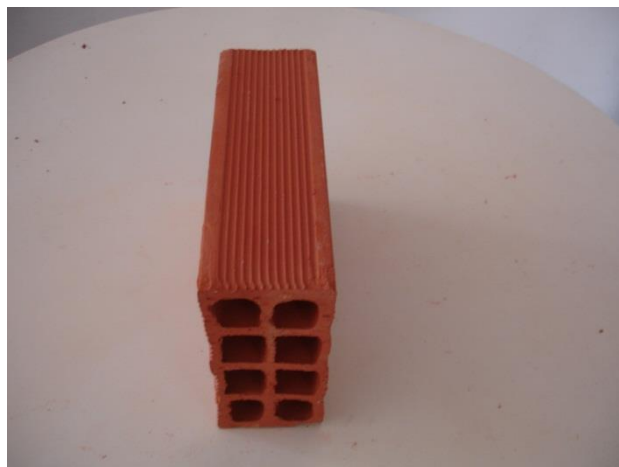
Figura 2- Bloco cerâmico 09x19x29

Bloco cerâmico 09x19x29 é o mais utilizado atualmente, ganhou muito o mercado do 09x19x19 por ter maior comprimento e as demais dimensões iguais proporcionando maior rendimento.

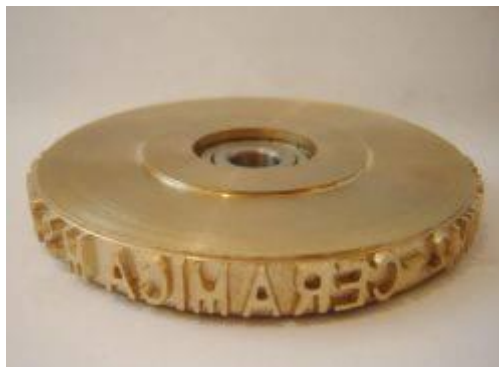
Figura 5- Identificação. Fonte: QUALICER

Conforme a NBR 15270, devem estar marcadas em uma de suas faces externas, a identificação da empresa e as dimensões de fabricação em centímetros, em sequencia largura (L), altura (H) e comprimento (C), na forma (LxHxC).

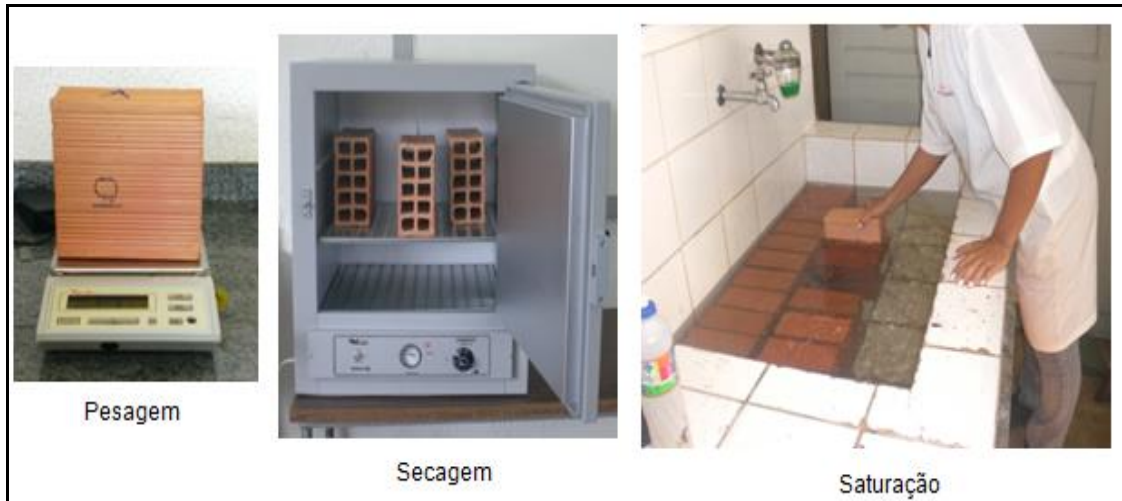
Figura 9- Absorção de água. Fonte: Laboratório de materiais UFV

O teste de absorção não deve ser inferior a 8%, nem superior a 22%, de acordo com a NBR 15270, onde é estabelecido que os ensaios sejam realizados da seguinte forma:

- Os corpos-de-prova foram entregues, identificados, limpos, tiveram as rebarbas retiradas e colocados em ambiente protegido que preserve suas características originais;
- Para definir a massa seca (ms), os corpos de prova foram submetidos à secagem em estufa a 105 (± 5) °C, onde esta foi pesada em uma balança com resolução de até 5 g de hora em hora, até que a diferença entre duas pesagens consecutivas fosse no máximo 0,25%;
- Depois de estabelecida a massa seca, os blocos de vedação foram imersos durante 24 horas em um tanque de água, sendo novamente pesados na balança para que obtivessem sua massa úmida (mu).

O índice de absorção de água foi determinado pela equação:

$$AA(\%) = \frac{\mu - ms}{MS} \times 100$$

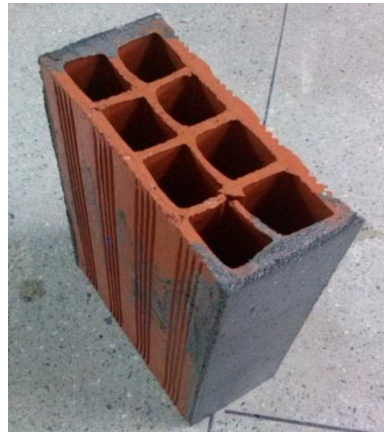
Figura 10- Capeamento. Fonte: Laboratório de materiais UFV

No início do teste é necessário a regularização da face dos blocos de vedação com um capeamento de argamassa, deixando-a com 3 mm de espessura para ser ensaiada.

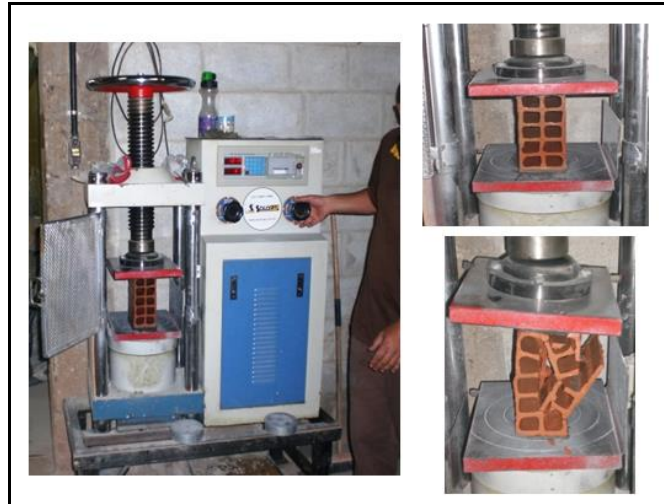
Figura 11- Resistência à compressão. Fonte: Laboratório de materiais UFV

A figura 11 demonstra a realização do ensaio.

Depois de saturados, os blocos de vedação foram posicionados na prensa de forma que o centro de gravidade esteja no eixo de carga dos pratos da prensa. Foram ensaiados de forma que a carga aplicada estivesse na direção do esforço que o bloco suportaria durante seu emprego, sempre perpendicular ao comprimento e na face destinada ao assentamento.

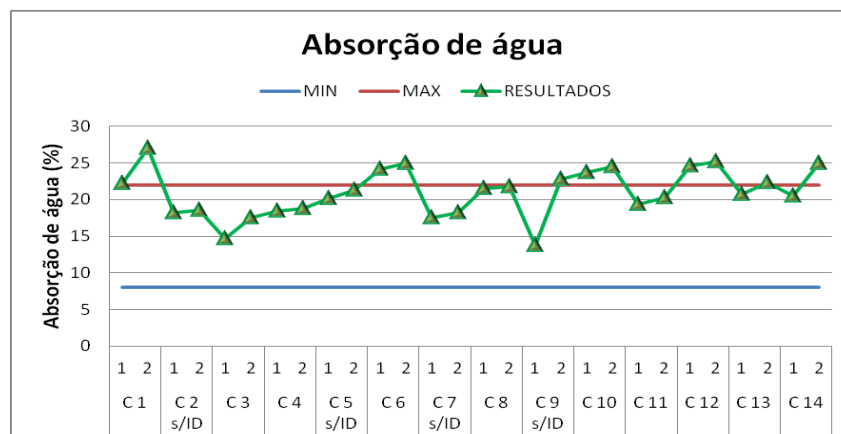
Figura 12- Absorção de água.

Através do teste de absorção de água, chegou-se aos resultados da absorção de cada amostra, onde o mínimo exigido pela NBR 15270 é de 8% e no máximo 22%. A figura abaixo representa os resultados encontrados:

Podemos notar através da análise da figura acima que das 14 (quatorze) amostras em análise, 10 (dez) delas se encontram nos padrões exigidos pela NBR 15270, as outras 4 (quatro) atingiram uma porcentagem acima do permitido ficando fora das exigências.

Através desse ensaio constatamos que existem falhas quanto à vitrificação dos produtos de algumas cerâmicas, sendo importante rever, bem como examinar

cuidadosamente com o intuito de melhorar esse processo e caracterizar a qualidade da sua matéria prima (argila) para correção.

Na comparação dos gráficos de absorção de água e resistência à compressão, observamos que as amostras que tiveram uma boa resistência, quase todas obtiveram um índice de absorção máximo permitido e até mesmo ultrapassaram.

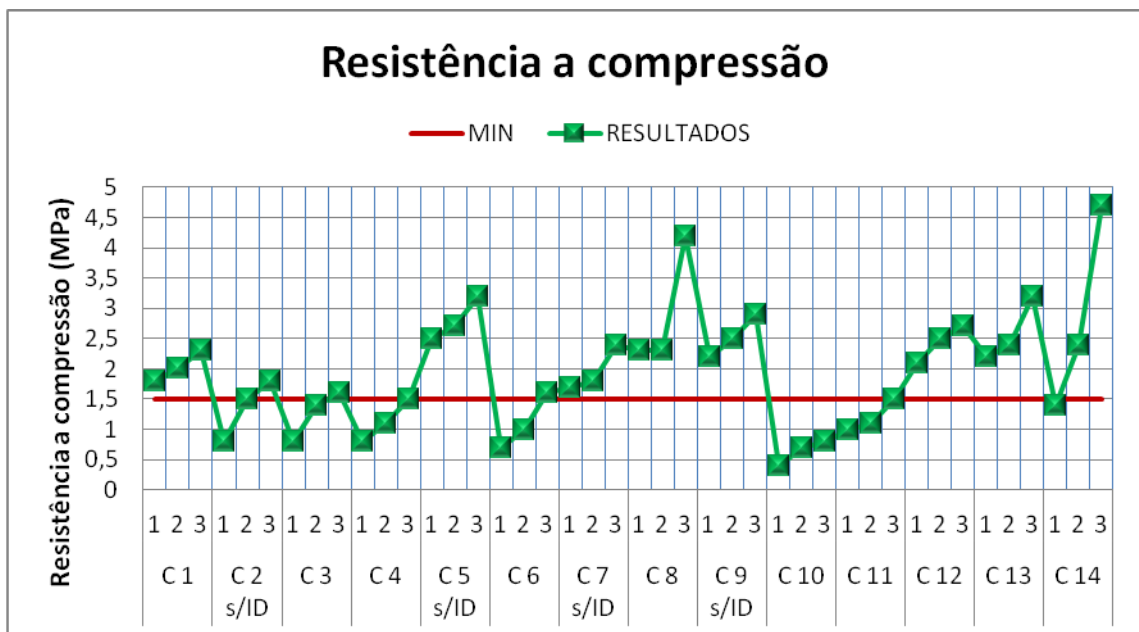
Figura 13- Resistência à compressão.

O teste de resistência à compressão foi o último ensaio realizado, fechando todas as exigências impostas pela NBR 15270, onde esta estabelece o mínimo de resistência de 1,5 (MPa).

A figura abaixo mostra a comparação do exigido pela norma com os resultados encontrados.

Observa-se a partir do gráfico que das 14 (quatorze) amostras em estudo 9 (nove) encontram-se com os padrões mínimos ou superiores imposto pela NBR 15270, as outras 5 (cinco) obtiveram resultados insatisfatórios não atingindo o mínimo exigido.

Nota se que as amostras que não atingiram a resistência mínima não apresentavam características visuais e físicas de boa qualidade, fatores que podem ter sido agravados por falhas na produção, qualidade da matéria prima e queima.
