**ANÁLISE DE PATOLOGIAS EM PAVIMENTAÇÃO ASFÁLTICA – ESTUDO
DE CASO DA RUA FRANCISCO CIRÍACO DE CARVALHO**

Trabalho de Conclusão de Curso apresentado ao Curso de Engenharia Civil das Faculdades Doctum de Caratinga, como requisito parcial à obtenção do título de Bacharel em Engenharia Civil.

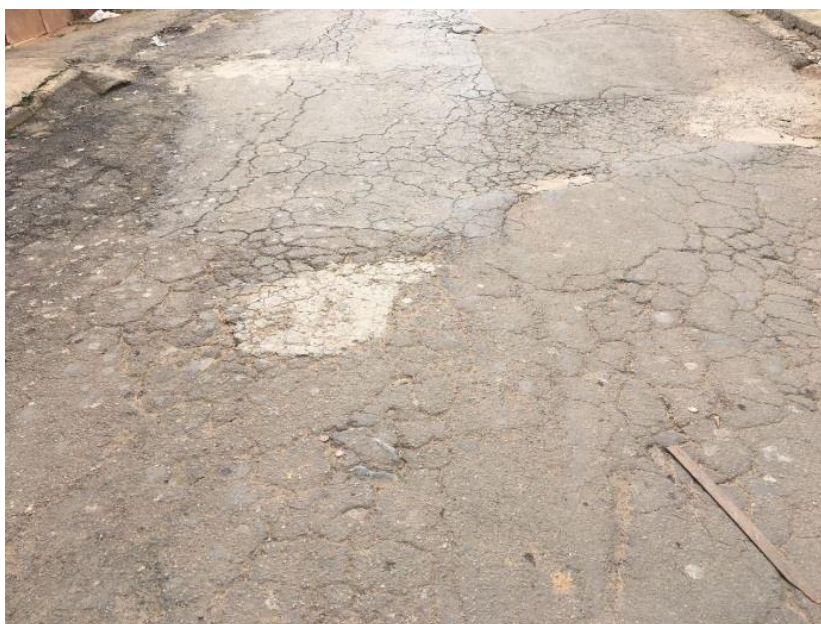
Figura 6. Trincas de bloco.

As trincas observadas na rua possuem aberturas de vários tamanhos, apresentando-se sob a forma de trincas interligadas. Esse fendilhamento permite a infiltração de águas para as camadas inferiores do pavimento, reduzindo a capacidade resistente dessas camadas, provocando recalque ou deformação da superfície de rolamento. Foi registrada trinca do tipo bloco (Figura 6) e trinca do tipo couro de jacaré (Figura 7).

Segundo DNIT (2003, p. 2), trincas de bloco são “conjunto de trincas interligadas caracterizadas pela configuração de blocos formados por lados bem definidos, podendo, ou não, apresentar erosão acentuada nas bordas”.

Principais causas: contração da capa asfáltica devido à alternância entre altas e baixas temperaturas; baixa resistência à tração da mistura asfáltica (Confederação Nacional do Transporte – CNT).

Nas recuperações de trincas podemos utilizar as técnicas de capa selante, tratamento superficial, lama asfáltica e microrrevestimento asfáltico.

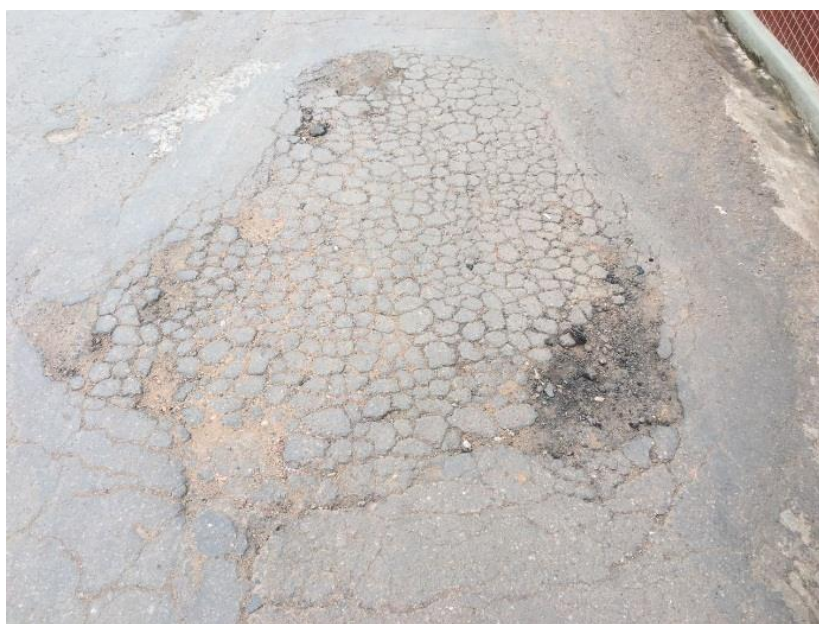
Figura 7. Trincas couro de jacaré.

Segundo DNIT (2003, p. 2), trincas de jacaré são “conjunto de trincas interligadas sem direções preferenciais, assemelhando-se ao aspecto de couro de jacaré. Essas trincas podem apresentar, ou não, erosão acentuada nas bordas”.

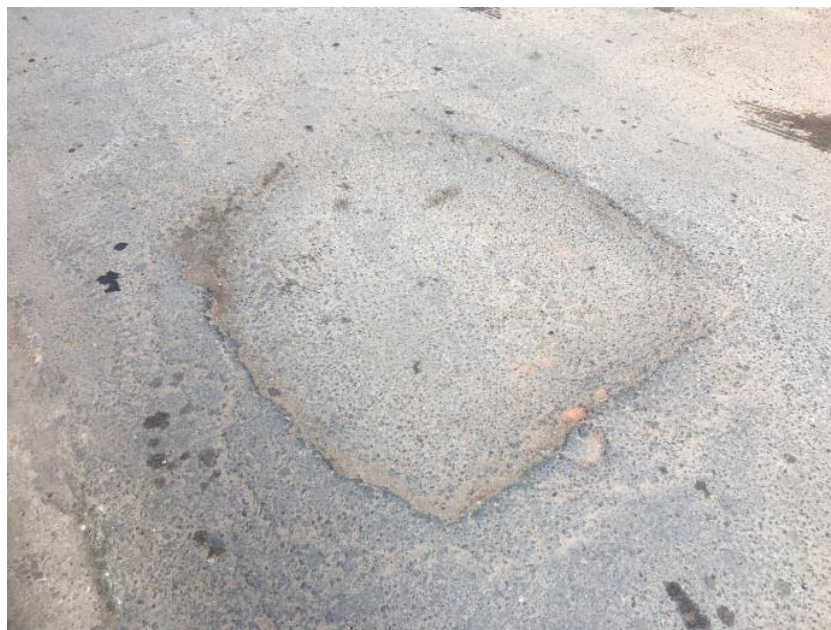
Figura 8. Afundamentos por consolidação.

Deformação permanente (plástica) caracterizada por depressão da superfície do pavimento acompanhada de solevamento (compensação volumétrica lateral). Em alguns trechos da rua foram observados afundamentos decorrentes de deformações permanentes, podendo ter tido como causa a consolidação das camadas subjacentes (Figura 8).

Segundo DNIT (2003, p. 2), afundamento significa “deformação permanente caracterizada por depressão da superfície do pavimento, acompanhada, ou não, de solevamento, podendo apresentar-se sob a forma de afundamento plástico ou de consolidação”.

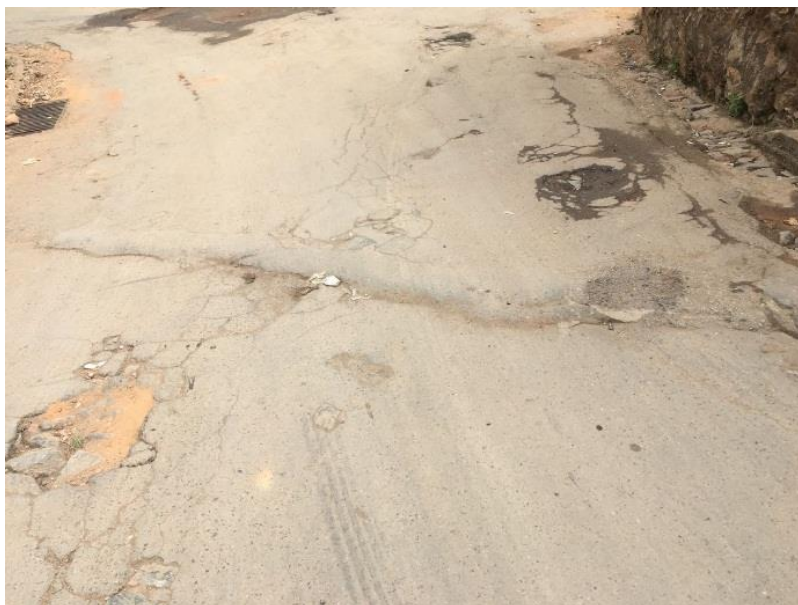
Figura 9. Ondulação transversal.

Movimento plástico do revestimento, caracterizado por ondulações ou corrugações (que são enrugamentos) transversais na superfície do pavimento. Num trecho da rua foi observado uma ondulação com deformações transversais ao eixo da rua (Figura 9).

Segundo DNIT (2003, p. 3), ondulação ou corrugação significa “deformação caracterizada por ondulações ou corrugações transversais na superfície do pavimento”.

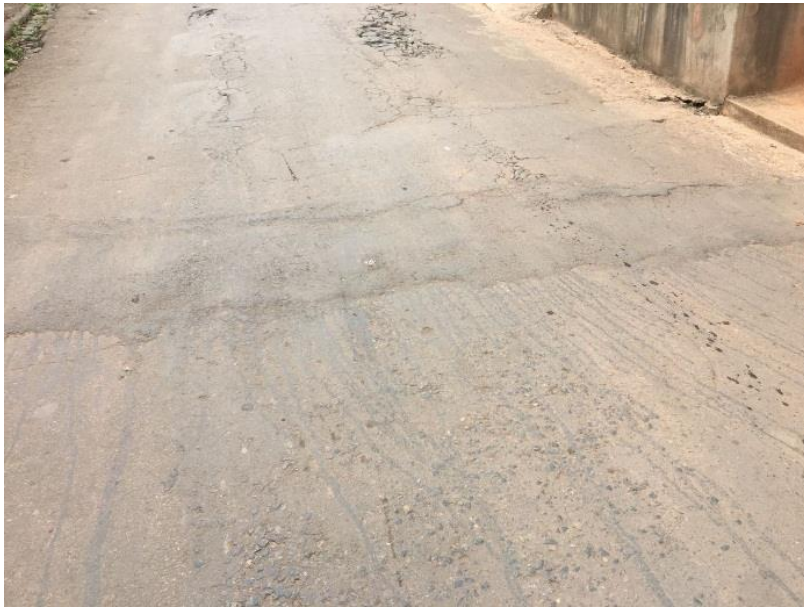
Figura 10. Remendo.

Panela preenchida com uma ou mais camadas de pavimentação. Apesar de ser uma atividade de conservação, é considerado um defeito por apontar um local de fragilidade e por impactar o conforto de rolamento. A deterioração de remendos é o conjunto de danos existentes em uma área de remendo. Foi observado vários remendos na rua, sendo um deles (Figura 10) tão grande que ocupa boa parte do trecho da rua. Estes remendos apresentaram deteriorações decorrentes dos procedimentos executivos utilizados neste pavimento.

Segundo DNIT (2003, p. 3), remendo significa “panela preenchida com uma ou mais camadas de pavimento na operação denominada de “tapa-buraco”.

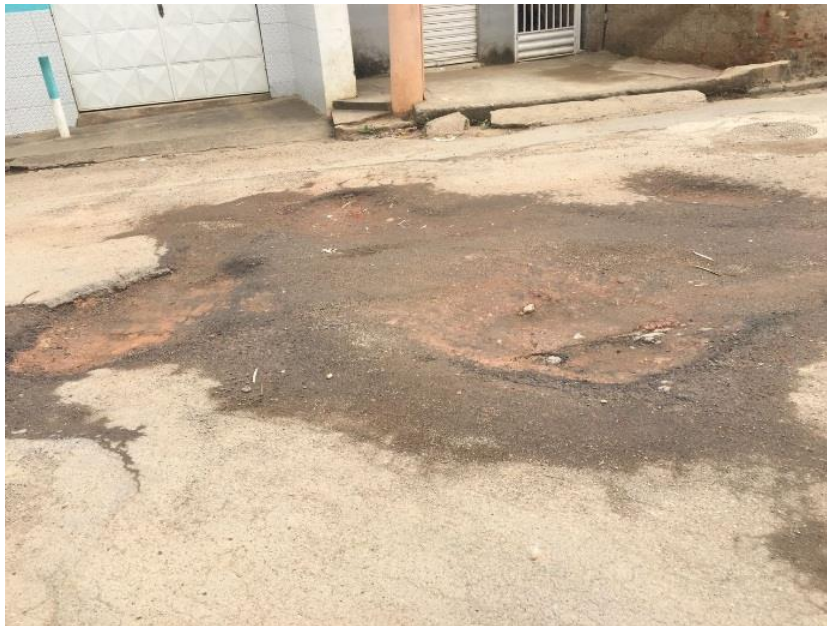
Figura 11. Panela atingindo a base comprometida com barro devido à água da chuva.

Panela localizada no início da rua Francisco Ciríaco de Carvalho, dificultando locomoção entre os veículos e pessoas, podendo ocasionar em acidentes graves devido a intensidade do buraco e o barro acumulado deixando o pavimento escorregadio.

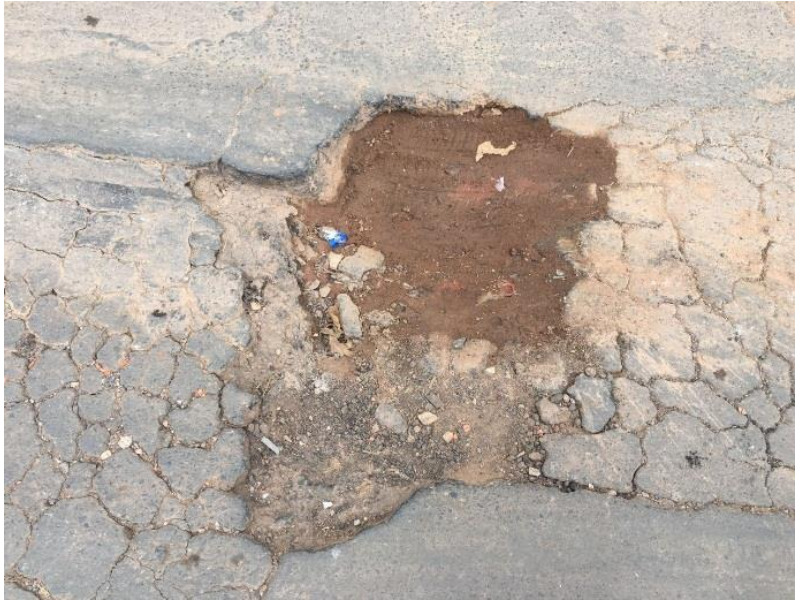
Figura 12. Panela atingindo a base com trincas de jacaré em volta.

Esta panela apresenta um defeito decorrente da técnica de remendo não executada de forma correta, gerando uma patologia ainda maior, sendo a base comprometida e trincas de jacaré em volta.

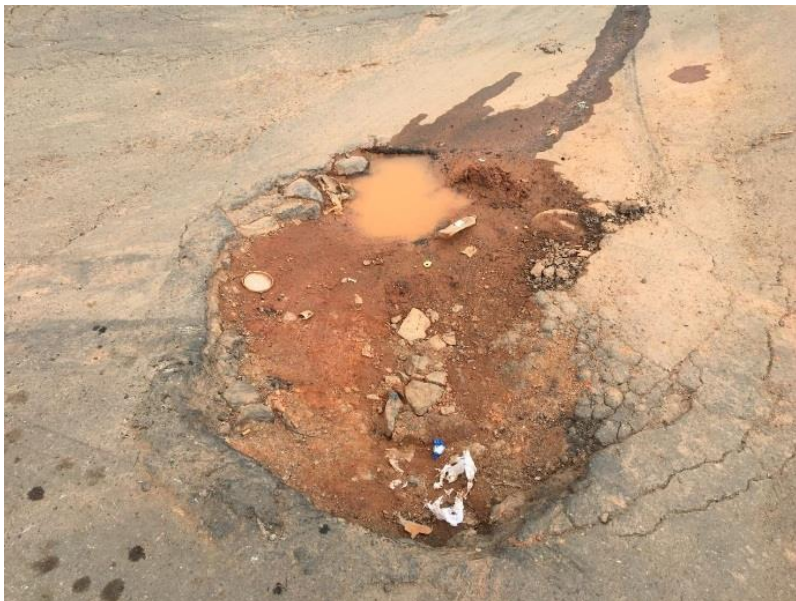
Figura 13. Panela com água.

Panela com acúmulo de água e lixo pode trazer perigo aos moradores, sendo alvo de mosquitos e também prejudicar moradores que circulam pela rua e são atingidos por essa água devido a velocidade dos veículos.

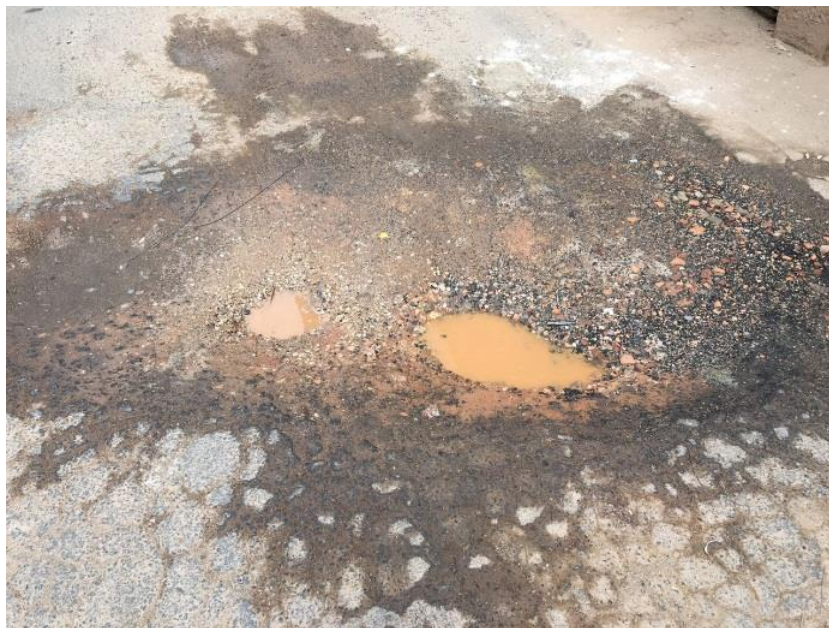
Figura 14. Panela com água.

Principais causas: trincas de fadiga (processo que ocorre devido ao acúmulo das solicitações do tráfego ao longo do tempo); desintegração localizada na superfície do pavimento; deficiência na compactação; umidade excessiva em camadas de solo; falha na imprimção (CNT).
