**ANÁLISE DAS TÉCNICAS DE IMPERMEABILIZAÇÃO APLICADAS EM  
EDIFICAÇÕES – ESTUDO DE CASO DE UMA EDIFICAÇÃO RESIDENCIAL NO  
MUNICÍPIO DE JOÃO MONLEVADE.**

Projeto do Trabalho de Conclusão de Curso,  
apresentado para obtenção do grau de bacharel  
em Engenheiro Civil no curso de Engenharia  
Civil, da Faculdade Doctum de João Monlevade.

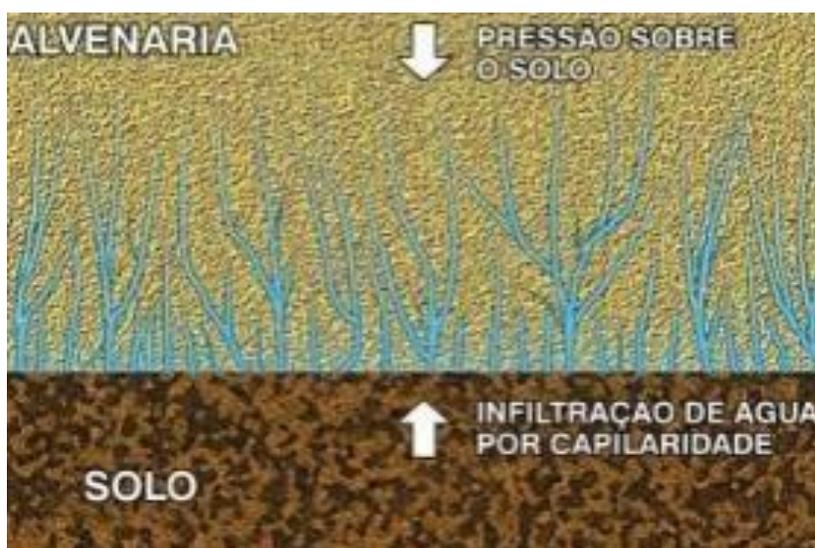
Figura 1 – Infiltração por capilaridade

- a) Infiltração por capilaridade (Figura 1): A água existente no solo pode subir pelas paredes até quase 1 metro (Figura 2), danificando a alvenaria, revestimentos e pintura, pois provoca a desagregação do reboco, o descascamento da pintura e o surgimento de manchas e mofo. Não adianta pintar por cima porque a umidade logo volta. Por isso, há alguns anos, quando não havia impermeabilizantes, as edificações eram providas de porões, cuja finalidade principal era a de confinar a umidade proveniente do solo, impedindo-a de atingir o interior das habitações.

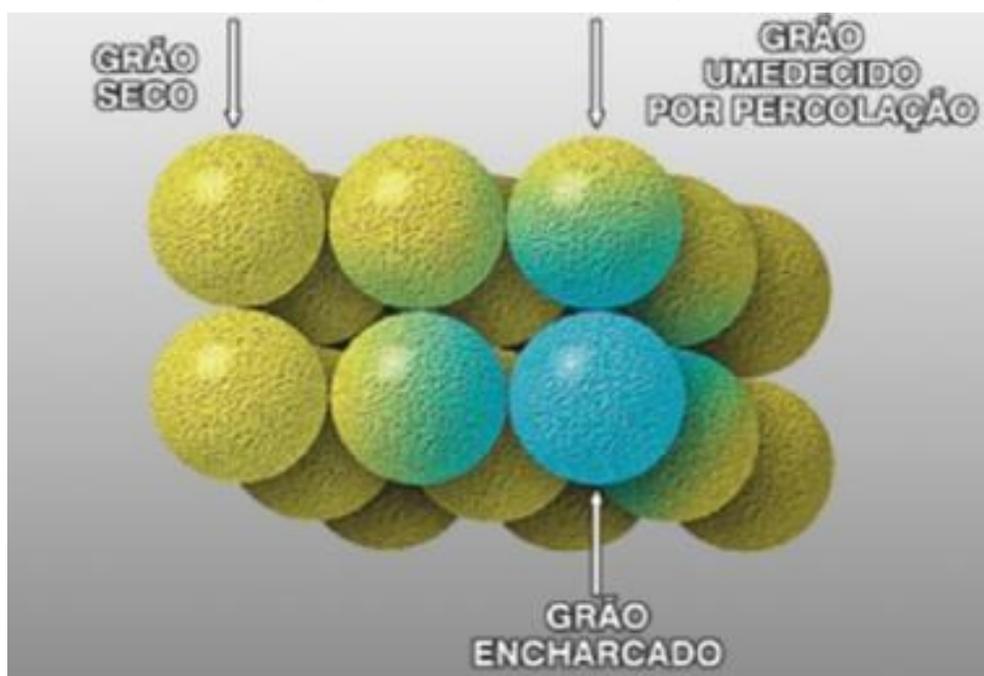
Figura 3 – Infiltração por percolação

- b) Infiltração por percolação: chama-se percolação a passagem de água através de um corpo por transmissão de grão a grão (Figura 3). No caso da alvenaria, a água encharca um grão, que por sua vez vai encharcar o grão seguinte, até atravessar toda a parede (Figura 4).

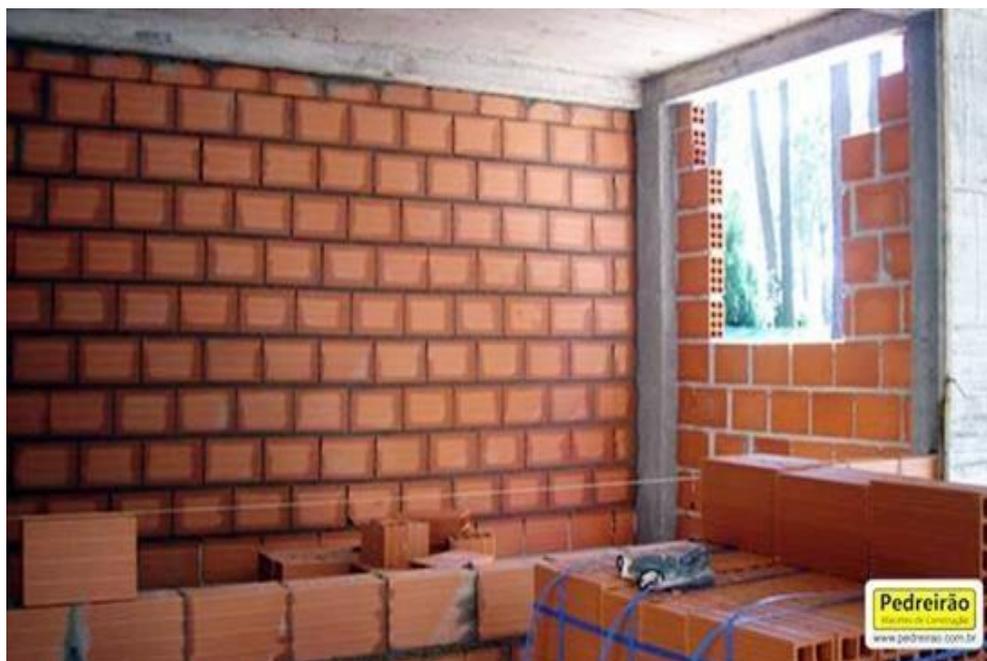
Figura 5 – Umidade de Construção

aparecimento de manchas de umidade ou condensações, podem ser causadas pelo fato de a condutibilidade térmica das matérias alterar em função do respectivo teor de água (Figura 5). “Duma forma geral as anomalias devidas a este tipo de umidades cessam ao fim de um período mais ou menos curto, o que é função das características e do tipo de utilização do edifício em causa e da região climática em que se insere.” (HENRIQUES, 1994, p.3)

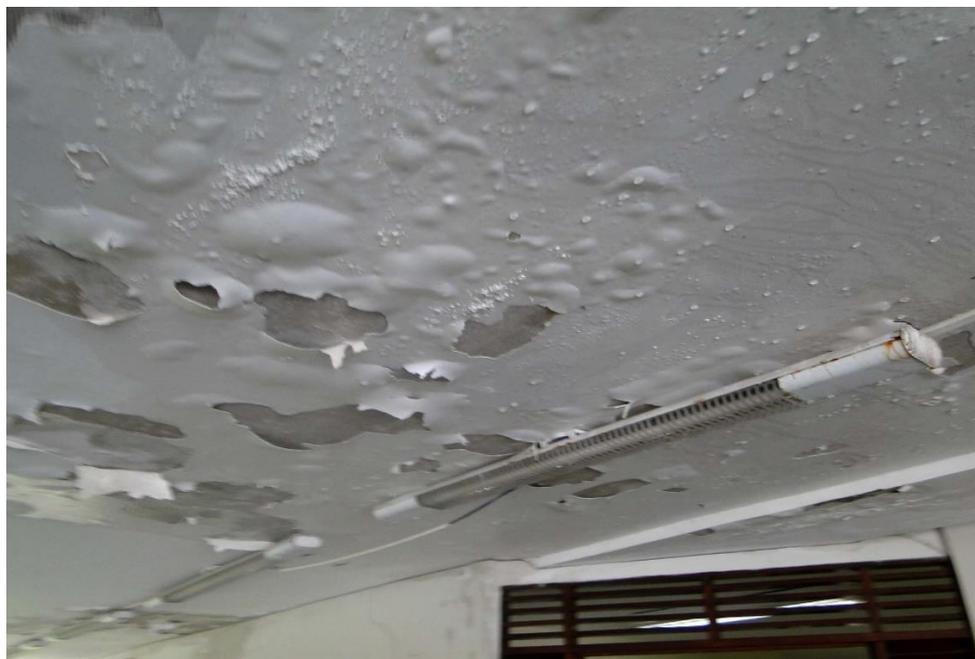
Figura 7 – Goteiras e manchas no teto

Goteiras e manchas são as patologias mais comuns decorrentes da infiltração e podem, na maioria das vezes, são sanadas através da impermeabilização (Figura 7).

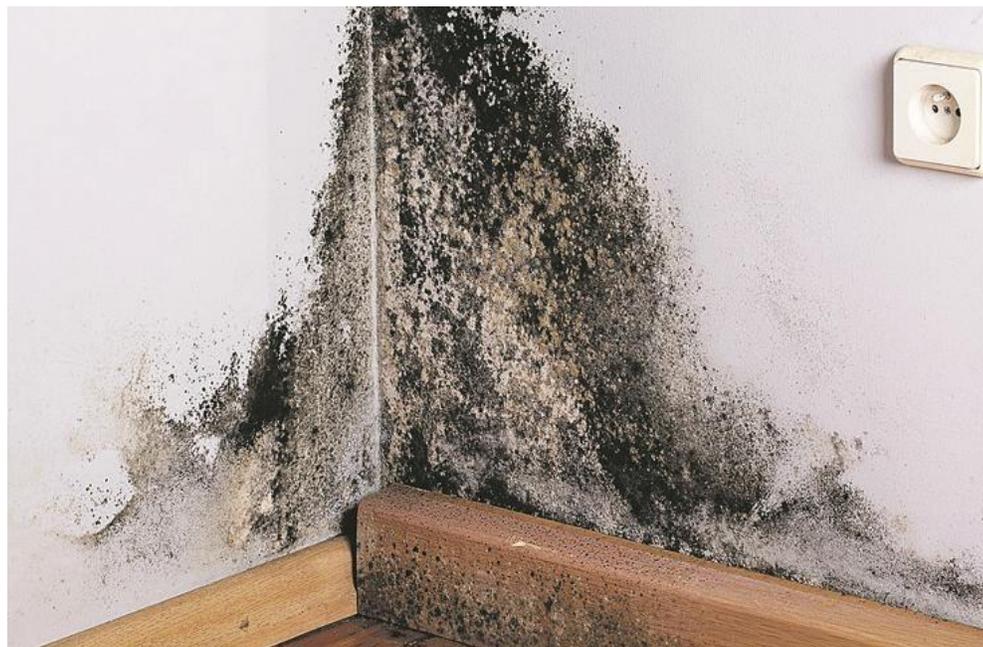
Figura 8 – Mofo e apodrecimento na parede

O mofo e o bolor são fungos que se desenvolvem e proliferam-se em ambientes quentes e úmidos, ausentes de ventilação. Nas alvenarias os danos causados por esses fungos que ali aderem, é o escurecimento das superfícies e, o desagregamento do mesmo com o decorrer do tempo (Figura 8). O mofo e o bolor são difíceis de serem retirados, em especial quando se expande na superfície. Uma vez que você tenha dado fim ao bolor e ao mofo em suas paredes, é necessário evitar que eles voltem, o que se obtém com impermeabilizações corretas e com ventilação do ambiente, que secam as superfícies e removem os esporos (sementes). (VERÇOZA, 1987).

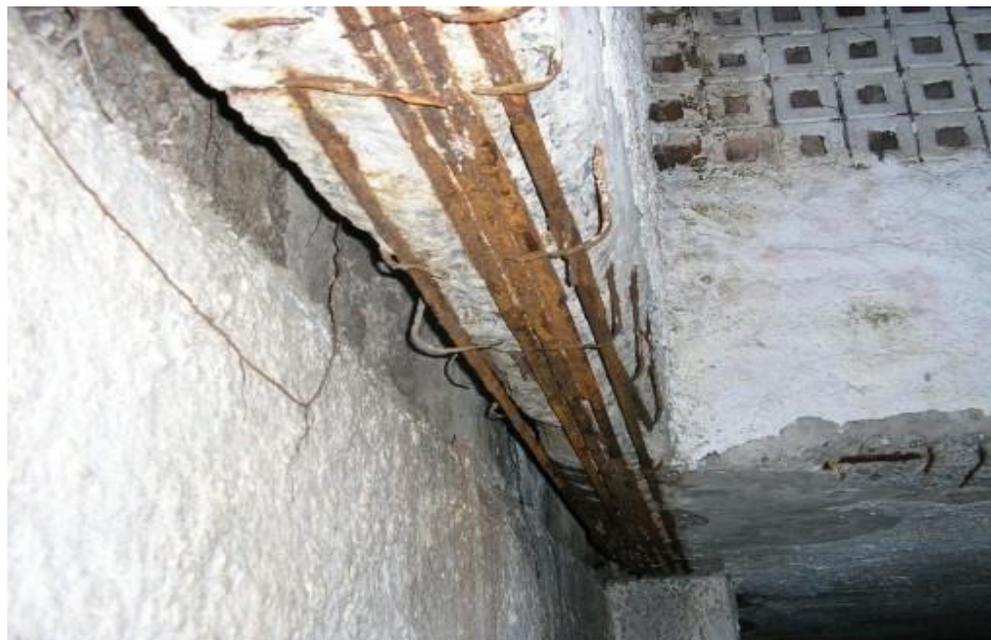
Figura 9 – Oxidação das armaduras

É o nome dado a oxidação do ferro e do aço. A ferrugem é um sal de pouca aderência e aspecto ruim que possui o volume maior do que o material que lhe deu origem. A umidade é o gatilho para o início do processo de ferrugem, por este motivo, é importante que se tenha sempre um concreto impermeável para que a água não alcance as armaduras, pois, além de causar a destruição do ferro, a expansão resultante da formação da ferrugem faz com que o concreto se rompa (SCHÖNARDIE, 2009).

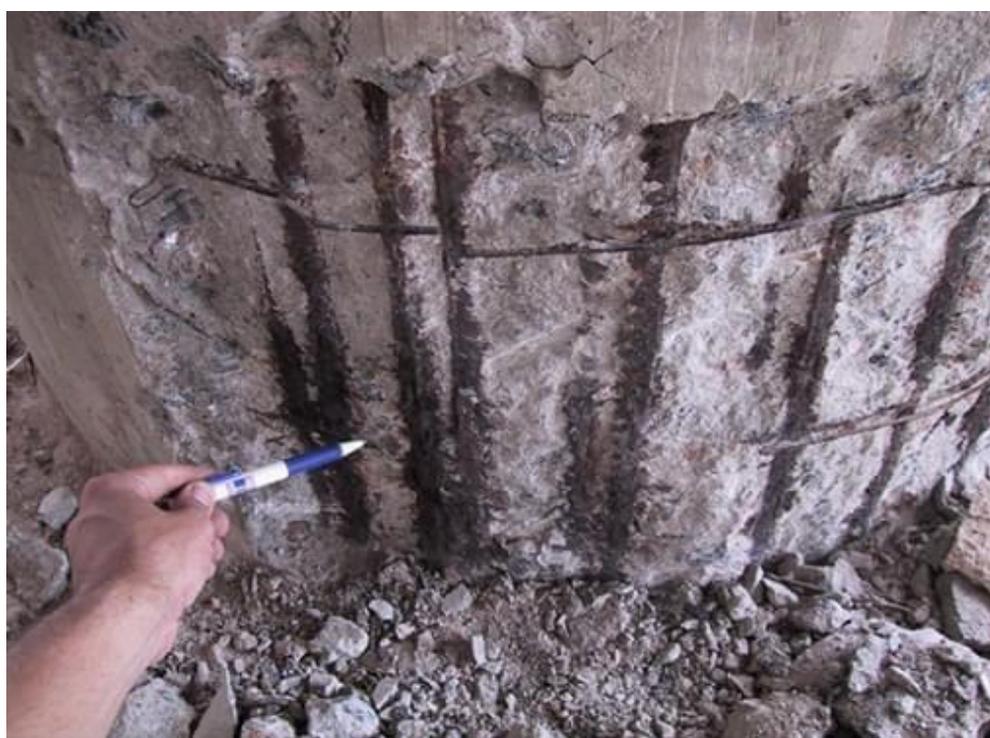
Figura 10 – Carbonatação do concreto

das estruturas de concreto armado, certamente sua vida útil será bastante comprometida (POSSAN, 2010). E por se tratar de um fenômeno que ocorre de forma generalizada, as estruturas podem sofrer grandes problemas na estabilidade global e também em termos da extensão geral dos danos, consoante o desenvolvimento continuado dos processos corrosivos das armaduras. Dessa forma, torna-se muito importante garantir a qualidade e desempenho do concreto de cobertura, pois é nesta região que ocorre todo processo da carbonatação (Figura 10).

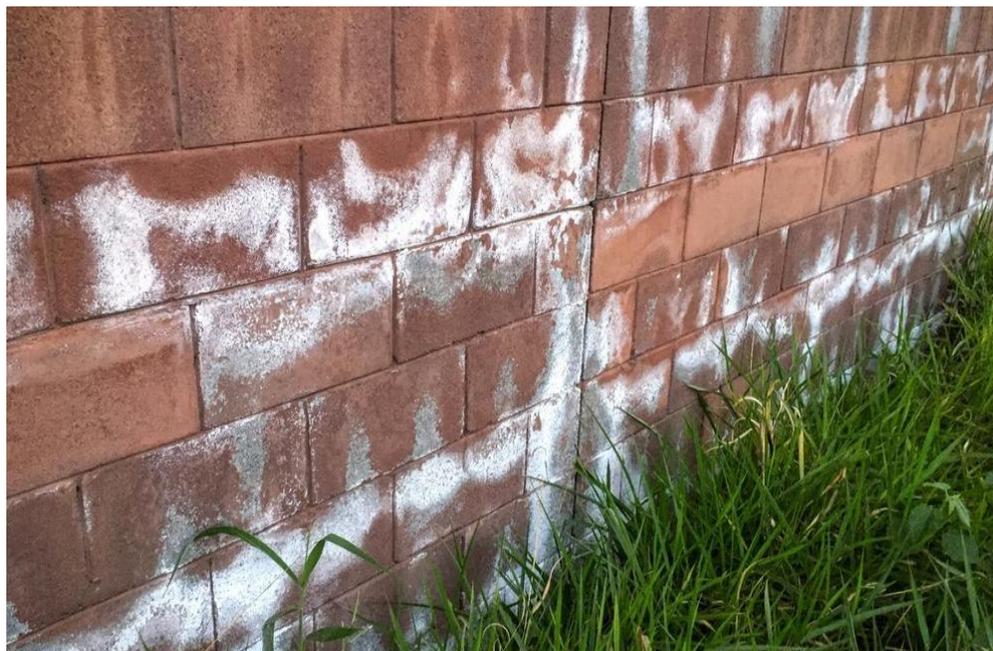
Figura 11 - Eflorescências nas alvenarias de blocos cerâmicos

“A eflorescência é decorrente de depósitos salinos principalmente de sais de metais alcalinos (sódio e potássio) e alcalinos-terrosos (cálcio e magnésio) na superfície de alvenarias, provenientes da migração de sais solúveis presentes nos materiais e/ou componentes da alvenaria” (BAUER, 2008, p. 921).

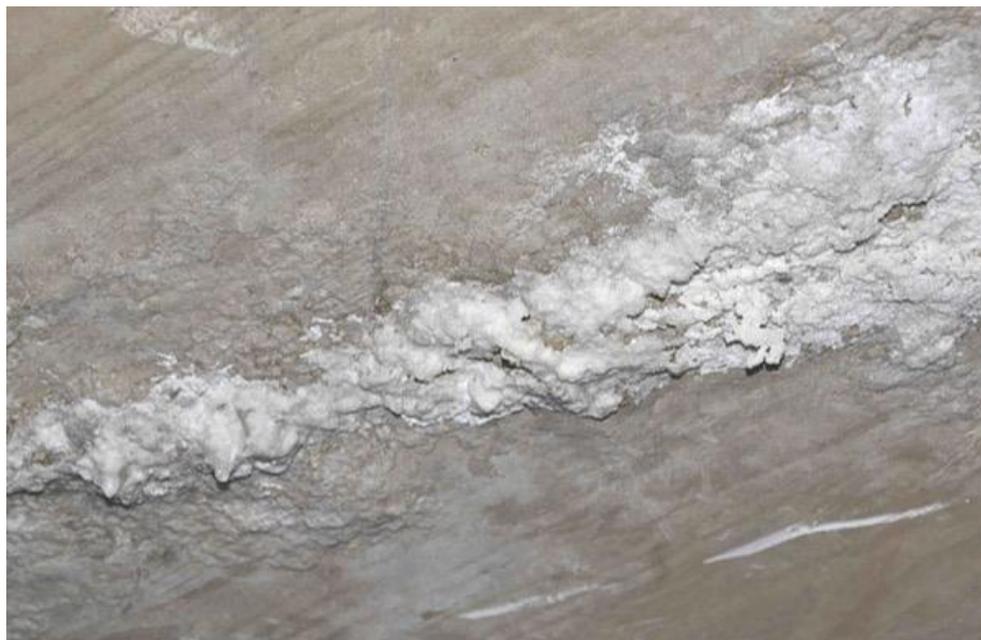
Figura 12: Criptoflorescências em alvenaria de concreto

São formações de sais semelhantes à eflorescência, formadas pelo mesmo mecanismo de formação das eflorescências, o que as diferem é o fato de que as criptoflorescências se caracterizam por grandes cristais que são formados no interior da parede ou estrutura (Figura 12). Sendo o sulfato o maior responsável pela formação de criptoflorescências devido a sua propriedade expansiva. Tal manifestação é responsável pelo aparecimento de rachaduras, desagregação de materiais e deslocamento de paredes (SCHÖNARDIE, 2009).

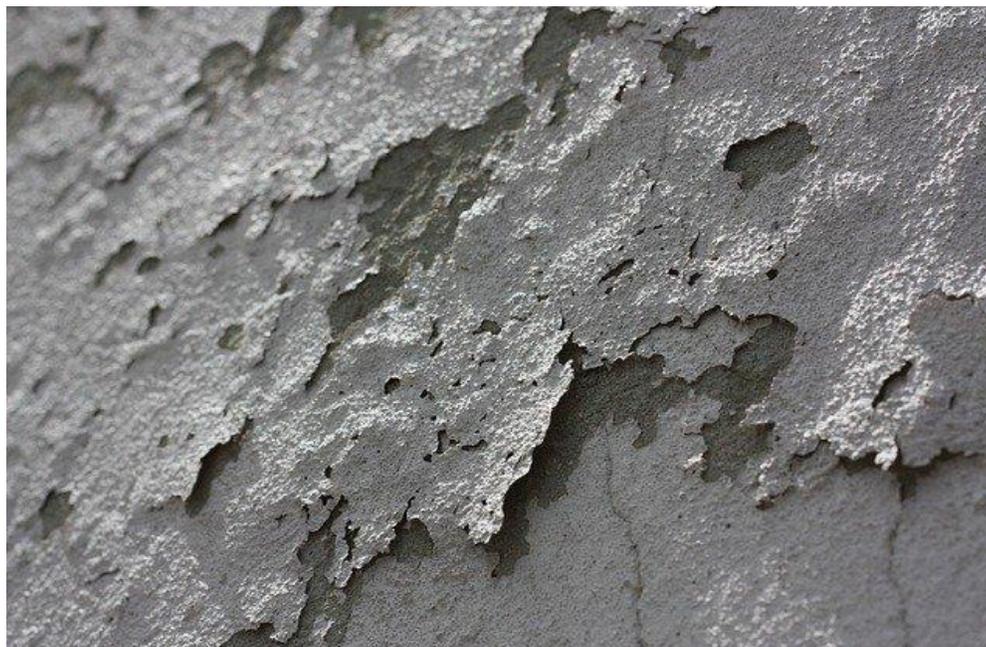
Figura 13 – Desagregamento da pintura

Em decorrência da ação da água o reboco, os revestimentos e até mesmo a pintura podem desprender-se da estrutura, ocorrendo o desagregamento de elementos, causando danos à edificação (Figura 13).

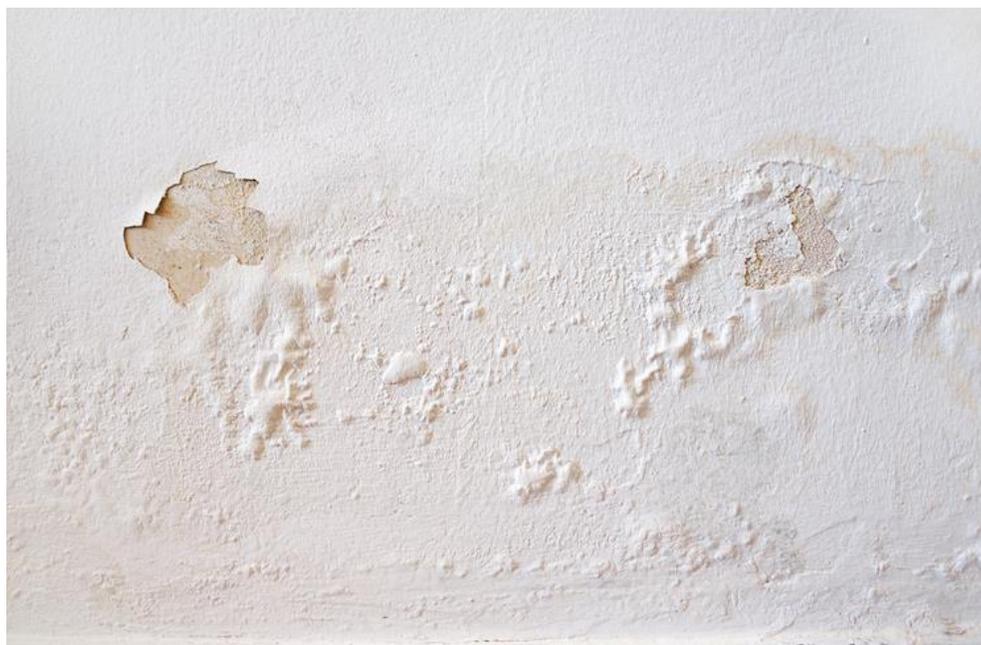
Figura 14 – Saponificação na superfície da parede

Consiste no aparecimento de manchas nas superfícies pintadas, provocando o descolamento ou a total degradação das pinturas (Figura 14). Ocorre principalmente nas pinturas realizadas com tintas do tipo PVA, que apresentam menor resistência.

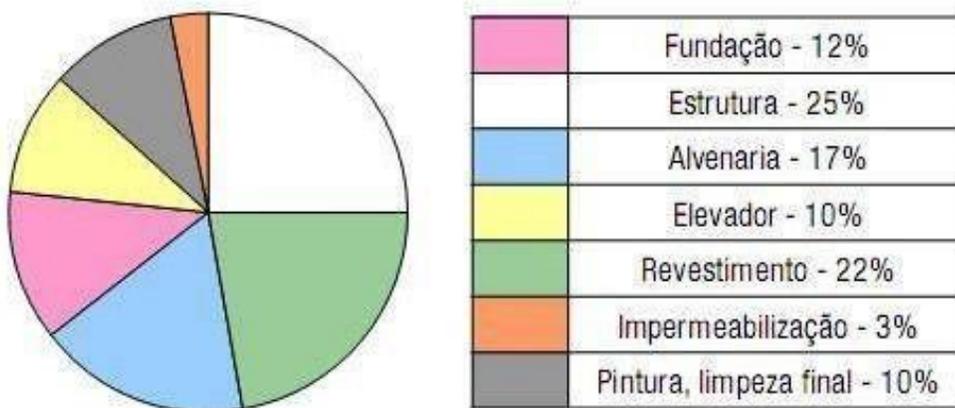
Figura 15 – Pintura da cobertura comprometida

O custo da implantação de um sistema de impermeabilização em uma edificação, conforme se observa na Figura 15, gira em torno de 3% do custo total da obra.

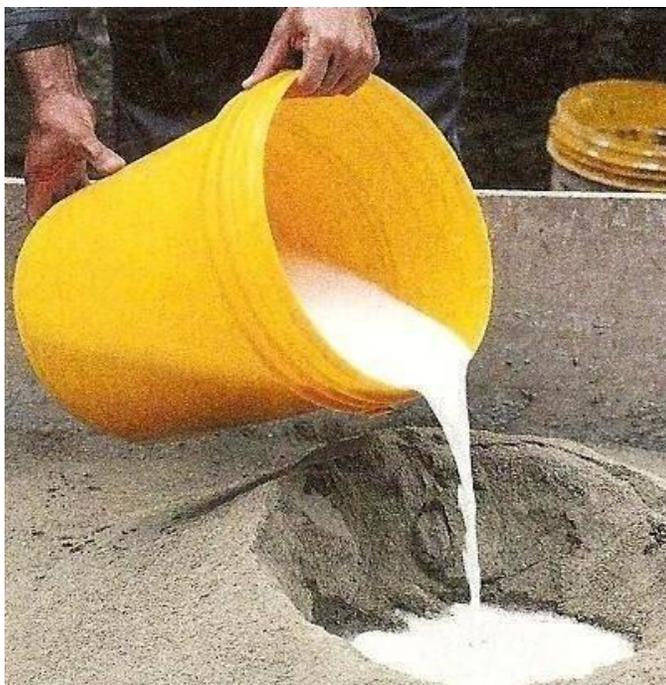
Figura 16 – Preparação de argamassa com aditivo hidrófugo

A principal vantagem desse sistema é a facilidade de aplicação e desvantagem é que deve ser aplicado em conjunto com outro sistema impermeabilizante, assim garante-se a estanqueidade, pois esse sistema é muito suscetível a movimentações dos elementos.

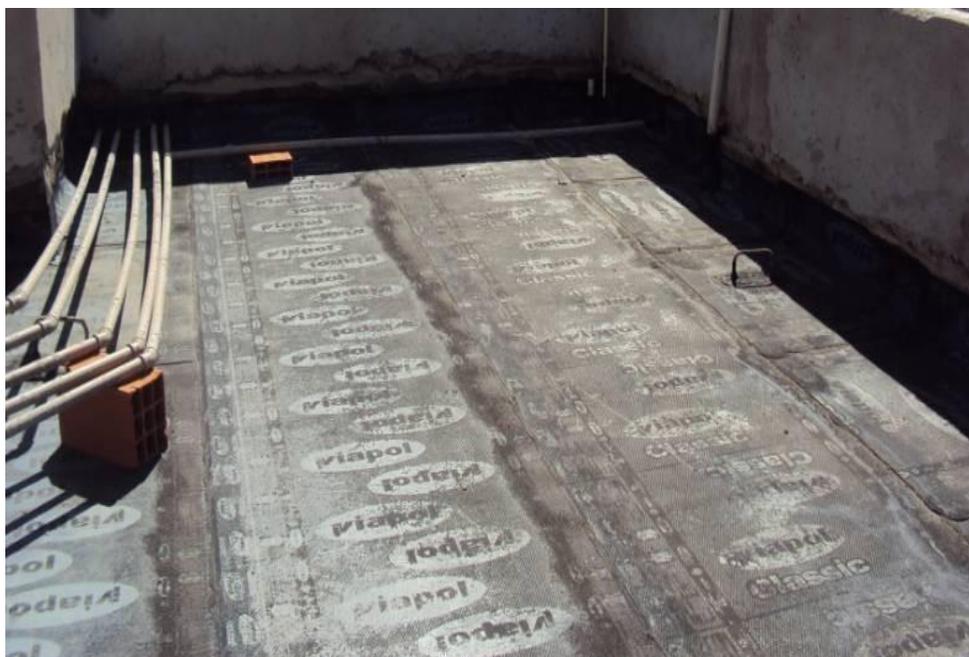
Figura 17 – Manta asfáltica já aplicada

Para VEDACIT (2007) a perfeita execução dos serviços, o substrato deve estar seco e livre de sujidades, regularizado com argamassa de cimento e areia, com caimento mínimo de 1% para os ralos, e os cantos vivos e arestas devem ser convenientemente arredondados.

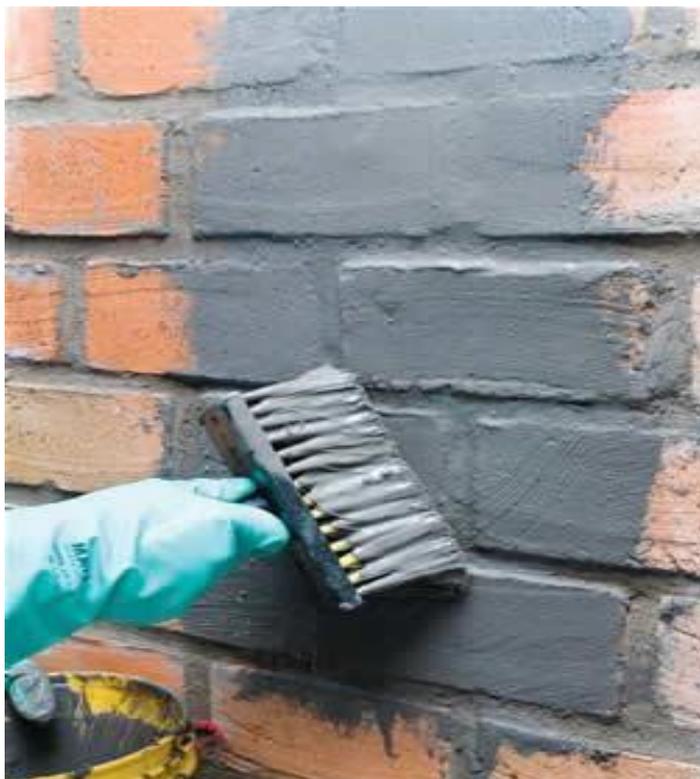
Figura 18 – Aplicação de cristalizante na forma de pintura

O segundo tipo são os cristalizantes líquidos à base de silicatos e resinas que injetados e, por efeito de cristalização, preenchem a porosidade das alvenarias de tijolos maciços, bloqueando a umidade ascendente (VIAPOL, 2008).

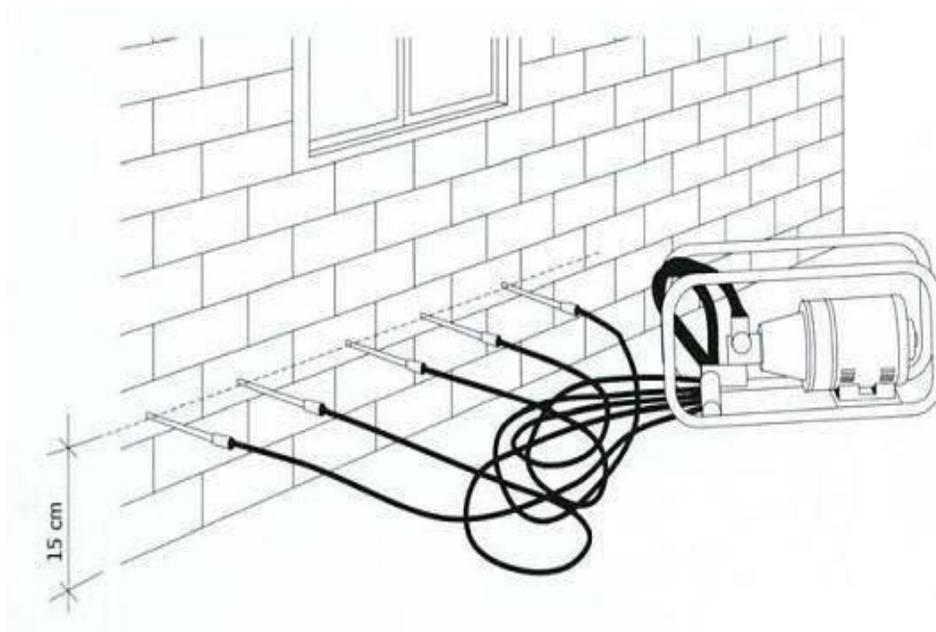
Figura 19 – Injeção de cristalizantes em parede com umidade ascendente

A Figura 19 apresenta o modo de aplicação dos agentes cristalizantes. Para a aplicação, deve-se retirar todo o reboco da área a tratar, desde o piso até a altura de 1 m executam-se duas linhas de furos intercaladas entre si, sendo a primeira a 15 cm do piso e a segunda a 20 cm. Os furos devem ser com uma inclinação de 45° e estar saturados com água para a aplicação do produto. Aplica-se o produto por gravidade, sem necessidade de pressão e, sim, de saturação (ABATTE, 2003).

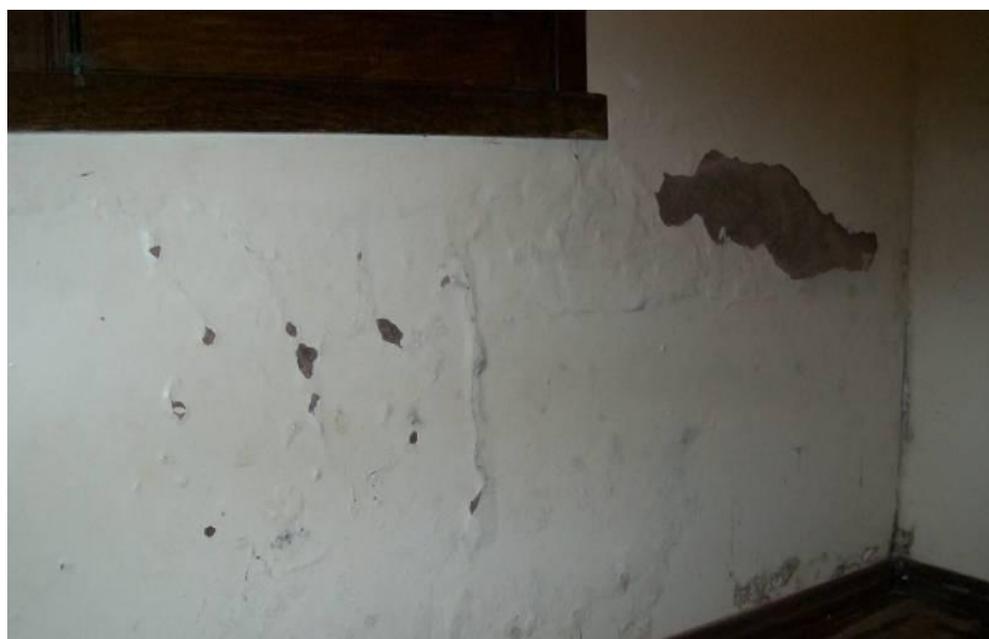
Figura 21 – Patologia na parede com revestimento em reboco e pintura

As Figuras 21 a 25 apresentam as paredes da residência objeto deste estudo, com as manifestações patológicas:

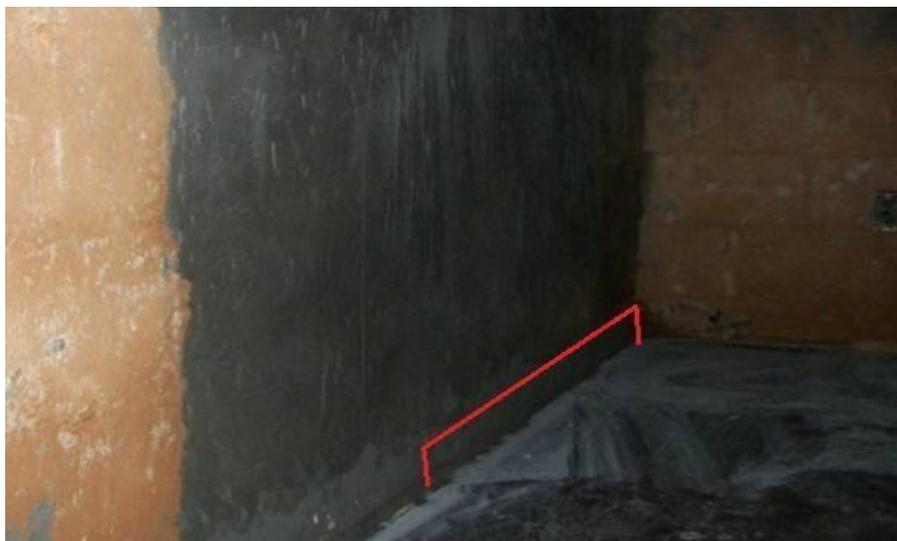
Figura 26 – Parede sendo impermeabilizada

A seguir algumas fotos da execução do serviço e do serviço finalizado.

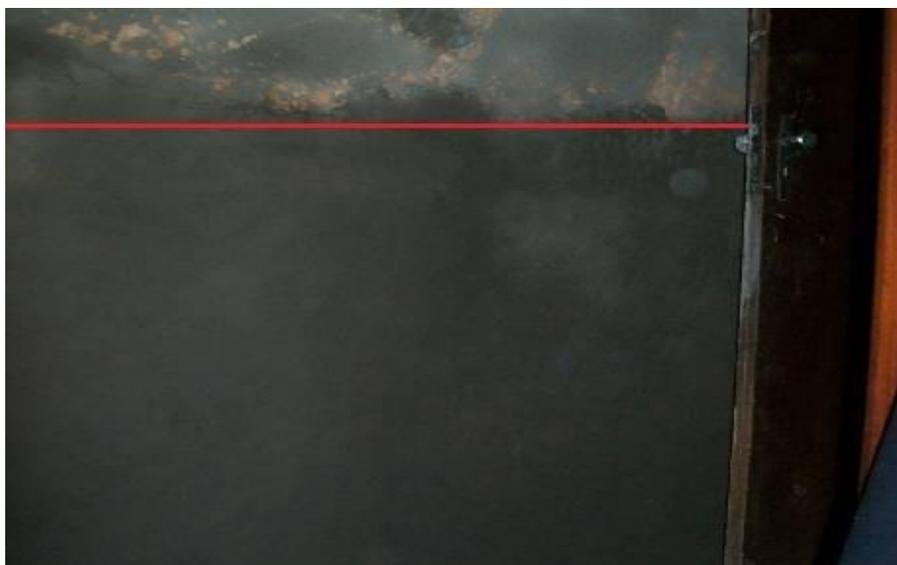
Figura 27– Parede sendo impermeabilizada

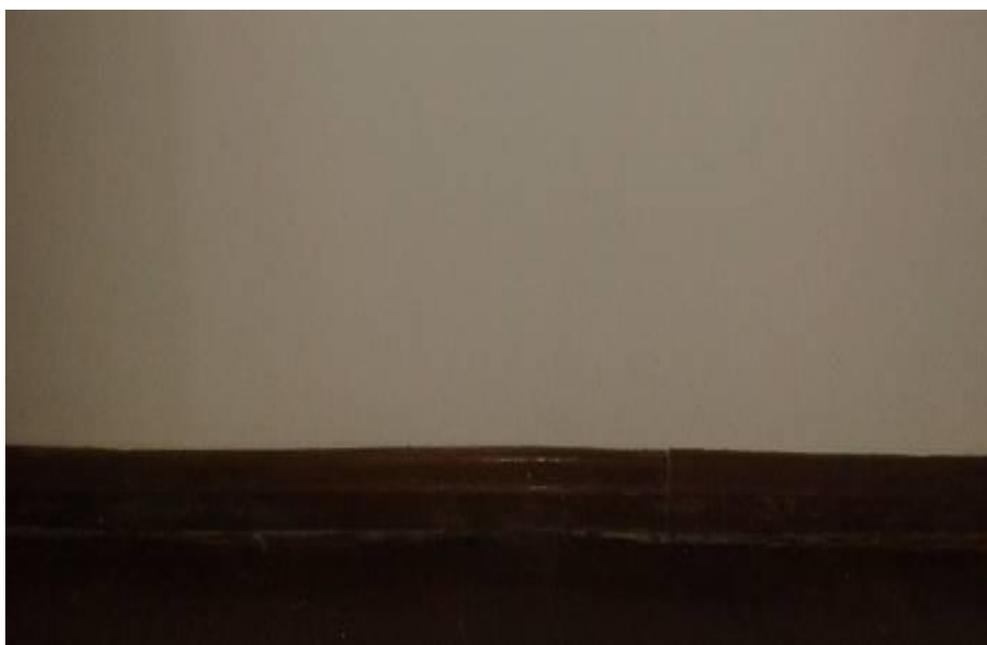
Figura 29 – Parede recuperada

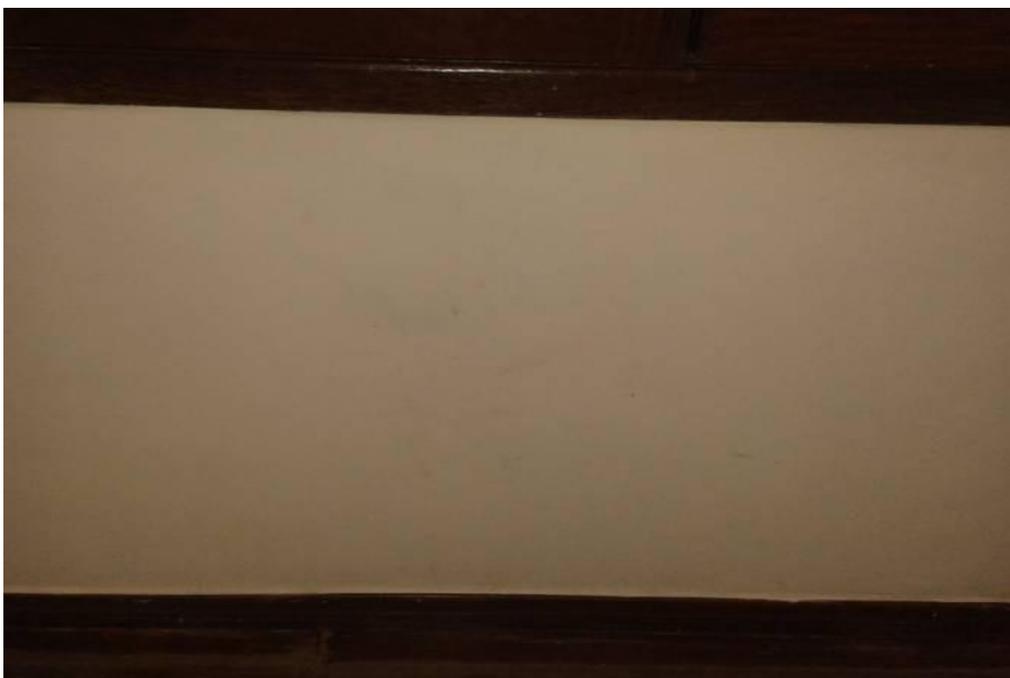
Figura 31 – Parede recuperada

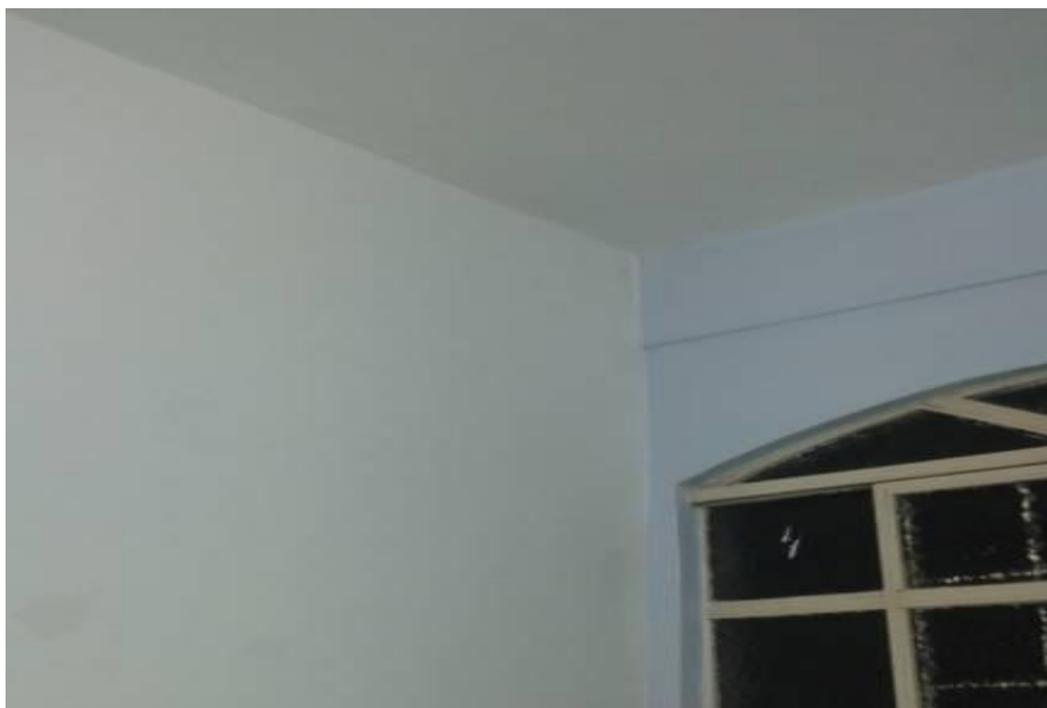
Figura 33 – Parede recuperada

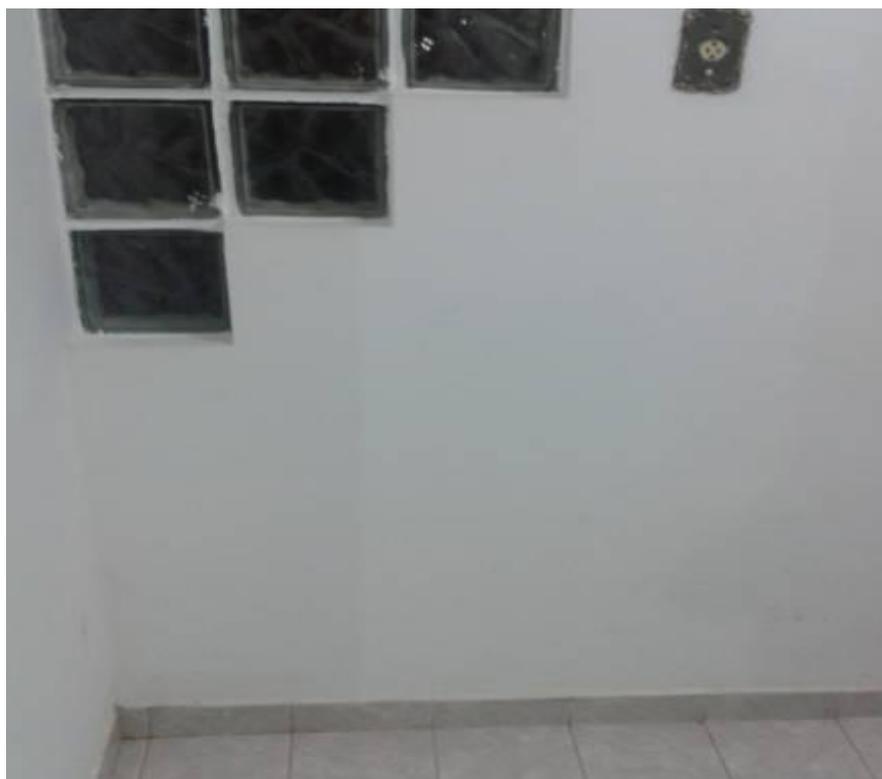
Figura 35 – Parede recuperada
