ANÁLISE DE PATOLOGIAS NA RODOVIA MG/116 ALTURA DO KM 514

Trabalho de Conclusão de Curso apresentado ao Curso de Engenharia Civil das Faculdades Doctum de Caratinga, como requisito parcial à obtenção do título de Bacharelado em Engenharia Civil.

Área de Concentração: Estradas

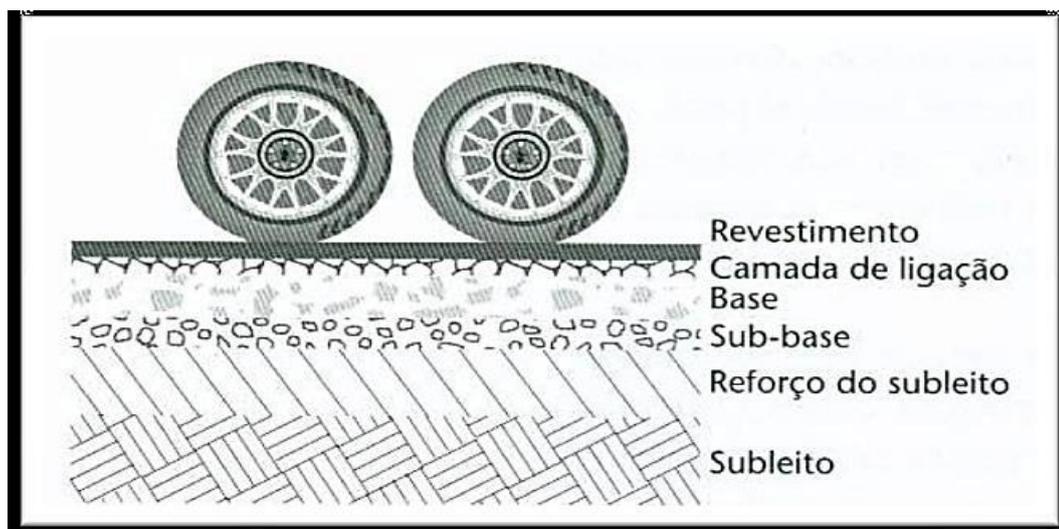
Figura 1 - Pavimento flexível

Segundo o DNER (2009) a formação de um pavimento flexível é feita através de uma camada granular na base servindo de fundação e nela é aplicado uma camada de revestimento asfáltico, todos os esforços aplicados sobre o pavimento são dissipados por todas as suas camadas que trabalham em conjunto. A Figura 1 ilustra um pavimento flexível.

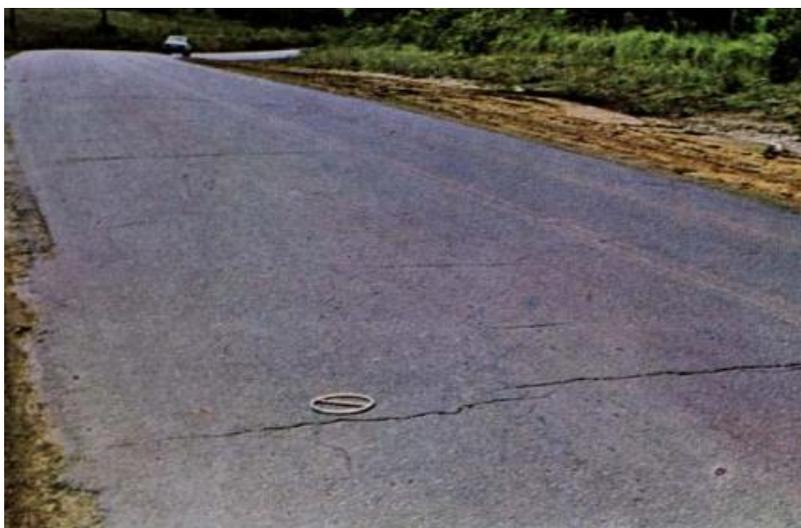
Figura 2 - Trinca Isolada - Transversal

Trinca isolada em direção perpendicular ao eixo da via como mostra a Figura 2. A trinca pode ser considerada curta se a extensão for menor que 100 cm. Quando a extensão for superior a 100 cm, denomina-se trinca transversal longa. É um defeito funcional (grandes trincamentos causam irregularidade) e estrutural (enfraquecem o revestimento do pavimento. (DNIT 005/2003).

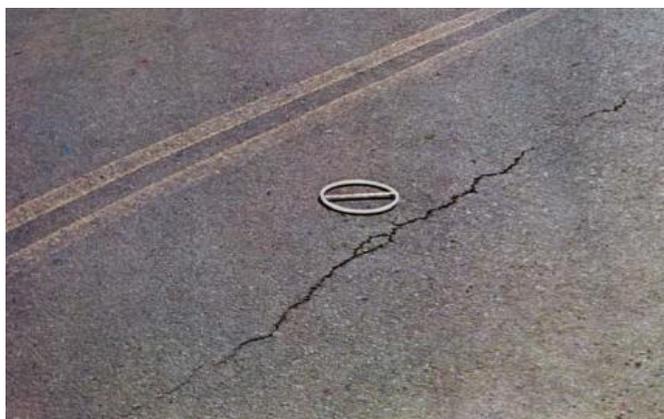
Figura 3 - Trinca Isolada - Longitudinal

Trinca isolada em direção paralela ao eixo da via como mostra na Figura 3. A trinca pode ser considerada curta se a extensão for menor que 100 cm. Quando a extensão for superior a 100 cm, denomina-se trinca longitudinal longa. Defeito

funcional (grandes trincamentos causam irregularidade) e estrutural (enfraquecem o revestimento do pavimento. (DNIT 005/2003).

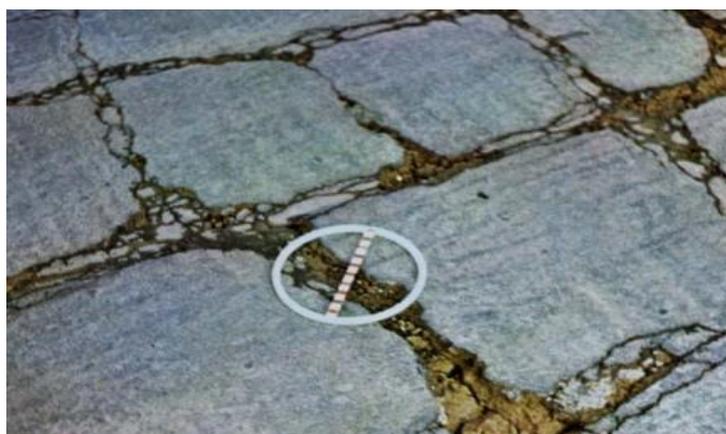
Figura 4 - Trinca Interligada – Tipo Bloco

Trinca tipo bloco é definido como um grupo de trincas interligadas possuindo aparência de blocos com lados bem definidos conforme a Figura 4, a mesma pode apresentar ou não, erosão acentuada nas bordas (DNIT 005/2003).

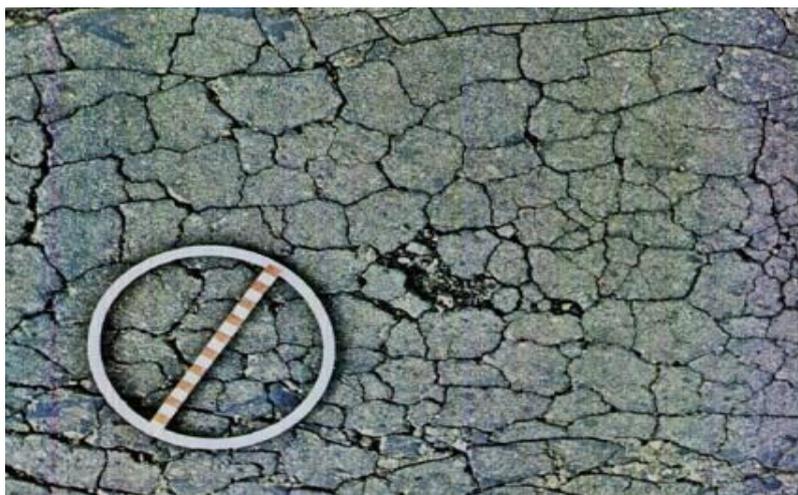
Figura 5 - Trinca Isolada – Tipo “Jacaré”

São trincas interligadas (Figura 5) que se caracterizam por formarem ângulos agudos sendo a menor aresta menor que 30 cm. Inicialmente tem-se uma série de trincas isoladas. São reflexo de um estágio avançado de fadiga, a partir desse ponto,

se não for executado correções, muitas panelas passarão a surgir no pavimento. Quando o defeito chega a esse ponto o pavimento passa a ter baixa capacidade de distribuição de esforços e elevadas deflexões. Quando muito precoce, pode indicar falhas construtivas como oxidação do CAP, ou tráfego além do considerado em projeto. DNIT 005/2003).

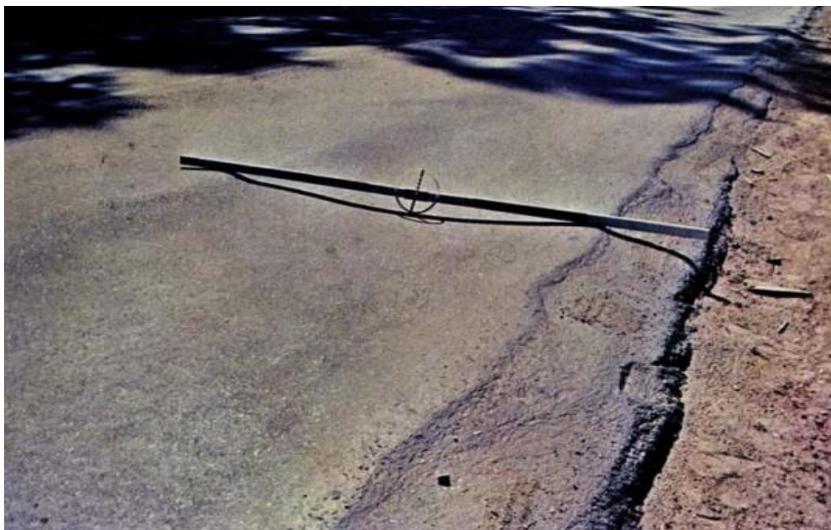
Figura 6 - Afundamento de Trilha de Roda

Este tipo de afundamento ocorre quando não há ocorrência simultânea de elevação ao lado do afundamento. As possíveis causas podem ser a densificação de uma ou mais camadas do pavimento em função do tráfego severo e/ou compactação insuficiente das camadas, sendo comum sobre bueiros e em encontros de pontes. Quando o afundamento tem um comprimento inferior a 6m é considerado um afundamento por consolidação local, caso se mantenha por uma extensão superior a 6m é considerado afundamento de consolidação da trilha de roda como é mostrado na Figura 6.

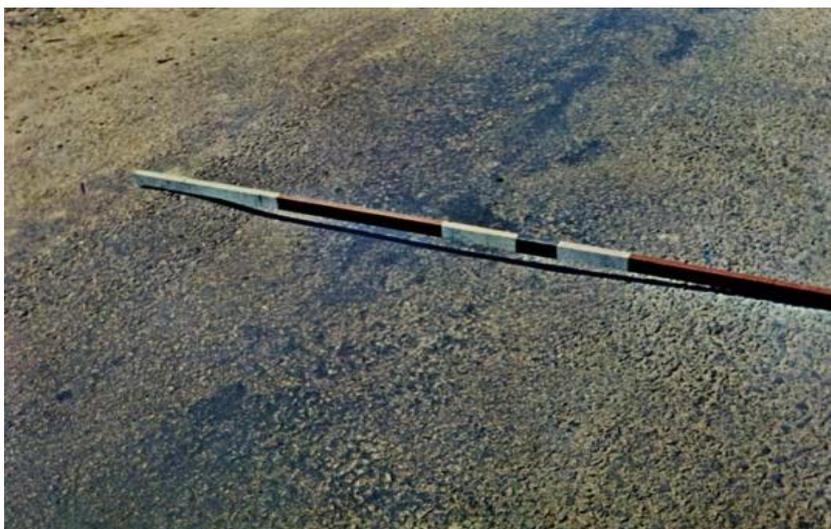
Figura 7 - Afundamento Local

Caracterizada por apresentar uma depressão da superfície do pavimento seguida por compensação volumétrica lateral em um local da pista de uma área menor ou igual 6m denomina-se afundamento local conforme a Figura 7 (DNIT 005/2003).

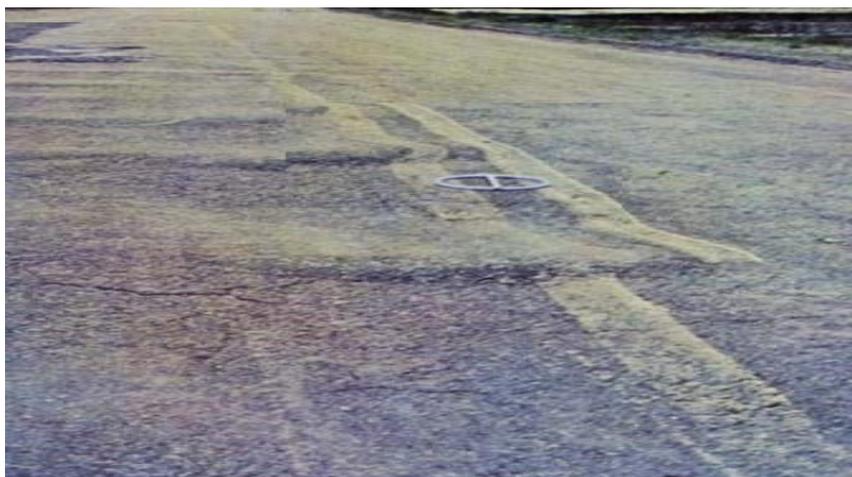
Figura 8 - Ondulações

São ocorrências de deformações transversais, perpendiculares ao eixo estradal, que agrupadas, causam ondulações na superfície do pavimento (Figura 8). As principais causas são a compactação inadequada das camadas do pavimento ou acabamento deficiente, a sobrecarga provocada pelo tráfego ou ainda tráfego com alternância de direção, como em cruzamentos e rotatórias. (DNIT 005/2003).

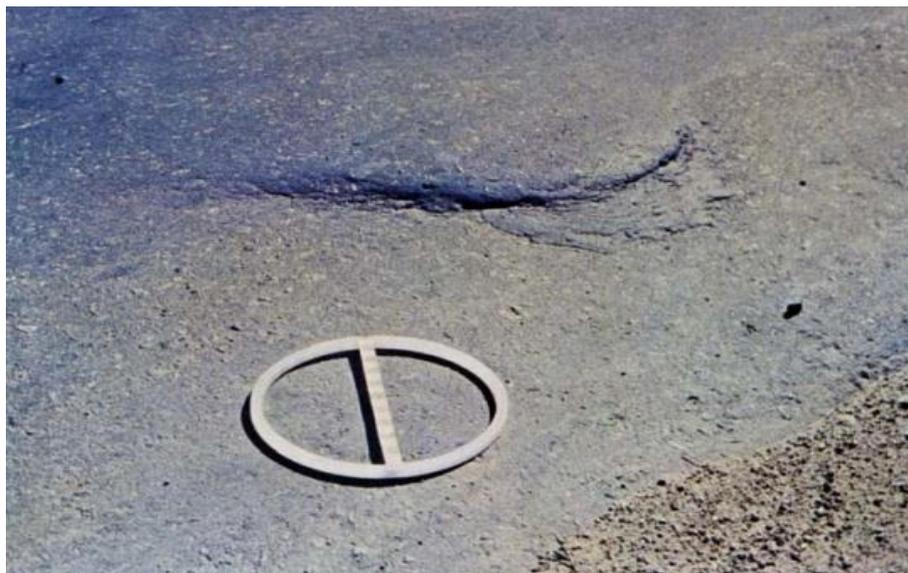
Figura 9 - Escorregamento

É caracterizado pelo deslocamento do revestimento asfáltico em relação a base com a formação de fendas em forma de meia lua (Figura 9). Ocorre em pavimentos submetidos a calor excessivo, o que provoca a fluência do CBUQ, (DNIT 005/2003).

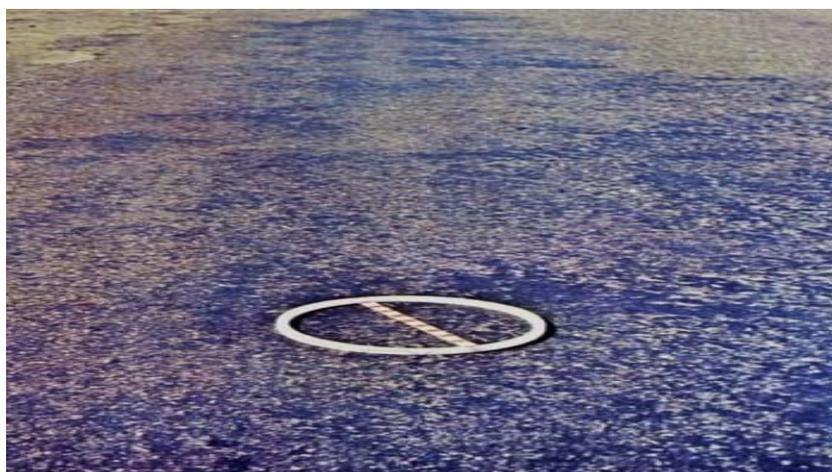
Figura 10 - Exsudação

Em dias quentes, um pavimento que sofreu exsudação parece molhado ao ser observado de longe, em função do reflexo da luz, ao se aproximar do ponto em questão se percebe o defeito, conforme Figura 10, (DNIT 005/2003).

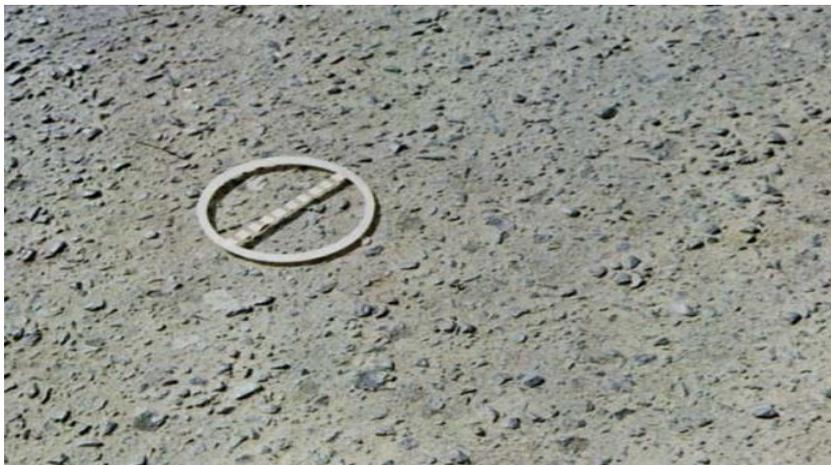
Figura 11 - Desgaste

É importante a atenção na preparação do material asfáltico para que o mesmo não fique poroso, fazendo que os agregados se soltem do material inicial. A porosidade

é uma das principais características para ocasionar o desgaste podendo observa na Figura 11 (DNIT 005/2003).

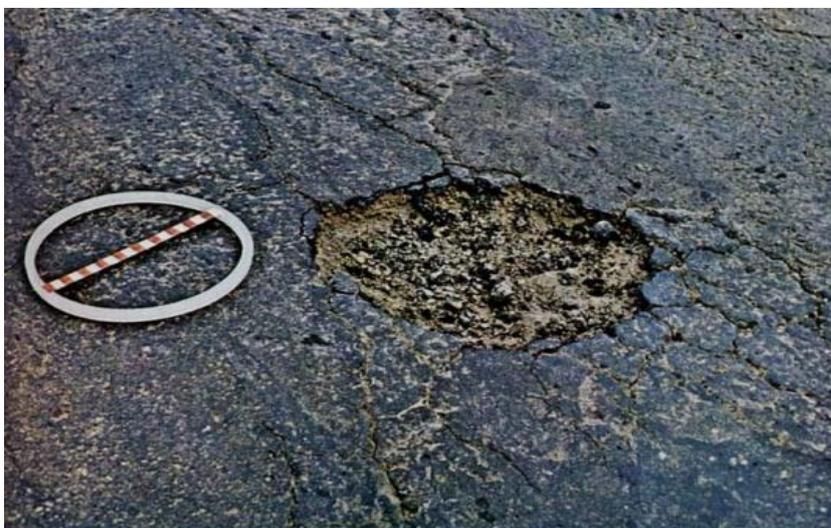
Figura 12 - Buraco ou “Panela”

Esta patologia pode ocorrer em diversas possibilidades, no geral elas surgem de uma fase evolutiva de outras patologias que não foram tratadas devidamente em época adequada, essa patologia pode ser causada por várias hipóteses como a falta de aderências entre as camadas superpostas, causando o deslocamento das camadas gerando cavidades no revestimento, podendo chegar a camadas inferiores do pavimento, provocando a desagregação dessas camadas, como mostra a Figura 12, (DNIT 005/2003).

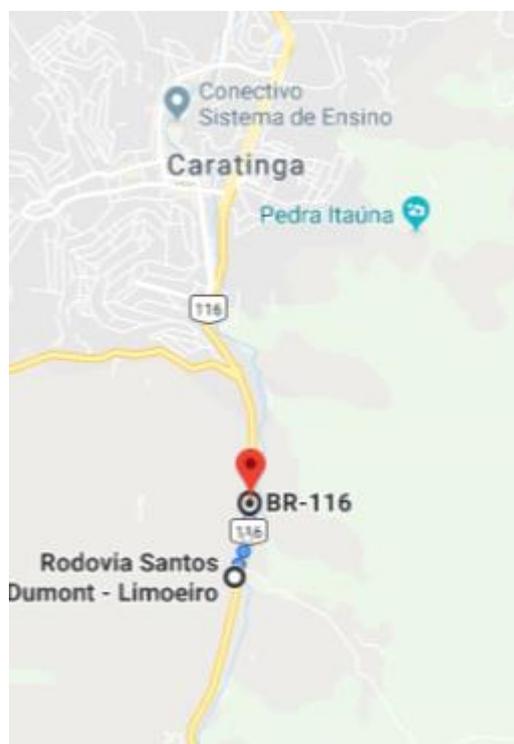
Figura 13 – Trecho em estudo

Este trabalho foi realizado na rodovia MG/116 altura do Km 14, por ser um trecho de pista dupla foi feito análise em ambos os lados da via. Foi utilizado a própria marcação do DNIT no trecho em estudo, a marcação foi medida para confirmação dos comprimentos de 20 metros para cada estação. As patologias encontradas na superfície do pavimento estavam dispostas em seis estações com um total de 120 metros.

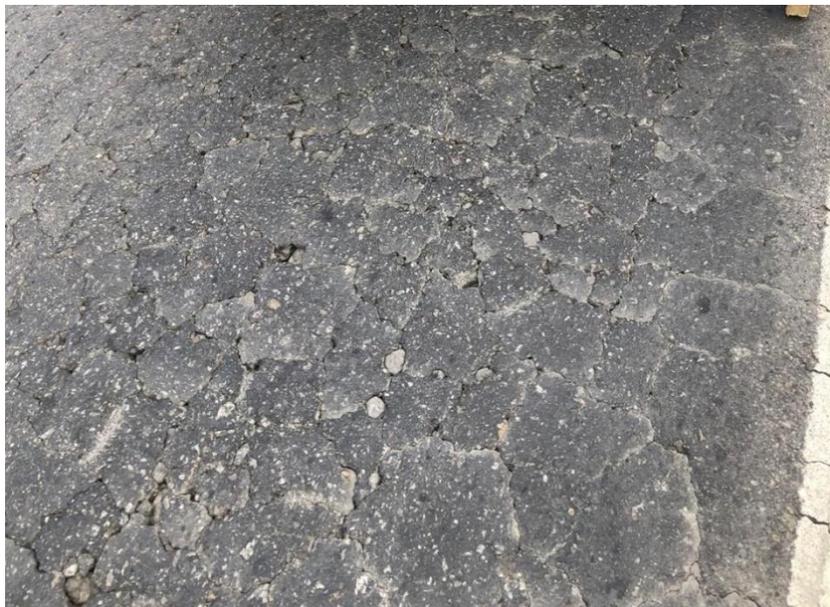
Figura 14 - Trinca tipo jacaré

Abaixo serão abordadas as imagens das patologias encontradas na rodovia em análise começando com a Figura 14, das trincas tipo jacaré

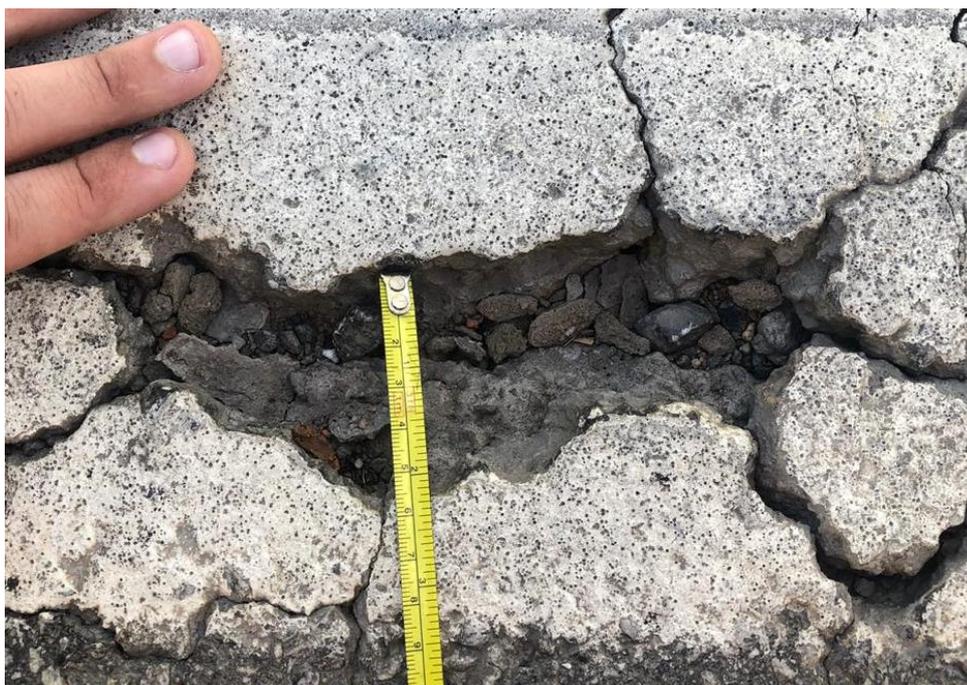
Figura 15 - Largura da trinca

A Figura 15, mostra a largura das trincas para classificar o tipo de trinca como abordado na revisão bibliográfica.
