**A INFLUÊNCIA DA ARQUITETURA NA CRIAÇÃO DE UM CENTRO
CULTURAL, NA CIDADE DE BOM JESUS DO GALHO-MG**

Projeto de Pesquisa apresentado ao curso de Arquitetura e Urbanismo da Faculdade Doctum de Caratinga, como requisito parcial para a obtenção do título de Bacharel em Arquitetura e Urbanismo.

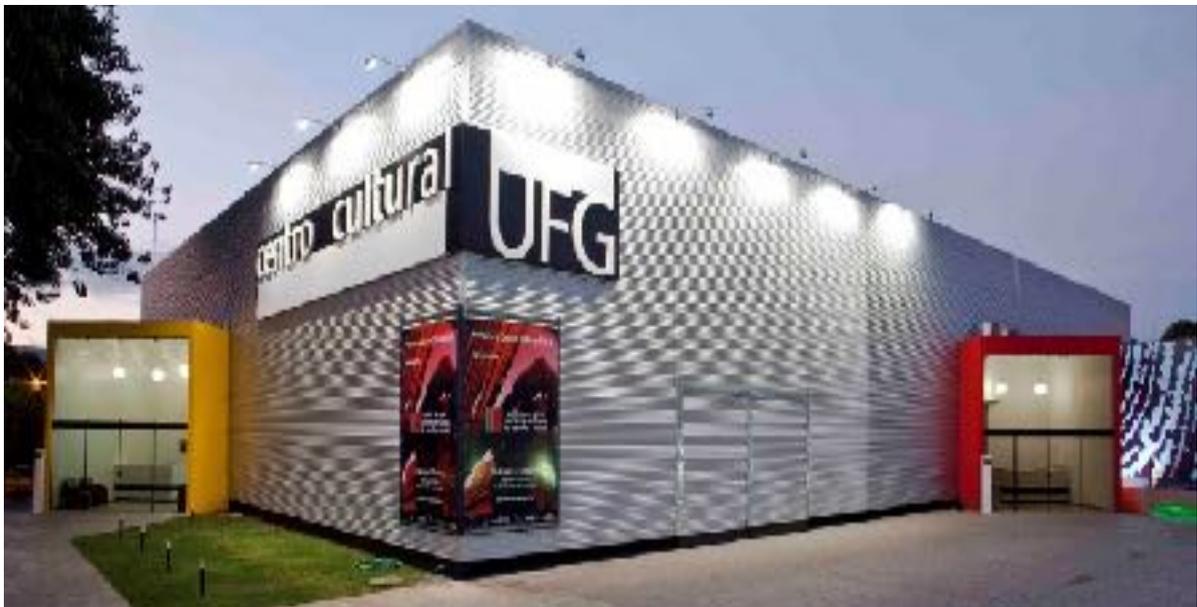
Imagem 5- Fachada voltada para a praça.

O local atualmente recebe um grande grupo de pessoas, principalmente a comunidade universitária da Federal e PUC Goiás, o centro cultural é situado em uma esquina com sua fachada principal voltada para a praça (imagem 5) dando a sensação de integração dos dois, ambiente este onde antes abrigava um galpão, que funcionava uma oficina de manutenção de veículos.

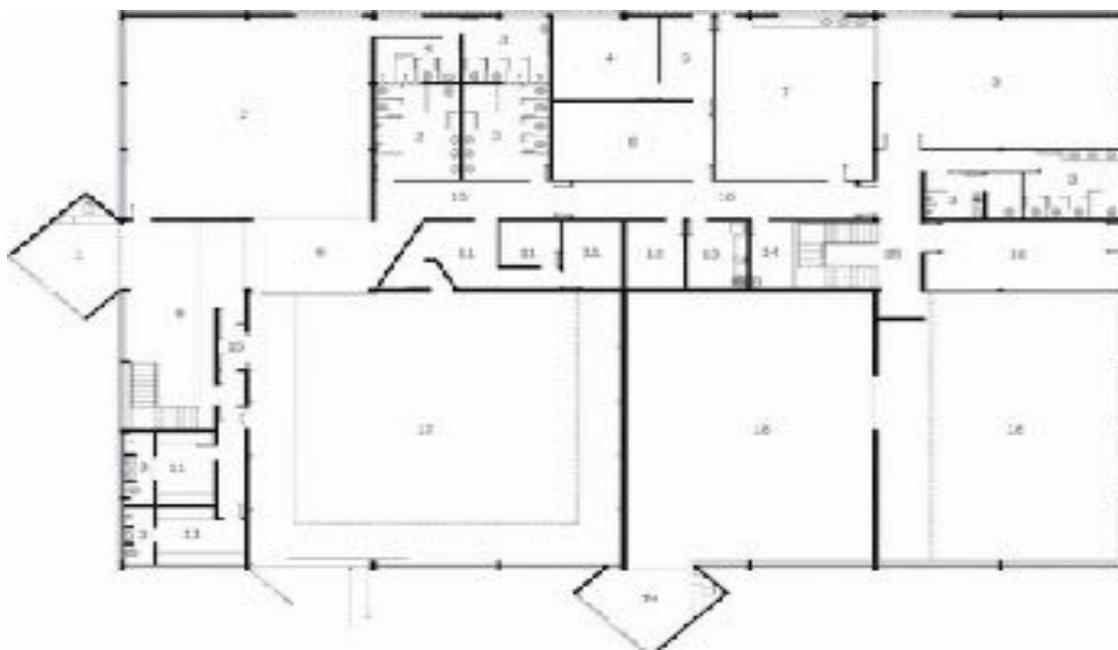
Imagem 6 – Planta térreo.

de três (3) setores principais, sendo a administração, teatro e galeria de arte (imagem 6 e 6.1).

| 1- ENTRADA TEATRO | 6- ADMINISTRAÇÃO E REUNIÃO | 11- ANTE- SALA | 16- DEPOSITO EXPOSIÇÃO |
| 3- SANITÁRIOS | 8- ACERVO | 13- COPA | 18- SALA DE EXPOSIÇÕES |

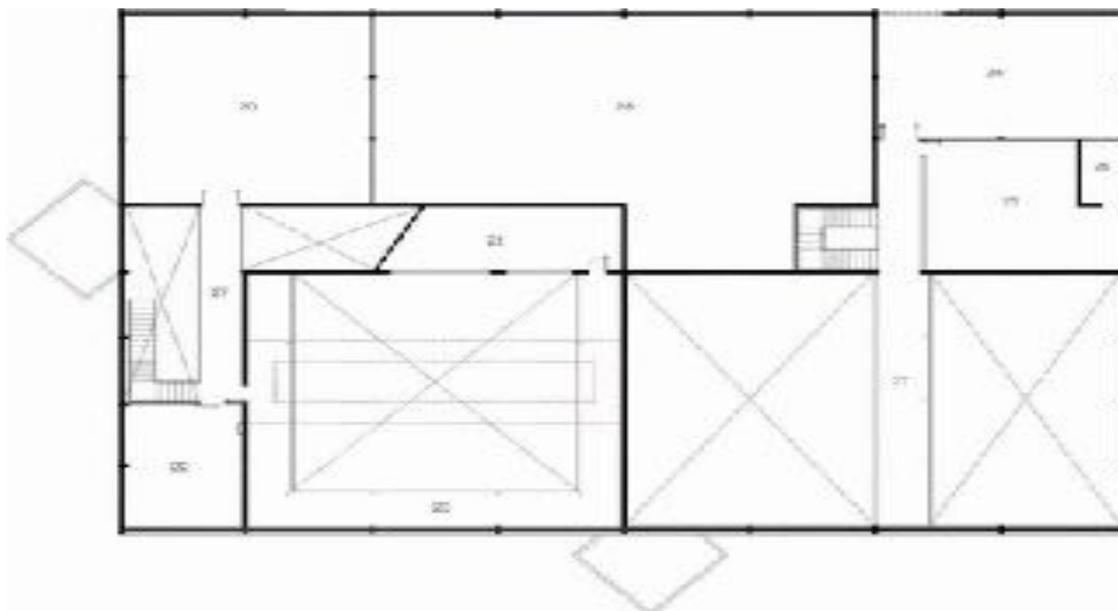
Imagem 6.1 – Planta Primeiro Pavimento.

20- EQUIPAMENTOS DE SOM
 21- MAQUINAS TEATRO
 22- GUARDA MATERIAL
 23- VARA DE LUZ DO TEATRO
 24- TELEFÔNICAS

25- SALA DE CAMERAS
 26- SANITARIO
 27- PASSARELA
 28- AR CONDICIONADO E INSTALAÇÕES HIDRÁULICAS

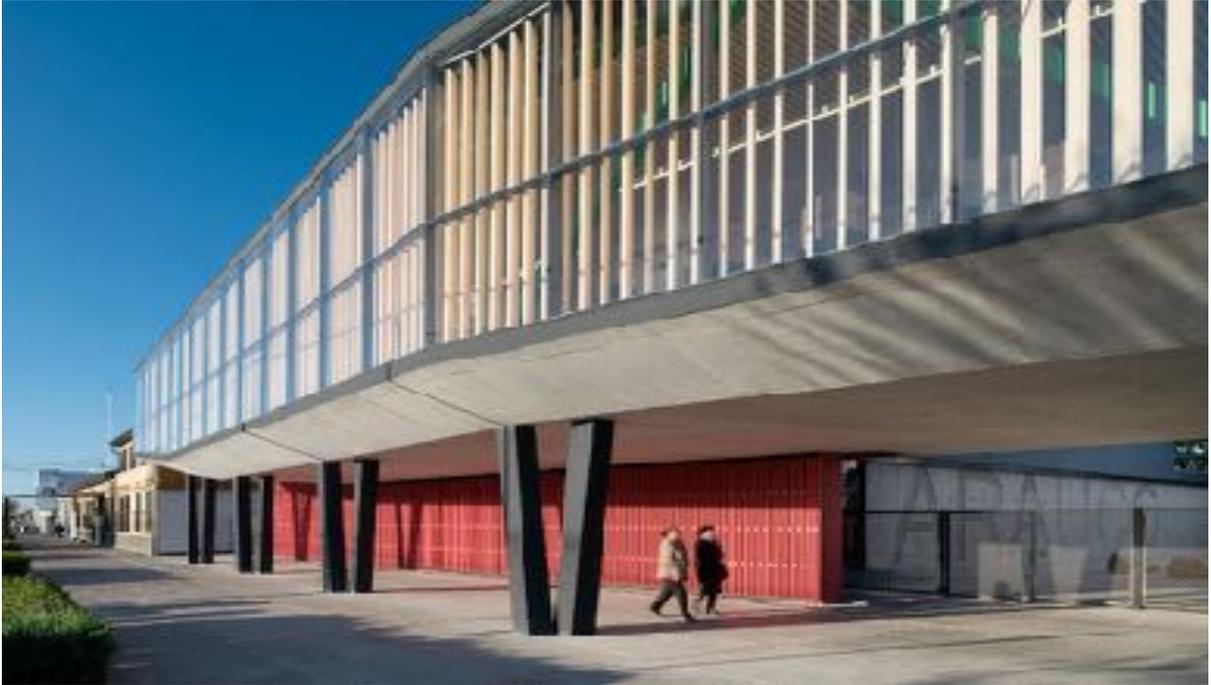
Imagem 8 – Fachada do Centro Cultural

A iniciativa do edifício, portanto, se dá pela ideia de criação de um espaço que se torne um ponto de encontro, participação e expressão, pela público que ali pertence, além de consolidar um ponto importante da cidade, sendo permeável aos usuários e aos visitantes, dessa forma se tornando um ambiente de inclusão a todos que possam de alguma forma participar de quaisquer eventos ali recriados no espaço cultural. (imagem 8)

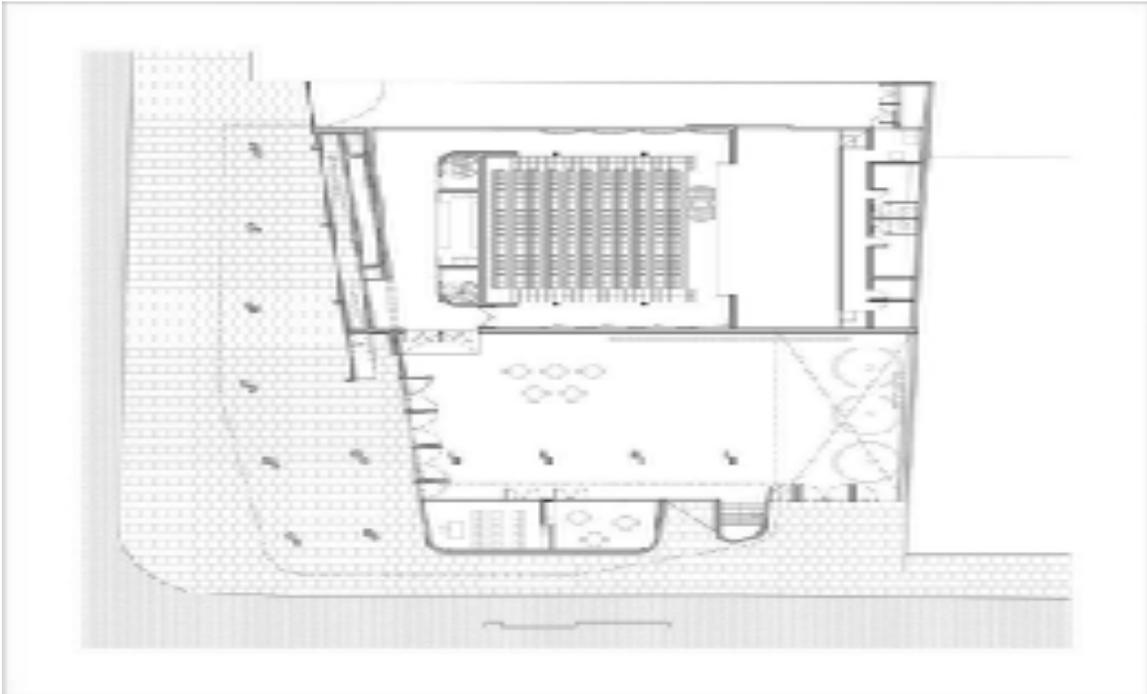
Imagem 9 – Planta térreo.

O edifício é composto por 2 pavimentos, sendo o térreo e o primeiro pavimento, nas acomodações do térreo se encontram as atividades massivas e públicas, o foyer, a loja, cafeteria, teatro e as salas multiuso, interligadas com o exterior (imagem 9).

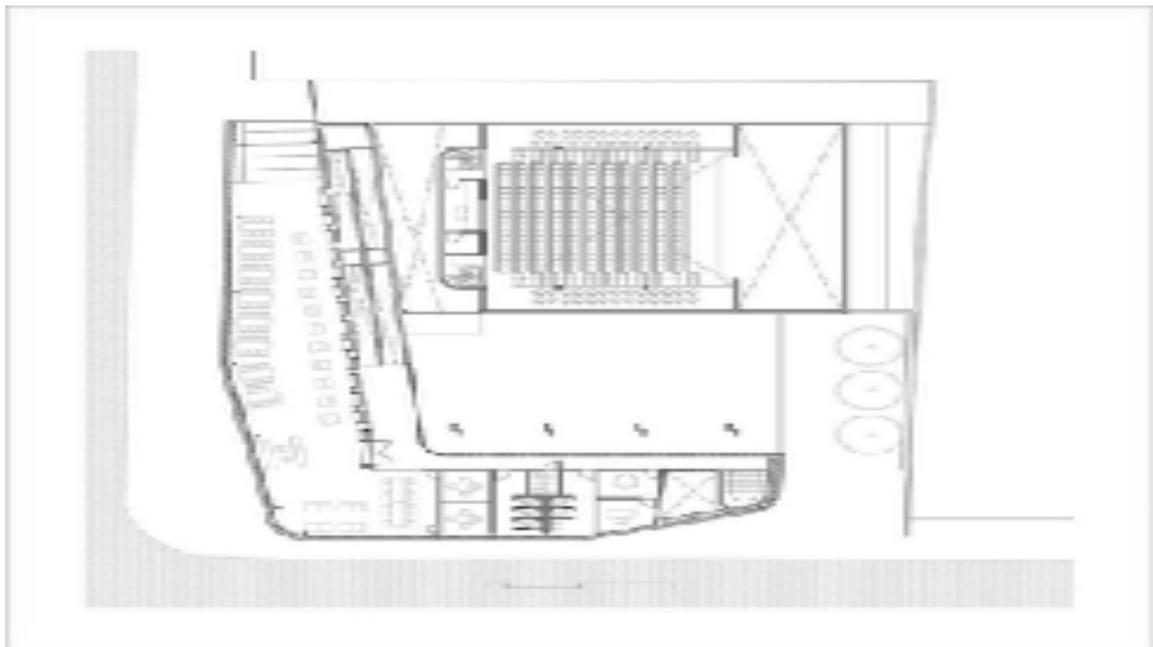
Imagem 10 – Planta Primeiro Pavimento.

Já o segundo pavimento foi construído a partir da disposição térreo, no entanto utilizando parte que no térreo comporta a calçada que libera o acesso e passagem dos pedestres, o pavimento abriga a biblioteca, que por ser um local de maior conforto, permite também ter menos obstruções sonoras. (imagem 10).

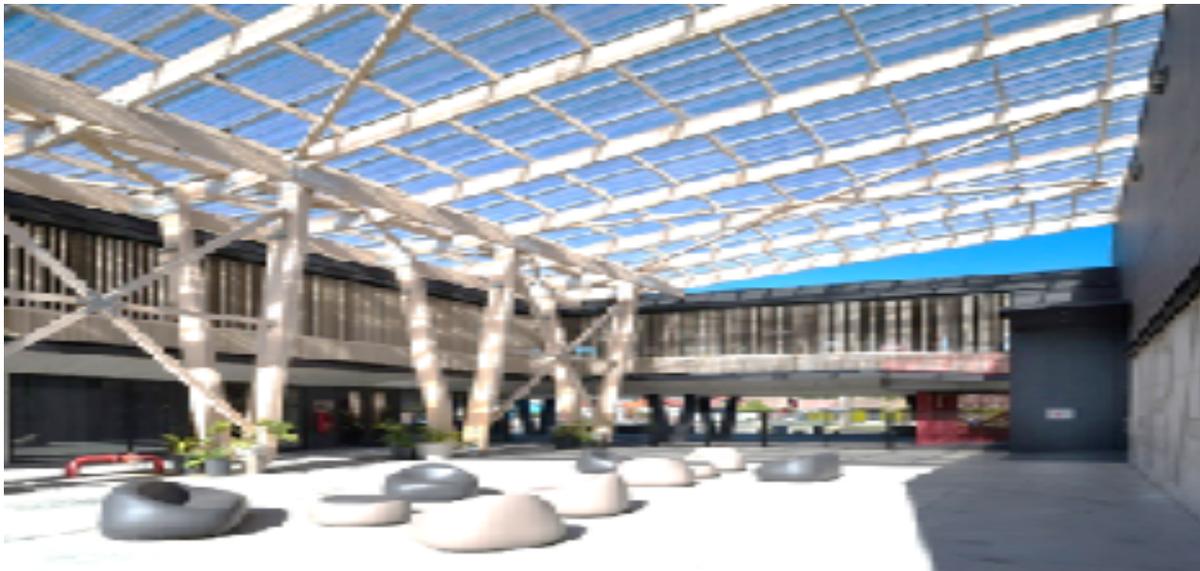
Imagem 11 – Jardim Externo.

O espaço conta ainda, com espaço dedicado a jardinagem, onde define o es-

paço como lugar de lazer, permitindo, portanto, o usuário a realização de leitura, ponto de encontro de grupos e entre outras atividades. (imagem 11).

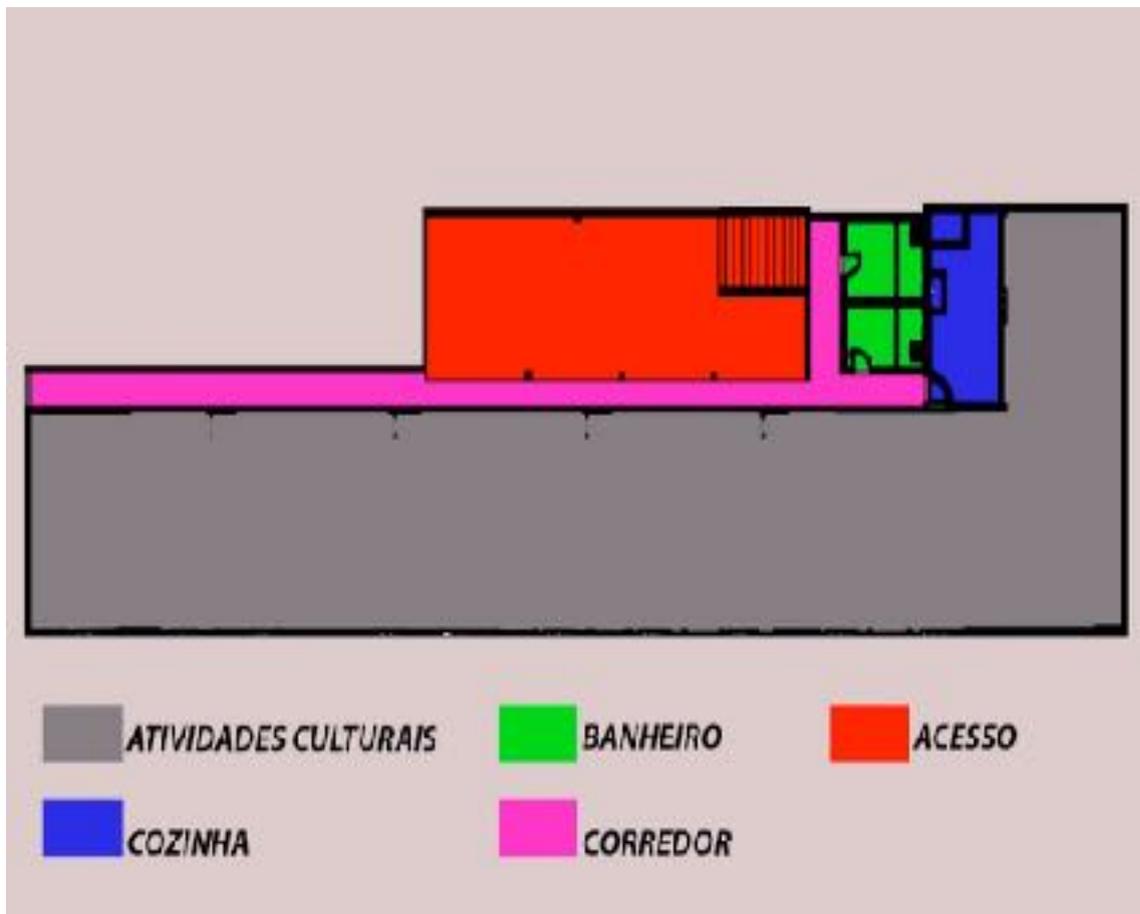
Imagem 19- Croqui Instituto Criar

O edifício que anteriormente creche e escola, apresenta pouca infraestrutura, tendo em vista que a análise do local permitiu observar inúmeras adaptações e mão de obra grosseiras, que acabam por fim comprometendo a qualidade de realização das atividades oferecidas, o térreo possui uma loja adaptada alugada para uma rede de ensino, um acesso que direciona a porta de entrada a antiga creche, atualmente consumida por entulhos e completamente sem uso, e outro acesso por onde recebe o grupo do Instituto Criar.

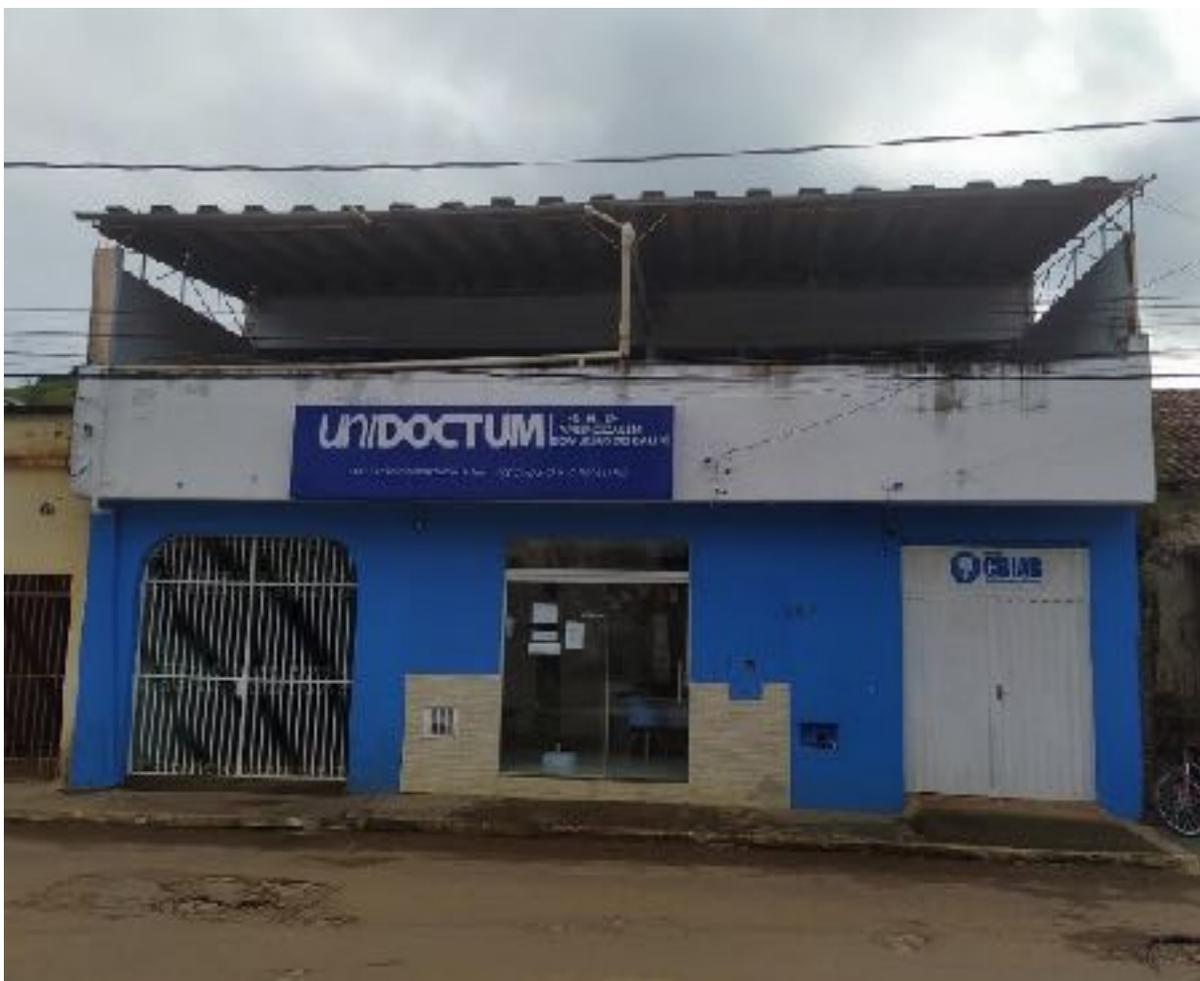
Imagem 20- Fachada Principal do Edifício Sede do Instituto Criar

tinta e um pedaço com azulejo, apresentando, fissuras e sujidades causadas pela humidade.

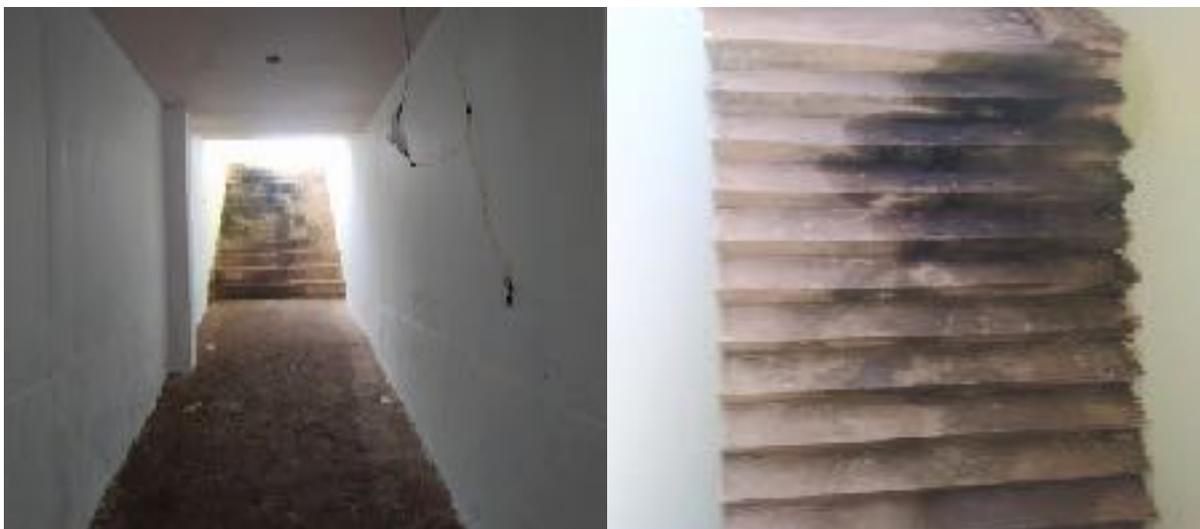
Imagem 21- Acesso e Escada do Acesso

O acesso direcionado ao Instituto não possui uma portaria de identificação, nenhum tipo de proteção ao decorrer do trajeto feito pelos usuários, exceto por uma escada em condições desfavoráveis, que liga o portão até a entrada do centro cultural, a escada possui serias marcas de infiltração, resultado possível pela falta de acabamento do piso, este que ainda se encontra na fase de concreto exposto, foi analisado ainda a irregularidade apresentada pelos degraus e a falta de padronização de medidas, o que é fator significante na ergonomia dos que ali frequentam, além de não possuir segurança suficiente, visto que existem espelhos e patamares com medidas distintas do início ao fim da escada, que podem por sua vez, ocasionar

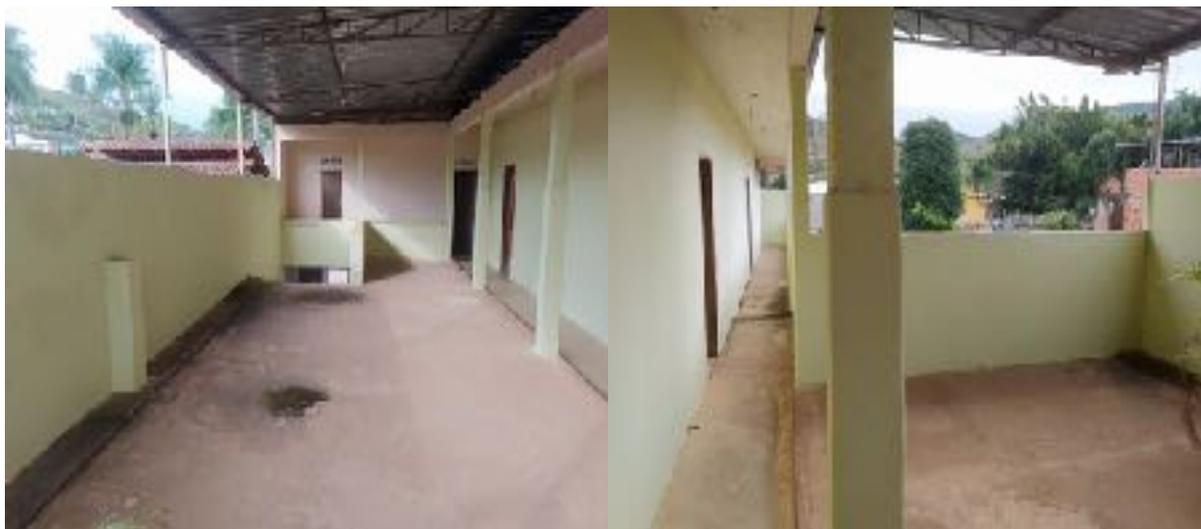
Imagem 22- Piso

Ao adentrar pelo instituto observa-se que o edifício é falho quanto as medidas de segurança, existe diferentes níveis entre um piso ao outro, não possui revestimento a cima do concreto armado, apresentando envelhecimento dos materiais, humidade, deterioração, infiltrações e fissuras (imagem 22).

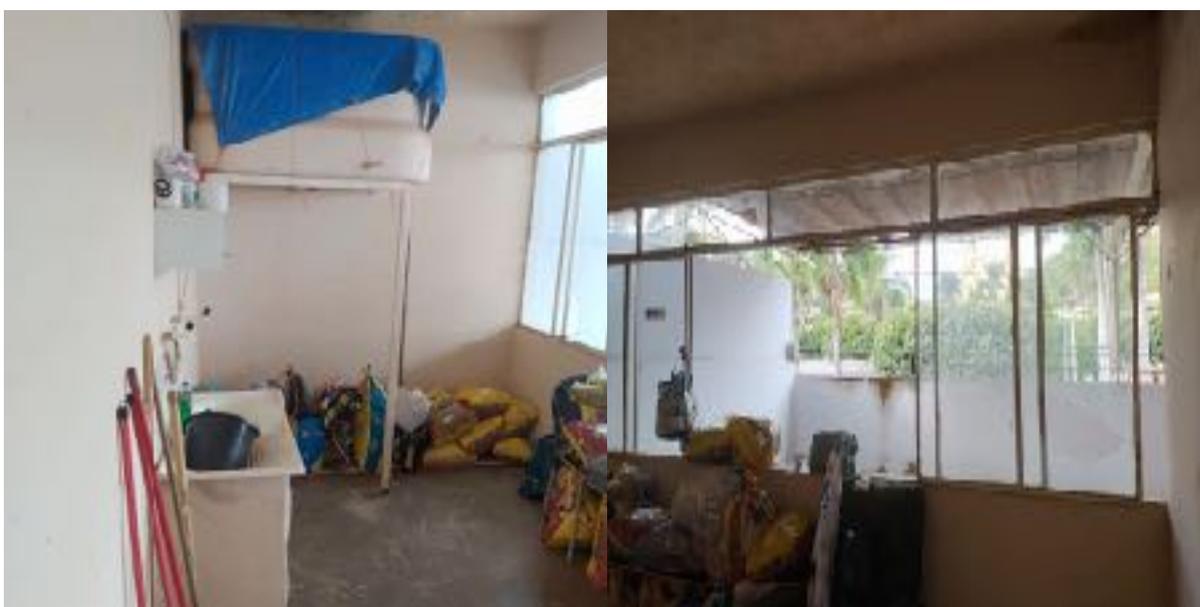
Imagem 23- Cozinha

O espaço destinado à cozinha (imagem 23) está sendo usado como deposito de objetos de serviço doméstico e alimentos para animais, comprometendo a higie-

nização correta, e não atendendo aos requisitos exigidos pela ANVISA (Agência Nacional de Vigilância Sanitária), as ocupações não possuem equipamentos e instalações essenciais para o dia-a-dia, as torneiras estão com fugas de água, que acometem infiltrações, a caixa d'água do edifício que por hora está localizada na cozinha, tem altura e estrutura inadequadas e que futuramente pode vim a trazer riscos de acidentes para os usuários, pois a mesma deveria estar localizada na parte superior do edifício.

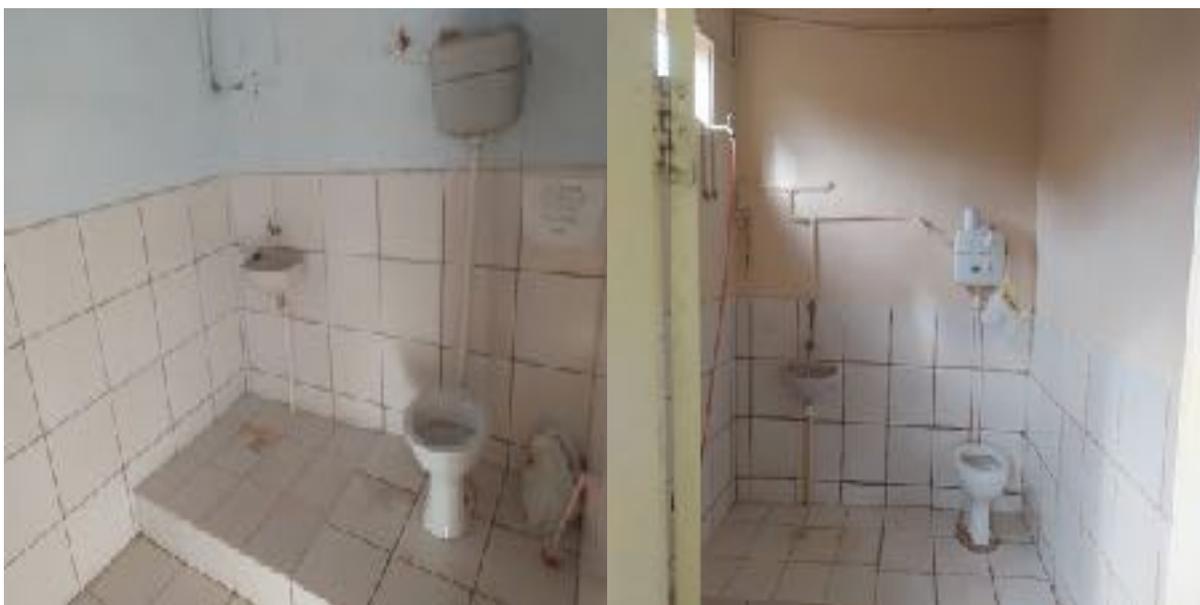
Imagem 24- Banheiros

A parte do interior próxima a cozinha, possui dois banheiros (imagem 24) que estão visualmente ultrapassados, com infraestrutura inadequada para receber usuários com condições de higiene e condições básicas, o espaço dos sanitários mesmo possuindo um espaço consideravelmente grande, ambos só recebem uma pessoa por vez, pode-se observar que eles possuem um patamar onde está presente a bacia sanitária e a pia, sem proteção de antiderrapante, as tubulações hidráulicas estão totalmente expostas e com vazamentos, o revestimento das paredes e chão estão apresentando fissuras, devido ao uso de argamassa de assentamento de qualidade inferior ou por má colocação, além de deformações na estrutura.

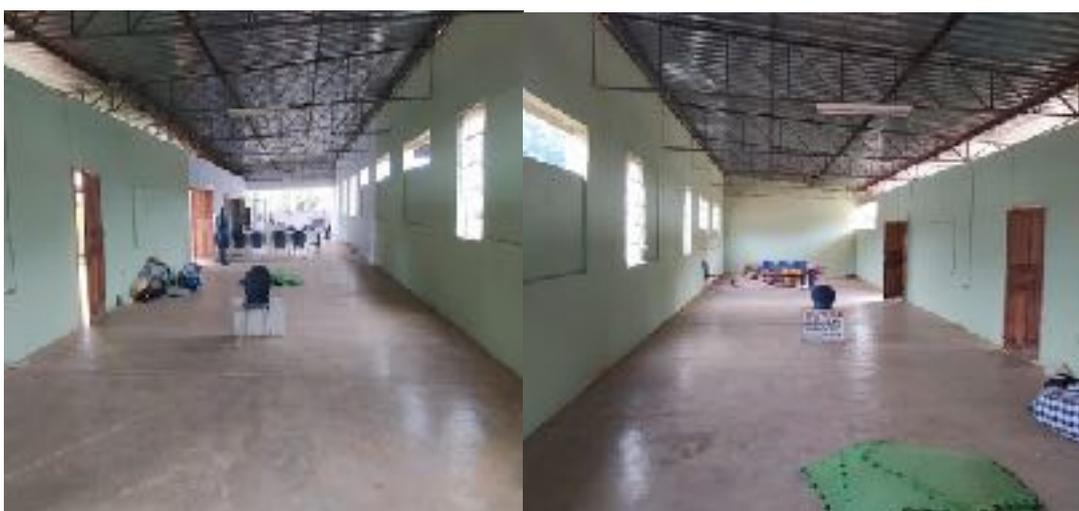
Imagem 25- Sala de Atividades Culturais

O espaço que deveria ter repartições para atender a prática de diversas atividades culturais (imagem 25) é completamente integrado, não possuindo setorização, forro, iluminação adequada, ventilação, mobiliários, entre outros materiais, sendo assim o Instituto acaba não podendo receber a todos, tendo que atender apenas algumas atividades, e em diferentes horários, criando assim uma limitação.

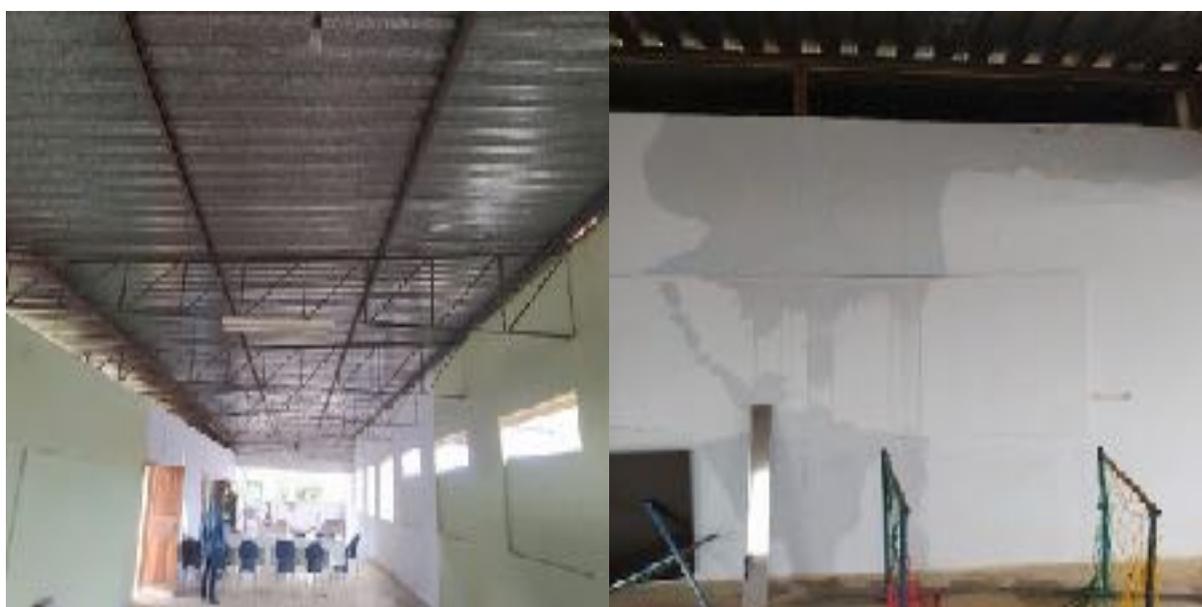
Imagem 26- Telhado e Umidade Causada Pela Chuva

No que se refere ao telhado, por se tratar de telhas galvanizadas metálicas simples (imagem 26), em dias de chuva o telhado é acometido por muito barulho,

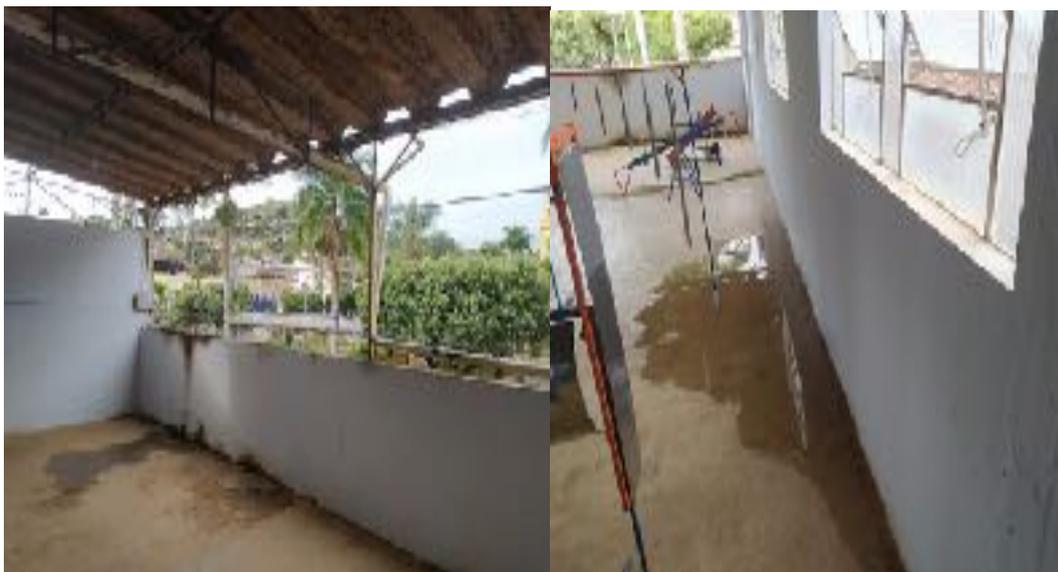
Imagem 27- Mureta da Fachada Principal e Piso

A mureta presente na fachada principal, carece de medidas de segurança, visto que apresenta diversos fios elétricos expostos, que por sua vez podem ser fatores relevantes em causas de acidentes por choque elétrico, a mureta ainda é exposta a umidade excessiva causada pela chuva, os materiais estão envelhecidos, e por não possuir cobertura total é um dos maiores causadores da deficiência de isolamento sonoro e térmico presente no edifício (imagem 27).

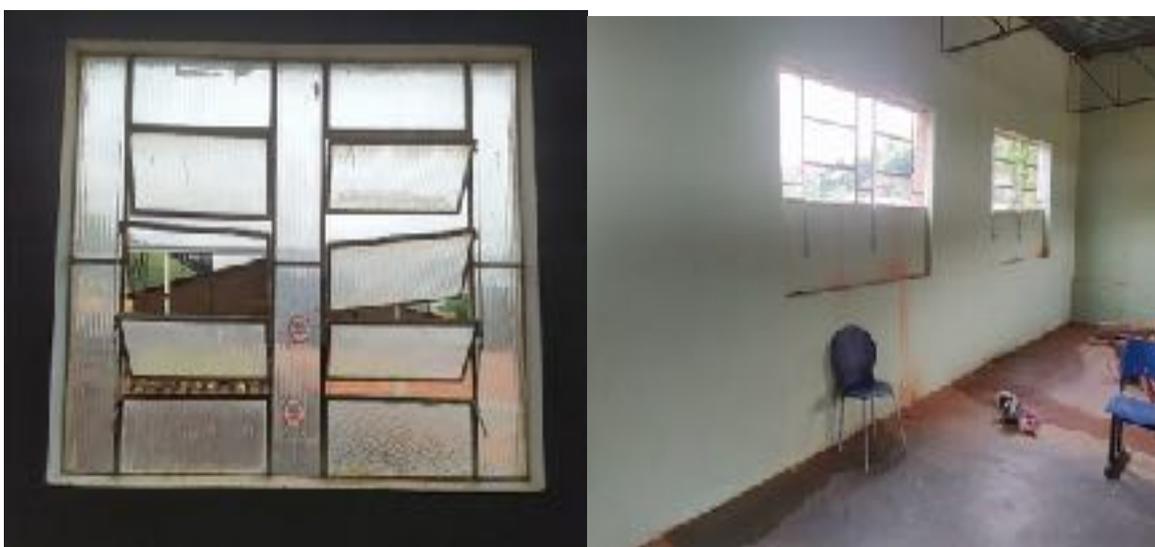
Imagem 21- Janelas

As janelas existentes estão obstruídas, sem vidros, enferrujadas e algumas foram cobertas por alvenaria, em consequência destas ações ou faz muito calor ou muito frio, seja pelo excesso de janelas ou pela falta de algumas, quando chove a água entra na sala causando enormes poças no piso e sujidades nas paredes, caracterizada pela má vedação a água e ao ar, tomam totalmente o ambiente dependendo da situação, o que ocasiona empenos, deterioração, mau isolamento térmico e acústico, além de comprometer a segurança do local, por ser de medida menor que a desejada.(imagem 28).

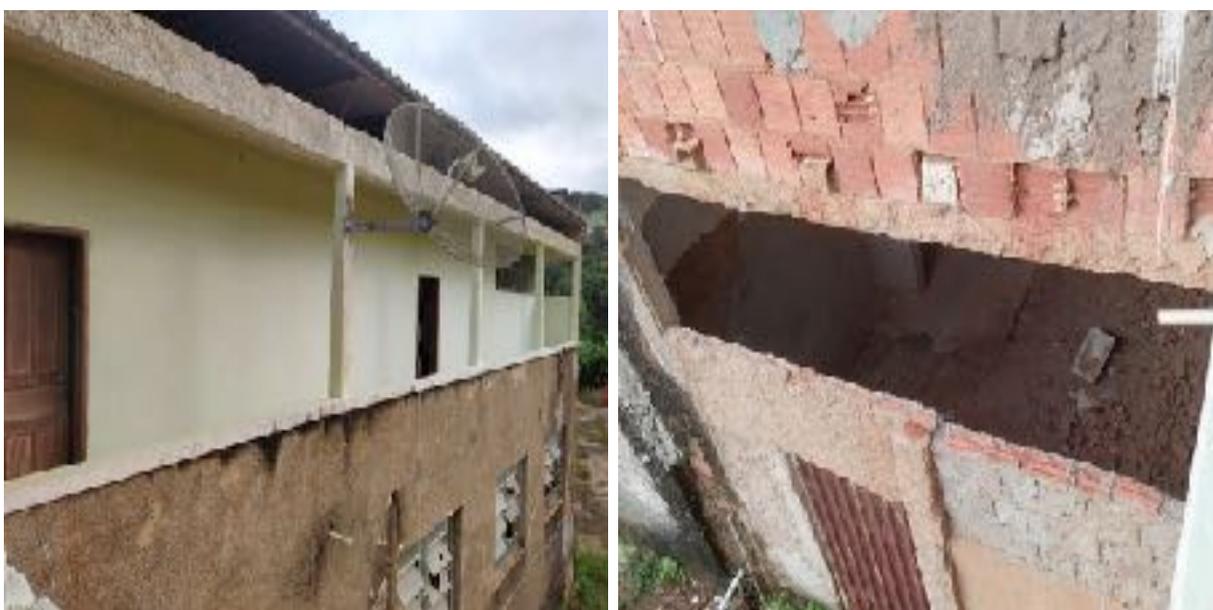
Imagem 29- Mureta do Corredor e Entulhos do Térreo

Entre os problemas apresentados, destaca-se a mureta do corredor, que por sua vez sofre dos mesmos problemas da mureta da fachada principal, não possui proteção, que por receber pessoas de diferentes idades, pode oferecer riscos relacionadas a quedas, pois não existe nenhuma grade de proteção. Nota-se ainda as condições precárias apresentadas pelo térreo, onde o acúmulo de entulhos ao longo do tempo, traz risco de aparição de animais peçonhentos e de riscos à saúde humana. (imagem 29).

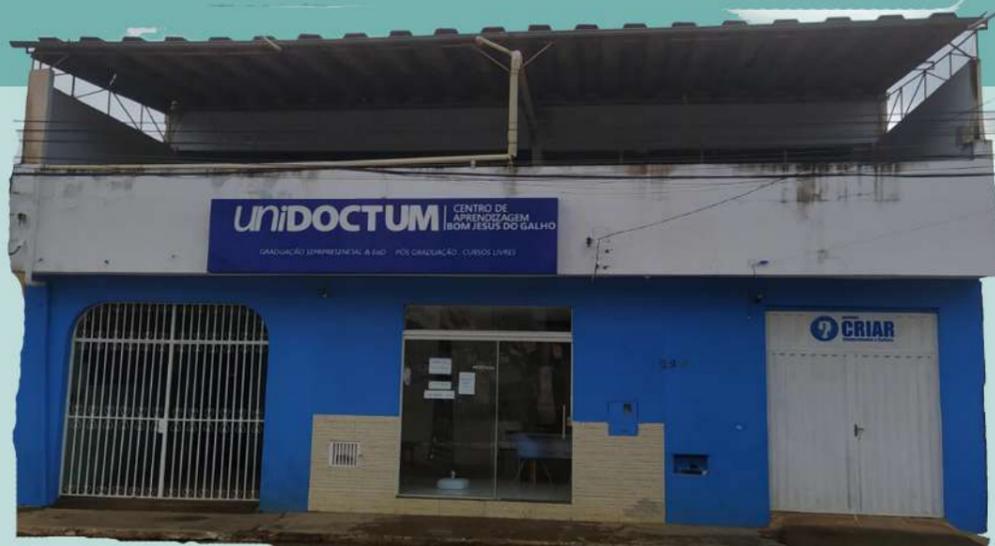
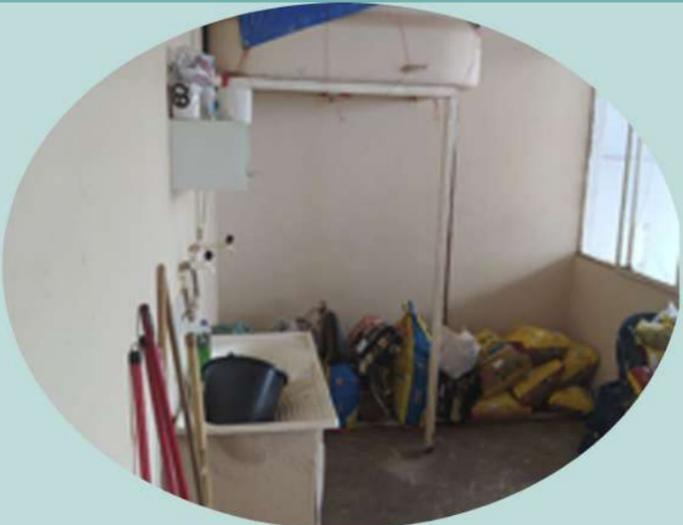
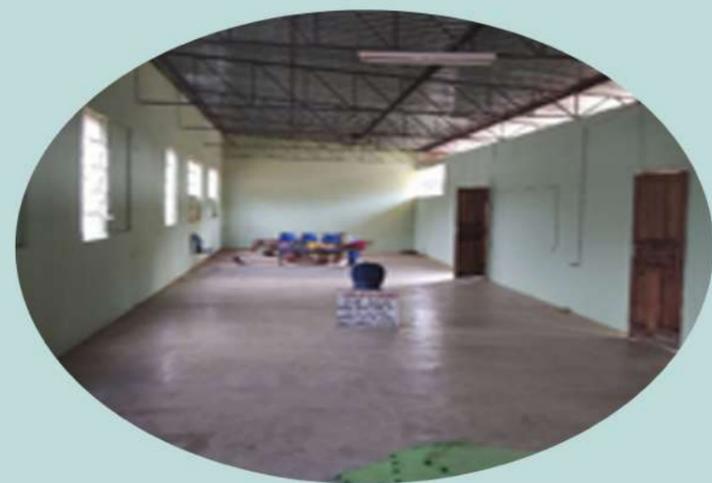
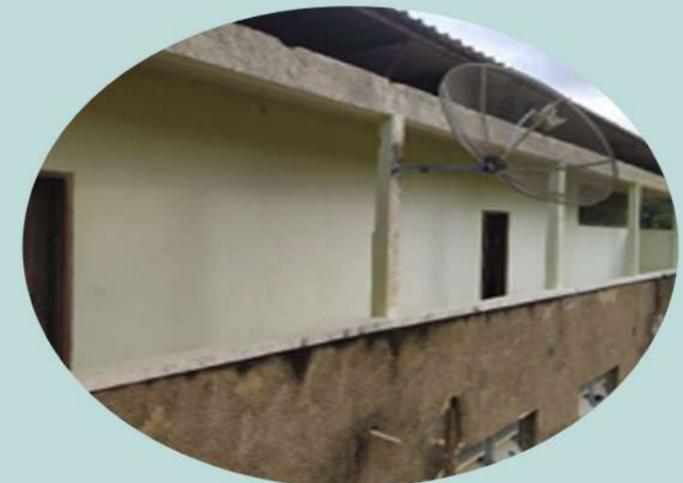
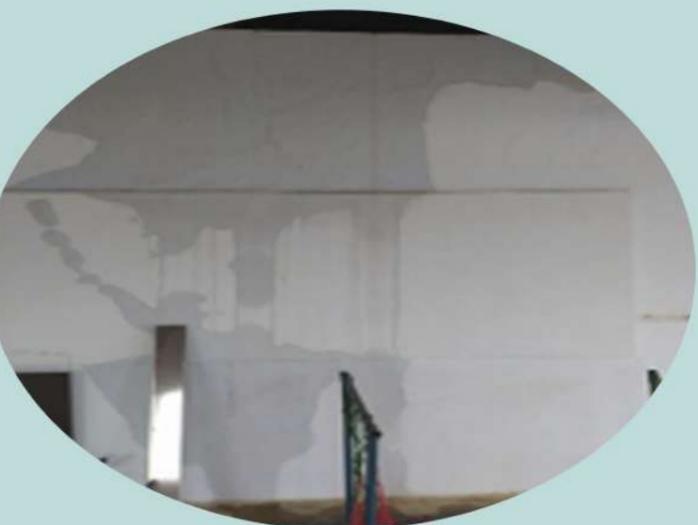
Instituto Criar: Problemas

• A sede do Instituto necessita de mudanças na infraestrutura superficial do ambiente, para adequar novas salas para atender as diferentes atividades culturais, a criação de projetos de correção arquitetônica por meio de reforma que englobe todos os setores, desde segurança, conforto, visual, arte, na melhoria do local onde se encontra o instituto.

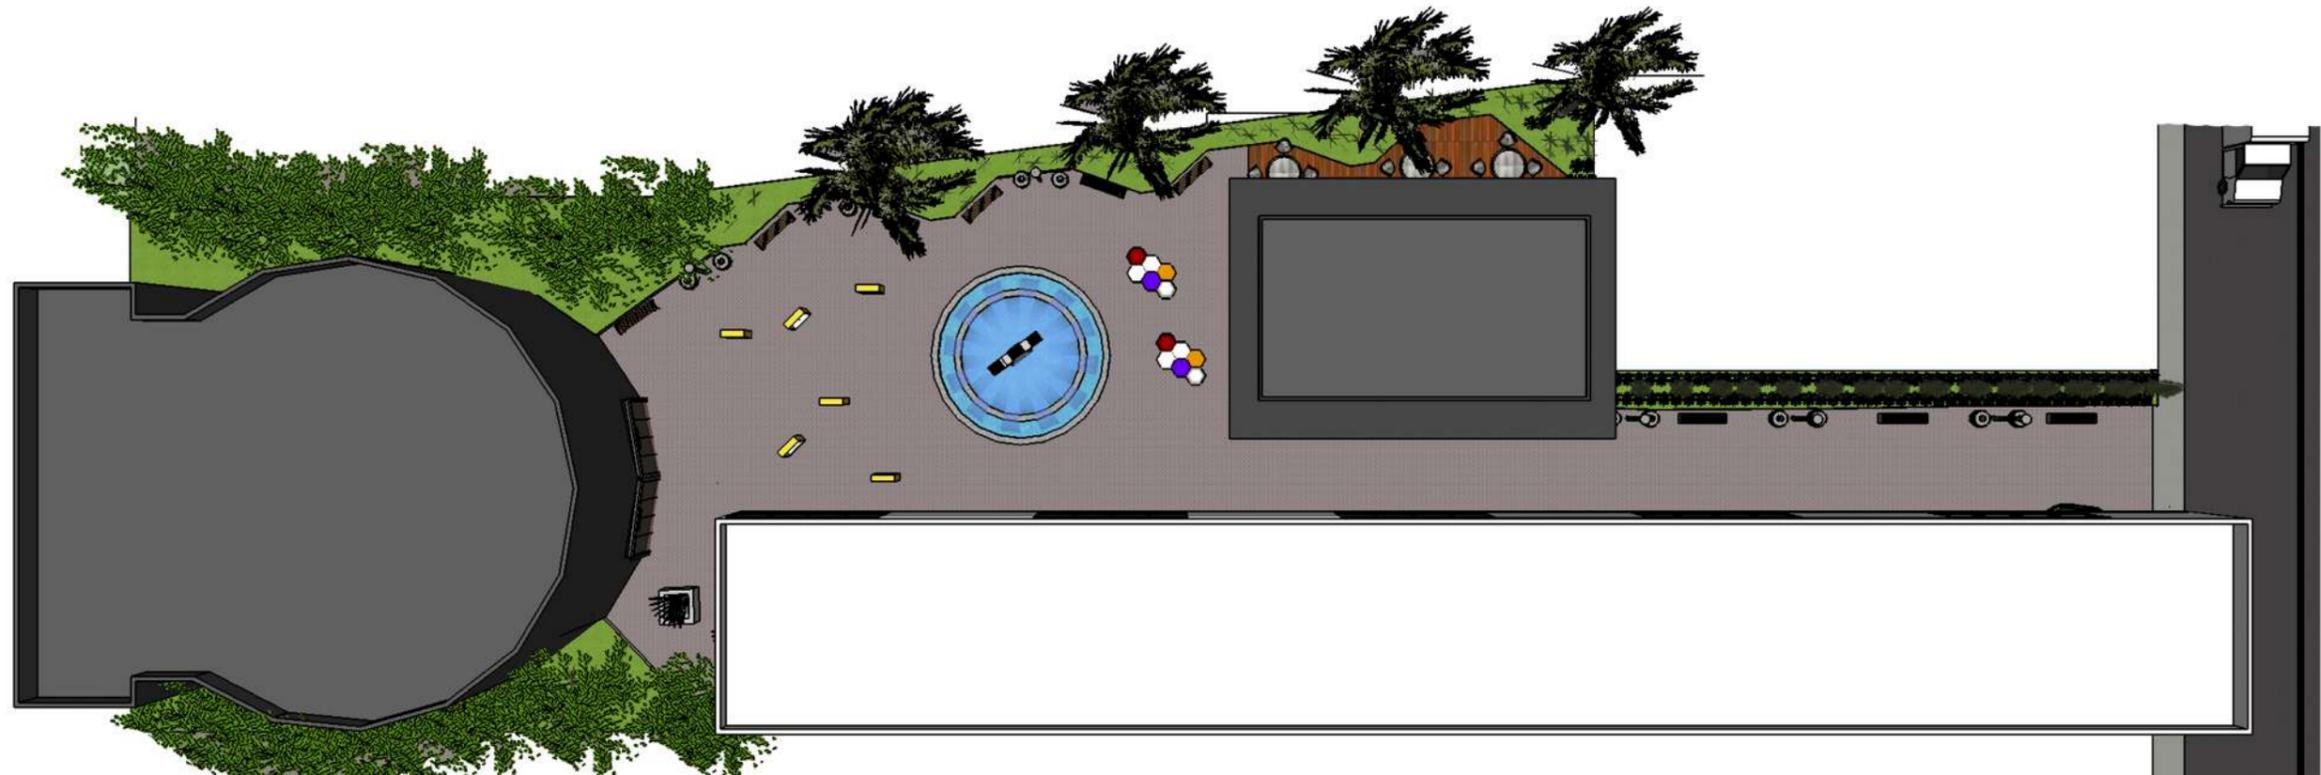
FORMA :

Composto por quatro atrações, sendo eles, o Centro Cultural, o Bistro, o Teatro e a praça, o projeto passa um conceito de ampliação da praça do centro (praça localizada a frente do terreno), cada elemento presente possui uma forma e tamanho diferente, para que assim se distinguem um do outro.

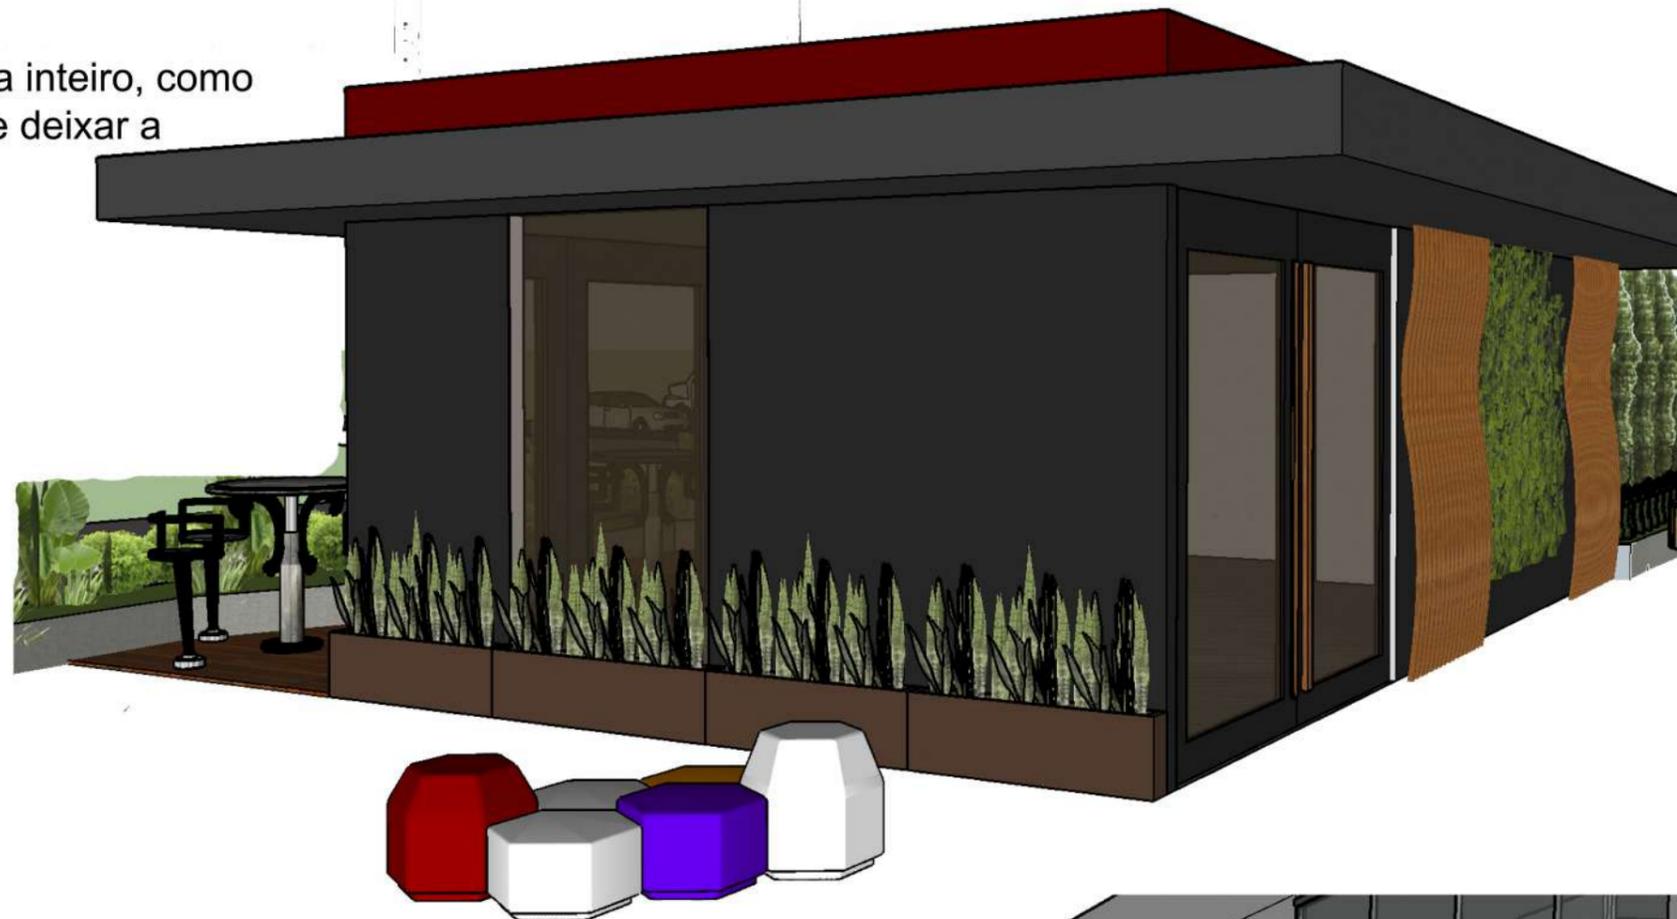
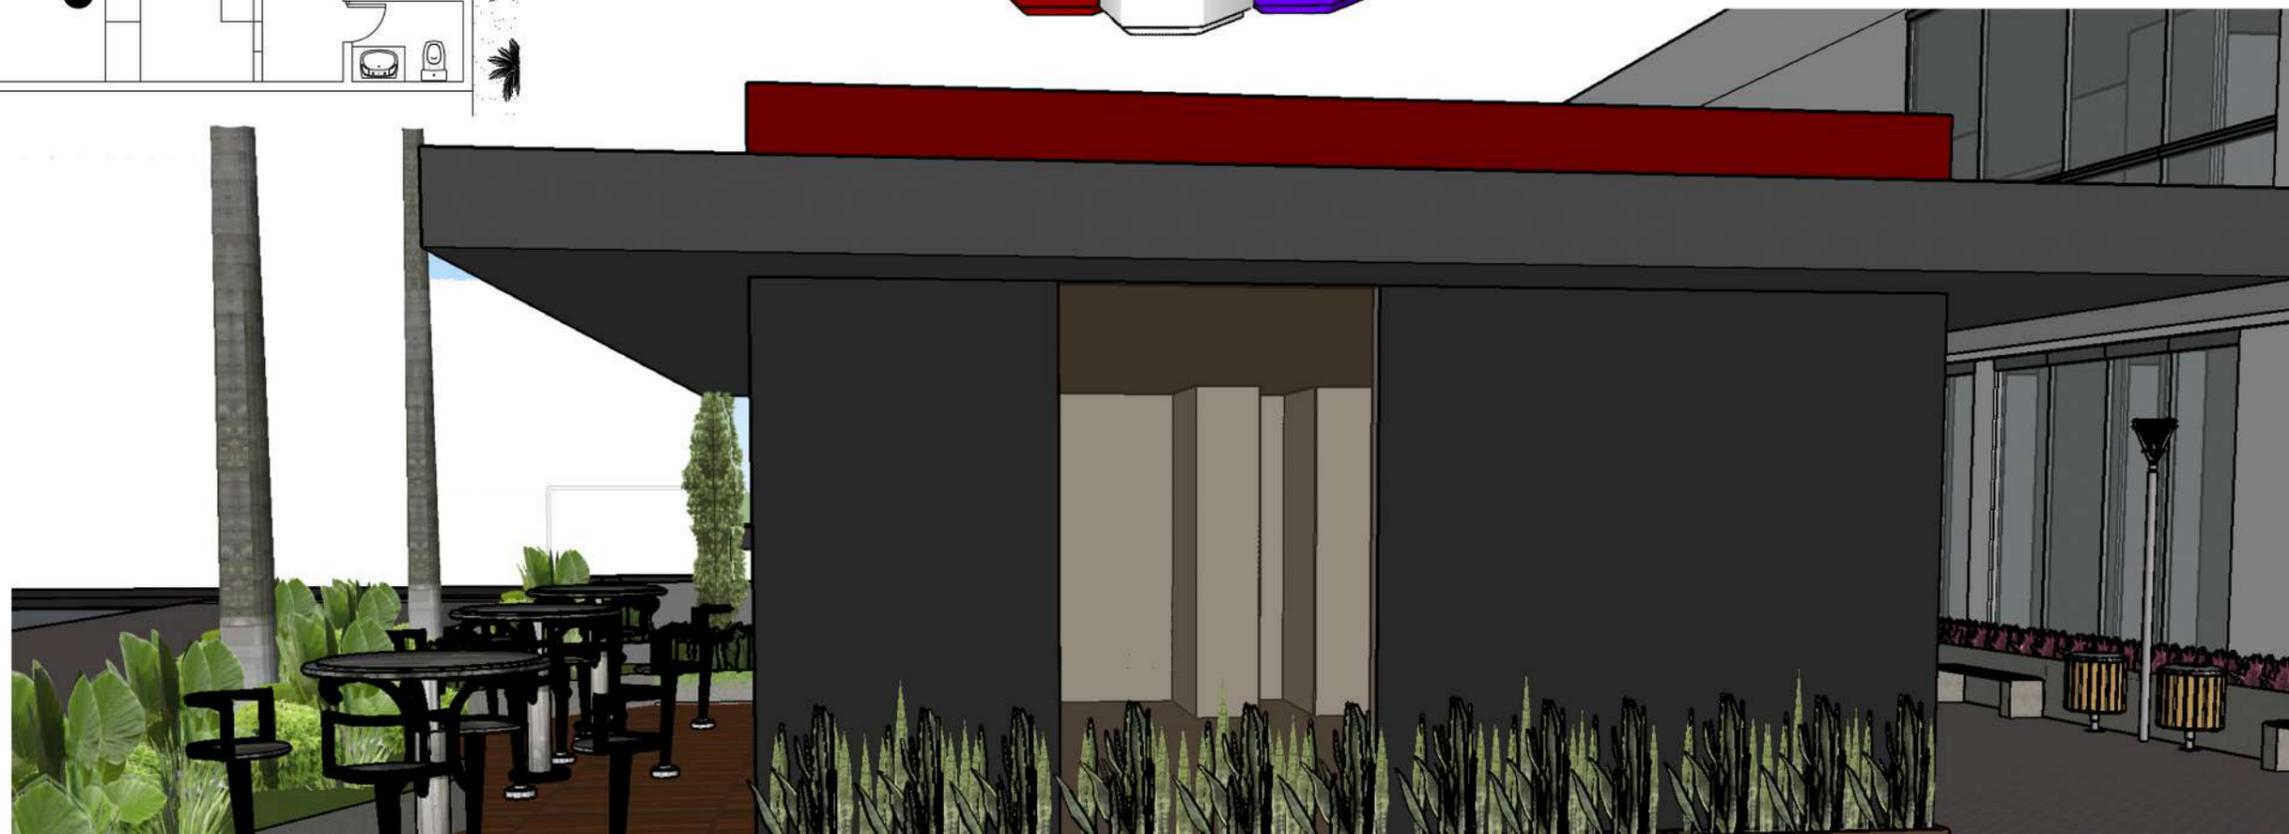
BISTRÔ

O Bistrô oferece diversos intreterimentos, funcionando o dia inteiro, como bar, café e lanchonete, dando um chame e com o objetivo de deixar a praça ainda mais agitada na parte da noite.
