**A INFLUÊNCIA DA ARQUITETURA NA CRIAÇÃO DE UM CENTRO
CULTURAL, NA CIDADE DE BOM JESUS DO GALHO-MG**

Projeto de Pesquisa apresentado ao curso de Arquitetura e Urbanismo da Faculdade Doctum de Caratinga, como requisito parcial para a obtenção do título de Bacharel em Arquitetura e Urbanismo.

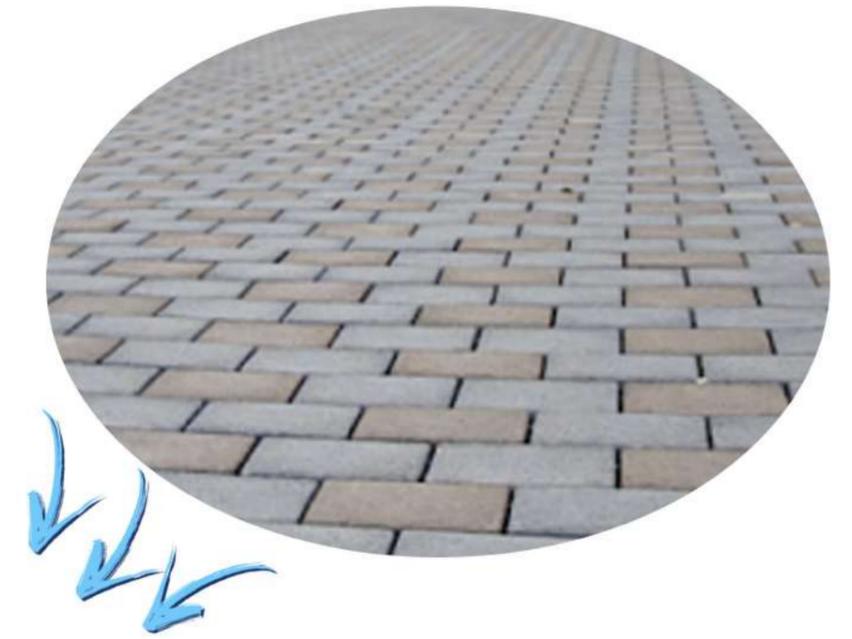
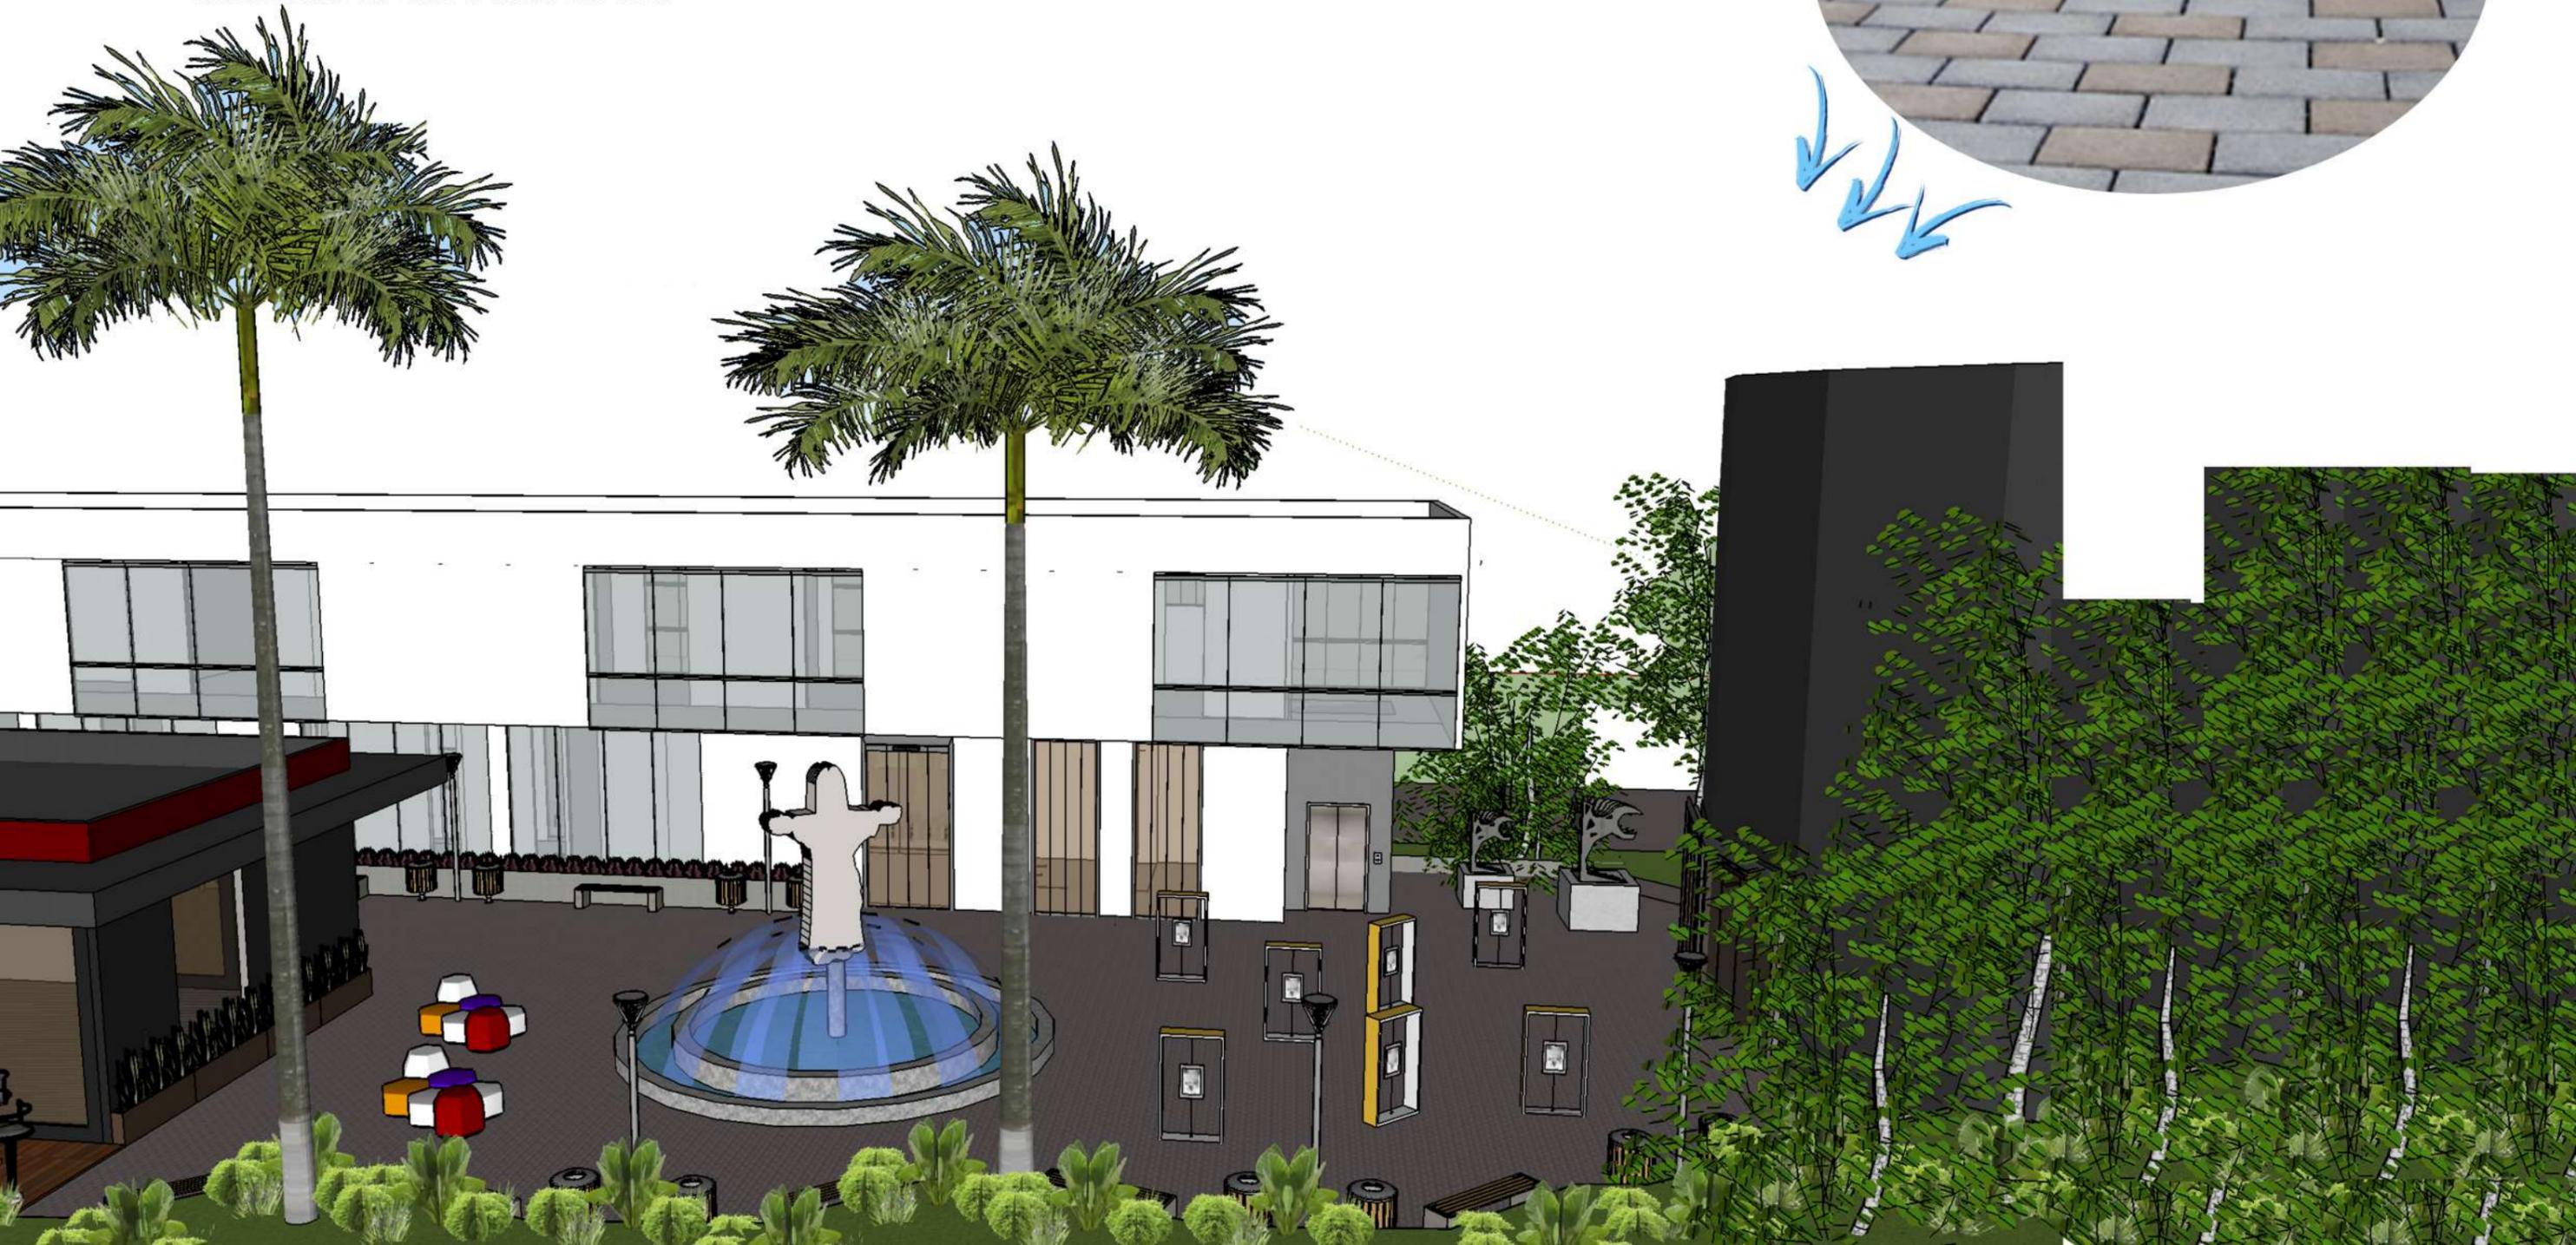
PRAÇA

A Praça além de unir todos os outros 3 elementos, ela será a maior responsável por fazer com que os ambientes tenham um grande número de usuários, onde será também apresentada as diversas exposições ao ar livre, ela vai funcionar como uma ampliação da já existente praça localizada do outro lado da rua.
