**ANÁLISE DO CUMPRIMENTO DE ITENS DA NORMA DE CONDIÇÕES E
AMBIENTE DE TRABALHO NA INDÚSTRIA DA CONSTRUÇÃO CIVIL (NR 18) EM
OBRAS DA CIDADE DE CATAGUASES/MG**

**ANALYSIS OF COMPLIANCE WITH ITEMS OF THE STANDARD OF
CONDITIONS AND WORKING ENVIRONMENT IN THE CIVIL CONSTRUCTION
INDUSTRY (NR 18) IN WORKS IN THE CITY OF CATAGUASES / MG**

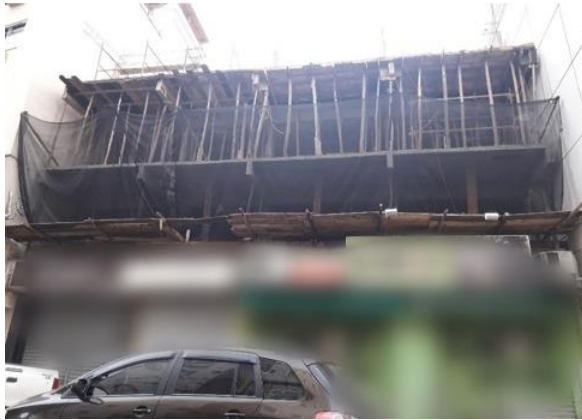
A partir dos dados levantados por meio de *checklist* aplicado *in loco*, para o item “18.13.1 É obrigatória a instalação de proteção coletiva onde houver risco de queda de trabalhadores ou de projeção e materiais”, disposto na NR18, foi apresentado um cenário de 82% não conforme (**Figura 6**) e 18% conforme (**Figura 5**) no que diz respeito a sua aplicação.

Figura 5- Obra 7 Conforme para Proteção Coletiva

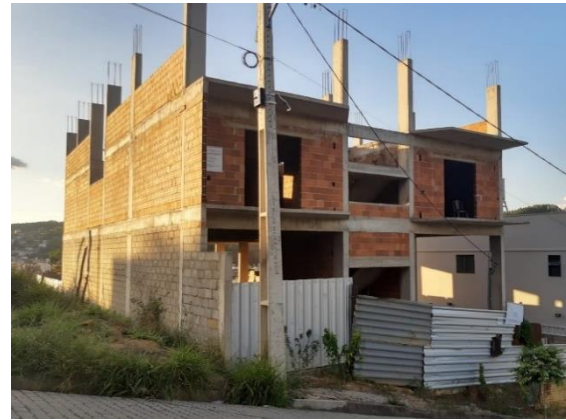
Figura 6- Obra 11 Não Conforme para Proteção Coletiva

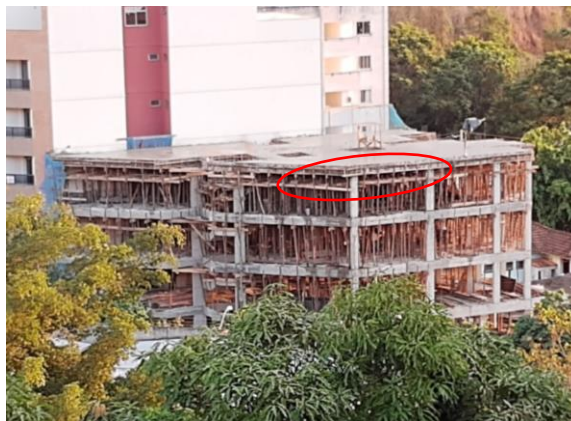
Outro tópico de grande importância relacionado às medidas de proteção contra quedas é apresentado no item “18.13.2 As aberturas no piso devem ter fechamento provisório resistente”. Durante inspeção realizada para coleta de dados, foi possível notar que, da amostra coletada, 91% das obras não se aplicava ao quesito por não ser possível definir com a visualização externa, e os demais 9% se apresentavam em não conformidade (**Figura 7**).

Consequente à situação apresentada, é passível de acidente fatal, visto que um colaborador distraído no local poderia se descuidar e sobre tal queda.

Figura 7- Obra 12 Não Conforme para Fechamento Provisório nos pisos

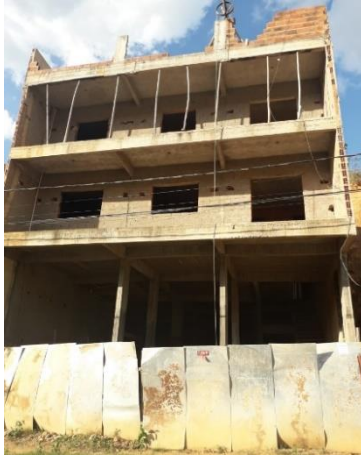
que 14% das obras estão conformes (**Figura 9**), 36% não conformes (**Figura 8**) e 50% não foram passíveis de análise externa, sendo classificadas como não aplicáveis.

Vale ressaltar que na imagem dada como não conforme, o transporte de dos materiais na vertical se dá por meio de carretilha e não possui qualquer proteção contra queda.

Figura 8- Obra 2 Não Conforme para Fechamento no Transporte de carga vertical

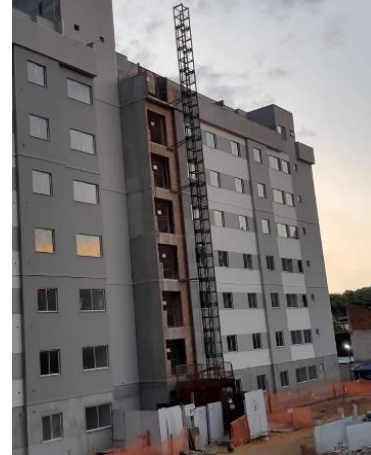
Figura 9- Obra 14 Conforme para Fechamento no Transporte de carga vertical

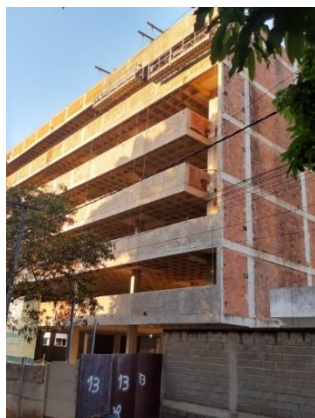
A partir dos dados levantados, para o item “18.13.4 É obrigatória, na periferia da edificação, a instalação de proteção contra queda de trabalhadores e projeção de materiais a partir do início dos serviços necessários à concretagem da primeira laje”, obtivemos 14% de conformidades (**Figura 10**) de 86% de não conformidades (**Figura 11**).

Vale ressaltar que as obras em conformidade, dizem respeito àquelas que já estão em fase de acabamento, sendo os próprios corrimãos, peitoris e outros artefatos de acabamento utilizados como a proteção em questão.

Figura 10- Obra 13 Conforme para Proteção periférica da edificação

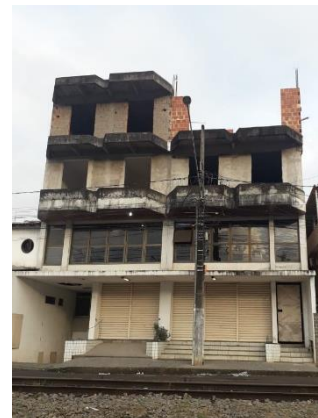
Figura 11- Obra 5 Não Conforme para Proteção periférica da edificação

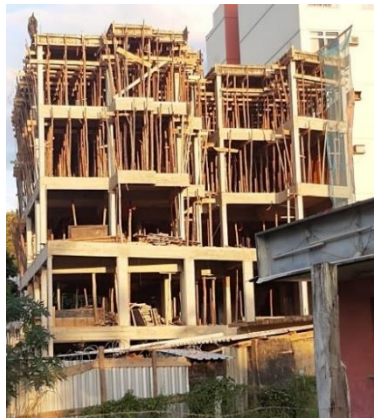
Mediante o levantamento realizado, a maioria das obras dadas como amostra possuíam menos que 4 pavimentos, conforme estimulado pela norma, e as que ultrapassavam esta limitação já estavam em fase de acabamento não havendo necessidade das plataformas. Assim sendo, 86% das obras se apresentaram não aplicáveis e 14% em não conformidade (**Figura 12**).

Figura 12- Obra 12 Não Conforme para Instalação da plataforma
Fonte: Autor(es), 2020

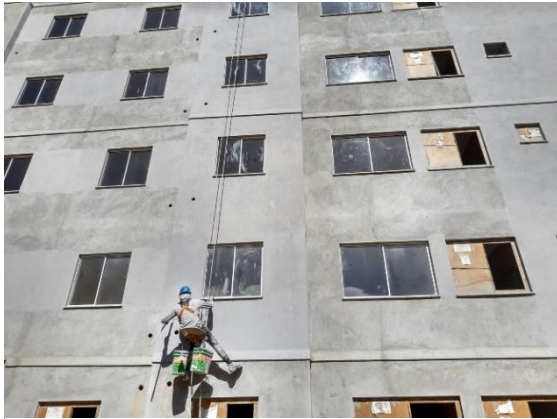
Para o item “18.23.1 A empresa é obrigada a fornecer aos trabalhadores, gratuitamente, EPI adequado ao risco e em perfeito estado de conservação e funcionamento, consoante as disposições contidas na NR 6 - Equipamento de Proteção Individual – EPI”, disposto na NR18, 5% das obras visitadas apresentaram

Figura 13- Obra 14 Conforme para EPI
Fonte: Autor(es), 2020

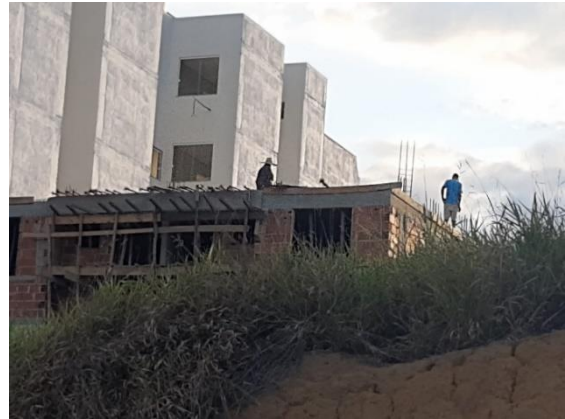
conformidade (**Figura 13**), 27% apresentaram não conformidade (**Figura 14**) e 68% não foi possível realizar análise por falta de colaboradores trabalhando no momento da visita de aplicação do *checklist*.

Figura 14- Obra 8 Não Conforme para EPI
Fonte: Autor(es), 2020

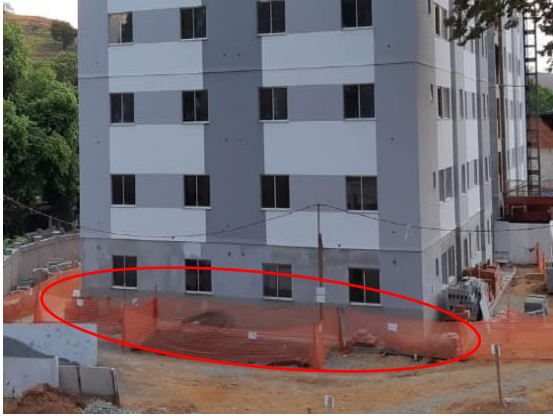
O item “18.27.1 O canteiro de obras deve ser sinalizado com o objetivo de: a) identificar os locais de apoio que compõem o canteiro de obras; b) indicar as saídas por meio de dizeres ou setas; c) manter comunicação através de avisos, cartazes ou similares; d) advertir contra perigo de contato ou acionamento acidental com partes móveis das máquinas e equipamentos. e) advertir quanto a risco de queda; f) alertar quanto à obrigatoriedade do uso de EPI, específico para a atividade executada, com a devida sinalização e advertência próximas ao posto de trabalho; g) alertar quanto ao isolamento das áreas de transporte e circulação de materiais por grua, guincho e guindaste; h) identificar acessos, circulação de veículos e equipamentos na obra”, bem como suas alíneas dispostas na NR18, das obras visitadas, apenas 5% apresentaram conformidade (**Figura 15**), 82% apresentaram não conformidade (**Figura 16**) e 14% não foi possível identificar pela avaliação externa.

Figura 15- Obra 14 Conforme para Sinalização

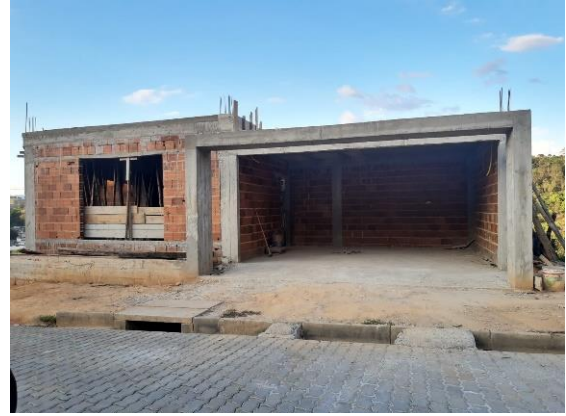
Figura 16- Obra 10 Não Conforme para Sinalização

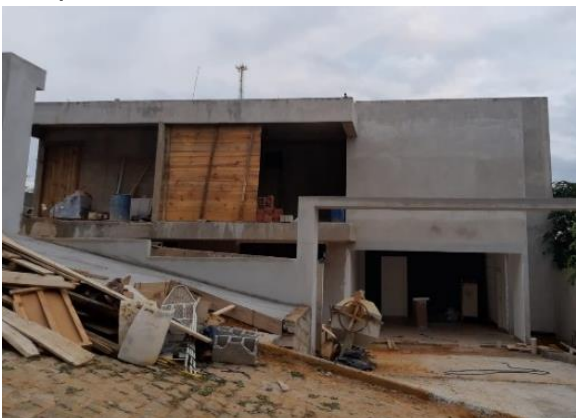
Em análise do item “18.29.1 O canteiro de obras deve apresentar-se organizado, limpo e desimpedido, notadamente nas vias de circulação, passagens e escadarias”, 95% das obras visitadas cumpriram aos requisitos (Figura 18) e 5% não cumpriram (Figura 17).

Figura 17- Obra 21 Não Conforme para Organização e limpeza

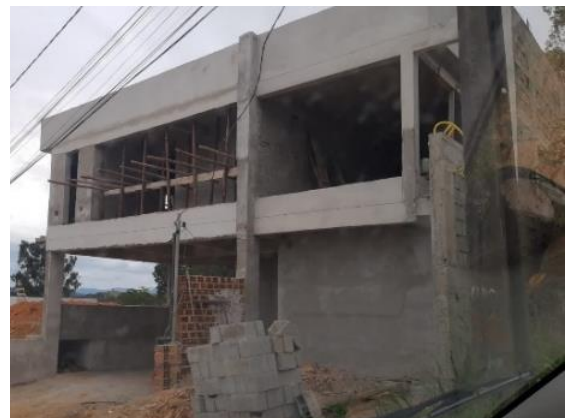
Figura 18- Obra 20 Conforme para Organização e limpeza

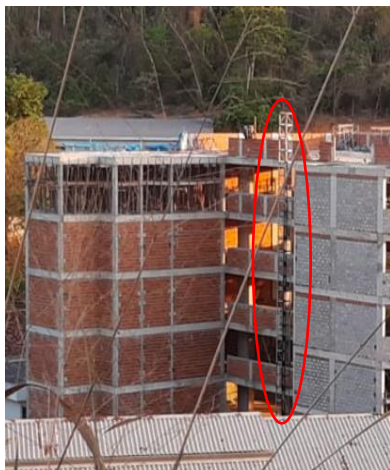
Na obra ilustrada como conforme, na análise externa, foi possível notar a presença de um elevador de cargas, sendo plausível supor que a remoção de entulho pode ocorrer pelo mesmo.

Figura 19- Obra 13 Conforme para Remoção de entulhos
Fonte: Autor(es), 2020

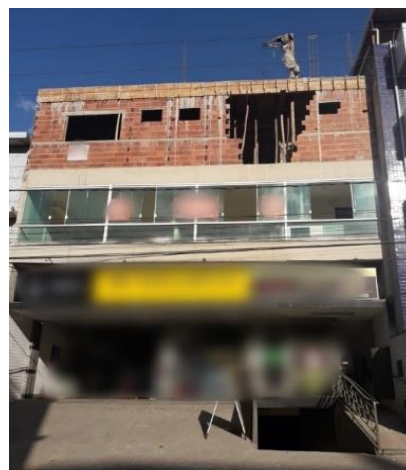
Para o item “18.29.3 Quando houver diferença de nível, a remoção de entulhos ou sobras de materiais deve ser realizada por meio de equipamentos mecânicos ou calhas fechadas”, apenas 9% das obras cumpriram aos requisitos (**Figura 19**), 50% não cumpriram (**Figura 20**), e 41% não apresentaram diferença de nível por isso não aplicou-se avaliação do item.

Figura 20- Obra 4 Não Conforme para Remoção de entulhos
Fonte: Autor(es), 2020

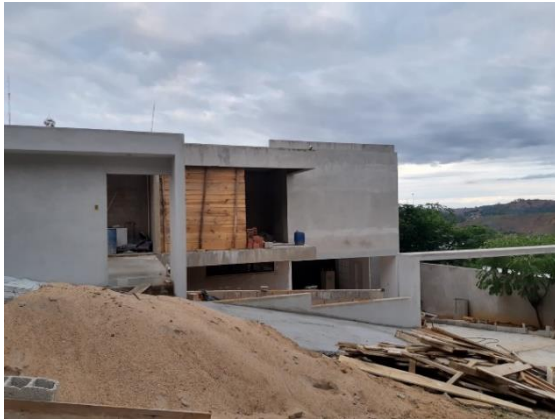
Conforme descrição de próprio item “18.30.1 É obrigatória a colocação de tapumes ou barreiras sempre que se executarem atividades da indústria da construção, de forma a impedir o acesso de pessoas estranhas aos serviços” afim de evitar acidentes com terceiros e para segurança da obra. Em análise do item, 59% das obras visitadas apresentaram conformidade (**Figura 22**), 36% não apresentaram

conformidade (Figura 21) e apenas 5% das obras visitadas não atenderam a obrigatoriedade do item.

Figura 21- Obra 21 Não Conforme para Barreiras

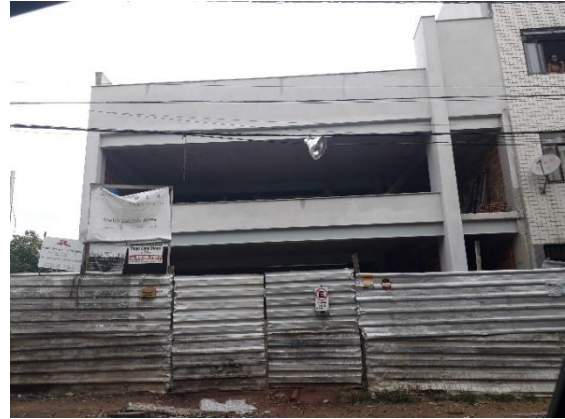
Figura 22- Obra 6 Conforme para Barreiras

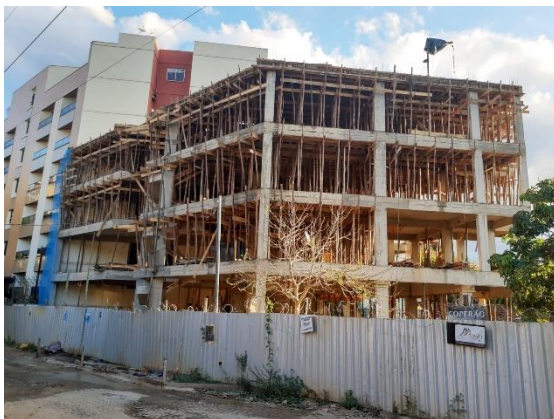
Para o item “18.30.2 Os tapumes devem ser construídos e fixados de forma resistente, e ter altura mínima de 2,20m (dois metros e vinte centímetros) em relação ao nível do terreno”, 41% apresentaram conformidade (Figura 23), 36% apresentaram não conformidade (Figura 24) e 23% não aplicaram os requisitos da norma.

Figura 23- Obra 12 Conforme para Altura Mínima

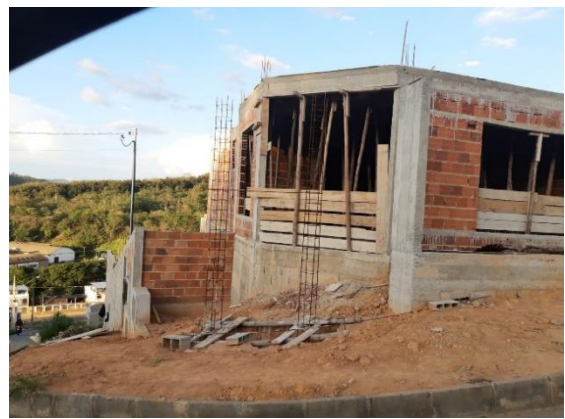
Figura 24- Obra 10 Não Conforme para Altura Mínima
