**ESTUDO SOBRE A MODIFICAÇÃO DE UMA REDE DE DISTRIBUIÇÃO  
MONOFÁSICA RURAL CONVENCIONAL PARA REDE ISOLADA**

**Trabalho de Conclusão de Curso**

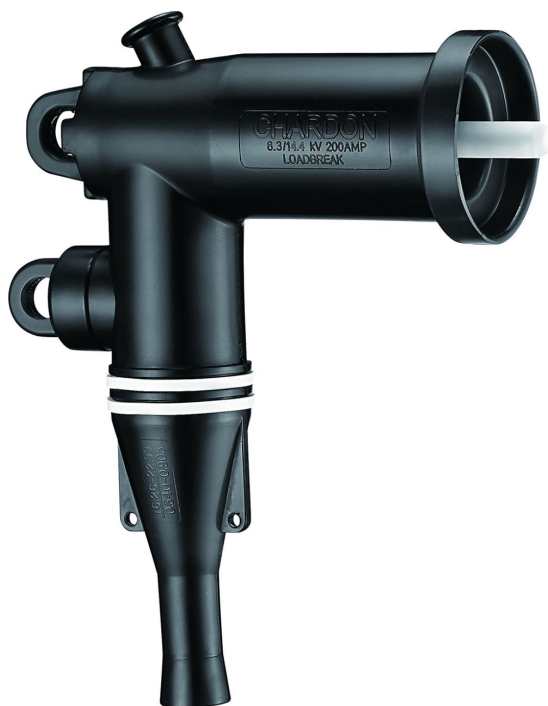
**Figura 4:** Conexão Loadbreak, externo.

A figura 4 mostra a imagem externa do Loadbreak, e a figura 5 seu interior com a descrição de cada item.

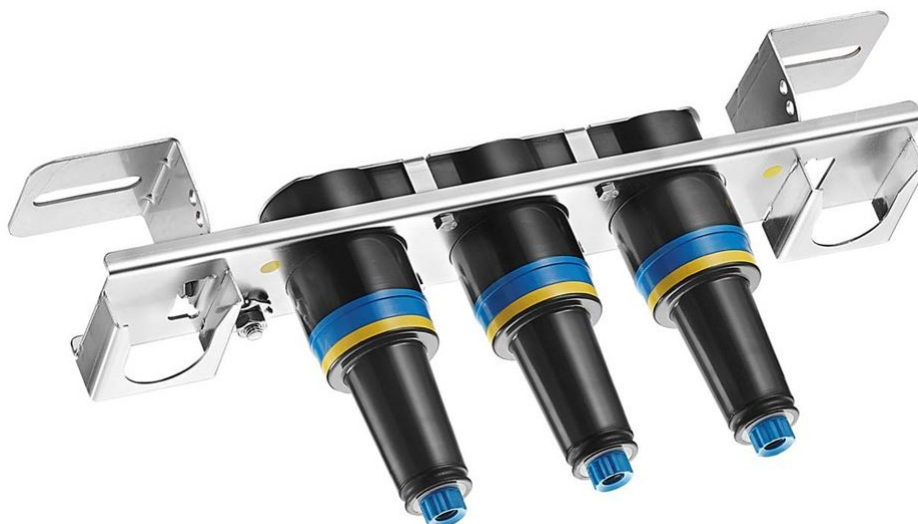
**Figura 6:** Junção Loadbreak.

Os dispositivos são utilizados nos sistemas de distribuição conectados a Junção Loadbreak que tem como função distribuir o circuito, sem comprometer o isolamento, ele possui uma entrada e duas saídas, uma sai direto ao transformador e outra dá continuação ao circuito. Eles podem ser conectados e desconectados com o sistema energizado, pois sua tecnologia permite essa operação em carga, desde que cumpra todos os procedimentos corretos e utilize os devidos equipamentos de segurança (COOPER Power Systems, 2012).

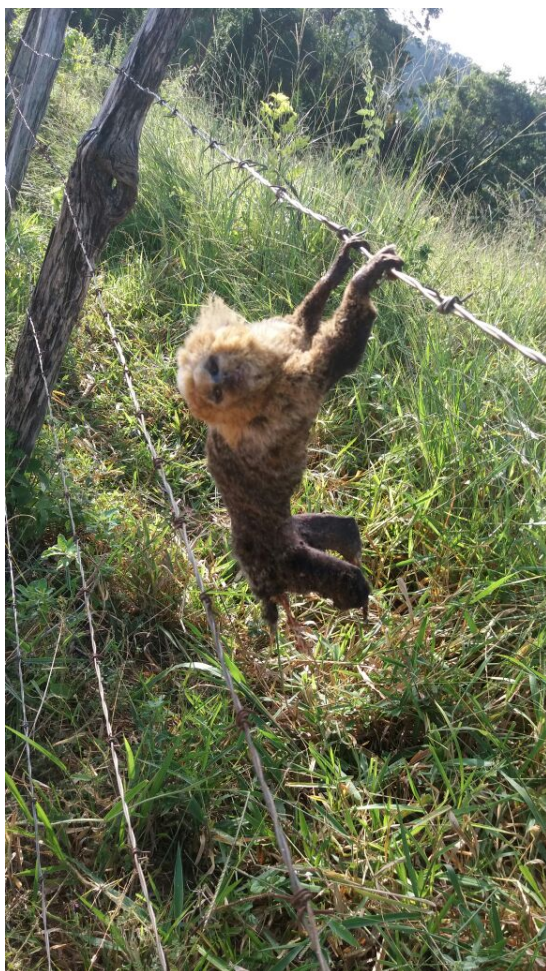
Com esse problemas nos organismos ou nos tecidos, após o choque elétrico a maioria dos animais atingidos morrem por terem uma baixa resistência devido a seu porte, ou permanecem vivos com algumas sequelas.

**Figura 7:** Macaco eletrocutado.

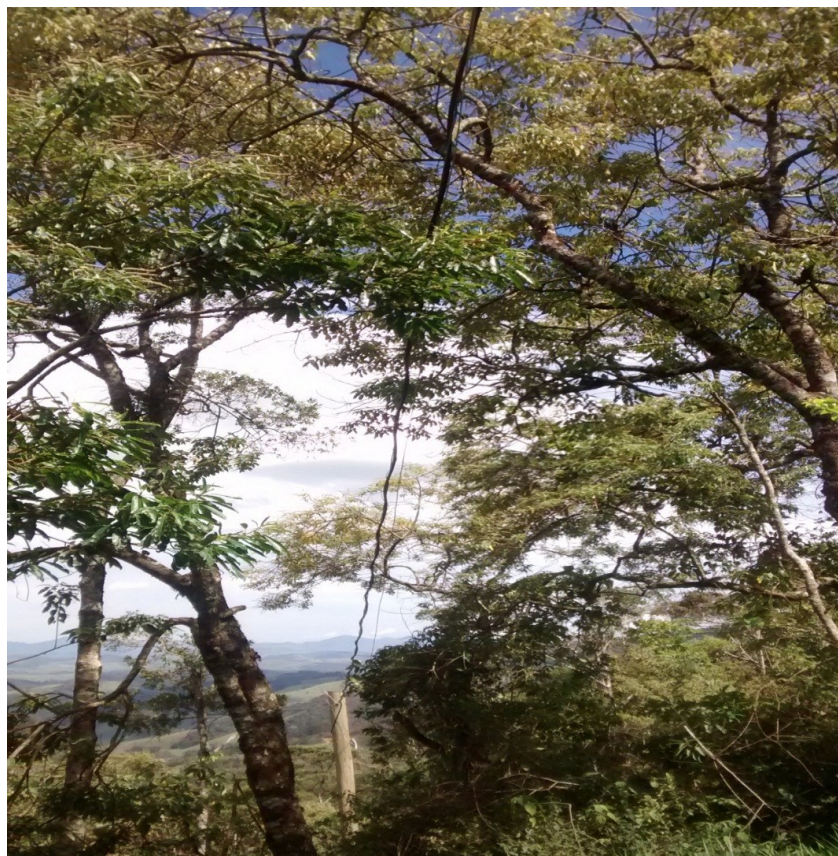
**Figura 15:** Proximidade das árvores em relação a rede.

Em relação as árvores nos locais por onde passa o cabo isolado, foram feitas podas de alguns galhos onde era impossível lançar o condutor sem que as retirasse, sendo que estas foram realizadas com a liberação do PESB, garantindo a conservação do ecossistema.
