RECOMPOSIÇÃO DE TALUDES EM FAIXAS DE DUTOS

Estudo de caso da Transpetro

RECOMPOSITION OF SLOPES IN PIPELINES

Transpetro case study

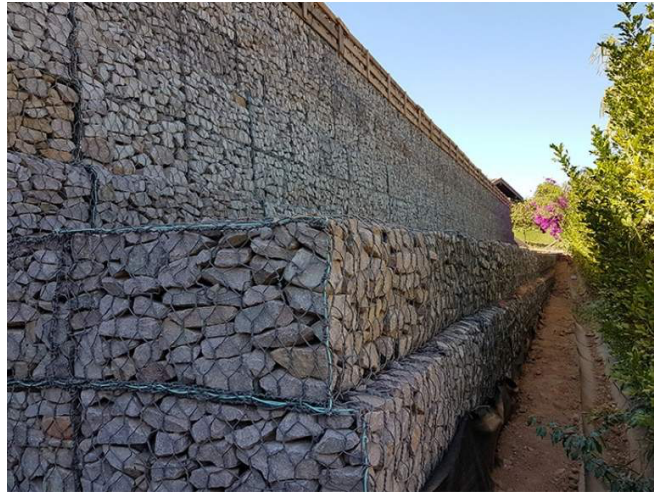
Figura 5 - Muro de gambião.

Os muros de gabiões, de forma geral, são muros de gravidade que possuem em sua estrutura elementos metálicos (gaiolas metálicas) constituídos por telas de malha hexagonal, duplamente torcidas, de arame galvanizado e ainda preenchidos por pedras (BARROS, 2008; DA CRUZ & BRAGHIN, 2016). As pedras utilizadas nesse processo devem ter a granulometria correta para que não vazem para fora da estrutura da malha como pode ser observado na Figura 5. Por se tratar de elementos modulares, os gabiões podem ser unidos uns aos outros e assim assumem formas variadas como cilíndricas ou prismáticas (DA SILVA & MIRANDA, 2018).

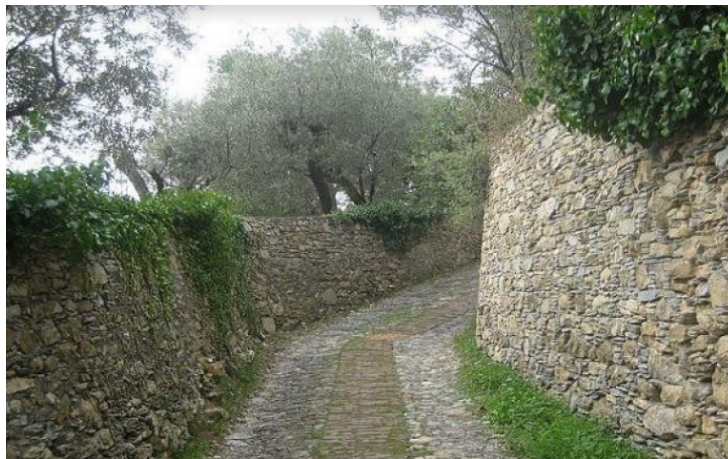
Figura 6 - Muro de pedras.

São muros construídos com pedras (de tamanhos variados) organizadas e empilhadas, fomentando a estabilidade do muro e a drenagem (GOÉS, 2016). Considerado um dos mais simples, de fácil execução e baixo custo como pode ser observado na Figura 6.

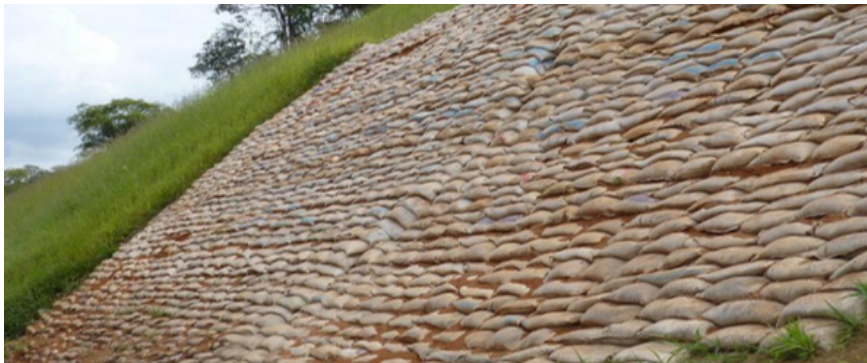
Figura 7 - Exemplo de muro de solo-cimento ensacado.

São estruturas construídas utilizando sacos com uma mistura de solo, cimento e água (Figura 7), nas devidas proporções, atendendo aos quesitos econômicos, resistência mecânica e durabilidade (CASTRO, 2008; SILVA, 2012). Ainda de acordo com o autor, apresentam custo baixo custo, de rápida execução e não requerem mão de obra especializada.

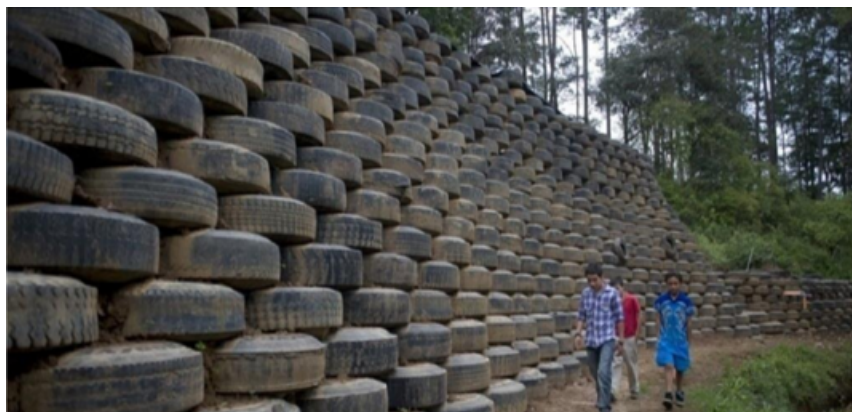
Figura 8 - Muro solo-pneu.

São muros construídos com pneus descartados, de fácil implementação e custos reduzidos (Figura 8). Os pneus são amarrados uns aos outros e preenchidos com solo compactado do próprio local, atendendo ainda aos critérios de altura do talude e das dimensões pré-determinadas para o muro (NOGUEIRA, 2016). Essa estrutura pode ser observada na Figura 8 e admite deformações, não são recomendados para empreendimentos como estruturas de fundação ou ferrovias (GERSCOVICH, 2016).

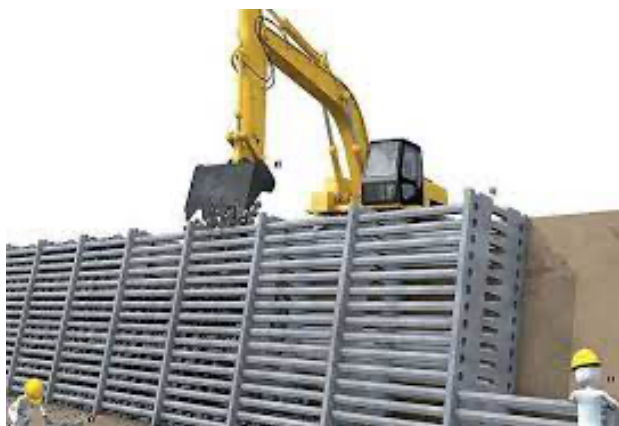
Figura 9 - Muro Crib-walls.

São muros que possuem em sua estrutura elementos pré-moldados (aço, madeira ou concreto armado) que são sobrepostos e organizados de forma a montar uma “fogueira” preenchida internamente por solo ou brita (MINÁ, 2005; GARCÍA-VEJA *et al.*, 2014). A Figura 9 apresenta um modelo desse método de contenção.

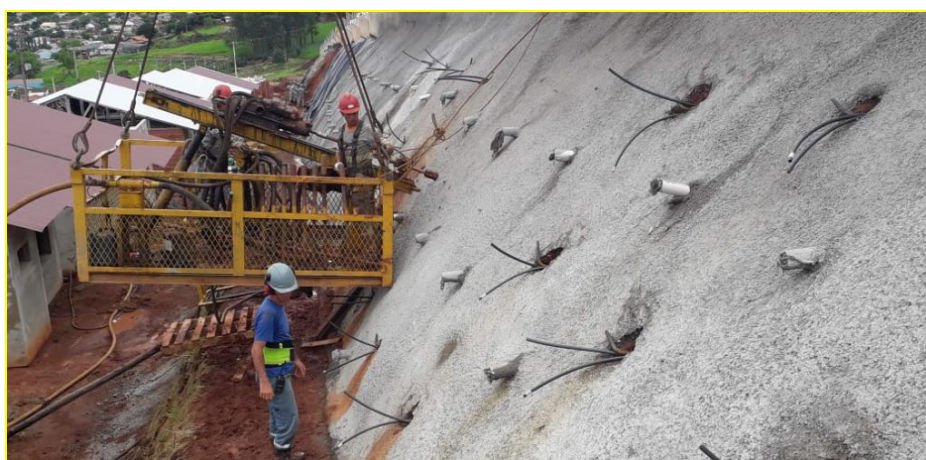
Figura 10 - Execução de obra de contenção com solo grampeado.

Trata-se de um método que promove melhoria do solo, contendo os taludes por meio da escavação e inclusão de grampos em furos pré-determinados e posicionados, além da montagem de um muro (sem função estrutural) para proteção superficial de taludes e encostas (materiais e elementos resistentes), que nesse caso são grampos (GERSCOVICH *et al.*, 2005; GERSCOVICH, 2016). Eles podem ser barras sintéticas de seção (cilíndricas ou retangulares), barras de aço, estacas ou ainda microestacas e podem ser exemplificados na Figura 10.

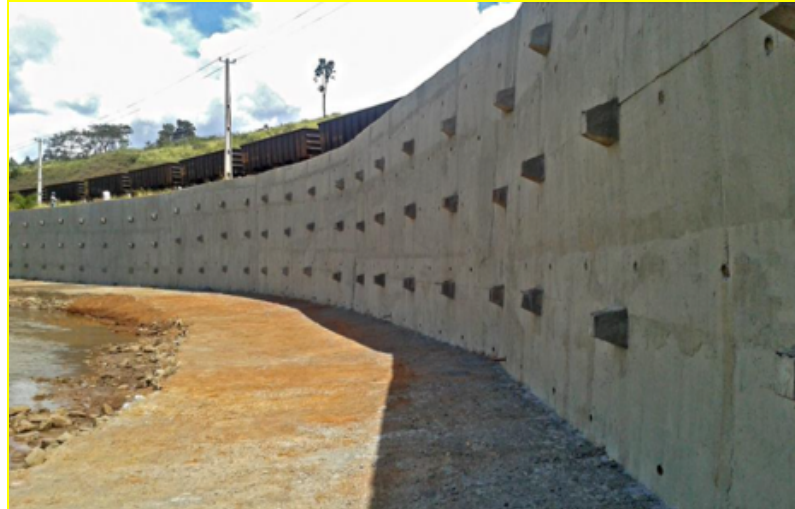
Figura 11 - Estrutura de contenção: cortinas atirantadas.

A cortina atirantada é uma estrutura que visa a contenção do talude ou encosta, por meio de uma construção de parede (que pode ser de materiais diversos como concreto armado) que fica pressionada contra os taludes por tirantes como demonstrado na Figura 11 (GEO-RIO, 2000). Os tirantes desempenham a função de conectar o bulbo ancorado no solo com a contenção da parte externa do talude, promovendo estabilidade e reduzindo a possibilidade de ruptura ou movimentações indesejadas (PEREIRA, 2018).

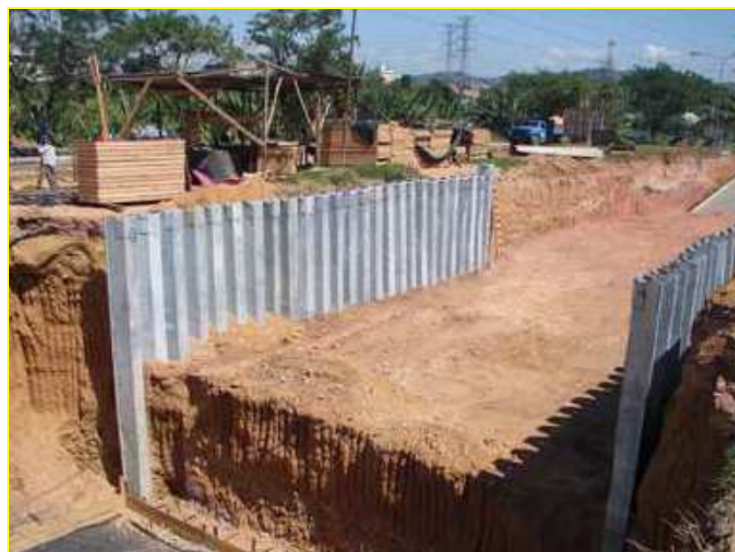
Figura 12 - Cortina de contenção: estacas-prancha.

As estacas-prancha são estruturas formadas por perfis, geralmente metálicos, que possuem conexões em suas bordas. Esses perfis ficam justapostos e são cravados ao solo, formando assim uma cortina contínua fixada (Figura 12), com boa resistência e agindo na contenção vertical (GERSCOVICH *et al.*, 2019). As estacas mais utilizadas são, de forma geral, de aço ou concreto, mas em alguns casos podem possuir elementos de madeira em sua estrutura. São estruturas que podem ser adotadas de maneira provisória ou permanente.

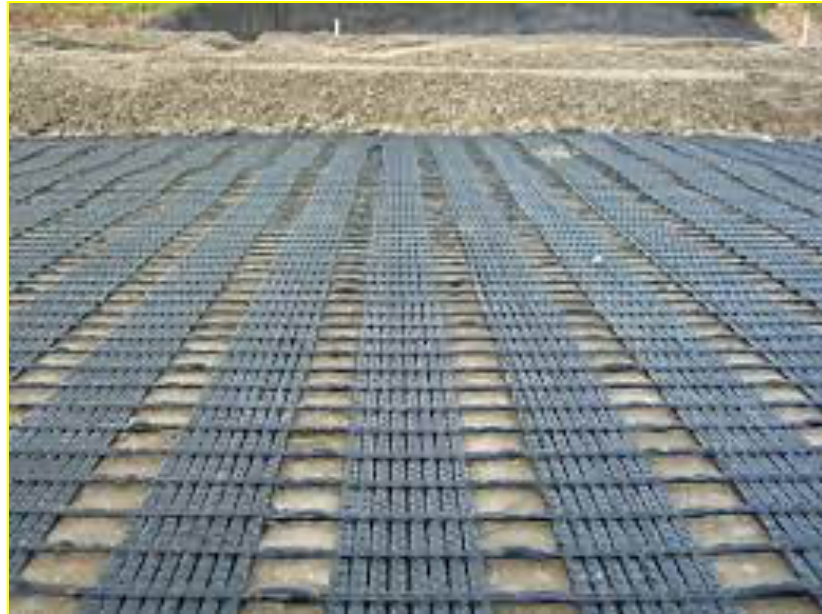
Figura 13 - Adoção de geogrelhas em área de Aterro com solo mole.

Trata-se da adoção de medidas de reforço no interior de um maciço de solo compactado com materiais que fornecem maior resistência à tração, promovendo melhoria nas propriedades mecânicas do solo como geometria, coesão, densidade (DANTAS, 2004; GERSCOVICH *et al.*, 2019). Esses materiais podem ser fitas metálicas, geogrelhas (Figura 13), mantas geotêxteis e afins.

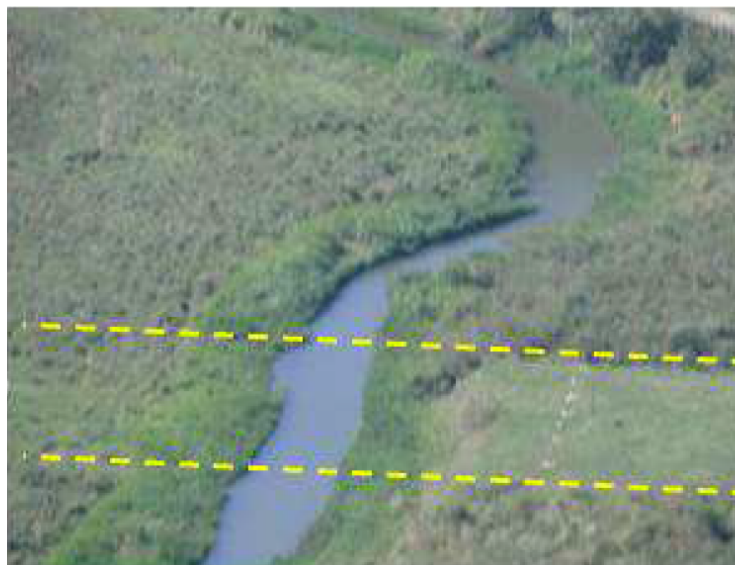
Figura 14 - Vista aérea da travessia da faixa no Rio Paraibuna

A inspeção realizada em 2011, no trecho km 150+000, pela equipe da Transpetro, indicou a ocorrência de exposição dos dutos ORBEL I, ORBEL II e GASBEL I, no leito do rio Paraibuna em Juiz de Fora (MG), nas coordenadas 7.611.518,94 N e 654.025,48 E – SAD 69. A área é plana e extensa, onde ocorre naturalmente o extravasamento natural do rio em épocas de cheia. Foi observado que o rio possui sua calha reduzida em razão do assoreamento das laterais e consequente aumento na velocidade de fluxo. Esse aumento ocasionou o carregamento de material do fundo do rio resultando na exposição dos dutos em questão (ORBEL I, ORBEL II e GASBEL I).

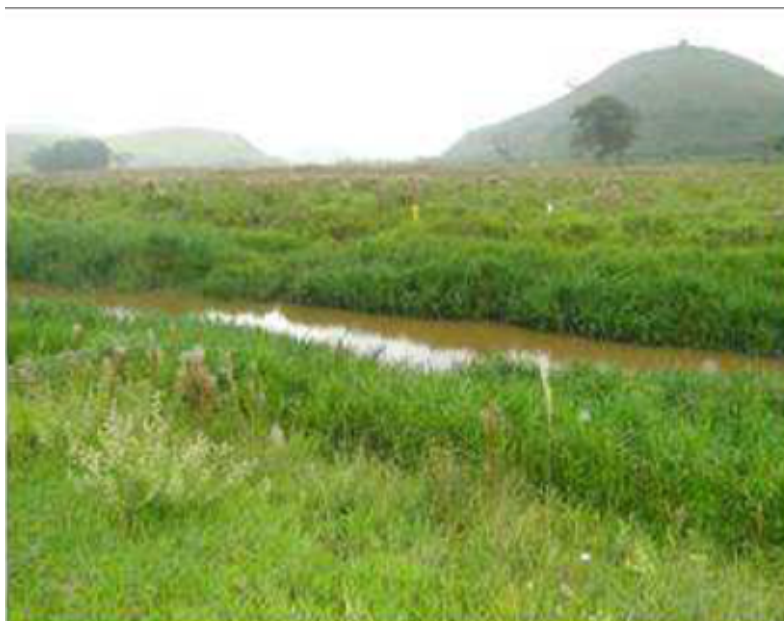
Figura 15 - Vista da faixa mostrando assoreamento nas margens do rio.

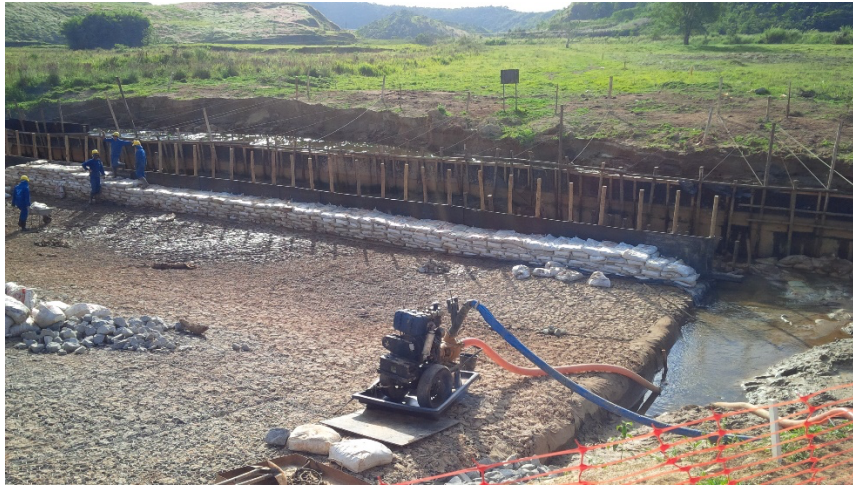
Figura 16 - Ensecadeira construída para obra do km150+000.

A ensecadeira é uma estrutura temporária e é amplamente utilizada para facilitar a execução de projetos de construção em locais que geralmente ficam submersos como o leito de um rio. Ressalta-se que a construção de uma ensecadeira a vazão do rio não se altera. Após sua instalação no local (Figura 16), foram utilizadas motobombas movidas à gasolina para realizar o bombeamento de água para fora do local de trabalho. No entanto, essas motobombas não estavam sendo eficientes no bombeando da água e foram substituídas por cinco motobombas (de 4 a 6 polegadas) movidas a diesel, com capacidade de bombear de 100 m³ a 250 m³ de por hora. Esse tipo de motobomba funciona submersa, então foram construídos poços para mantê-las funcionando. Com a redução da água foi possível construir o gabião em uma das margens.

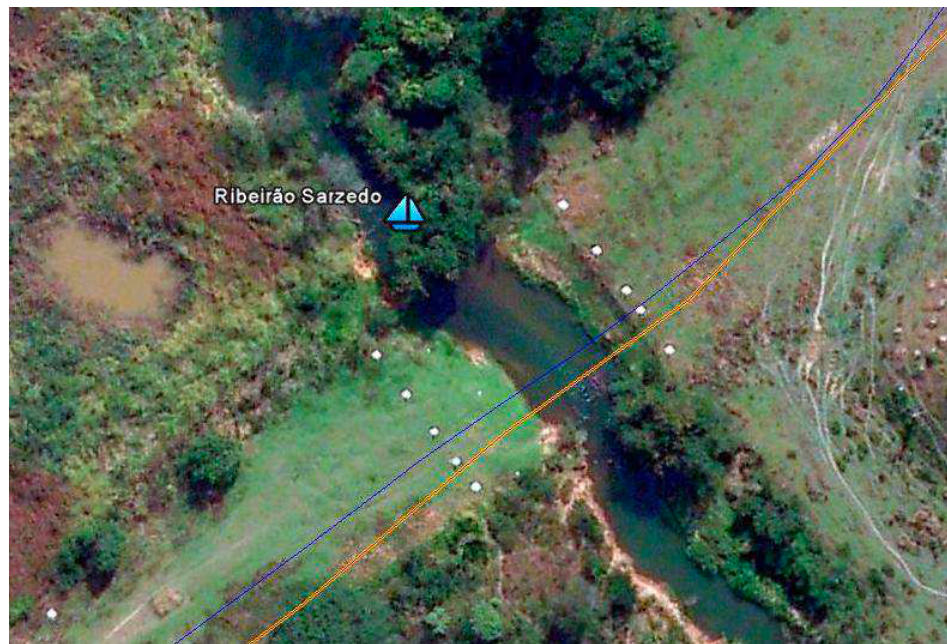
Figura 17 - Vista aérea da travessia de dutos no Ribeirão Sarzedo.

no fluxo de água, resultando no carreamento de sedimentos do leito do ribeirão, posterior rebaixamento do fundo e erosões nas margens. As evidências descritas, indicam que esse processo foi possivelmente iniciado por ações antrópicas e em consequência disso, os dutos sendo ORBEL II e GASBEL I, encontravam-se expostos. A localização do local da obra, bem como os problemas encontrados podem ser observados nas Figuras 17,18,19 e 20.

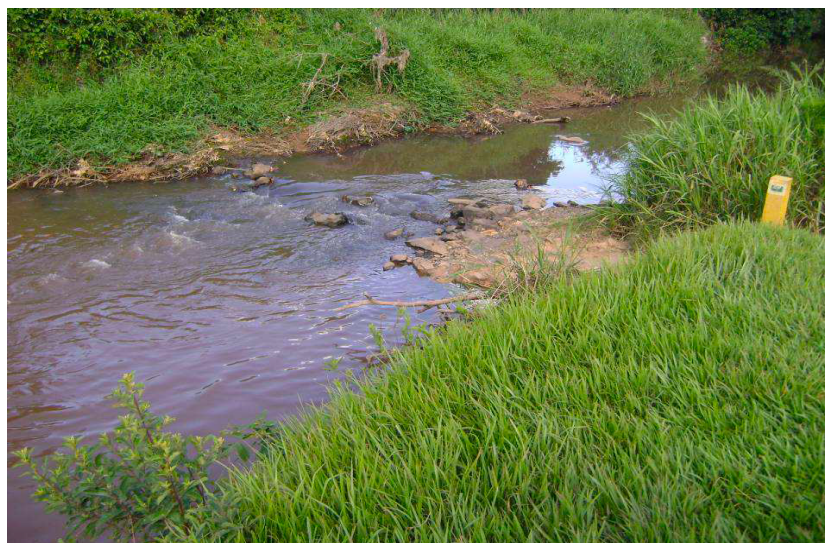
Figura 18 - Enrocamento de pedras a montante da travessia.

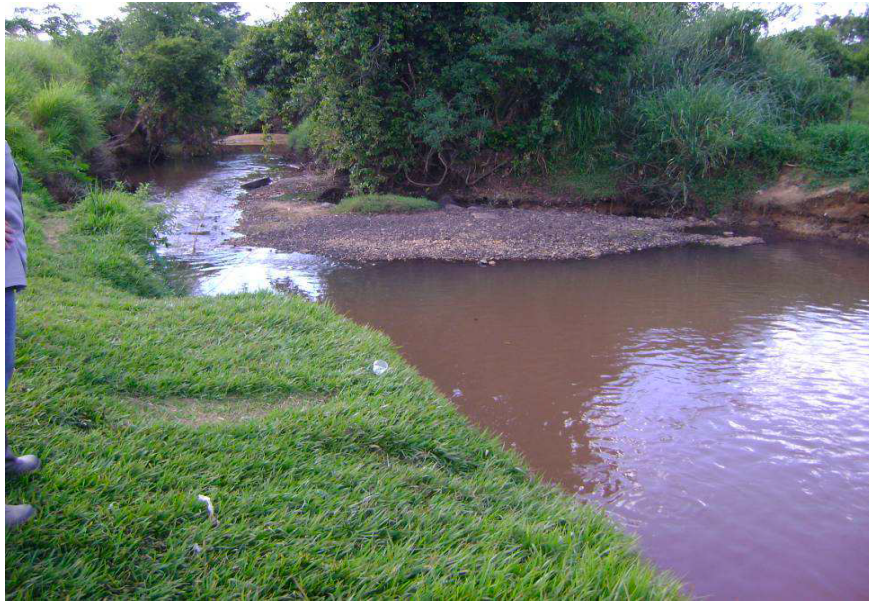
Figura 19 - Obstrução por sedimentos depositados no leito, a jusante da travessia.

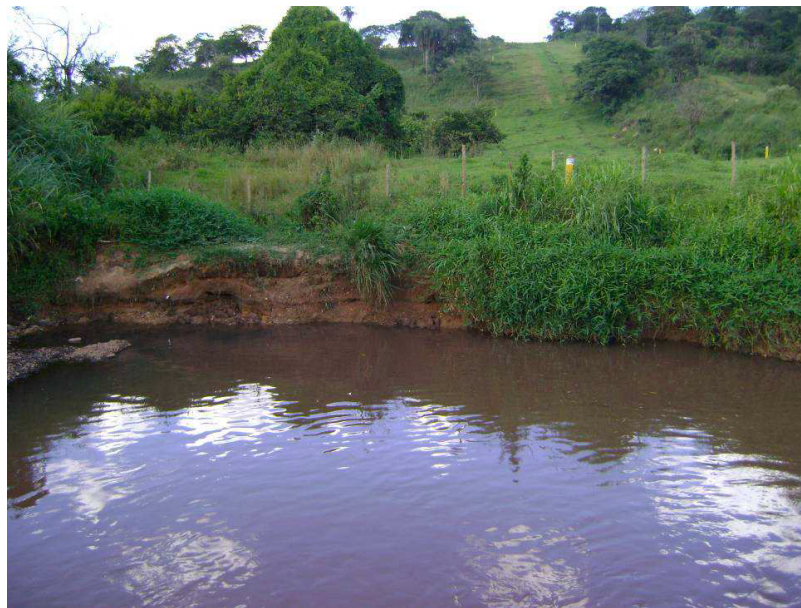
Figura 20 - Margem erodida pela velocidade que o fluxo ganha com o estreitamento da calha a montante.

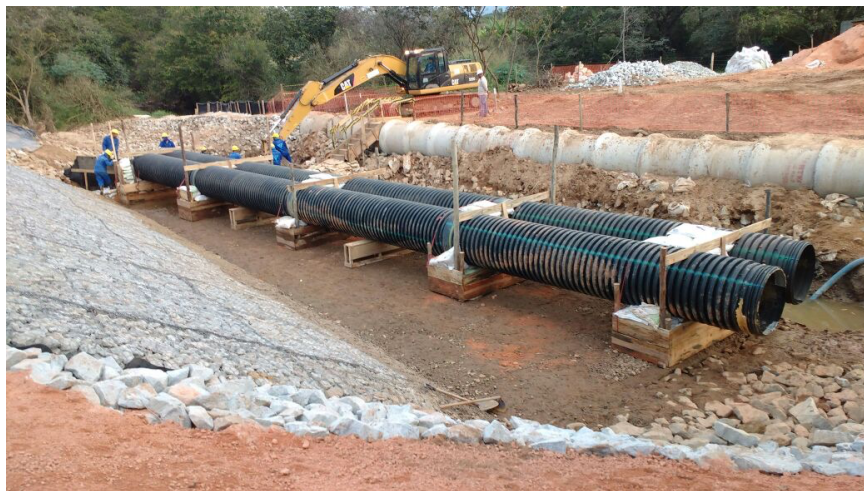
Figura 21 - Ensecadeira com tubos de PEAD do km356+600.

A licença ambiental para a obra não era clara quanto a construção de ensecadeiras com tubos de de polietileno de alta densidade (PEAD), apenas deixando claro que não seria possível fazer nenhum desvio no ribeirão. Sendo assim, foi construído um dique e o bombeamento da água era realizado com tubos de PEAD de 200mm que passava por cima do gabião (Figura 21). Possibilitando assim que todo o trabalho fosse realizado no seco.
