**CONTROLE TECNOLÓGICO APLICADO EM SERVIÇOS DE
TERRAPLENAGEM E IDENTIFICAÇÃO DE PATOLOGIAS PROVENIENTES DE
ERROS NA EXECUÇÃO**
***TECHNOLOGICAL CONTROL APPLIED IN EARTHWORKING SERVICES
AND IDENTIFICATION OF PATHOLOGIES ARISING FROM ERRORS IN
EXECUTION***

O objetivo do presente trabalho é sugerir alterações para melhoria da qualidade do controle tecnológico de terraplenagem de reaterro para a construção de um supermercado que está localizado no município de Leopoldina-MG, empreendimento localizado às margens da BR-116, KM 765, com finalidade de diminuir possíveis patologias decorrentes do processo de compactação da terraplenagem.

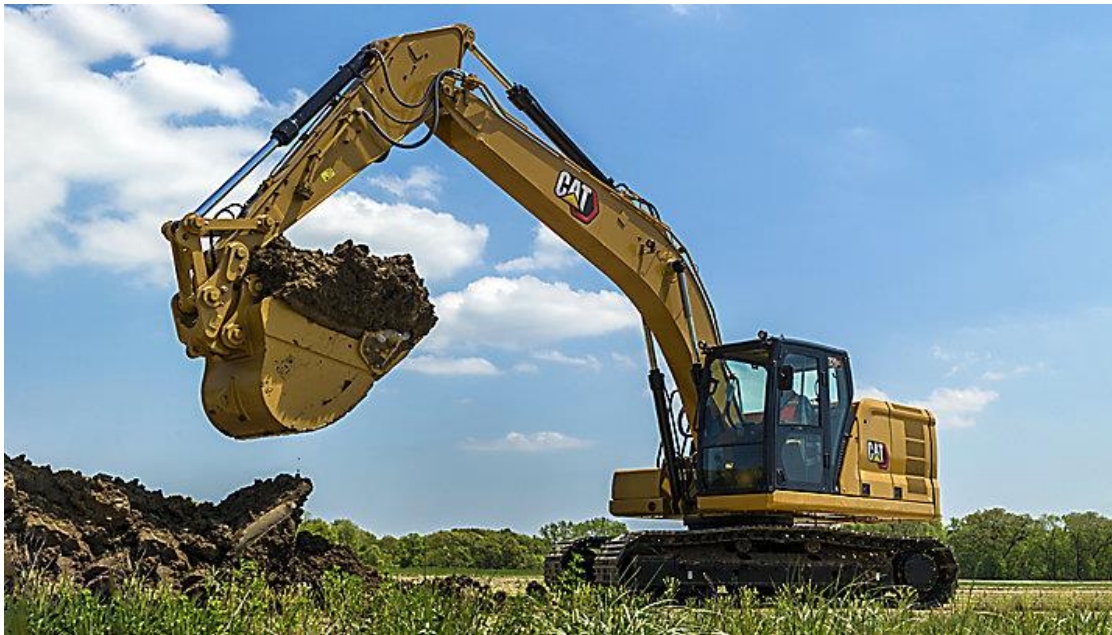
FIGURA 1 – ESCAVADEIRA HIDRÁULICA RETIRANDO MATERIAL

A figura 1 relata o trabalho de uma escavadeira hidráulica no momento de retirada de material.

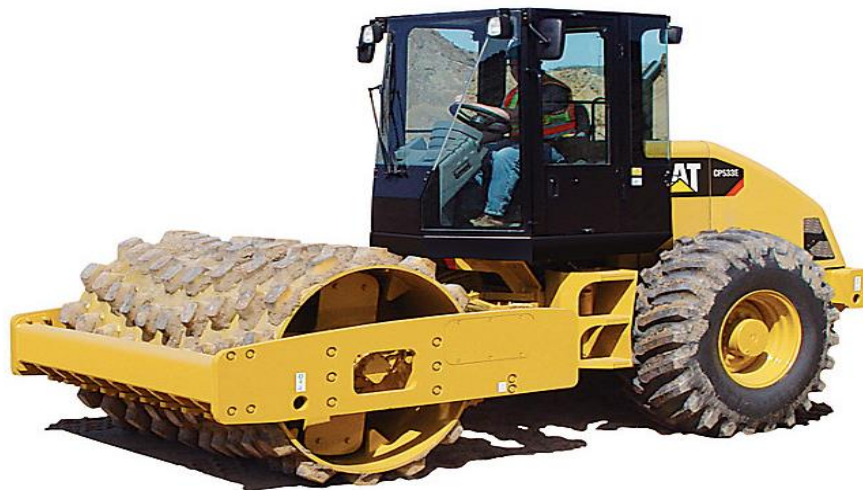
FIGURA 2 – ROLO PÉ DE CARNEIRO

A figura 2 relata um modelo de rolo pé de carneiro.

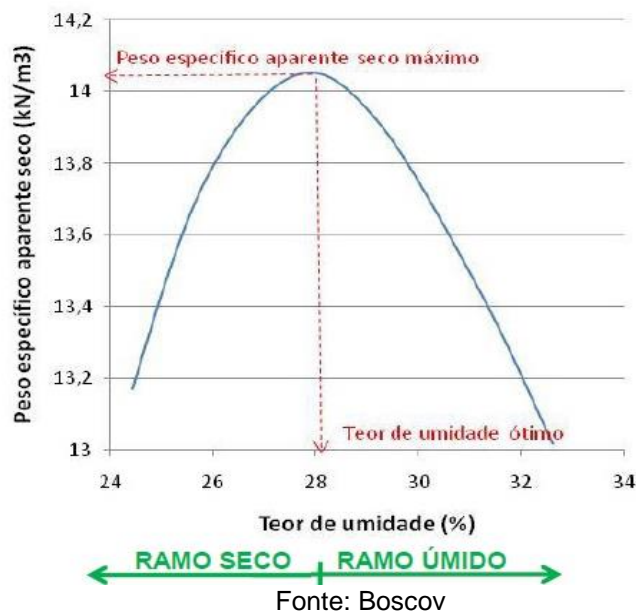
FIGURA 3 – PESO ESPECÍFICO X TEOR DE UMIDADE

Na figura 3 vem representado o gráfico do peso específico com relação ao teor de umidade. Onde o ensaio de compactação tem como objetivo oferecer um efetivo de qualidade do solo.

A teoria de Olson (1963) concluiu que a adição de água ajuda na expulsão do ar reorganizando as partículas dentro da camada. Pois quando a quantidade de água presente nos vazios não permite a reorganização das partículas, o solo atinge o peso específico aparente seco máximo é a umidade ótima.

No ramo seco, à medida que se adiciona água, ocorre o efeito de lubrificação, que possibilita uma maior aproximação das partículas do solo. Já no ramo úmido, a água passa a existir em excesso, provocando um afastamento das partículas de solo que resulta na diminuição da densidade.

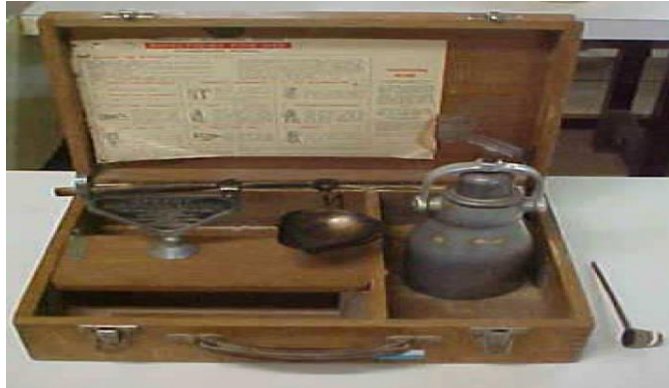
FIGURA 4 – EQUIPAMENTOS TESTE SPEEDY

O teor de umidade do solo é determinado pelo *Speedy test*, representado na figura 4, onde através da reação química da água com o carbureto de cálcio é possível chegar no teor de umidade do solo.

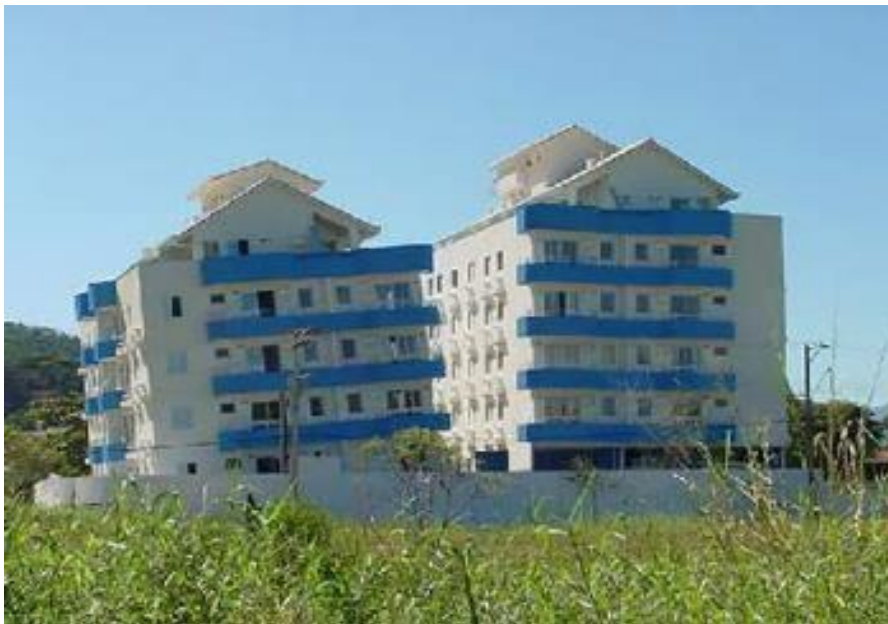
FIGURA 5 – PRÉDIO TOMBADO POR RECALQUE

A figura 5 exemplifica uma situação de recalque reagindo em um prédio.

O recalque em fundações pode ser caracterizado por um rebaixo uniforme ou diferencial nos elementos estruturais que dão suporte à estrutura, ocasionado na maioria das vezes pela acomodação do solo mediante as tensões ou alterações de volume. A princípio, o recalque pode ser identificado através do surgimento de trincas e rachaduras em paredes, janelas emperradas, rebaixos de pisos e outros.

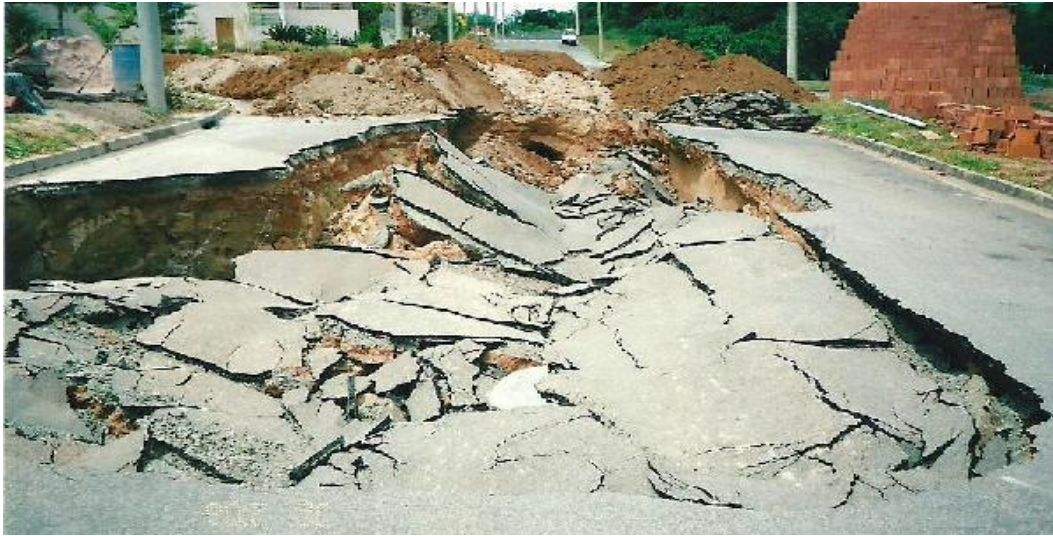
FIGURA 6 – AFUNDAMENTO DE RUA

A figura 6 relata um exemplo dessa patologia.

De acordo com Souza (2014) o afundamento do solo ou ruptura por afundamento pode ser identificado pela área do terreno que literalmente afundou. Onde, o aterro se desloca de forma vertical para baixo e o material de solo mole e sem compactação é expulso para as laterais, formando os chamados bulbos laterais. A ocorrência deste fenômeno se deve pela baixa capacidade de carga da camada do subleito e pela existência de camadas de grande profundidade.

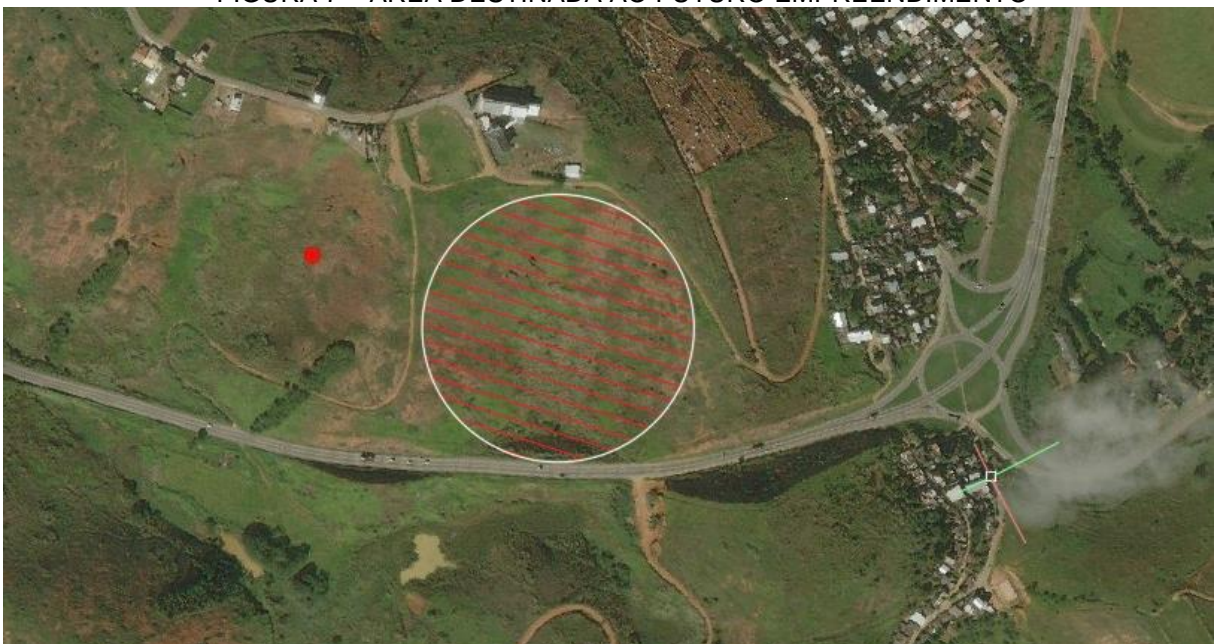
FIGURA 7 – ÁREA DESTINADA AO FUTURO EMPREENDIMENTO

A figura 7 demonstra o local antes do início das obras. Ilustrando a vegetação original e relevos do terreno. Assim como ruas de acesso e localização da BR-116 em frente ao futuro empreendimento.

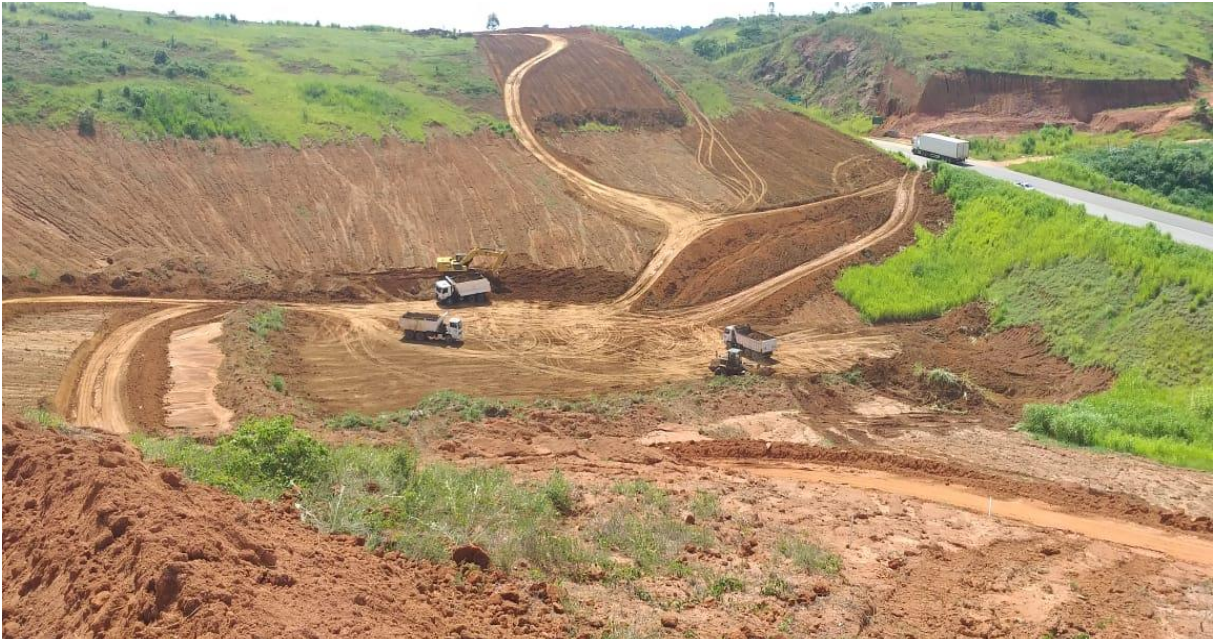
FIGURA 8 – FOTO REGISTRADA IN LOCO MOSTRANDO O PROCESSO DE LIMPEZA

A figura 8 ilustra o início do processo da limpeza do terreno e também o mapeamento de rotas dos caminhões para melhor circulação dentro da obra.

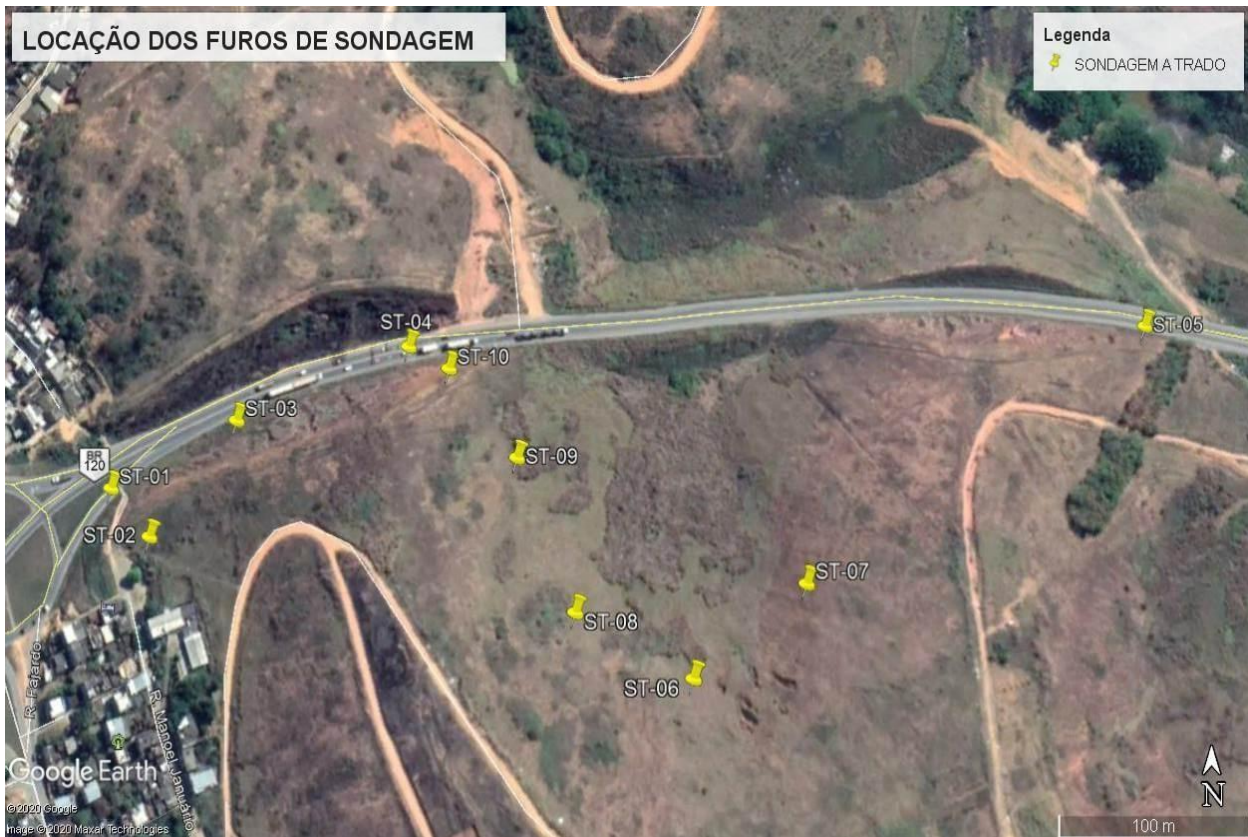
FIGURA 9 – FOTO DA LOCALIZAÇÃO DOS FUROS

A figura 9 relata a locação dos furos de sondagem.

Foi passado para a empresa da sondagem algumas diretrizes: realizar nove furos em locais variados do terreno e um limite máximo de aproximadamente 4,00 metros de profundidade para cada furo.

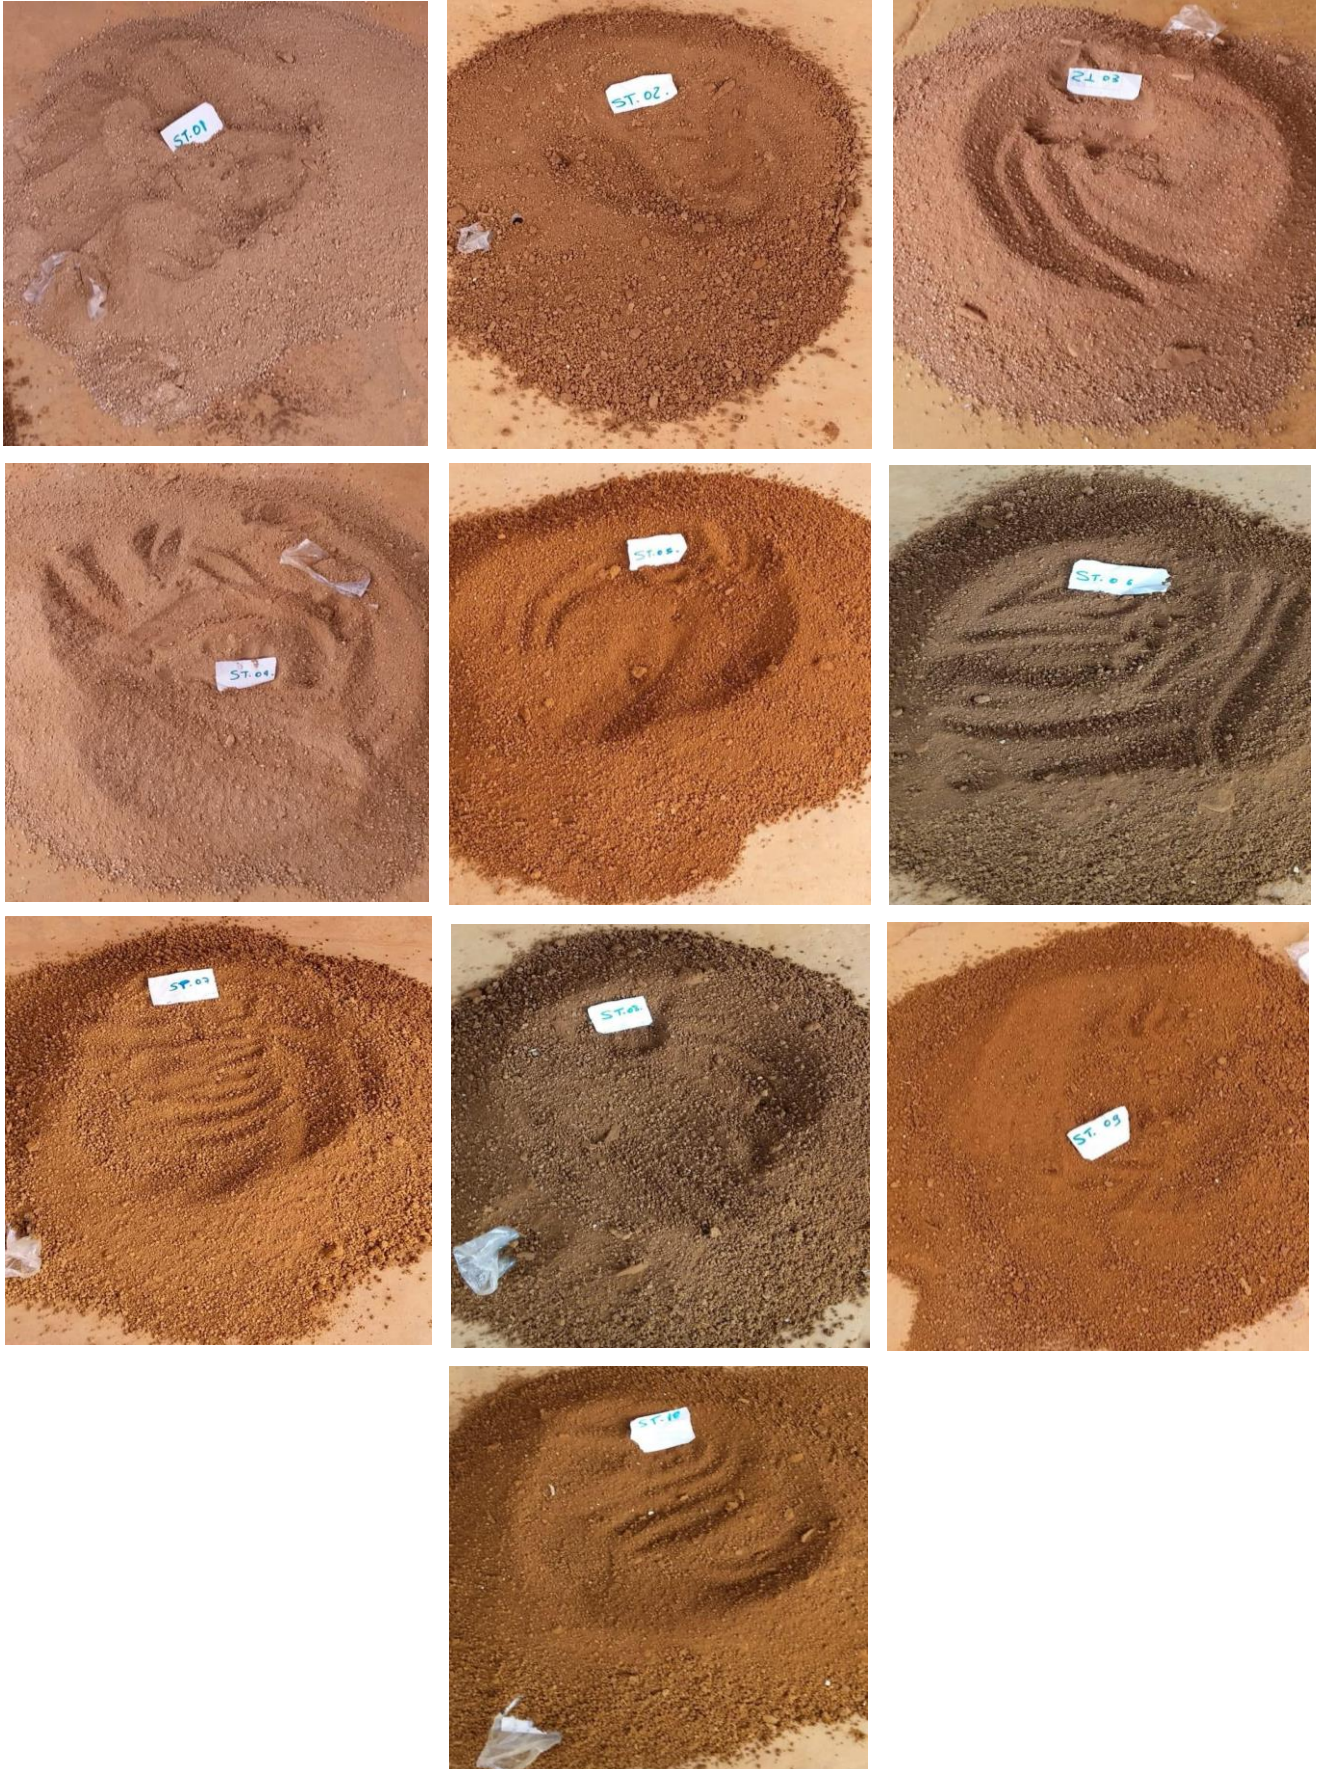
FIGURA 10 – FOTOS DE IDENTIFICAÇÃO DOS MATERIAIS

A figura 10 a seguir relatam as fotos registradas dos materiais encontrados em cada local de furo, assim como suas especificações:

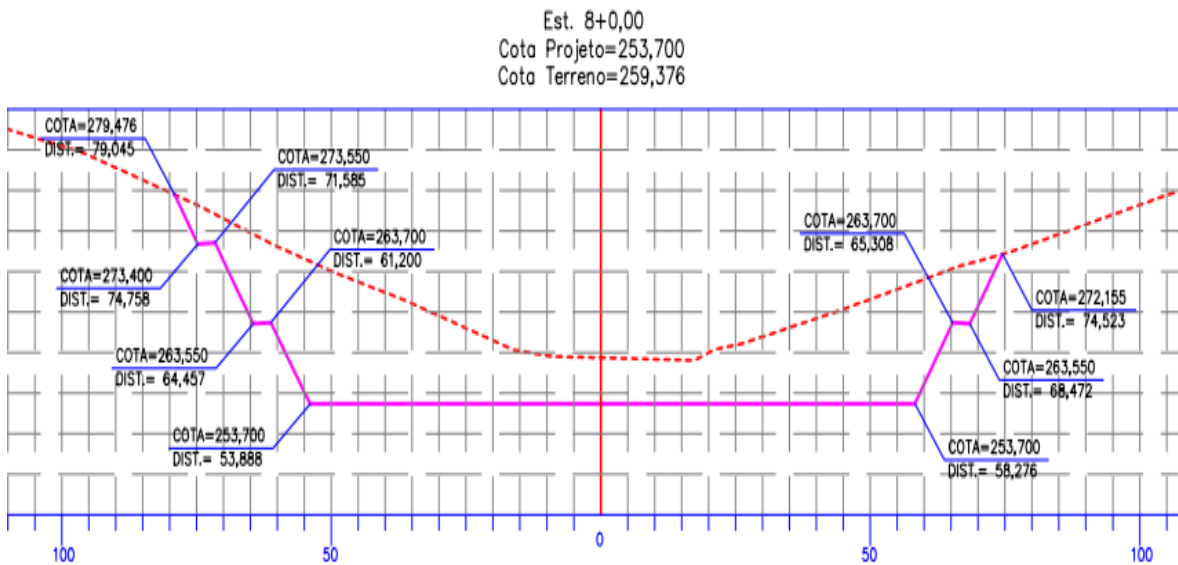
GRÁFICO 1 – CORTE FRONTAL

O trabalho inicial de corte e aterro teve sua sequência definida a partir da conferência dos projetos de terraplenagem para determinações mais precisas. Abaixo, representado pelos gráficos 1 e 2, seguem modelos dos projetos visualizando corte frontal do platô e corte lateral, que contém a rua de acesso ao futuro empreendimento.

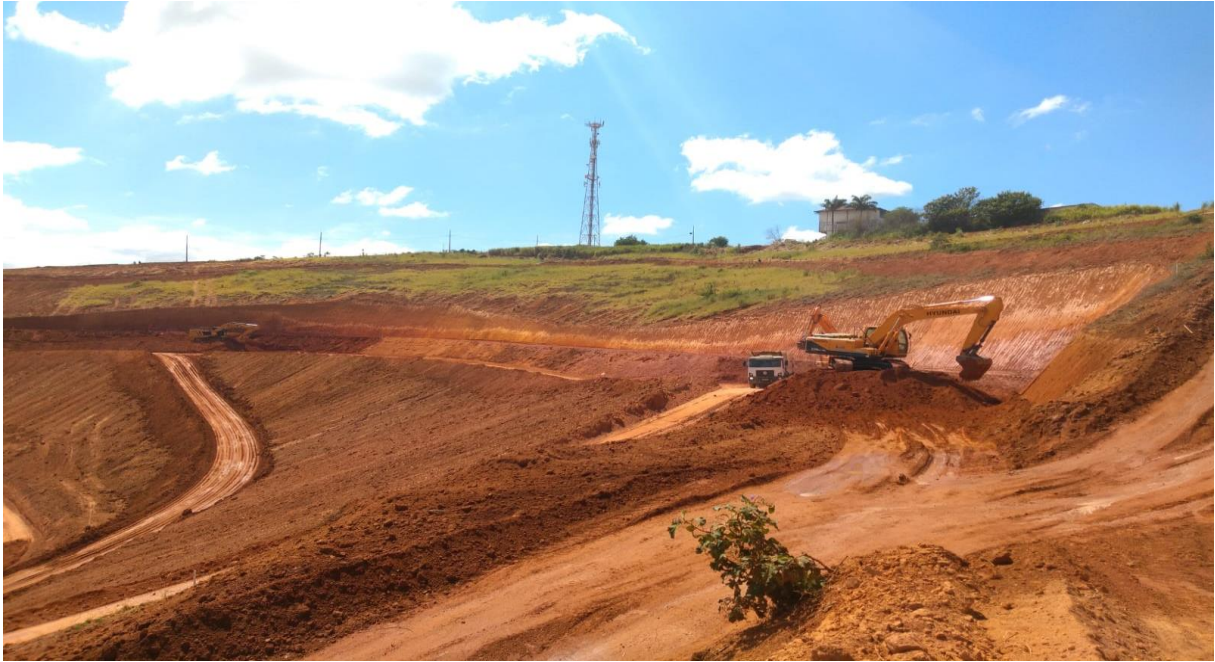
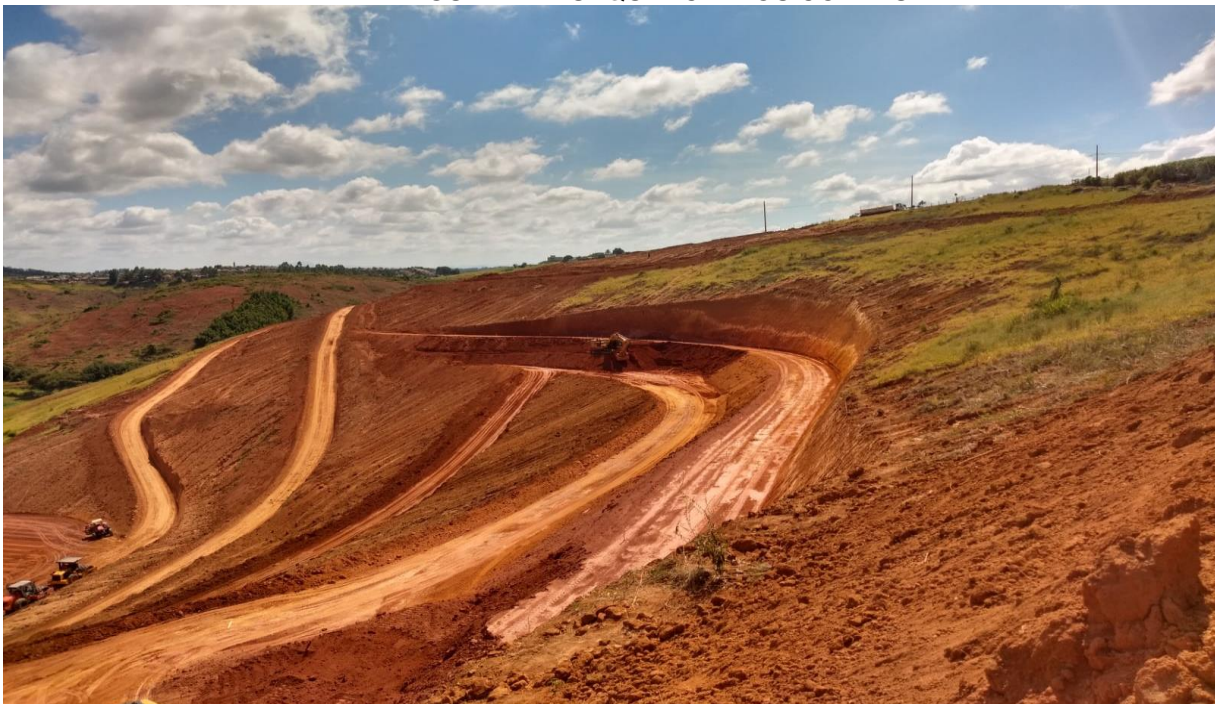
O início da execução da terraplenagem teve como sequência começar o corte do ponto mais alto, onde foi encontrado material argiloso, e ao longo da retirada deste material, realizar o aterro do platô até se chegar num ponto mais baixo onde já não fosse mais necessário o complemento da área. O platô foi definido para a cota 253,700.

As figuras 11 e 12 relatam o momento do início da retirada dos materiais.

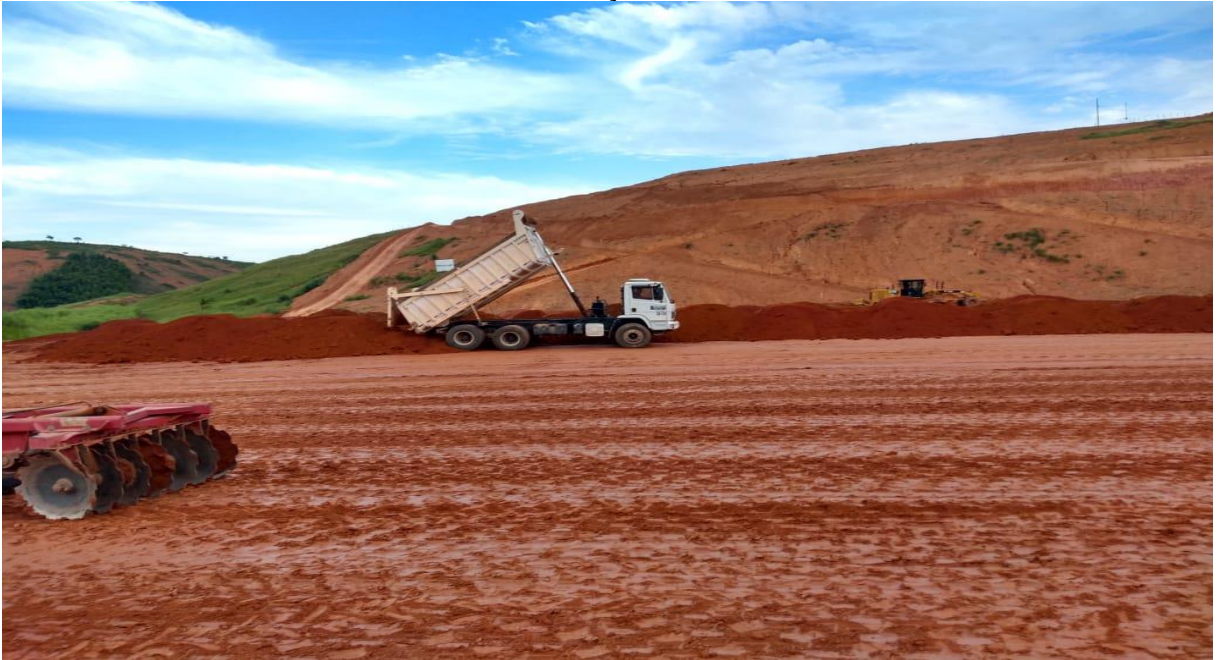
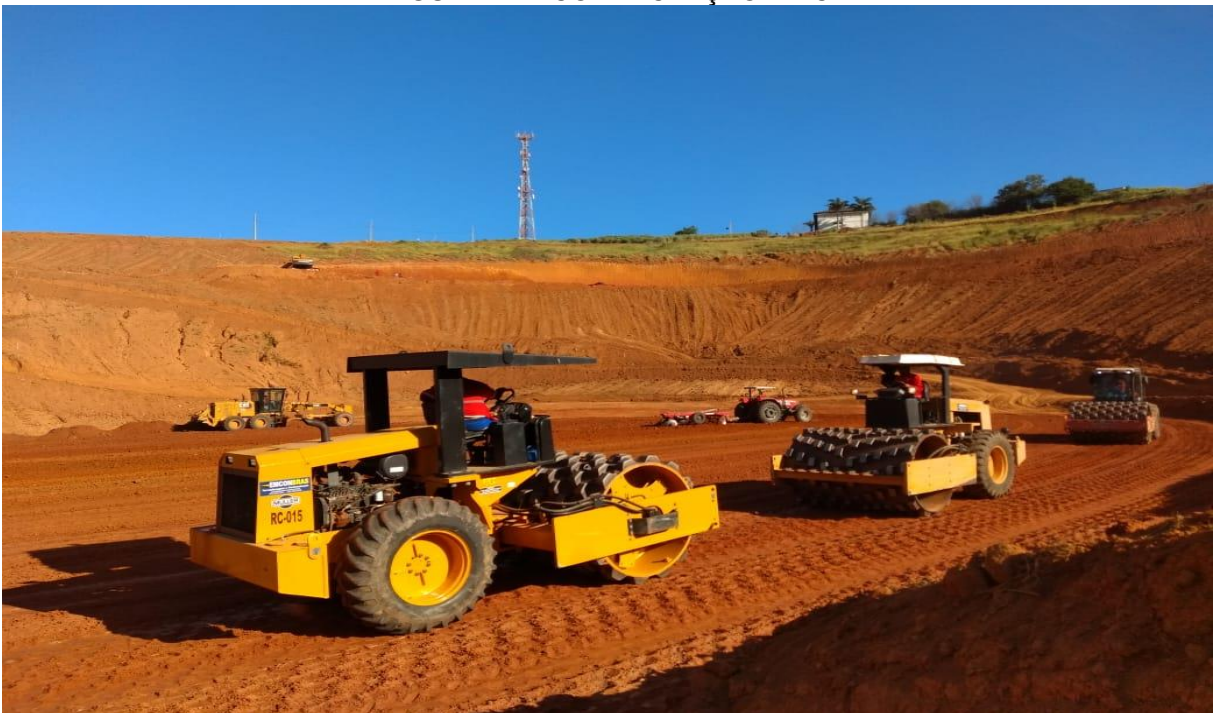
O lançamento do material no aterro era feito utilizando os caminhões e o material era espalhado de forma que não ultrapassasse um metro de altura. Em seguida, a motoniveladora espalhava novamente o material de maneira que possibilitasse o trator com grade realizar a descompactação do material para que em seguida o rolo com pé de carneiro fizesse a compactação de maneira homogênea.

As figuras 13 e 14 relata o momento de lançamento do material e compactação.

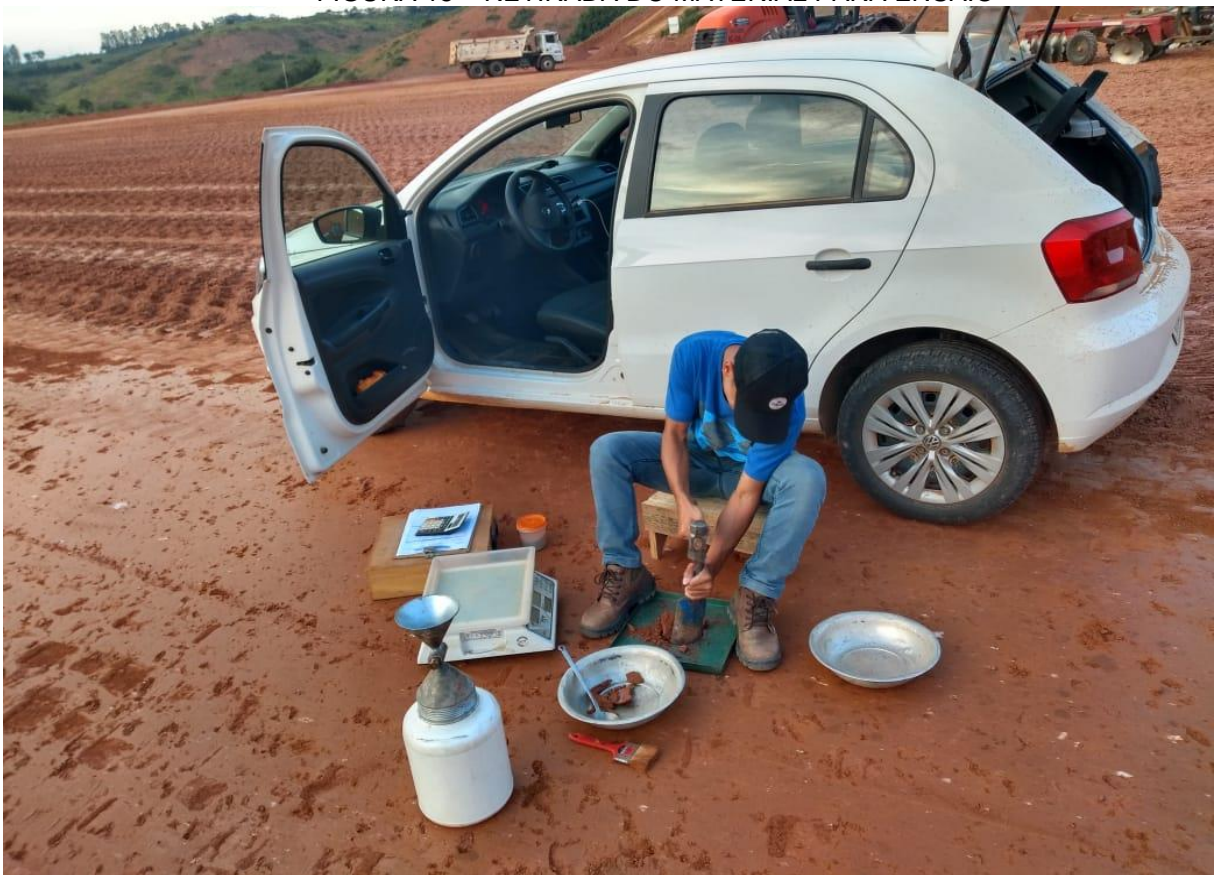
FIGURA 15 – RETIRADA DO MATERIAL PARA ENSAIO

Através do método do frasco de areia e teste do *speedy* utilizado pelo encarregado de terraplenagem, foi possível a determinação do grau de umidade e compactação das camadas, além de informações como: tipo de material, identificação do furo, locação, densidade, umidade ótima, peso e desvio de umidade. Desta forma, procurou-se analisar os resultados de cada camada para a realização de um levantamento baseado em torno dos ensaios, isso, para tirar algumas conclusões sobre o trabalho de compactação empregado.

A figura 15 relata o momento da retirada do material para ensaio.
