**ANÁLISE DOS PROBLEMAS CAUSADOS PELA FALTA DE  
PLANEJAMENTO PRÉVIO DA ARBORIZAÇÃO URBANA NO  
BAIRRO OLGA CORREA EM TEÓFILO OTONI-MG**

**Trabalho de Conclusão de Curso  
apresentado ao Curso de Engenharia  
Ambiental e Sanitária das Faculdades  
Unificadas de Teófilo Otoni, como requisito  
parcial para a obtenção do grau de  
bacharel em Engenharia Ambiental e  
Sanitária.**

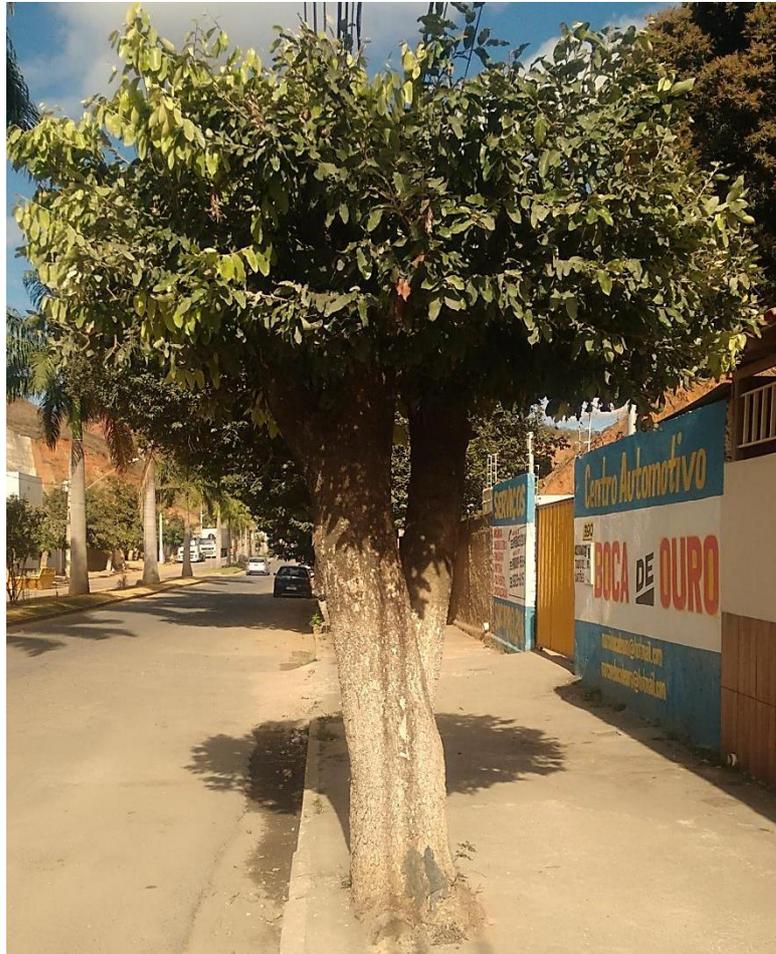
Figura 2 – Oitizeiro

A espécie mais encontrada foi Oitizeiro (figura 2) com número de 74 árvores dispostas no local de estudo, espécie de grande porte podendo apresentar até 15

A espécie *Licania tomentosa*, conhecida popularmente como Oiti, originária das restingas costeiras da mata Atlântica do nordeste do Brasil é bastante utilizada na arborização urbana, por possuir folhas perenes, raízes profundas e copa densa que oferece grandes áreas de sombreamento. (LORENZI, 1992)

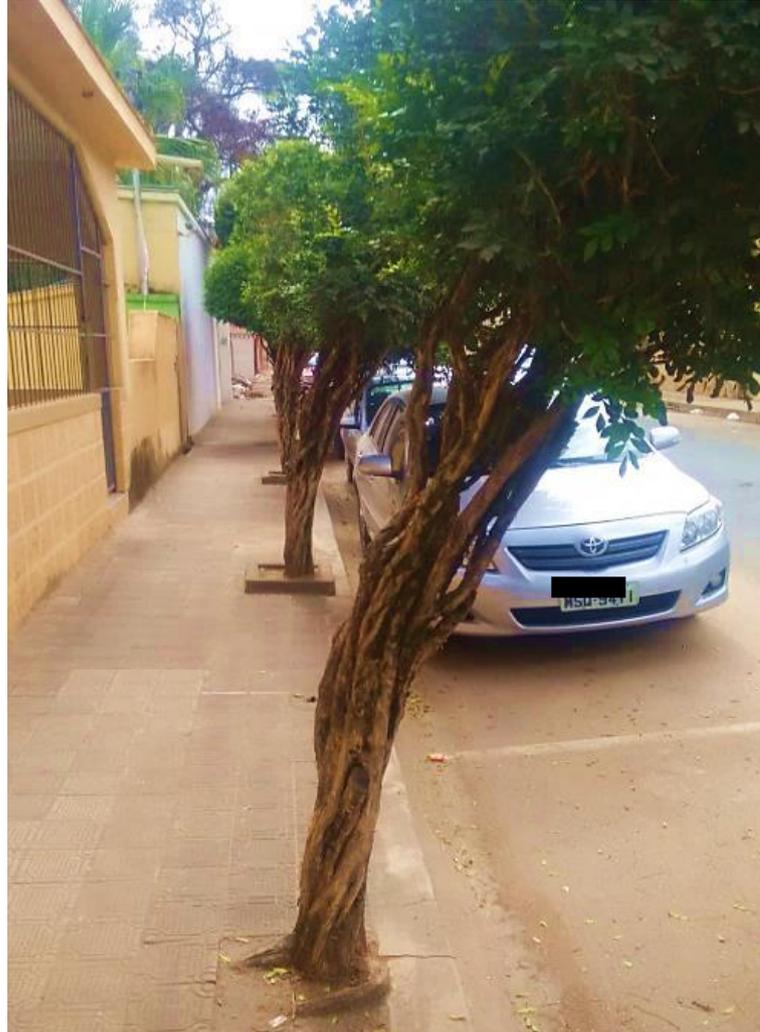
Figura 3 - Murta

A Murta (Figura 3), conhecida por outro nome como Murteira, é uma árvore arbustiva que pode atingir os 5 metros de altura, apresenta flores brancas de agradável perfume que geralmente exalam a noite. Espécie exótica que pode ser encontrada em matos e charnecas da região mediterrânica, Muito utilizada na AU no Brasil, sobretudo em jardins ou abaixo da rede elétrica, devido seu pequeno porte

(ALPHAN, 2003). Foram encontrados 26 exemplares da espécie sendo a segunda maior em quantidade de árvores ali presentes.

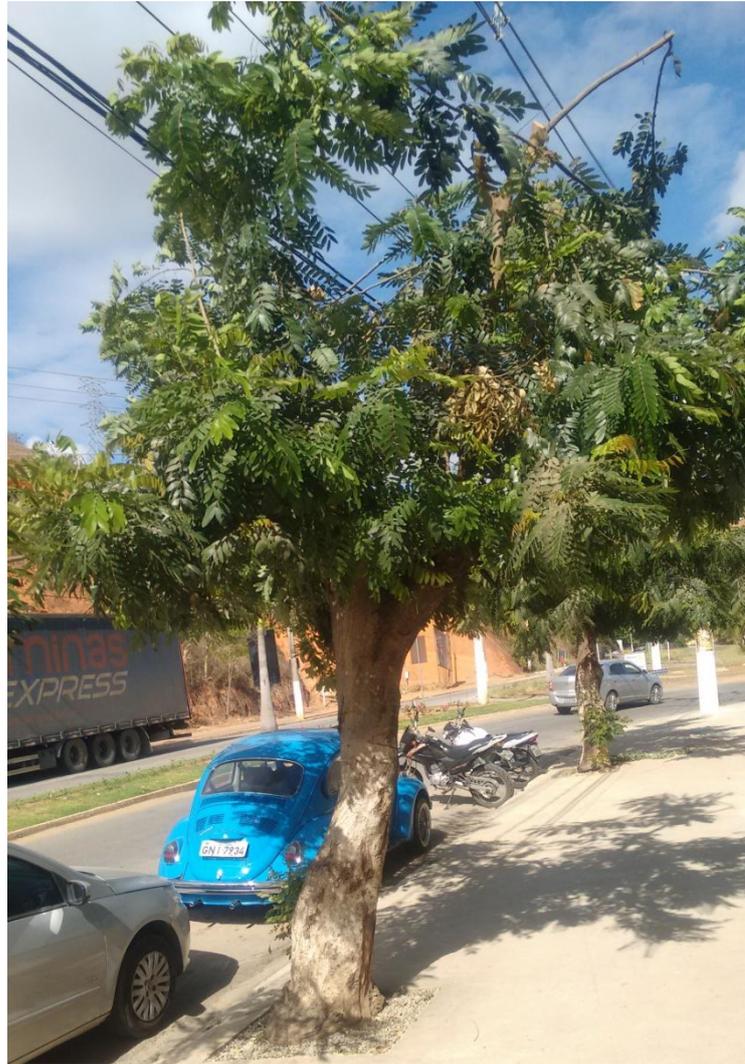
Figura 4 - Chuva de Ouro - *Cassia ferruginea*

Foram encontradas 23 árvores de *Cassia ferruginea*, também conhecida de Chuva de Ouro (figura 4), sendo uma espécie de grande porte chegando a atingir entre 8 e 15 metros de altura. Sua copa normalmente é bastante ampla, com um tronco que varia de 50 a 70 centímetros de diâmetro revestido por uma casca bastante fina, levemente escamosa. As folhas são alternas espiraladas. Essa espécie é muito utilizada na arborização urbana por conta de sua beleza (LORENZZI, 1992). Segundo Born (2005) a espécie apresenta vários fitófagos a ela associados, como as lagartas de *Anteos menippe* cujos adultos são muito comuns nos jardins públicos e de residências, tanto em áreas urbanas quanto rurais.

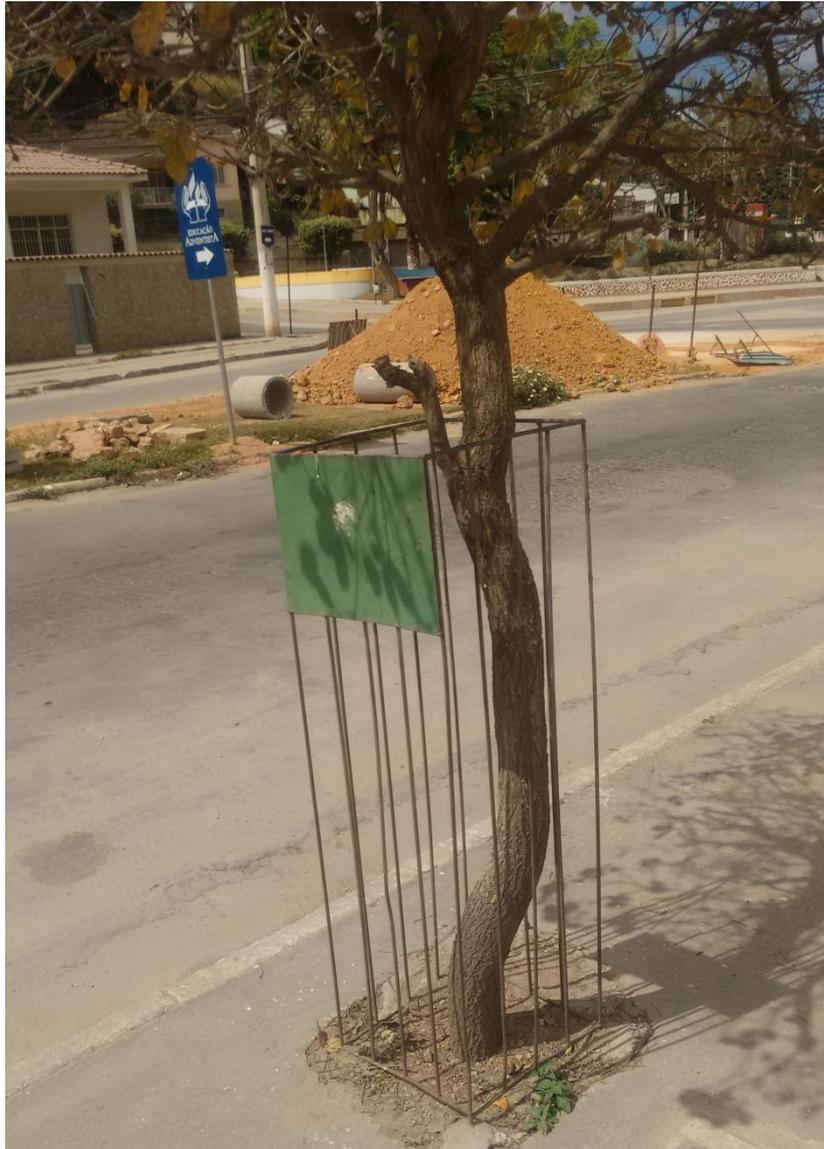
Figura 5: Ipê Amarelo - *Handroanthus albus*

O ipê amarelo (figura 5), árvore símbolo do cerrado, foi bastante utilizado na arborização devido sua função paisagística. É uma árvore do tipo caducifolia, suas folhas caem no inverno anualmente e aparecem logo após a floração, que ocorre no período de julho a outubro. Sua copa no período de floração fica frondosa e exibe belas flores, geralmente são utilizados em praças e entradas dos municípios. Os frutos amadurecem no período de outubro a dezembro, produzindo grande quantidade de sementes leves e aladas, que são dispersas rapidamente (LORENZI, 1992).

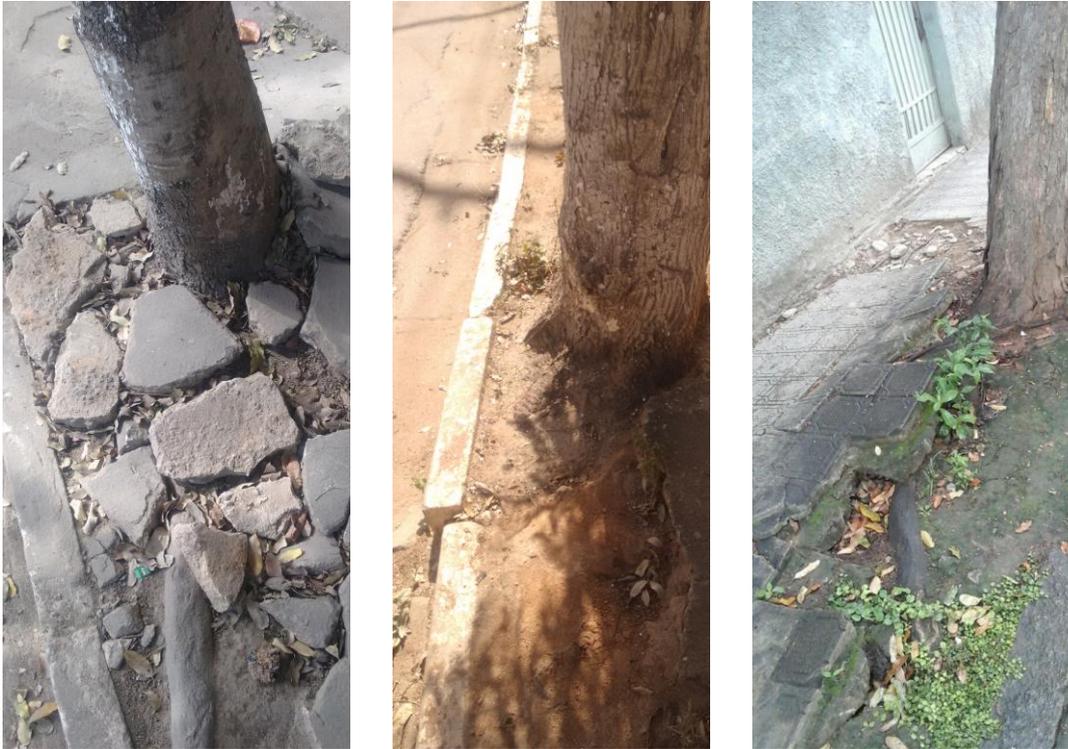
Segundo McPherson (1996), os danos causados pelas raízes das árvores em calçadas são em média 25% do custo de manutenção na arborização. As espécies *Licania tomentosa* (Oitizeiro), *Cassia fistula* (Chuva de Ouro) e *Caesalpinia pluviosa* (Sibipiruna) (Figura 6) foram as que mais apresentaram problemas quanto a esse

quesito, por apresentar grande porte e raízes extensas. Quando plantadas numa cova de largura pequena suas raízes ficam expostas causando danos às calçadas.

Figura 6 – Árvores causando danos a calçadas

A medida corretiva ideal nesse quesito é deixar um canteiro largo e livre de construções para evitar esses danos (Figura 7).

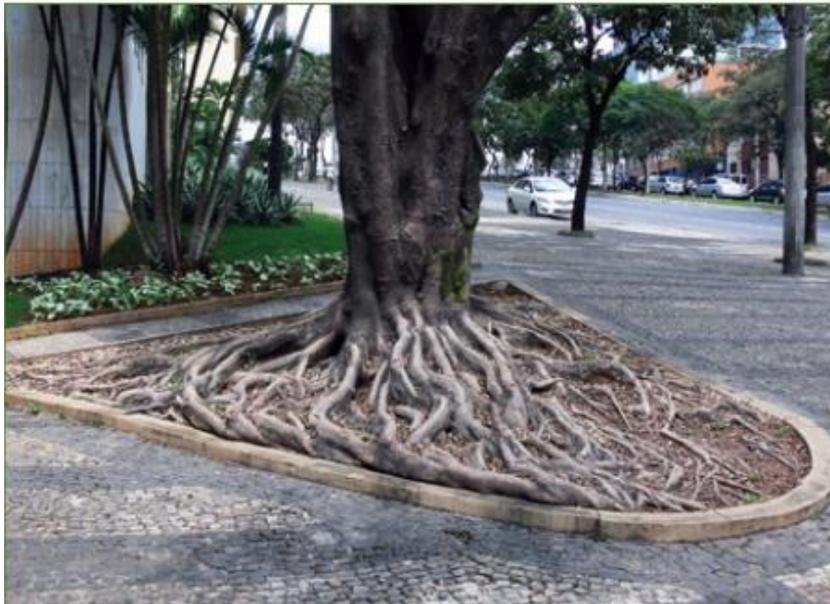
Figura 7 - Canteiro largo, ideal para árvores de grande porte

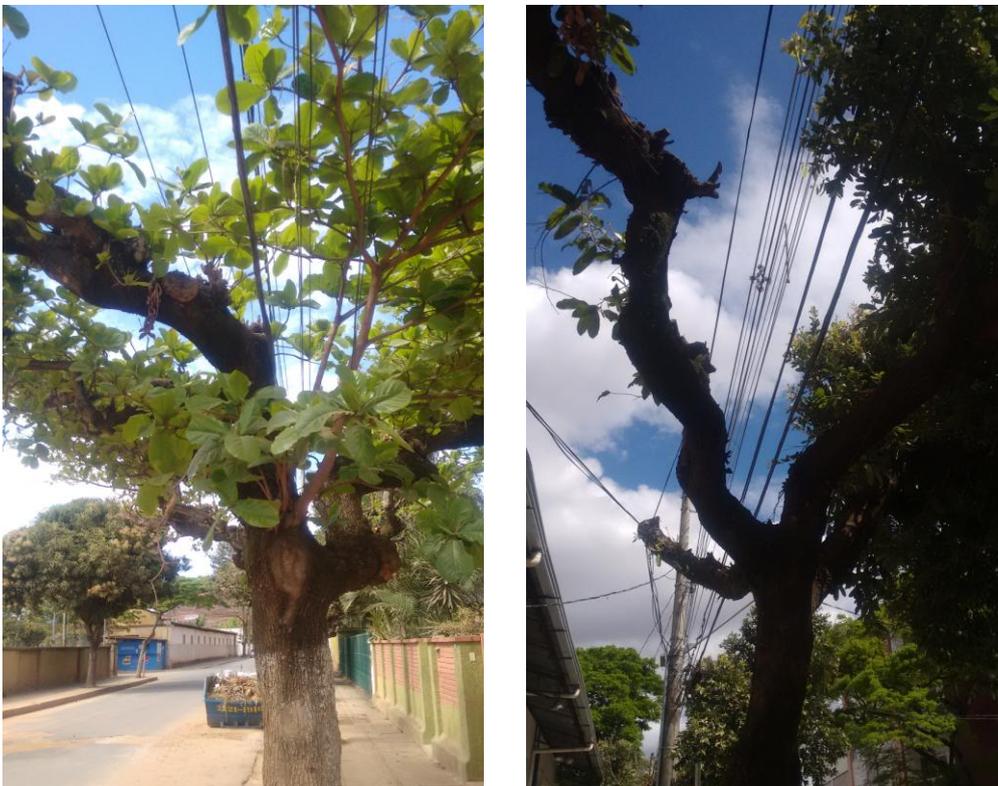
Figura 8 – Árvores em contato com a rede aérea.

Para que não ocorram acidentes com pessoas e a interrupção de energia elétrica e conseqüentemente prejuízos, é preciso proporcionar uma convivência harmônica entre a arborização e os serviços da rede elétrica.

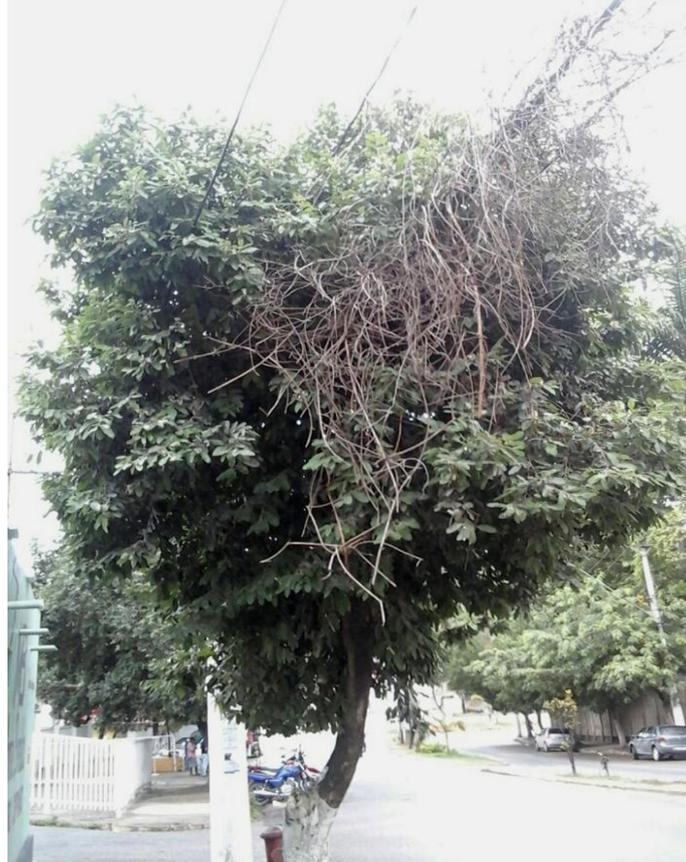
A espécie Oitizeiro foi aqui mais demonstrou problemas, apresenta 24 exemplares em conflito com a rede elétrica, espécie de grande porte atinge a rede área em vários pontos (Figura 9).

Figura 9 – Oitizeiro em conflito com a rede elétrica

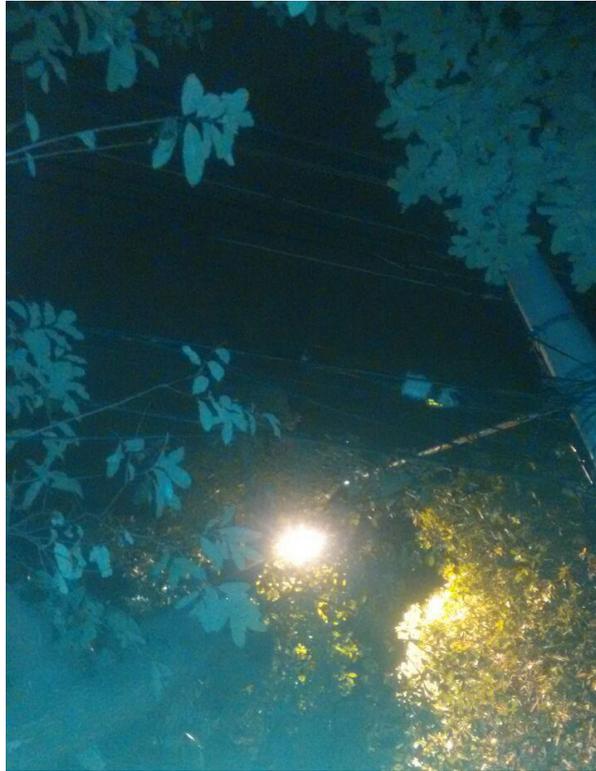
Figura 10 - Oitizeiro atrapalhando eficiência da iluminação pública

árvores, pois possui uma projeção horizontal cinco vezes maior que o tradicional, a luminária em segundo nível que tem por finalidade iluminar os pedestres ficando abaixo da copa das árvores e também que são instalados em rede subterrânea.

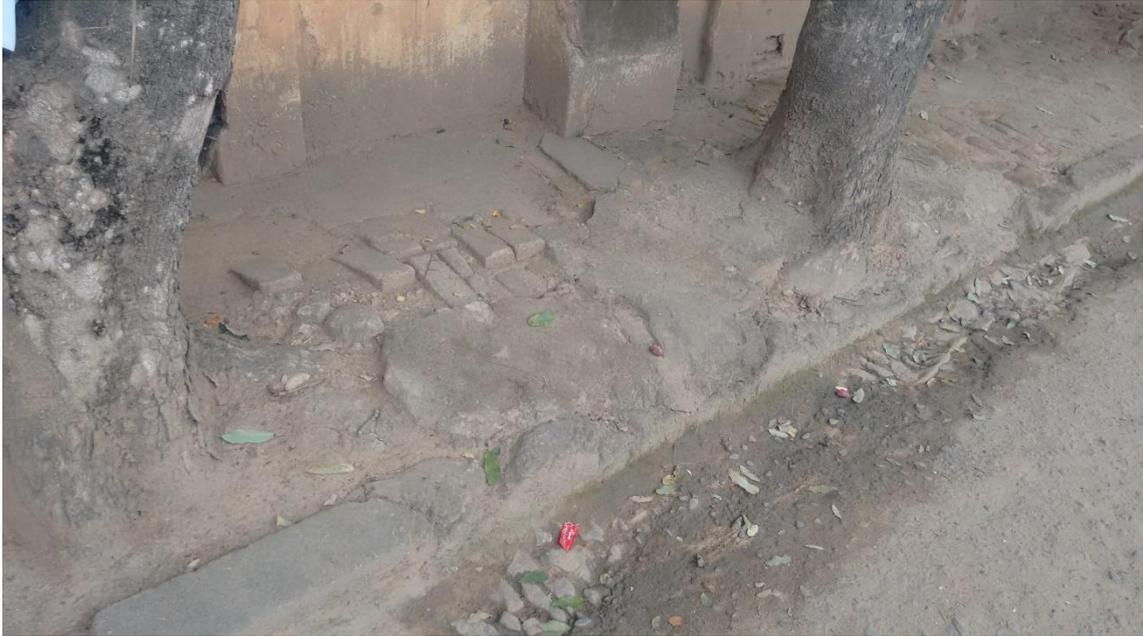
Árvores de grande porte plantadas em calçadas estreitas são as causas mais comuns de danos a estruturas dos imóveis principalmente os muros. As árvores da espécie Oitizeiro (*Licania tomentosa*) (Figura 11) encontradas na Rua Antônio Onofri dispostas em uma calçada de 1 metro de comprimento apresentam danos ao muro do imóvel devido proximidade.

Figura 11 – Árvores causando danos ao muro do imóvel

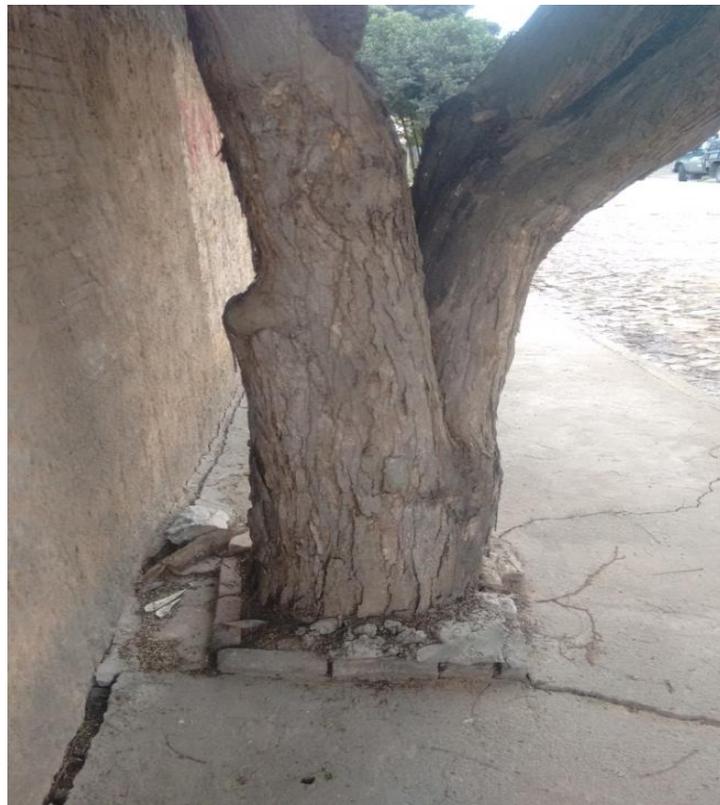
Foi encontrada uma árvore da espécie *Casealpinia pluviosa* com proximidade ao muro de um imóvel, 0,24 metros precisamente (Figura 12), essa espécie de grande porte tem raízes densas e compridas podendo danificar o alicerce do imóvel.

Figura 12 - Sibipiruna com proximidade ao patrimônio privado

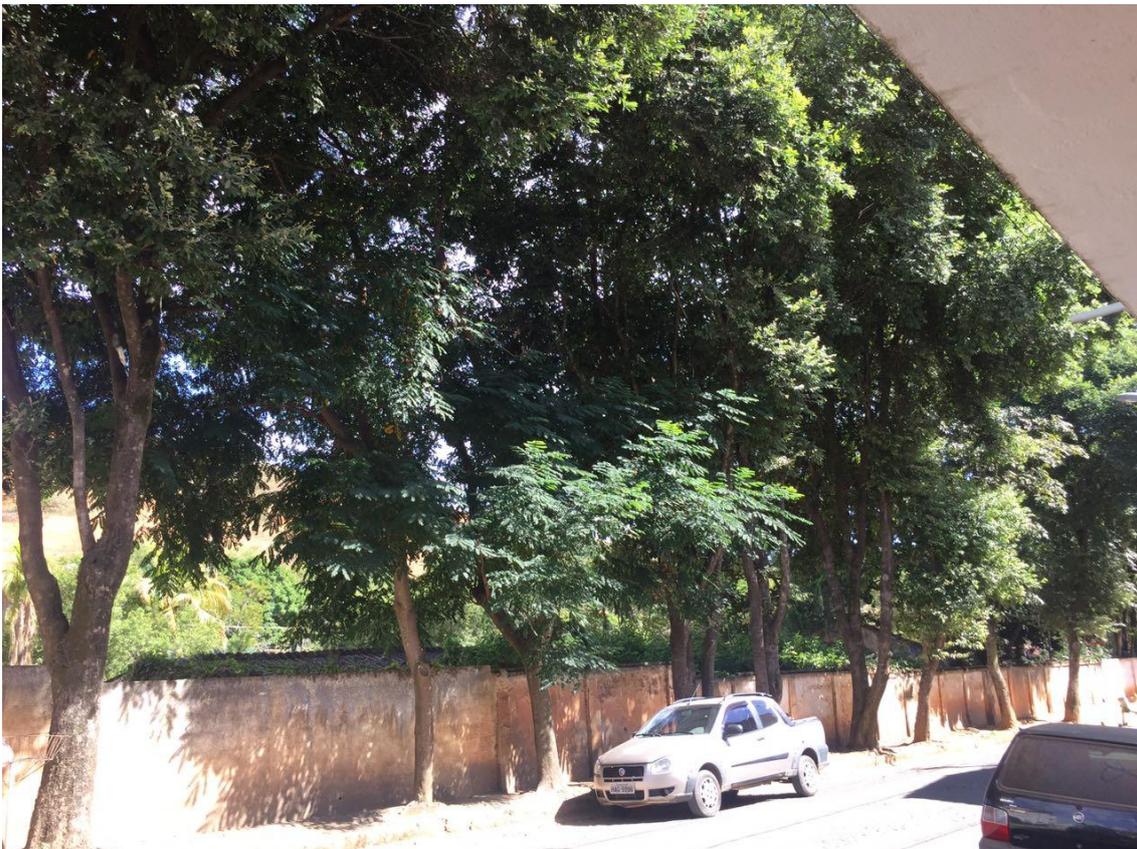
Foram encontradas 15 exemplares de Oitizeiro no espaço (Figura 13).

Figura 13 – Árvores ocupando todo o espaço da calçada.

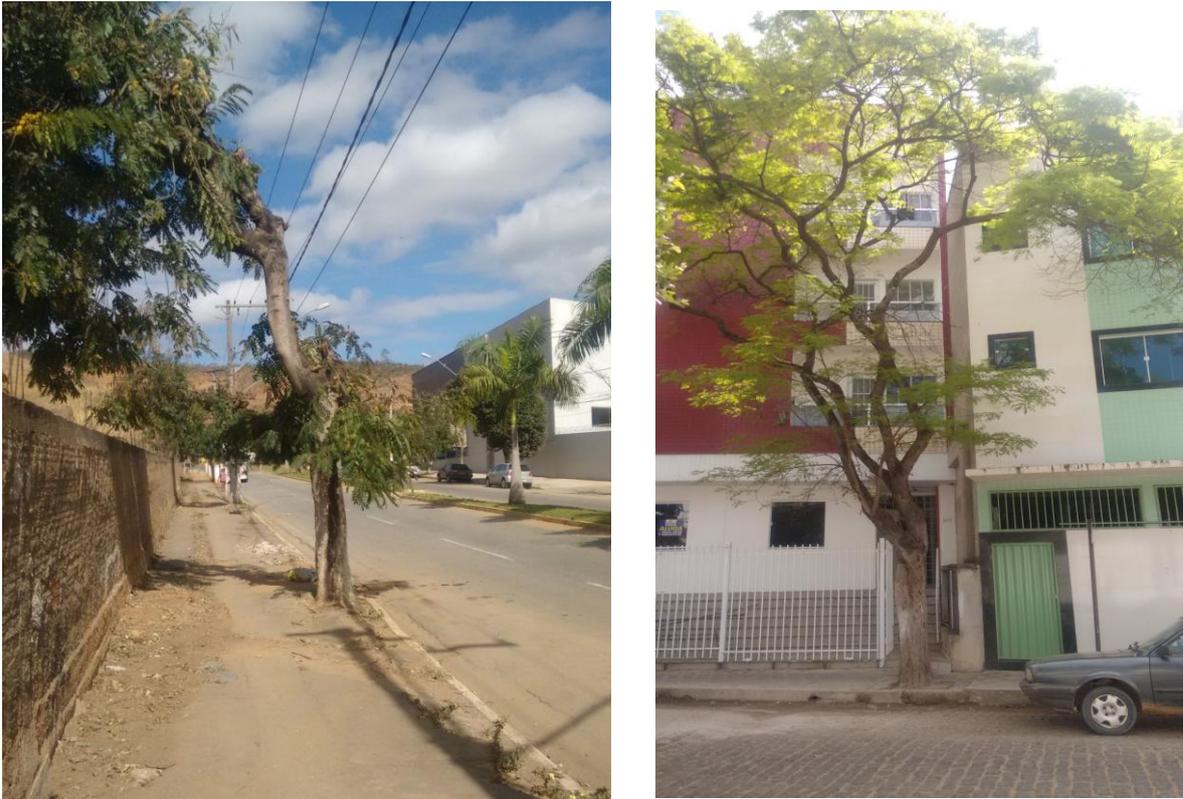
Deve-se observar que apesar de espécies como Oitizeiro e Ipê amarelo não causarem conflitos em determinadas áreas, não estão em conformidade total com o ambiente em que se encontram, devido grande porte e estarem localizadas abaixo da rede elétrica necessitando de poda regularmente.

Figura 14 - Chuva de Ouro e Sibipiruna espécies mais problemáticas

As medidas corretivas devem ser adotadas para evitar danos, sendo a poda de raízes nas espécies de grande porte e poda de copa em todas as espécies as providências necessárias. A abertura de canteiros mais largos nas espécies de grande porte juntamente com a reforma das calçadas também é necessária. Além disso, é necessário um programa de educação ambiental com os moradores do bairro sobre a importância das árvores e cuidados para cultivo das espécies.

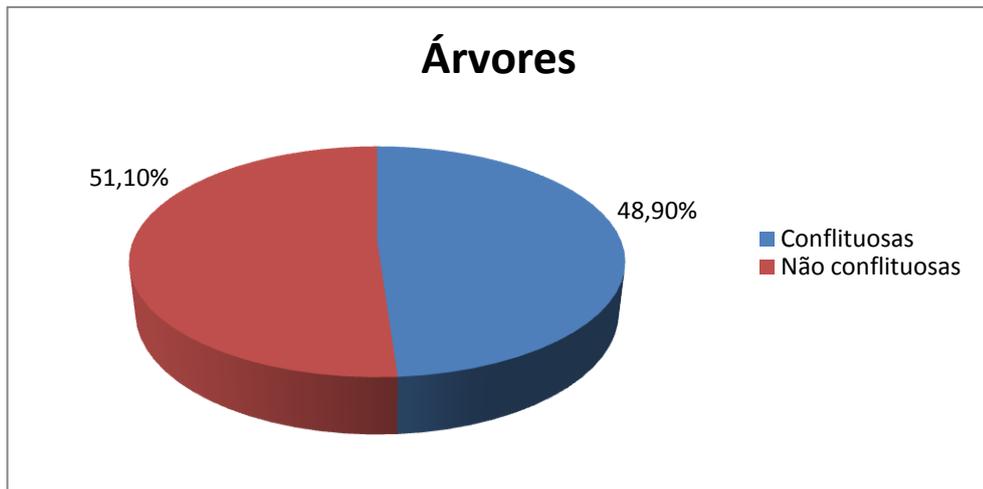
O gráfico 1 demonstra a quantidade total de indivíduos, em porcentagem, causadores de problemas a uma eficiente arborização, as árvores que apresentaram um ou mais problemas dos dispostos na tabela 2 e catalogadas como conflituosas na tabela 3. É também mostrada a quantidade de árvores não conflituosas também com base nas tabelas 2 e 3.

Gráfico 1 – Porcentagem total de árvores conflituosas ou não conflituosas

O gráfico 1 mostra que 48,90% das árvores são conflituosas, num total de 186, isto é 91 árvores apresentaram um ou mais problemas já relacionados, necessitando de manutenção, bem como poda de copa e raízes regularmente. Ainda 51,10% não causaram danos no perímetro do local de estudo. Porém é recomendada a poda, quando necessária, para evitar problemas posteriores.
