**ANÁLISE DAS ÁREAS DE RISCO DE ESCORREGAMENTOS DO BAIRRO
ALTINO BARBOSA, NA CIDADE DE TEÓFILO OTONI - MG**

**Trabalho de Conclusão de Curso
apresentado ao Curso de Engenharia Civil
do Centro Universitário Doctum de Teófilo
Otoni, como requisito parcial à obtenção do
título de Bacharel em Engenharia Civil.**

**Área de Concentração: Geotecnia, Riscos
Ambientais**

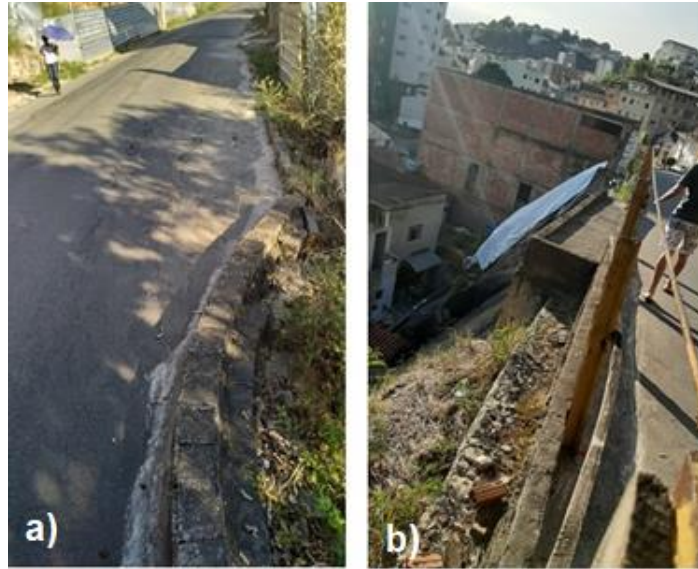
Figura 4. Rua Riciote Míglio no trecho mais crítico. (Acervo do autor, 2019)

Na área identificada tem-se duas situações que estão interligadas, começando pela a Rua Riciote Miglio, com a pavimentação (asfalto) apresentando sinais de degraus de abatimento (figura 4a), que pode ser causado pelo lento e gradual deslocamento do solo abaixo do asfalto, que coloca em risco o fundo das casas na Rua Júlio Jacinto Ferreira (figura 4b). O talude possui inclinação com aproximação de 80° e 20 metros de extensão, por essas características, foi classificado como Risco 4.

Podemos observar na figura 4, que em partes dessa rua já não existe o passeio, e que alguns moradores tentam por conta própria diminuir o risco de deslizamento nas suas residências, como tentativa de contenção, nota-se uma fina camada de concreto com intenção de evitar a erosão superficial do talude ou através da cobertura do talude com lona. Mesmo com os riscos analisados nas residências vizinhas já se observa construções recentes à beira do talude, evidenciando a falta de fiscalização dos órgãos competentes e conscientização dos moradores quanto ao risco.

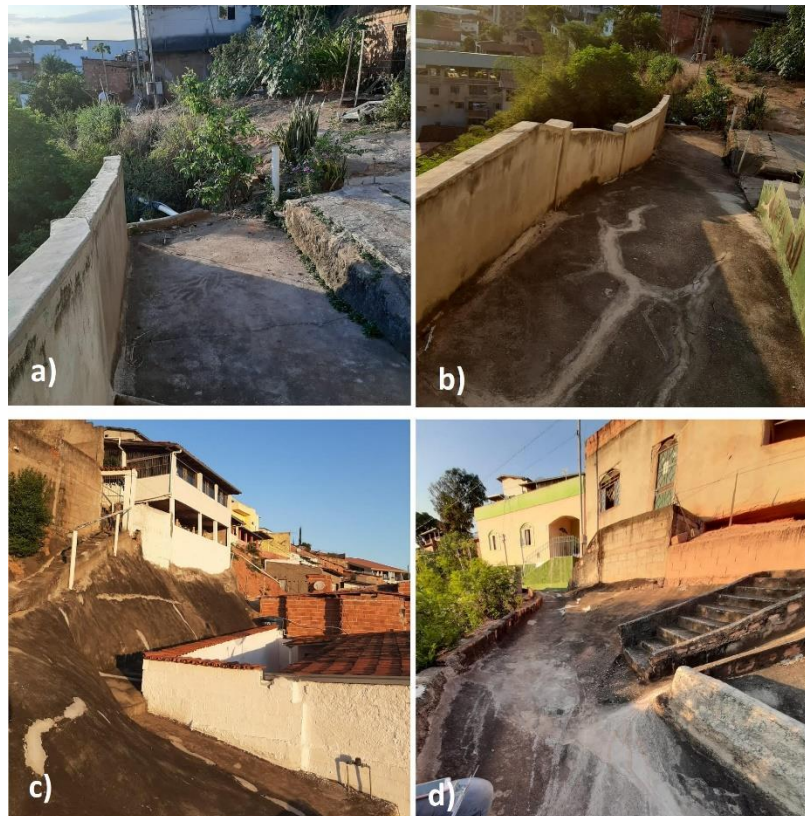
Figura 5. Riscos identificadas na Travessa Petronilio Riberiro. (Acervo do autor, 2019)

Na Travessa Petronilio Riberiro com seu acesso através de vielas, pode ser constatado que a distância da casa ao talude natural é de 4 metros com aproximadamente 12 metros de altura e 75° de inclinação. Na proximidade da moradia foi feito um muro de contenção pelos próprios moradores (5a), devido ao risco eminente de deslizamentos. Além dos inúmeros sinais de trincas e fissuras (5b e 5c). E apesar de possuir rede de água e esgoto não tem um sistema de drenagem pluvial, e sim arranjos para escoamento das águas (5d). Com grande instabilidade do solo e alta inclinação do talude conclui-se risco de grau 4.

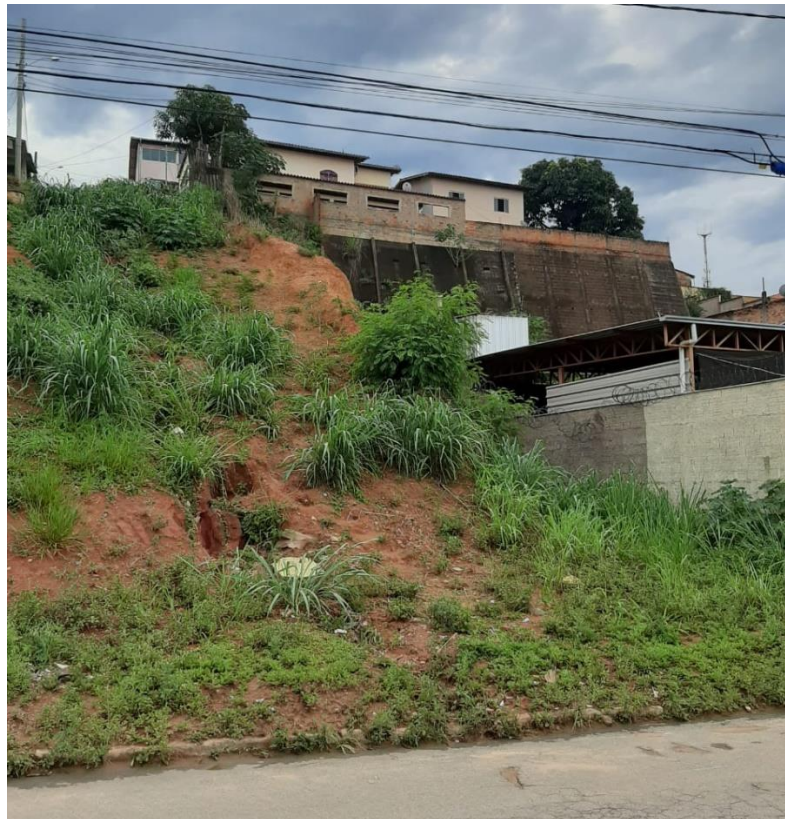
Figura 6. Foto tirada da Rua Carlos Leonardt, mostrando o talude onde era pra ser um acesso para a travessa Mucuri. (Acervo do autor, 2019)

A área 2 fica estendida entre a travessa Mucuri e Rua Carlos Leonardt, onde contém uma vasta área com declividade, mas com sinais de estabilidade. São mínimas as alterações no terreno contendo apenas processos erosivos em poucos locais alternados, devido à inclinação e a carência de um projeto de drenagem eficiente. Contém taludes a 45° possíveis de notar pela Rua Carlos Leonardt (Figura 6), taludes estes que recebem cargas de água pluvial advindas da travessa Mucuri.

Pelas residências situadas na Rua Carlos Leonardt podemos notar em sua maioria cortes de taludes no terreno natural, para construção residencial que a princípio não oferecem riscos quanto à segurança das residências. Contem área composta por vegetação rasteira e algumas árvores, mas também com terrenos demarcados com sinais de erosão do solo, e mínimos sinais de escorregamentos. Por esses fatores de acordo com os critérios de avaliação dos graus de risco, classifica-se como grau de probabilidade R2.

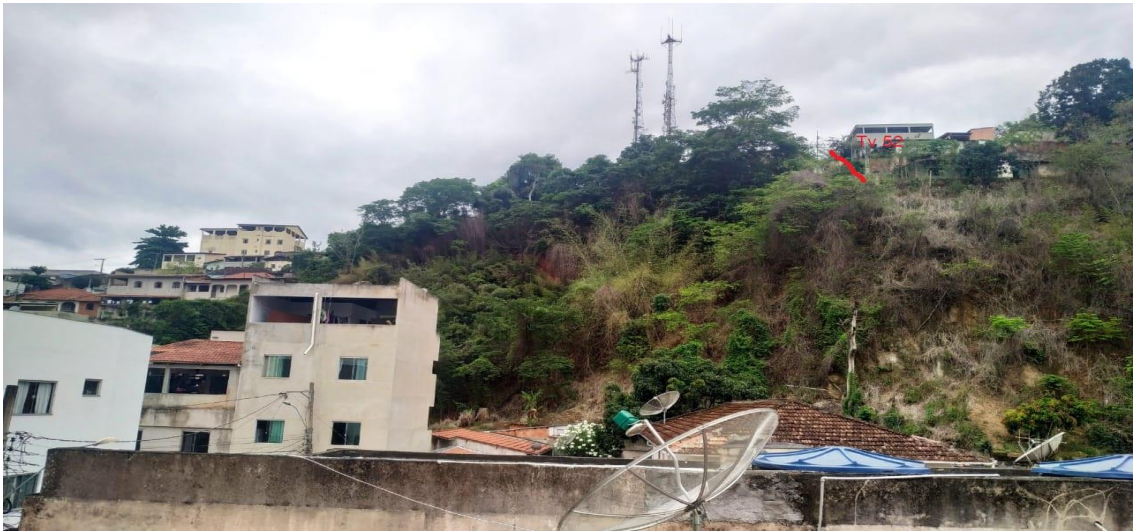
Figura 7. Vista frontal pela Rua Ana Amália do talude ao final da Travessa 52. (Acervo do autor, 2019)

Assim como foi constatado a área 3 situa-se na travessa 52, com uma grande área de talude a 70° que pode ser observado da Rua Ana Amália (figura 7), com sinais de deslizamento planar e percolação do solo, caracterizando solapamentos. Como observado no local há alta inclinação do talude podendo chegar mais abaixo a 90° .

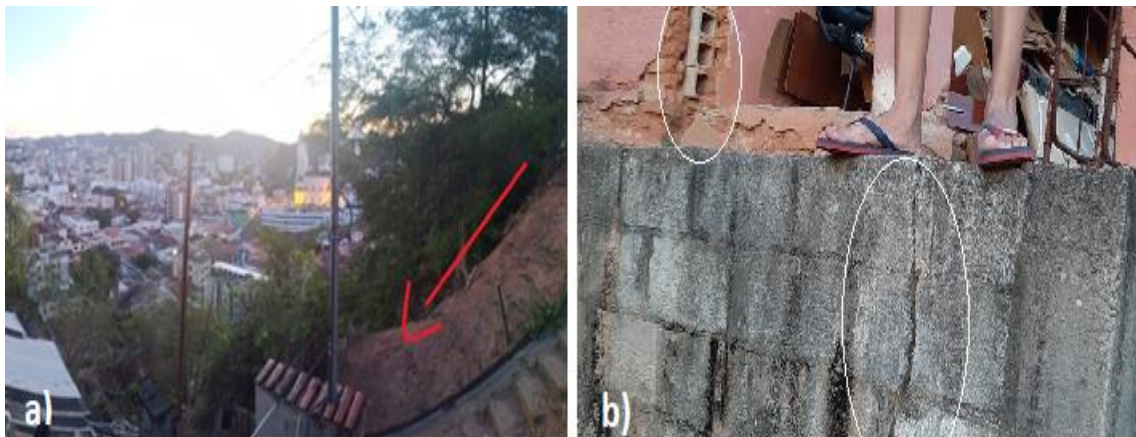
Figura 8. Vista do talude pelo final da Travessa 52 (a), e danos estruturais na residência (b). (Acervo do autor, 2019)

Na figura 8a, onde a casa a esquerda está a 2 metros de distância do talude e encontra-se desabitada, o talude contém cerca de 18 metros de profundidade. Observa-se a inclinação do talude indicado pela seta vermelha. E na figura 8b a estrutura de uma outra residência próxima que está a uma distância de 4 metros do talude, possui várias trincas na extensão das paredes

externas, inclusive no muro base da residência indicando a instabilidade do terreno, por esses fatores conclui-se que esta área possui grau de risco 4.

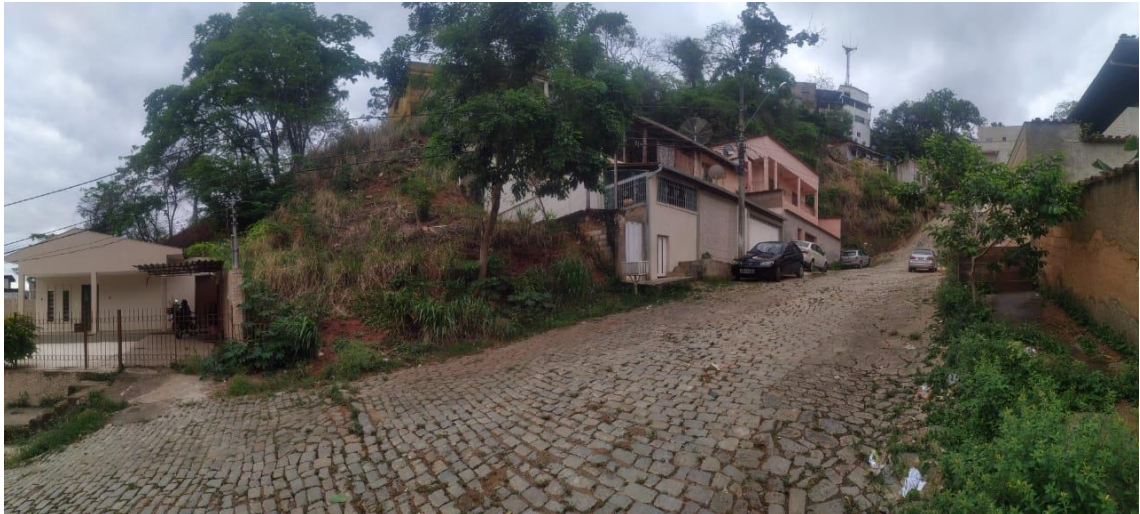
Figura 9. Rua Mucuri com vista panorâmica. (Acervo do autor, 2019)

No decorrer da Rua Mucuri observar-se através da figura 9 taludes naturais com inclinações de 50° a 80° , e alturas que variam de 8m a 14m, com a presença de árvores e vegetações rasteiras em toda sua extensão e é possível observar que algumas residências se adaptaram a inclinação do solo.

Notou-se constante movimentação da camada superficial do solo nos taludes que circundam as residências. Sobre o sistema de drenagem e infraestrutura, não é capaz de absorver velocidades consideráveis de fluxo de água, devido à extensão e inclinação das encostas, por esses dados coletados e observados conforme os critérios no quadro 3, essa área foi classificada como risco de grau 4.

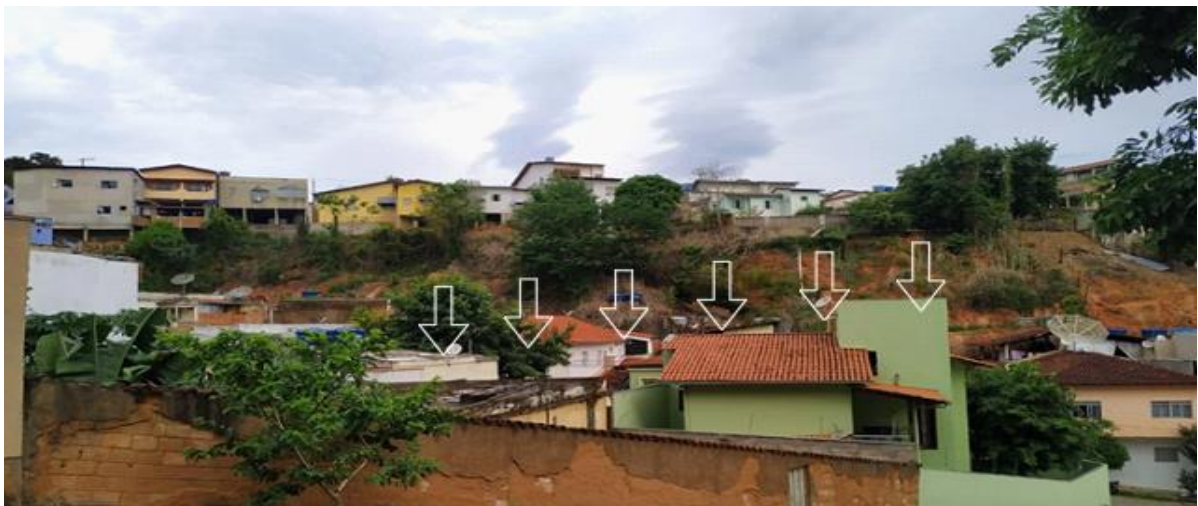
Figura 10. Vista panorâmica com visão do Talude entre a Rua Ana Amália e Rua Tônico Fernandes. (Acervo do autor, 2019)

O talude situado entre as Ruas Ana Amália e Tônico Fernandes possui sinais de deslizamento planar naturais na parte superior pertencente as residências da Rua Tônico Fernandes e taludes de corte na parte baixa pertencente as residências da Rua Ana Amália. Solo com presença de cicatriz de escorregamento planar na parte superior e vegetação rasteira, sem sistema de drenagem superficial que prejudica as edificações inseridas no terreno inclinado no topo do talude.

Toda extensão do talude possui inclinação predominante em 60° e em alguns locais as fundações das residências se encontram expostas. A mais de 6 metros de altura da encosta do talude nota-se presença de degraus na parte superior, por ser uma área aparentemente com sinais de instabilidade, classifica-se com grau de risco 3. A seguir a figura 10 mostra o talude em risco através das setas indicadas.

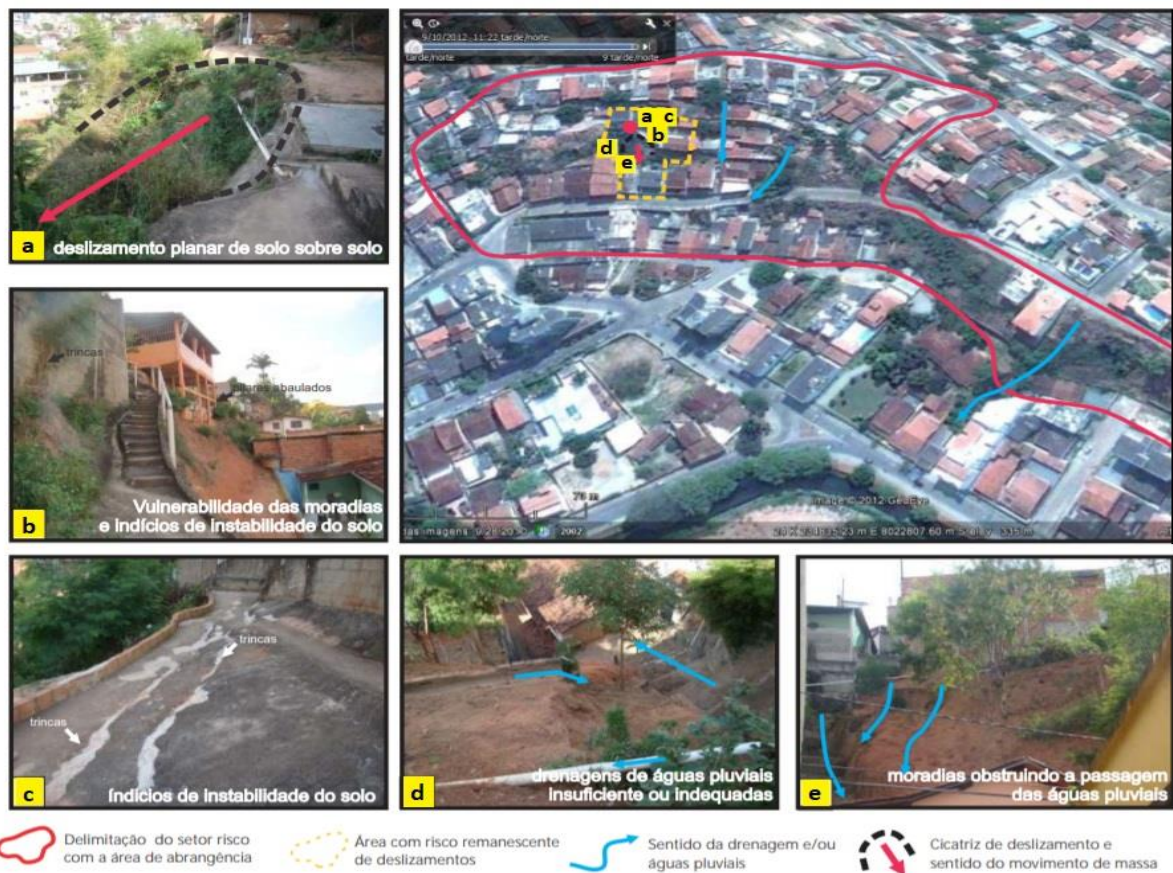
Figura 12. Ilustrações do relatório do CPRM da Tv Petronílio Ribeiro. (CPRM, 2012).

Na figura 12 abaixo extraída do relatório da CPRM 2012, comparando com a figura 5, notou-se as principais mudanças ao longo dos anos. No item A, da figura 12 mapeada pela CPRM, quando comparada pelas imagens colhidas, notamos o aumento das trincas no piso próximo as residências, além disso foi feito no local um muro de contenção pra fortalecer a base do acesso as residências que poderia com o passar dos meses se deslocar em direção ao talude. No item B da figura 12, o morador cobriu o talude natural com concreto para evitar erosão, e o deslocamento do solo, ademais a casa e os muros continuam apresentando trincas. No item C, da figura 12 podemos observar o aumento da quantidade de trincas, e remendos no piso, o que reflete uma atitude pouco efetiva na solução do problema. No item D e E, podemos notar que o sistema de drenagem continua precário, tem presença de vasta vegetação rasteira.
