**SISTEMA DE DRENAGEM EM VIAS URBANAS ESTUDO DE CASO (AV. ISABEL
VIEIRA DE PIEDADE DE CTGA-MG)**

Trabalho de conclusão de curso apresentado ao Curso de Engenharia Civil das Faculdades Integradas de Caratinga, como requisito parcial à obtenção do título de Bacharel em Engenharia Civil.

Área de concentração: Drenagem

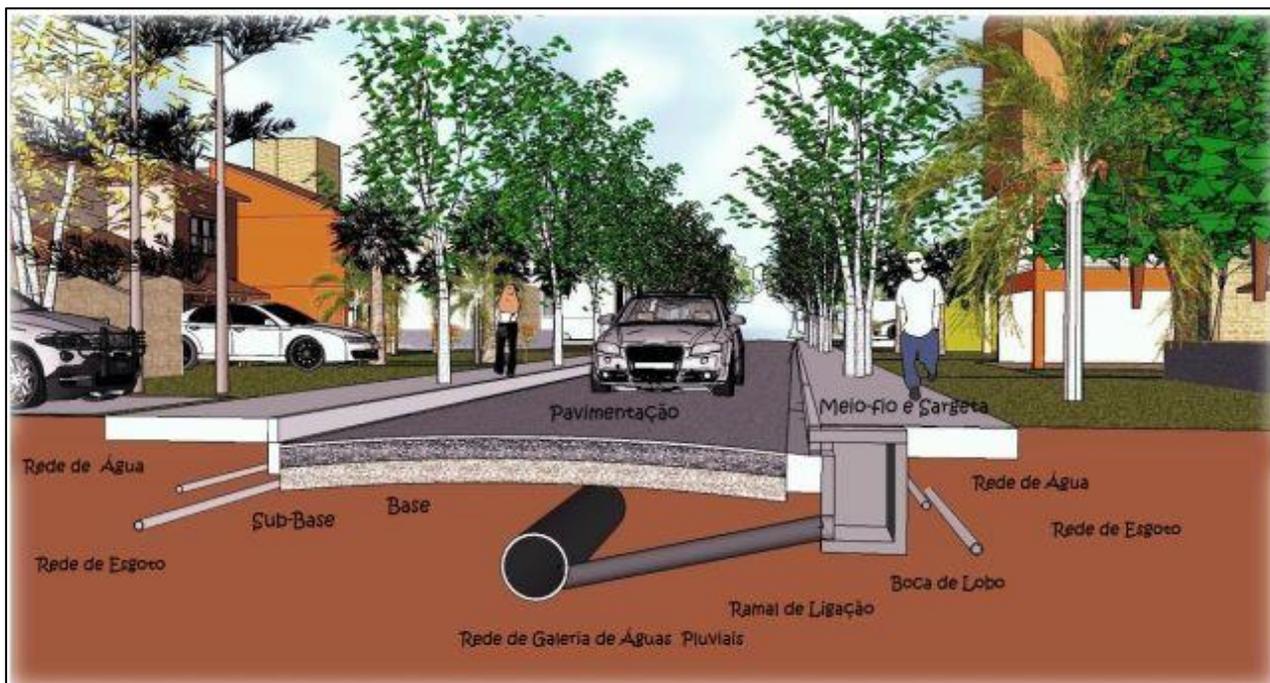
Figura 6: Esquema dos dispositivos existentes na rede de drenagem de águas pluviais

A figura 6 a seguir demonstra o esquema de drenagem de água pluvial, demonstrando alguns dispositivos estruturais.

1. Poço de visitas: Elementos que são colocados ao longo da galeria, que permitem mudança na direção, mudança no diâmetro e inspeção para vistoria e limpeza das canalizações.
2. Galeria: São redes ligadas á boca de lobo com a finalidade de conduzir as águas pluviais.
3. Sarjetas: Ou “canaleta”, um canal que fica localizado entre o passeio e a via que transporta as águas pluviais até o ponto de despejo como, bocas de lobo por exemplo.
4. Tubos de ligação: Sua função é conduzir as águas pluviais desde as bocas de lobo até as galerias ou poços de visitas.
5. Trecho: Parte da galeria entre dois poços de visita.
6. Meio-fio: Estrutura instalada paralelamente ao eixo da rua, tendo no mesmo nível do passeio sua face superior.
7. Bocas de lobo: Localizados em pontos estratégicos, para a captação das águas pluviais.

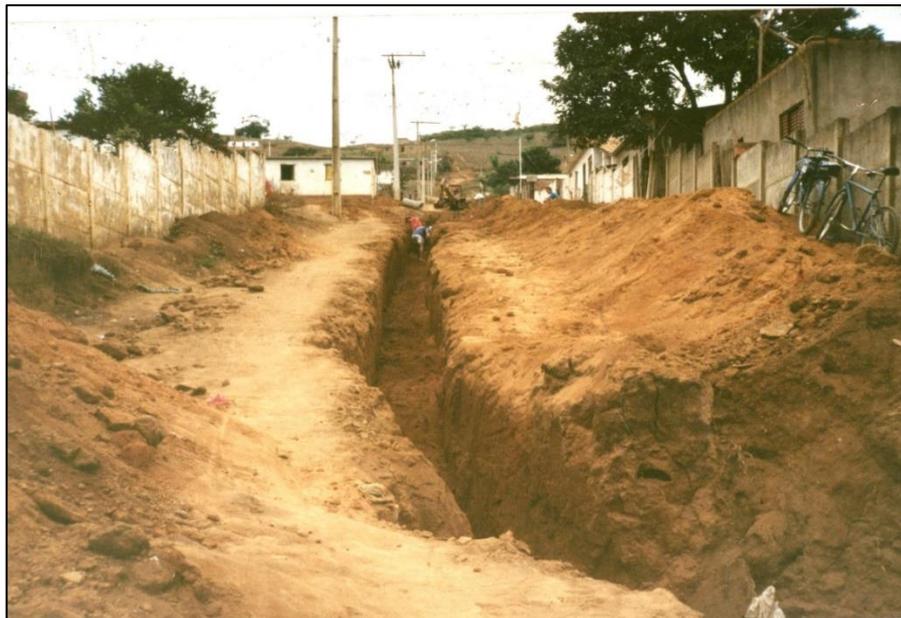
Figura 12- Etapa de escavação do sistema de drenagem de Piedade de Caratinga

A Figura 12 a seguir, demonstra o início das obras do sistema de drenagem de Piedade de Caratinga no ano de 1998, relatando a etapa de escavação da rede principal de drenagem.

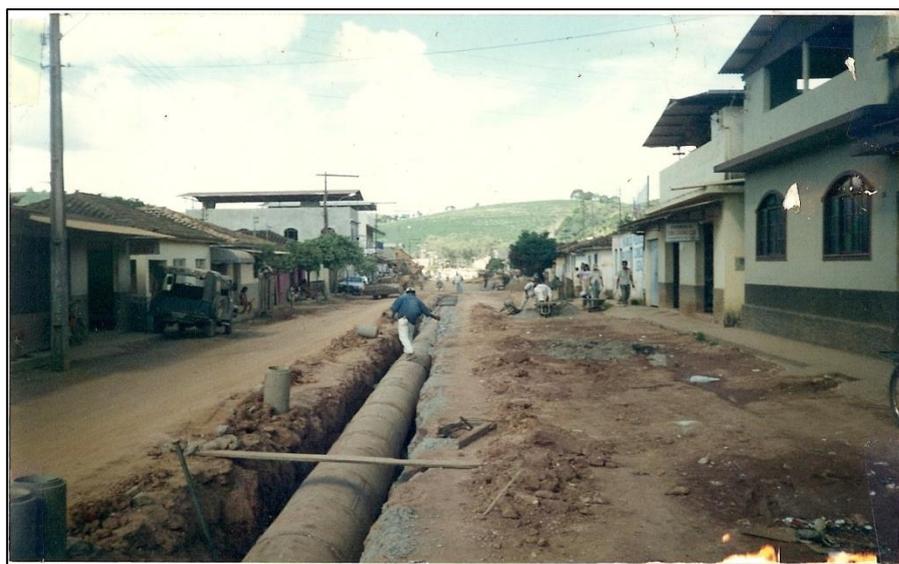
Figura 13- Etapa de instalação de manilhas da rede principal em Piedade de Caratinga

A Figura 13 a seguir demonstra a etapa de instalação das manilhas do sistema existente no município.

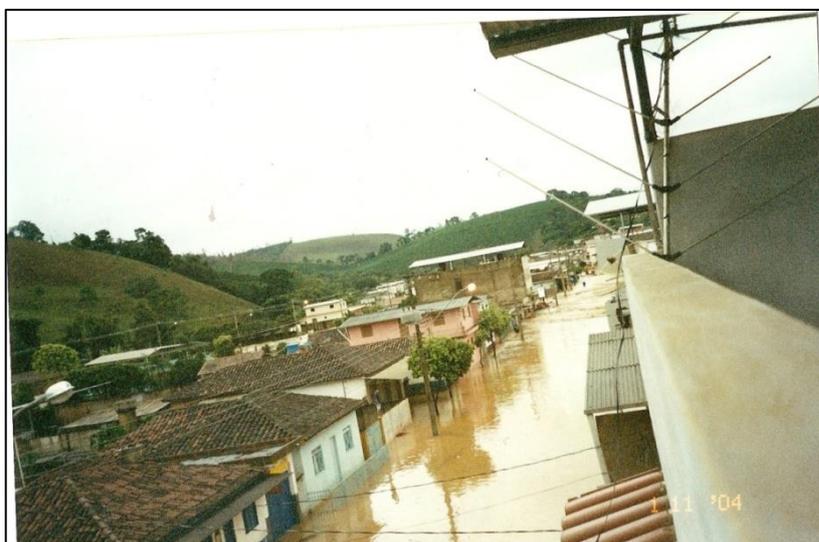
Figura 14: Avenida Izabel Vieira, Piedade de Caratinga, 1 de novembro 2004

De acordo com moradores, a enchente trouxe vários prejuízos materiais e psicológicos, grande parte dos comércios foi tomada pela corrente da chuva, tendo várias mercadorias perdidas, tendo como a área central da cidade como a mais atingida.

Segundos relatos, até hoje a Avenida Isabel Vieira é a que mais sofre com o problema apresentado, local onde se encontra a área comercial da cidade, onde recebe uma grande concentração de pedestres e fluxos de automóveis.

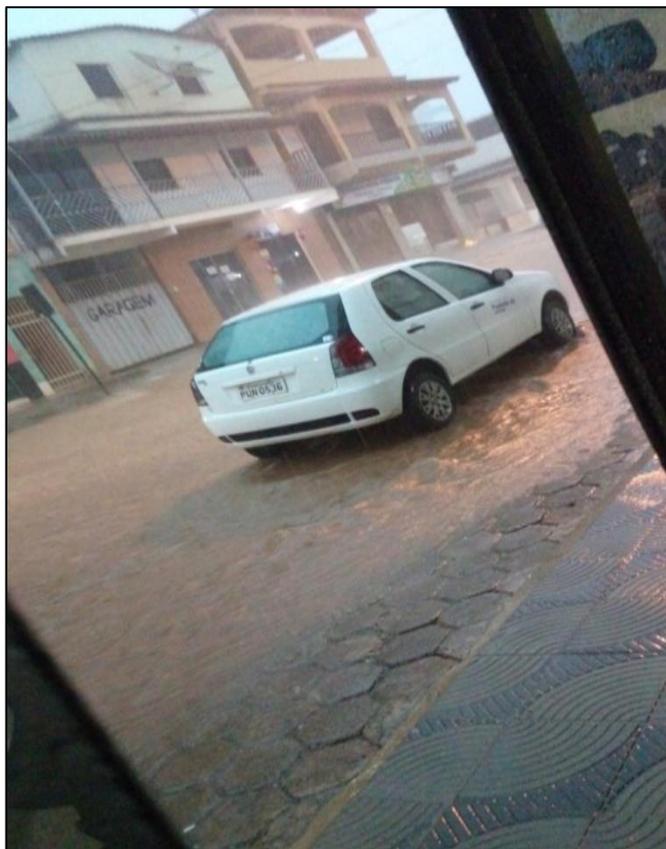
Figura 15: Trecho delimitado da Avenida Isabel Vieira

.A Figura 15 a seguir, demonstra o trecho alagado devido a uma chuva que ocorreu no dia 7 de julho de 2016, onde novamente o problema acontece.

Diante dos registros encontrados, é possível concluir que o município vem sofrendo com enchentes a mais de 10 anos, devido a falta de capacidade de escoamento da água da chuva e à ineficiência do sistema em conduzir e absorver de maneira apropriada às águas provenientes das áreas mais elevadas do local.

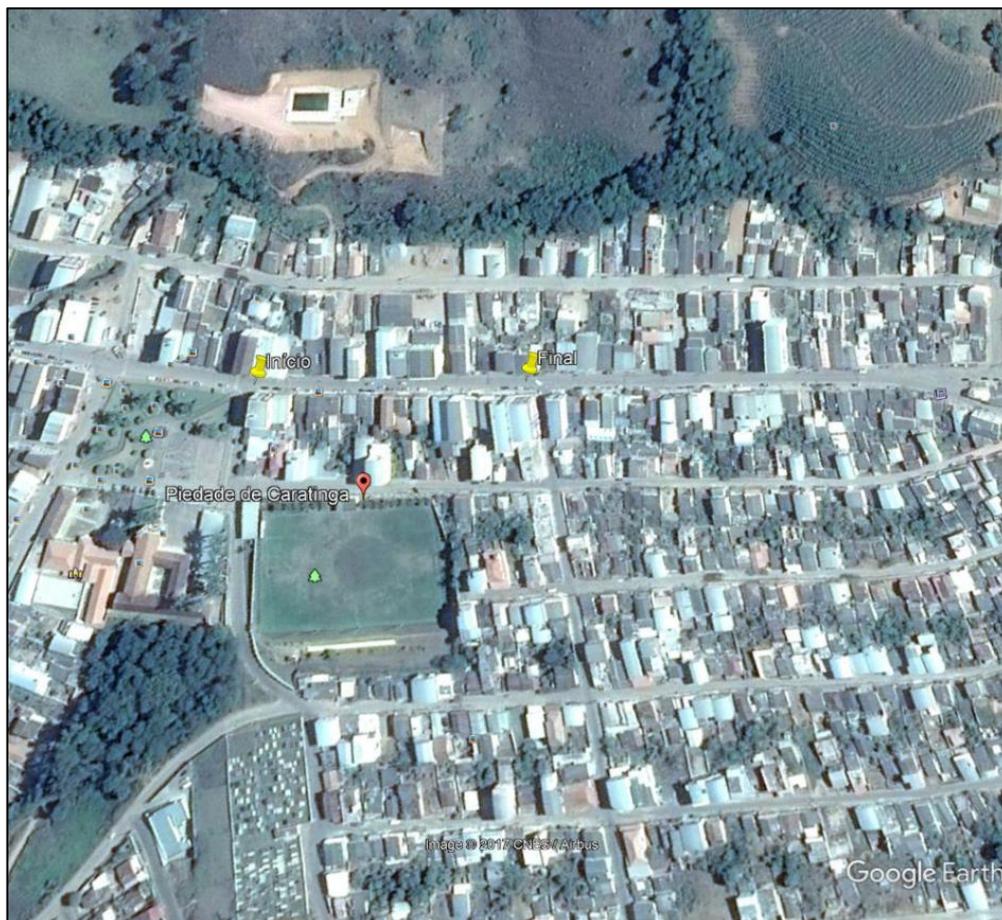
Figura 16: Localização do trecho de estudo na área urbana de Piedade de Caratinga

De acordo com o estudo prévio realizado em todo o município, foi escolhido um trecho onde se pode notar que é o que mais sofre com o problema. Para o estudo foi delimitado um trecho de aproximadamente 170 metros da Avenida Isabel Vieira, do número 15 até 195.

Sendo uma cidade cujo perfil topográfico é de característica montanhosa, o trecho recebe uma grande quantidade de águas pluviais vindas de zonas mais altas da proximidade, ocasionando assim um escoamento superficial de grande volume.

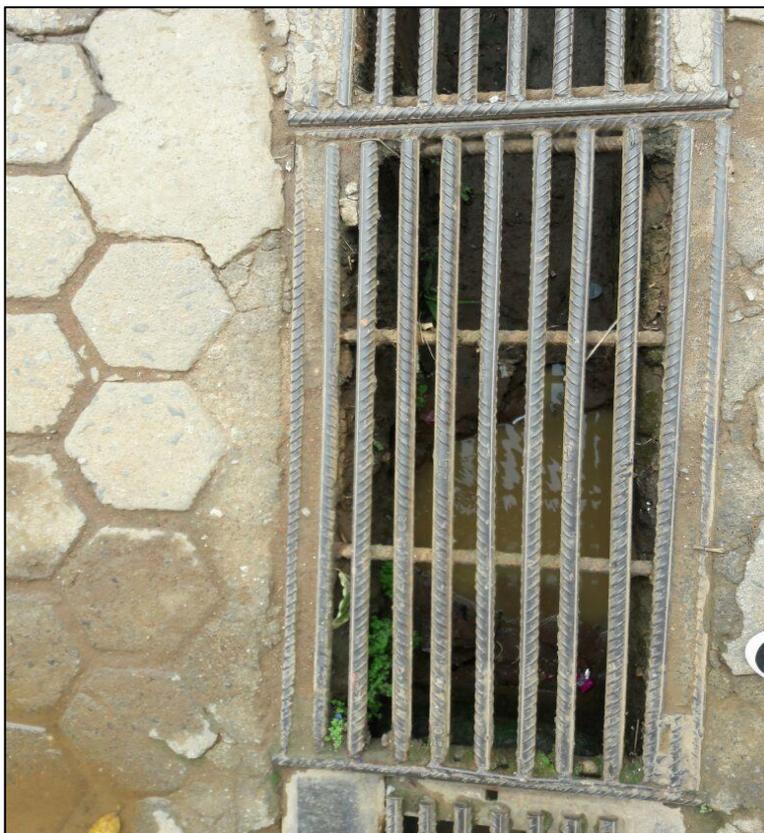
Figura 17: Boca de lobo existente no trecho

Como se trata de um local de uma região central da cidade, sendo constituído por comércios e residências, o fluxo de veículos e pedestres é muito elevado, conseqüentemente o volume de lixo é compatível. Durante a visita no local, foram fotografadas as 4 bocas de lobo existentes no trecho, e foi percebido que a qualidade de limpeza das mesmas são consideráveis, como na Figura 17 é demonstrada, fortalecendo assim a ideia de que o problema não é ocasionado por obstrução no trecho.

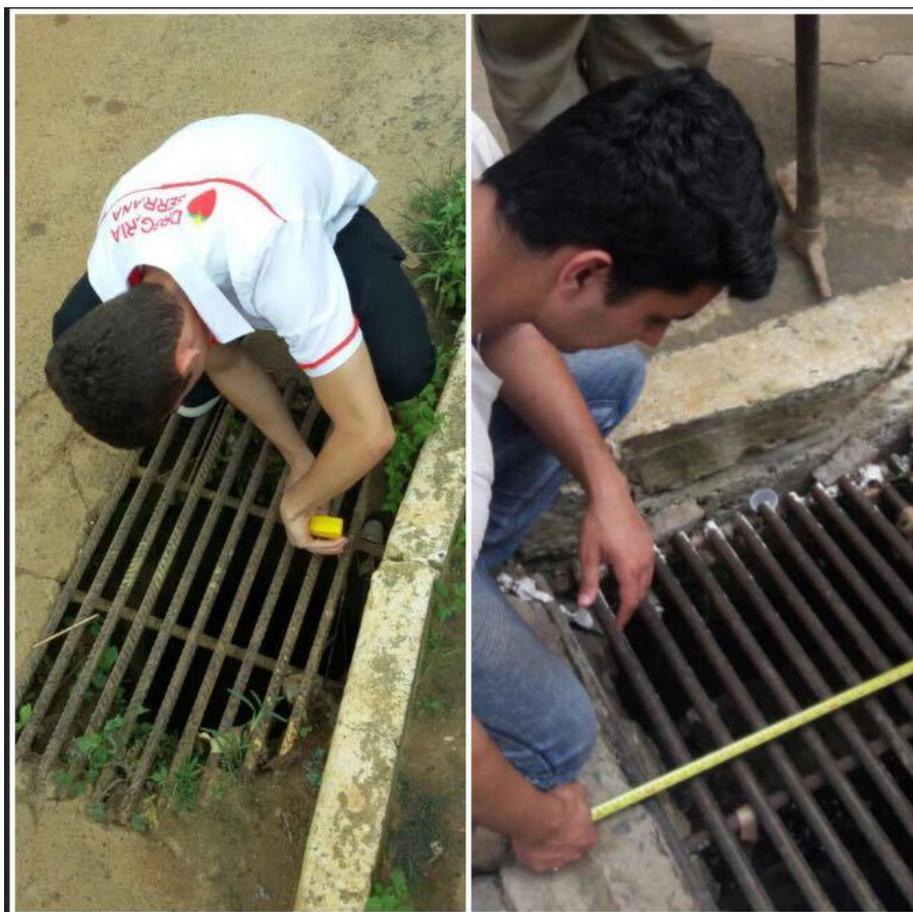
Figura 18: Verificações das bocas de lobo.

Foi verificado um total de 7 bocas de lobo, sendo que 4 são da Avenida Isabel Vieira, e os outros 3 são de ruas que fazem contribuição para a mesma. Na figura 18 a seguir demonstra a verificação das dimensões das bocas de lobo existentes no local.

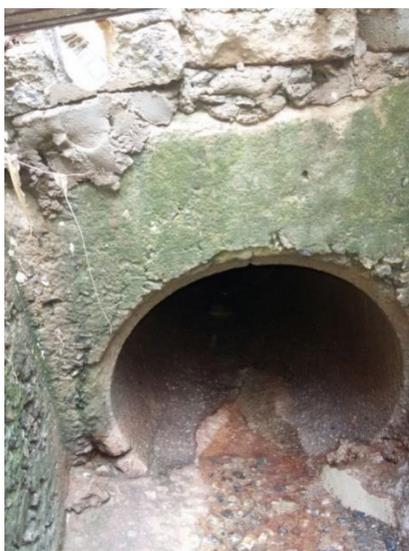
Figura 19: Diâmetro usado em um trecho da Avenida Isabel Vieira

Logo após foi feita a verificação dos diâmetros que foram usados nos trechos existentes na Avenida Isabel Vieira, verificando também o cobrimento que foi utilizado nos mesmos, para ver se estão dentro das dimensões exigidas. Na Figura 19 demonstra o diâmetro utilizado em um dos trechos, tendo como uso o diâmetro de 600mm.

Pode-se notar que se trata de um trecho de difícil trabalho, pois em toda sua extensão, não existe nenhum poço de visitas para a realização de manutenções, onde também algumas bocas de lobos são de difícil acesso.

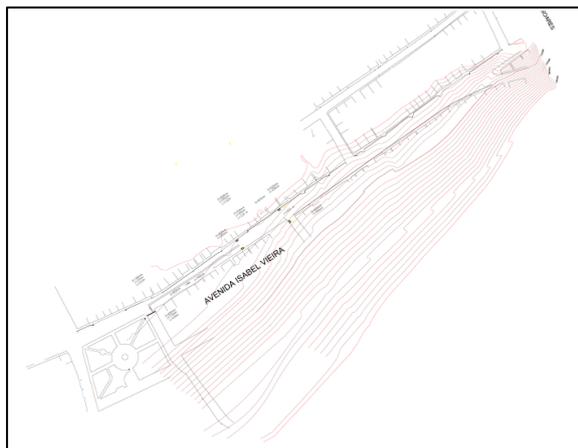
Figura 20: Levantamento planialtimétrico do local

Na Figura 20 a seguir, demonstra o levantamento planialtimétrico da Avenida Isabel Vieira.

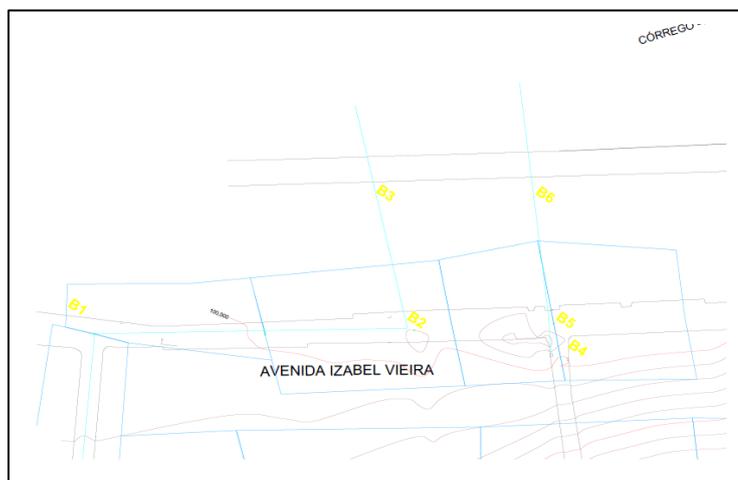
Figura 21 Delimitação das bacias contribuintes

Nas profundidades da galeria, foi utilizada a profundidade coletada no local, e por meio de relatos dos trabalhadores. Logo após foi feita a delimitação da bacia de contribuição para cada trecho, formando uma malha de influência, conforme é mostrado na figura 21 abaixo.

Foram delimitadas as bacias de contribuição de cada trecho através das setas da rede pluvial e do levantamento topográfico cedido pela prefeitura Municipal, com o auxílio da ferramenta AutoCad.

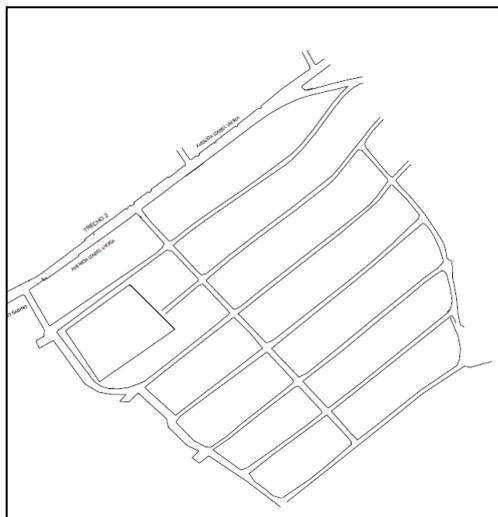
Figura 23 Área projetada

Foram dimensionadas apenas as ruas que contribuem diretamente na Avenida Isabel Vieira que é o foco do trabalho, na Figura 23 demonstra todos os trechos que foram projetados.

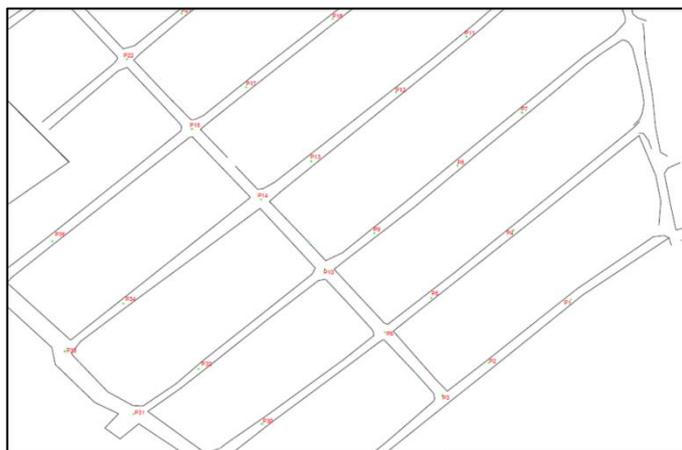
Figura 24: Trechos que foram calculados

Logo após foi feito o lançamento dos PVS (poços de visita) nos trechos analisados, foi feito o lançamento com uma distância média de 60 metros entre os PVS, distância escolhida para facilitar na hora da limpeza e manutenção dos mesmos, tendo ao total 44 PVS lançados. Com o lançamento, foi possível determinar a vazão da montante e da jusante de cada trecho.

A Figura 24 a seguir demonstra a distribuição dos poços de visita nos trechos que foram dimensionados.

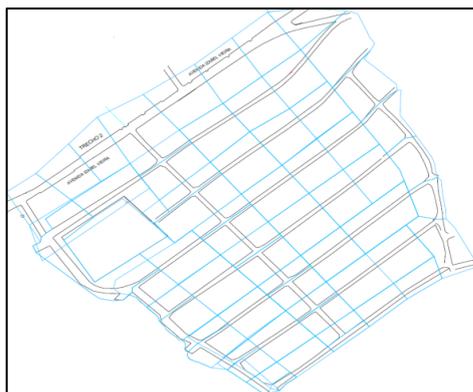
Figura 25 Delimitação das bacias contribuintes

Logo após o lançamento dos poços de visitas, foi feita a delimitação da bacia de contribuição de cada trecho, formando uma malha de áreas de influência, conforme é demonstrado na figura a baixo.

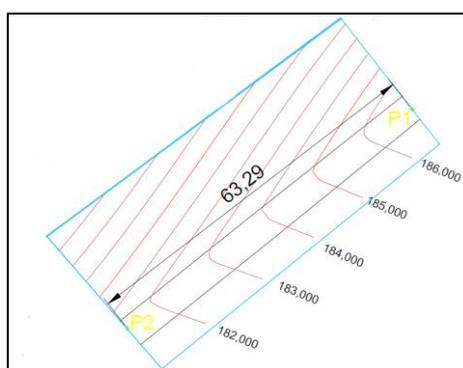
Figura 26: Dimensionamento do Pv1-Pv2

Para o redimensionamento foi utilizado a planilha de cálculo (Figura 22) para facilitar o mesmo e deixar mais confiável os valores obtidos. Como se trata de um cálculo repetitivo para cada trecho, será demonstrado como foi realizado o dimensionamento do Pv1 ao Pv2 para o melhor entendimento, sendo que, os outros trechos seguiram o mesmo roteiro de dimensionamento, a Figura 26 a seguir exemplifica de onde os dados são tirados de cada trecho para o lançamento na planilha.

Primeiramente foi lançado na tabela a extensão do trecho P1-P2, para saber a área de contribuição da bacia do trecho, foi utilizado a ferramenta AutoCad, traçando um reta ao seu entorno, por meio do comando “polilyne” foi possível saber com precisão o valor requerido para o uso na tabela.

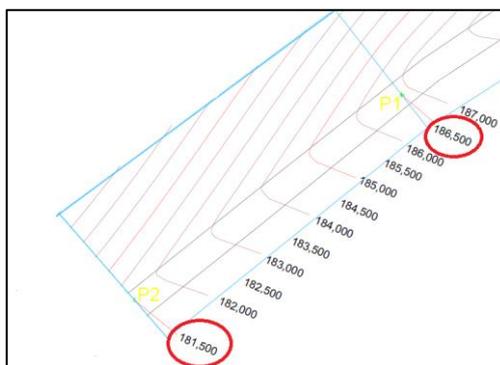
Figura 27: Montante e Jusante do trecho PV1-PV2

A cota do PV do terreno foi retirada do levantamento planialtimétrico, tirando assim a cota da montante e da Jusante, nesse caso o PV1 sendo a montante e o PV2 sendo a jusante, como demonstra na Figura 27, na cota inferior da galeria foi descontado o valor do recobrimento mais o diâmetro escolhido.

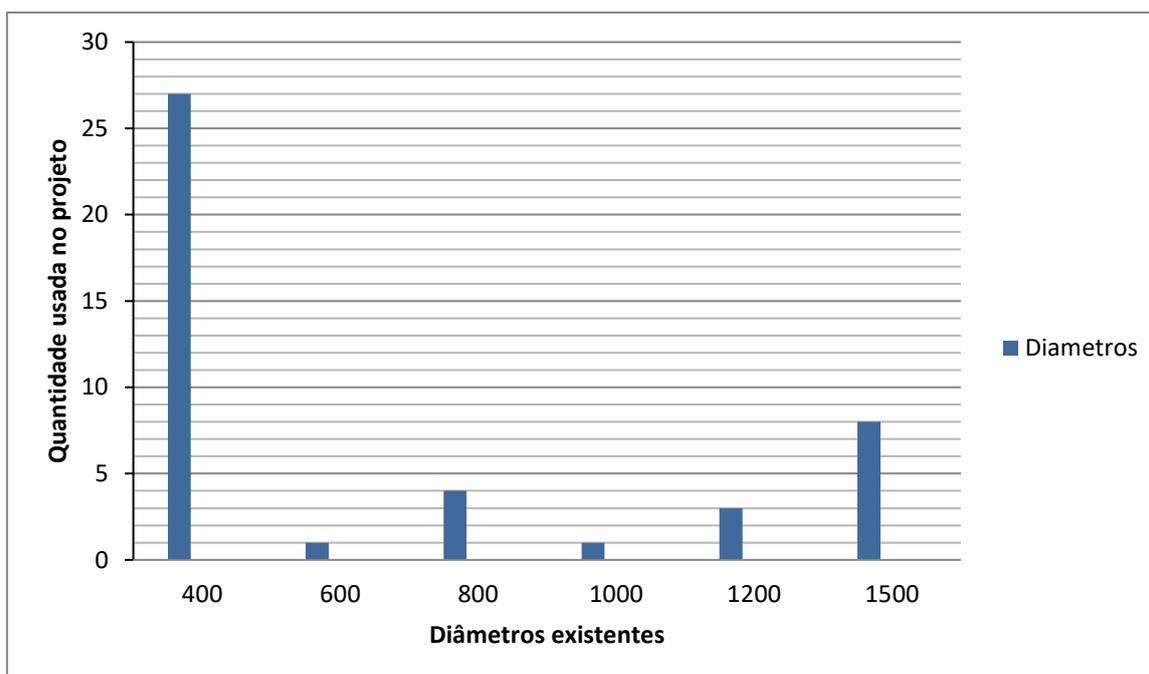
Figura 33: Gráfico dos diâmetros usados no projeto de drenagem

Como se trata de uma área que contém trechos com níveis diferentes, foi obtido uma variedade de diâmetros usados, no Figura 27 a seguir, demonstra o número de trechos que usaram os diâmetros comercializados hoje no mercado.

Pode-se observar no gráfico acima, o diâmetro mais usado no projeto foi o de 400 mm, sendo usado em áreas que contém uma declividade baixa cuja velocidade não seria elevada, o diâmetro de 1500 mm foi usado em trechos que possuem uma declividade alta e que recebiam contribuições de outros trechos, onde os mesmos tiveram que ter uma profundidade de galeria mais elevada que os demais, pois se não fosse tomado essa atitude a relação H/D e a $V(m/s)$ não seria respeitada.
