**FACULDADES INTEGRADAS DE CARATINGA**

**ADEQUAÇÃO DE EDIFICAÇÕES HISTÓRICAS ÀS NORMAS DE  
ACESSIBILIDADE. ESTUDO DE CASO DA EDIFICAÇÃO FÓRUM  
DESEMBARGADOR FARIA E SOUSA NA CIDADE DE CARATINGA-MG**

Trabalho de conclusão de curso apresentado ao Curso de Engenharia Civil das Faculdades Integradas de Caratinga, como requisito parcial à obtenção do título de Bacharel em Engenharia Civil.

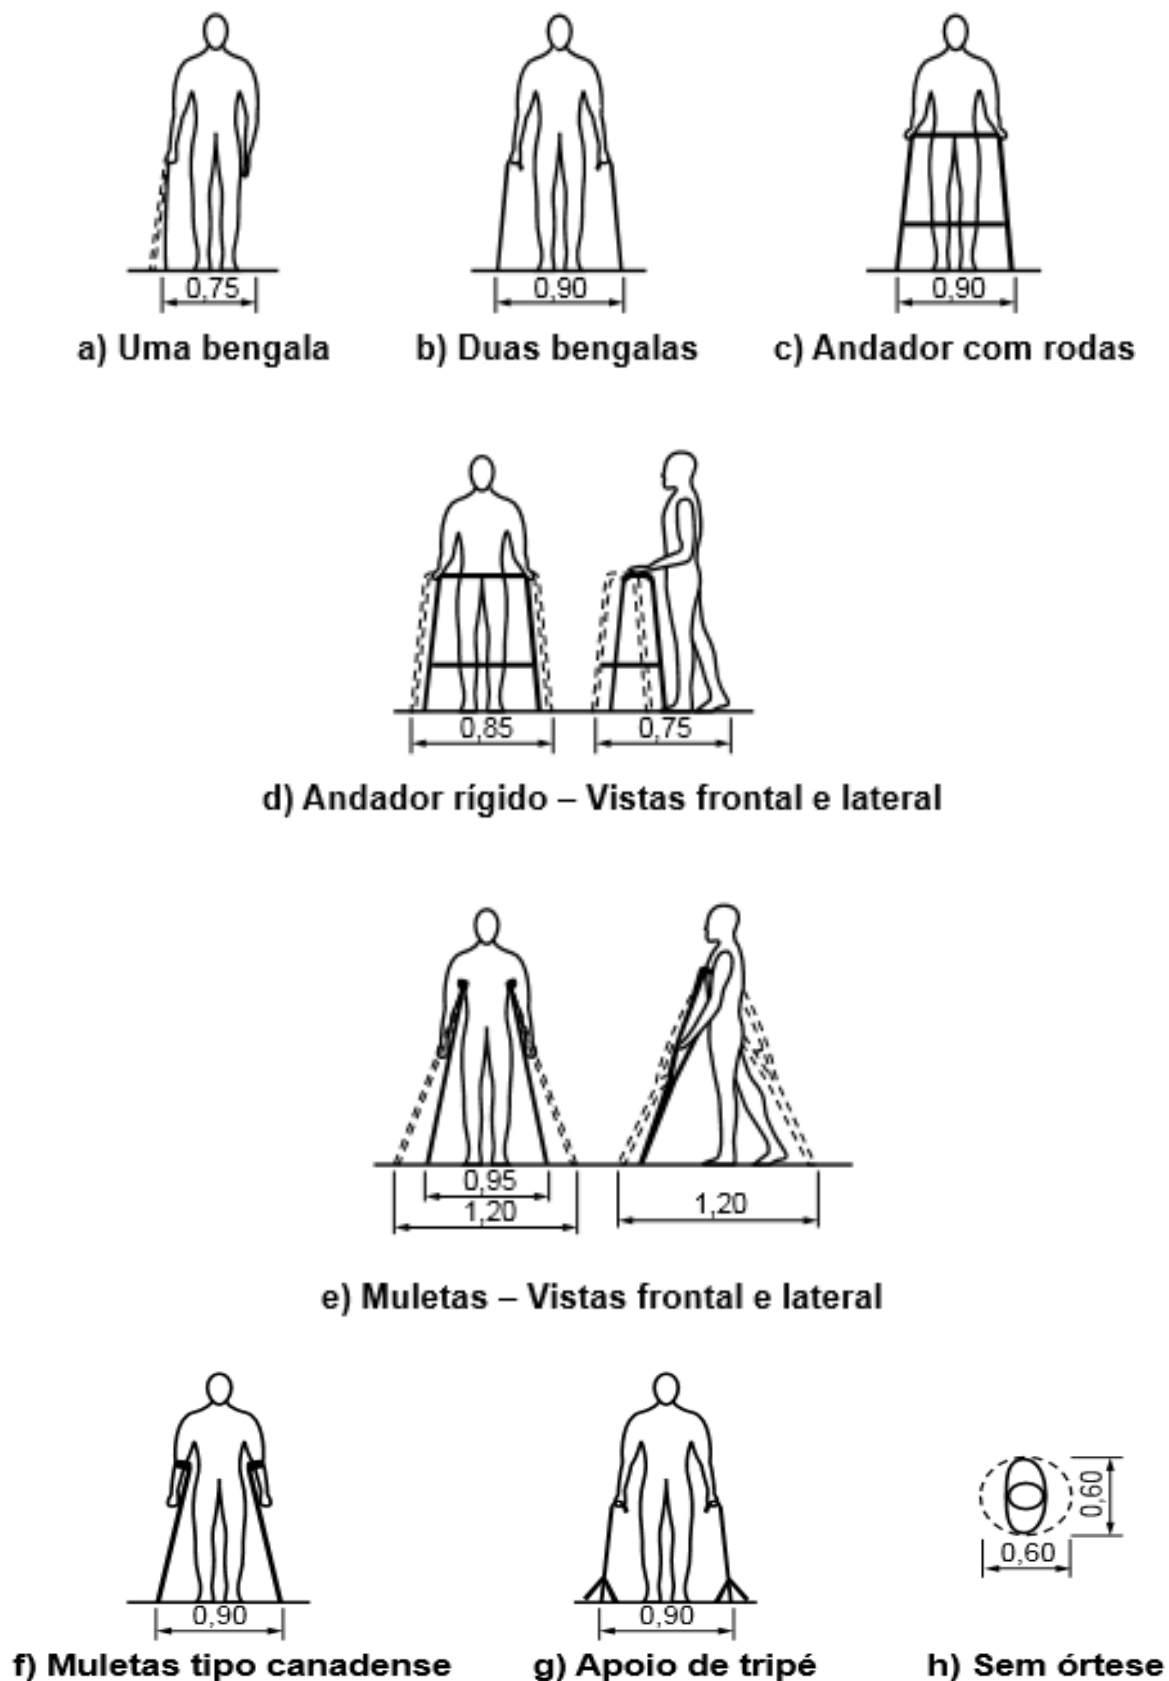
**Figura 1 - Dimensões referenciais para descolamento de pessoa em pé**

A Figura 1 apresenta dimensões referenciais para deslocamento de pessoas em pé.

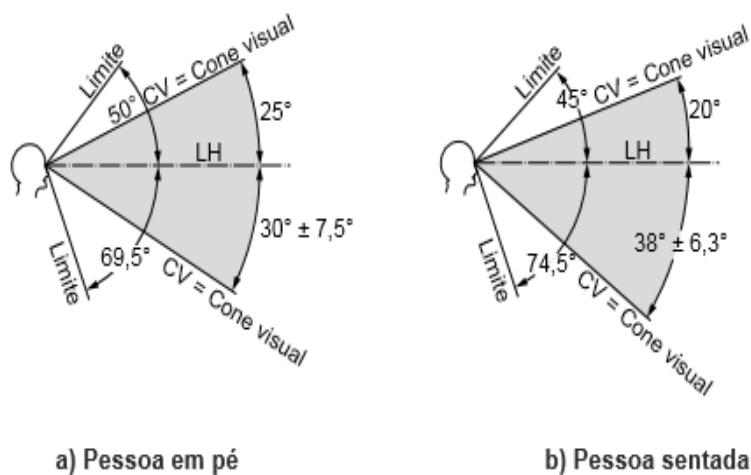
**Figura 11 – Ângulo visual – Plano vertical**

LH linha do horizonte visual, relacionada com a altura dos olhos

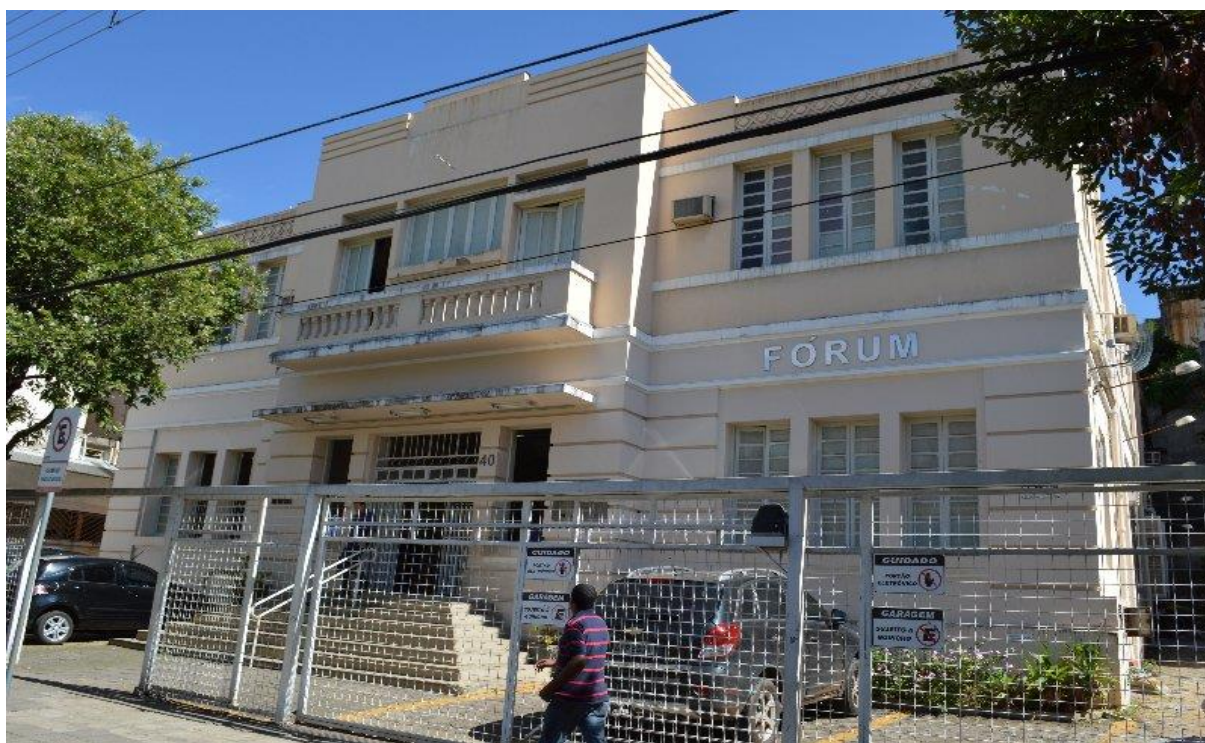
**Figura 24** – Fórum Desembargador Faria e Souza – Vista frontal

Pela Lei nº2272, de 24 de dezembro de 1962, passou a denominar-se “Fórum Desembargador Faria e Sousa”, apresentado na Figura 24. A preocupação com o tombamento do imóvel se deu logo após o anúncio da construção da nova sede do

Segundo Correia (2014), a edificação apresenta volumetria retangular, e características estilísticas da arquitetura Art Decó. Essas características se ressaltam na fachada frontal. A fachada é constituída de três módulos, um central e dois laterais, simétricos. Como o imóvel foi construído cerca de um metro acima do nível do terreno, o acesso ocorre exclusivamente por escada localizada na fachada frontal.

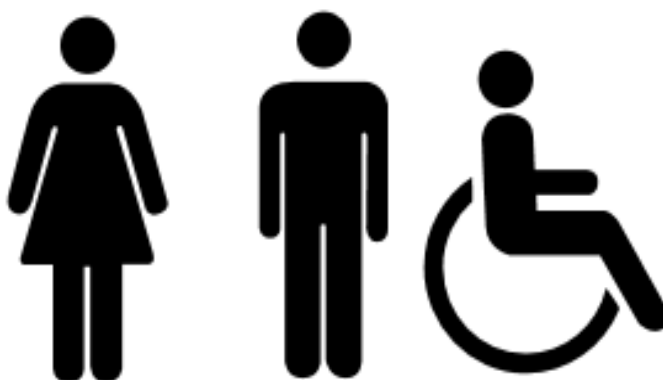
**Figura 35 – Sanitário Feminino e masculino acessível**

Todos os sanitários devem ser sinalizados com símbolos representativos de sanitário, de acordo com cada situação, conforme a Figura 35.

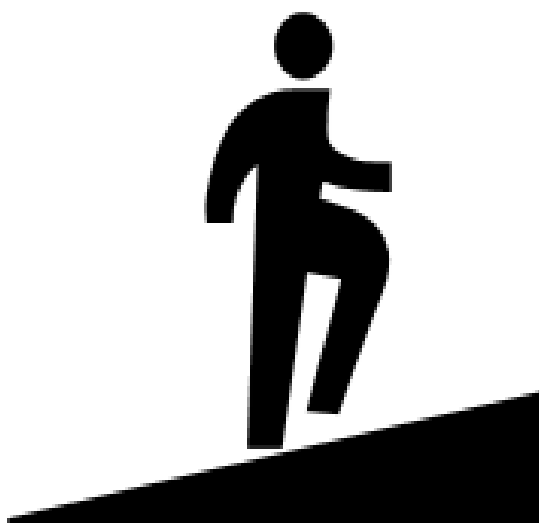
**Figura 39 – Sinalização de rampa**

Deve-se utilizar sinalização para as rampas, conforme a Figura 39.

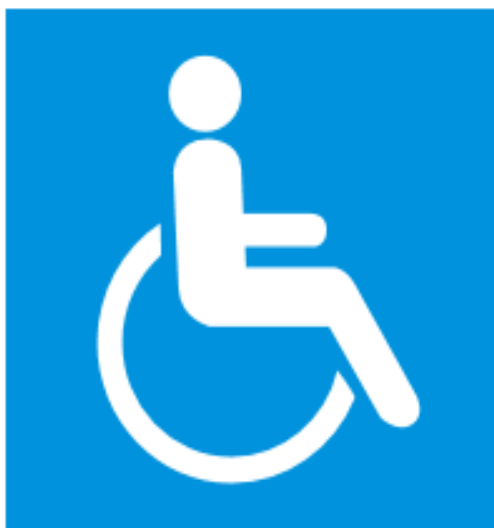
**Figura 40 – Símbolo internacional de acesso**

Símbolo Internacional de acesso – SIA: este símbolo é destinado a sinalizar os locais acessíveis, a representação do símbolo consiste em um pictograma branco sobre o fundo azul, e deve sempre estar voltado para o lado direito, de acordo com Figura 40. Nenhuma modificação ou adição deve ser feita a estes símbolos.

**Branco sobre fundo azul**

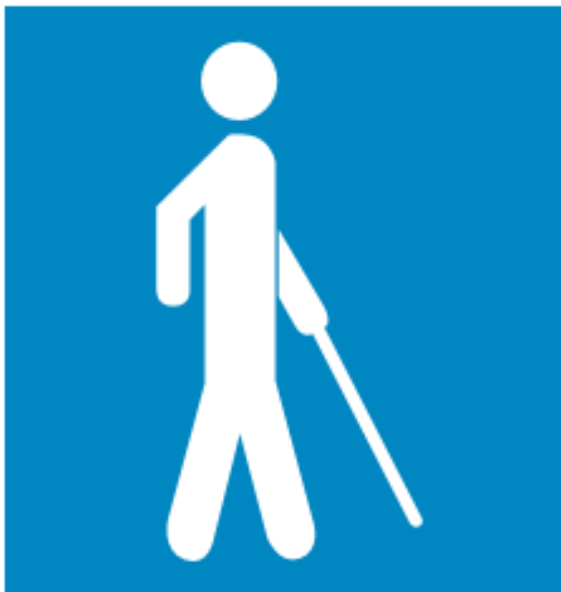
**Figura 41** – Símbolo Internacional de pessoas com deficiência visual

Símbolo Internacional de pessoas com deficiência visual: este símbolo deve indicar a existência de equipamentos, mobiliário e serviços para pessoas com deficiência visual, a representação do símbolo consiste em um pictograma branco sobre o fundo azul, e deve sempre estar voltado para o lado direito, de acordo com Figura 41. Nenhuma modificação ou adição deve ser feita a estes símbolos.

**Branco sobre fundo azul**
