**ANÁLISE DA SEGURANÇA VIÁRIA NA BR 474 ENTRE OS KMS 150 AOS 154,9.
ESTUDO DE CASO PARALELO À BR 116 ENTRE OS KM
KMS 496 A 499**

Trabalho de Conclusão de Curso

Trabalho de Conclusão de Curso apresentado à Banca Examinadora do Curso Superior de Engenharia Civil do Instituto Tecnológico de Caratinga da DOCTUM Caratinga como requisito parcial para obtenção do Grau de Bacharel em Engenharia Civil.

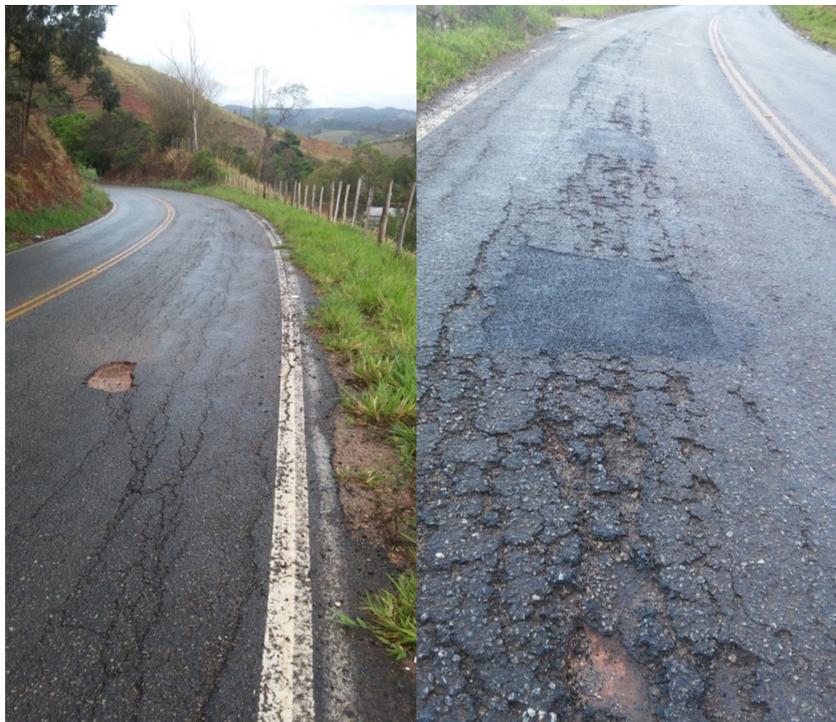
Figura 3: Trecho da BR 474 entre Piedade de Caratinga e Caratinga-MG mostrando as más condições de tráfego (Fonte: Do Autor).

Os trechos em análise, mais precisamente o trecho da BR 474 que é objeto do estudo segundo a (CNT 2015) o estado geral da rodovia se encontra ruim, pavimento regular, sinalização regular e geometria ruim, esta análise de modo geral, levando em considerando todo o trecho (CNT 2015), porém a realidade do trecho em estudo não condiz com a análise geral da CNT, pois a via está má sinalizada e o estado de revestimento já passou por várias operações de “tapa buraco” e pode-se observa na Figura 3 que a situação do pavimento esta crítica.

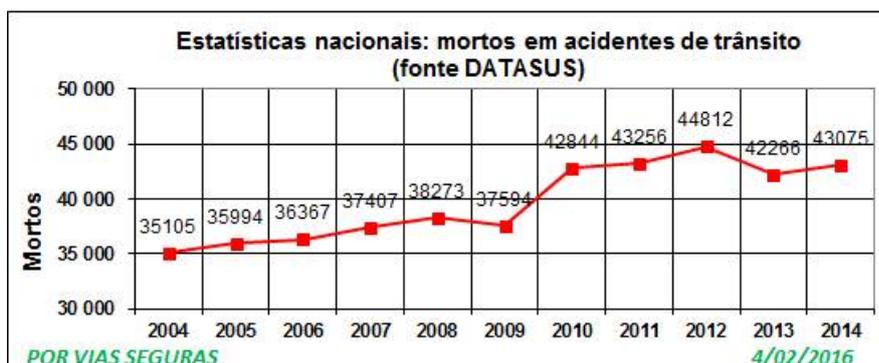
Figura 4: Estatísticas Nacionais de Mortes em Acidentes de Trânsito (Disponível em: <http://www.vias-seguras.com/Associação>. Acesso dia 07/11/2016).

A imagem abaixo mostra o número de óbitos registrados pelo Ministério da Saúde de 2004 a 2014.

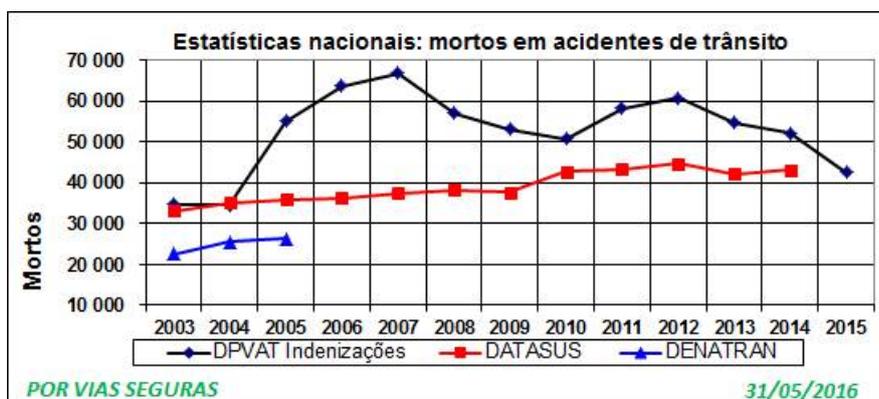
Figura 5: Estatísticas Nacionais de Mortes em Acidentes de Trânsito (Disponível em: <http://www.vias-seguras.com/Associação>. Acesso dia 07/11/2016).

Nesta imagem a curva "DPVAT" representa as indenizações pagas por ano. Trata apenas das indenizações por acidentes que acarretaram em mortes. A curva DATASUS e responsável

por descrever os números de processos administrativos de indenização por acidentes que gerarão mortes, que por sua vez tem tido alta nos últimos anos.

A curva “DPVAT” a curva "DATASUS" representa o número de óbitos ocorridos registrados pelo Ministério da Saúde a cada ano. Portanto a imagem nos revela que, no período 2002-2014, o número de mortos no trânsito teve uma grande alta aos anos anteriores, e que os indenizados pelo DPVAT, foi superior ao número registrado no Sistema Único de Saúde. Com uma diferença de 35%.

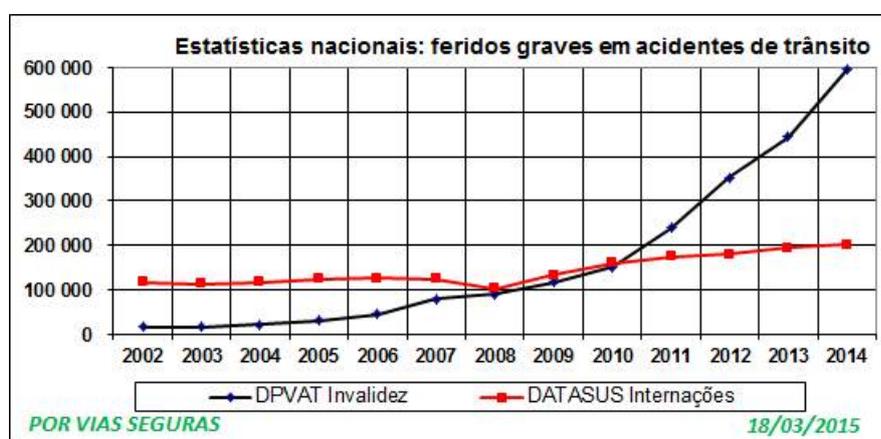
Figura 6: Estatísticas Nacionais de Feridos Graves em Acidentes de Trânsito (Disponível em: <http://www.vias-seguras.com/Associação>. Acesso dia 07/11/2016).

A imagem abaixo mostra o crescimento dos acidentes com lesões graves, de 2002 a 2014. (VIAS SEGURAS 2014).

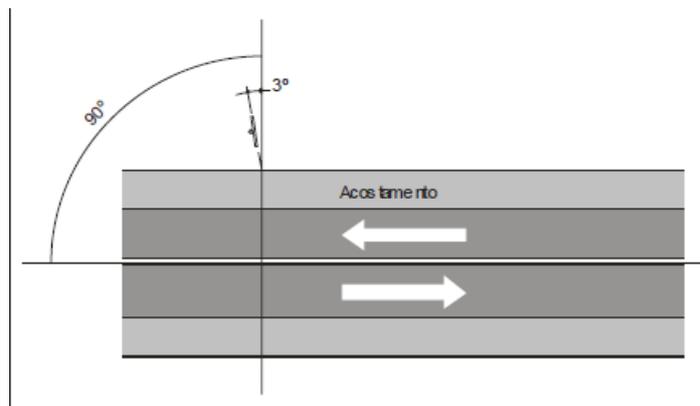
Figura 8: Deflexão do Sinal Vertical de Trânsito em Planta (Fonte: Manual de Sinalização Rodoviária. DNER, 1999).

Importante lembrar que como regra geral todos os sinais verticais quando implantados nas vias devem obedecer a certa deflexão de três graus em relação à direção ortogonal do trajeto dos veículos que se aproximam, com intuito de minimizar problemas de reflexo essa mesma deflexão deve ocorrer em locais de aclives para garantir visibilidade dos motoristas que sobem.

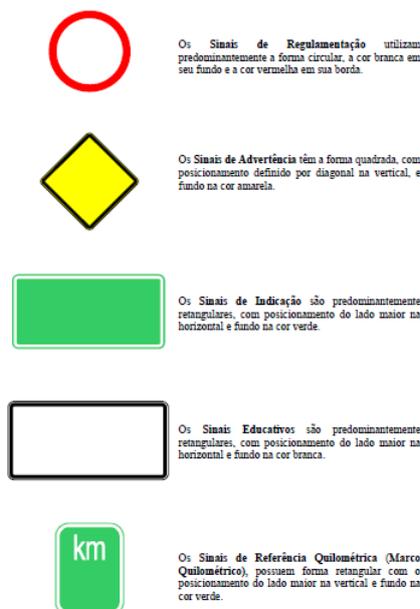
Figura 9: Algumas Imagens de Sinalização (Fonte: Manual de Sinalização Rodoviária. DNER, 1999).

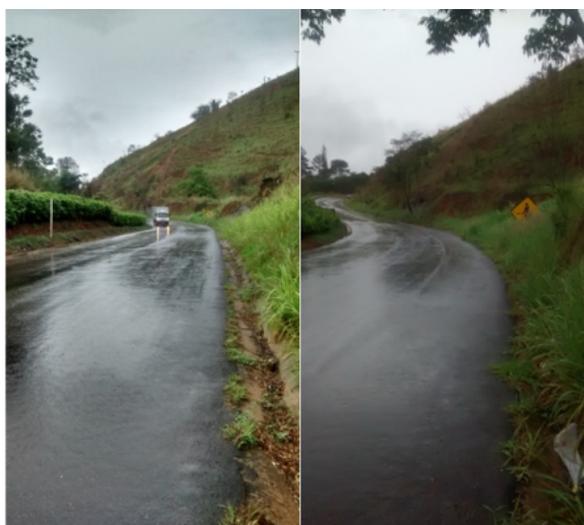
Figura 10: Inexistência das Faixas Horizontais na Rodovia (Fonte: Do Autor).

Uns dos fatores mais importantes das sinalizações horizontais, é a influência no período noturno onde a probabilidade de acontecer acidentes se torna maior devido à baixa visibilidade onde a mesma fornece aos usuários orientações e advertências. Serão mostradas algumas fotos tiradas em diversos locais da rodovia em análise onde fica evidente a má conservação e a ausência das sinalizações:

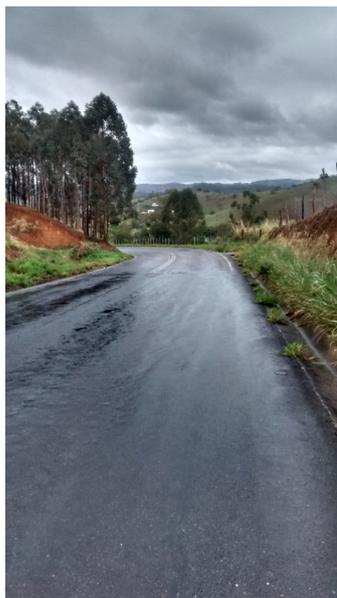
Figura 11: Inexistência das Faixas Horizontais na Rodovia (Fonte: Do Autor).

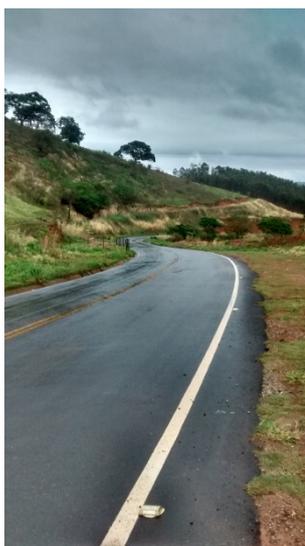
Figura 12: Trecho Longo Seguido de Curva Sinuosa sem Sinalização Vertical (Fonte: Do Autor).

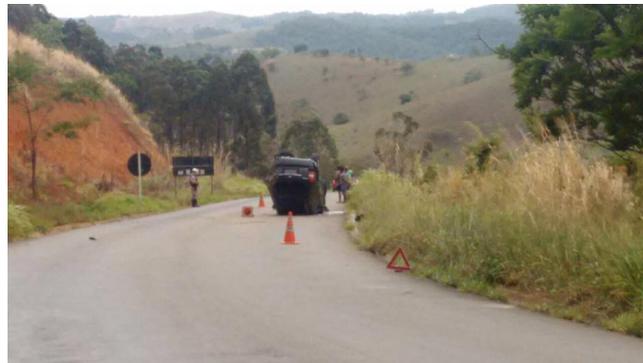
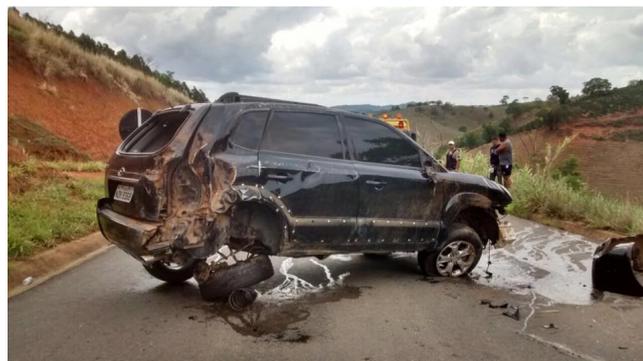
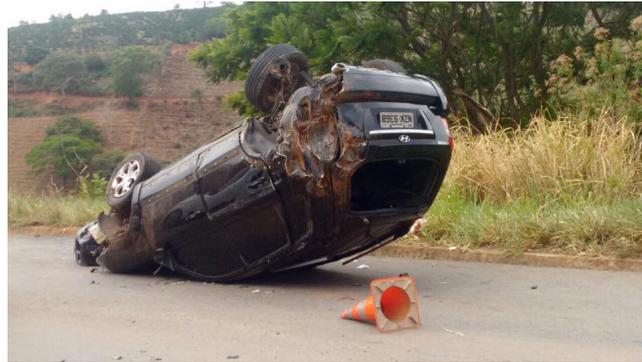
Figura 15: Acidente ocorrido no dia 12 de novembro de 2016 (Fonte: Super Canal, matéria dia 12 de novembro de 2016).

Figura 16: Acidente ocorrido no dia 12 de novembro de 2016 (Fonte: Super Canal, matéria dia 12 de novembro de 2016).

Figura 17: Acidente ocorrido no dia 12 de novembro de 2016 (Fonte: Super Canal, matéria dia 12 de novembro de 2016).

Após a polícia PMMG ter nos fornecido no dia 28 de outubro o número de acidentes ocorridos no trecho da BR 474, aconteceu mais um acidente próximo ao km 152 um veículo capotou segundo o Sargento Prates da PMMG de Caratinga, o motorista perdeu o controle do veículo e capotou. Percebe-se que na foto o trecho esta desprovido de qualquer sinalização.

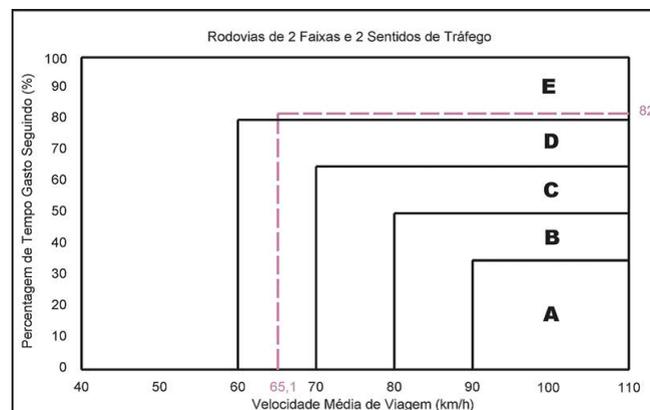
Figura 18: Determinação do nível de serviço Gráfico (Fonte: Manual de Estudo de Tráfego, DNIT, 1999).

As densidades variam, dependendo da VFL (volume de fluxo livre). Os veículos operam com o mínimo de espaçamento para manter o fluxo uniforme. Eventuais distúrbios não podem ser absorvidos rapidamente, provocando a formação de filas e levando o nível de serviço para o nível F. Para a maioria das rodovias com VFL entre 70 e 100 km/h, as velocidades médias dos carros de passeio variam entre 68 e 88 km/h, de forma imprevisível.

Nível de Serviço F: representa fluxo forçado ou em colapso. Ocorre quando o fluxo de veículos que chega supera o que sai, ou quando a demanda excede a capacidade da via. Embora o fluxo pareça estar operando dentro da capacidade a jusante dos pontos em colapso, formam-se filas atrás dos mesmos. A operação dentro das filas é altamente instável, com os veículos seguidamente parando e se movimentando novamente durante pequenos períodos. As velocidades caem a valores inferiores a 48 km/h.
